## 건축물용벽 정밀안전점검 용역

**이편한세상 동탄아파트**

**이편한세상동탄 RC용벽**

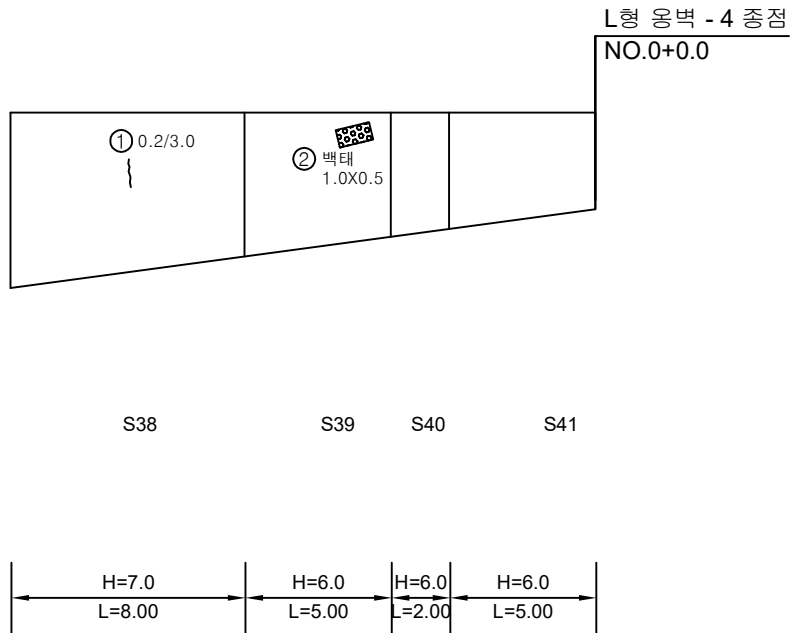
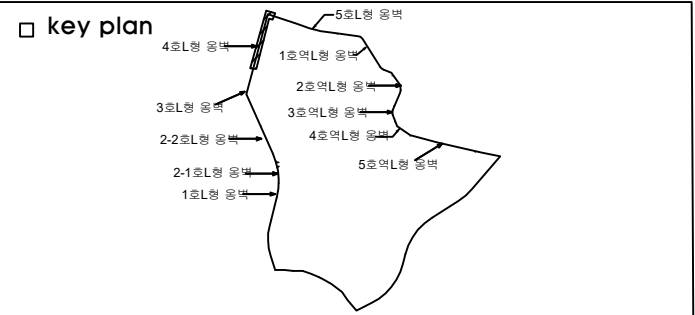
용벽 : 4호 L형 용벽

| 번호 | 손상위치 | 손상내용 | 손상규모 | | | 개소 | 손상물량 | 단위 | 비고 |
|---|---|---|---|---|---|---|---|---|---|
| 1 | S38 | 균열 | 0.2 | 3.0 | | 1 | 3.00 | m | 신규 |
| 2 | S39 | 백태 | | 1.0 | 0.5 | 1 | 0.50 | m <sup>2</sup> | 신규 |

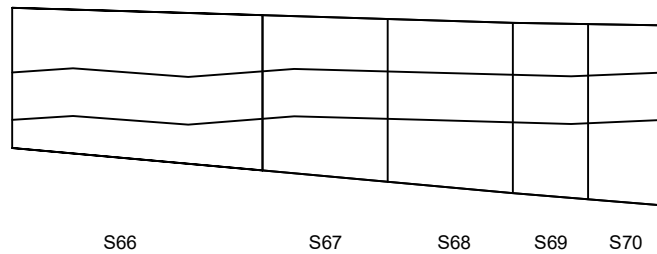
2호 역L형 옹벽 종점  
NO.2+16.10

① 0.1/26.1

② 0.1/26.1

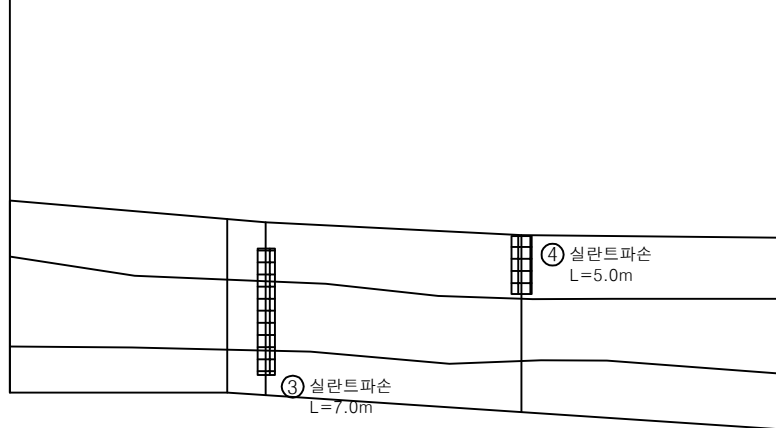
S83

② 0.1/28.5
