## 제2편 시 설 물 편

# 이편한세상동탄 RC옹벽

본 시설물은 경기도 화성시 동탄순환대로 20길 31 에 위치한 2층 시설물로서 연장 830.2m, 지면노출높이 9.0m의 콘크리트옹벽이다.

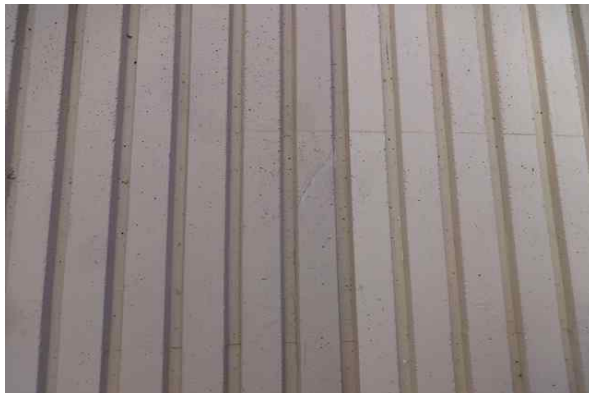
| 현 황 | ① S2 균열(폭 0.3mm이상) | 현 황 | ② S2 백태 |
| 원 인 | 공용기간 증가, 건조수축 | 원 인 | 건조수축, 공용기간 증가, 우수유입 |

| 대 책 | 주입보수 | 대 책 | 백태보수 |

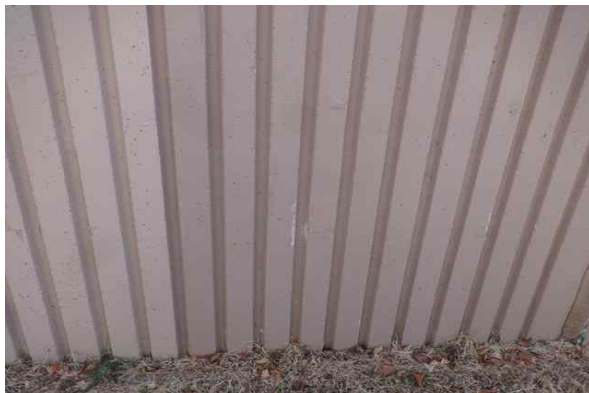
| 현 황 | ③ S5 파손 | 현 황 | ④ S34 균열(폭 0.3mm이상) |
| 원 인 | 외부충격 | 원 인 | 공용기간 증가, 건조수축 |

| 대 책 | 단면보수 | 대 책 | 주입보수 |

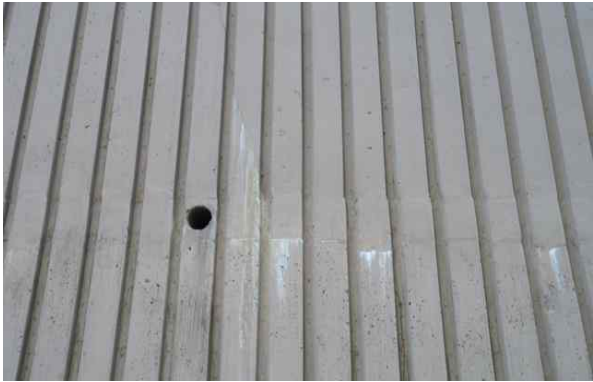
| 현 황 | ⑤ S52 백태 | 현 황 | ⑥ S53 균열(폭 0.3mm이상) |
| 원 인 | 건조수축, 공용기간 증가, 우수유입 | 원 인 | 공용기간 증가, 건조수축 |

| 대 책 | 백태보수 | 대 책 | 주입보수 |

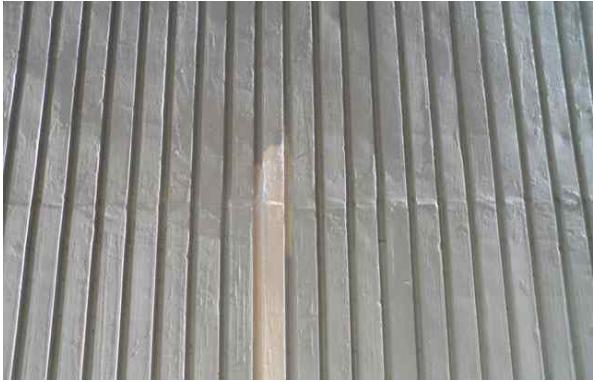
| 현 황 | ⑦ S77 백태 | 현 황 | ⑧ S79 균열(폭 0.3mm미만) |
| 원 인 | 건조수축, 공용기간 증가, 우수유입 | 원 인 | 시공이음부 부등 건조수축 |

| 대 책 | 백태보수 | 대 책 | 주의관찰 후 균열보수 |

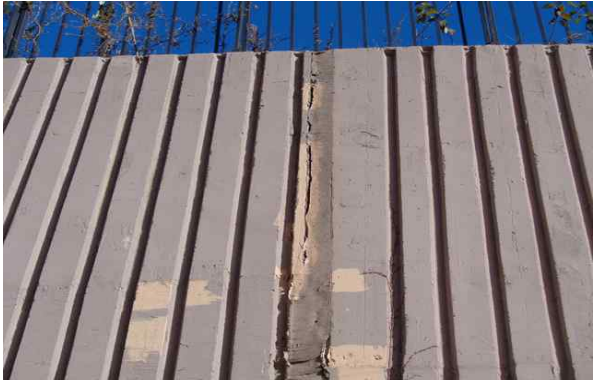
| 현 황 | ⑨ S82 실란트 파손 | 현 황 | ⑩ S89 파손 |
| 원 인 | 공용기간 증가 | 원 인 | 외부충격 |

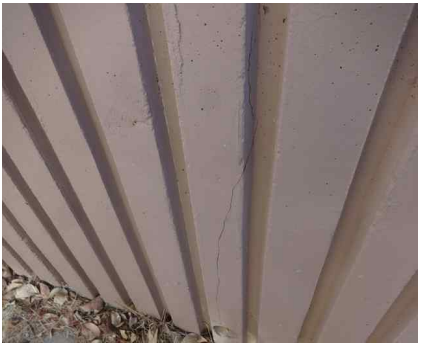
| 구 분 | 중점유지관리 사항 | 현황 사진 |
|---|---|---|
| 전<br>면<br>부 | <ul style="list-style-type: none"> <li>• 균열<br/>→ 현재 구조물에 발생된 균열의 경우 폭 0.3mm 안팎의 경미한 표면균열로 판단되나, 균열부 우수유입, 공용기간 증가에 따른 열화에 의한 추가 손상이 발생할 우려가 있으므로 추후 주기적인 점검을 통한 손상의 진전 여부 파악 등의 유지관리 필요</li> </ul> | |

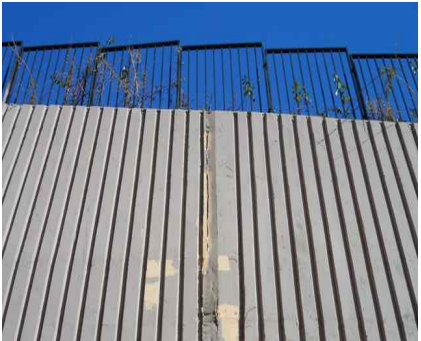
| 구 분 | 중점유지관리 사항 | 현황 사진 |
|---|---|---|
| | <ul style="list-style-type: none"> <li>• 실란트 파손<br/>→ 손상 발생에 대한 주기적인 점검을 통해 발생규모 및 현황관리를 실시하고, 일정규모 이상 발생할 경우 보수를 통한 관리 필요</li> </ul> | |
