# ID : 복정고가교 본선-바닥판상면(S2)

## 손 상 물 량 표

| 용역명 | | 2023년 하반기 복정고가교 정밀안전진단 용역 | | | | | |

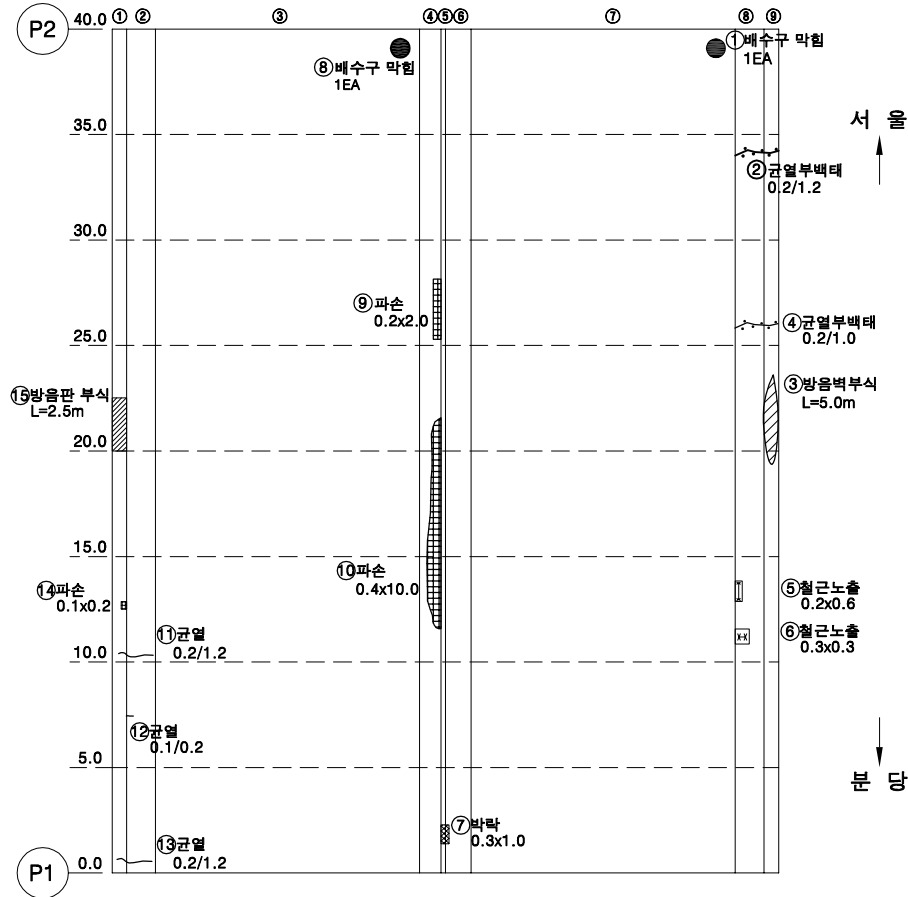
| 번호 | 손상내용 | 손상물량 | | | | | 비고 |
|---|---|---|---|---|---|---|---|
| 1 | 배수구막힘 | | | 1.00 | EA | 1 | |
| 2 | 균열부백태 | 0.20 | 1.20 | 1.20 | m | 1 | |
| 3 | 방음벽부식 | | 5.00 | 5.00 | m | 1 | |
| 4 | 균열부백태 | 0.20 | 1.00 | 1.00 | m | 1 | |
| 5 | 철근노출 | 0.20 | 0.60 | 0.12 | m <sup>2</sup> | 1 | |
| 6 | 철근노출 | 0.30 | 0.30 | 0.09 | m <sup>2</sup> | 1 | |
| 7 | 박락 | 0.30 | 1.00 | 0.30 | m <sup>2</sup> | 1 | |
| 8 | 배수구막힘 | | | 1.00 | EA | 1 | |
| 9 | 파손 | 0.20 | 2.00 | 0.40 | m <sup>2</sup> | 1 | |
| 10 | 파손 | 0.40 | 10.00 | 4.00 | m <sup>2</sup> | 1 | |
| 11 | 균열(0.2mm) | 0.20 | 1.20 | 1.20 | m | 1 | |
| 12 | 균열(0.1mm) | 0.10 | 0.20 | 0.20 | m | 1 | |
| 13 | 균열(0.2mm) | 0.20 | 1.20 | 1.20 | m | 1 | |
| 14 | 파손 | 0.10 | 0.20 | 0.02 | m <sup>2</sup> | 1 | |
| 15 | 방음벽부식 | | 2.50 | 2.50 | m | 1 | |

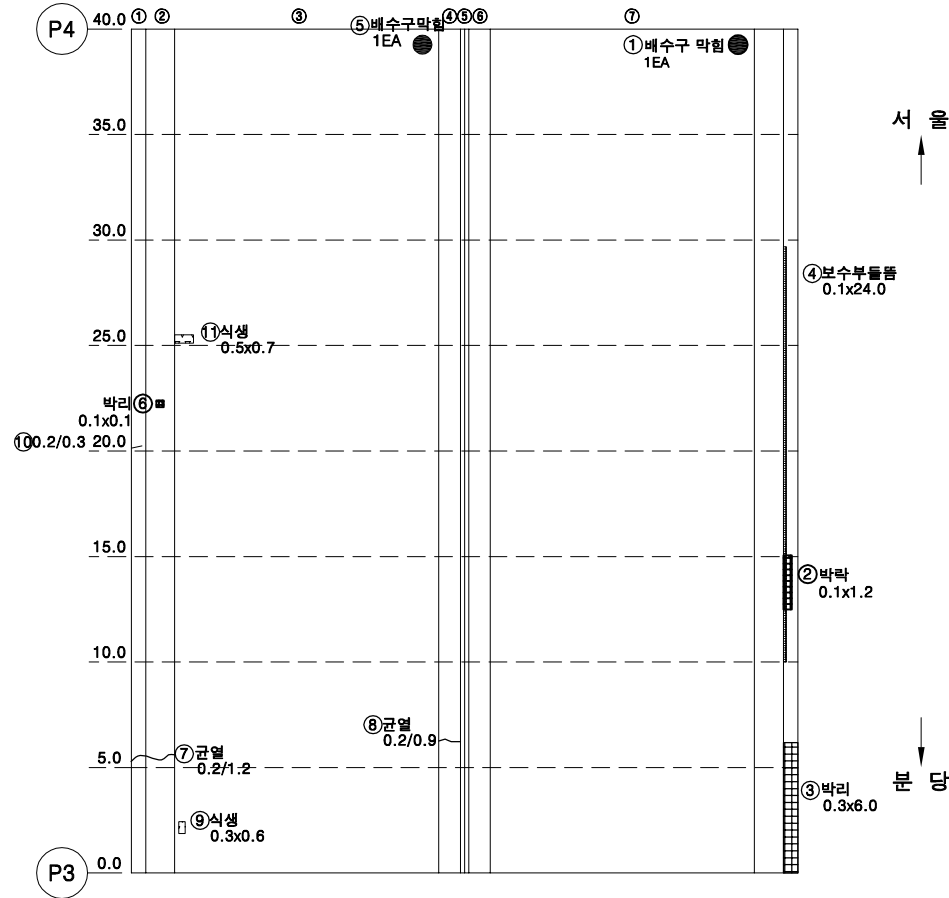
# ID : 복정고가교 본선-바닥판상면(S4)

| 번호 | 손상내용 | 손상물량 | | | | | 비고 |
|---|---|---|---|---|---|---|---|
| 7 | 균열(0.2mm) | 0.20 | 1.20 | 1.20 | m | 1 | |
| 8 | 균열(0.2mm) | 0.20 | 0.90 | 0.90 | m | 1 | |
| 10 | 균열(0.2mm) | 0.20 | 0.30 | 0.30 | m | 1 | |

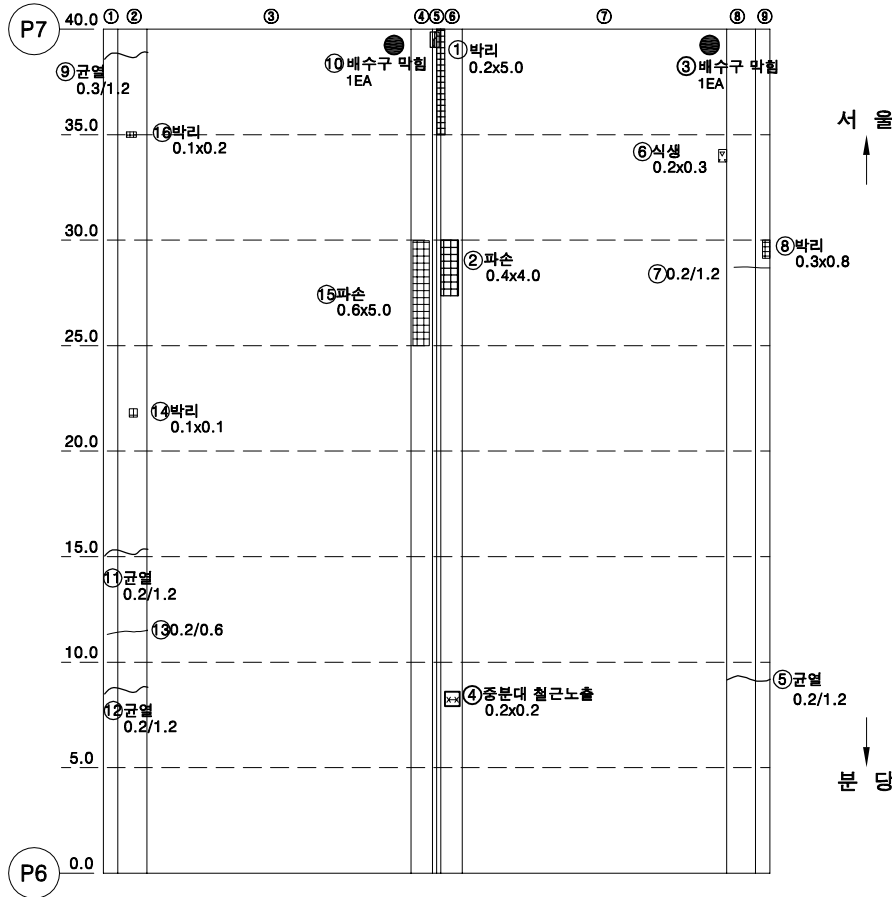
# ID : 복정고가교 본선-바닥판상면(S7)

| 번호 | 손상내용 | 손상물량 | | | | | 비고 |
|---|---|---|---|---|---|---|---|
| 5 | 균열(0.2mm) | 0.20 | 1.20 | 1.20 | m | 1 | |
| 7 | 균열(0.2mm) | 0.20 | 1.20 | 1.20 | m | 1 | |
| 9 | 균열(0.3mm) | 0.30 | 1.20 | 1.20 | m | 1 | |
| 11 | 균열(0.2mm) | 0.20 | 1.20 | 1.20 | m | 1 | |
| 12 | 균열(0.2mm) | 0.20 | 1.20 | 1.20 | m | 1 | |
| 13 | 균열(0.2mm) | 0.20 | 0.60 | 0.60 | m | 1 | |

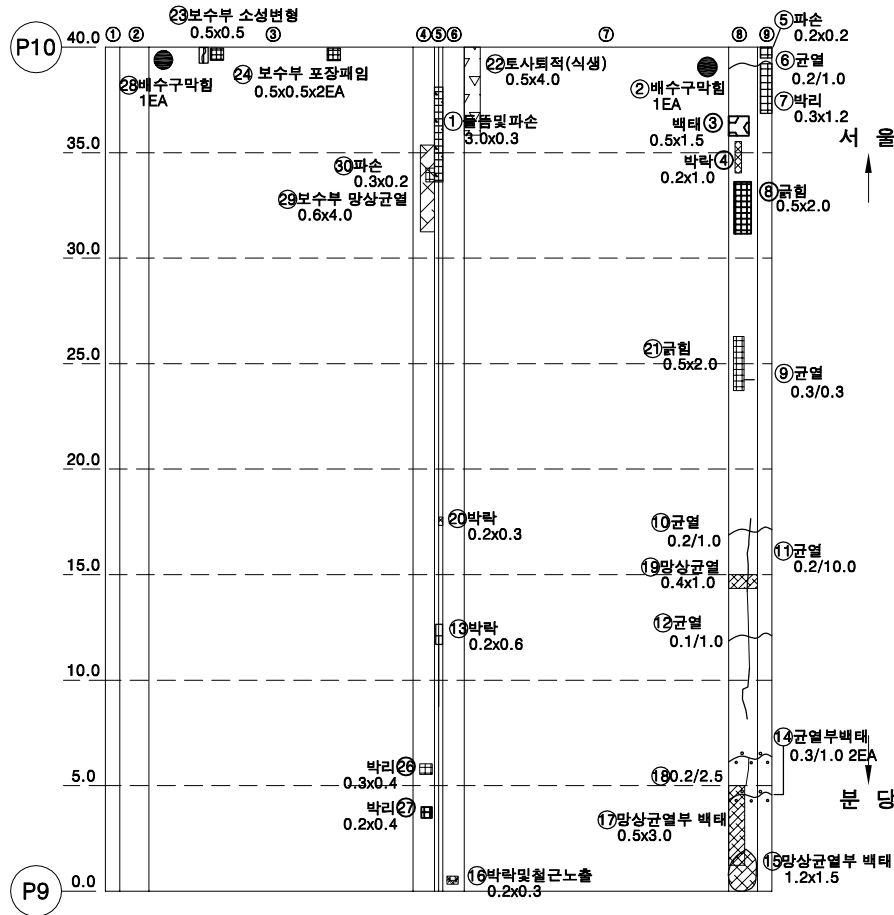
# ID : 복정고가교 본선-바닥판상면(S10)

\*\* 상.하행선 중분대 전반적인 변색

| 번호 | 손상내용 | 손상물량 | | | | | 비고 |
|---|---|---|---|---|---|---|---|
| 6 | 균열 (0.2mm) | 0.20 | 1.00 | 1.00 | m | 1 | |
| 8 | 균열 | 0.50 | 2.00 | 1.00 | m <sup>2</sup> | 1 | |
| 9 | 균열 (0.3mm) | 0.30 | 0.30 | 0.30 | m | 1 | |
| 10 | 균열 (0.2mm) | 0.20 | 1.00 | 1.00 | m | 1 | |
| 11 | 균열 (0.2mm) | 0.20 | 10.00 | 10.00 | m | 1 | |
| 12 | 균열 (0.1mm) | 0.10 | 1.00 | 1.00 | m | 1 | |
| 14 | 균열 부백태 | 0.30 | 1.00 | 2.00 | m | 2 | |
| 15 | 망상균열 부백태 | 1.20 | 1.50 | 1.80 | m <sup>2</sup> | 1 | |
| 17 | 망상균열 부백태 | 0.50 | 3.00 | 1.50 | m <sup>2</sup> | 1 | |
| 18 | 균열 (0.2mm) | 0.20 | 2.50 | 2.50 | m | 1 | |
| 19 | 망상균열 | 0.40 | 1.00 | 0.40 | m <sup>2</sup> | 1 | |
| 21 | 균열 | 0.50 | 2.00 | 1.00 | m <sup>2</sup> | 1 | |
| 29 | 보수부망상균열 | 0.60 | 4.00 | 2.40 | m <sup>2</sup> | 1 | |

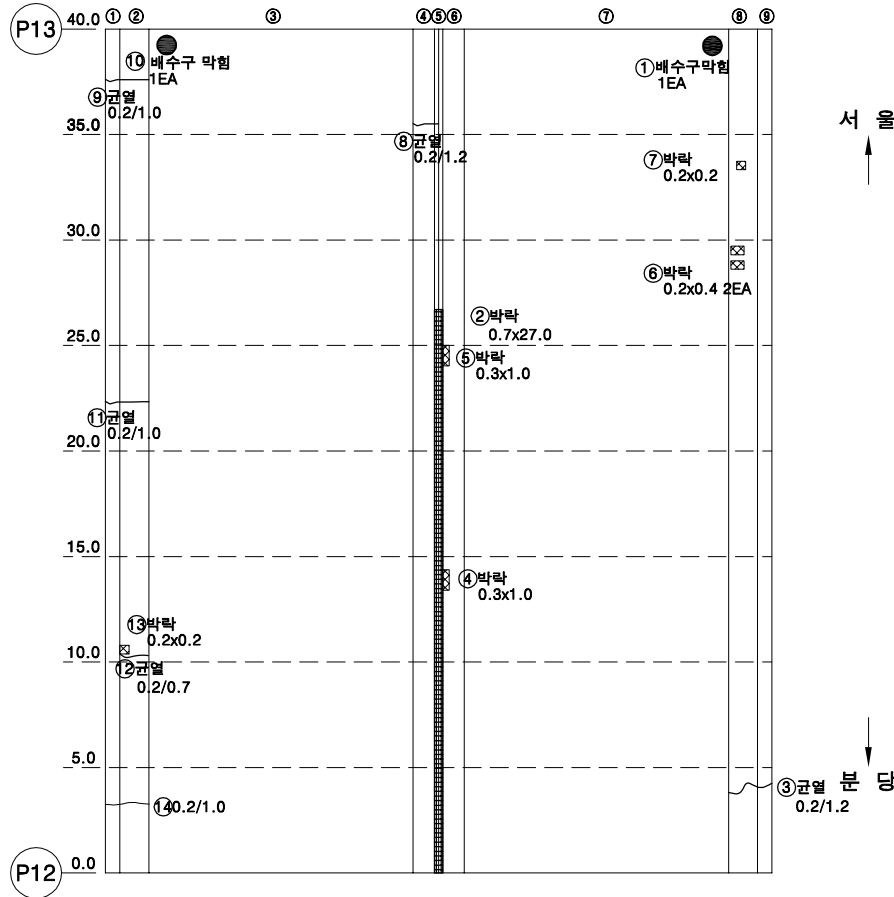
# ID : 복정고가교 본선-바닥판상면(S13)

\*\* 상.하행선 중분대 전반적인 변색

| 번호 | 손상내용 | 손상물량 | | | | | 비고 |
|---|---|---|---|---|---|---|---|
| 3 | 균열 (0.2mm) | 0.20 | 1.20 | 1.20 | m | 1 | |
| 8 | 균열 (0.2mm) | 0.20 | 1.20 | 1.20 | m | 1 | |
| 9 | 균열 (0.2mm) | 0.20 | 1.00 | 1.00 | m | 1 | |
| 11 | 균열 (0.2mm) | 0.20 | 1.00 | 1.00 | m | 1 | |
| 12 | 균열 (0.2mm) | 0.20 | 0.70 | 0.70 | m | 1 | |
| 14 | 균열 (0.2mm) | 0.20 | 1.00 | 1.00 | m | 1 | |

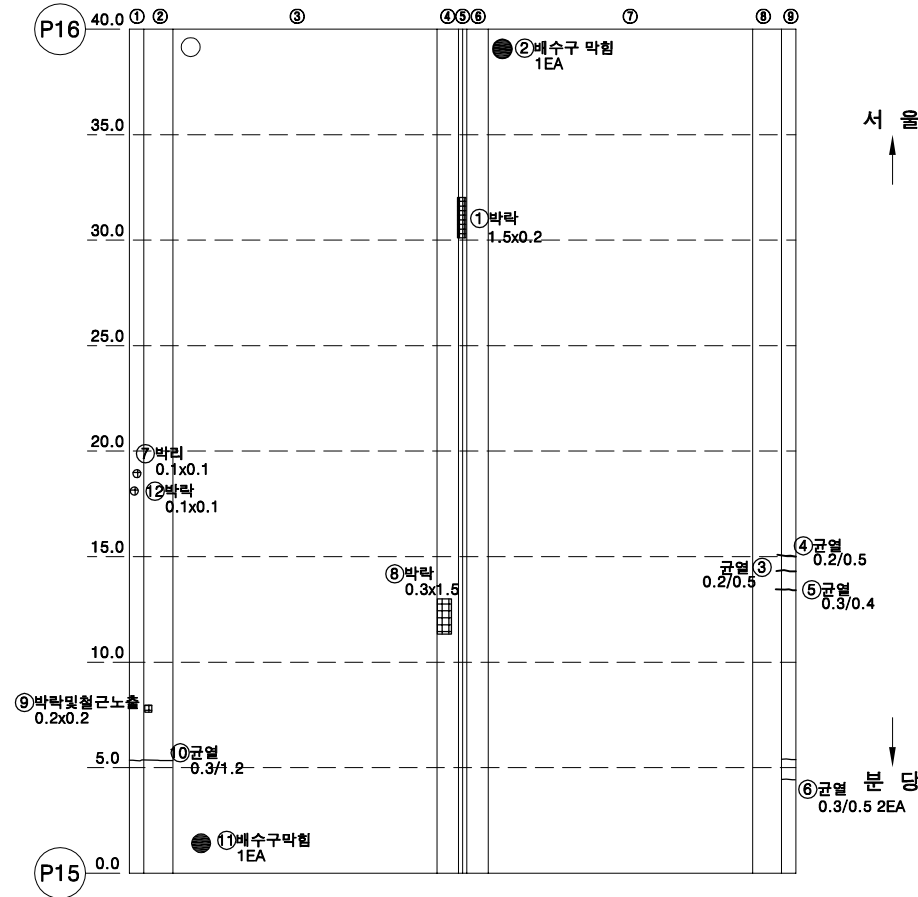
# ID : 복정고가교 본선-바닥판상면(S16)

| 번호 | 손상내용 | 손상물량 | | | | | 비고 |
|---|---|---|---|---|---|---|---|
| 3 | 균열 (0.2mm) | 0.20 | 0.50 | 0.50 | m | 1 | |
| 4 | 균열 (0.2mm) | 0.20 | 0.50 | 0.50 | m | 1 | |
| 5 | 균열 (0.3mm) | 0.30 | 0.40 | 0.40 | m | 1 | |
| 6 | 균열 (0.3mm) | 0.30 | 0.50 | 1.00 | m | 2 | |
| 10 | 균열 (0.3mm) | 0.30 | 1.20 | 1.20 | m | 1 | |

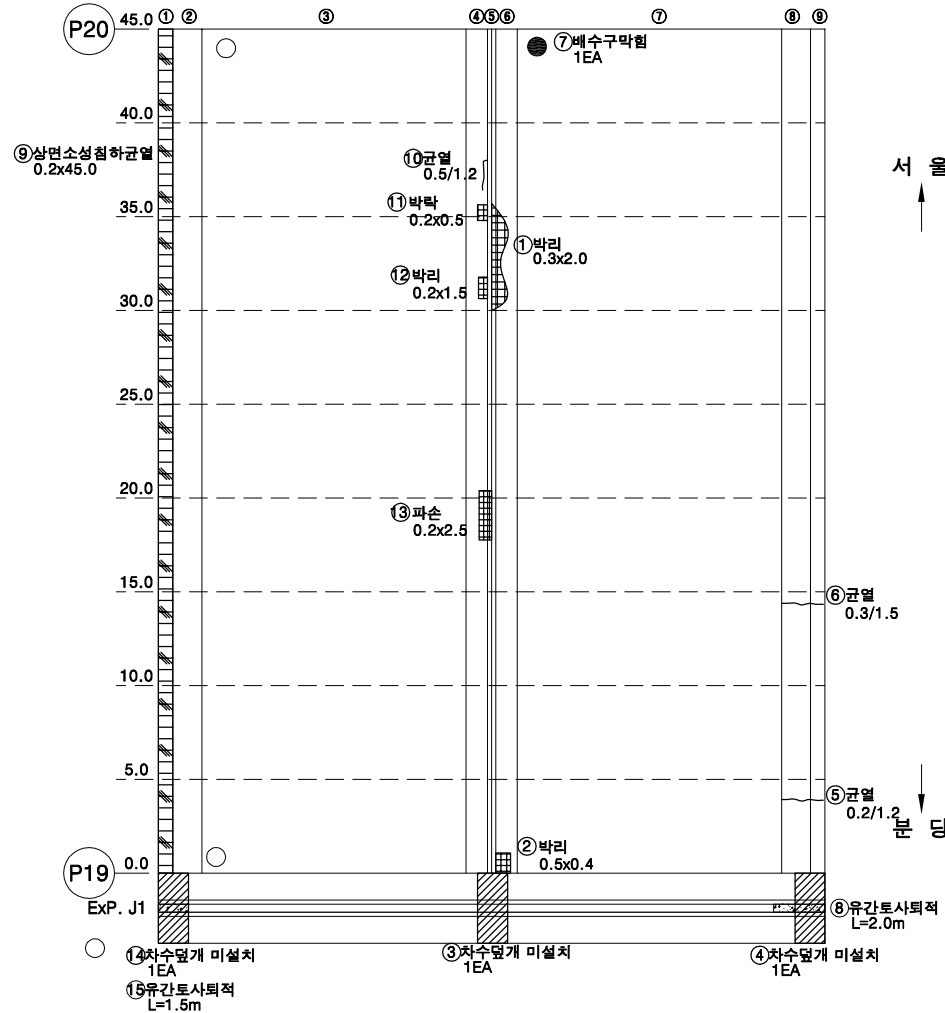
# ID : 복정고가교 본선-바닥판상면(S20)

| 번호 | 손상내용 | 손상물량 | | | | | 비고 |
|---|---|---|---|---|---|---|---|
| 5 | 균열(0.2mm) | 0.20 | 1.20 | 1.20 | m | 1 | |
| 6 | 균열(0.3mm) | 0.30 | 1.50 | 1.50 | m | 1 | |
| 9 | 소성침하균열 | 0.20 | 45.00 | 9.00 | m <sup>2</sup> | 1 | |
| 10 | 균열(0.5mm) | 0.50 | 1.20 | 1.20 | m | 1 | |

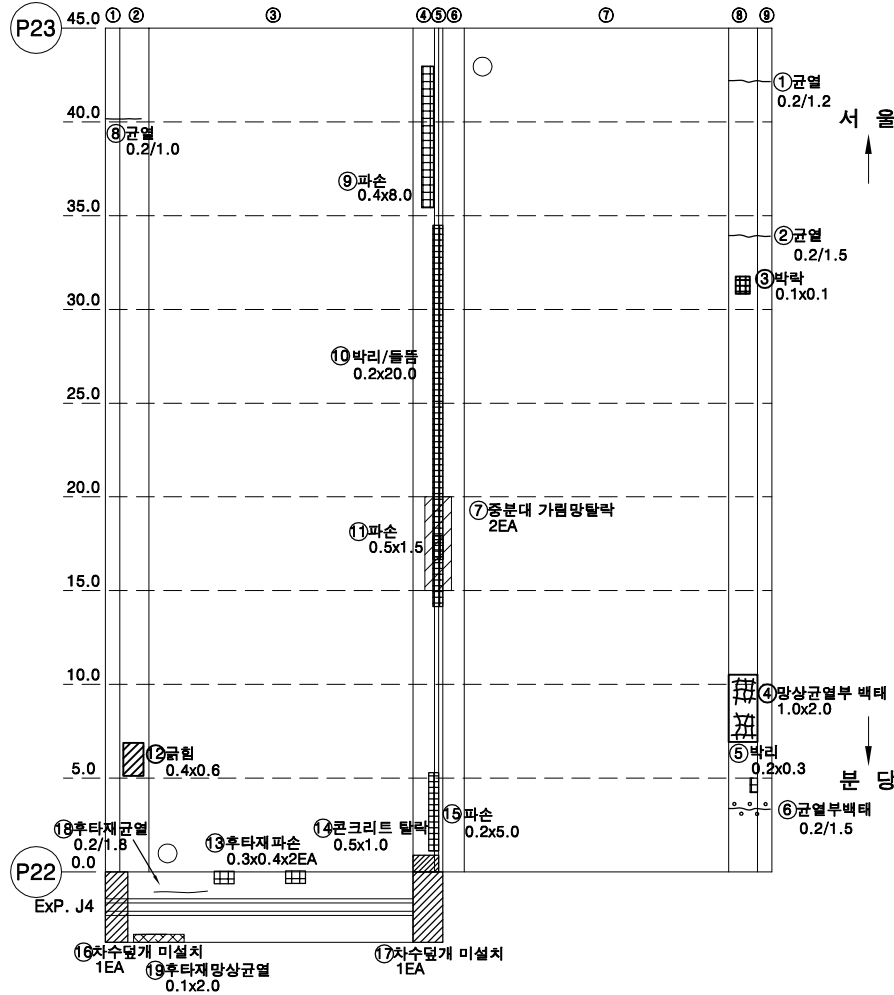
# ID : 복정고가교 본선-바닥판상면(S23)

| 번호 | 손상내용 | 손상물량 | | | | | 비고 |
|---|---|---|---|---|---|---|---|
| 1 | 균열(0.2mm) | 0.20 | 1.20 | 1.20 | m | 1 | |
| 2 | 균열(0.2mm) | 0.20 | 1.50 | 1.50 | m | 1 | |
| 4 | 망상균열부백태 | 1.00 | 2.00 | 2.00 | m <sup>2</sup> | 1 | |
| 6 | 균열부백태 | 0.20 | 1.50 | 1.50 | m | 1 | |
| 7 | 균열(0.2mm) | 0.20 | 1.00 | 1.00 | m | 1 | |
| 11 | 균열 | 0.40 | 0.60 | 0.24 | m <sup>2</sup> | 1 | |
| 17 | 후타재균열(0.2mm) | 0.20 | 1.30 | 1.30 | m | 1 | |
| 18 | 후타재망상균열 | 0.10 | 2.00 | 0.20 | m <sup>2</sup> | 1 | |

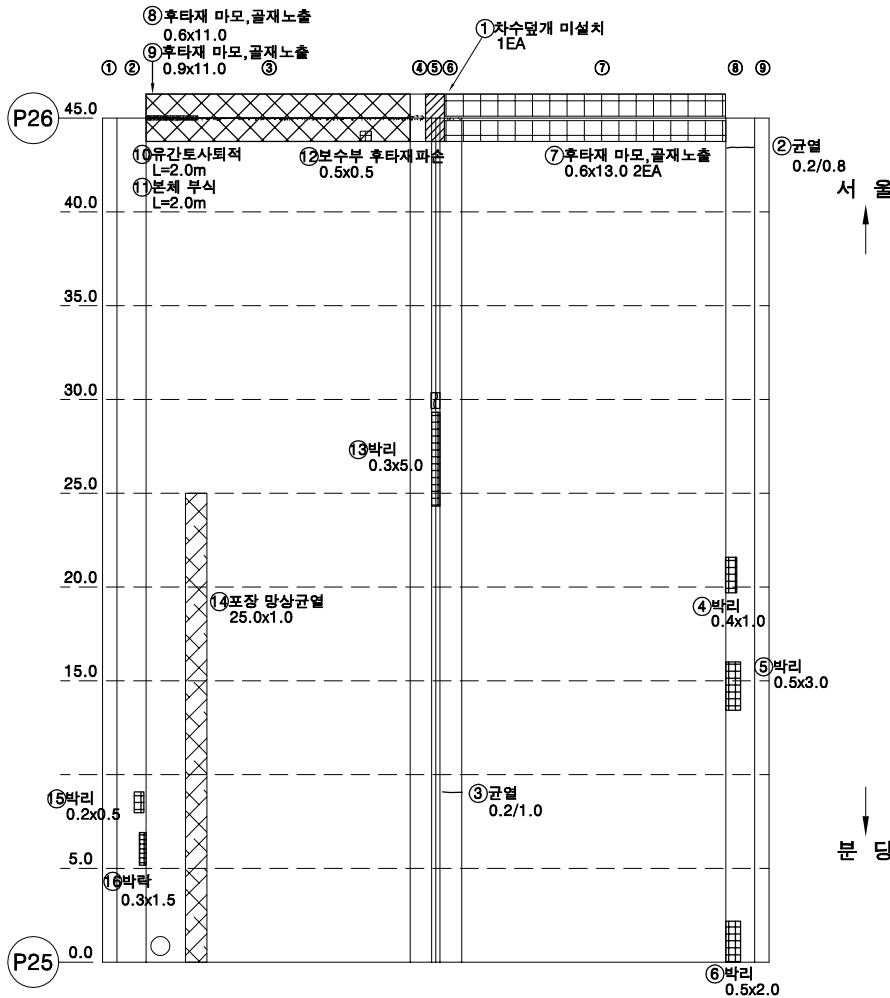
# ID : 복정고가교 본선-바닥판상면(S26)

| 번호 | 손상내용 | 손상물량 | | | | | 비고 |
|---|---|---|---|---|---|---|---|
| 2 | 균열(0.2mm) | 0.20 | 0.80 | 0.80 | m | 1 | |
| 3 | 균열(0.2mm) | 0.20 | 1.00 | 1.00 | m | 1 | |
| 11 | 본체부식 | | 2.00 | 2.00 | m | 1 | |
| 14 | 포장망상균열 | 25.00 | 1.00 | 25.00 | m <sup>2</sup> | 1 | |

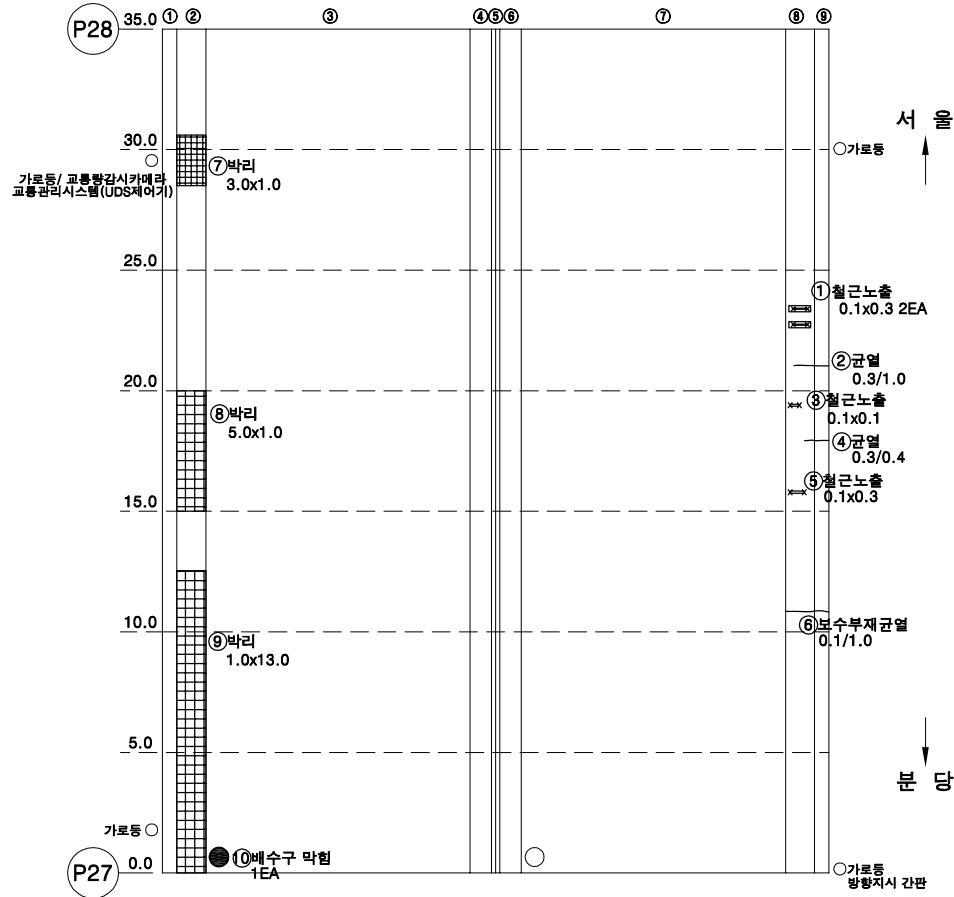
# ID : 복정고가교 본선-바닥판상면(S28)

| 번호 | 손상내용 | 손상물량 | | | | | 비고 |
|---|---|---|---|---|---|---|---|
| 2 | 균열(0.3mm) | 0.30 | 1.00 | 1.00 | m | 1 | |
| 4 | 균열(0.3mm) | 0.30 | 0.40 | 0.40 | m | 1 | |
| 6 | 보수부재균열(0.1mm) | 0.10 | 1.00 | 1.00 | m | 1 | |

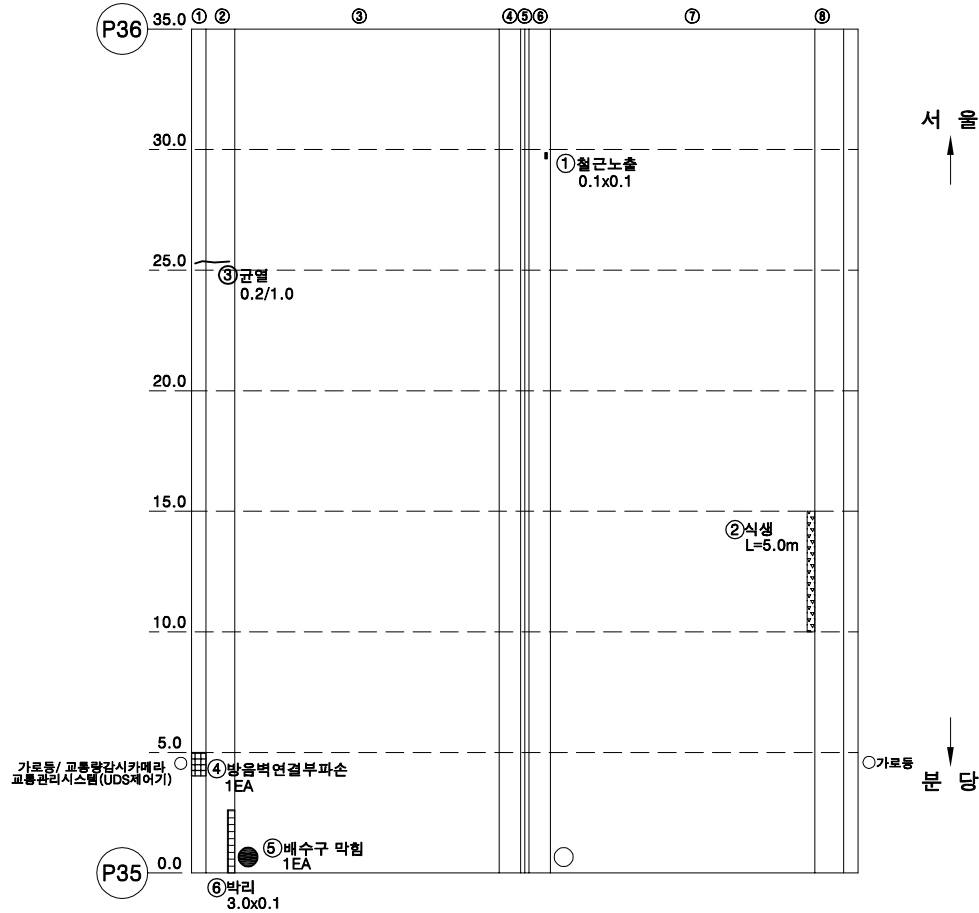
# ID : 복정고가교 본선-바닥판상면(S36)

| 번호 | 손상내용 | 손상물량 | | | | | 비고 |
|---|---|---|---|---|---|---|---|
| 3 | 균열(0.2mm) | 0.20 | 1.00 | 1.00 | m | 1 | |

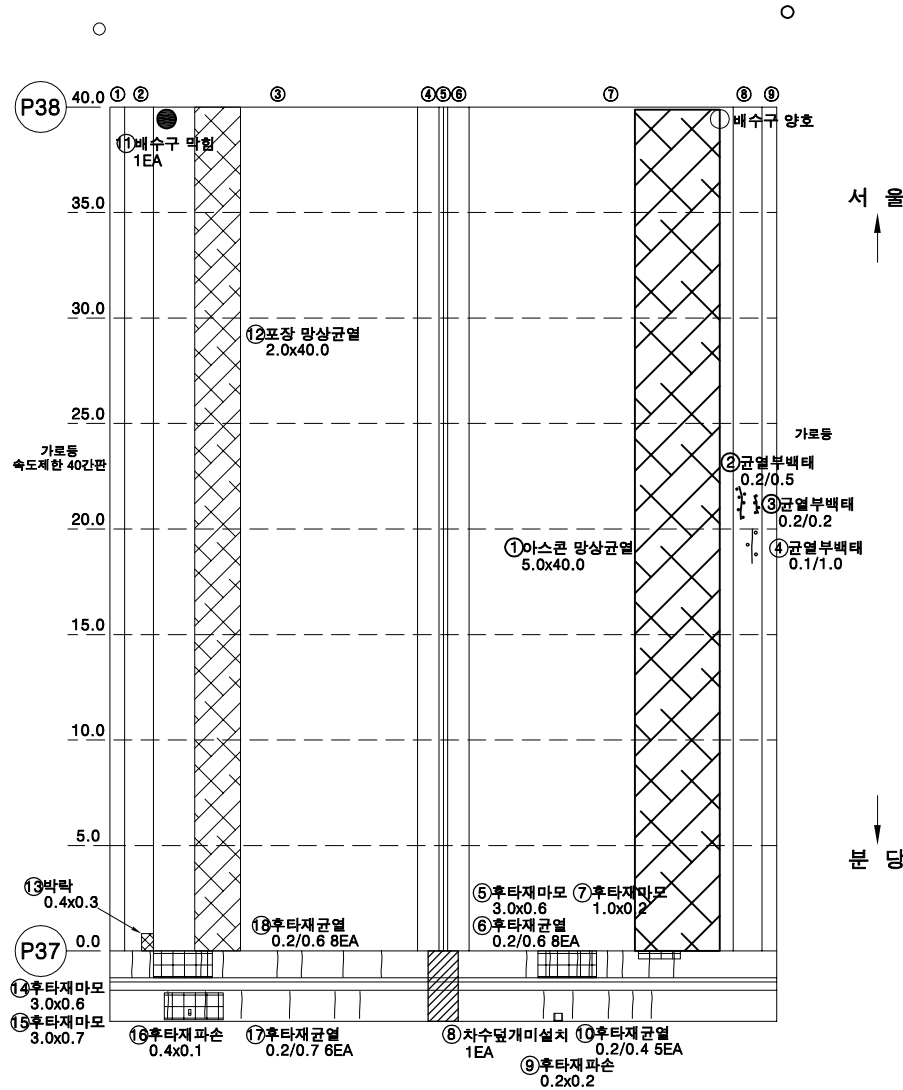
# ID : 복정고가교 본선-바닥판상면(S38)

| 번호 | 손상내용 | 손상물량 | | | | | 비고 |
|---|---|---|---|---|---|---|---|
| 1 | 포장망상균열 | 5.00 | 40.00 | 200.00 | m <sup>2</sup> | 1 | |
| 2 | 균열부백태 | 0.20 | 0.50 | 0.50 | m | 1 | |
| 3 | 균열부백태 | 0.20 | 0.20 | 0.20 | m | 1 | |
| 4 | 균열부백태 | 0.10 | 1.00 | 1.00 | m | 1 | |
| 6 | 후타재균열(0.2mm) | 0.20 | 0.60 | 4.80 | m | 8 | |
| 10 | 후타재균열(0.2mm) | 0.20 | 0.40 | 2.00 | m | 5 | |
| 12 | 포장망상균열 | 2.00 | 40.00 | 80.00 | m <sup>2</sup> | 1 | |
| 17 | 후타재균열(0.2mm) | 0.20 | 0.70 | 4.20 | m | 6 | |
| 18 | 후타재균열(0.2mm) | 0.20 | 0.60 | 4.80 | m | 8 | |

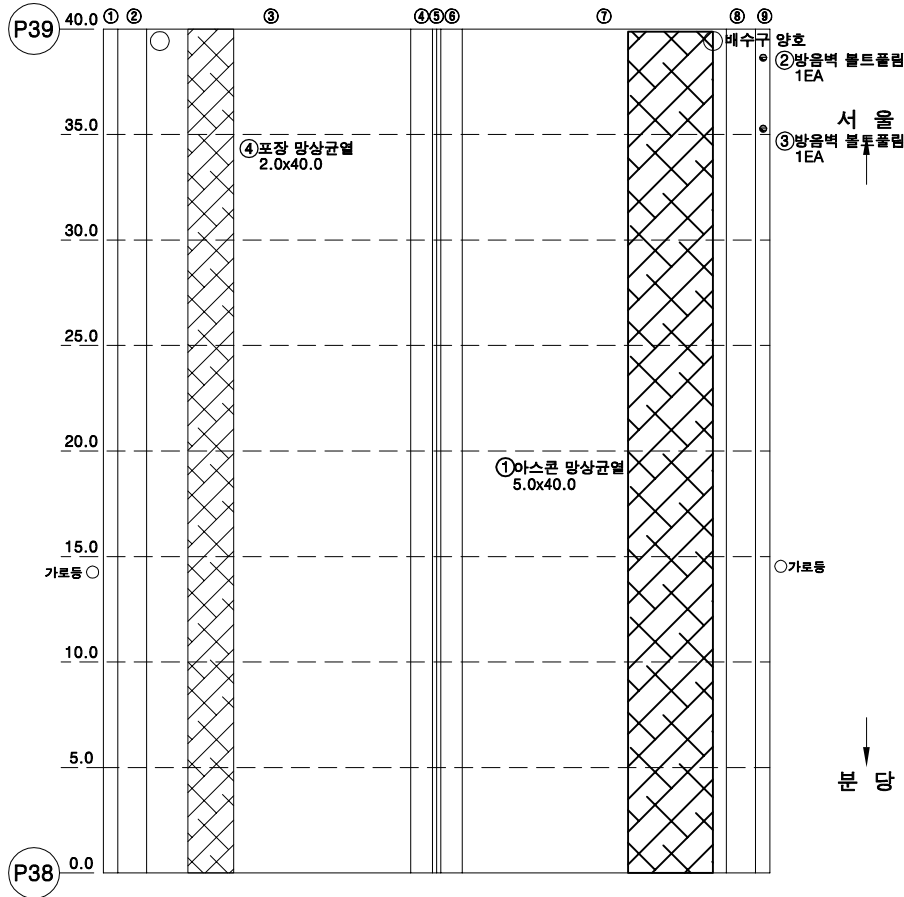
# ID : 복정고가교 본선-바닥판상면(S39)

| 번호 | 손상내용 | 손상물량 | | | | | 비고 |
|---|---|---|---|---|---|---|---|
| 1 | 포장망상균열 | 5.00 | 40.00 | 200.00 | m <sup>2</sup> | 1 | |
| 4 | 포장망상균열 | 2.00 | 40.00 | 80.00 | m <sup>2</sup> | 1 | |

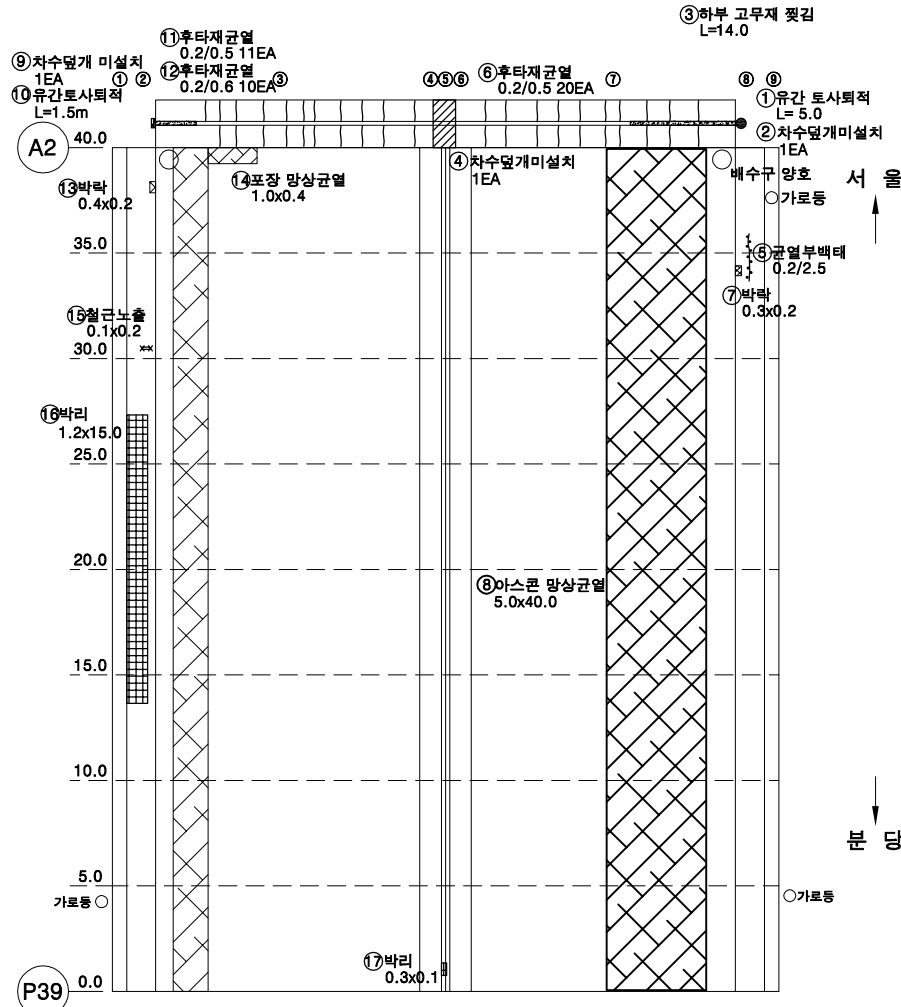
# ID : 복정고가교 본선-바닥판상면(S40)

| 번호 | 손상내용 | 손상물량 | | | | | 비고 |
|---|---|---|---|---|---|---|---|
| 5 | 균열부백태 | 0.20 | 2.50 | 2.50 | m | 1 | |
| 6 | 후타재균열(0.2mm) | 0.20 | 0.50 | 10.00 | m | 20 | |
| 8 | 포장망상균열 | 5.00 | 40.00 | 200.00 | m <sup>2</sup> | 1 | |
| 11 | 후타재균열(0.2mm) | 0.20 | 0.50 | 5.50 | m | 11 | |
| 12 | 후타재균열(0.2mm) | 0.20 | 0.60 | 6.00 | m | 10 | |
| 14 | 포장망상균열 | 1.00 | 0.40 | 0.40 | m <sup>2</sup> | 1 | |
