# ID : 복정고가교 본선-상행선 box외부(S1)

## 손 상 물 량 표

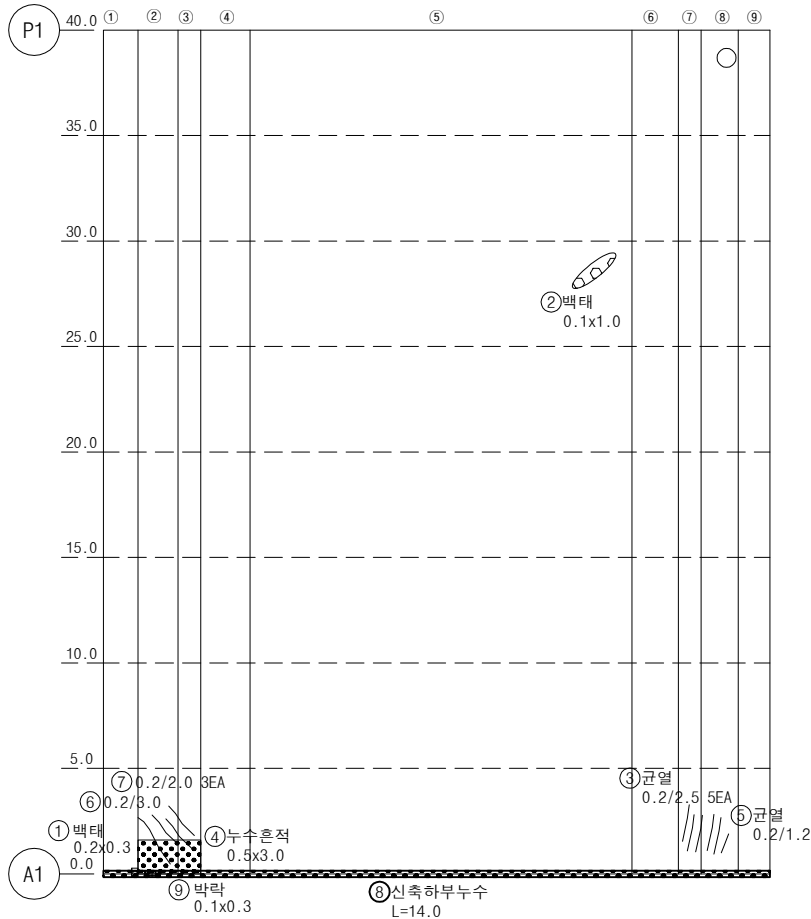
| 번호 | 손상내용 | 손상물량 | | | | | 비고 |
|---|---|---|---|---|---|---|---|
| 1 | 백태 | 0.20 | 0.30 | 0.06 | m² | 1 | |
| 2 | 백태 | 1.00 | 0.10 | 0.10 | m² | 1 | |
| 3 | 균열(0.2mm) | 0.20 | 2.50 | 12.50 | m | 5 | |
| 4 | 표면오염(누수흔적) | 0.50 | 3.00 | 1.50 | m² | 1 | |
| 5 | 균열(0.2mm) | 0.20 | 1.20 | 1.20 | m | 1 | |
| 6 | 균열(0.2mm) | 0.20 | 3.00 | 3.00 | m | 1 | |
| 7 | 균열(0.2mm) | 0.20 | 2.00 | 6.00 | m | 3 | |
| 8 | 신축하부누수 | | 14.00 | 14.00 | m | 1 | |
| 9 | 박락 | 0.10 | 0.30 | 0.03 | m² | 1 | |

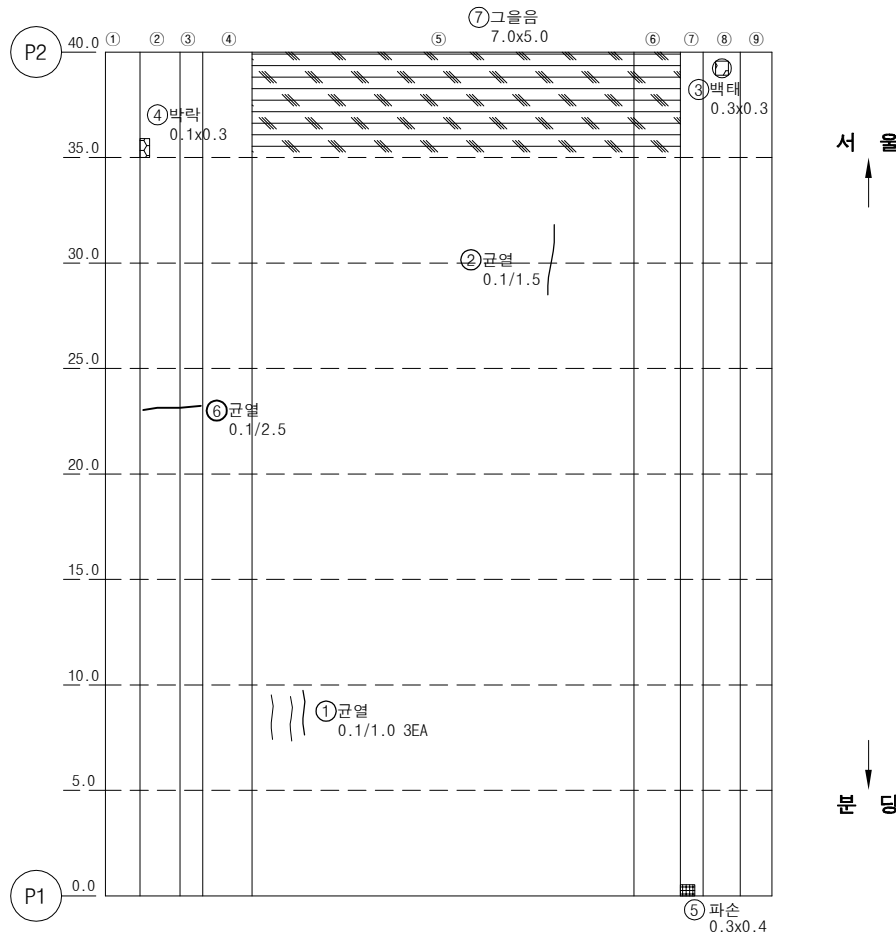
# ID : 복정고가교 본선-상행선 box외부(S2)

| 번호 | 손상내용 | 손상물량 | | | | | 비고 |
|---|---|---|---|---|---|---|---|
| 1 | 균열(0.1mm) | 0.10 | 1.00 | 3.00 | m | 3 | |
| 2 | 균열(0.1mm) | 0.10 | 1.50 | 1.50 | m | 1 | |
| 6 | 균열(0.1mm) | 0.10 | 2.50 | 2.50 | m | 1 | |

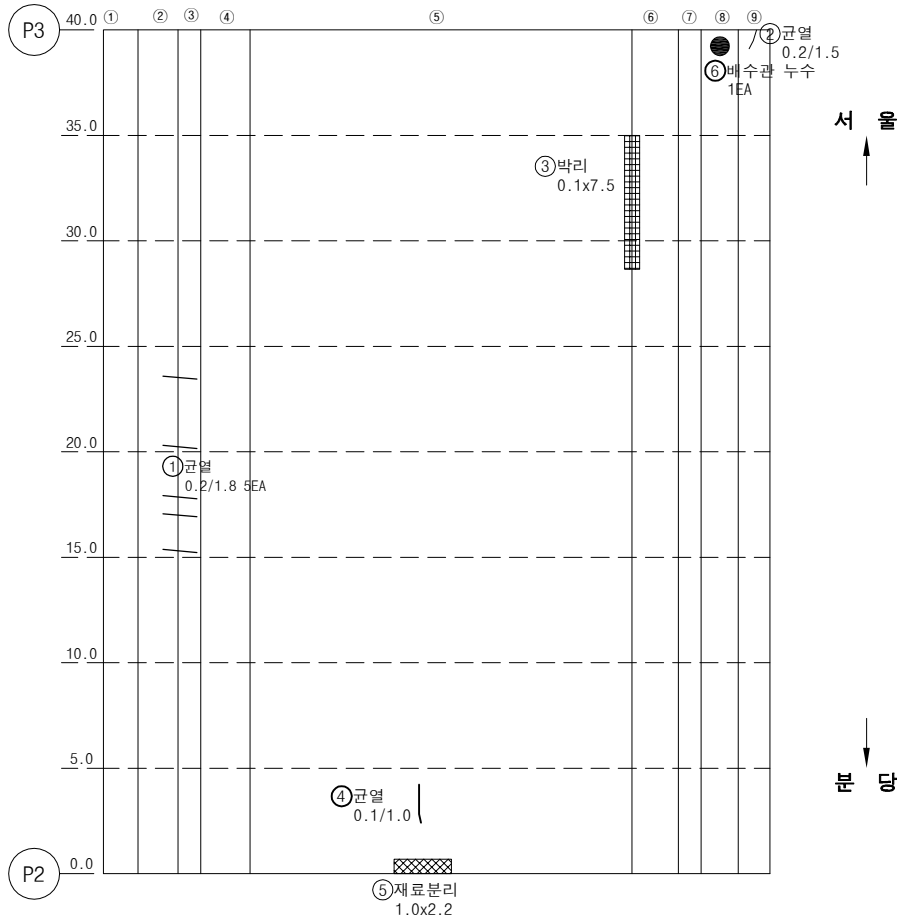
# ID : 복정고가교 본선-상행선 box외부(S3)

| 번호 | 손상내용 | 손상물량 | | | | | 비고 |
|---|---|---|---|---|---|---|---|
| 1 | 균열 (0.2mm) | 0.20 | 1.80 | 9.00 | m | 5 | |
| 2 | 균열 (0.2mm) | 0.20 | 1.50 | 1.50 | m | 1 | |
| 4 | 균열 (0.1mm) | 0.10 | 1.00 | 1.00 | m | 1 | |
| 6 | 배수관 누수 | | | 1.00 | EA | 1 | |

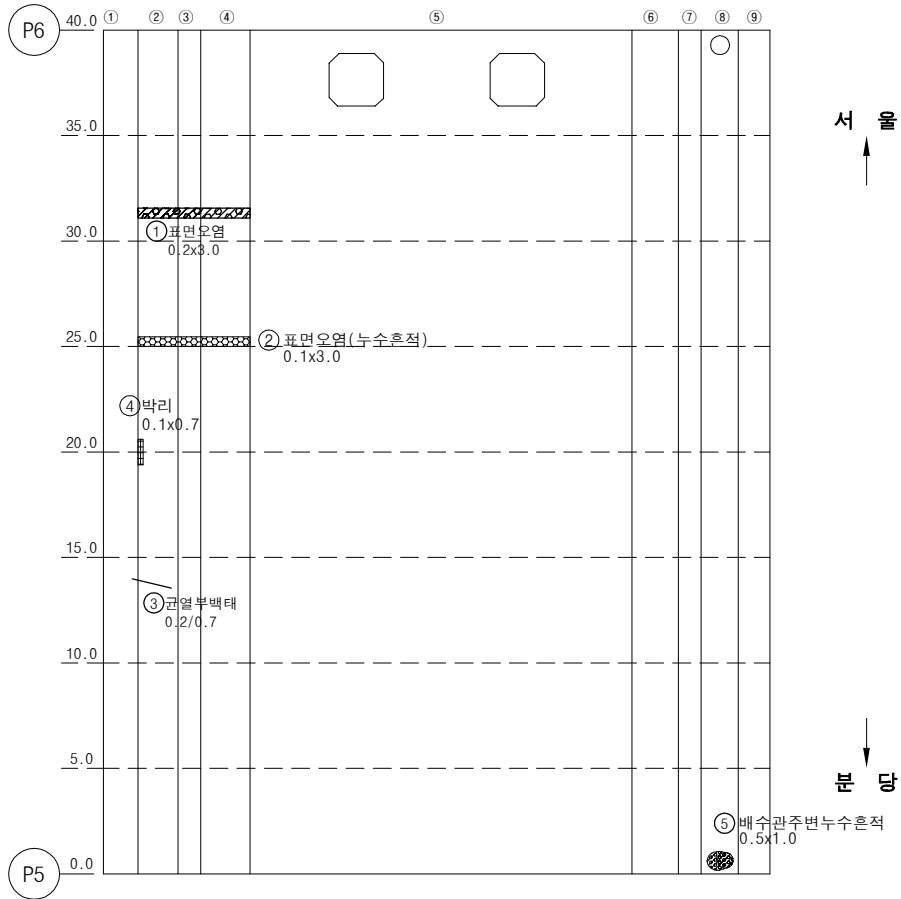
# ID : 복정고가교 본선-상행선 box외부(S6)

| 번호 | 손상내용 | 손상물량 | | | | | 비고 |
|---|---|---|---|---|---|---|---|
| 1 | 누수흔적 | 0.20 | 3.00 | 0.60 | m <sup>2</sup> | 1 | |
| 2 | 표면오염(누수흔적) | 0.10 | 3.00 | 0.30 | m <sup>2</sup> | 1 | |
| 3 | 균열부백태 | 0.20 | 0.70 | 0.70 | m | 1 | |
| 5 | 배수관주변누수흔적 | 0.50 | 1.00 | 0.50 | m <sup>2</sup> | 1 | |

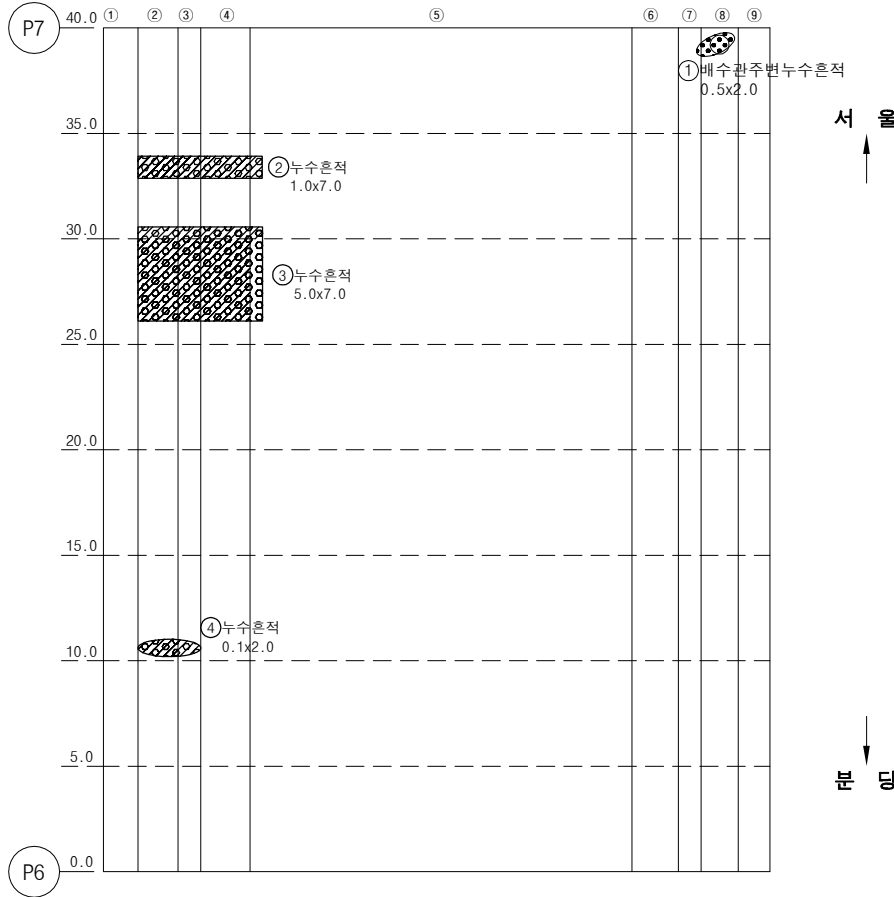
| 번호 | 손상내용 | 손상물량 | | | | | 비고 |
|---|---|---|---|---|---|---|---|
| 1 | 배수관주변누수흔적 | 2.00 | 0.50 | 1.00 | m <sup>2</sup> | 1 | |
| 2 | 누수흔적 | 1.00 | 7.00 | 7.00 | m <sup>2</sup> | 1 | |
| 3 | 누수흔적 | 5.00 | 7.00 | 35.00 | m <sup>2</sup> | 1 | |
| 4 | 표면오염(누수흔적) | 0.10 | 2.00 | 0.20 | m <sup>2</sup> | 1 | |

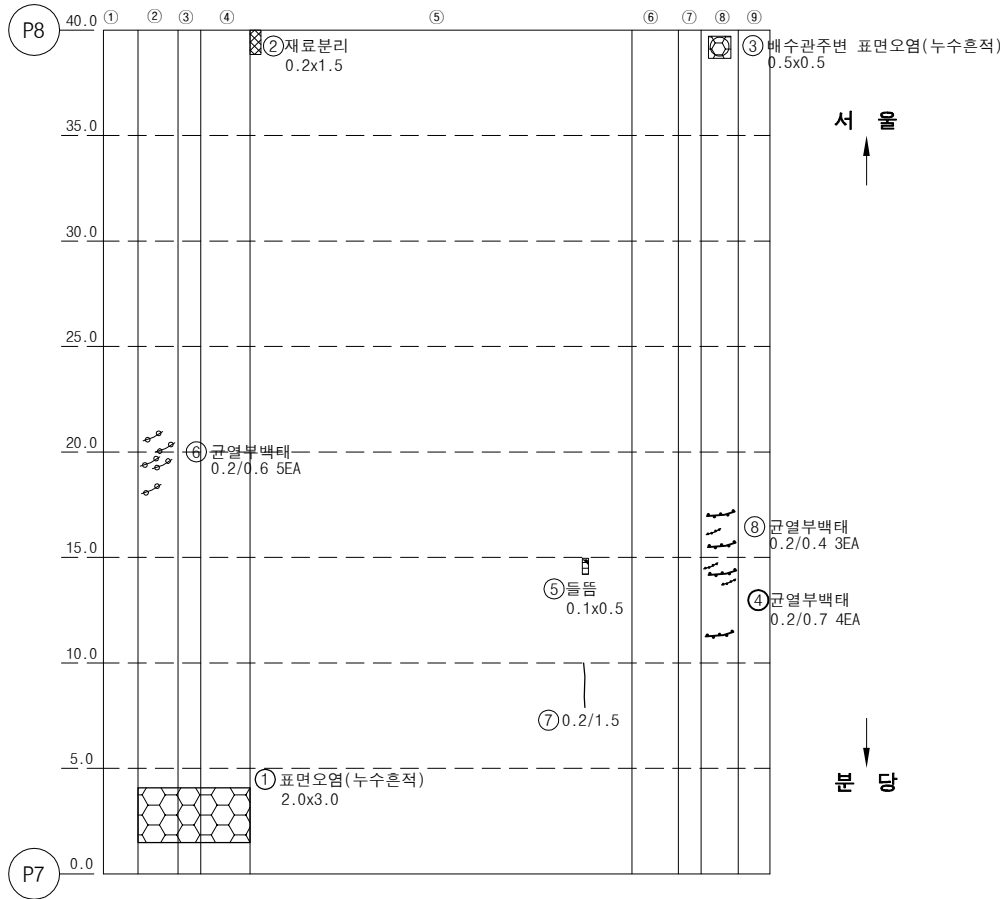
| 번호 | 손상내용 | 손상물량 | | | | | 비고 |
|---|---|---|---|---|---|---|---|
| 1 | 표면오염(누수흔적) | 2.00 | 3.00 | 6.00 | m² | 1 | |
| 3 | 배수관주변누수흔적 | 0.50 | 0.50 | 0.25 | m² | 1 | |
| 4 | 균열부백태 | 0.20 | 0.70 | 2.80 | m | 4 | |
| 6 | 균열부백태 | 0.20 | 0.60 | 3.00 | m | 5 | |
| 7 | 균열(0.2mm) | 0.20 | 1.50 | 1.50 | m | 1 | |
| 8 | 균열부백태 | 0.20 | 0.40 | 1.20 | m | 3 | |

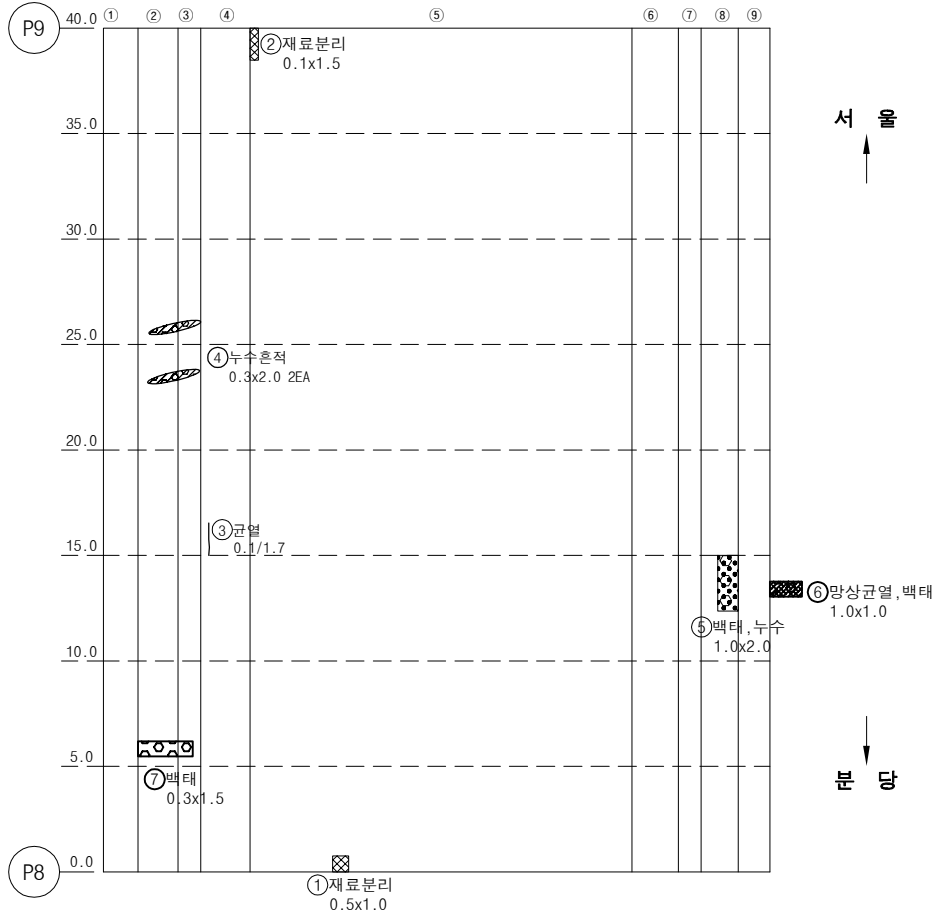
# ID : 복정고가교 본선-상행선 box외부(S9)

| 번호 | 손상내용 | 손상물량 | | | | | 비고 |
|---|---|---|---|---|---|---|---|
| 3 | 균열(0.1mm) | 0.10 | 1.70 | 1.70 | m | 1 | |
| 4 | 표면오염(누수흔적) | 0.30 | 2.00 | 1.20 | m <sup>2</sup> | 2 | |
| 5 | 누수, 백태 | 2.00 | 1.00 | 2.00 | m <sup>2</sup> | 1 | |
| 6 | 광상균열, 백태 | 1.00 | 1.00 | 1.00 | m <sup>2</sup> | 1 | |

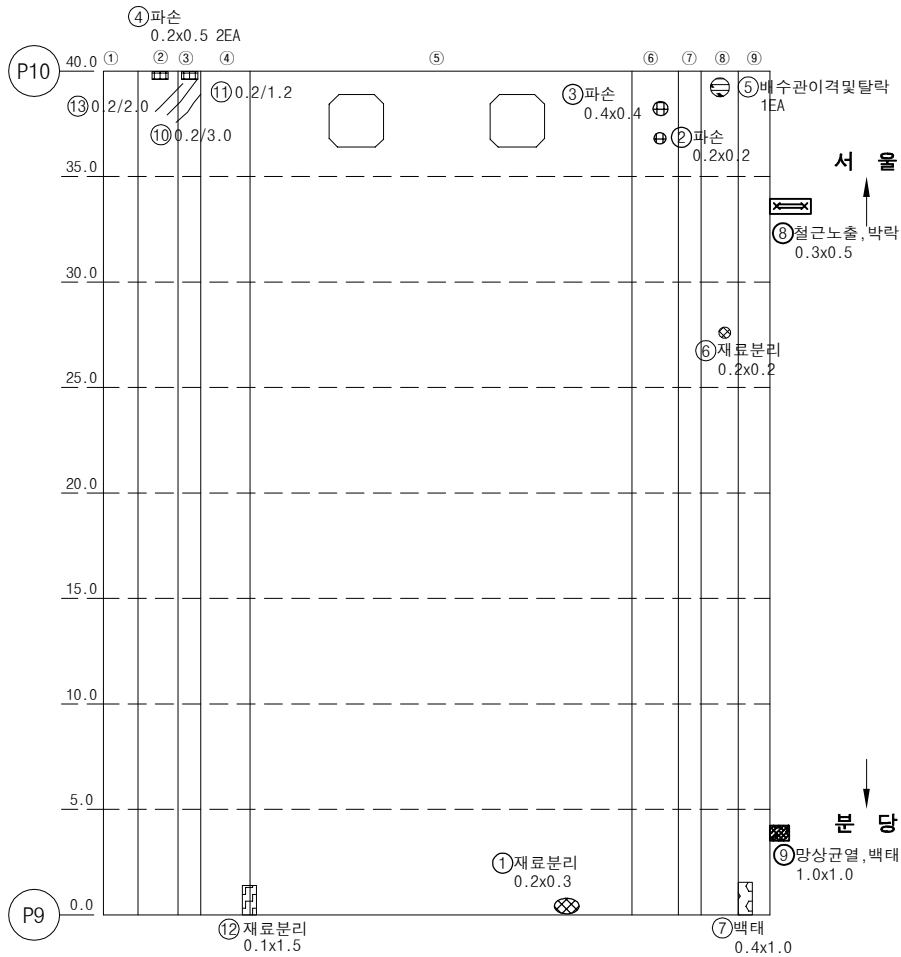
# ID : 복정고가교 본선-상행선 box외부(S10)

| 번호 | 손상내용 | 손상물량 | | | | | 비고 |
|---|---|---|---|---|---|---|---|
| 9 | 망상균열, 백태 | 1.00 | 1.00 | 1.00 | m <sup>2</sup> | 1 | |
| 10 | 균열 (0.2mm) | 0.20 | 3.00 | 3.00 | m | 1 | |
| 11 | 균열 (0.2mm) | 0.20 | 1.20 | 1.20 | m | 1 | |

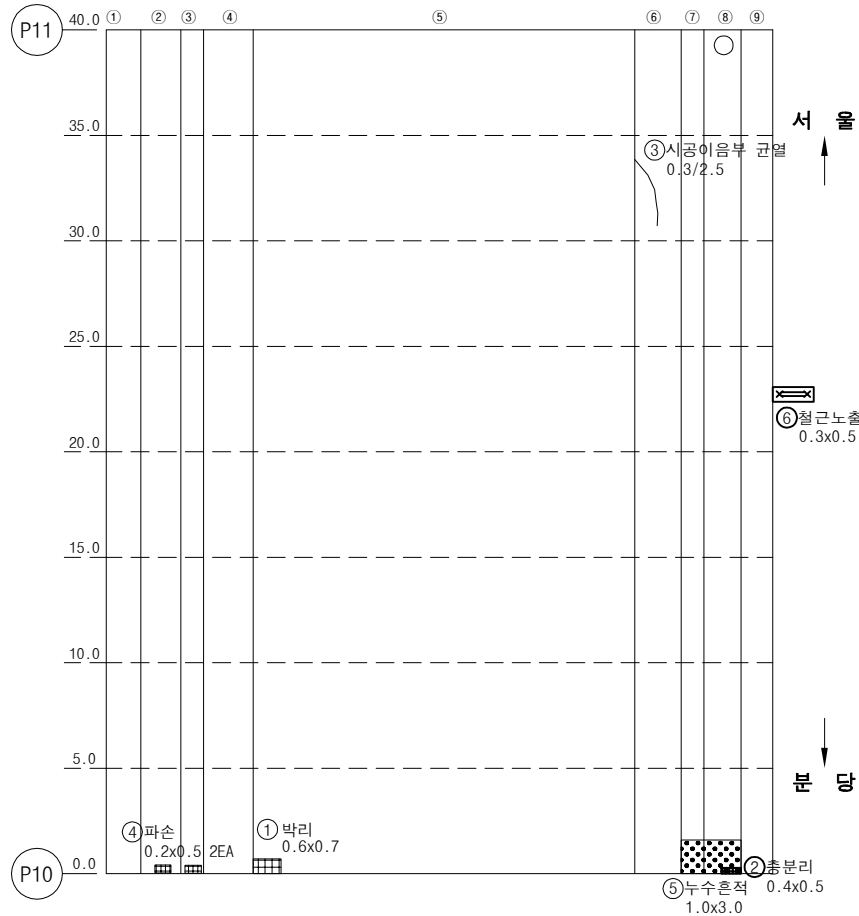
| 번호 | 손상내용 | 손상물량 | | | | | 비고 |
|---|---|---|---|---|---|---|---|
| 3 | 시공이음부균열 | 0.30 | 2.50 | 2.50 | m | 1 | |
| 5 | 표면오염(누수흔적) | 3.00 | 1.00 | 3.00 | m <sup>2</sup> | 1 | |

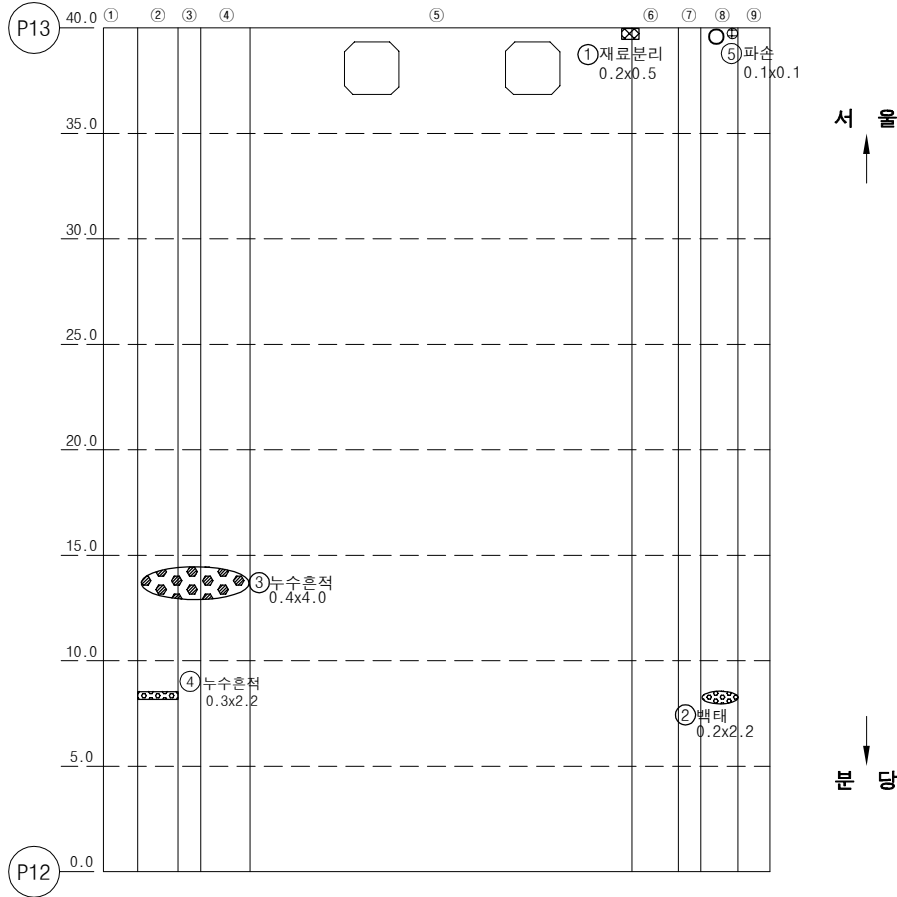
# ID : 복정고가교 본선-상행선 box외부(S13)

| 번호 | 손상내용 | 손상물량 | | | | | 비고 |
|---|---|---|---|---|---|---|---|
| 3 | 표면오염(누수흔적) | 0.40 | 4.00 | 1.60 | m <sup>2</sup> | 1 | |
| 4 | 표면오염(누수흔적) | 0.30 | 2.20 | 0.66 | m <sup>2</sup> | 1 | |

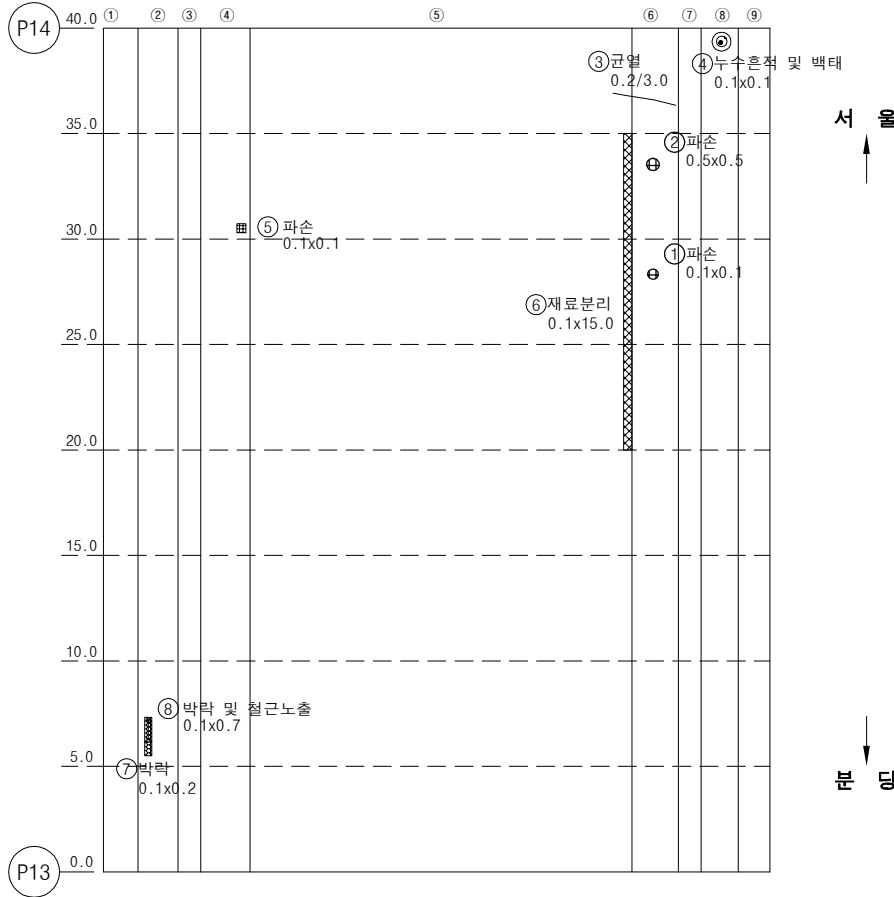
# ID : 복정고가교 본선-상행선 box외부(S14)

| 번호 | 손상내용 | 손상물량 | | | | | 비고 |
|---|---|---|---|---|---|---|---|
| 3 | 균열(0.2mm) | 0.20 | 3.00 | 3.00 | m | 1 | |
| 4 | 배수관주변누수흔적및백태 | 0.10 | 0.10 | 0.01 | m <sup>2</sup> | 1 | |

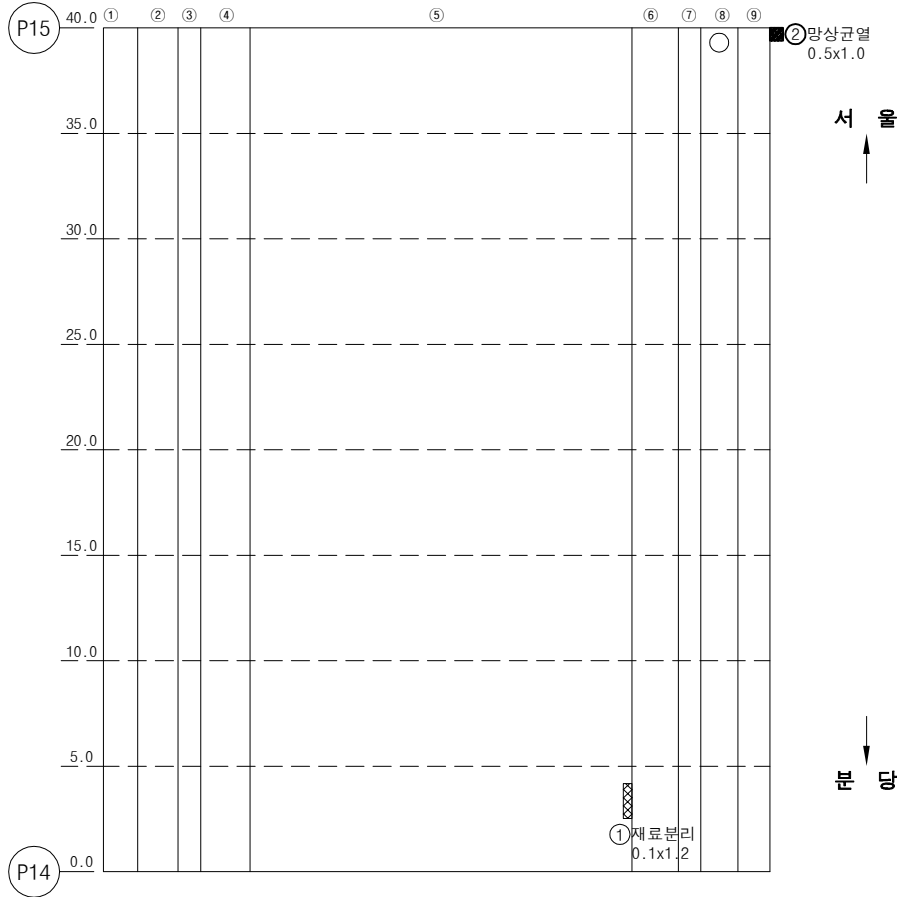
| 번호 | 손상내용 | 손상물량 | | | | | 비고 |
|---|---|---|---|---|---|---|---|
| 2 | 망상균열 | 0.50 | 1.00 | 0.50 | m <sup>2</sup> | 1 | |

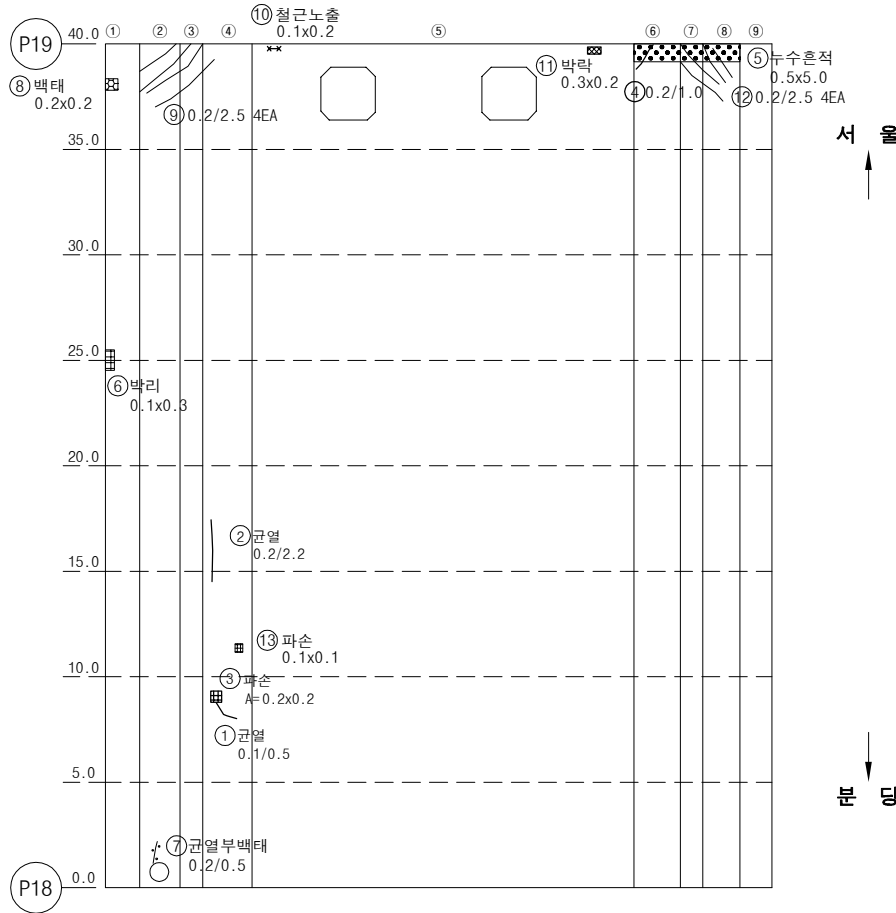
# ID : 복정고가교 본선-상행선 box외부(S19)

| 번호 | 손상내용 | 손상물량 | | | | | 비고 |
|---|---|---|---|---|---|---|---|
| 1 | 균열(0.1mm) | 0.1 | 0.5 | 0.50 | m | 1 | |
| 2 | 균열(0.2mm) | 0.2 | 2.2 | 2.20 | m | 1 | |
| 4 | 균열(0.2mm) | 0.2 | 1 | 1.00 | m | 1 | |
| 5 | 표면오염(누수흔적) | 0.5 | 5 | 2.50 | m <sup>2</sup> | 1 | |
| 7 | 균열부백태 | 0.2 | 0.5 | 0.50 | m | 1 | |
| 9 | 균열(0.2mm) | 0.2 | 2.5 | 10.00 | m | 4 | |
| 12 | 균열(0.2mm) | 0.2 | 2.5 | 10.00 | m | 4 | |

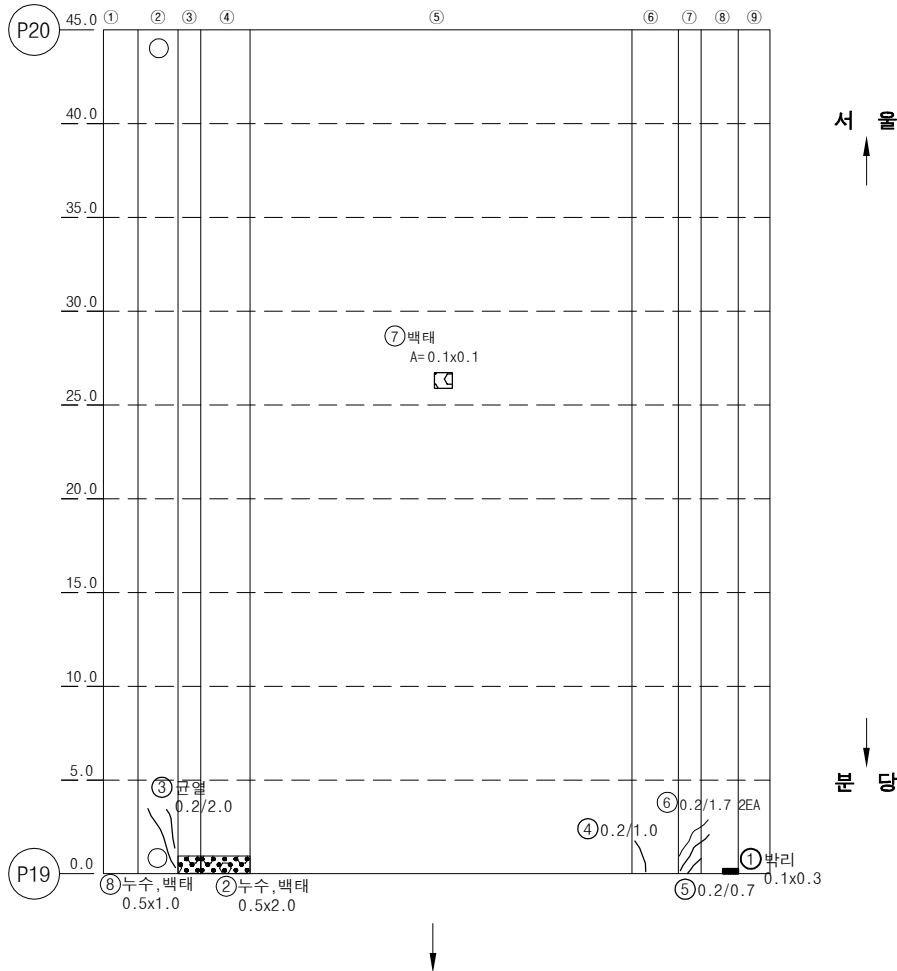
| 번호 | 손상내용 | 손상물량 | | | | | 비고 |
|---|---|---|---|---|---|---|---|
| 2 | 누수, 백태 | 0.5 | 3 | 1.50 | m <sup>2</sup> | 1 | |
| 3 | 균열(0.2mm) | 0.2 | 2 | 2.00 | m | 1 | |
| 4 | 균열(0.2mm) | 0.2 | 1 | 1.00 | m | 1 | |
| 5 | 균열(0.2mm) | 0.2 | 0.7 | 0.70 | m | 1 | |
| 6 | 균열(0.2mm) | 0.2 | 1.7 | 3.40 | m | 2 | |
| 8 | 누수, 백태 | 0.5 | 1 | 0.50 | m <sup>2</sup> | 1 | |

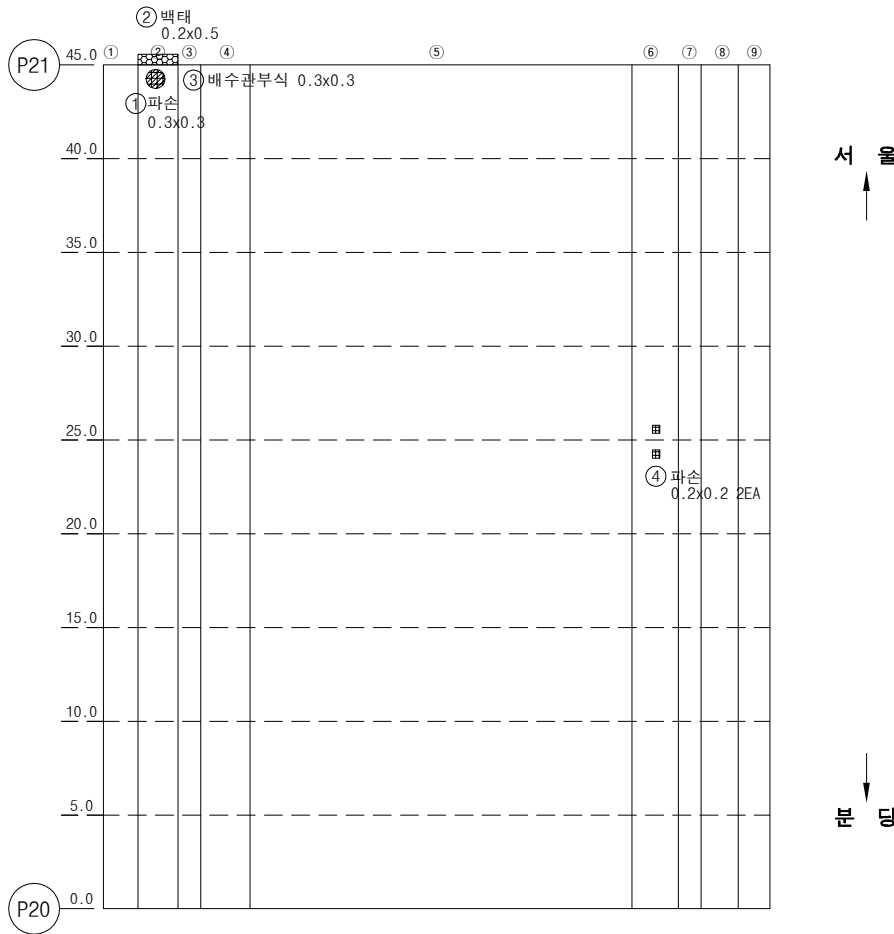
| 번호 | 손상내용 | 손상물량 | | | | | 비고 |
|---|---|---|---|---|---|---|---|
| 3 | 배수관부식 | 0.3 | 0.3 | 1 | EA | 1 | |

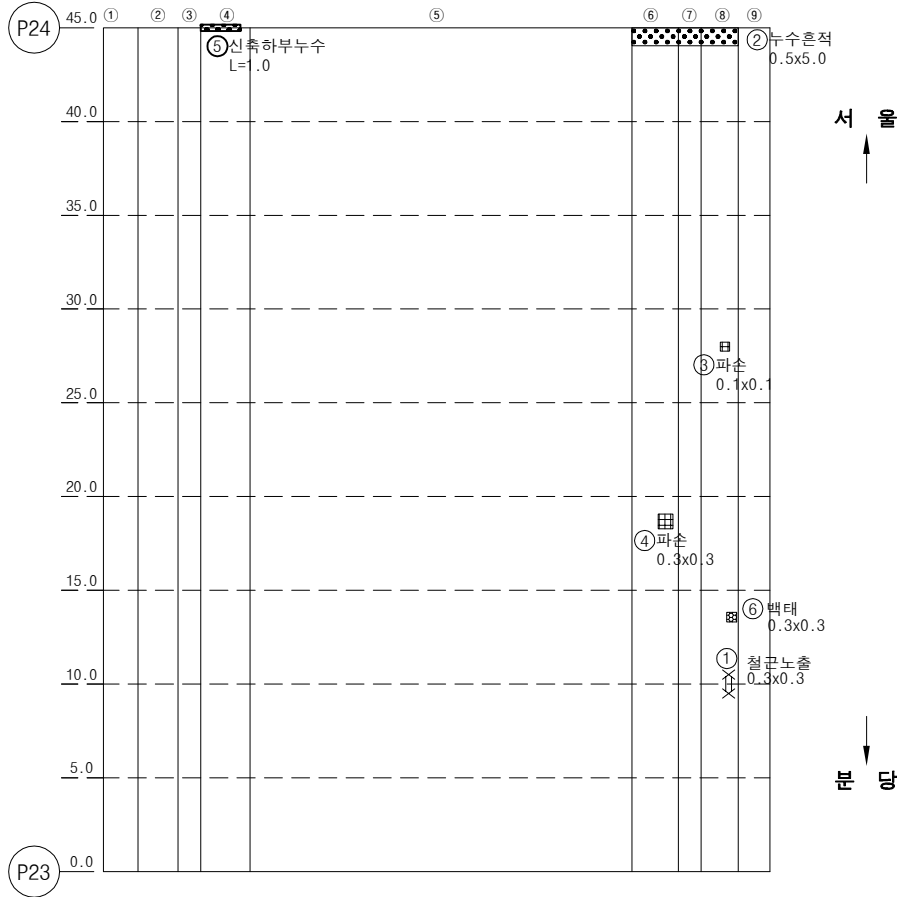
# ID : 복정고가교 본선-상행선 box외부(S24)

| 번호 | 손상내용 | 손상물량 | | | | | 비고 |
|---|---|---|---|---|---|---|---|
| 2 | 표면오염(누수흔적) | 0.5 | 5 | 2.50 | m² | 1 | |
| 5 | 신축하부누수 | | 1 | 1.00 | m | 1 | |

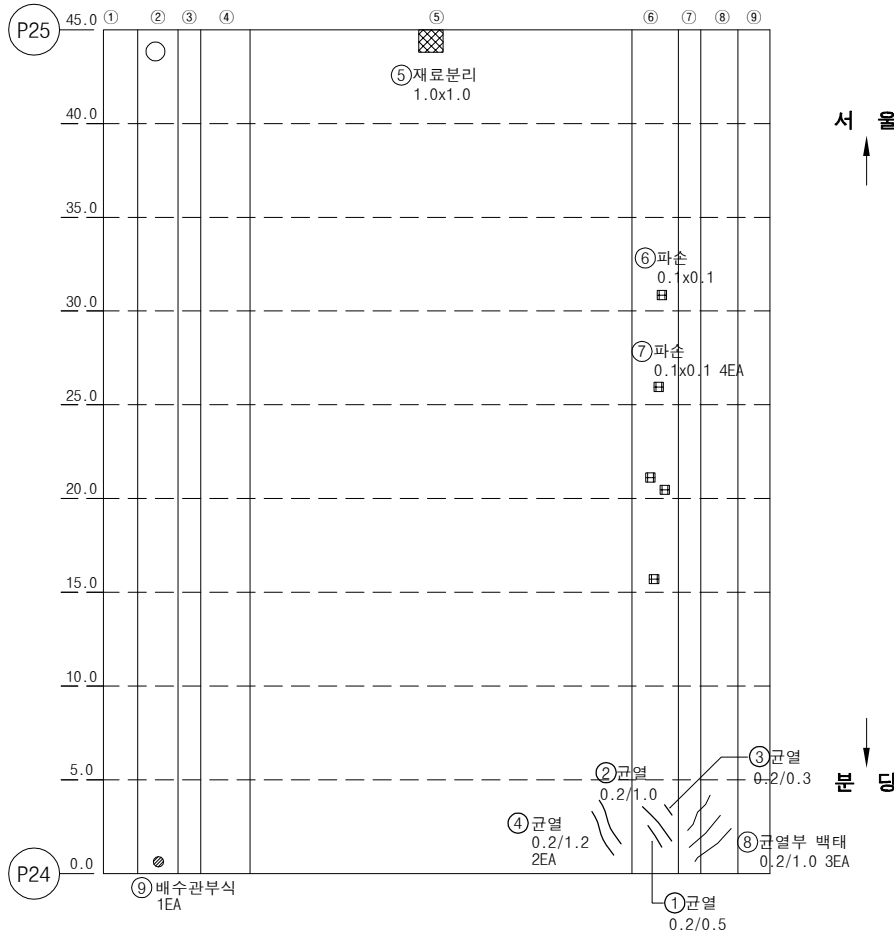
| 번호 | 손상내용 | 손상물량 | | | | | 비고 |
|---|---|---|---|---|---|---|---|
| 1 | 균열(0.2mm) | 0.2 | 0.5 | 0.50 | m | 1 | |
| 2 | 균열(0.2mm) | 0.2 | 1 | 1.00 | m | 1 | |
| 3 | 균열(0.2mm) | 0.2 | 0.3 | 0.30 | m | 1 | |
| 4 | 균열(0.2mm) | 0.2 | 1.2 | 2.40 | m | 2 | |
| 8 | 균열부백태 | 0.2 | 1 | 3.00 | m | 3 | |
| 9 | 배수관부식 | | | 1 | EA | 1 | |

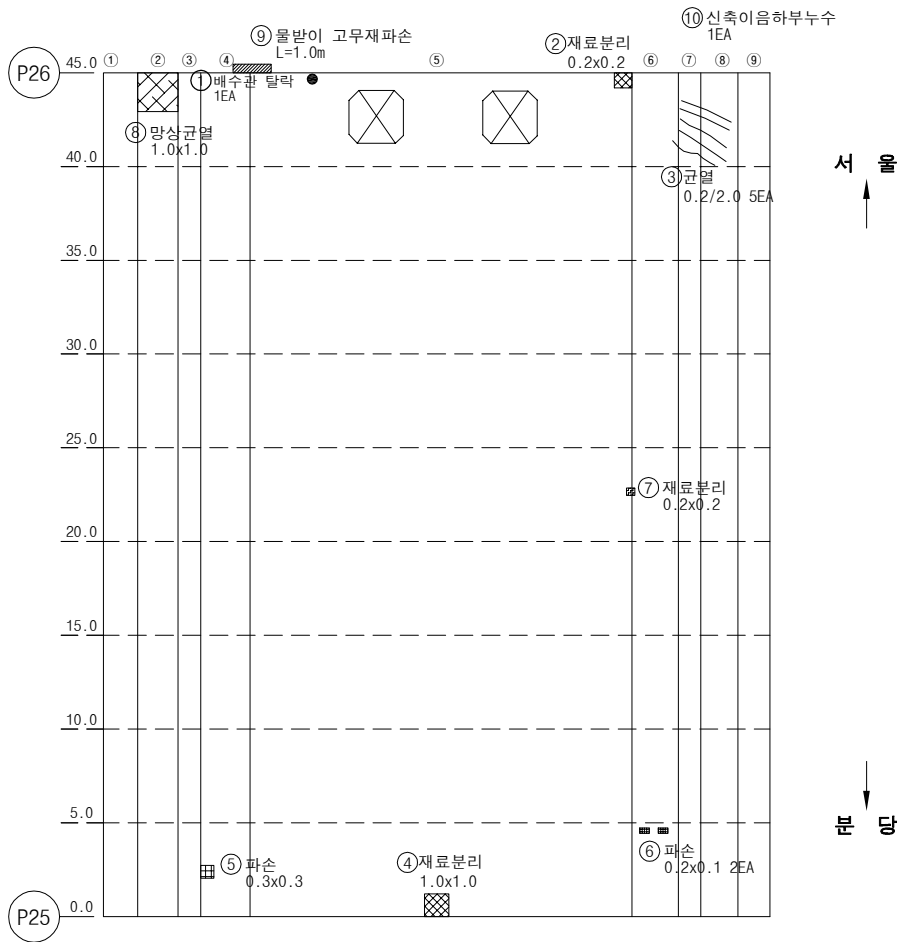
# ID : 복정고가교 본선-상행선 box외부(S26)

| 번호 | 손상내용 | 손상물량 | | | | | 비고 |
|---|---|---|---|---|---|---|---|
| 3 | 균열(0.2mm) | 0.2 | 2 | 10.00 | m | 5 | |
| 8 | 망상균열 | 1 | 1 | 1.00 | m <sup>2</sup> | 1 | |
| 10 | 신축하부누수 | | | 0.00 | EA | 1 | |

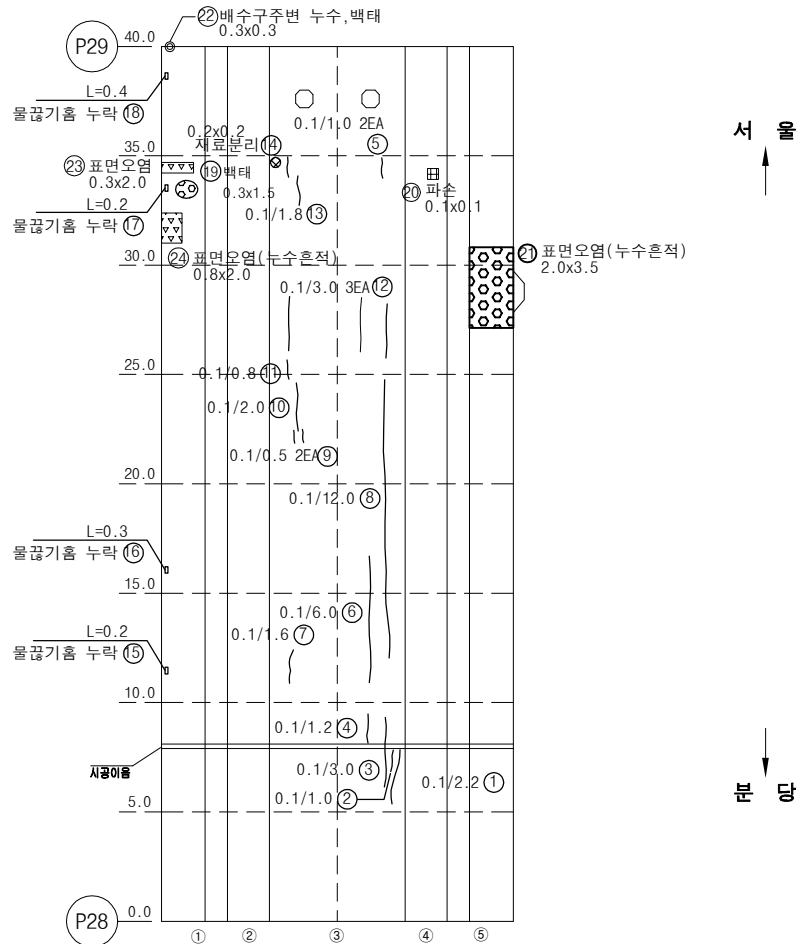
| 번호 | 손상내용 | 손상물량 | | | | | 비고 |
|---|---|---|---|---|---|---|---|
| 1 | 균열(0.1mm) | 0.1 | 2.2 | 2.20 | m | 1 | |
| 2 | 균열(0.1mm) | 0.1 | 1 | 1.00 | m | 1 | |
| 3 | 균열(0.1mm) | 0.1 | 3 | 3.00 | m | 1 | |
| 4 | 균열(0.1mm) | 0.1 | 1.2 | 1.20 | m | 1 | |
| 5 | 균열(0.1mm) | 0.1 | 1 | 2.00 | m | 2 | |
| 6 | 균열(0.1mm) | 0.1 | 6 | 6.00 | m | 1 | |
| 7 | 균열(0.1mm) | 0.1 | 1.6 | 1.60 | m | 1 | |
| 8 | 균열(0.1mm) | 0.1 | 12 | 12.00 | m | 1 | |
| 9 | 균열(0.1mm) | 0.1 | 0.5 | 1.00 | m | 2 | |
| 10 | 균열(0.1mm) | 0.1 | 2 | 2.00 | m | 1 | |
| 11 | 균열(0.1mm) | 0.1 | 0.8 | 0.80 | m | 1 | |
| 12 | 균열(0.1mm) | 0.1 | 3 | 6.00 | m | 2 | |
| 13 | 균열(0.1mm) | 0.1 | 1.8 | 1.80 | m | 1 | |
| 21 | 표면오염(누수흔적) | 2 | 3.5 | 7.00 | m <sup>2</sup> | 1 | |
| 22 | 배수관 주변 누수 및 백태 | 0.3 | 0.3 | 0.09 | m <sup>2</sup> | 1 | |
| 23 | 표면오염(누수흔적) | 0.3 | 2 | 0.60 | m <sup>2</sup> | 1 | |
| 24 | 표면오염(누수흔적) | 0.8 | 2 | 1.60 | m <sup>2</sup> | 1 | |

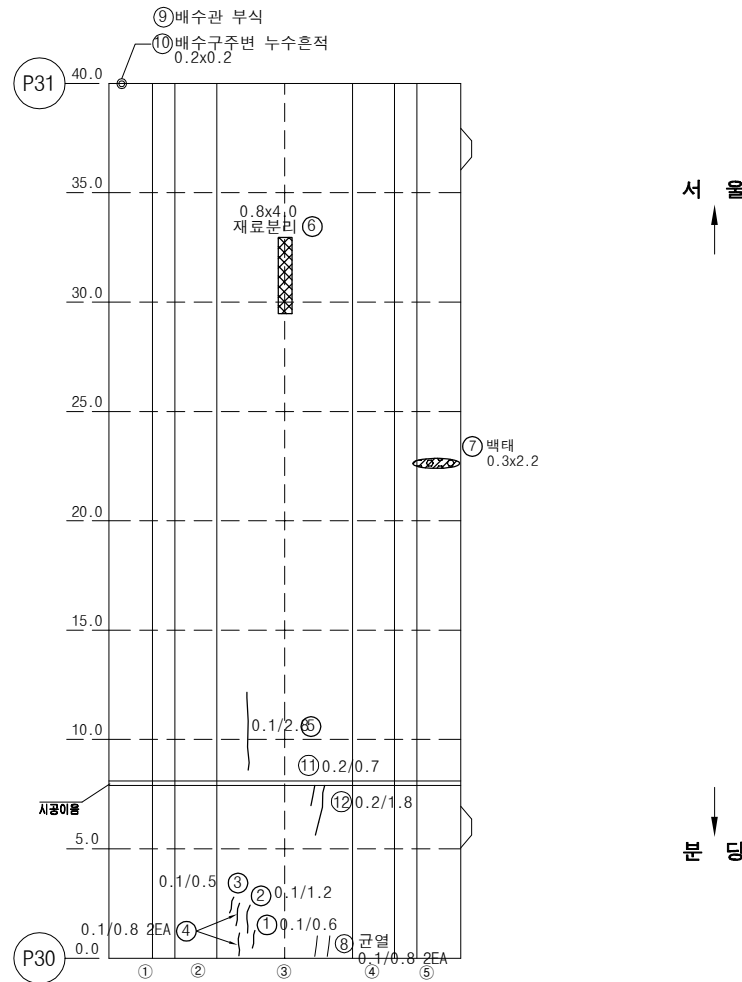
| 번호 | 손상내용 | 손상물량 | | | | | 비고 |
|---|---|---|---|---|---|---|---|
| 1 | 균열(0.1mm) | 0.1 | 0.6 | 0.60 | m | 1 | |
| 2 | 균열(0.1mm) | 0.1 | 1.2 | 1.20 | m | 1 | |
| 3 | 균열(0.1mm) | 0.1 | 0.5 | 0.50 | m | 1 | |
| 4 | 균열(0.1mm) | 0.1 | 0.8 | 1.60 | m | 2 | |
| 5 | 균열(0.1mm) | 0.1 | 2.8 | 2.80 | m | 1 | |
| 8 | 균열(0.1mm) | 0.1 | 0.8 | 1.60 | m | 2 | |
| 9 | 배수관부식 | | | 1 | EA | 1 | |
| 10 | 배수관주변누수흔적 | 0.2 | 0.2 | 0.04 | m <sup>2</sup> | 1 | |
| 11 | 균열(0.2mm) | 0.2 | 0.7 | 0.70 | m | 1 | |
| 12 | 균열(0.2mm) | 0.2 | 1.8 | 1.80 | m | 1 | |

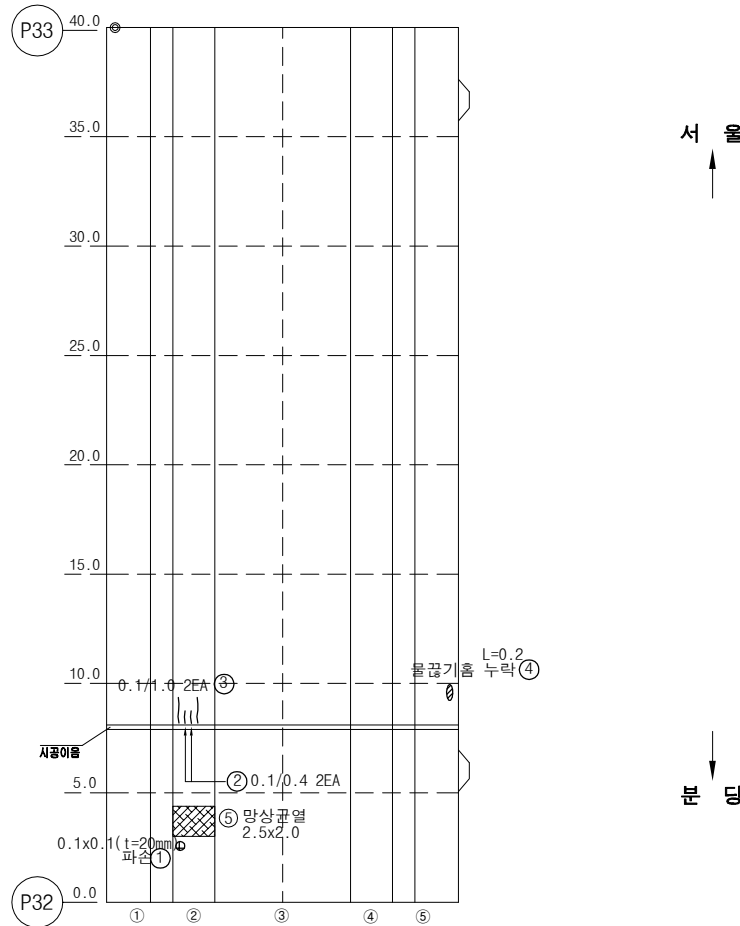
| 번호 | 손상내용 | 손상물량 | | | | | 비고 |
|---|---|---|---|---|---|---|---|
| 2 | 균열(0.1mm) | 0.1 | 0.4 | 0.80 | m | 2 | |
| 3 | 균열(0.1mm) | 0.1 | 1 | 2.00 | m | 2 | |
| 5 | 망상균열 | 2 | 2.5 | 5.00 | m² | 1 | |

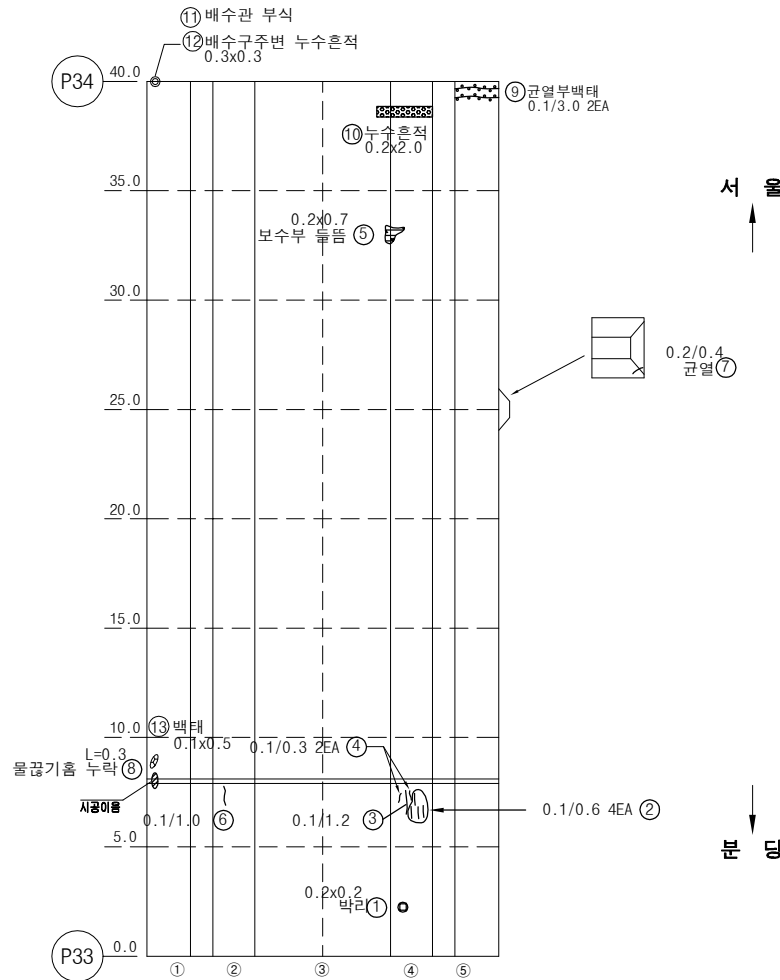
# ID : 복정고가교 본선-상행선 box외부(S34)

| 번호 | 손상내용 | 손상물량 | | | | | 비고 |
|---|---|---|---|---|---|---|---|
| 2 | 균열(0.1mm) | 0.1 | 0.6 | 2.40 | m | 4 | |
| 3 | 균열(0.1mm) | 0.1 | 1.2 | 1.20 | m | 1 | |
| 4 | 균열(0.1mm) | 0.1 | 0.3 | 0.60 | m | 2 | |
| 6 | 균열(0.1mm) | 0.1 | 1 | 1.00 | m | 1 | |
| 7 | 균열(0.2mm) | 0.2 | 0.4 | 0.40 | m | 1 | |
| 9 | 균열부백태 | 0.1 | 3 | 6.00 | m | 2 | |
| 10 | 누수흔적 | 2 | 0.2 | 0.40 | m <sup>2</sup> | 1 | |
| 11 | 배수관부식 | | | 1 | EA | 1 | |
| 12 | 배수관 주변 누수흔적 | 0.3 | 0.3 | 0.09 | m <sup>2</sup> | 1 | |
