# ID : 복정고가교 본선-상행선 box내부(S1)

## 손 상 물 량 표

| 용역명 | | 2023년 하반기 복정고가고 정밀안전진단 용역 | | | | | |

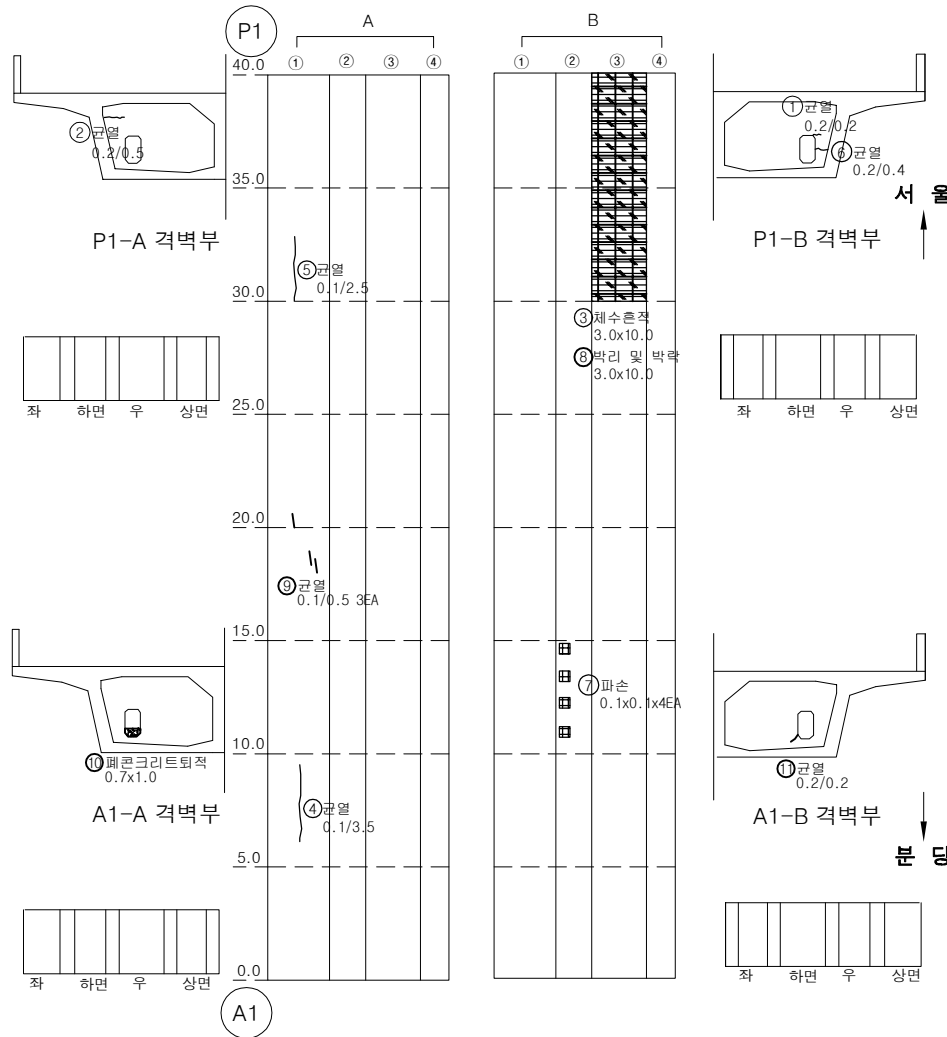
| 번호 | 손상내용 | 손상물량 | | | | | 비고 |
|---|---|---|---|---|---|---|---|
| 1 | 균열(0.2mm) | 0.20 | 0.20 | 0.20 | m | 1 | |
| 2 | 균열(0.2mm) | 0.20 | 0.50 | 0.50 | m | 1 | |
| 3 | 채수흔적 | 3.00 | 10.00 | 30.00 | m <sup>2</sup> | 1 | |
| 4 | 균열(0.1mm) | 0.10 | 3.50 | 3.50 | m | 1 | |
| 5 | 균열(0.1mm) | 0.10 | 2.50 | 2.50 | m | 1 | |
| 6 | 균열(0.2mm) | 0.20 | 0.40 | 0.40 | m | 1 | |
| 7 | 파손 | 0.10 | 0.10 | 0.04 | m <sup>2</sup> | 4 | |
| 8 | 박리 및 박락 | 3.00 | 10.00 | 30.00 | m <sup>2</sup> | 1 | |
| 9 | 균열(0.1mm) | 0.10 | 0.50 | 1.50 | m | 3 | |
| 10 | 패콘크리트(조류배설물) 퇴적 | 0.70 | 1.00 | 0.70 | m <sup>2</sup> | 1 | |
| 11 | 균열(0.2mm) | 0.20 | 0.20 | 0.20 | m | 1 | |

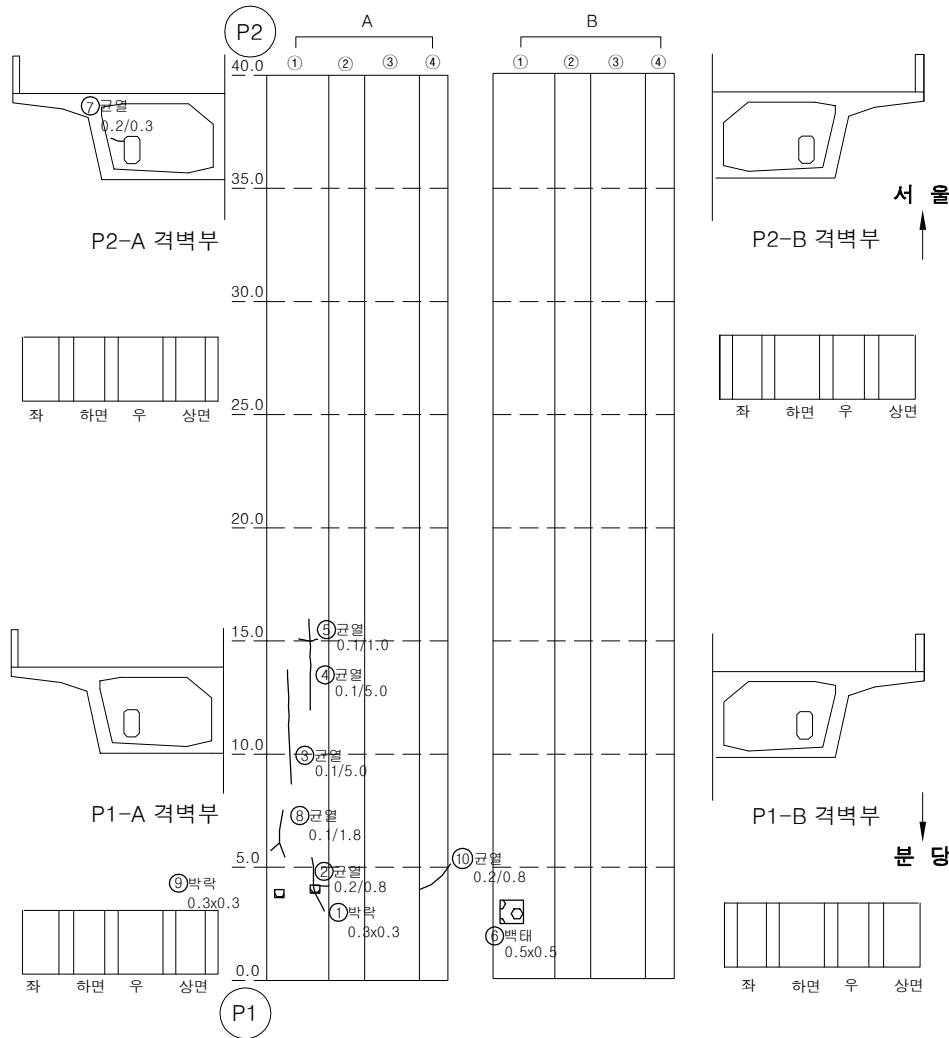
# ID : 복정고가교 본선-상행선 box내부(S2)

| 번호 | 손상내용 | 손상물량 | | | | | 비고 |
|---|---|---|---|---|---|---|---|
| 2 | 균열(0.2mm) | 0.20 | 0.80 | 0.80 | m | 1 | |
| 3 | 균열(0.1mm) | 0.10 | 5.00 | 5.00 | m | 1 | |
| 4 | 균열(0.1mm) | 0.10 | 5.00 | 5.00 | m | 1 | |
| 5 | 균열(0.1mm) | 0.10 | 1.00 | 1.00 | m | 1 | |
| 7 | 균열(0.2mm) | 0.20 | 0.30 | 0.30 | m | 1 | |
| 8 | 균열(0.1mm) | 0.10 | 1.80 | 1.80 | m | 1 | |
| 10 | 균열(0.2mm) | 0.20 | 0.80 | 0.80 | m | 1 | |

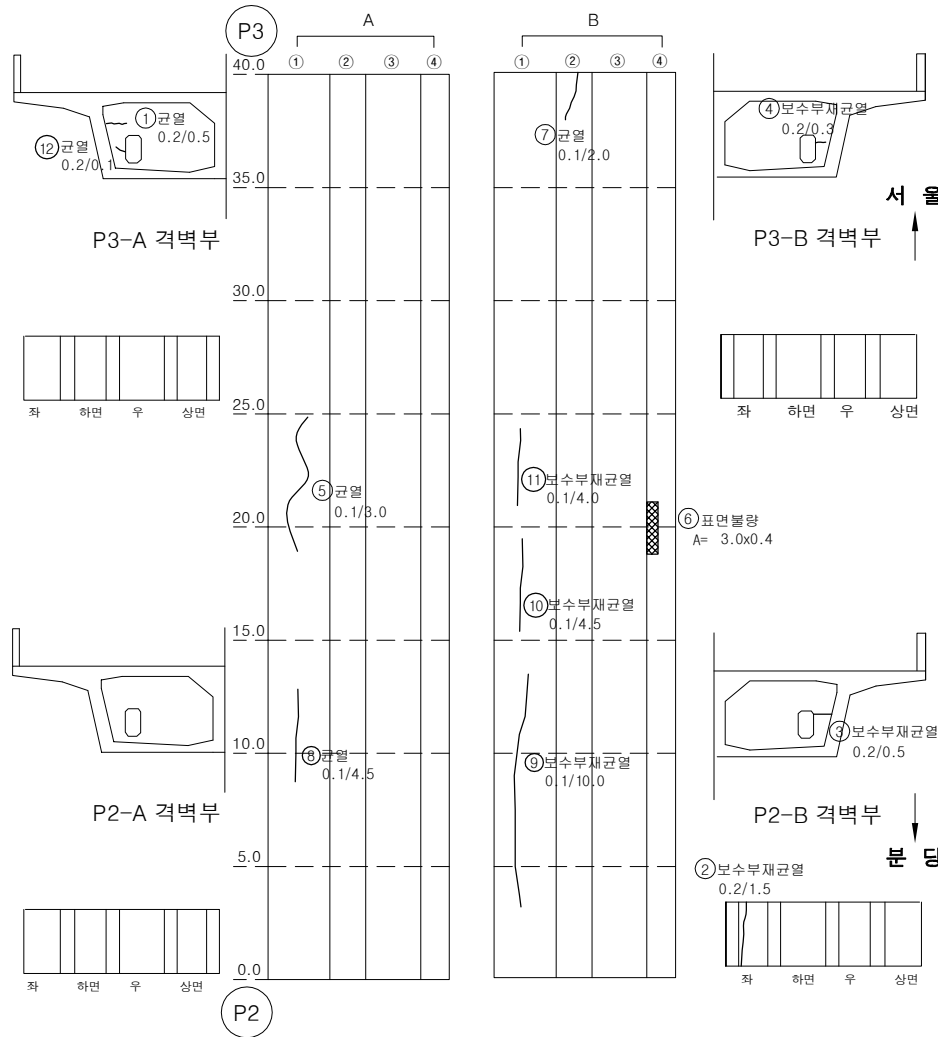
# ID : 복정고가교 본선-상행선 box내부(S3)

| 번호 | 손상내용 | 손상물량 | | | | | 비고 |
|---|---|---|---|---|---|---|---|
| 1 | 균열(0.2mm) | 0.20 | 0.50 | 0.50 | m | 1 | |
| 2 | 보수부 재균열(0.2mm) | 0.20 | 1.50 | 1.50 | m | 1 | |
| 3 | 보수부 재균열(0.2mm) | 0.20 | 0.50 | 0.50 | m | 1 | |
| 4 | 보수부 재균열(0.2mm) | 0.20 | 0.30 | 0.30 | m | 1 | |
| 5 | 균열(0.1mm) | 0.10 | 3.00 | 3.00 | m | 1 | |
| 7 | 균열(0.1mm) | 0.10 | 2.00 | 2.00 | m | 1 | |
| 8 | 균열(0.1mm) | 0.10 | 4.50 | 4.50 | m | 1 | |
| 9 | 균열(0.1mm) | 0.10 | 10.00 | 10.00 | m | 1 | |
| 10 | 보수부 재균열(0.1mm) | 0.10 | 4.50 | 4.50 | m | 1 | |
| 11 | 보수부 재균열(0.1mm) | 0.10 | 4.00 | 4.00 | m | 1 | |
| 12 | 균열(0.2mm) | 0.20 | 0.10 | 0.10 | m | 1 | |

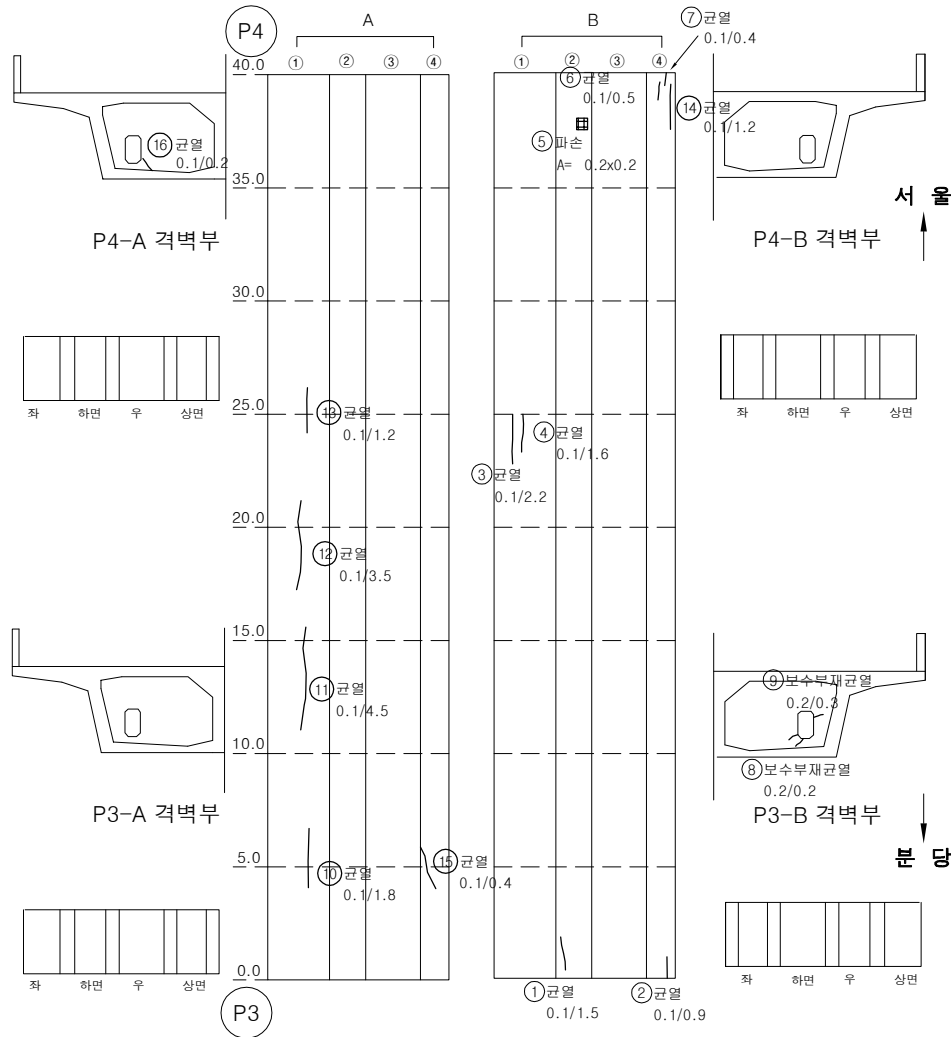
# ID : 복정고가교 본선-상행선 box내부(S4)

| 번호 | 손상내용 | 손상물량 | | | | | 비고 |
|---|---|---|---|---|---|---|---|
| 1 | 균열(0.1mm) | 0.10 | 1.50 | 1.50 | m | 1 | |
| 2 | 균열(0.1mm) | 0.10 | 0.90 | 0.90 | m | 1 | |
| 3 | 균열(0.1mm) | 0.10 | 2.20 | 2.20 | m | 1 | |
| 4 | 균열(0.1mm) | 0.10 | 1.60 | 1.60 | m | 1 | |
| 6 | 균열(0.1mm) | 0.10 | 0.50 | 0.50 | m | 1 | |
| 7 | 균열(0.1mm) | 0.10 | 0.40 | 0.40 | m | 1 | |
| 8 | 보수부 재균열(0.2mm) | 0.20 | 0.20 | 0.20 | m | 1 | |
| 9 | 보수부 재균열(0.2mm) | 0.20 | 0.30 | 0.30 | m | 1 | |
| 10 | 균열(0.1mm) | 0.10 | 1.80 | 1.80 | m | 1 | |
| 11 | 균열(0.1mm) | 0.10 | 4.50 | 4.50 | m | 1 | |
| 12 | 균열(0.1mm) | 0.10 | 3.50 | 3.50 | m | 1 | |
| 13 | 균열(0.1mm) | 0.10 | 1.20 | 1.20 | m | 1 | |
| 14 | 균열(0.1mm) | 0.10 | 1.20 | 1.20 | m | 1 | |
| 15 | 균열(0.1mm) | 0.10 | 0.40 | 0.40 | m | 1 | |
| 16 | 균열(0.1mm) | 0.10 | 0.20 | 0.20 | m | 1 | |

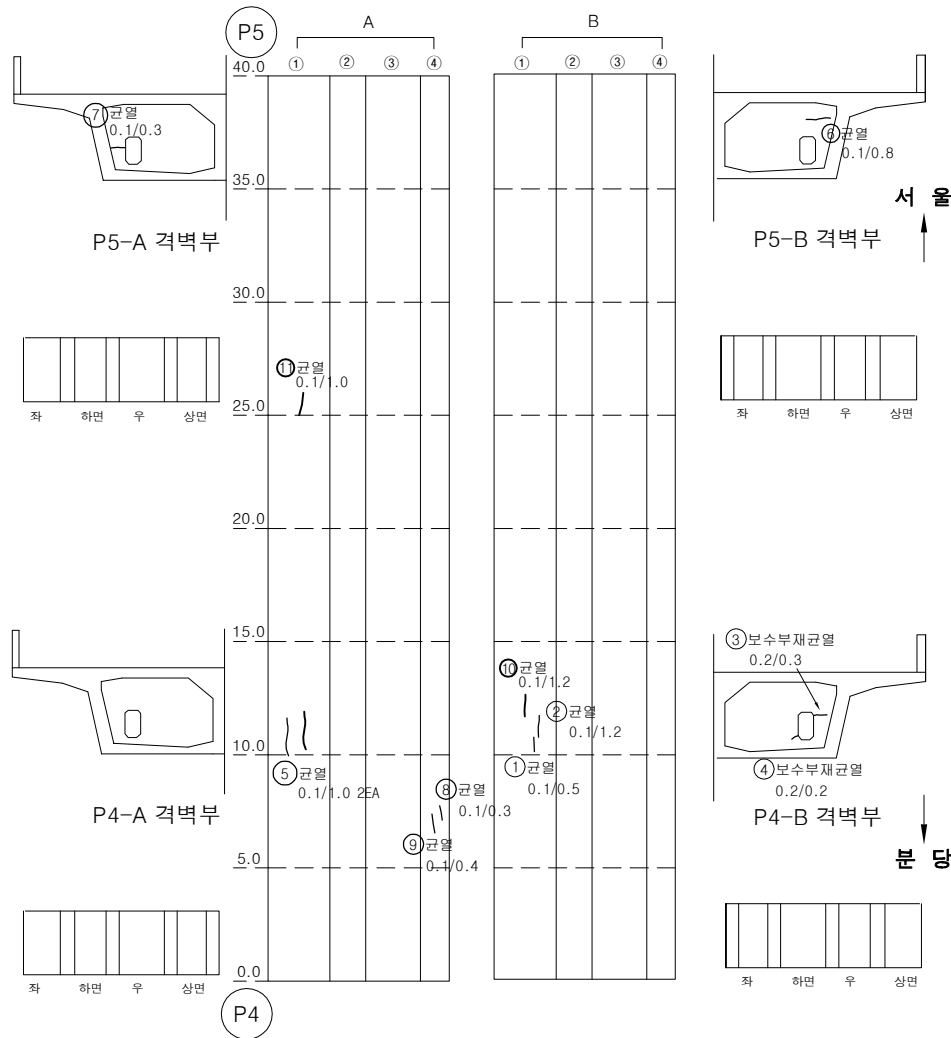
# ID : 복정고가교 본선-상행선 box내부(S5)

| 번호 | 손상내용 | 손상물량 | | | | | 비고 |
|---|---|---|---|---|---|---|---|
| 1 | 균열(0.1mm) | 0.10 | 0.50 | 0.50 | m | 1 | |
| 2 | 균열(0.1mm) | 0.10 | 1.20 | 1.20 | m | 1 | |
| 3 | 보수부 재균열(0.2mm) | 0.20 | 0.30 | 0.30 | m | 1 | |
| 4 | 보수부 재균열(0.2mm) | 0.20 | 0.20 | 0.20 | m | 1 | |
| 5 | 균열(0.2mm) | 0.20 | 1.00 | 1.00 | m | 1 | |
| 6 | 균열(0.1mm) | 0.10 | 0.80 | 0.80 | m | 1 | |
| 7 | 균열(0.1mm) | 0.10 | 0.30 | 0.30 | m | 1 | |
| 8 | 균열(0.1mm) | 0.10 | 0.30 | 0.30 | m | 1 | |
| 9 | 균열(0.1mm) | 0.10 | 0.40 | 0.40 | m | 1 | |
| 10 | 균열(0.1mm) | 0.10 | 1.20 | 1.20 | m | 1 | |
| 11 | 균열(0.1mm) | 0.10 | 1.00 | 1.00 | m | 1 | |

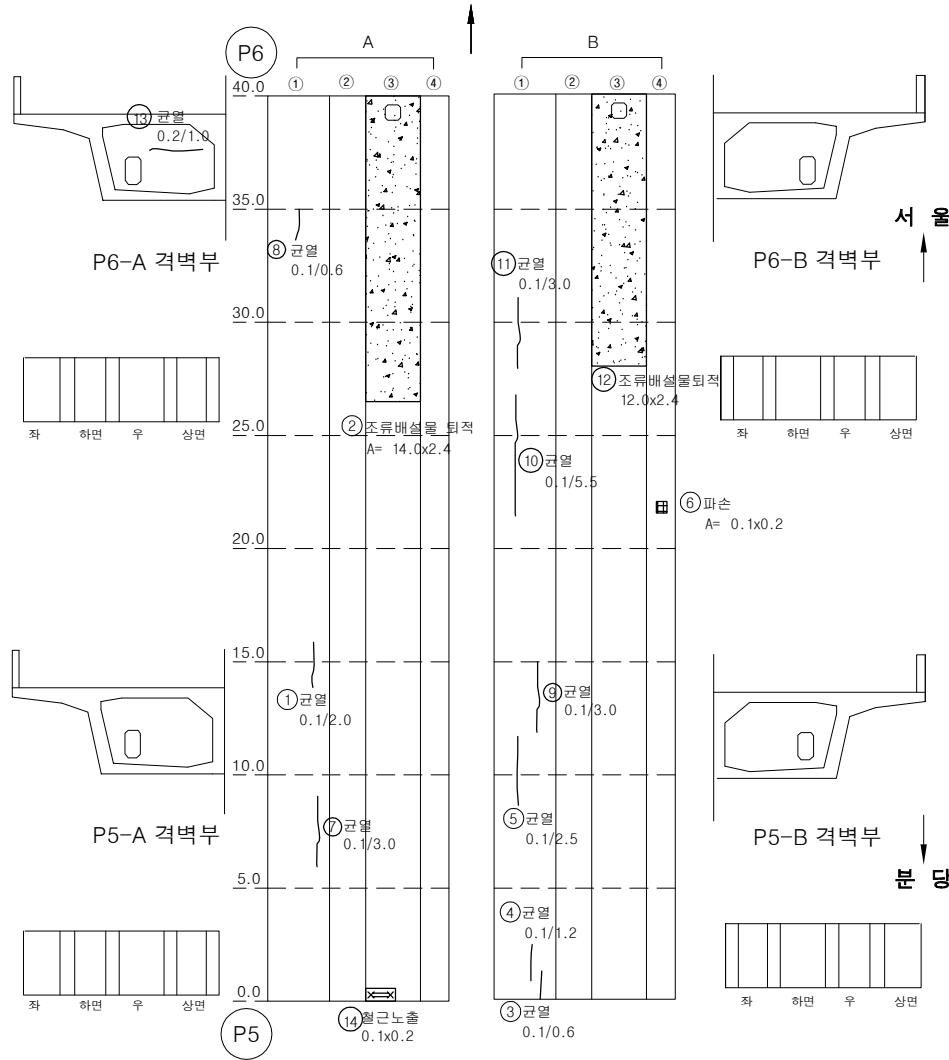
# ID : 복정고가교 본선-상행선 box내부(S6)

| 번호 | 손상내용 | 손상물량 | | | | | 비고 |
|---|---|---|---|---|---|---|---|
| 1 | 균열(0.1mm) | 0.10 | 2.00 | 2.00 | m | 1 | |
| 3 | 균열(0.1mm) | 0.10 | 0.60 | 0.60 | m | 1 | |
| 4 | 균열(0.1mm) | 0.10 | 1.20 | 1.20 | m | 1 | |
| 5 | 균열(0.1mm) | 0.10 | 2.50 | 2.50 | m | 1 | |
| 7 | 균열(0.1mm) | 0.10 | 3.00 | 3.00 | m | 1 | |
| 8 | 균열(0.1mm) | 0.10 | 0.60 | 0.60 | m | 1 | |
| 9 | 균열(0.1mm) | 0.10 | 3.00 | 3.00 | m | 1 | |
| 10 | 균열(0.1mm) | 0.10 | 5.50 | 5.50 | m | 1 | |
| 11 | 균열(0.1mm) | 0.10 | 3.00 | 3.00 | m | 1 | |
| 13 | 균열(0.2mm) | 0.20 | 1.00 | 1.00 | m | 1 | |

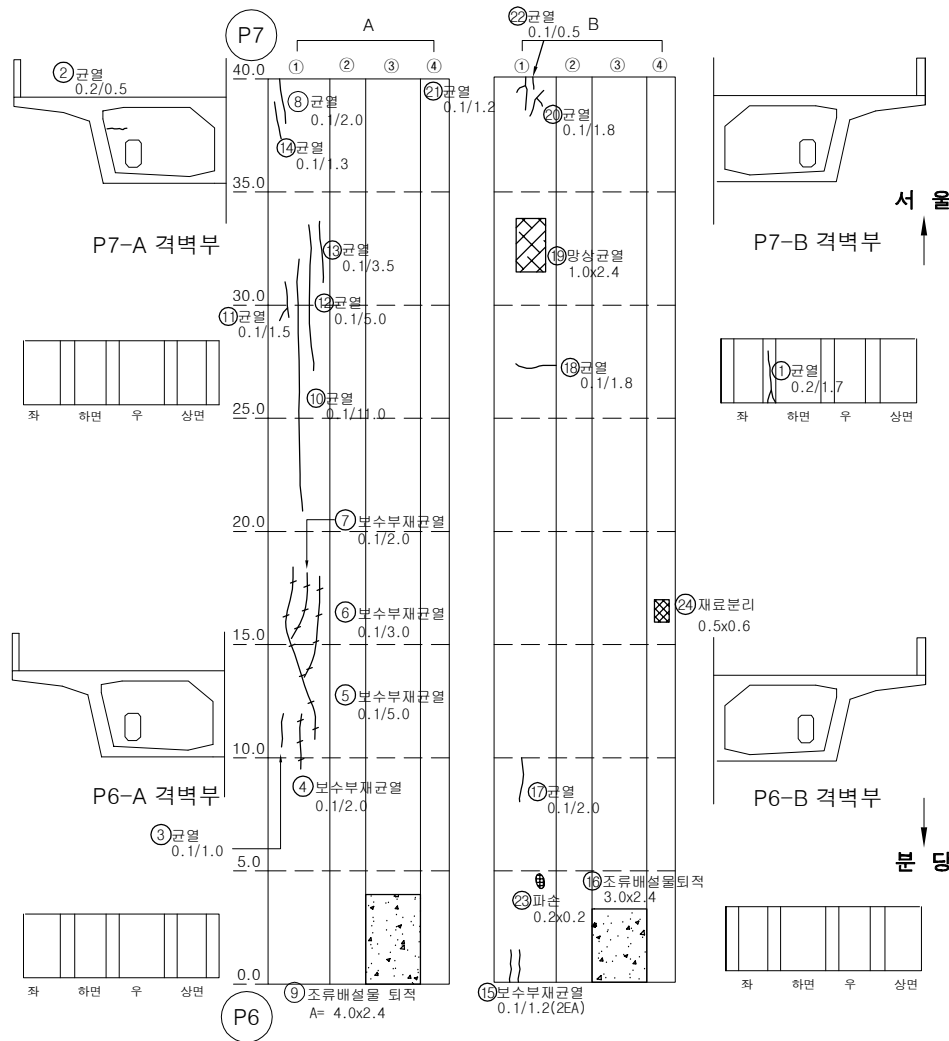
# ID : 복정고가교 본선-상행선 box내부(S7)

| 번호 | 손상내용 | 손상물량 | | | | | 비고 |
|---|---|---|---|---|---|---|---|
| 1 | 균열(0.2mm) | 0.20 | 1.70 | 1.70 | m | 1 | |
| 2 | 균열(0.2mm) | 0.20 | 0.50 | 0.50 | m | 1 | |
| 3 | 균열(0.1mm) | 0.10 | 1.00 | 1.00 | m | 1 | |
| 4 | 보수부 재균열(0.1mm) | 0.10 | 2.00 | 2.00 | m | 1 | |
| 5 | 보수부 재균열(0.1mm) | 0.10 | 5.00 | 5.00 | m | 1 | |
| 6 | 보수부 재균열(0.1mm) | 0.10 | 3.00 | 3.00 | m | 1 | |
| 7 | 보수부 재균열(0.1mm) | 0.10 | 2.00 | 2.00 | m | 1 | |
| 8 | 균열(0.1mm) | 0.10 | 2.00 | 2.00 | m | 1 | |
| 10 | 균열(0.1mm) | 0.10 | 11.00 | 11.00 | m | 1 | |
| 11 | 균열(0.1mm) | 0.10 | 1.50 | 1.50 | m | 1 | |
| 12 | 균열(0.1mm) | 0.10 | 5.00 | 5.00 | m | 1 | |
| 13 | 균열(0.1mm) | 0.10 | 3.50 | 3.50 | m | 1 | |
| 14 | 균열(0.1mm) | 0.10 | 1.30 | 1.30 | m | 1 | |
| 15 | 보수부 재균열(0.1mm) | 0.10 | 1.20 | 2.40 | m | 2 | |
| 17 | 균열(0.1mm) | 0.10 | 2.00 | 2.00 | m | 1 | |
| 18 | 균열(0.1mm) | 0.10 | 1.80 | 1.80 | m | 1 | |
| 19 | 망상균열 | 1.00 | 2.40 | 2.40 | m <sup>2</sup> | 1 | |
| 20 | 균열(0.1mm) | 0.10 | 1.80 | 1.80 | m | 1 | |
| 21 | 균열(0.1mm) | 0.10 | 1.20 | 1.20 | m | 1 | |
| 22 | 균열(0.1mm) | 0.10 | 0.50 | 0.50 | m | 1 | |

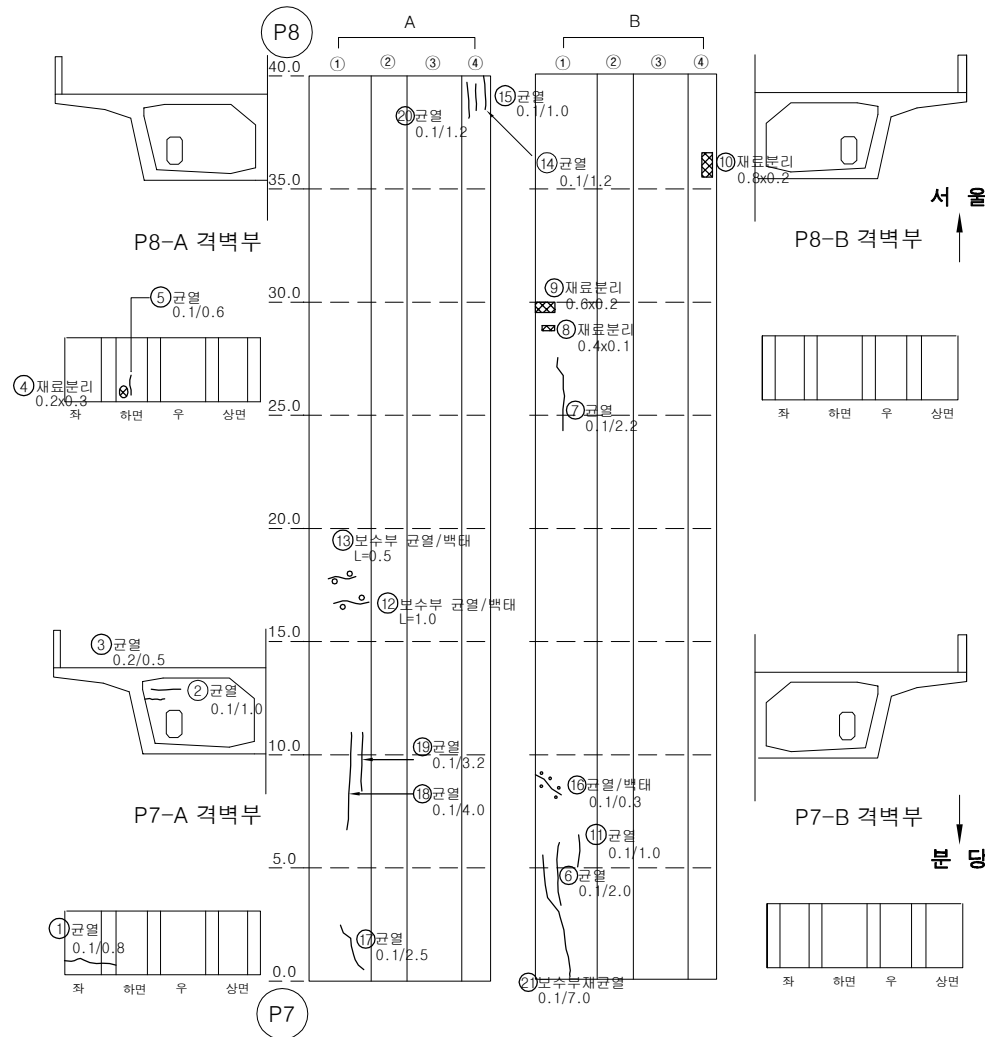
# ID : 복정고가교 본선-상행선 box내부(S8)

| 번호 | 손상내용 | 손상물량 | | | | | 비고 |
|---|---|---|---|---|---|---|---|
| 1 | 균열(0.1mm) | 0.10 | 0.80 | 0.80 | m | 1 | |
| 2 | 균열(0.1mm) | 0.10 | 1.00 | 1.00 | m | 1 | |
| 3 | 균열(0.2mm) | 0.20 | 0.50 | 0.50 | m | 1 | |
| 5 | 균열(0.1mm) | 0.10 | 0.60 | 0.60 | m | 1 | |
| 6 | 균열(0.1mm) | 0.10 | 2.00 | 2.00 | m | 1 | |
| 7 | 균열(0.1mm) | 0.10 | 2.20 | 2.20 | m | 1 | |
| 11 | 균열(0.1mm) | 0.10 | 1.00 | 1.00 | m | 1 | |
| 12 | 균열부백태 | 0.10 | 1.00 | 1.00 | m | 1 | |
| 13 | 균열부백태 | 0.10 | 0.50 | 0.50 | m | 1 | |
| 14 | 균열(0.1mm) | 0.10 | 1.20 | 1.20 | m | 1 | |
| 15 | 균열(0.1mm) | 0.10 | 1.00 | 1.00 | m | 1 | |
| 16 | 균열부백태 | 0.10 | 0.30 | 0.30 | m | 1 | |
| 17 | 균열(0.1mm) | 0.10 | 2.50 | 2.50 | m | 1 | |
| 18 | 균열(0.1mm) | 0.10 | 4.00 | 4.00 | m | 1 | |
| 19 | 균열(0.1mm) | 0.10 | 3.20 | 3.20 | m | 1 | |
| 20 | 균열(0.1mm) | 0.10 | 1.20 | 1.20 | m | 1 | |
| 21 | 보수부 재균열(0.1mm) | 0.10 | 7.00 | 7.00 | m | 1 | |

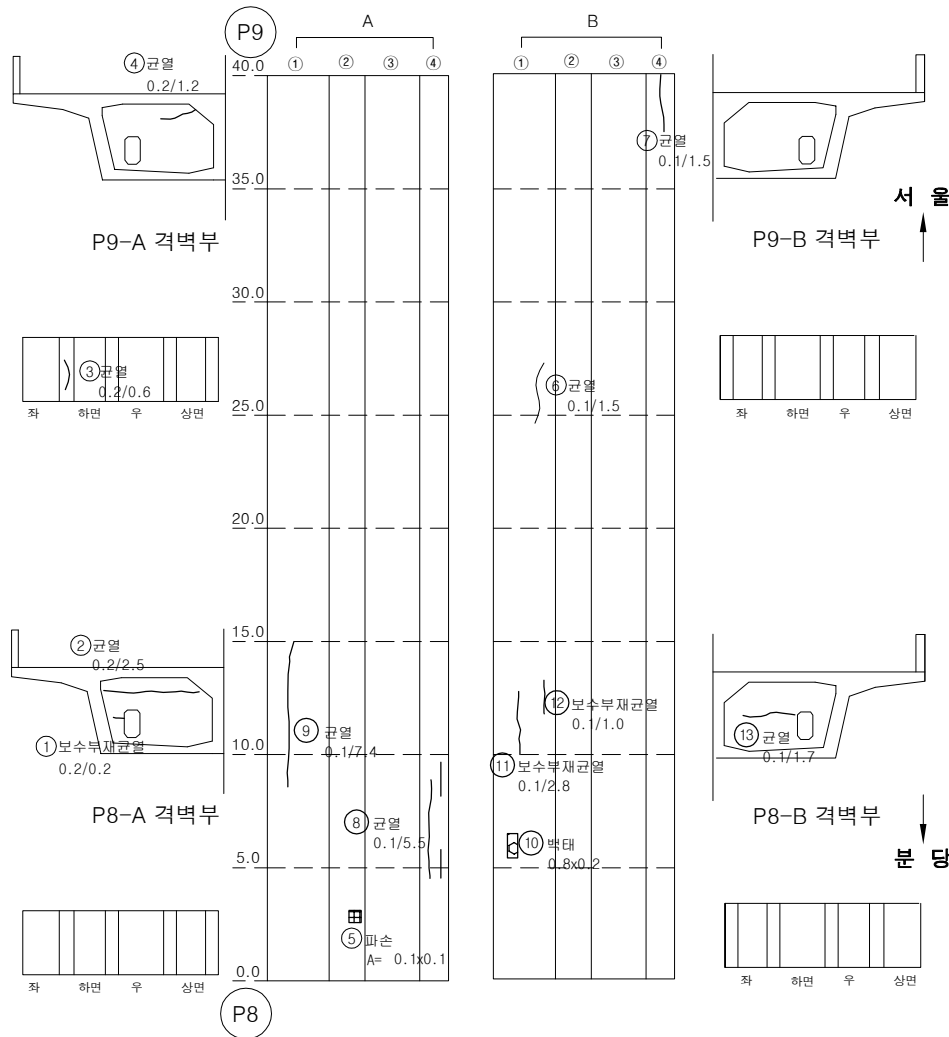
# ID : 복정고가교 본선-상행선 box내부(S9)

| 번호 | 손상내용 | 손상물량 | | | | | 비고 |
|---|---|---|---|---|---|---|---|
| 1 | 보수부 재균열(0.2mm) | 0.20 | 0.20 | 0.20 | m | 1 | |
| 2 | 균열(0.2mm) | 0.20 | 2.50 | 2.50 | m | 1 | |
| 3 | 균열(0.2mm) | 0.20 | 0.60 | 0.60 | m | 1 | |
| 4 | 균열(0.2mm) | 0.20 | 1.20 | 1.20 | m | 1 | |
| 6 | 균열(0.1mm) | 0.10 | 1.50 | 1.50 | m | 1 | |
| 7 | 균열(0.1mm) | 0.10 | 1.50 | 1.50 | m | 1 | |
| 8 | 균열(0.1mm) | 0.10 | 5.50 | 5.50 | m | 1 | |
| 9 | 균열(0.1mm) | 0.10 | 7.40 | 7.40 | m | 1 | |
| 11 | 보수부 재균열(0.1mm) | 0.10 | 2.80 | 2.80 | m | 1 | |
| 12 | 보수부 재균열(0.1mm) | 0.10 | 1.00 | 1.00 | m | 1 | |
| 13 | 균열(0.1mm) | 0.10 | 1.70 | 1.70 | m | 1 | |

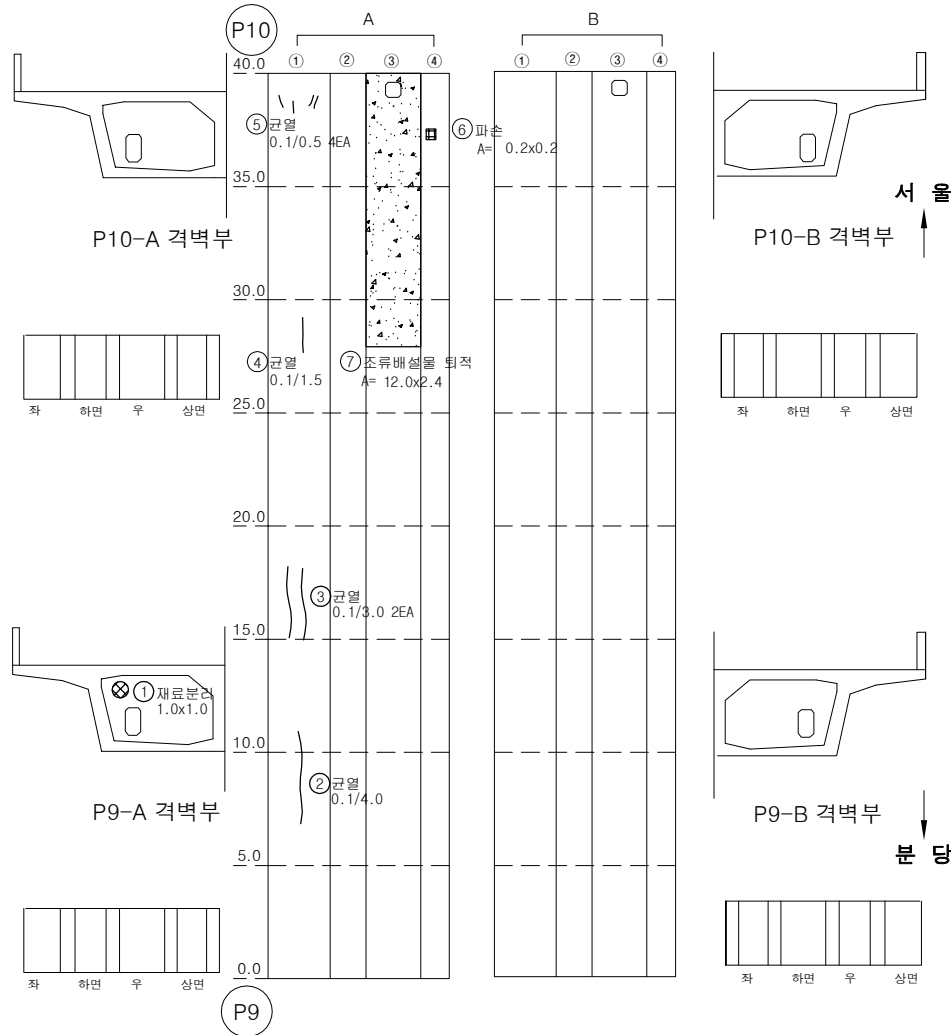
# ID : 복정고가교 본선-상행선 box내부(S10)

| 번호 | 손상내용 | 손상물량 | | | | | 비고 |
|---|---|---|---|---|---|---|---|
| 2 | 균열(0.1mm) | 0.10 | 4.00 | 4.00 | m | 1 | |
| 3 | 균열(0.1mm) | 0.10 | 3.00 | 6.00 | m | 2 | |
| 4 | 균열(0.1mm) | 0.10 | 1.50 | 1.50 | m | 1 | |
| 5 | 균열(0.1mm) | 0.10 | 0.50 | 2.00 | m | 4 | |

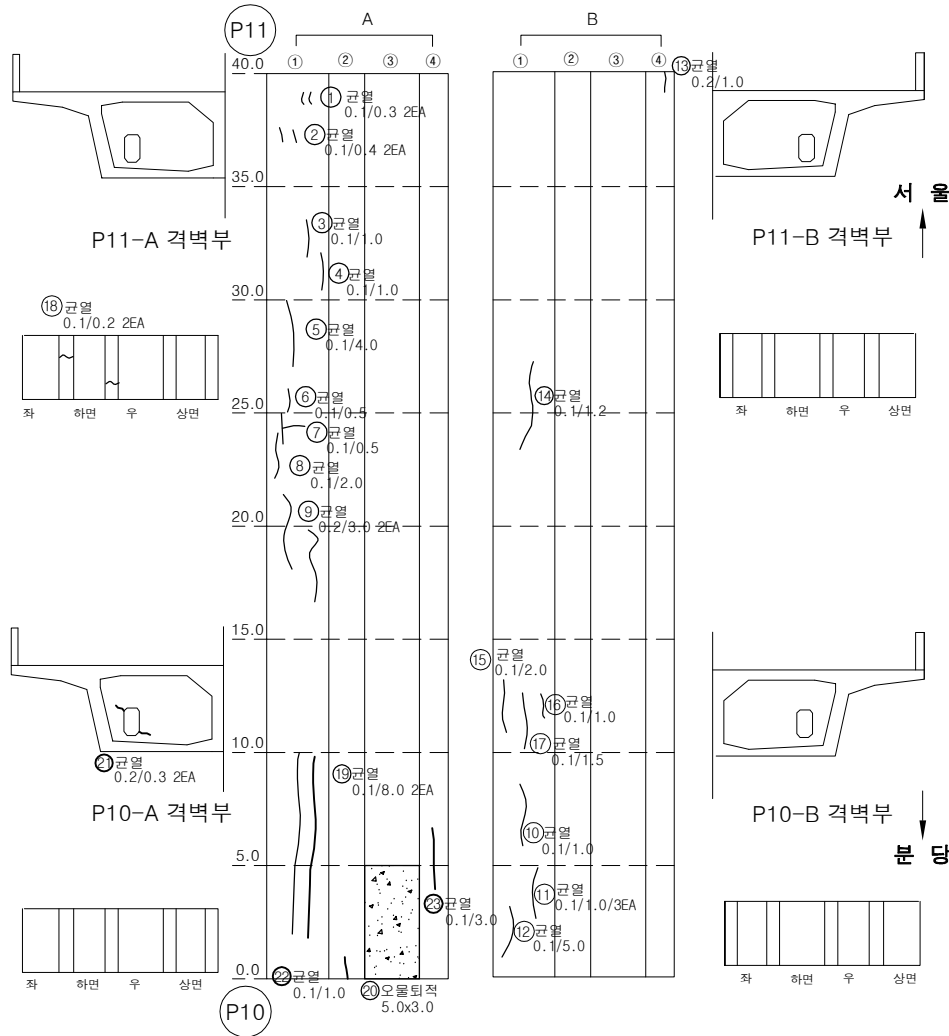
# ID : 복정고가교 본선-상행선 box내부(S11)

| 번호 | 손상내용 | 손상물량 | | | | | 비고 |
|---|---|---|---|---|---|---|---|
| 1 | 균열(0.1mm) | 0.10 | 0.30 | 0.60 | m | 2 | |
| 2 | 균열(0.1mm) | 0.10 | 0.40 | 0.80 | m | 2 | |
| 3 | 균열(0.1mm) | 0.10 | 1.00 | 1.00 | m | 1 | |
| 4 | 균열(0.1mm) | 0.10 | 1.00 | 1.00 | m | 1 | |
| 5 | 균열(0.1mm) | 0.10 | 4.00 | 4.00 | m | 1 | |
| 6 | 균열(0.1mm) | 0.10 | 0.50 | 0.50 | m | 1 | |
| 7 | 균열(0.1mm) | 0.10 | 0.50 | 0.50 | m | 1 | |
| 8 | 균열(0.1mm) | 0.10 | 2.00 | 2.00 | m | 1 | |
| 9 | 균열(0.2mm) | 0.20 | 3.00 | 6.00 | m | 2 | |
| 10 | 균열(0.1mm) | 0.10 | 1.00 | 1.00 | m | 1 | |
| 11 | 균열(0.1mm) | 0.10 | 1.00 | 3.00 | m | 3 | |
| 12 | 균열(0.1mm) | 0.10 | 5.00 | 5.00 | m | 1 | |
| 13 | 균열(0.2mm) | 0.20 | 1.00 | 1.00 | m | 1 | |
| 14 | 균열(0.1mm) | 0.10 | 1.20 | 1.20 | m | 1 | |
| 15 | 균열(0.1mm) | 0.10 | 2.00 | 2.00 | m | 1 | |
| 16 | 균열(0.1mm) | 0.10 | 1.00 | 1.00 | m | 1 | |
| 17 | 균열(0.1mm) | 0.10 | 1.50 | 1.50 | m | 1 | |
| 18 | 균열(0.1mm) | 0.10 | 0.20 | 0.40 | m | 2 | |
| 19 | 균열(0.1mm) | 0.10 | 8.00 | 8.00 | m | 1 | |
| 21 | 균열(0.2mm) | 0.20 | 0.30 | 0.60 | m | 2 | |
| 22 | 균열(0.1mm) | 0.10 | 1.00 | 1.00 | m | 1 | |
| 23 | 균열(0.1mm) | 0.10 | 3.00 | 3.00 | m | 1 | |

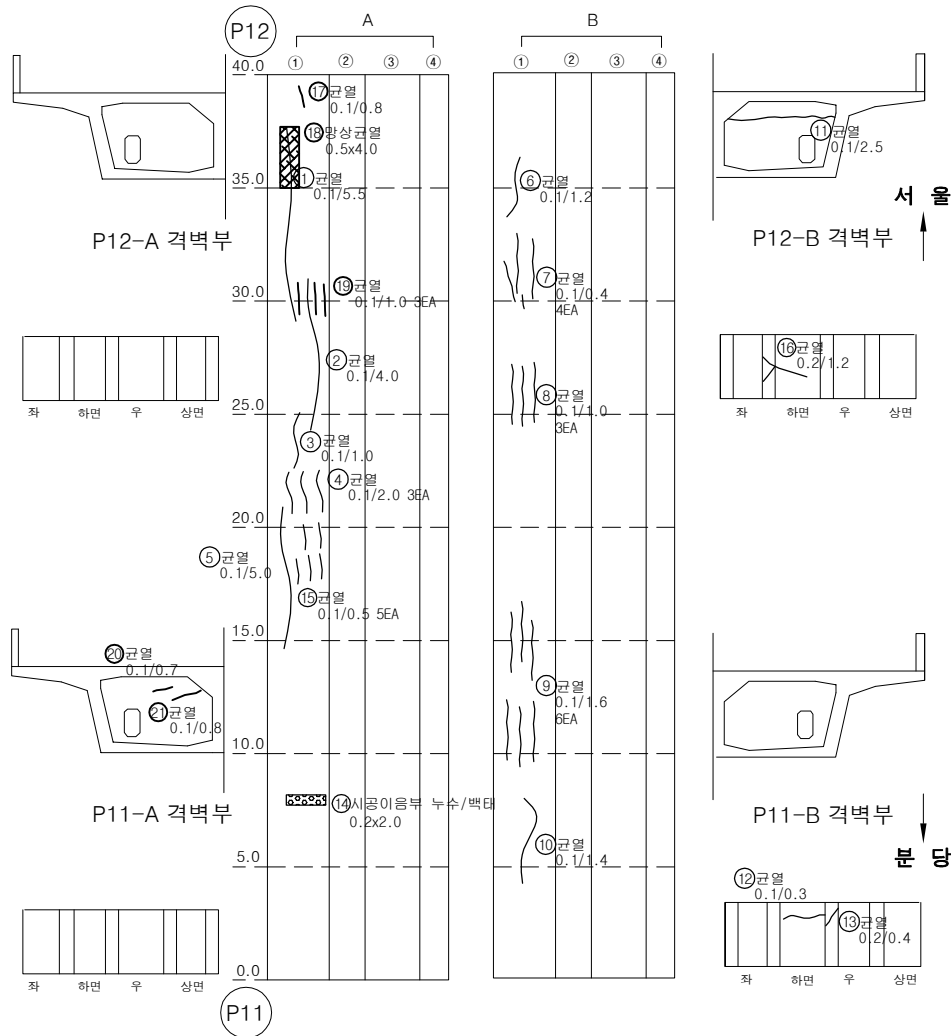
# ID : 복정고가교 본선-상행선 box내부(S12)

| 번호 | 손상내용 | 손상수량 | | | | | 비고 |
|---|---|---|---|---|---|---|---|
| 1 | 균열(0.1mm) | 0.10 | 9.60 | 9.60 | m | 1 | |
| 2 | 균열(0.1mm) | 0.10 | 4.00 | 4.00 | m | 1 | |
| 3 | 균열(0.1mm) | 0.10 | 1.00 | 1.00 | m | 1 | |
| 4 | 균열(0.1mm) | 0.10 | 2.00 | 6.00 | m | 3 | |
| 5 | 균열(0.1mm) | 0.10 | 5.00 | 5.00 | m | 1 | |
| 6 | 균열(0.1mm) | 0.10 | 1.20 | 1.20 | m | 1 | |
| 7 | 균열(0.1mm) | 0.10 | 0.40 | 1.60 | m | 4 | |
| 8 | 균열(0.1mm) | 0.10 | 1.00 | 3.00 | m | 3 | |
| 9 | 균열(0.1mm) | 0.10 | 1.60 | 9.60 | m | 6 | |
| 10 | 균열(0.1mm) | 0.10 | 1.40 | 1.40 | m | 1 | |
| 11 | 균열(0.1mm) | 0.10 | 2.50 | 2.50 | m | 1 | |
| 12 | 균열(0.1mm) | 0.10 | 0.30 | 0.30 | m | 1 | |
| 13 | 균열(0.2mm) | 0.20 | 0.40 | 0.40 | m | 1 | |
| 14 | 누수, 백태 | 0.20 | 2.00 | 0.40 | m <sup>2</sup> | 1 | |
| 15 | 균열(0.1mm) | 0.10 | 0.50 | 2.50 | m | 5 | |
| 16 | 균열(0.2mm) | 0.20 | 1.20 | 1.20 | m | 1 | |
| 17 | 균열(0.1mm) | 0.10 | 0.80 | 0.80 | m | 1 | |
| 18 | 망상균열 | 0.50 | 4.00 | 2.00 | m <sup>2</sup> | 1 | |
| 19 | 균열(0.1mm) | 0.10 | 1.00 | 3.00 | m | 3 | |
| 20 | 균열(0.1mm) | 0.10 | 0.70 | 0.70 | m | 1 | |
| 21 | 균열(0.1mm) | 0.10 | 0.80 | 0.80 | m | 1 | |

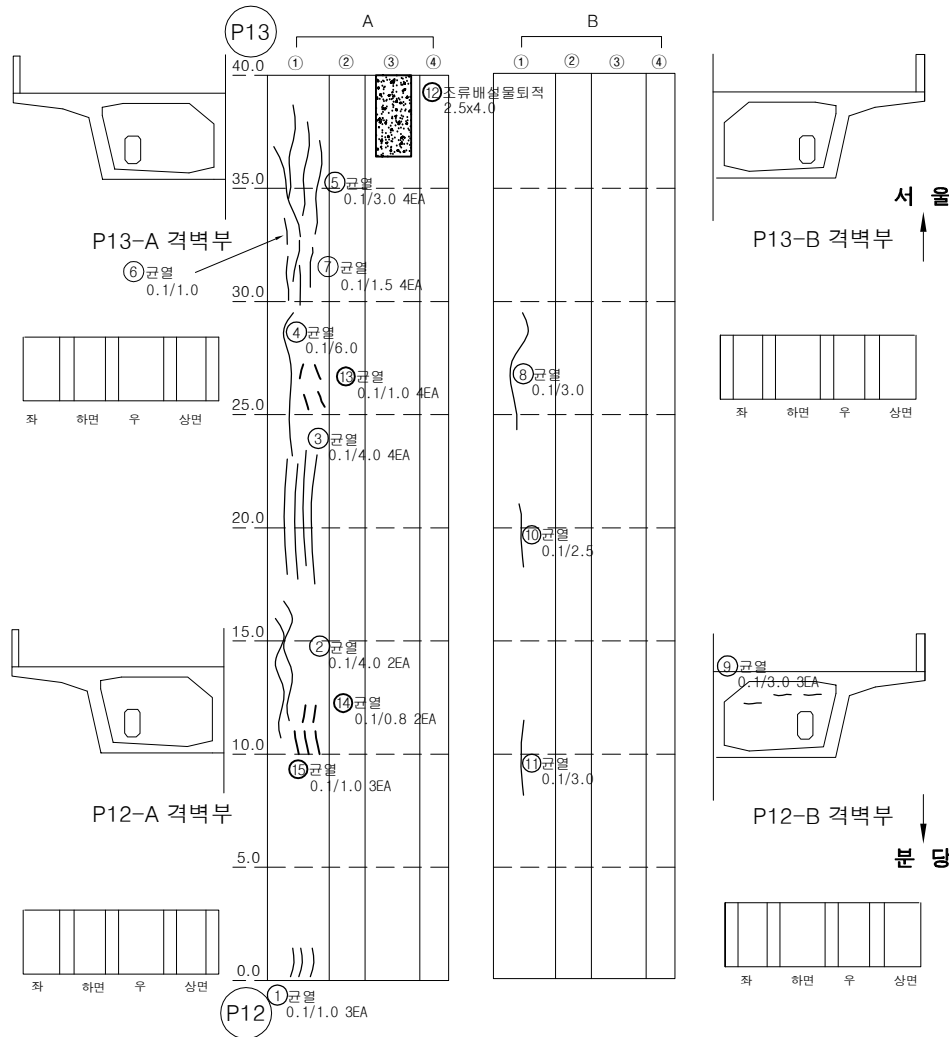
# ID : 복정고가교 본선-상행선 box내부(S13)

| 번호 | 손상내용 | 손상물량 | | | | | 비고 |
|---|---|---|---|---|---|---|---|
| 1 | 균열(0.1mm) | 0.10 | 1.00 | 3.00 | m | 3 | |
| 2 | 균열(0.1mm) | 0.10 | 4.00 | 8.00 | m | 2 | |
| 3 | 균열(0.1mm) | 0.10 | 4.00 | 16.00 | m | 4 | |
| 4 | 균열(0.1mm) | 0.10 | 6.00 | 6.00 | m | 1 | |
| 5 | 균열(0.1mm) | 0.10 | 3.00 | 12.00 | m | 4 | |
| 6 | 균열(0.1mm) | 0.10 | 1.00 | 1.00 | m | 1 | |
| 7 | 균열(0.1mm) | 0.10 | 1.50 | 6.00 | m | 4 | |
| 8 | 균열(0.1mm) | 0.10 | 3.00 | 3.00 | m | 1 | |
| 9 | 균열(0.1mm) | 0.10 | 3.00 | 9.00 | m | 3 | |
| 10 | 균열(0.1mm) | 0.10 | 2.50 | 2.50 | m | 1 | |
| 11 | 균열(0.1mm) | 0.10 | 3.00 | 3.00 | m | 1 | |
| 13 | 균열(0.1mm) | 0.10 | 1.00 | 4.00 | m | 4 | |
| 14 | 균열(0.1mm) | 0.10 | 0.80 | 1.60 | m | 2 | |
| 15 | 균열(0.1mm) | 0.10 | 1.00 | 3.00 | m | 3 | |

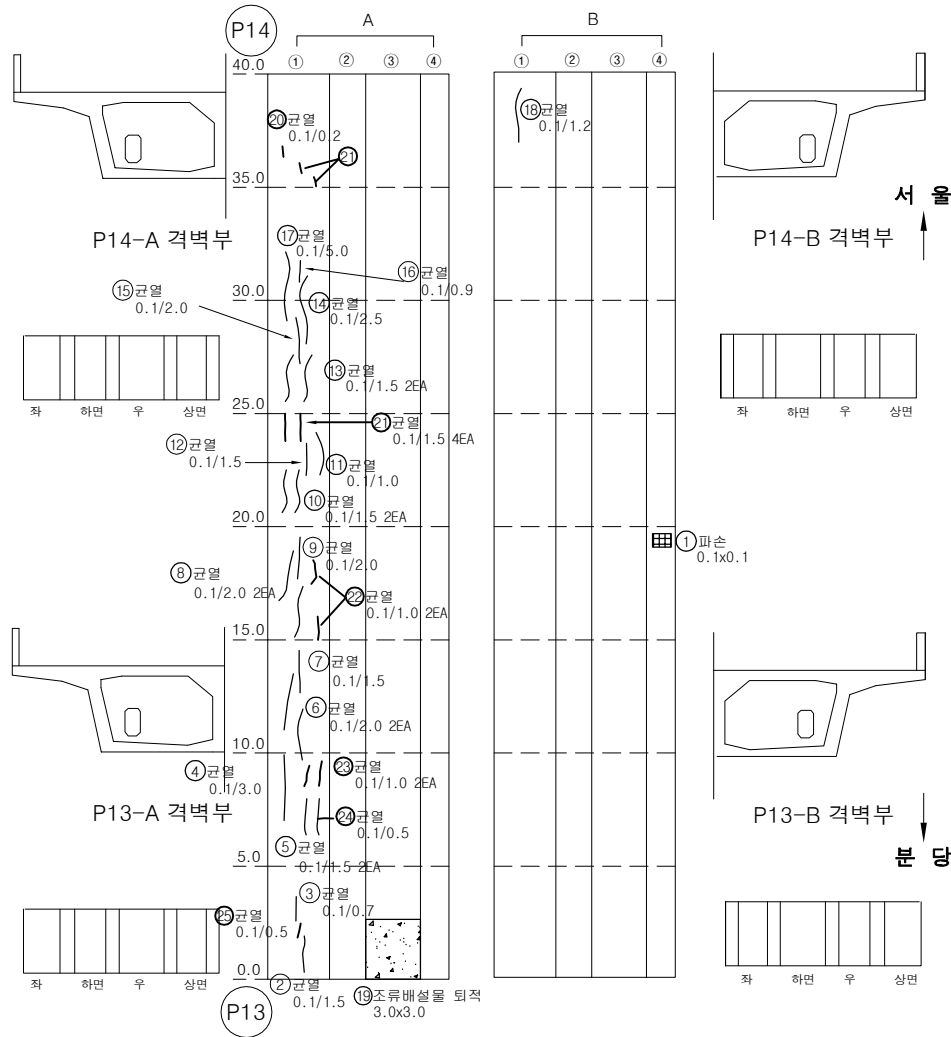
# ID : 복정고가교 본선-상행선 box내부(S14)

| 번호 | 손상내용 | 손상물량 | | | | | 비고 |
|---|---|---|---|---|---|---|---|
| 2 | 균열(0.1mm) | 0.10 | 1.50 | 1.50 | m | 1 | |
| 3 | 균열(0.1mm) | 0.10 | 0.70 | 0.70 | m | 1 | |
| 4 | 균열(0.1mm) | 0.10 | 3.00 | 3.00 | m | 1 | |
| 5 | 균열(0.1mm) | 0.10 | 1.50 | 3.00 | m | 2 | |
| 6 | 균열(0.1mm) | 0.10 | 2.00 | 4.00 | m | 2 | |
| 7 | 균열(0.1mm) | 0.10 | 1.50 | 1.50 | m | 1 | |
| 8 | 균열(0.1mm) | 0.10 | 2.00 | 4.00 | m | 2 | |
| 9 | 균열(0.1mm) | 0.10 | 2.00 | 2.00 | m | 1 | |
| 10 | 균열(0.1mm) | 0.10 | 1.50 | 3.00 | m | 2 | |
| 11 | 균열(0.1mm) | 0.10 | 1.00 | 1.00 | m | 1 | |
| 12 | 균열(0.1mm) | 0.10 | 1.50 | 1.50 | m | 1 | |
| 13 | 균열(0.1mm) | 0.10 | 1.50 | 3.00 | m | 2 | |
| 14 | 균열(0.1mm) | 0.10 | 2.50 | 2.50 | m | 1 | |
| 15 | 균열(0.1mm) | 0.10 | 2.00 | 2.00 | m | 1 | |
| 16 | 균열(0.1mm) | 0.10 | 0.90 | 0.90 | m | 1 | |
| 17 | 균열(0.1mm) | 0.10 | 5.00 | 5.00 | m | 1 | |

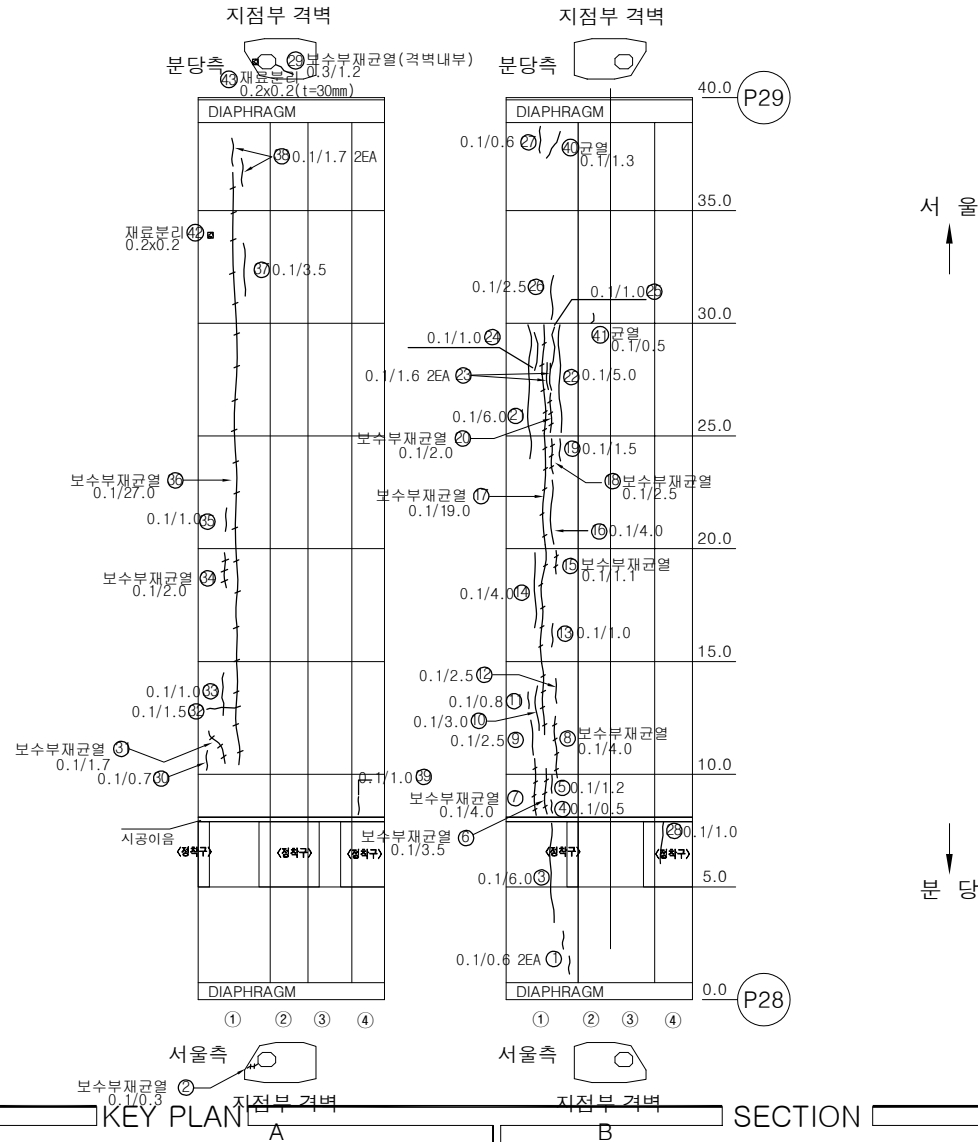
| 번호 | 손상내용 | 손상물량 | | | | | 비고 |
|---|---|---|---|---|---|---|---|
| 39 | 균열(0.1mm) | 0.1 | 0.5 | 0.50 | m | 1 | |
| 40 | 균열(0.1mm) | 0.1 | 1 | 1.00 | m | 1 | |

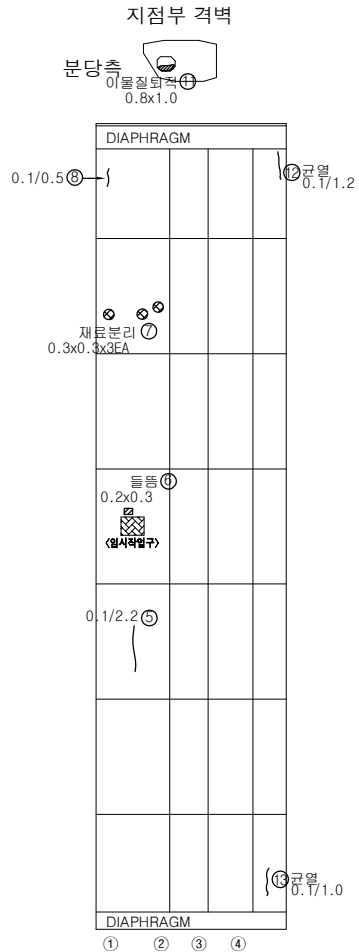
보수부재균열 ①  
0.1/0.4  
서울측  
0.1/0.3  
지점부 격벽  
A
