# ID : 북정고가교 램프A-바닥판상면(S2)

## 손 상 물 량 표

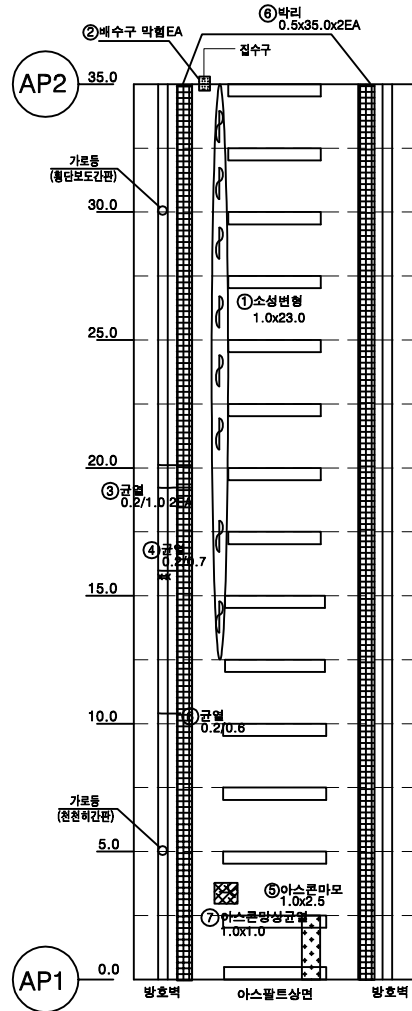
| 번호 | 손상내용 | 손상물량 | | | | | 비고 |
|---|---|---|---|---|---|---|---|
| 1 | 아스콘 소성변형 | 23.00 | 1.00 | 23.00 | m <sup>2</sup> | 1 | |
| 2 | 배수구 막힘 | | | 1.00 | EA | 1 | |
| 3 | 균열(0.2mm) | 0.20 | 1.00 | 2.00 | m | 2 | |
| 4 | 균열(0.2mm) | 0.20 | 0.70 | 0.70 | m | 1 | |
| 5 | 아스콘 마모 | 1.00 | 2.50 | 2.50 | m <sup>2</sup> | 1 | |
| 6 | 균열(0.2mm) | 0.20 | 0.60 | 0.60 | m | 1 | |
| 7 | 아스콘 망상균열 | 1.00 | 1.00 | 1.00 | m <sup>2</sup> | 1 | |
| 8 | 박리 | 35.00 | 0.50 | 35.00 | m <sup>2</sup> | 2 | |

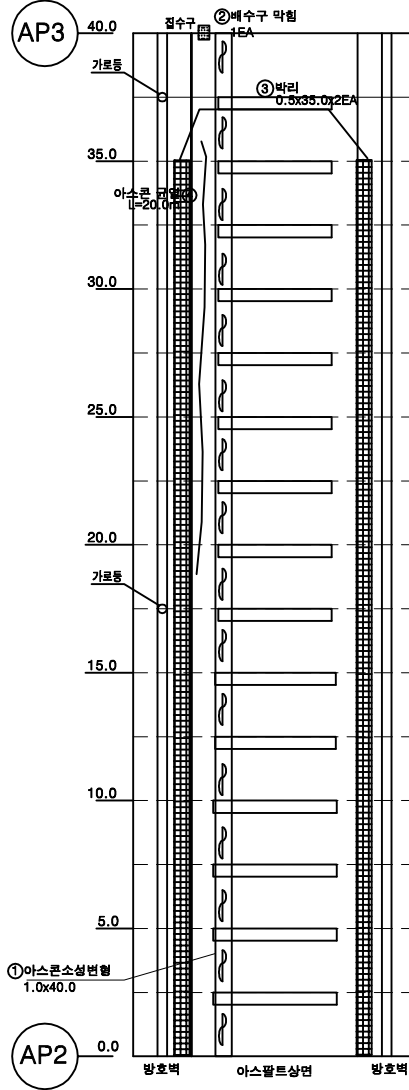
# ID : 북정고가교 램프A-바닥판상면(S3)

| 번호 | 손상내용 | 손상물량 | | | | | 비고 |
|---|---|---|---|---|---|---|---|
| 4 | 아스콘 균열 | | 20.00 | 20.00 | m | 1 | |

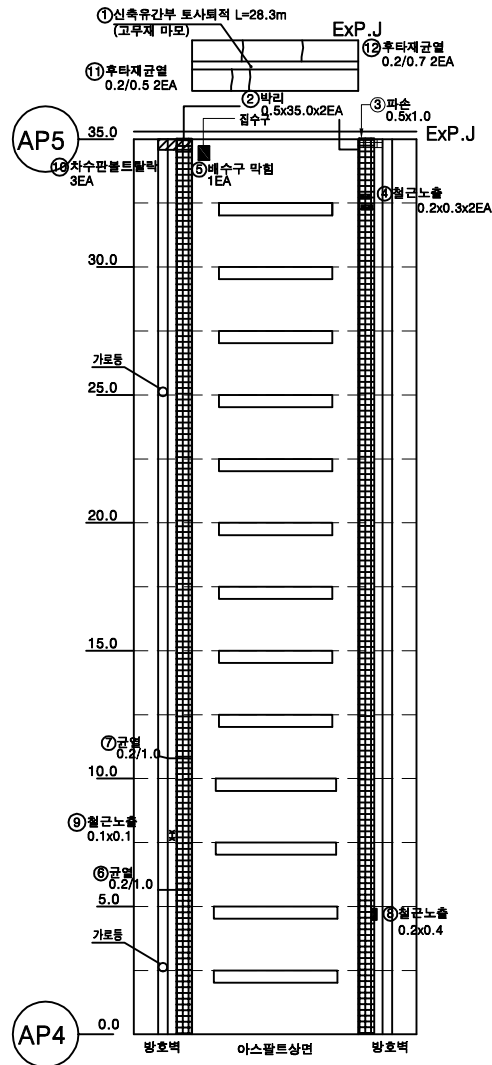
# ID : 북정고가교 램프A-바닥판상면(S5)

| 번호 | 손상내용 | 손상물량 | | | | | 비고 |
|---|---|---|---|---|---|---|---|
| 6 | 균열(0.2mm) | 0.20 | 1.00 | 1.00 | m | 1 | |
| 7 | 균열(0.2mm) | 0.20 | 1.00 | 1.00 | m | 1 | |
| 11 | 후타재균열(0.2mm) | 0.20 | 0.50 | 1.00 | m | 2 | |
| 12 | 후타재균열(0.2mm) | 0.20 | 0.70 | 1.40 | m | 2 | |

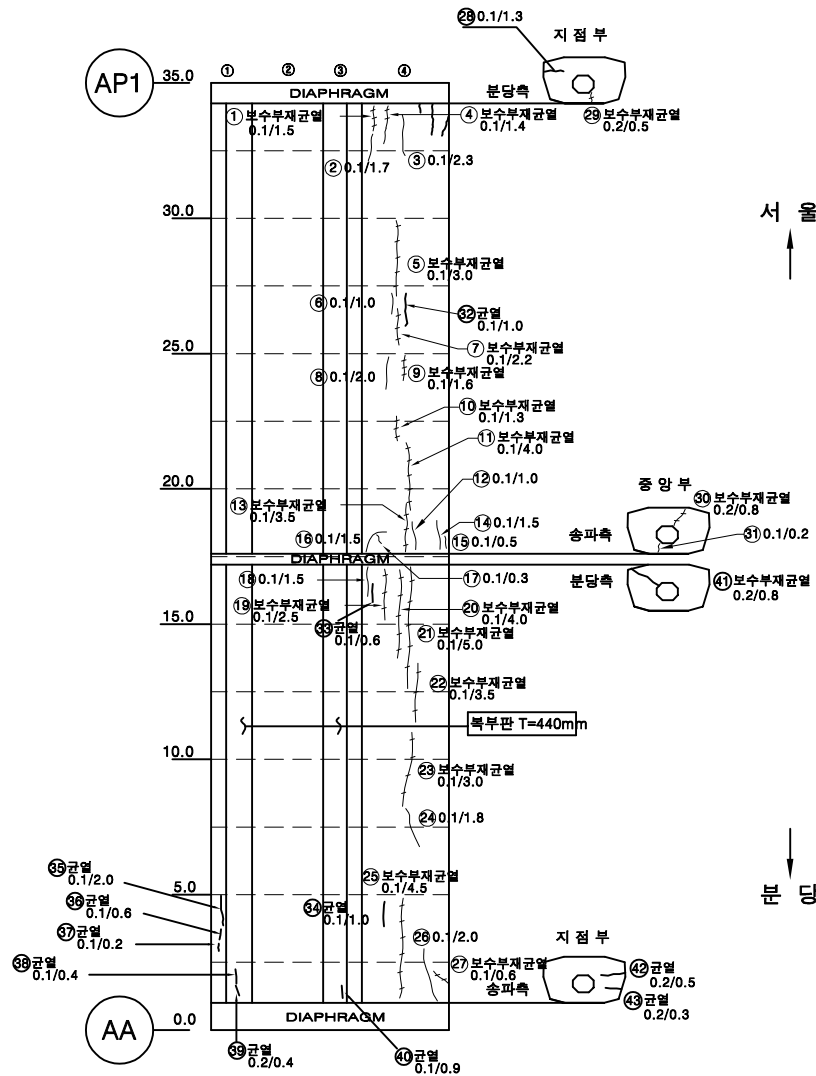
ID : 북정고가교 램프A-box내부(S1) (2)

| 번호 | 손상내용 | 손상물량 | | | | | 비고 |
|---|---|---|---|---|---|---|---|
| 41 | 보수부 재균열(0.2mm) | 0.20 | 0.80 | 0.80 | m | 1 | |
| 42 | 균열(0.2mm) | 0.20 | 0.50 | 0.50 | m | 1 | |
| 43 | 균열(0.2mm) | 0.20 | 0.30 | 0.30 | m | 1 | |

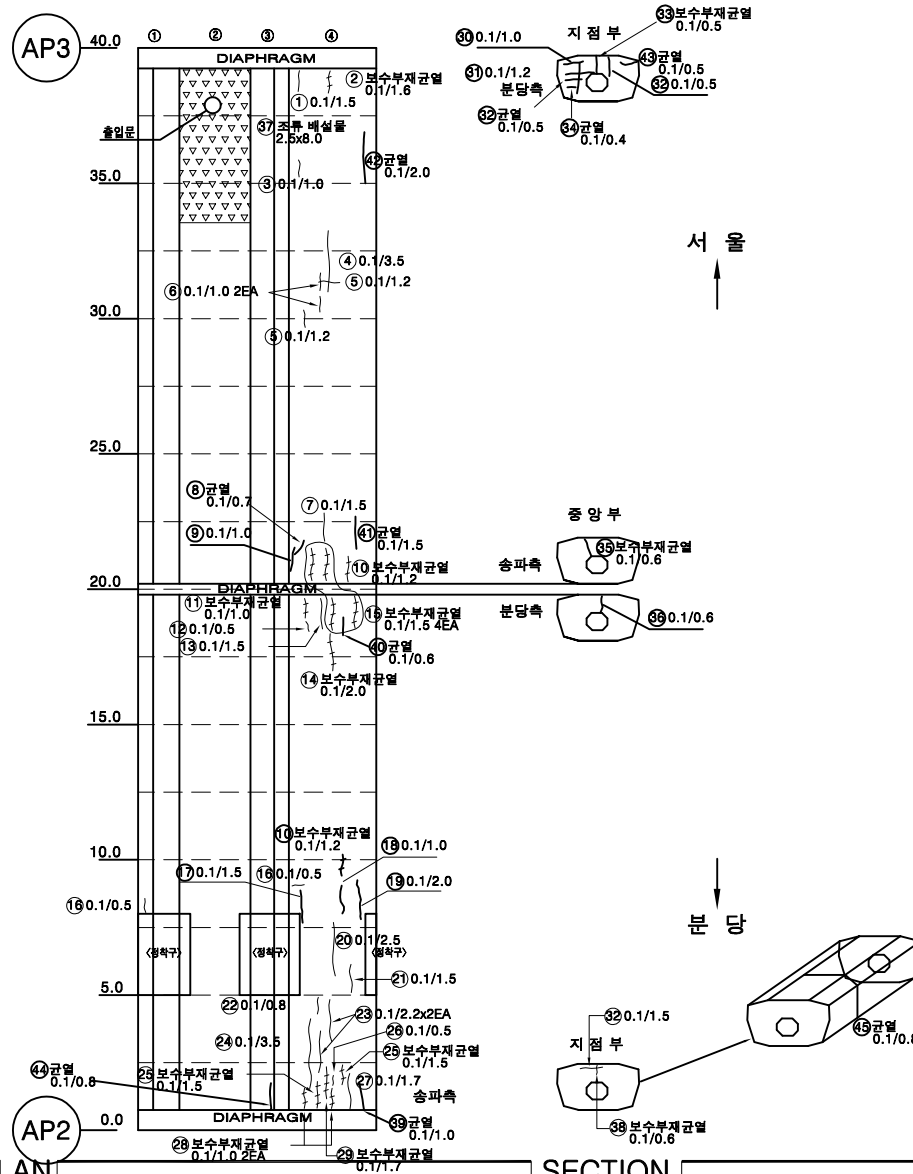
ID : 북정고가교 램프A-box내부(S3) (2)

| 번호 | 손상내용 | 손상물량 | | | | 비고 |
|---|---|---|---|---|---|---|
| 41 | 균열(0.1mm) | 0.10 | 1.50 | 1.50 | m | 1 |
| 42 | 균열(0.1mm) | 0.10 | 2.00 | 2.00 | m | 1 |
| 43 | 균열(0.1mm) | 0.10 | 0.50 | 0.50 | m | 1 |
| 44 | 균열(0.1mm) | 0.10 | 0.80 | 0.80 | m | 1 |
| 45 | 균열(0.1mm) | 0.10 | 0.80 | 0.80 | m | 1 |

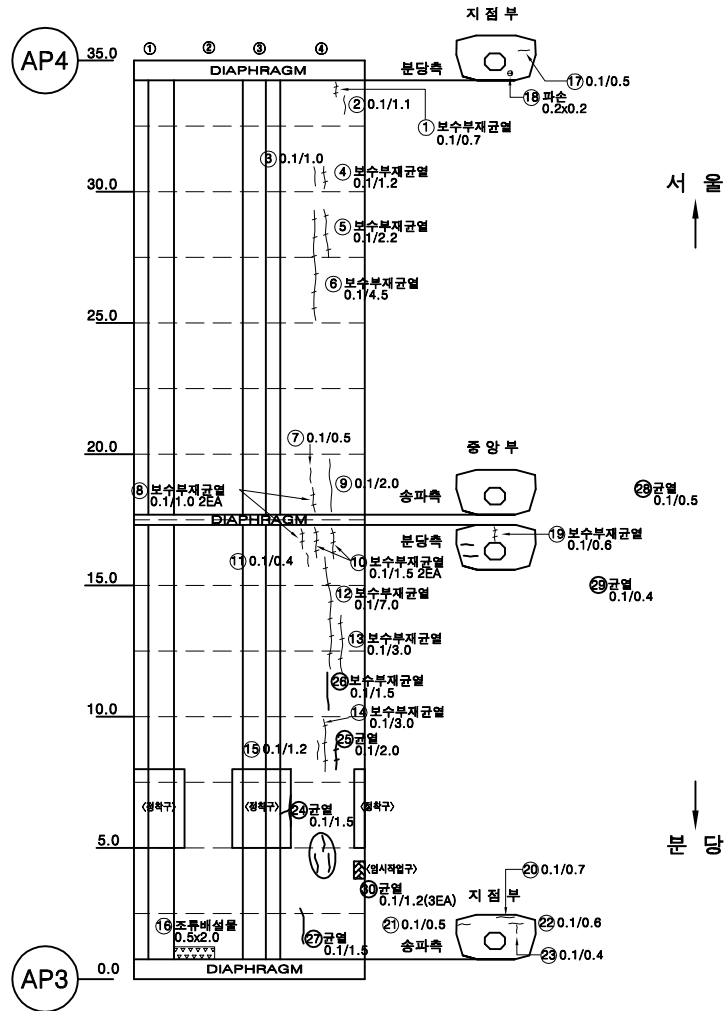
# ID : 북정고가교 램프A-box내부(S4)

| 번호 | 손상내용 | 손상물량 | | | | | 비고 |
|---|---|---|---|---|---|---|---|
| 1 | 보수부 재균열(0.1mm) | 0.10 | 0.70 | 0.70 | m | 1 | |
| 2 | 균열(0.1mm) | 0.10 | 1.10 | 1.10 | m | 1 | |
| 3 | 균열(0.1mm) | 0.10 | 1.00 | 1.00 | m | 1 | |
| 4 | 보수부 재균열(0.1mm) | 0.10 | 1.20 | 1.20 | m | 1 | |
| 5 | 보수부 재균열(0.1mm) | 0.10 | 2.20 | 2.20 | m | 1 | |
| 6 | 보수부 재균열(0.1mm) | 0.10 | 4.50 | 4.50 | m | 1 | |
| 7 | 균열(0.1mm) | 0.10 | 0.50 | 0.50 | m | 1 | |
| 8 | 보수부 재균열(0.1mm) | 0.10 | 1.00 | 2.00 | m | 2 | |
| 9 | 균열(0.1mm) | 0.10 | 2.00 | 2.00 | m | 1 | |
| 10 | 보수부 재균열(0.1mm) | 0.10 | 1.50 | 3.00 | m | 2 | |
| 11 | 균열(0.1mm) | 0.10 | 0.40 | 0.40 | m | 1 | |
| 12 | 보수부 재균열(0.1mm) | 0.10 | 7.00 | 7.00 | m | 1 | |
| 13 | 보수부 재균열(0.1mm) | 0.10 | 3.00 | 3.00 | m | 1 | |
| 14 | 보수부 재균열(0.1mm) | 0.10 | 3.00 | 3.00 | m | 1 | |
| 15 | 균열(0.1mm) | 0.10 | 1.20 | 1.20 | m | 1 | |
| 17 | 균열(0.1mm) | 0.10 | 0.50 | 0.50 | m | 1 | |
| 19 | 보수부 재균열(0.1mm) | 0.10 | 0.60 | 0.60 | m | 1 | |
| 20 | 균열(0.1mm) | 0.10 | 0.70 | 0.70 | m | 1 | |
| 21 | 균열(0.1mm) | 0.10 | 0.50 | 0.50 | m | 1 | |
| 22 | 균열(0.1mm) | 0.10 | 0.60 | 0.60 | m | 1 | |
| 23 | 균열(0.1mm) | 0.10 | 0.40 | 0.40 | m | 1 | |
| 24 | 균열(0.1mm) | 0.10 | 1.50 | 1.50 | m | 1 | |
| 25 | 균열(0.1mm) | 0.10 | 2.00 | 2.00 | m | 1 | |
| 26 | 보수부 재균열(0.1mm) | 0.10 | 1.50 | 1.50 | m | 1 | |
| 27 | 균열(0.1mm) | 0.10 | 1.50 | 1.50 | m | 1 | |
| 28 | 균열(0.1mm) | 0.10 | 0.50 | 0.50 | m | 1 | |
| 29 | 균열(0.1mm) | 0.10 | 0.40 | 0.40 | m | 1 | |
| 30 | 균열(0.1mm) | 0.10 | 1.20 | 3.60 | m | 3 | |

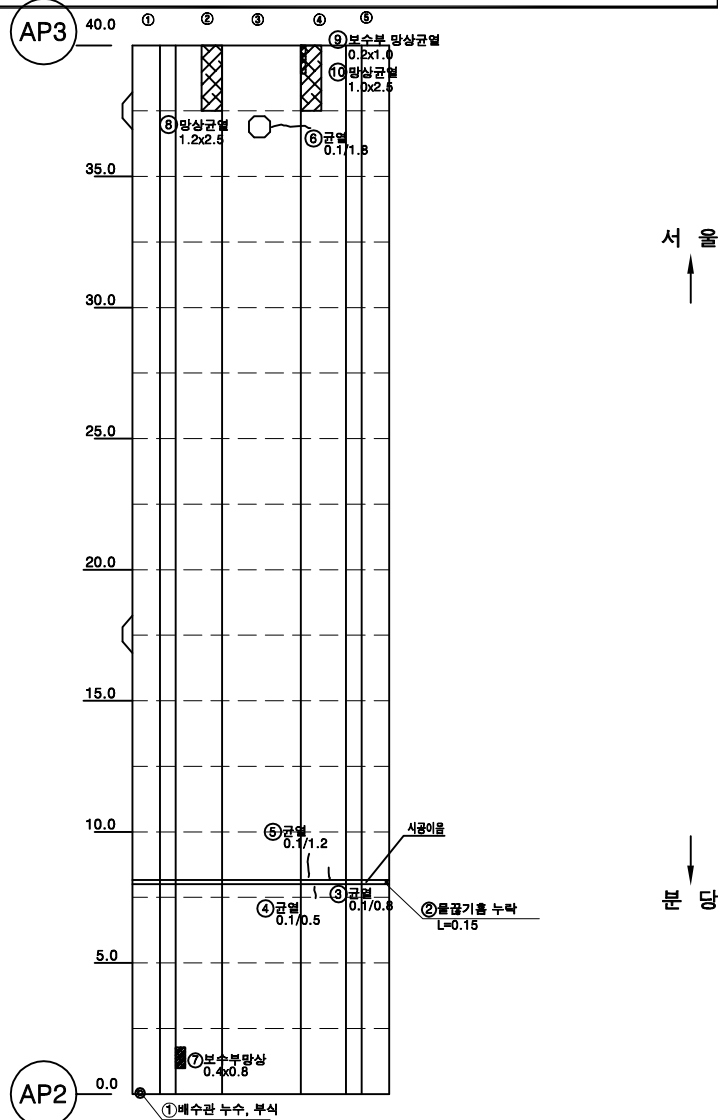
# ID : 복정고가교 램프A-box외부(S3)

| 번호 | 손상내용 | 손상물량 | | | | | 비고 |
|---|---|---|---|---|---|---|---|
| 1 | 배수관 누수, 부식 | | | 1.00 | EA | 1 | |
| 3 | 균열(0.1mm) | 0.10 | 0.80 | 0.80 | m | 1 | |
| 4 | 균열(0.1mm) | 0.10 | 0.50 | 0.50 | m | 1 | |
| 5 | 균열(0.1mm) | 0.10 | 1.20 | 1.20 | m | 1 | |
| 6 | 균열(0.1mm) | 0.10 | 1.80 | 1.80 | m | 1 | |
| 7 | 보수부 망상균열 | 0.40 | 0.80 | 0.32 | m² | 1 | |
| 8 | 망상균열 | 1.20 | 2.50 | 3.00 | m² | 1 | |
| 9 | 보수부 망상균열 | 0.20 | 1.00 | 0.20 | m² | 1 | |
| 10 | 망상균열 | 1.00 | 2.50 | 2.50 | m² | 1 | |

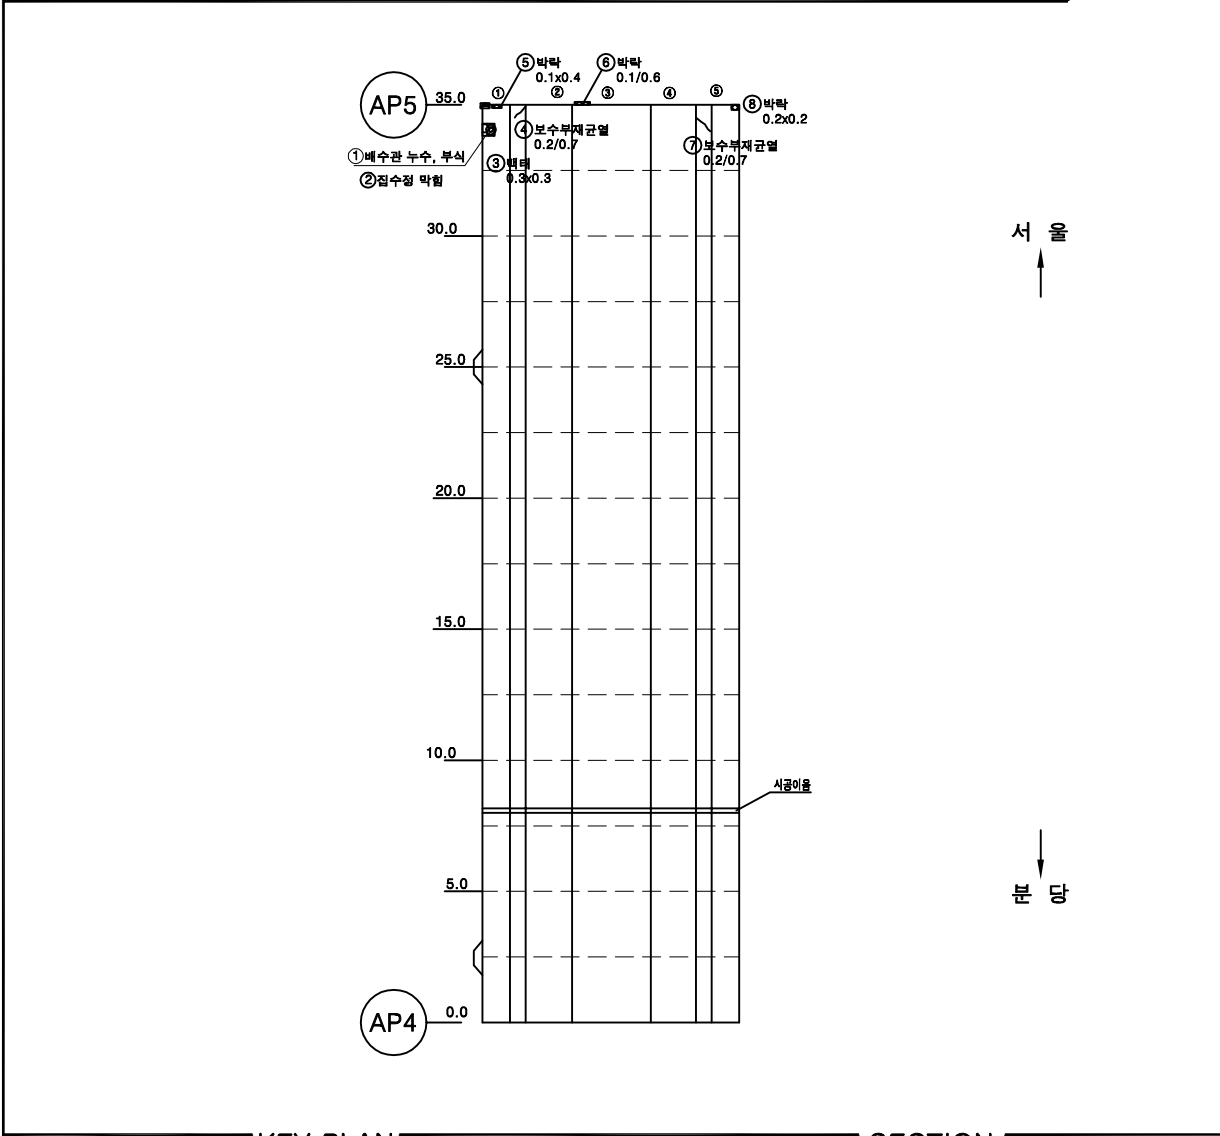
**ID : 북정고가교 램프A-box외부(S5)**

| 번호 | 손상내용 | 손상물량 | | | | | 비고 |
|---|---|---|---|---|---|---|---|
| 1 | 배수관 누수, 부식 | | | 1.00 | EA | 1 | |
| 4 | 보수부 재균열(0.2mm) | 0.20 | 0.70 | 0.70 | m | 1 | |
| 7 | 보수부 재균열(0.2mm) | 0.20 | 0.70 | 0.70 | m | 1 | |
