# 제1장 정기안전점검의 개요

## 1.1 과업의 목적

【표 1.2.1】 시설물 현황

| 시설물명 | | 북정고가교 | | 시설물 번호 | | BR2018-0000198 | |

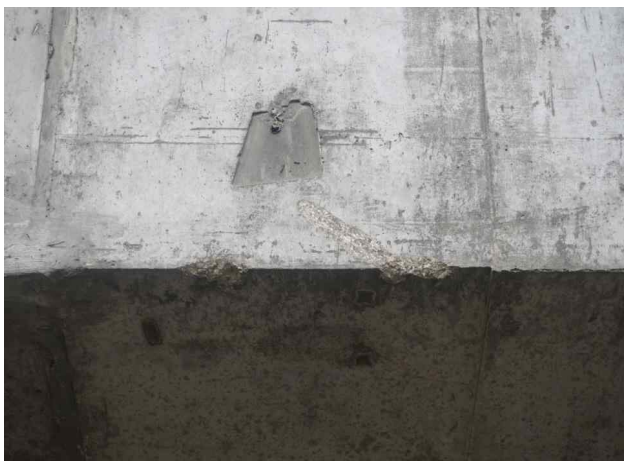
| 위 치 | S16(상행) | 위 치 | S18(상행) |

| 내 용 | 파손(0.2m × 0.2m) | 내 용 | 재료분리(0.3m × 0.4m) |

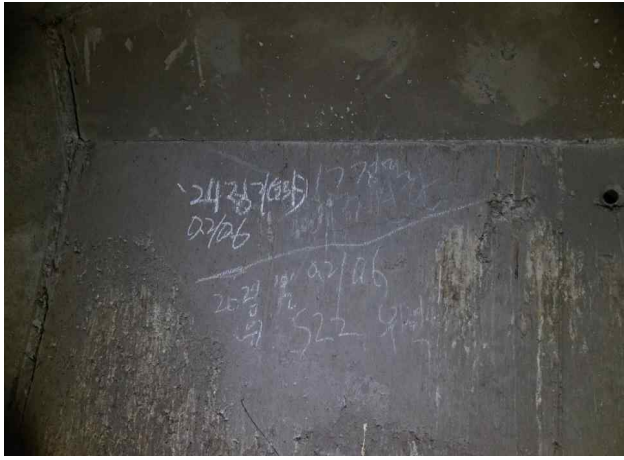
| 위 치 | S22(상행-B) | 위 치 | S24(상행-B) |

| 내 용 | 균열(0.2mm / 0.6m) | 내 용 | 파손(0.1m × 0.1m) |

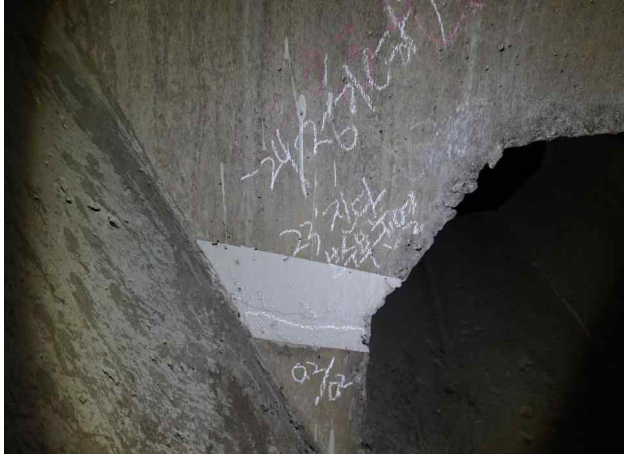
| 위 치 | S32(상행-B) 격벽 | 위 치 | S32(상행-B) 격벽 |

| 내 용 | 보수부 재균열(0.2mm / 0.2m) | 내 용 | 균열(0.3mm / 1.5m) |

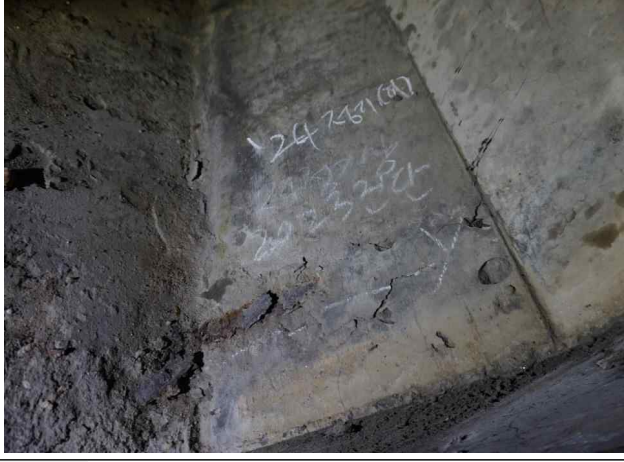
| 위 치 | S38-1(상행-C) 격벽 | 위 치 | S38-1(상행-C) 격벽 |

| 내 용 | 철근노출(0.2m × 0.3m, 2ea) | 내 용 | 균열(0.1mm / 0.3m) |

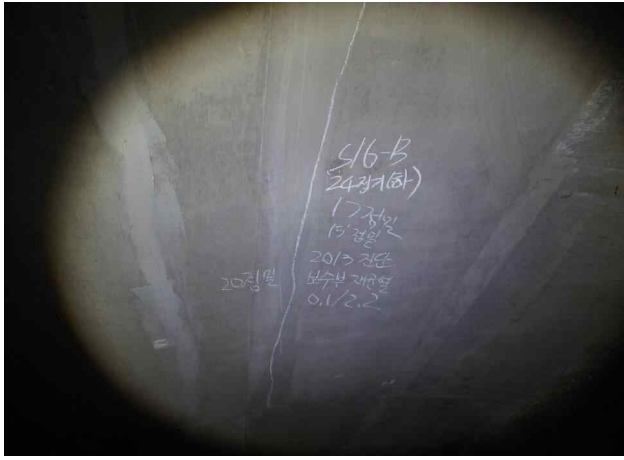
| 위 치 | S16(하행-B) | 위 치 | S16(하행-B) |

| 내 용 | 균열(0.1mm / 2.2m) | 내 용 | 균열(0.1mm / 3.0m) |

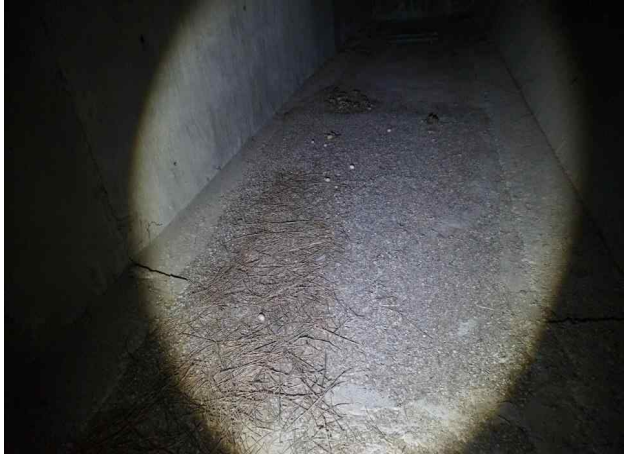
| 위 치 | S16(하행-B) | 위 치 | S32(하행-B) |

| 내 용 | 조류배설물 퇴적(4.0m x 10.0m) | 내 용 | 균열(0.1mm / 2.2m) |

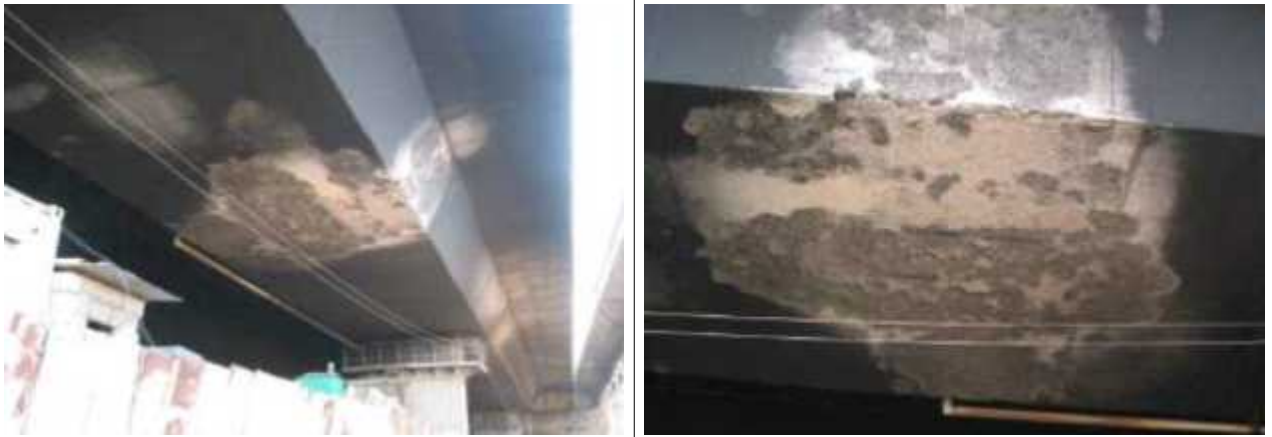
2009년 정밀안전진단 보고서 발췌

- 자료수집 및 분석 결과 2009년 S36 경간 거더 하부에서 약 20분정도의 화재가 발생하여 거더 하부에 화재 손상이 발생되었던 것으로 검토됨
- 금회 외관조사결과 특기 할 만한 손상은 없는 것으로 조사됨

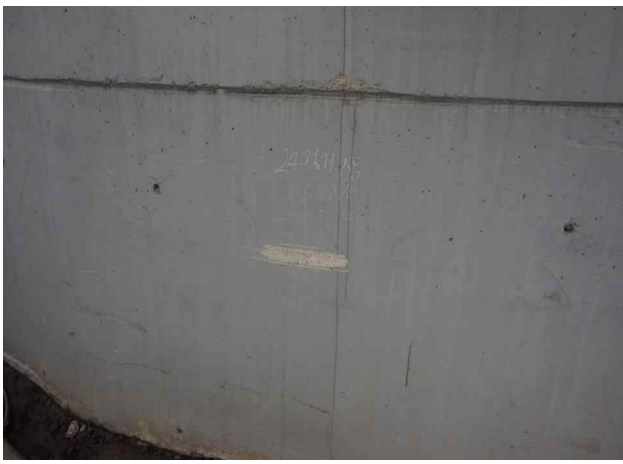
| 위 치 | P2(상행) | 위 치 | P4(상행) |

| 내 용 | 파손(0.2m × 0.1m) | 내 용 | 자재적치(2.5m × 2.0m) |

- 교각에 대한 외관조사결과 균열(폭 0.3mm미만/이상), 망상균열, 보수부 재균열, 백태, 균열부 백태, 철근노출, 박리, 박락, 파손, 굽힘, 침식, 열화, 체수, 체수흔적 등의 손상이 조사되었다.
- 기 발생된 손상은 시공초기 건조수축 및 온도응력, 다짐부족, 우수유입, 외부충격, 공용중 노후화 등에 의한 것으로 판단되며, 내구성 저하 및 손상확대 방지를 위해 표면처리보수, 주입보수, 단면보수, 단면복구(방청) 등의 적절한 보수가 요구된다.

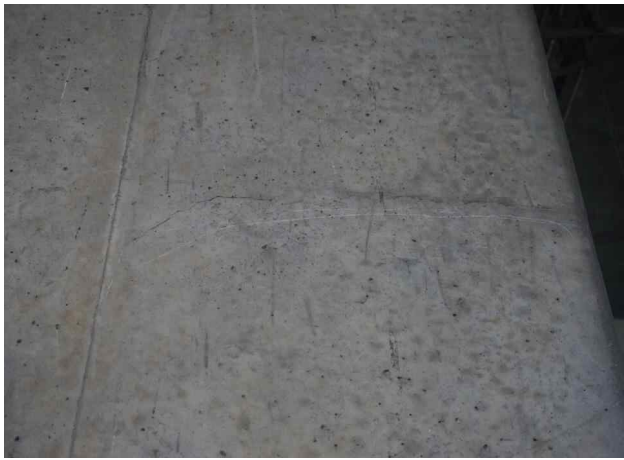
| 위 치 | P5(상행) | 위 치 | P5(상행) |

| 내 용 | 균열(0.2mm / 0.4m) | 내 용 | 망상균열(1.0m × 1.0m) |

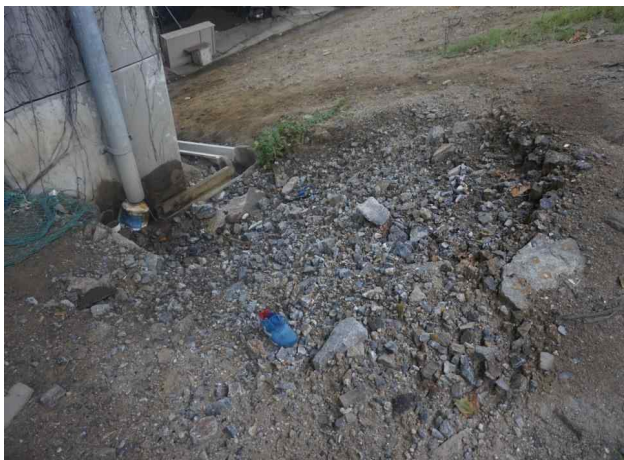
| 위 치 | P8(상행) | 위 치 | P10(상행) |

| 내 용 | 침식(3.0m × 5.0m) | 내 용 | 누수흔적(2.0m × 14.0m) |

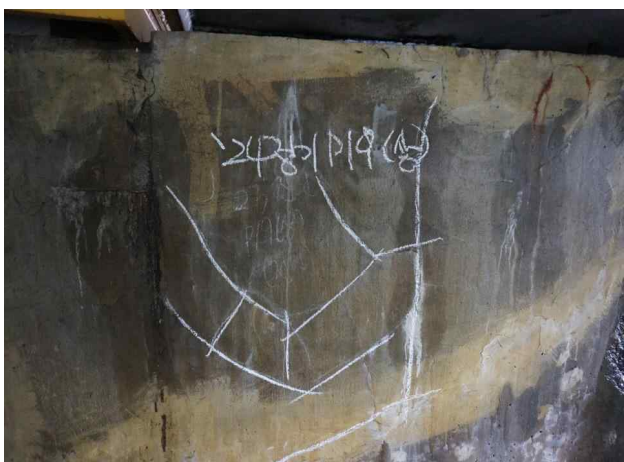
| 위 치 | P19(상행) | 위 치 | P19(상행) |

| 내 용 | 망상균열 및 백태(1.0m × 1.0m) | 내 용 | 박락(0.3m × 1.0m) |

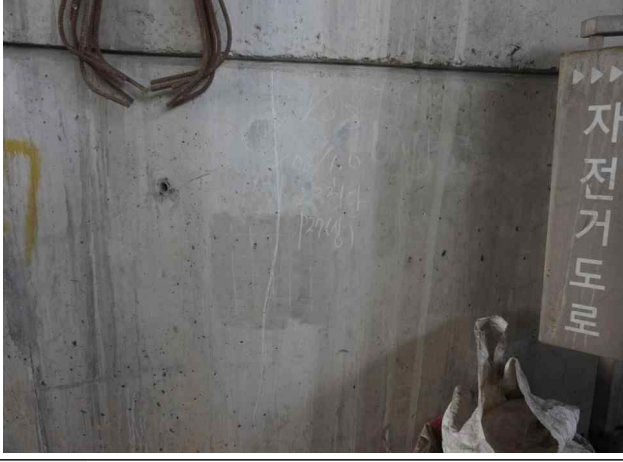
| 위 치 | P27(상행) | 위 치 | P27(상행) |

| 내 용 | 균열(0.2mm / 0.7m) | 내 용 | 균열(0.2mm / 1.0m) |

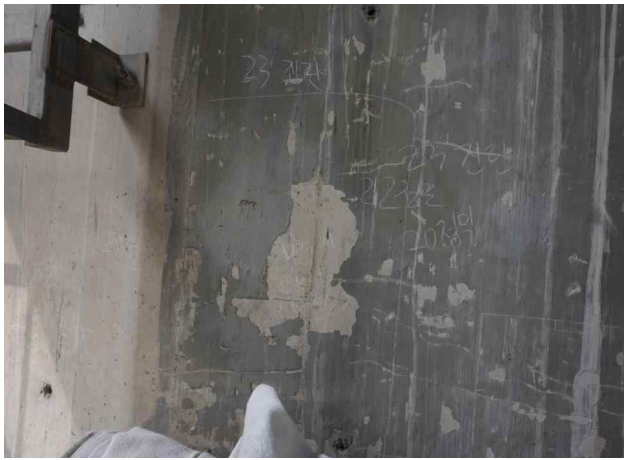
| 위 치 | P29(하행) | 위 치 | P29(하행) |

| 내 용 | 보수부 박리(1.0m × 1.0m) | 내 용 | 균열(0.1mm / 2.4m) |

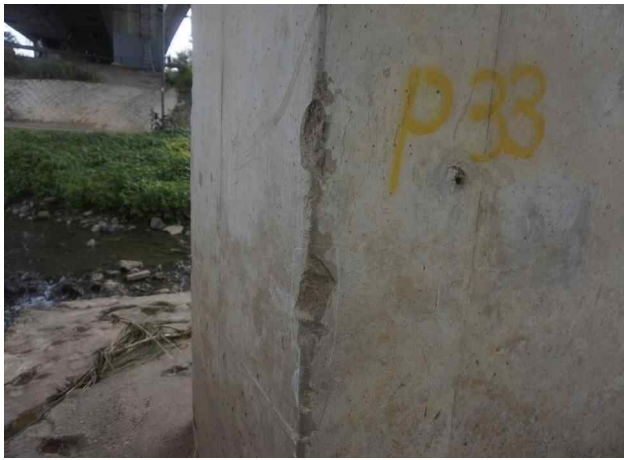
| 위 치 | P33(하행) | 위 치 | P35(하행) |

| 내 용 | 파손(0.2m × 0.2m) | 내 용 | 폐자재 적치 |

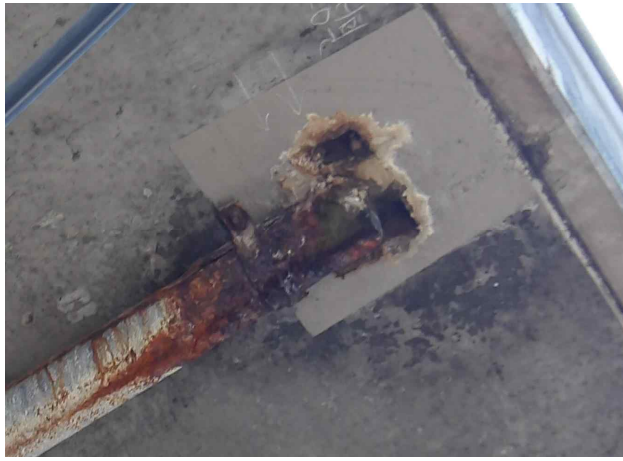
| 위 치 | S21(상행) | 위 치 | S34(상행) |

| 내 용 | 배수관 부식(0.3m × 0.3m) | 내 용 | 배수관 파손 |

- 배수시설에 대한 외관조사결과 배수구 이물질 퇴적, 배수로 이물질 및 토사퇴적, 배수로 파손, 배수관 문힘, 배수관 누수/부식/파손/탈락, 배수관 길이부족/위치불량, 유도배수로 파손 등의 손상이 조사되었다.
- 상기 손상은 공용기간 경과에 따른 이물질 퇴적 및 막힘으로 인한 관부식, 부식부 파손, 노후화 등에 의한 것으로 판단되며, 배수시설 정비를 통한 배수기능 확보가 요구된다.

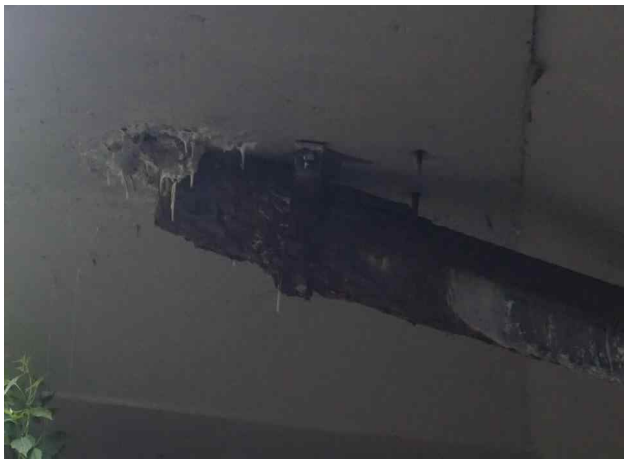
| 위 치 | 램프B S1 | 위 치 | 램프D S1 |

| 내 용 | 배수구누수 및 백태(0.3m x 0.3m) | 내 용 | 균열(0.3mm / 1.2m, 3ea) |

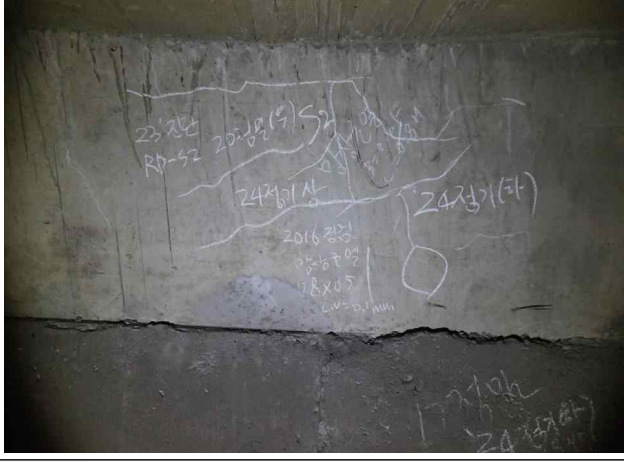
| 위 치 | 램프D S2 | 위 치 | 램프D S2 |

| 내 용 | 망상균열(0.8m × 0.5m) | 내 용 | 백태(0.2m × 0.6m) |

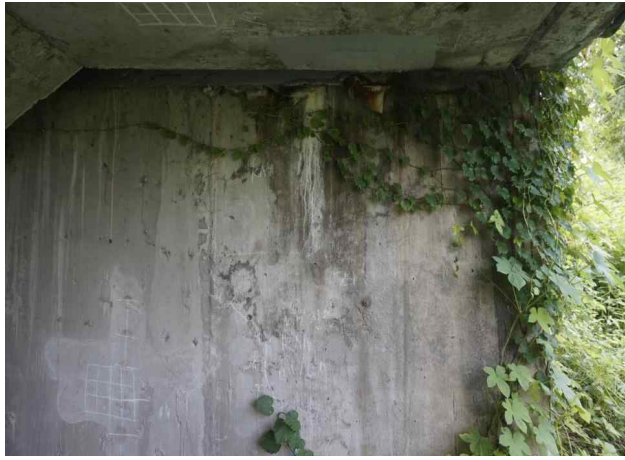
| 위 치 | 램프A A1 | 위 치 | 램프A A1 |

| 내 용 | 폐콘크리트 퇴적(1.0m × 1.0m) | 내 용 | 백태(0.2m × 0.4m) |

- 교대에 대한 외관조사결과 균열(폭 0.3mm미만), 백태, 균열부 백태, 압성토 보호블럭 이격, 이물질 퇴적, 지장물 적치 등의 손상이 조사되었다.
- 기 발생한 손상은 시공초기 건조수축 및 온도응력, 우수유입, 공용중 노후화 등에 의한 것으로 판단되며, 내구성 저하 및 손상확대 방지를 위해 표면처리보수 등의 적절한 보수가 요구된다.

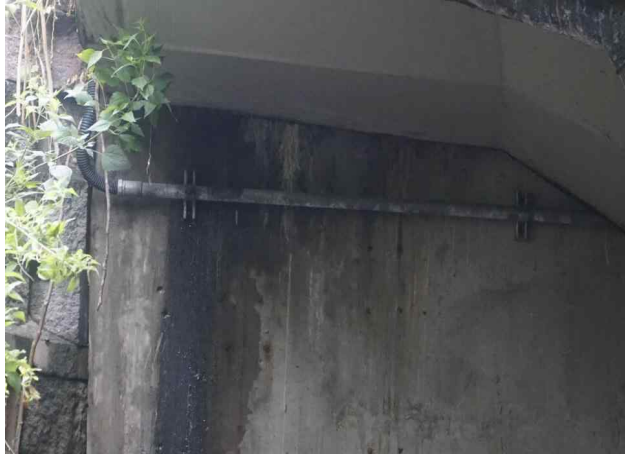
| 위 치 | 램프A A1 | 위 치 | 램프B A1 |

| 내 용 | 블록이격(L=5.0m) | 내 용 | 누수흔적 및 백태(1.0m × 3.0m) |

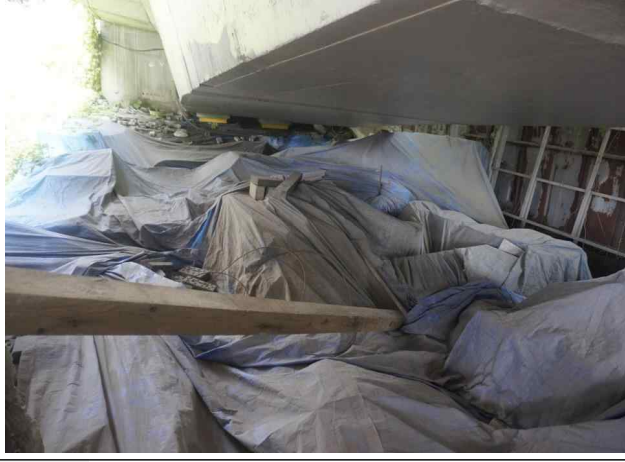
| 위 치 | 램프D A1 | 위 치 | 램프D A1 |

| 내 용 | 폐기물 적치 | 내 용 | 지장물 적치 |

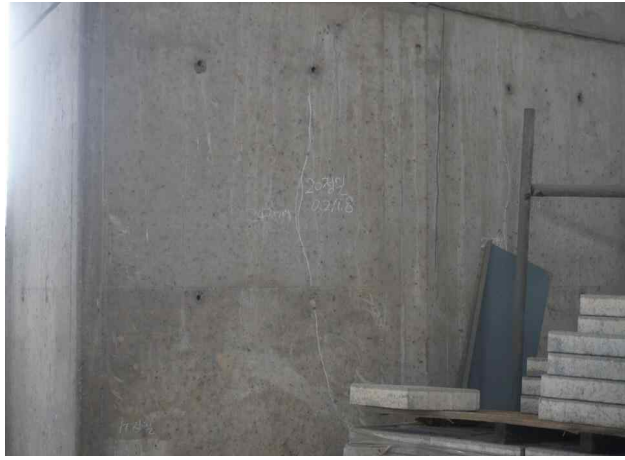
| 위 치 | 램프B P4 | 위 치 | 램프C P2 |

| 내 용 | 보수부 박리(1.5m × 5.5m) | 내 용 | 균열(0.2mm / 1.8m) |

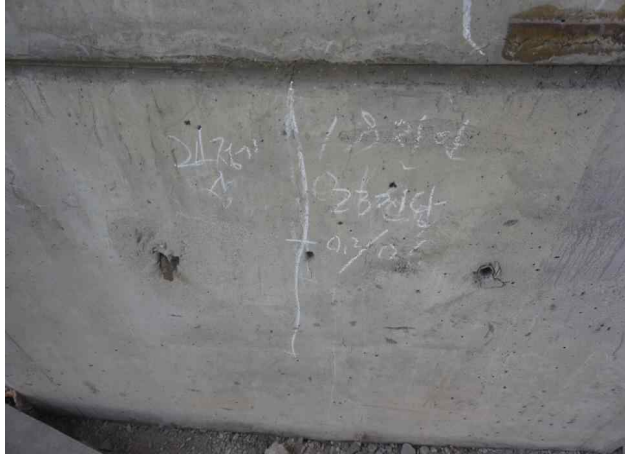
| 위 치 | 램프D P1 | 위 치 | 램프D P1 |

| 내 용 | 망상균열(0.8m x 1.5m) | 내 용 | 균열(0.2mm / 0.6m) |

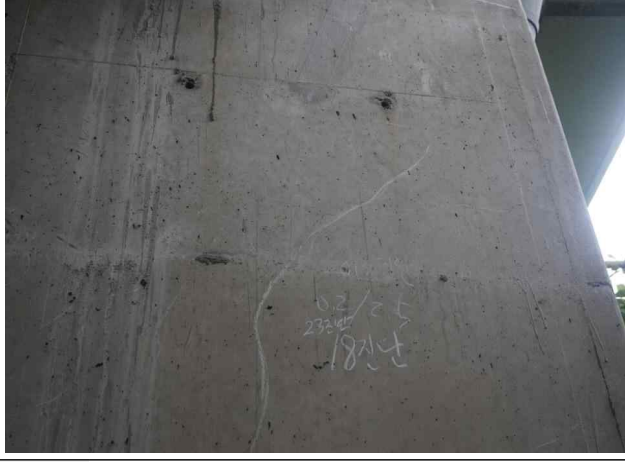
| 위 치 | 램프D P1 | 위 치 | 램프D P1 |

| 내 용 | 파손(0.1m x 0.1m, 2ea) | 내 용 | 균열(0.2mm / 2.5m) |

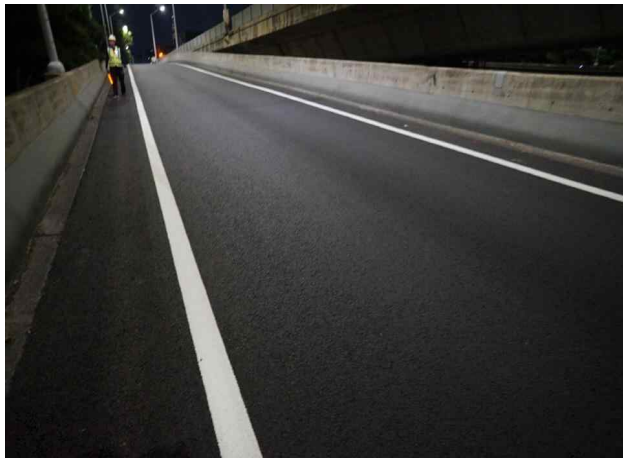
| 위 치 | 램프A S1 | 위 치 | 램프A S3 |

| 내 용 | 아스콘 포장면 상태양호 | 내 용 | 아스콘 포장면 상태양호 |
