2024년 하반기 복정고가교 정기안전점검 용역

# 정 기 안 전 점 검 보 고 서

【 복 정 고 가 교 】

2024. 10.

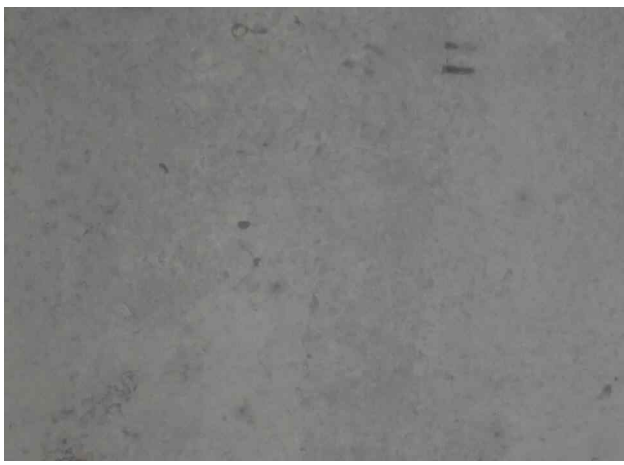
| 위 치 | S33(상행) | 위 치 | S34(상행) |

| 내 용 | 망상균열(2.5m × 2.0m) | 내 용 | 균열부 백태(0.1mm / 3.0m) |

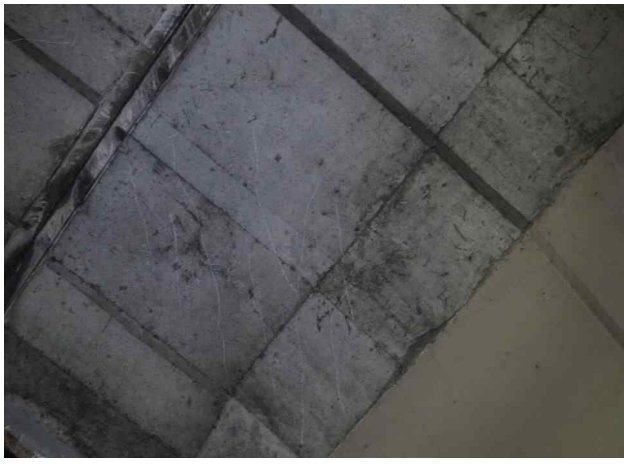
| 위 치 | S37(상행) | 위 치 | S37(상행) |

| 내 용 | 균열(0.2mm / 2.2m, 2ea) | 내 용 | 철근노출(0.3m × 0.8m) |

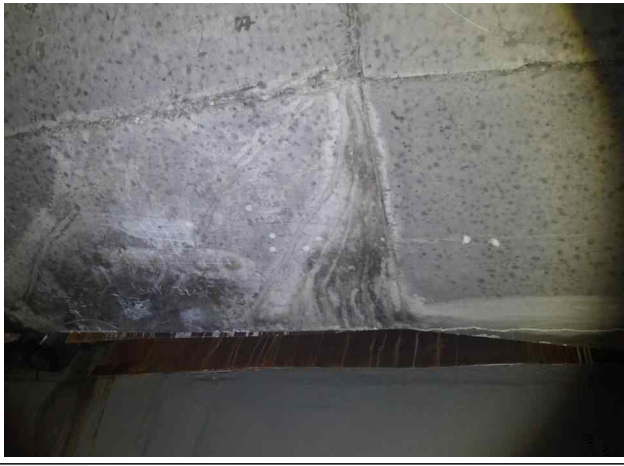
| 위 치 | S1(하행) | 위 치 | S10(하행) |

| 내 용 | 누수흔적(5.0 × 1.0m) | 내 용 | 철근노출(0.1m × 0.3m) |

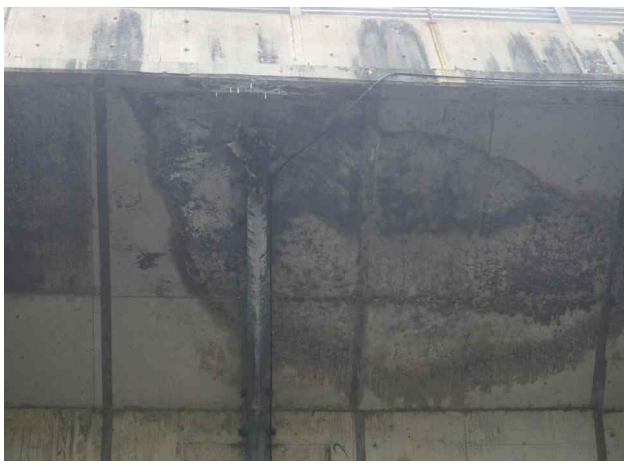
| 위 치 | S21(하행) | 위 치 | S36(하행) |

| 내 용 | 누수흔적 및 백태(2.0m × 2.0m) | 내 용 | 표면오염(0.5m × 1.5m) |

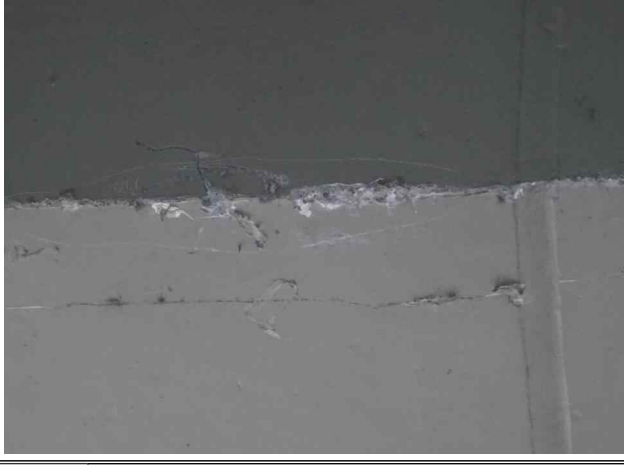
| 위 치 | S37(하행) | 위 치 | S37(하행) |

| 내 용 | 파손(0.2m × 1.0m, 3ea) | 내 용 | 물끓기홈 누락(L=0.3m) |

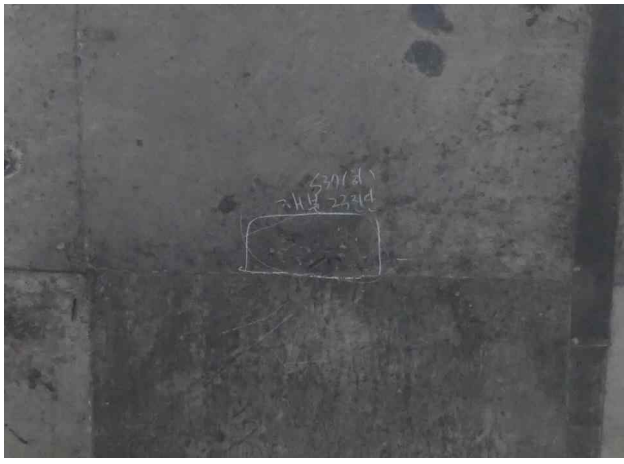
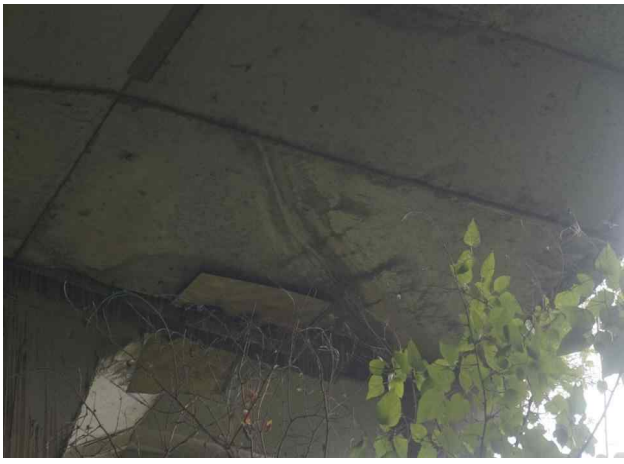
| 위 치 | S37(하행) | 위 치 | S38(하행) |

| 내 용 | 재료분리(0.2m × 0.3m) | 내 용 | 균열(0.3mm / 3.0m) |

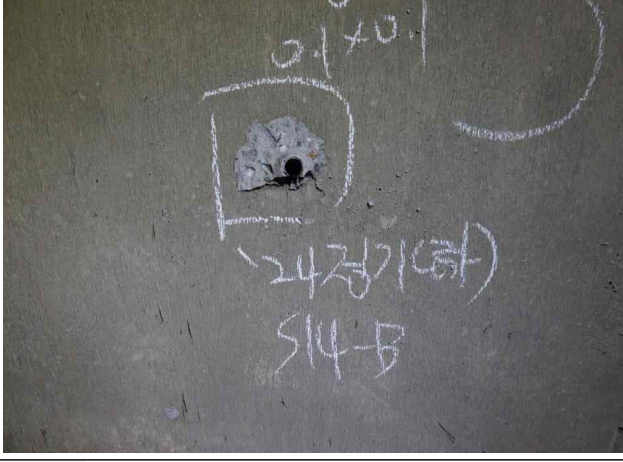
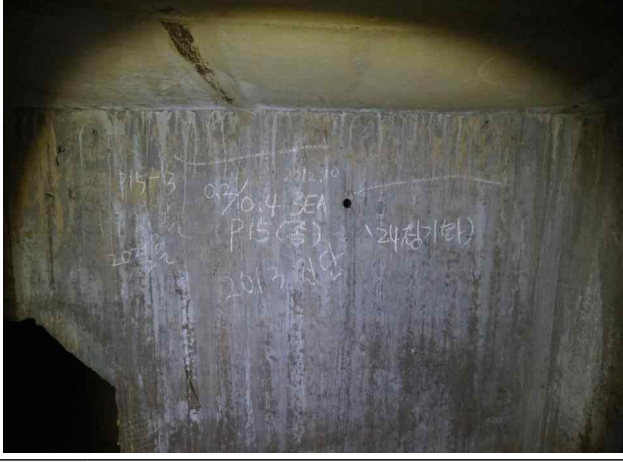
| 위 치 | S14(상행-B) | 위 치 | S16(상행-B) 격벽 |

| 내 용 | 파손(0.1m × 0.1m) | 내 용 | 균열(0.2mm / 0.4m, 3ea) |

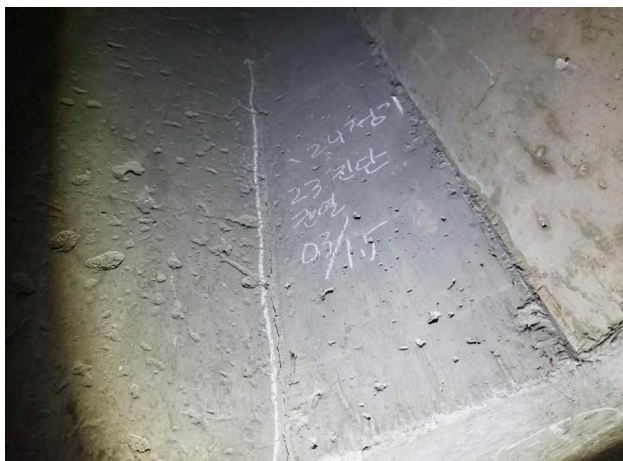
| 위 치 | S32(상행-B) 격벽 | 위 치 | S32(상행-B) 격벽 |

| 내 용 | 보수부 재균열(0.2mm / 0.2m) | 내 용 | 균열(0.3mm / 1.5m) |

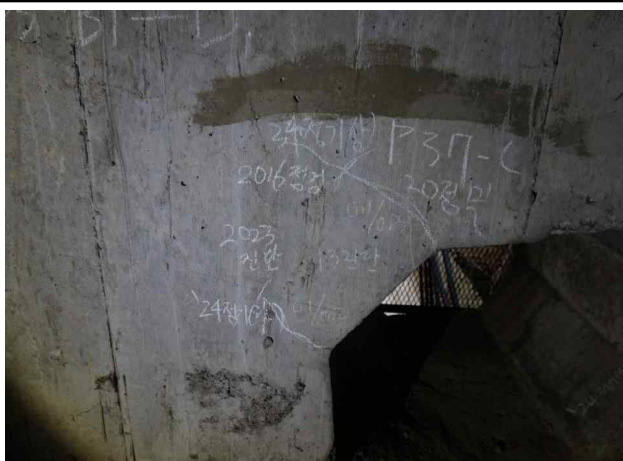
| 위 치 | S38-1(상행-C) 격벽 | 위 치 | S38-1(상행-C) 격벽 |

| 내 용 | 철근노출(0.2m × 0.3m, 2ea) | 내 용 | 균열(0.1mm / 0.3m) |

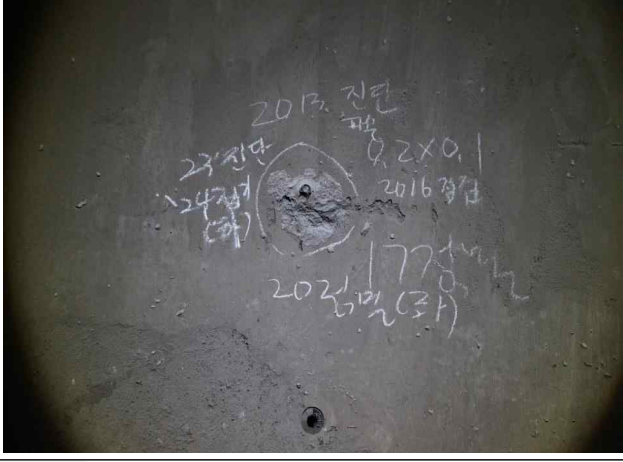
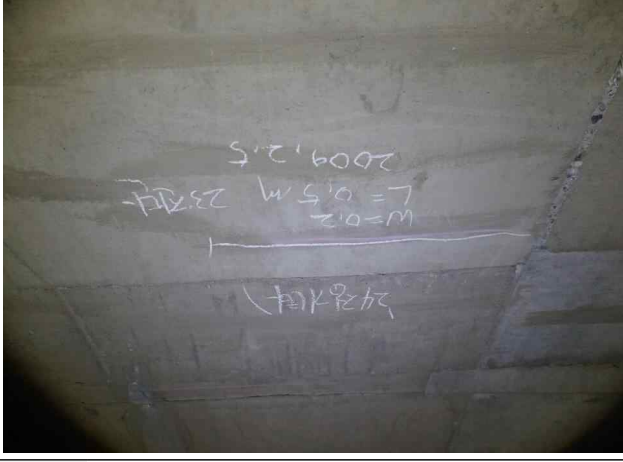
| 위 치 | S32(하행-A) | 위 치 | S32(하행-A) |

| 내 용 | 파손(0.2m × 0.1m) | 내 용 | 균열(0.2mm / 0.5m) |

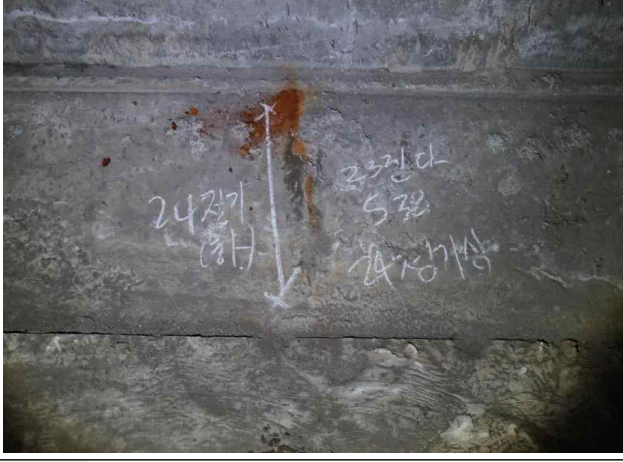
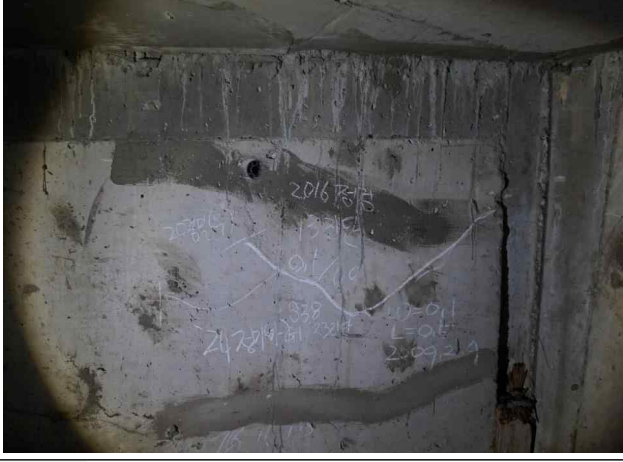
| 위 치 | S38-1(하행-A) | 위 치 | S38-1(하행-A) |

| 내 용 | 철근노출(0.2m × 0.3, 2ea) | 내 용 | 균열(0.1mm / 1.0m) |

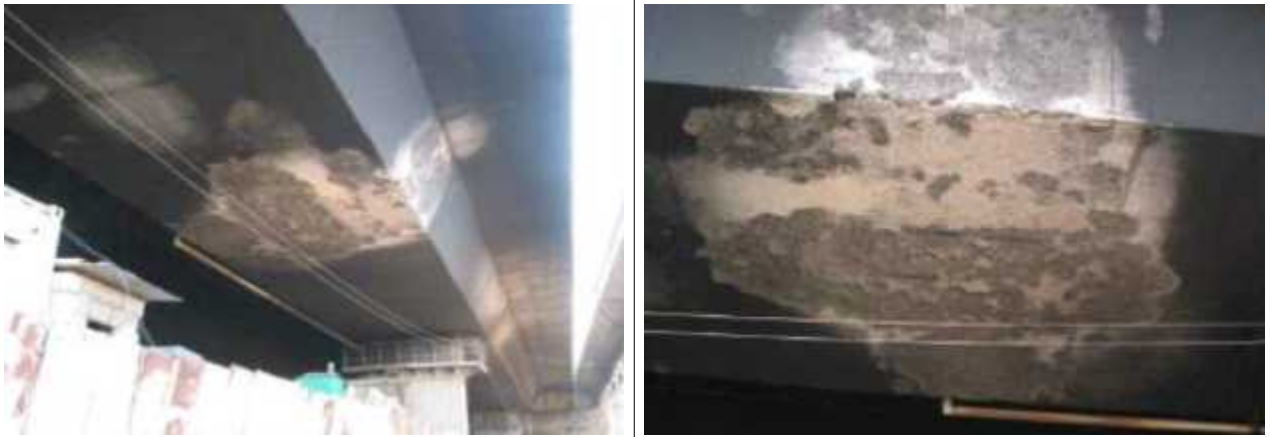
2009년 정밀안전진단 보고서 발췌

- 자료수집 및 분석 결과 2009년 S36 경간 거더 하부에서 약 20분정도의 화재가 발생하여 거더 하부에 화재 손상이 발생되었던 것으로 검토됨
- 금회 외관조사결과 특기 할 만한 손상은 없는 것으로 조사됨

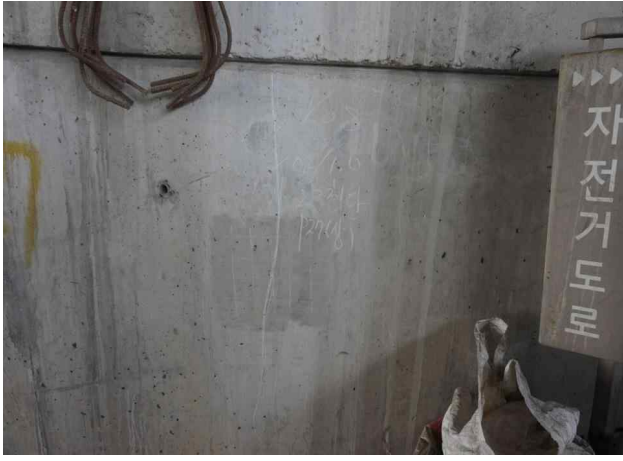
| 위 치 | P27(상행) | 위 치 | P27(상행) |

| 내 용 | 균열(0.2mm / 0.7m) | 내 용 | 균열(0.2mm / 1.0m) |

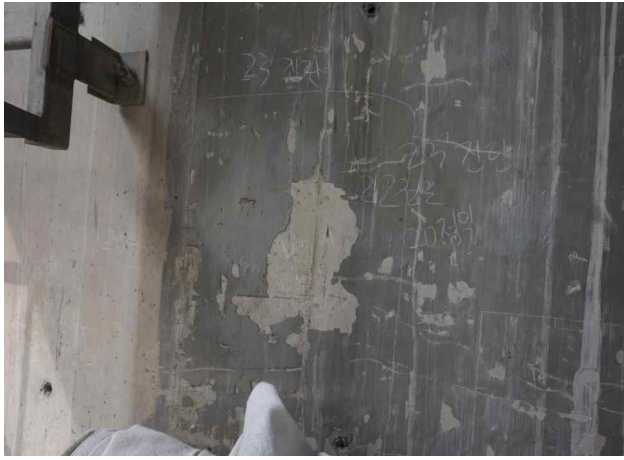
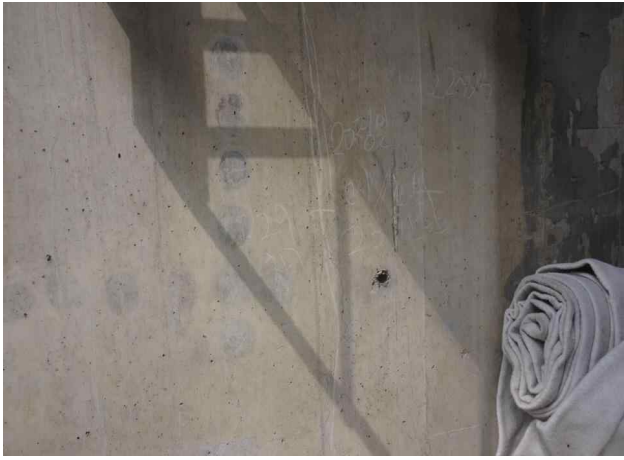
| 위 치 | P29(하행) | 위 치 | P29(하행) |

| 내 용 | 보수부 박리(1.0m × 1.0m) | 내 용 | 균열(0.1mm / 2.4m) |

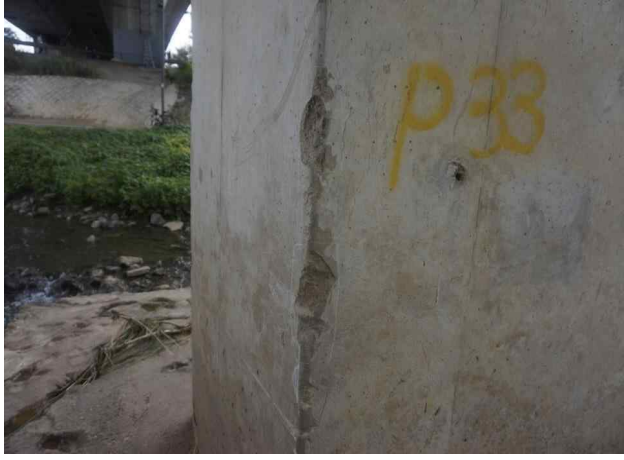
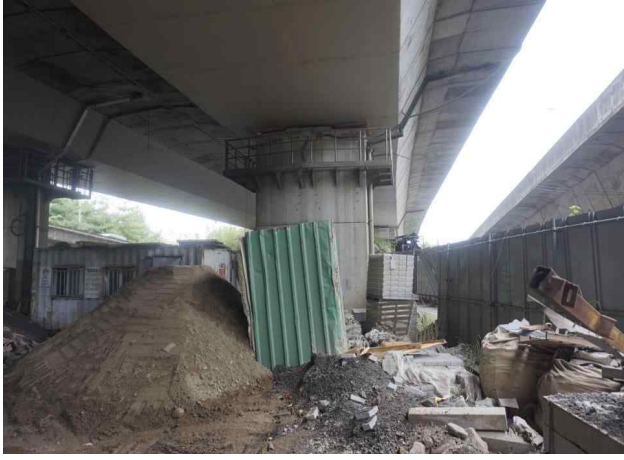
| 위 치 | P33(하행) | 위 치 | P35(하행) |

| 내 용 | 파손(0.2m × 0.2m) | 내 용 | 폐자재 적치 |

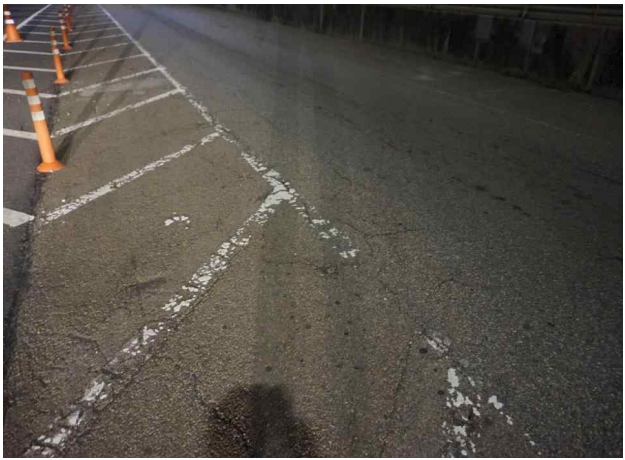
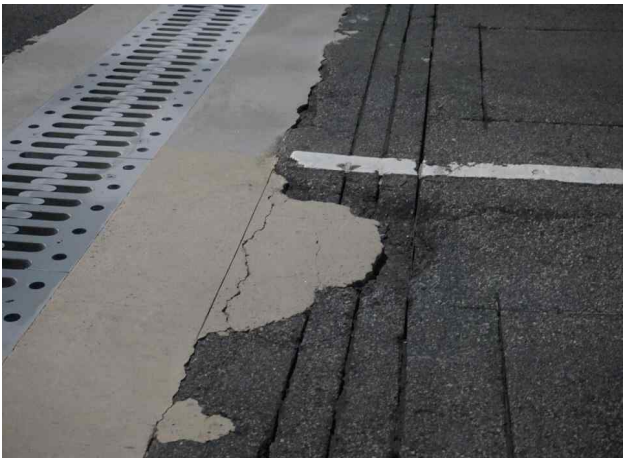
| 위 치 | S38(상행) | 위 치 | S1(하행) |

| 내 용 | 아스콘 포장면 망상균열 | 내 용 | 접속부 아스콘 포장 파손 |

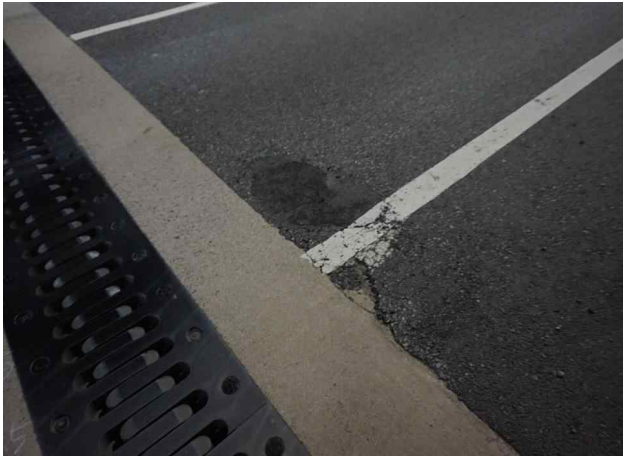
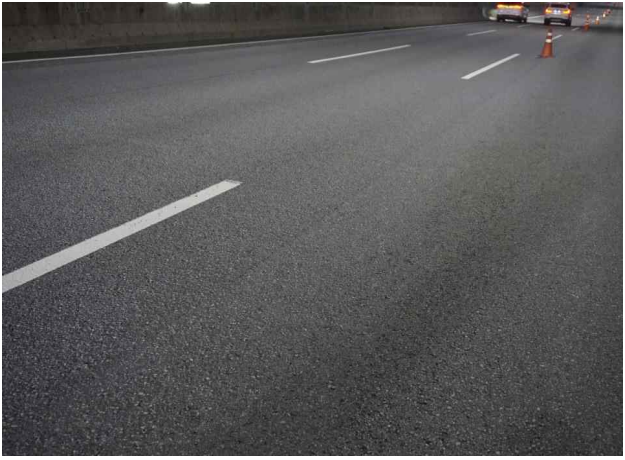
| 위 치 | S10(하행) | 위 치 | S17(하행) |

| 내 용 | 아스콘 포장면 소성변형 | 내 용 | 아스콘 포장면 균열 |

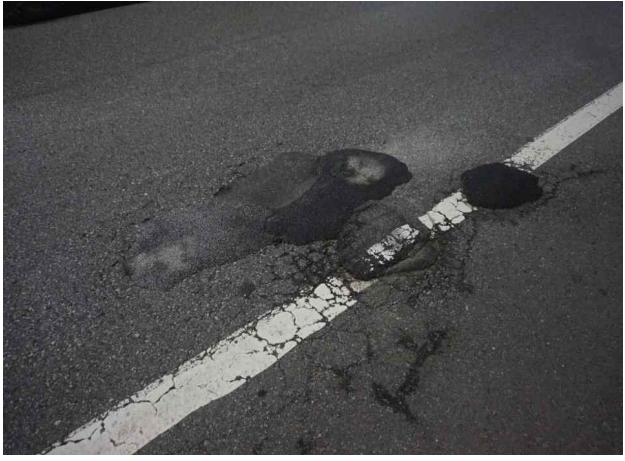
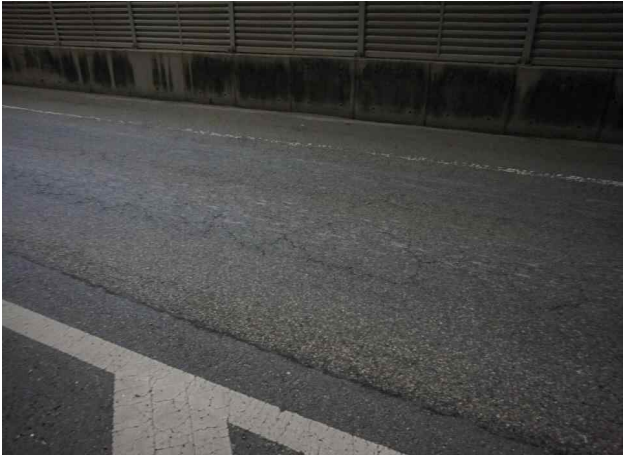
| 위 치 | S18(하행) | 위 치 | S26(하행) |

| 내 용 | 아스콘 포장면 소성변형 | 내 용 | 아스콘 포장면 망상균열 |

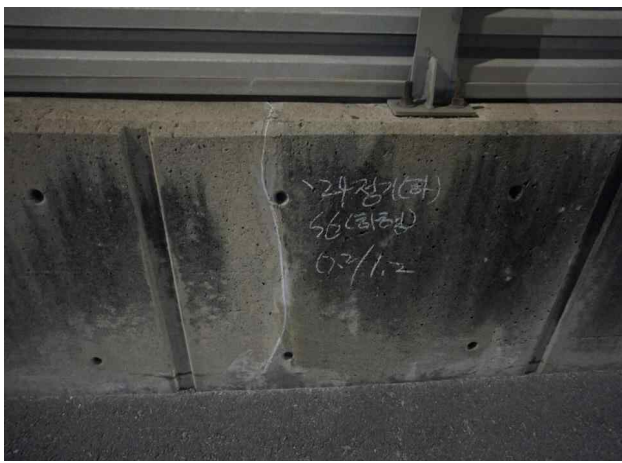
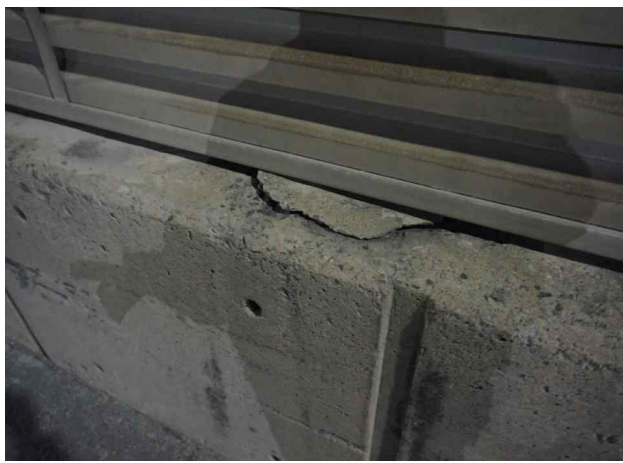
| 위 치 | S6(하행) | 위 치 | S14(하행) |

| 내 용 | 균열(0.2mm / 1.2m) | 내 용 | 박리(0.5m × 0.3m) |

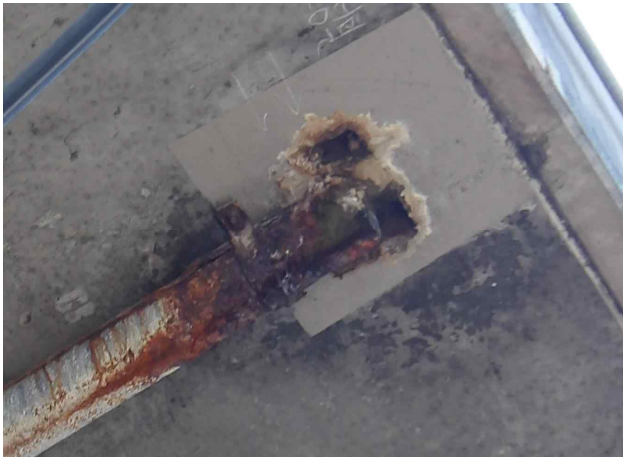
| 위 치 | S21(상행) | 위 치 | S34(상행) |

- 배수시설에 대한 외관조사결과 배수구 이물질 퇴적, 배수로 이물질 및 토사퇴적, 배수로 파손, 배수관 문힘, 배수관 누수/부식/파손/탈락, 배수관 길이부족/위치불량, 유도배수로 파손 등의 손상이 조사되었다.
- 상기 손상은 공용기간 경과에 따른 이물질 퇴적 및 막힘으로 인한 관부식, 부식부 파손, 노후화 등에 의한 것으로 판단되며, 배수시설 정비를 통한 배수기능 확보가 요구된다.

| 내 용 | 배수관 부식(0.3m × 0.3m) | 내 용 | 배수관 파손 |

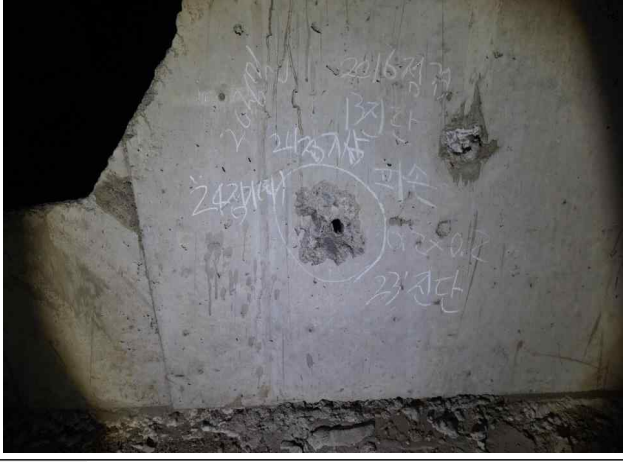
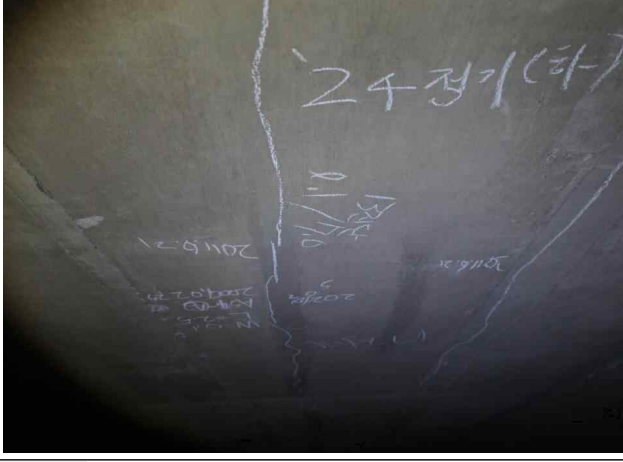
| 위 치 | 램프A S4 격벽 | 위 치 | 램프A S4 |

| 내 용 | 파손(0.2m x 0.2m) | 내 용 | 균열(0.1mm / 7.0m) |

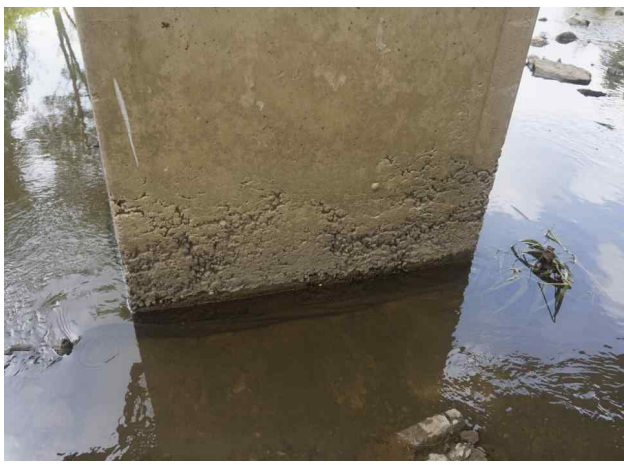
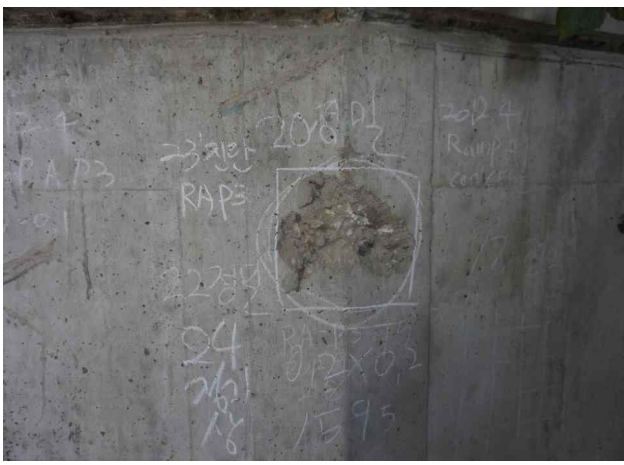
| 위 치 | 램프A P1 | 위 치 | 램프A P3 |

- 교각에 대한 외관조사결과 균열(폭 0.3mm미만/이상), 망상균열, 보수부 재균열, 백태, 균열부 백태, 철근노출, 박리, 박락, 파손, 들뜸, 표면오염, 이물질 퇴적 등의 손상이 조사되었다.
- 기 발생한 손상은 시공초기 건조수축 및 온도응력, 다짐부족, 우수유입, 외부충격, 공용중 노후화 등에 의한 것으로 판단되며, 내구성 저하 및 손상확대 방지를 위해 표면처리보수, 주입보수, 단면보수, 단면복구(방청) 등의 적절한 보수가 요구된다.

| 내 용 | 재료분리(0.3m × 1.0m) | 내 용 | 파손(0.2m × 0.2m) |

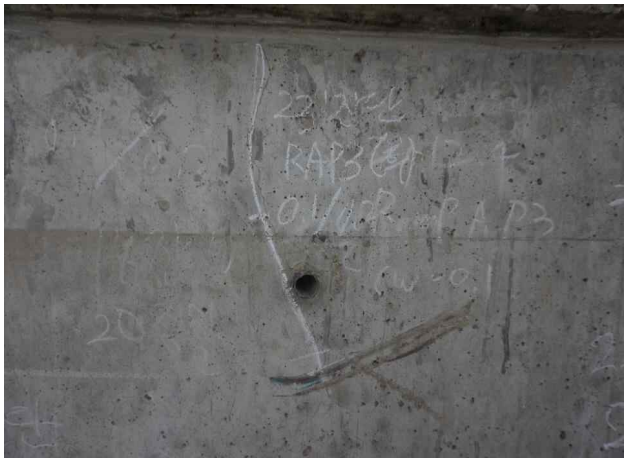
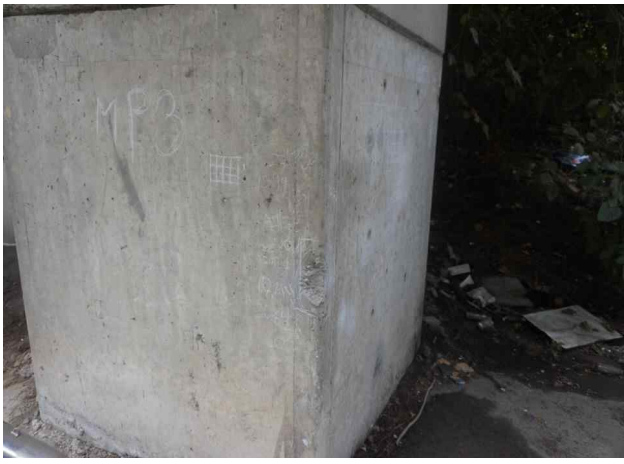
| 위 치 | 램프A P3 | 위 치 | 램프A P3 |

| 내 용 | 균열(0.1mm / 0.2m) | 내 용 | 파손(0.2m × 0.1m) |

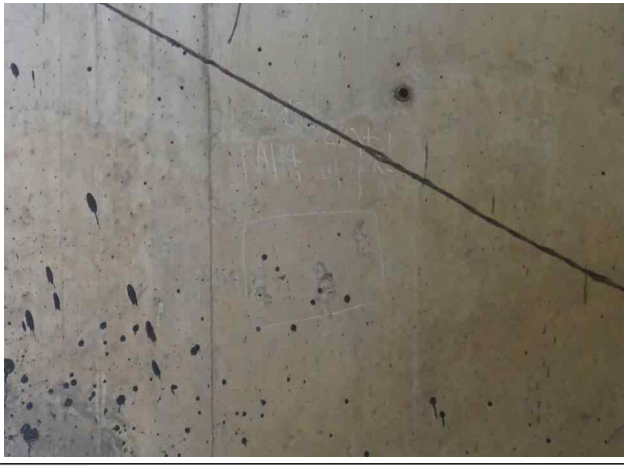
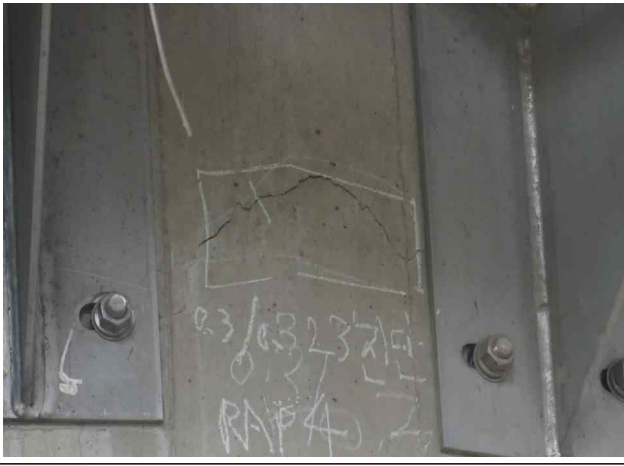
| 위 치 | 램프A P4 | 위 치 | 램프A P4 |

| 내 용 | 박락(0.2m × 0.3m) | 내 용 | 층분리(0.3m × 0.3m) |

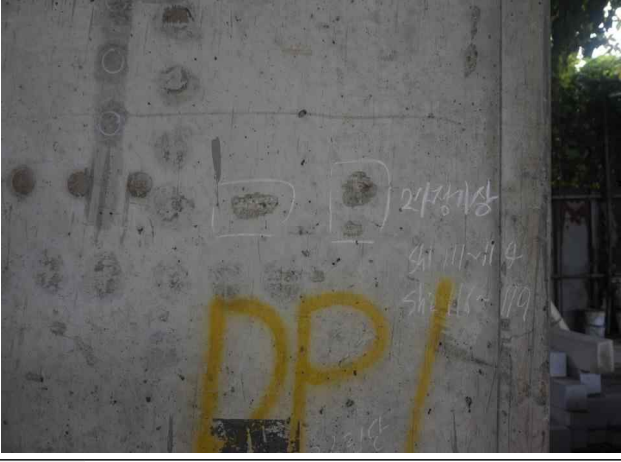
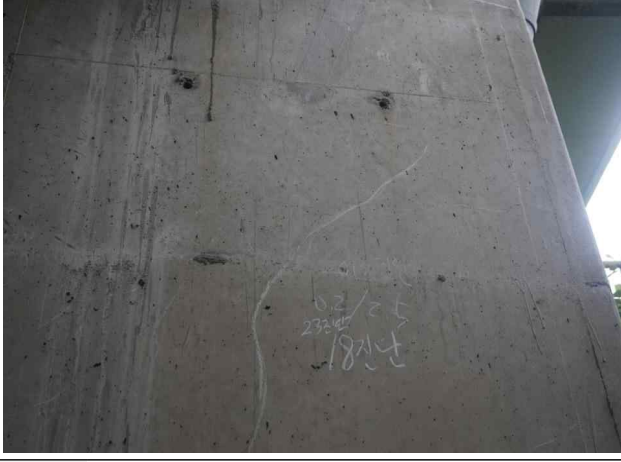
| 위 치 | 램프D P1 | 위 치 | 램프D P1 |

| 내 용 | 파손(0.1m x 0.1m, 2ea) | 내 용 | 균열(0.2mm / 2.5m) |

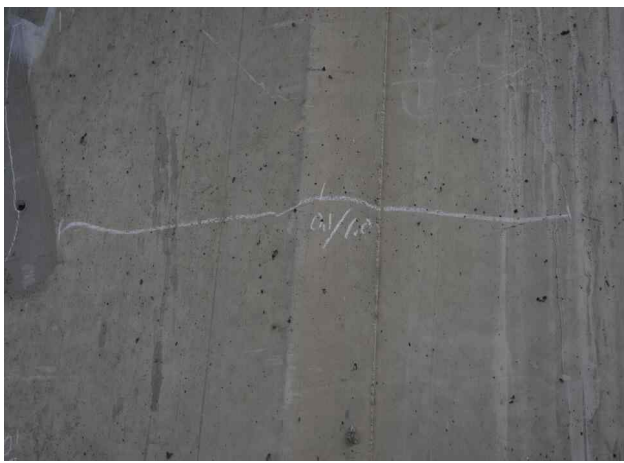
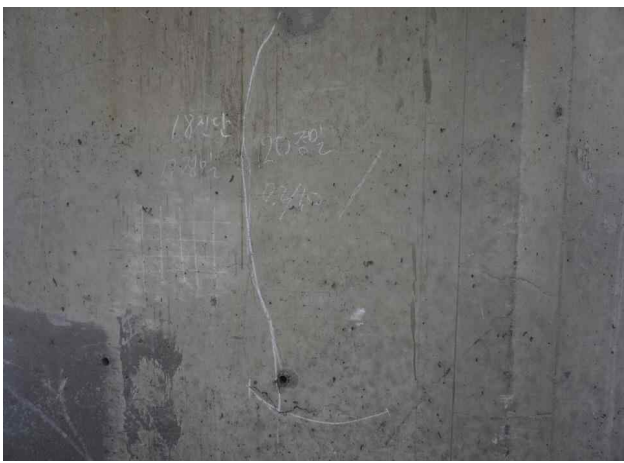
| 위 치 | 램프D P1 | 위 치 | 램프D P1 |

| 내 용 | 균열(0.1mm / 1.0m) | 내 용 | 균열(0.2mm / 1.0m) |

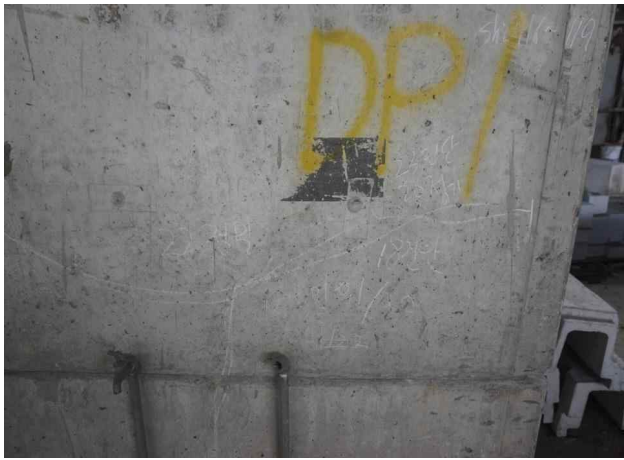
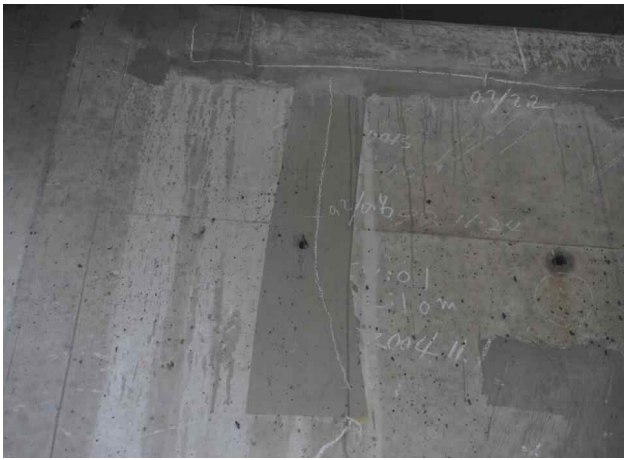
| 위 치 | 램프D P1 | 위 치 | 램프D P1 |

| 내 용 | 균열(0.1mm / 3.0m) | 내 용 | 보수부 재균열(0.2mm / 0.8m) |

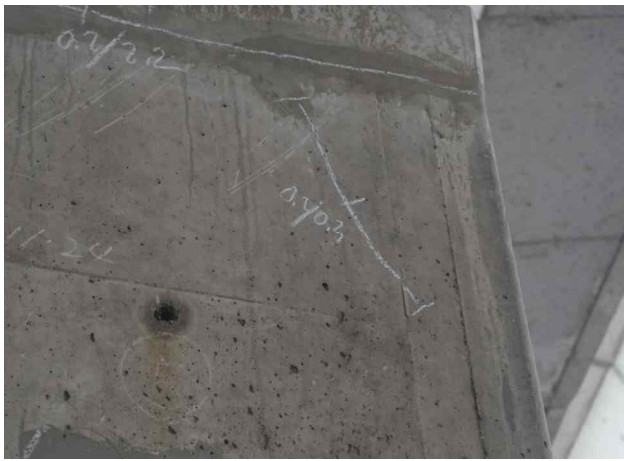
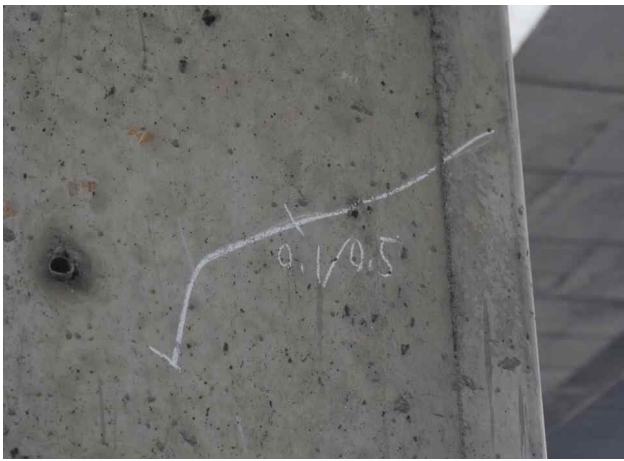
| 위 치 | 램프D P1 | 위 치 | 램프D P1 |

| 내 용 | 균열(0.2mm / 0.3m) | 내 용 | 균열(0.1mm / 0.5m) |

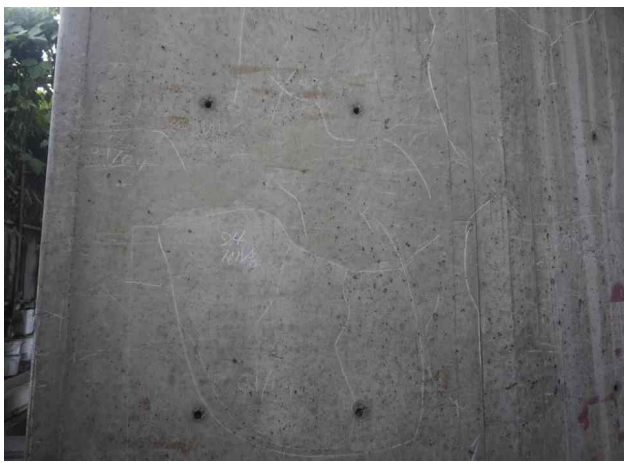
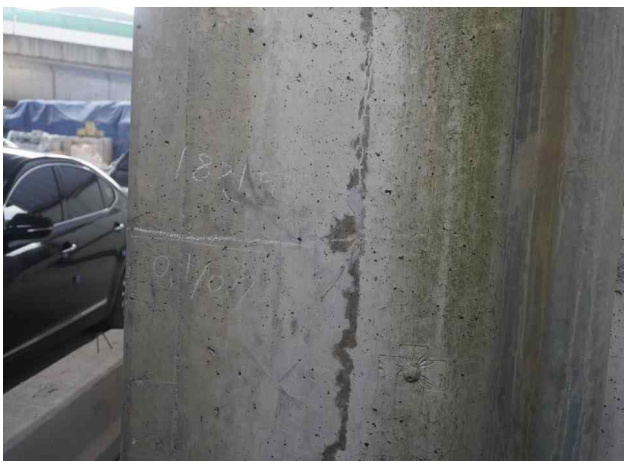
| 위 치 | 램프D P1 | 위 치 | 램프D P1 |

| 내 용 | 망상균열(1.2m × 1.5m) | 내 용 | 균열(0.1mm / 0.7m) |

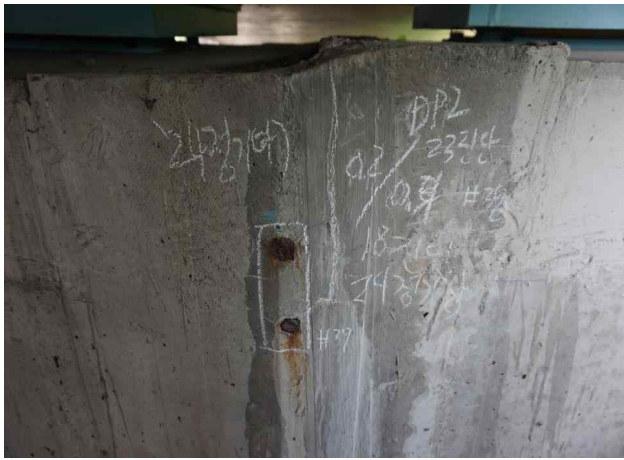
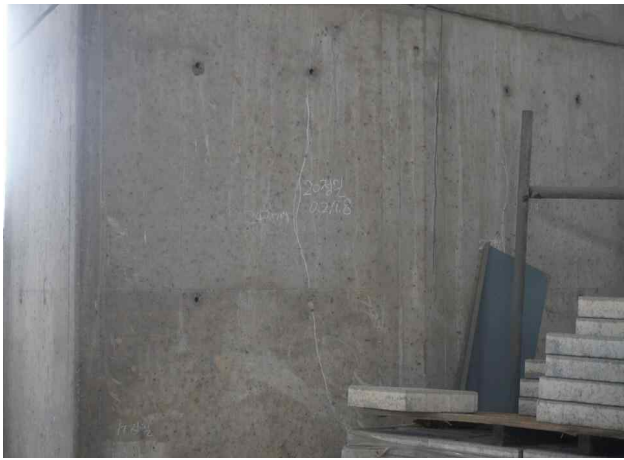
| 위 치 | 램프D P2 | 위 치 | 램프D P2 |

| 내 용 | 철근노출(0.1m × 0.2m) | 내 용 | 균열(0.2mm / 1.8m) |

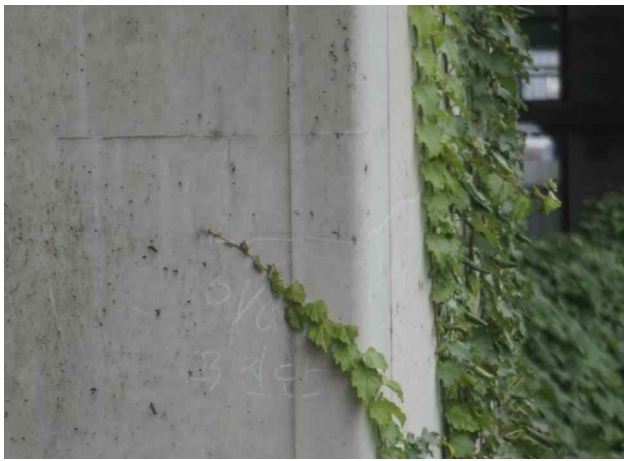
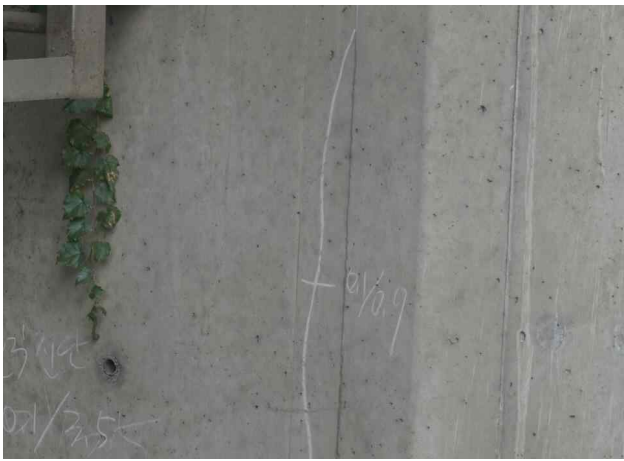
| 위 치 | 램프D P3 | 위 치 | 램프D P3 |

| 내 용 | 균열(0.1mm / 0.4m, 2ea) | 내 용 | 균열(0.1mm / 0.9m) |

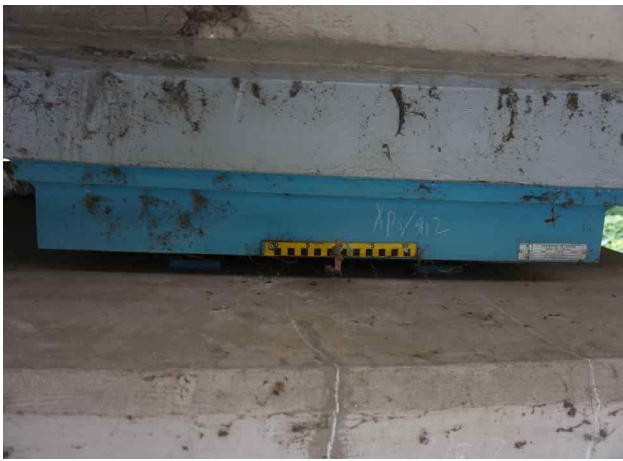
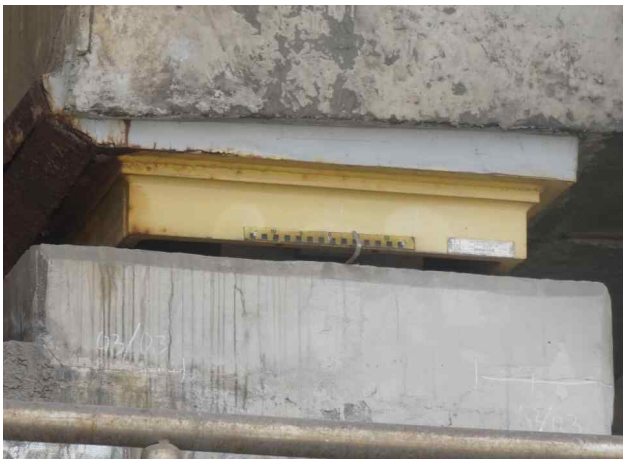
| 위 치 | 램프A P5 | 위 치 | 램프D P5 |

| 내 용 | 받침장치 상태양호 | 내 용 | 받침장치 상태양호 |

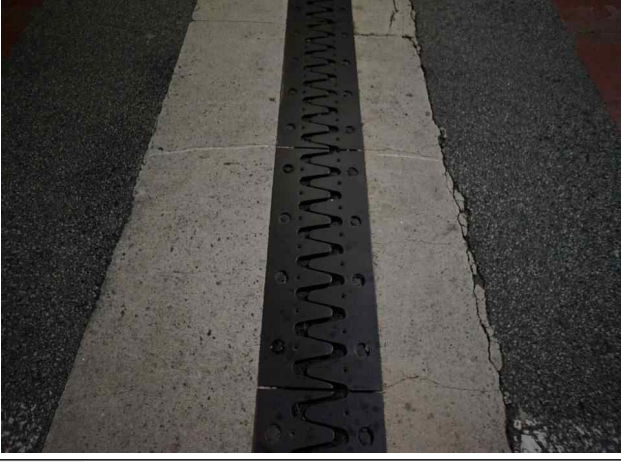
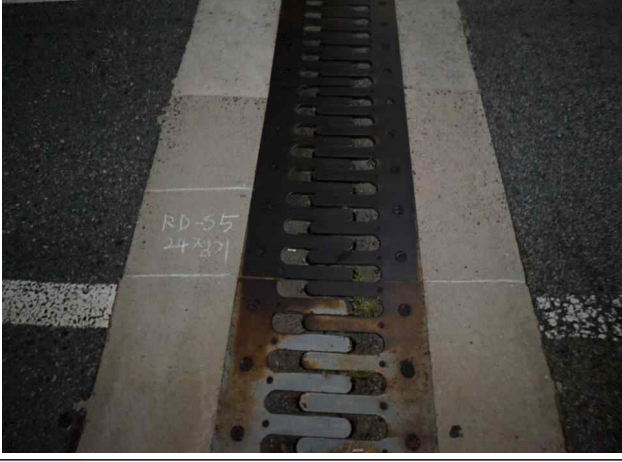
| 위 치 | 램프D A1 | 위 치 | 램프D P5 |

| 내 용 | 유간토사퇴적 | 내 용 | 후타재 균열 |

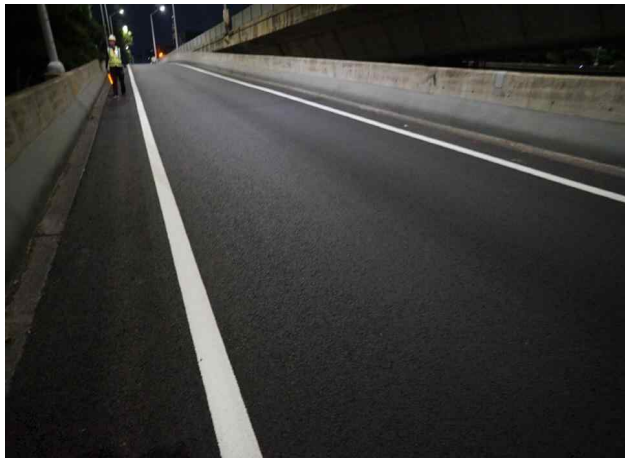
| 위 치 | 램프A S1 | 위 치 | 램프A S3 |

| 내 용 | 아스콘 포장면 상태양호 | 내 용 | 아스콘 포장면 상태양호 |

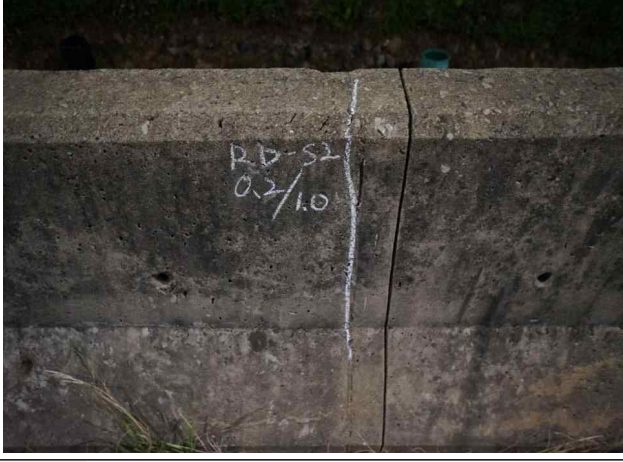
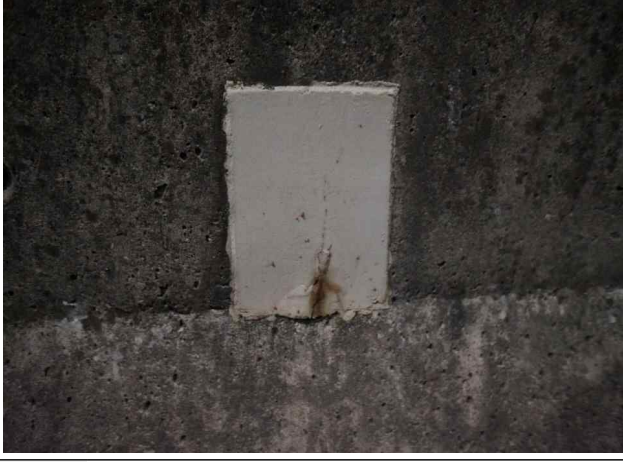
| 위 치 | 램프D S2 | 위 치 | 램프D S2 |

| 내 용 | 균열(0.2mm / 1.0m) | 내 용 | 보수부 박리(0.2m × 0.2m) |

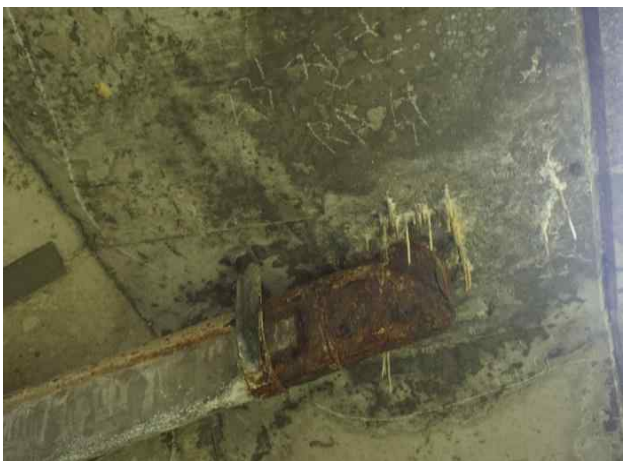
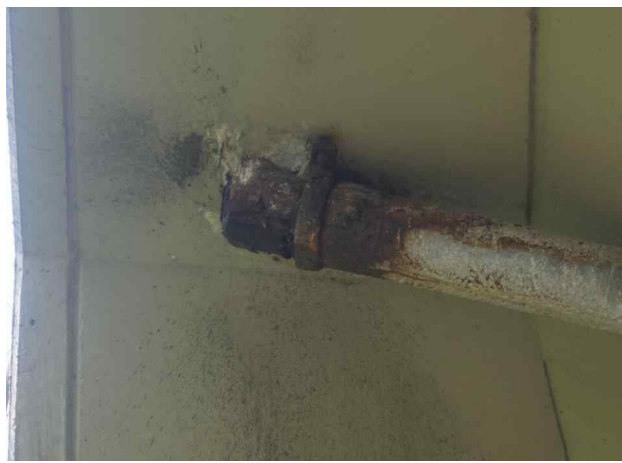
| 위 치 | 램프A S1 | 위 치 | 램프A S5 |

- 배수시설에 대한 외관조사결과 배수구 이물질 퇴적, 배수관 누수/부식/탈락/배수관 길이부족 등의 손상이 조사되었다.
- 상기 손상은 공용기간 경과에 따른 이물질 퇴적 및 막힘으로 인한 관부식, 부식부 파손, 노후화 등에 의한 것으로 판단되며, 배수시설 정비를 통한 배수기능 확보가 요구된다.

| 내 용 | 배수관 누수 | 내 용 | 배수관 누수, 부식 |
