# 과 업 지 시 서

(2024년 하반기 북정고가교 정기안전점검 용역)

성남시 수정구

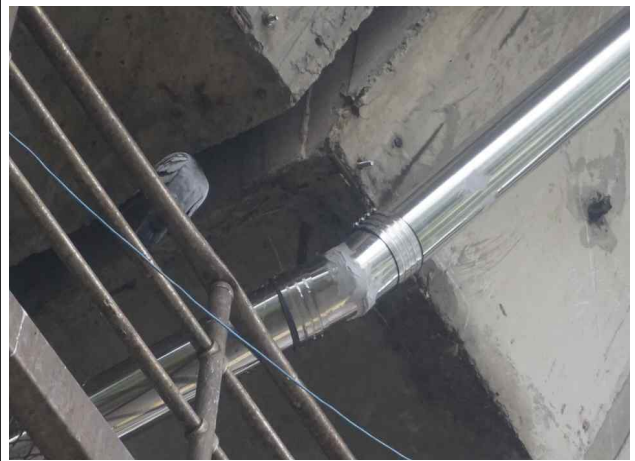
| 위 치 | S1(하행) |

| 내 용 | 누수흔적(5.0 × 1.0m) |

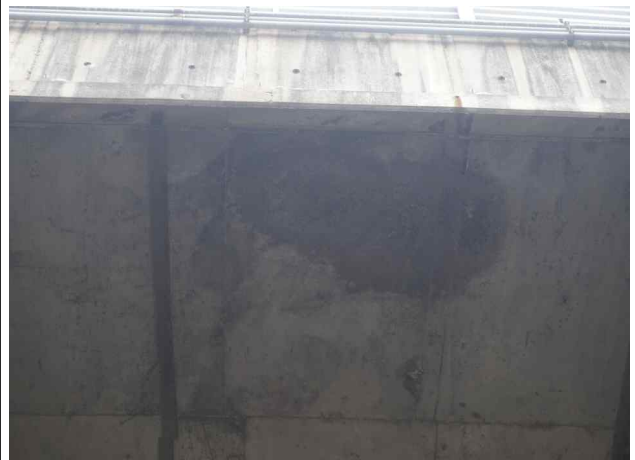
| 위 치 | S21(하행) |

| 내 용 | 누수흔적 및 백태(2.0m × 2.0m) |

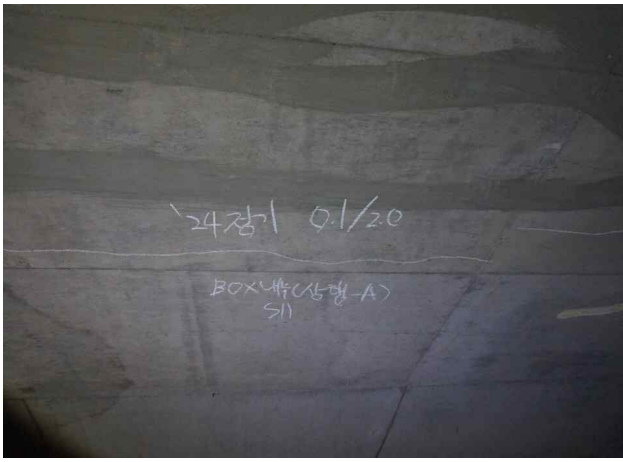
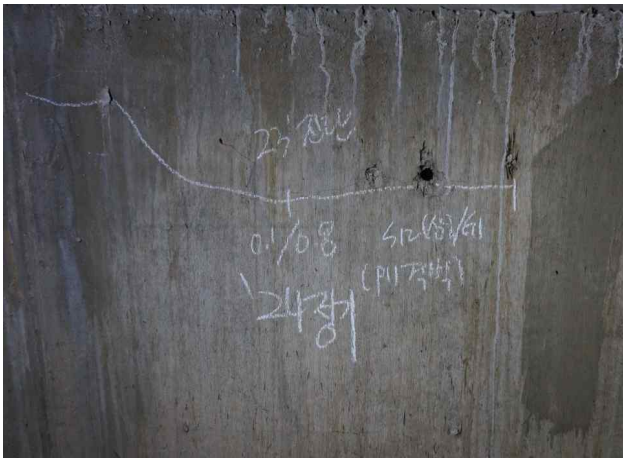
| 위 치 | S11(상행-A) | 위 치 | S12(상행-A) 격벽 |

| 내 용 | 균열(0.1mm / 2.0m) | 내 용 | 균열(0.1mm / 0.8m) |

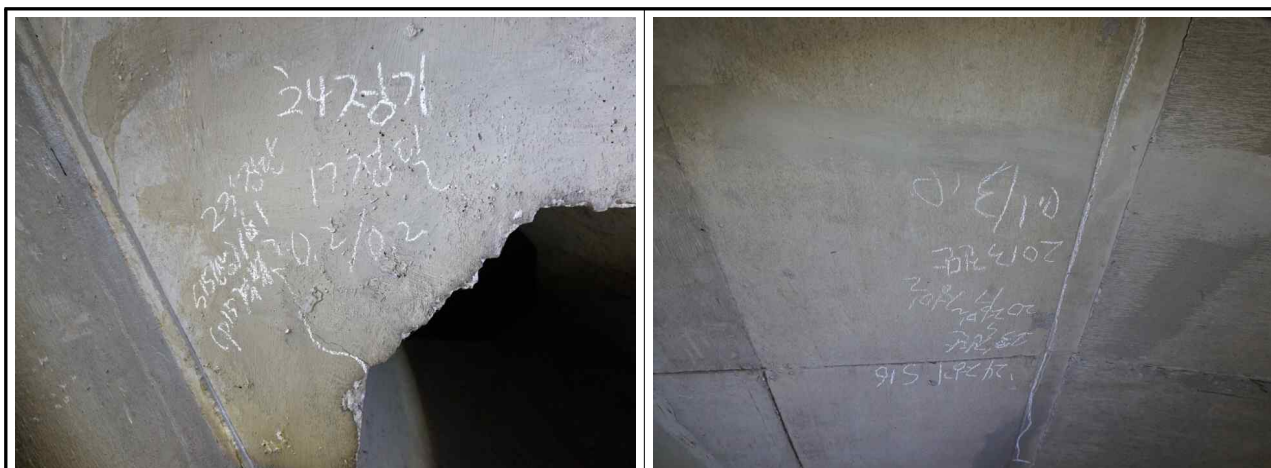
| 위 치 | S15(상행-A) 격벽 | 위 치 | S15(상행-A) |

| 내 용 | 균열(0.2mm / 0.2m) | 내 용 | 균열(0.1mm / 3.0m) |

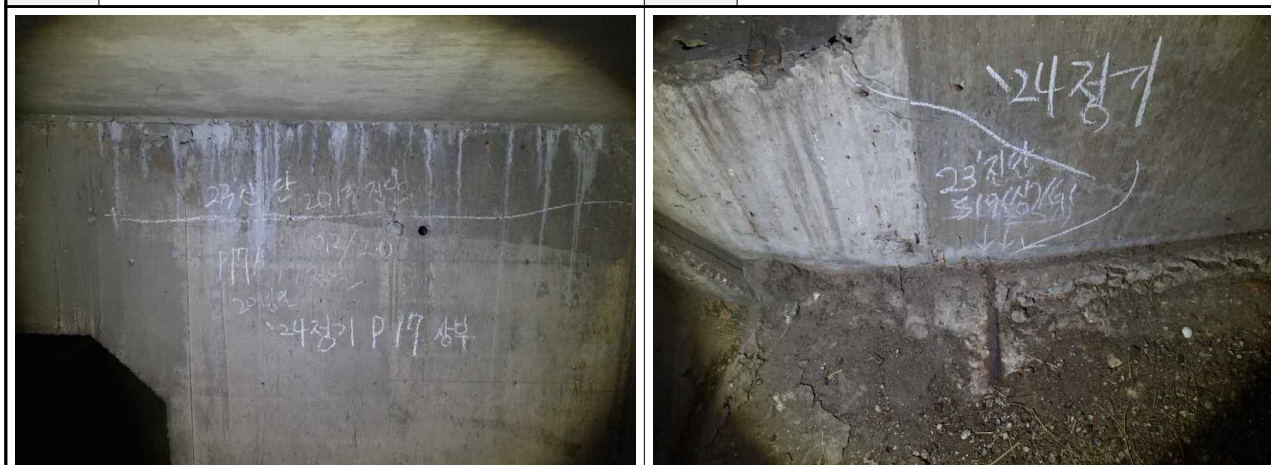
| 위 치 | S17(상행-A) 격벽 | 위 치 | S19(상행-A) |

| 내 용 | 균열(0.2mm / 2.0m) | 내 용 | 철근노출(0.1m × 0.3m) |

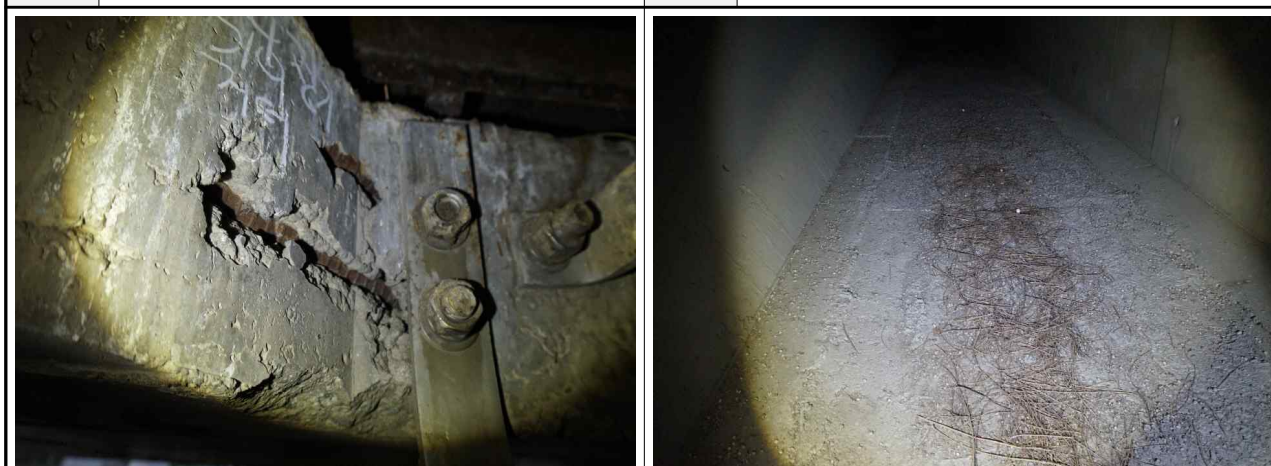
| 위 치 | S19(상행-A) | 위 치 | S22(상행-A) |

| 내 용 | 철근노출(0.1m x 0.1m) | 내 용 | 조류배설물퇴적(2.5m × 5.0m) |

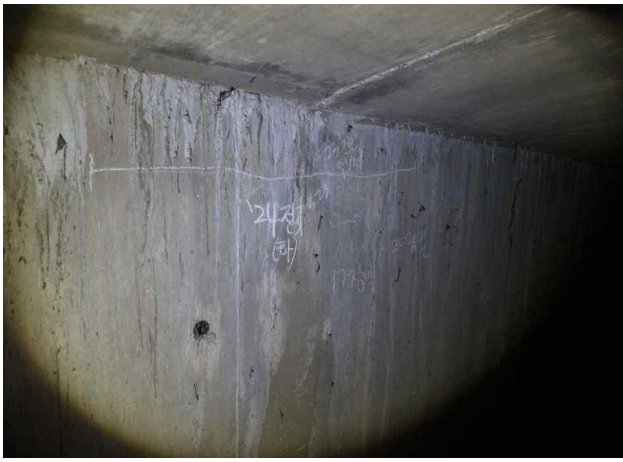
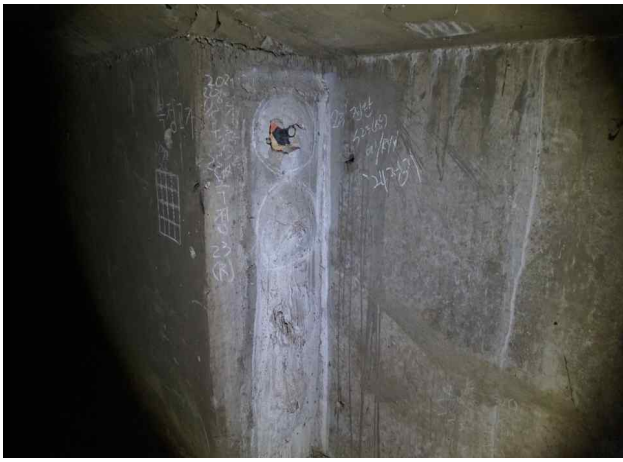
| 위 치 | S23(상행-A) | 위 치 | S23(상행-A) |

| 내 용 | 균열(0.1mm / 1.0m) | 내 용 | 정착구 파손(0.3m × 0.3m, 2ea) |

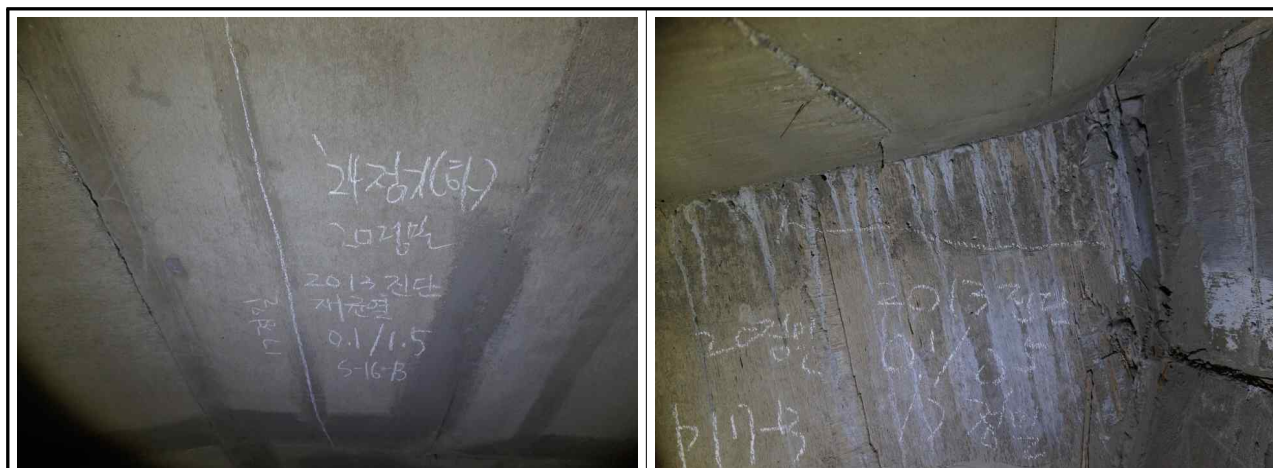
| 위 치 | S16(상행-B) | 위 치 | S17(상행-B) 격벽 |

| 내 용 | 균열(0.1mm / 1.5m) | 내 용 | 균열(0.1mm / 0.5m) |

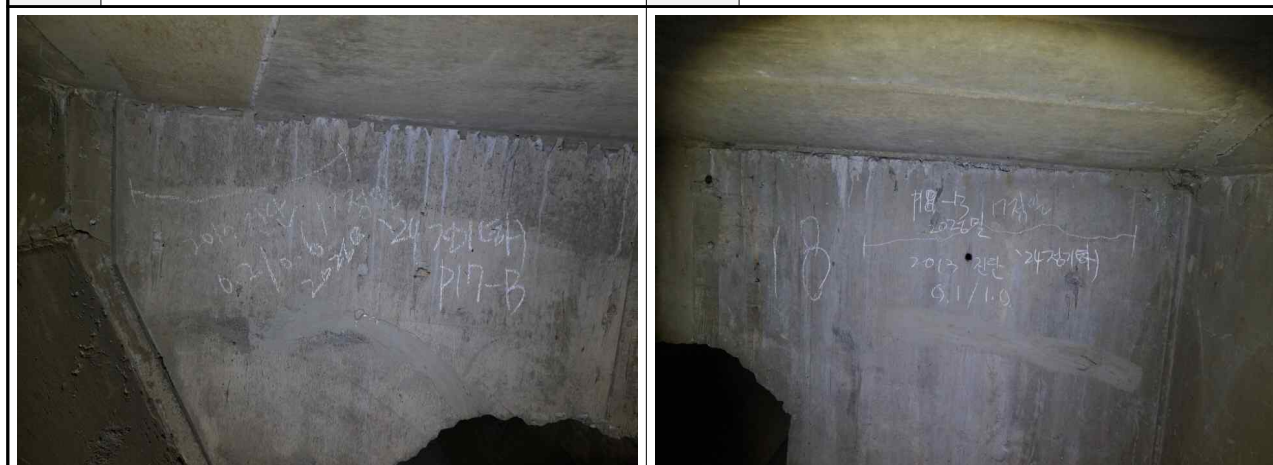
| 위 치 | S17(상행-B) 격벽 | 위 치 | S19(상행-B) 격벽 |

| 내 용 | 균열(0.2mm / 0.6m) | 내 용 | 균열(0.1mm / 1.0m) |

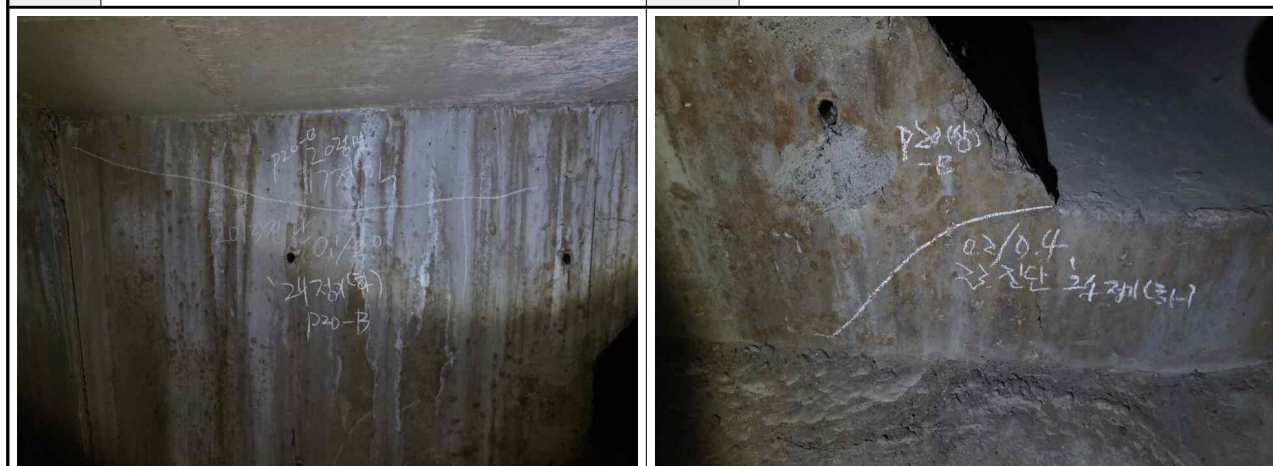
| 위 치 | S20(상행-B) 격벽 | 위 치 | S20(상행-B) 격벽 |

| 내 용 | 균열(0.1mm / 2.0m) | 내 용 | 균열(0.2mm / 0.4m) |

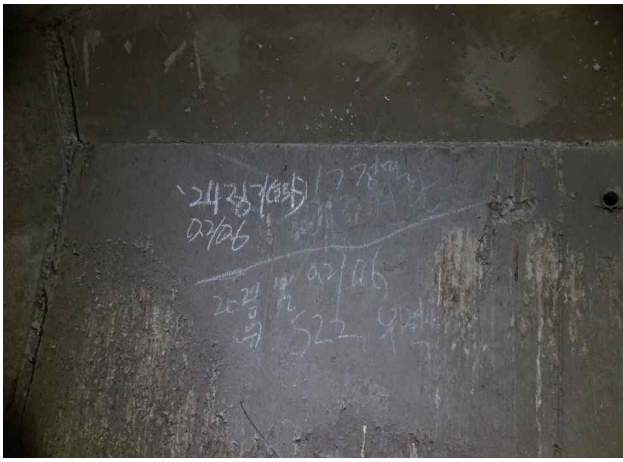
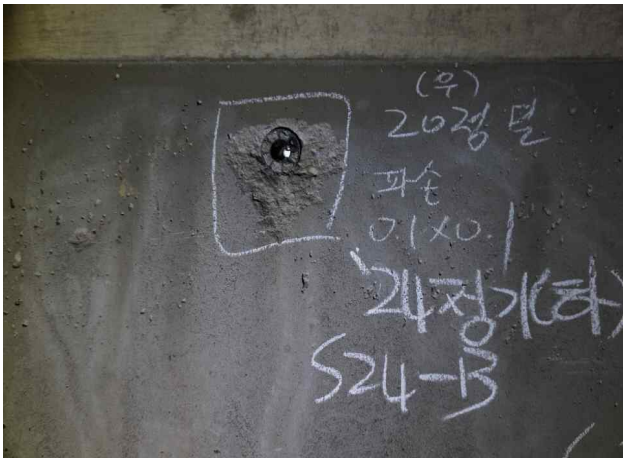
| 위 치 | S22(상행-B) | 위 치 | S24(상행-B) |

| 내 용 | 균열(0.2mm / 0.6m) | 내 용 | 파손(0.1m × 0.1m) |

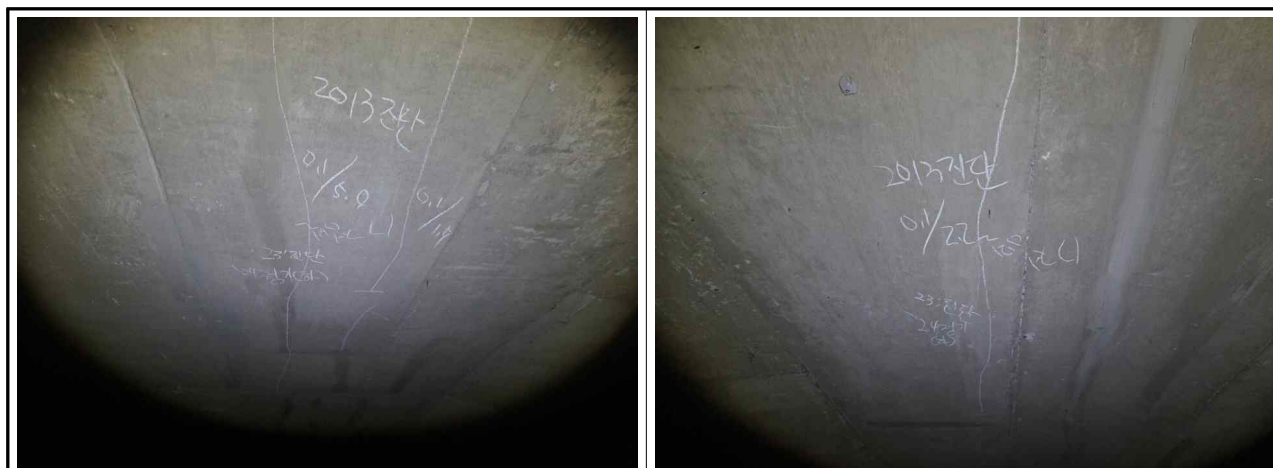
| 위 치 | S32(하행-A) | 위 치 | S32(하행-A) |

| 내 용 | 균열(0.1mm / 5.0m) | 내 용 | 균열(0.1mm / 2.2m) |

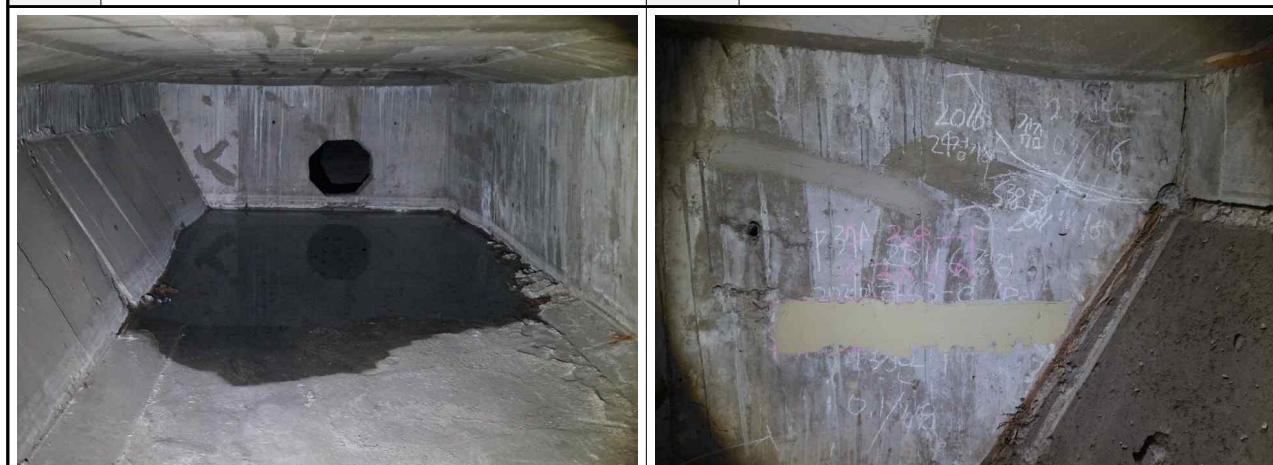
| 위 치 | S38-1(하행-A) | 위 치 | S38-1(하행-A) 격벽 |

| 내 용 | 체수흔적(3.0m × 5.0m) | 내 용 | 균열(0.3mm / 0.6m) |

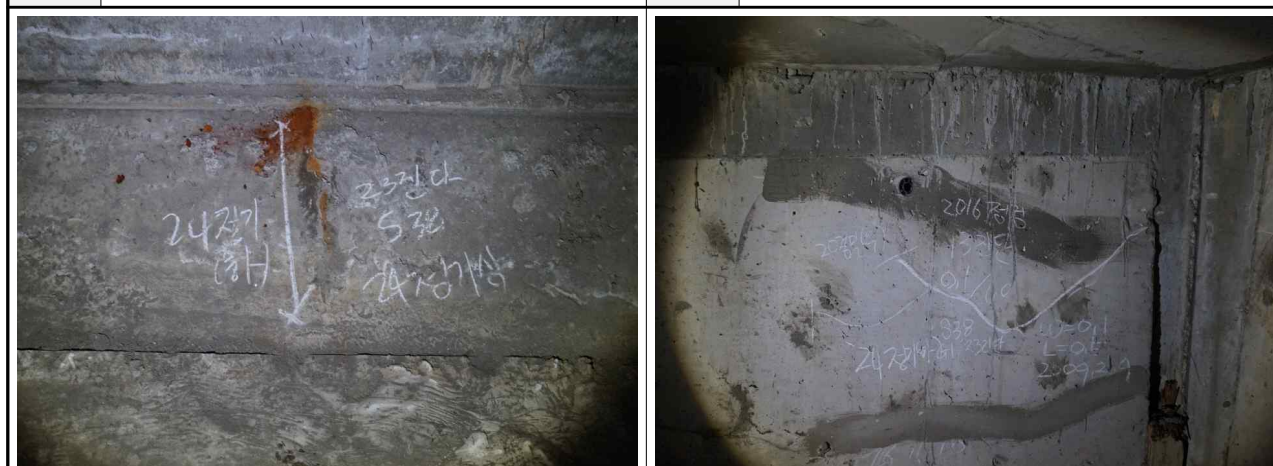
| 위 치 | S38-1(하행-A) | 위 치 | S38-1(하행-A) |

| 내 용 | 철근노출(0.2m × 0.3, 2ea) | 내 용 | 균열(0.1mm / 1.0m) |

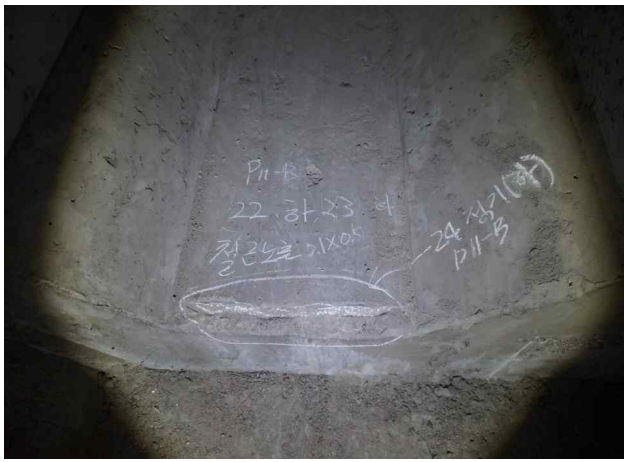
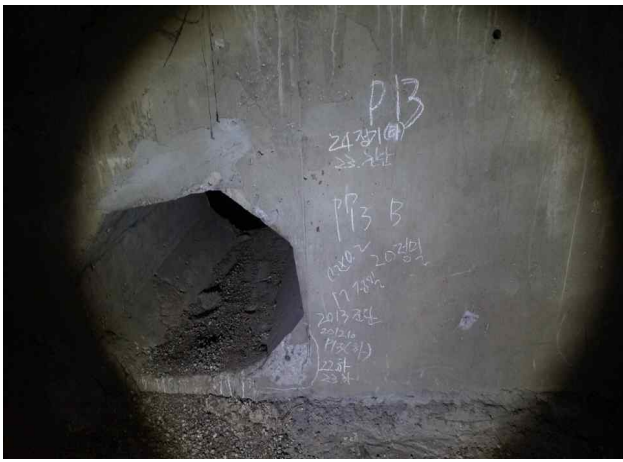
| 위 치 | S12(하행-B) 격벽 | 위 치 | S14(하행-B) 격벽 |

| 내 용 | 철근노출(0.1m × 0.5m) | 내 용 | 파손(0.2m × 0.2m) |

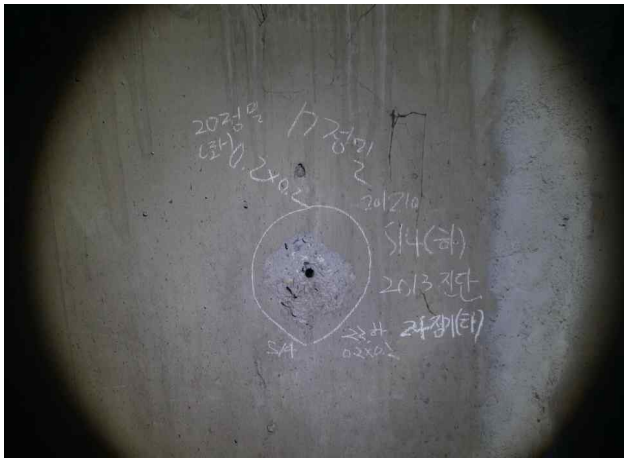
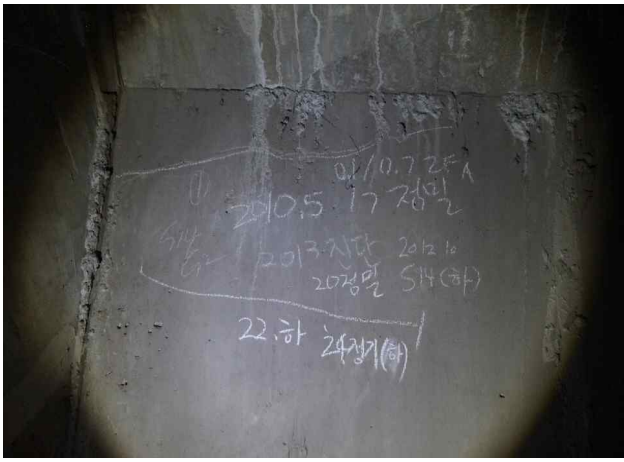
| 위 치 | S14(하행-B) | 위 치 | S14(하행-B) |

| 내 용 | 파손(0.2m × 0.2m) | 내 용 | 균열(0.2mm / 0.7m, 2ea) |

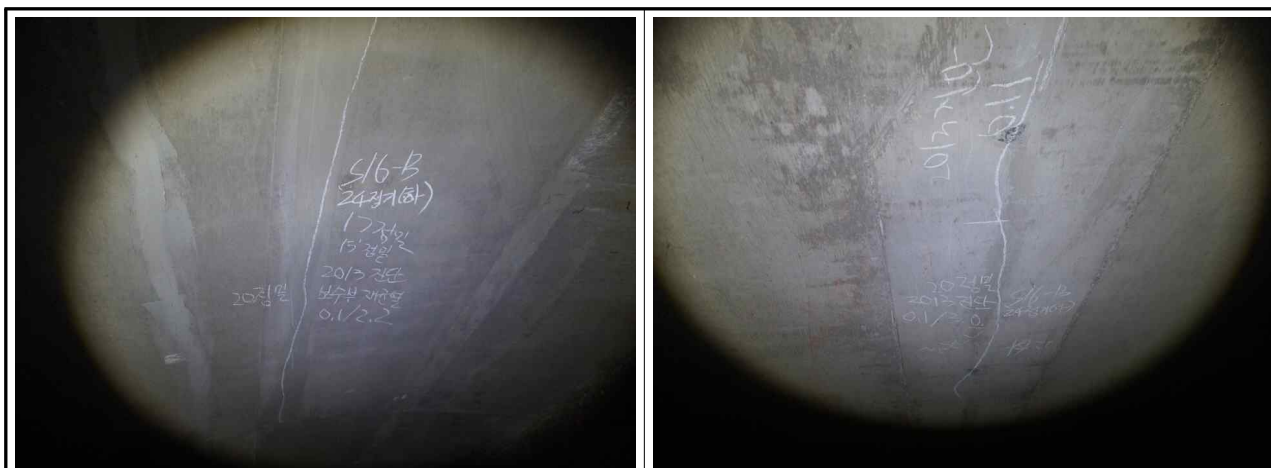
| 위 치 | S16(하행-B) | 위 치 | S16(하행-B) |

| 내 용 | 균열(0.1mm / 2.2m) | 내 용 | 균열(0.1mm / 3.0m) |

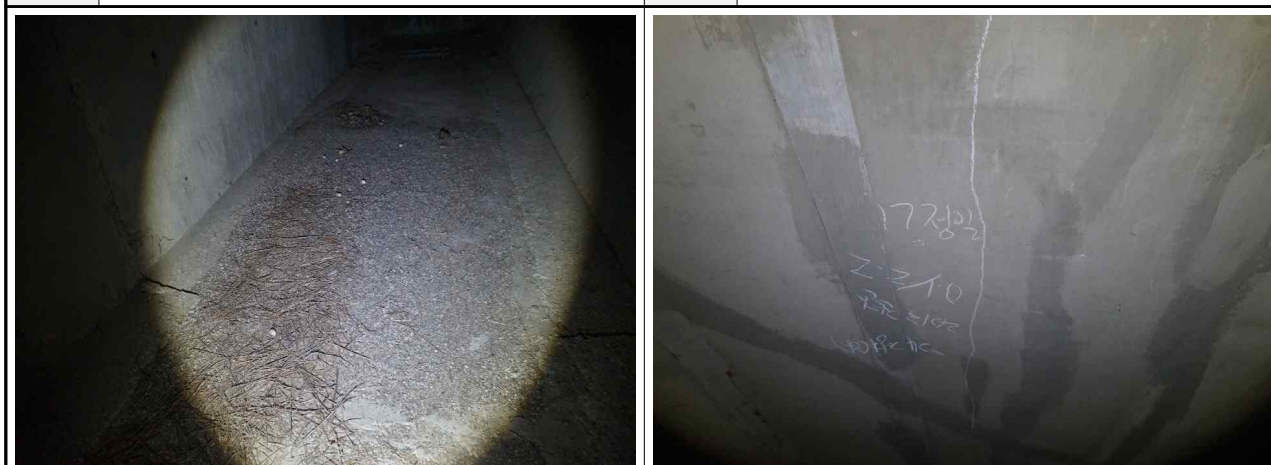
| 위 치 | S16(하행-B) | 위 치 | S32(하행-B) |

| 내 용 | 조류배설물 퇴적(4.0m x 10.0m) | 내 용 | 균열(0.1mm / 2.2m) |

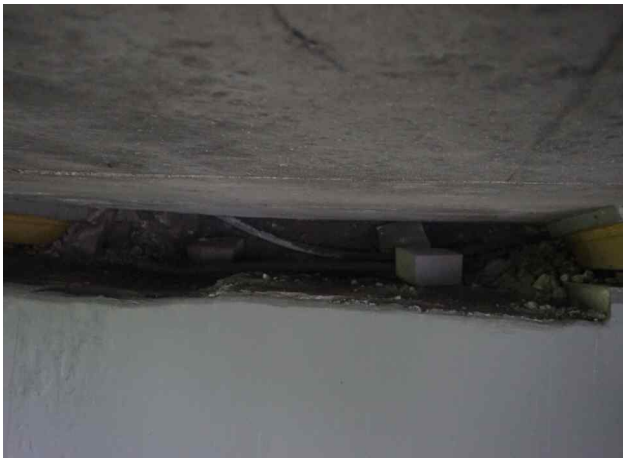
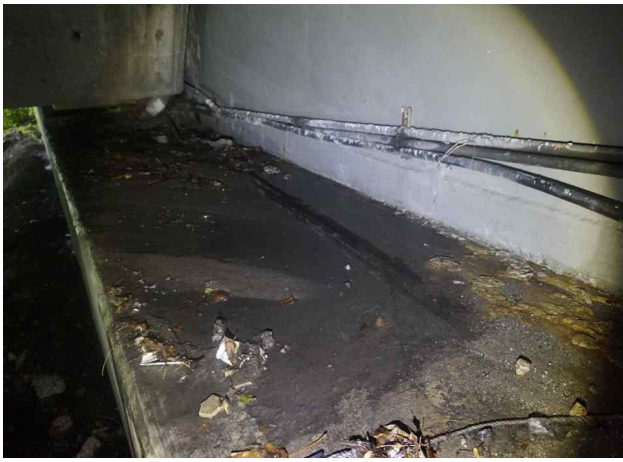
| 위 치 | A1(상행) | 위 치 | A1(상행) |

| 내 용 | 폐콘크리트 퇴적(보수완료) | 내 용 | 채수흔적(10.0m × 1.3m) |

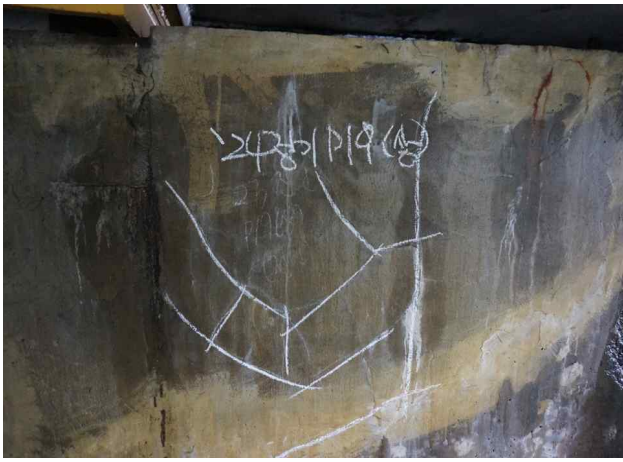
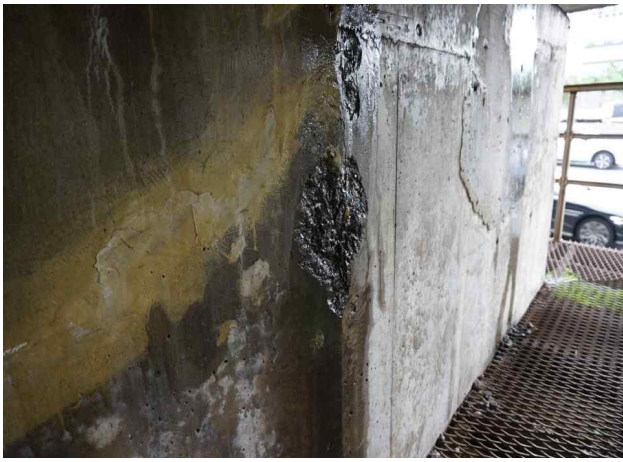
| 위 치 | P19(상행) | 위 치 | P19(상행) |

| 내 용 | 망상균열 및 백태(1.0m × 1.0m) | 내 용 | 박락(0.3m × 1.0m) |

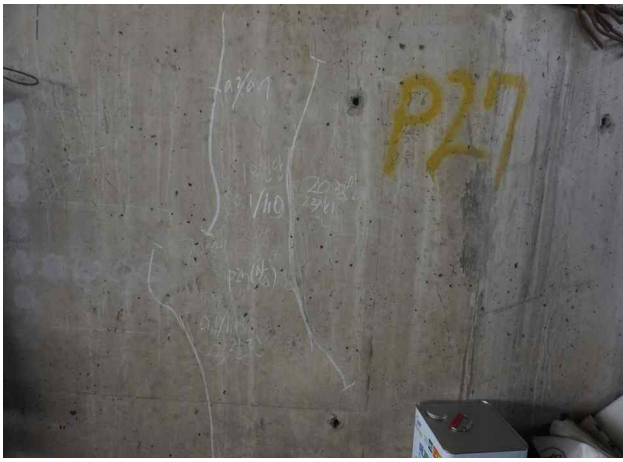
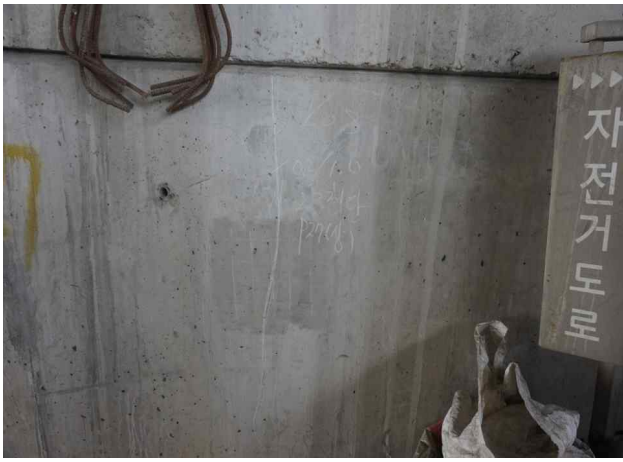
| 위 치 | P27(상행) | 위 치 | P27(상행) |

| 내 용 | 균열(0.2mm / 0.7m) | 내 용 | 균열(0.2mm / 1.0m) |

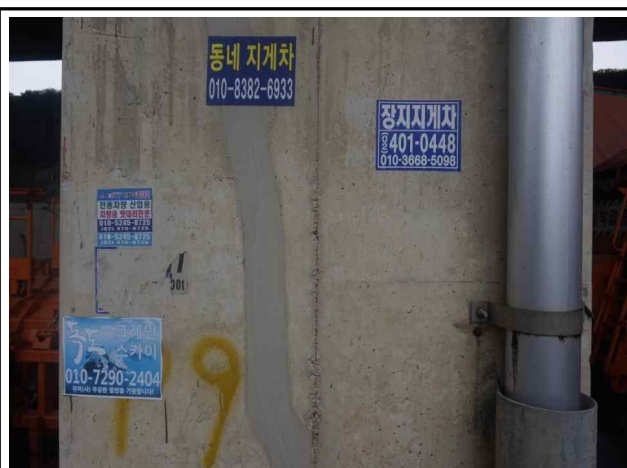
| 위 치 | P9(하행) |

| 내 용 | 보수부 재균열(0.2mm / 1.3m) |

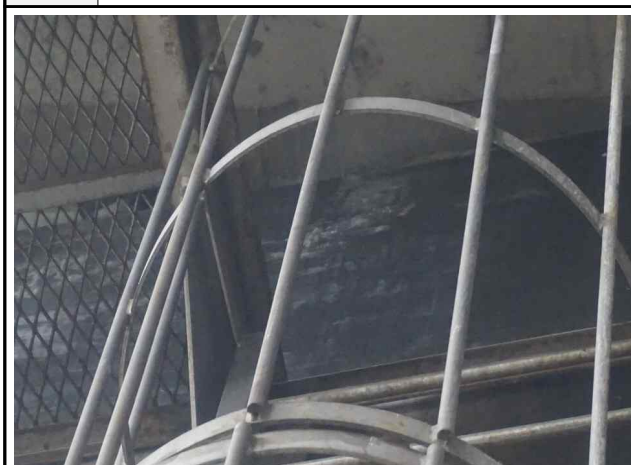
| 위 치 | P10(하행) |

| 내 용 | 백태(0.3m × 0.3m) |

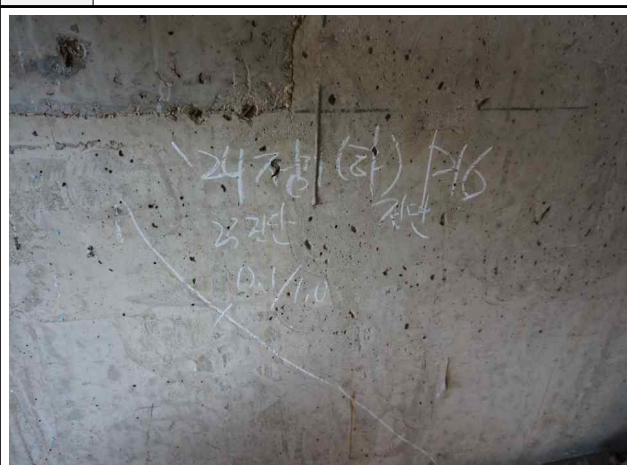
| 위 치 | P16(하행) |

| 내 용 | 균열(0.1mm / 1.0m) |

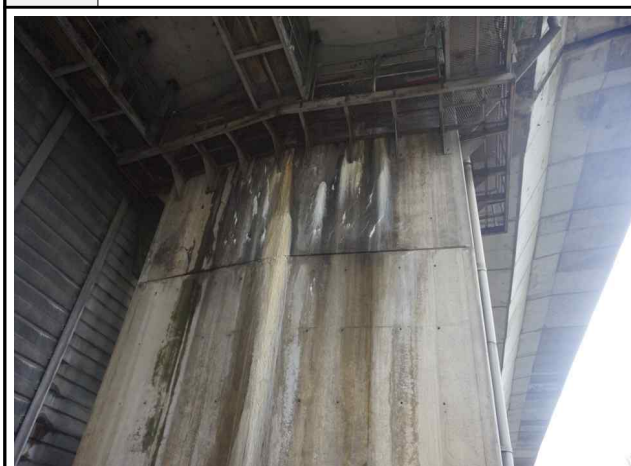
| 위 치 | P22(하행) |

| 내 용 | 표면오염(3.0m × 4.0m) |

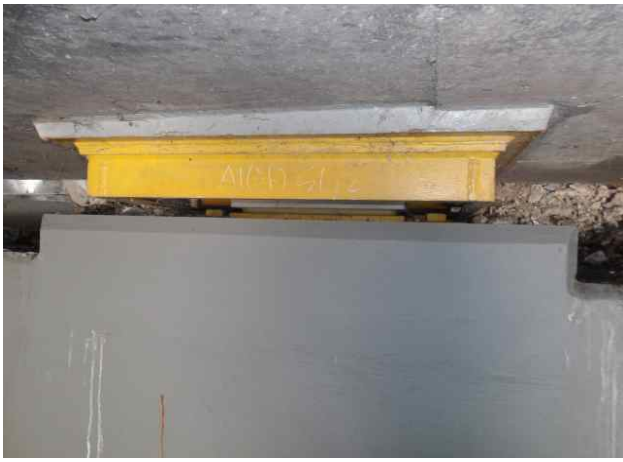
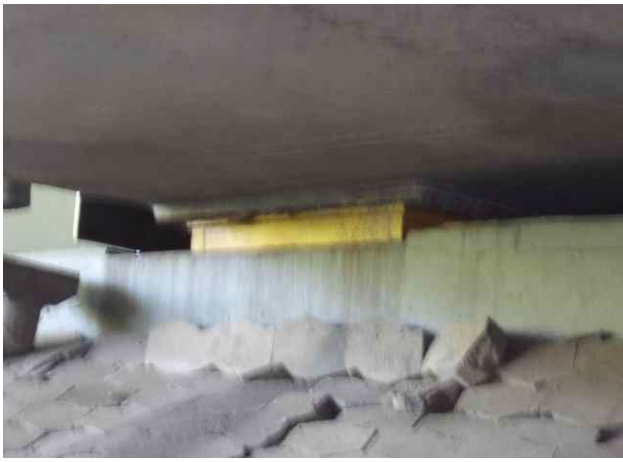
| 위 치 | A1(하행) | 위 치 | A2(하행) |

| 내 용 | 받침장치 상태양호 | 내 용 | 받침장치부식 |

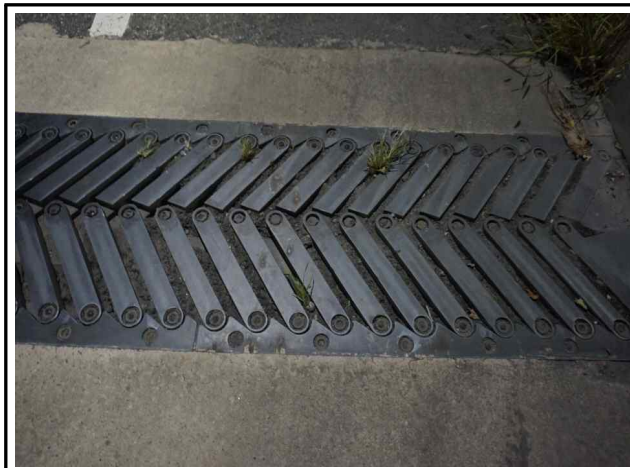
| 위 치 | Exp.J A1(상행) |

| 내 용 | 유간토사퇴적 |

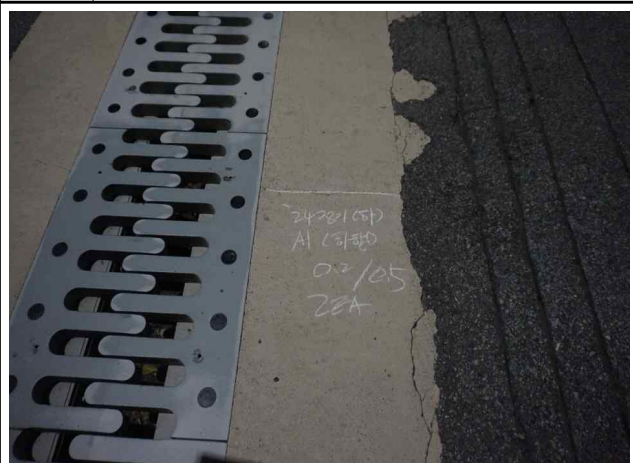
| 위 치 | Exp.J A1(하행) |

| 내 용 | 후타재 균열 |

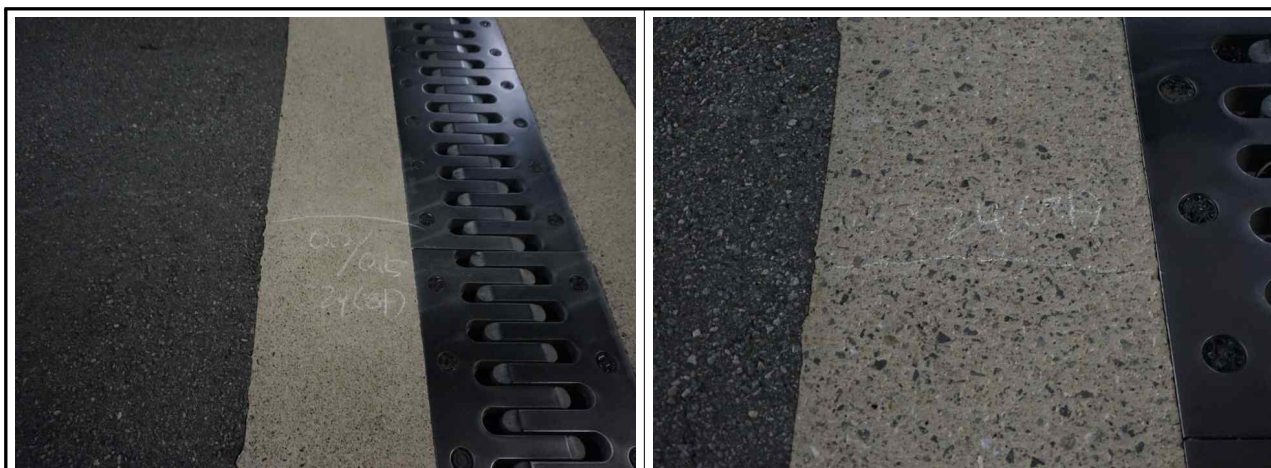
| 위 치 | Exp.J P10(하행) | 위 치 | Exp.J P19(하행) |

| 내 용 | 후타재 균열 | 내 용 | 후타재 균열 |

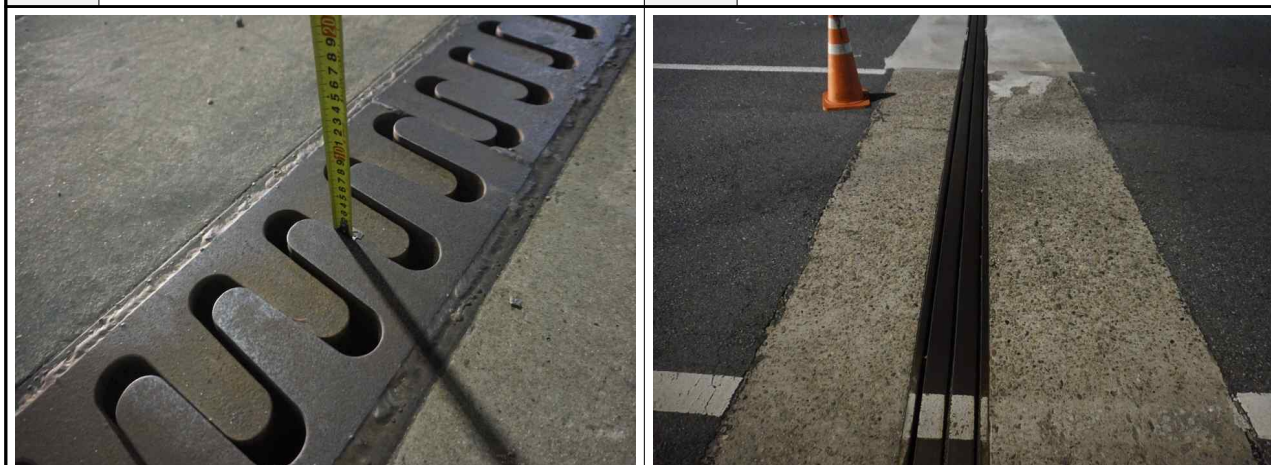
| 위 치 | Exp.J P22(하행) | 위 치 | Exp.J P26(하행) |

| 내 용 | 신축이음 단차 | 내 용 | 후타재 마모, 골재노출 |

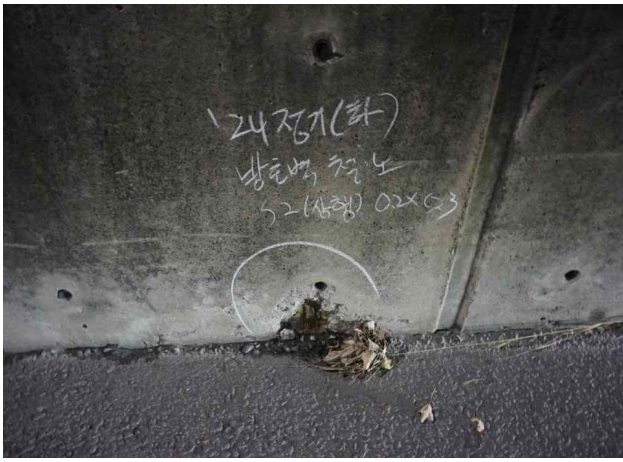
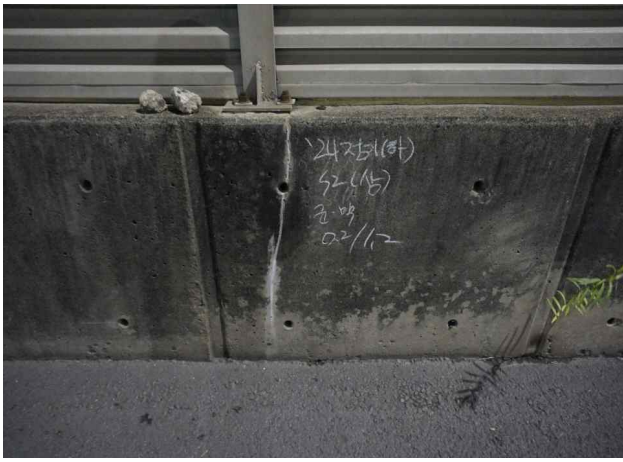
| 위 치 | S2(상행) | 위 치 | S2(상행) |

| 내 용 | 철근노출(0.3m × 0.3m) | 내 용 | 균열부 백태(0.2mm / 1.2m) |

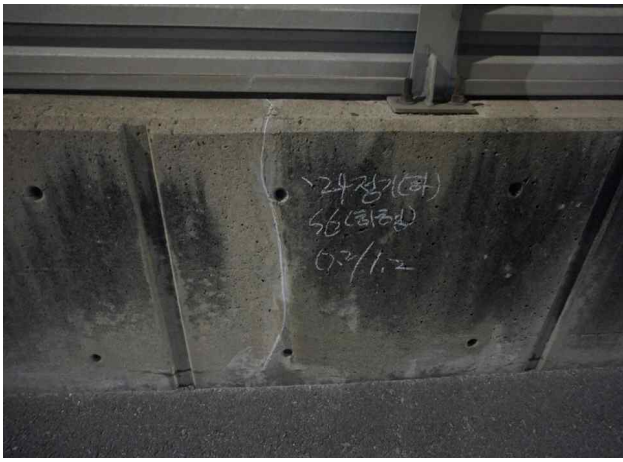
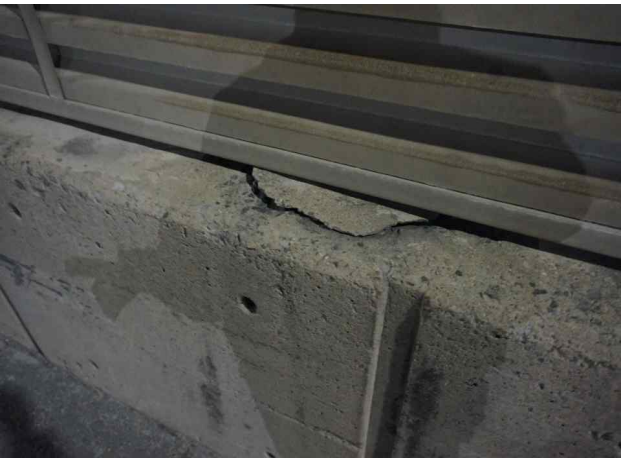
| 위 치 | S6(하행) | 위 치 | S14(하행) |

| 내 용 | 균열(0.2mm / 1.2m) | 내 용 | 박리(0.5m × 0.3m) |

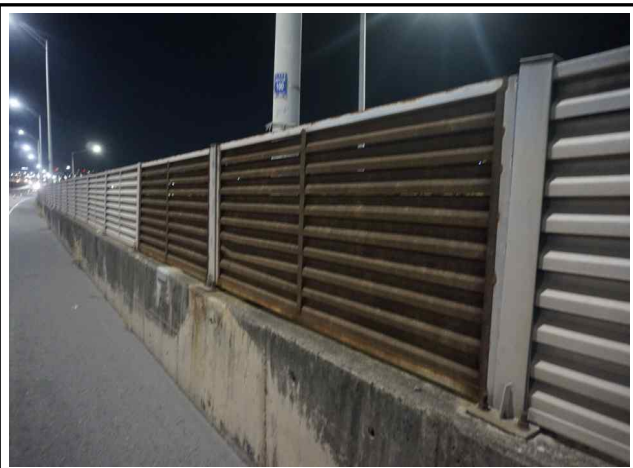
| 위 치 | S2(상행) |

| 내 용 | 방음벽 부식 |

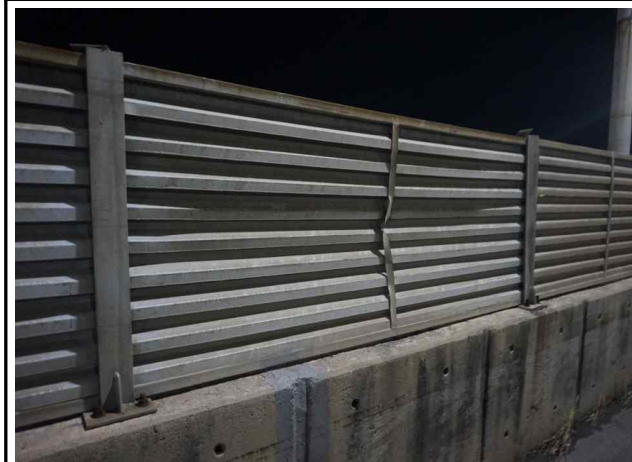
| 위 치 | S14(상행) |

| 내 용 | 방음벽 변형 |

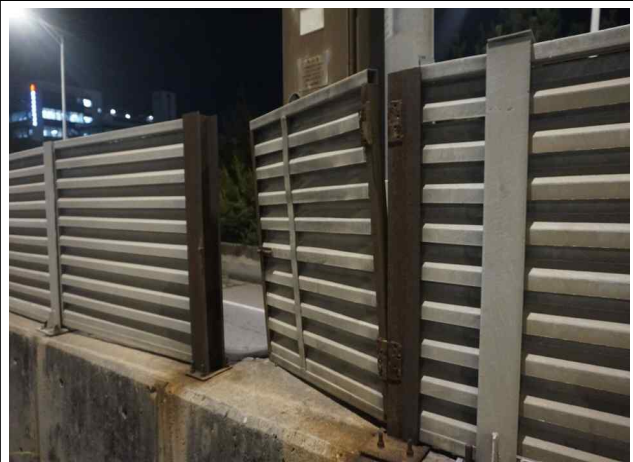
| 위 치 | S37(상행) |

| 내 용 | 방음벽 경첩 부식 및 파손 |

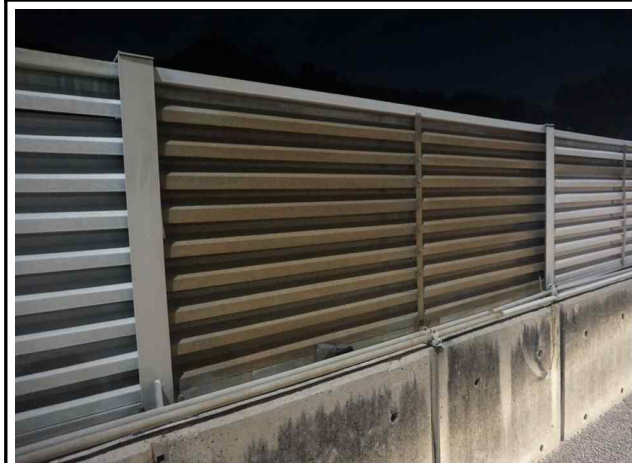
| 위 치 | S2(하행) |

| 내 용 | 방음판 부식 |

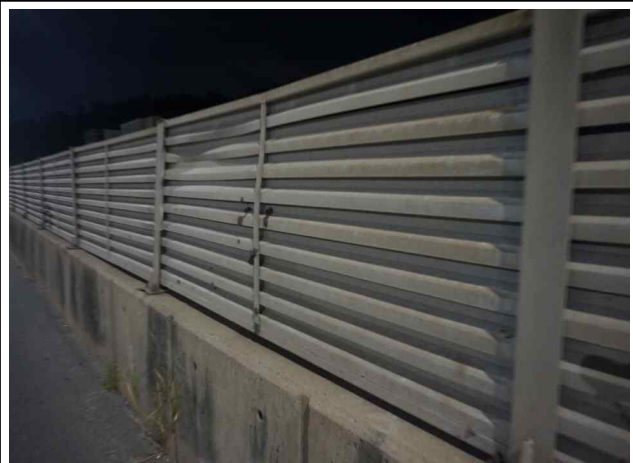
| 위 치 | S8(하행) |

| 내 용 | 방음판 변형 |

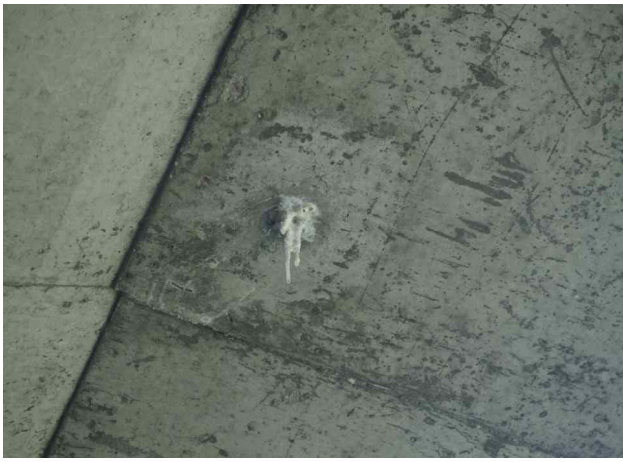
| 위 치 | 램프A S1 | 위 치 | 램프A S2 |

| 내 용 | 배수파이프 석회석생성(5ea) | 내 용 | 파손(0.2m x 0.4m) |

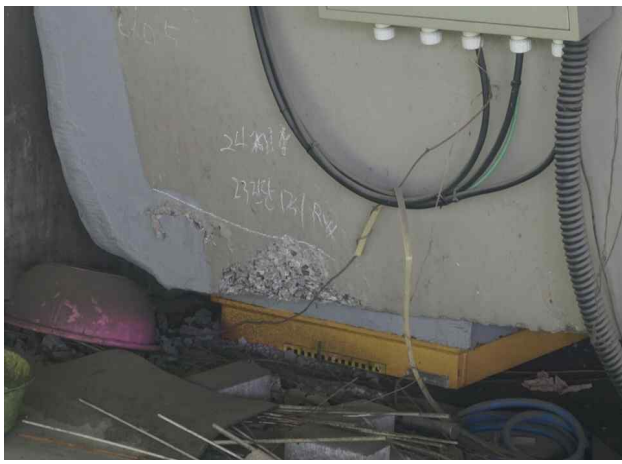
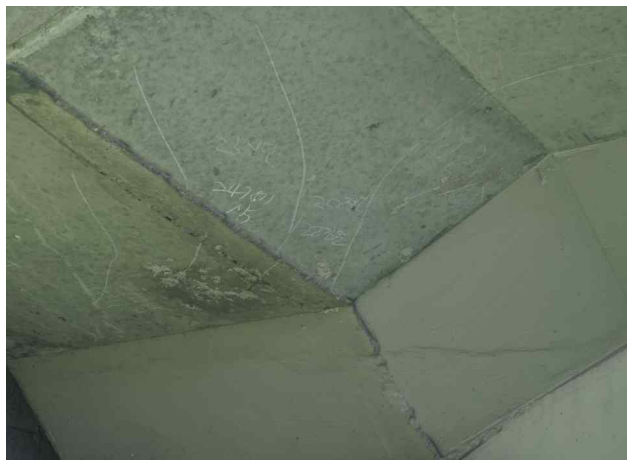
| 위 치 | 램프D S1 | 위 치 | 램프D S1 |

| 내 용 | 박락(0.3m × 0.7m) | 내 용 | 균열(0.2mm / 1.0m) |

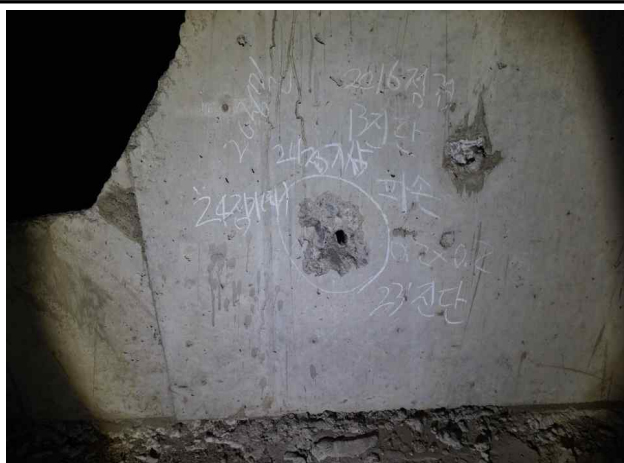
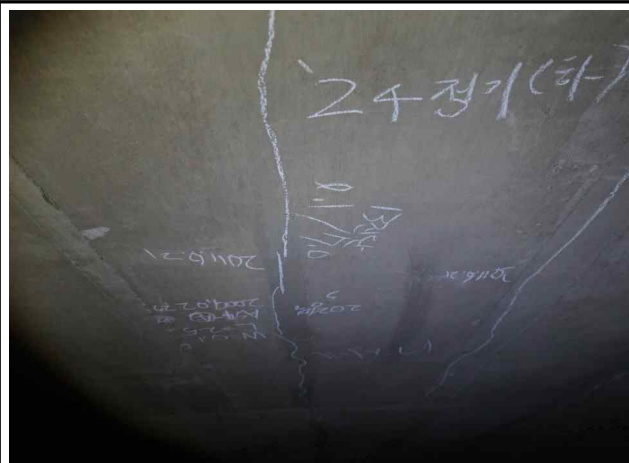
| 위 치 | 램프A S4 격벽 | 위 치 | 램프A S4 |

| 내 용 | 파손(0.2m × 0.2m) | 내 용 | 균열(0.1mm / 7.0m) |

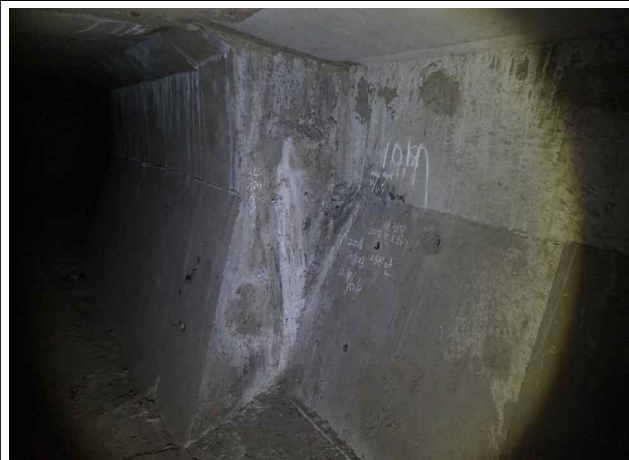
| 위 치 | 램프B S2 | 위 치 | 램프B S2 |

| 내 용 | 백태(0.2m × 1.5m) | 내 용 | 균열(0.1mm / 0.6m) |

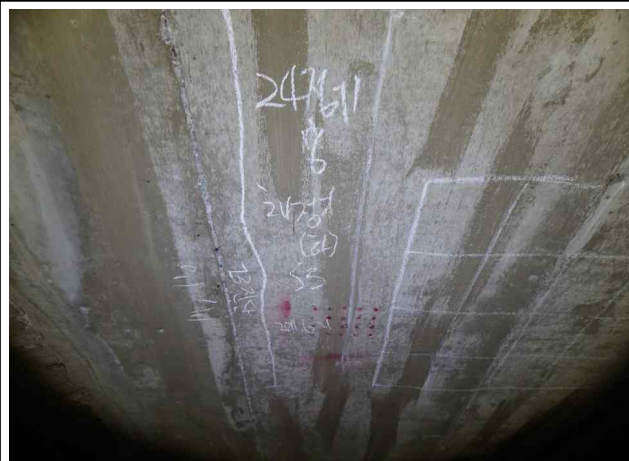
| 위 치 | 램프B S3 | 위 치 | 램프B S3 |

| 내 용 | 망상균열(0.5m × 0.7m) | 내 용 | 보수부 망상균열(0.5m × 0.7m) |

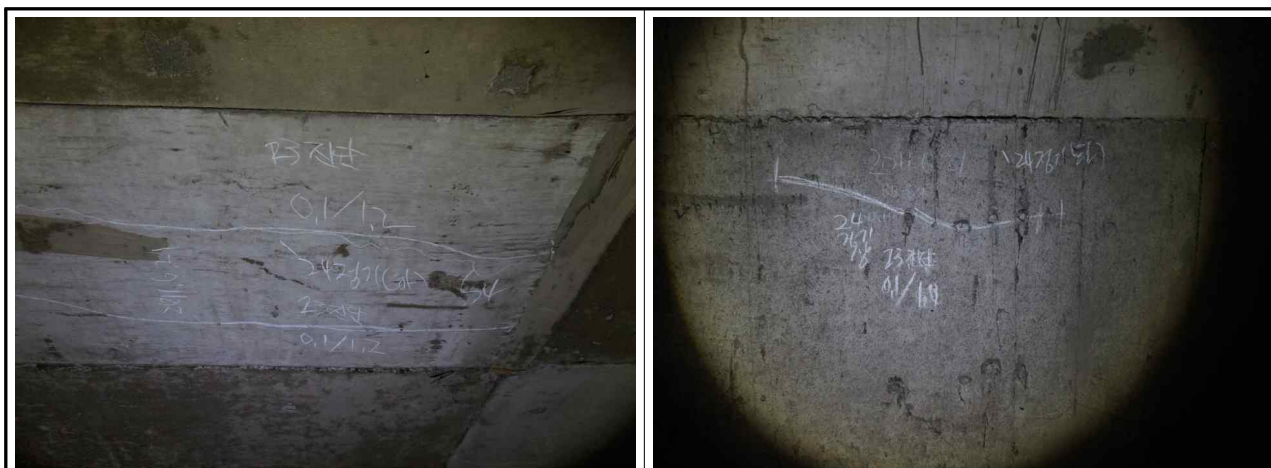
| 위 치 | 램프B S4 | 위 치 | 램프B S4 |

| 내 용 | 균열(0.1mm / 1.2m) | 내 용 | 균열(0.1mm / 0.4m) |

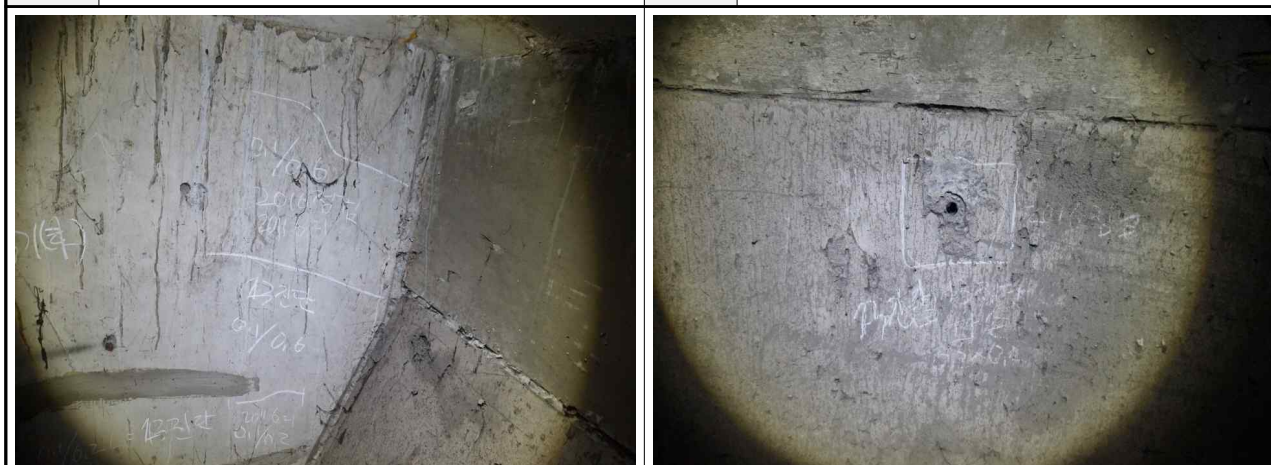
| 위 치 | 램프B S4 격벽 | 위 치 | 램프B S4 |

| 내 용 | 균열(0.1mm / 0.6m, 2ea) | 내 용 | 파손(0.2m × 0.2m) |

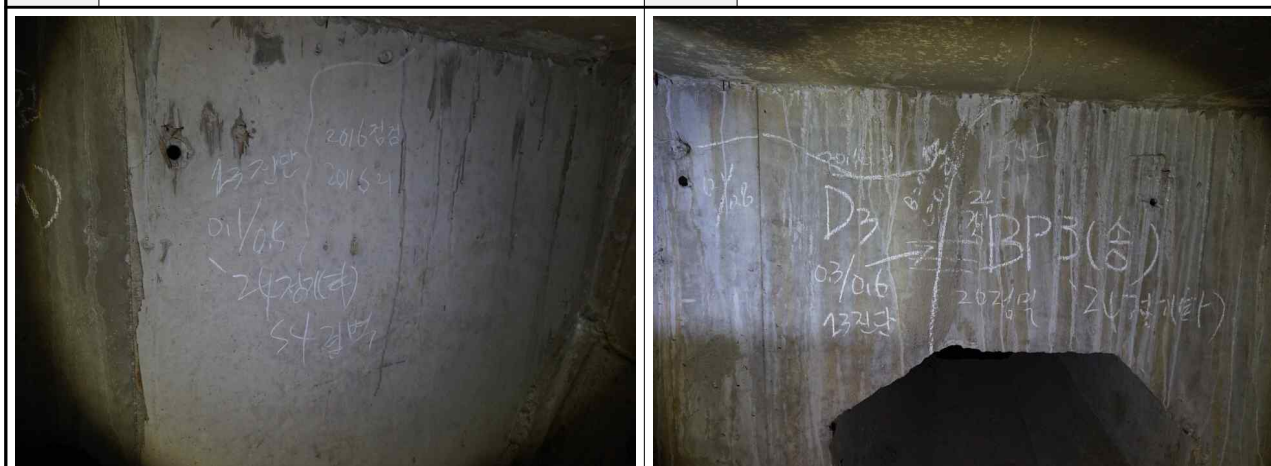
| 위 치 | 램프B S4 격벽 | 위 치 | 램프B S4 격벽 |

| 내 용 | 균열(0.1mm / 0.5m) | 내 용 | 균열(0.3mm / 0.6m) |

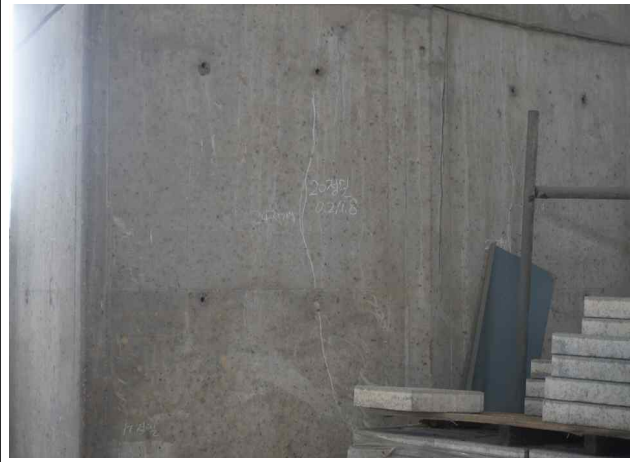
| 위 치 | 램프B P4 | 위 치 | 램프C P2 |

| 내 용 | 보수부 박리(1.5m × 5.5m) | 내 용 | 균열(0.2mm / 1.8m) |

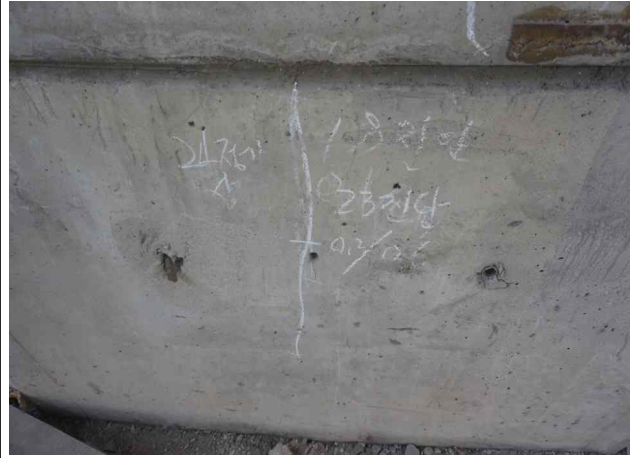
| 위 치 | 램프D P1 | 위 치 | 램프D P1 |

| 내 용 | 망상균열(0.8m x 1.5m) | 내 용 | 균열(0.2mm / 0.6m) |
