# 과 업 지 시 서

(2024년 하반기 북정고가교 정기안전점검 용역)

성남시 수정구

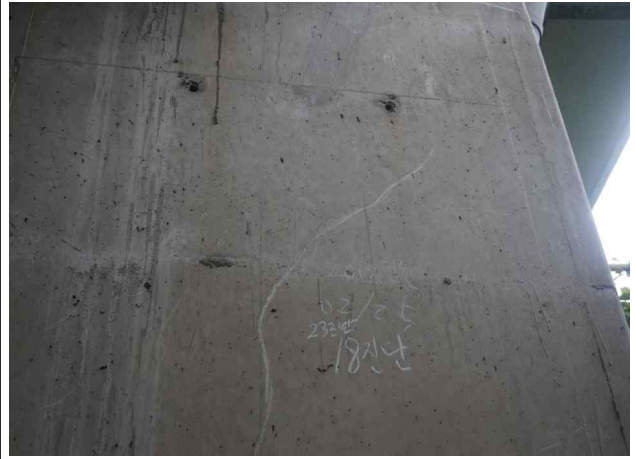
| 위 치 | 램프D P1 | 위 치 | 램프D P1 |

| 내 용 | 파손(0.1m x 0.1m, 2ea) | 내 용 | 균열(0.2mm / 2.5m) |

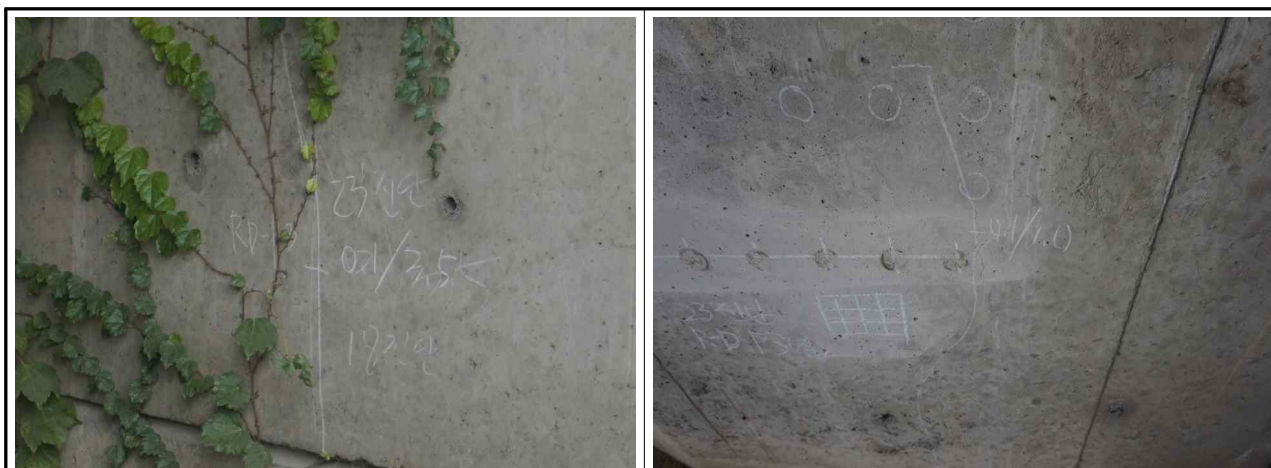
| 위 치 | 램프D P3 | 위 치 | 램프D P4 |

| 내 용 | 균열(0.1mm / 3.5m) | 내 용 | 균열(0.1mm / 1.0m) |

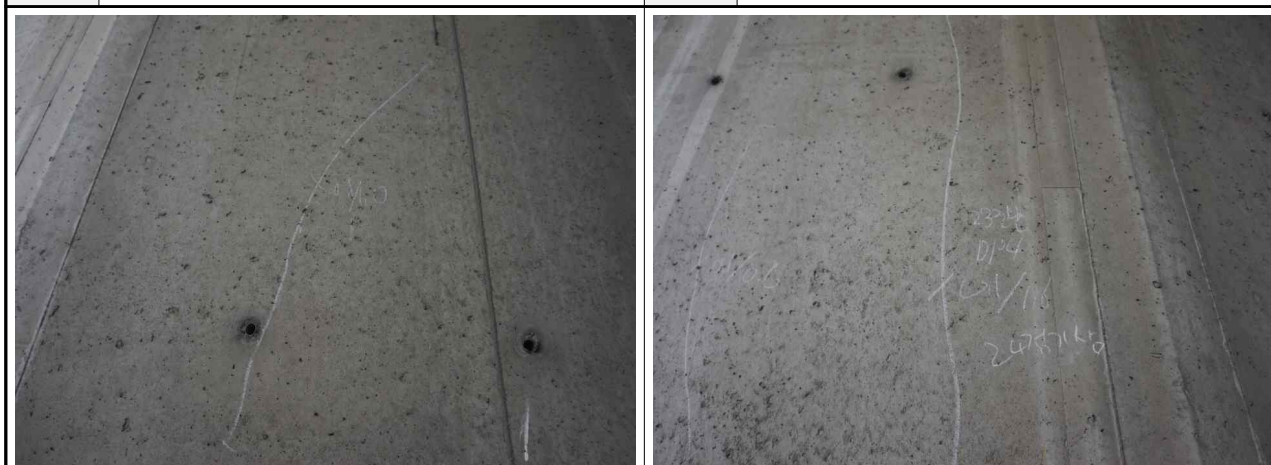
| 위 치 | 램프D P4 | 위 치 | 램프D P4 |

| 내 용 | 균열(0.1mm / 1.0m) | 내 용 | 균열(0.1mm / 1.6m) |

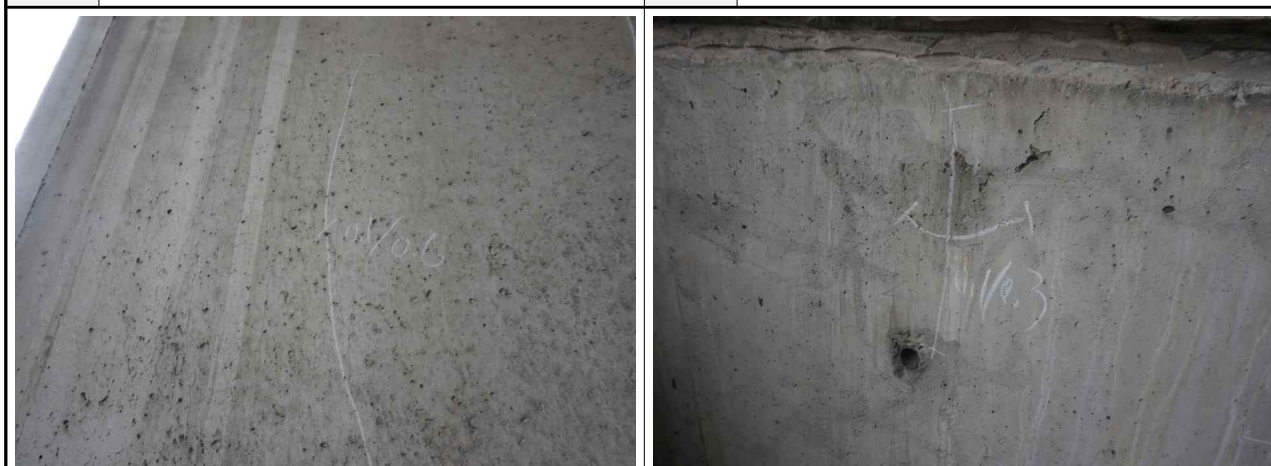
| 위 치 | 램프D P4 | 위 치 | 램프D P4 |

| 내 용 | 균열(0.1mm / 0.6m) | 내 용 | 균열(0.1mm / 0.3m) |

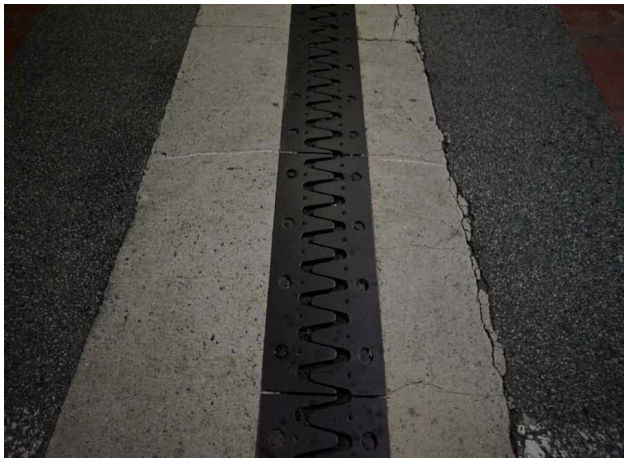
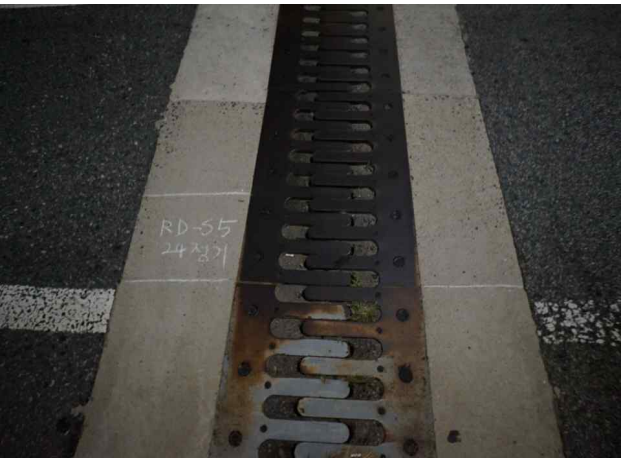
| | 위 치                      램프D A1 | | 위 치                      램프D P5 |

| 내 용 | 유간토사퇴적 | 내 용 | 후타재 균열 |

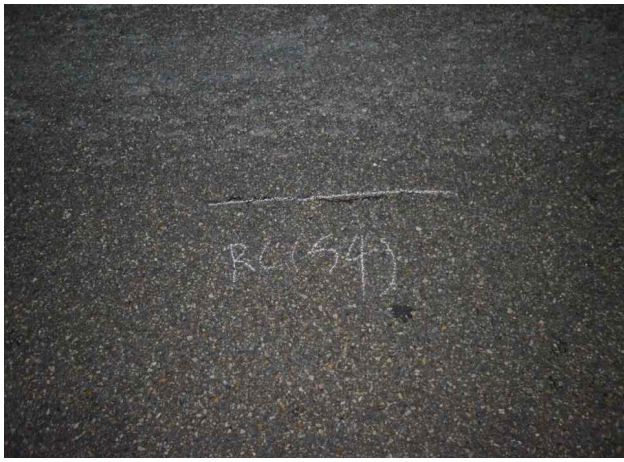
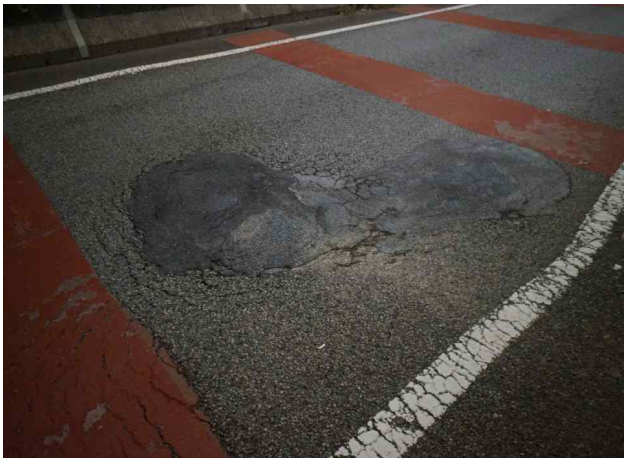
| 위 치 | 램프C S4 | 위 치 | 램프D S3 |

| 내 용 | 아스콘 포장면 균열 | 내 용 | 아스콘 포장면 소성변형 |

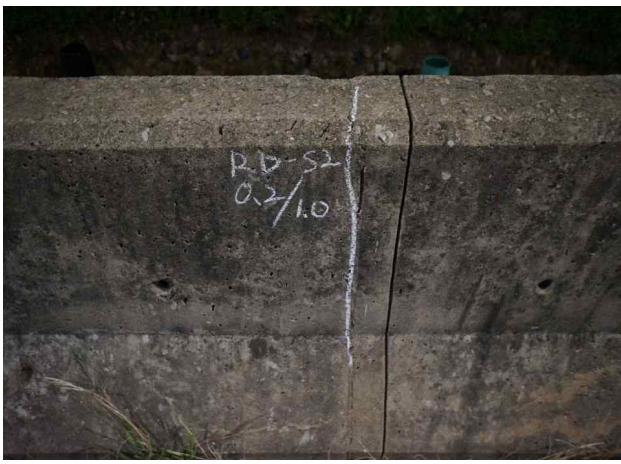
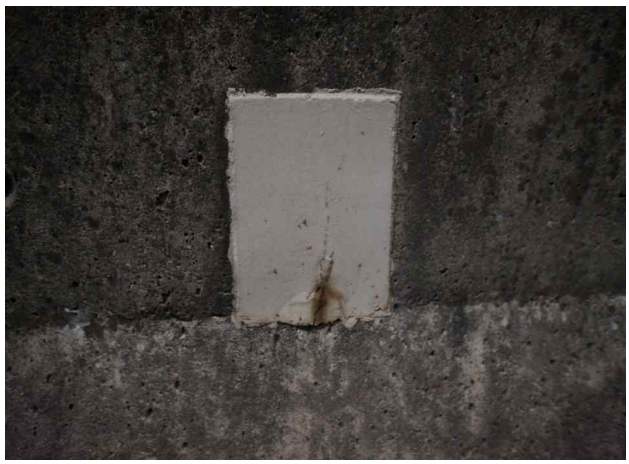
| 위 치 | 램프D S2 | 위 치 | 램프D S2 |

| 내 용 | 균열(0.2mm / 1.0m) | 내 용 | 보수부 박리(0.2m × 0.2m) |
