① 본교 바닥판

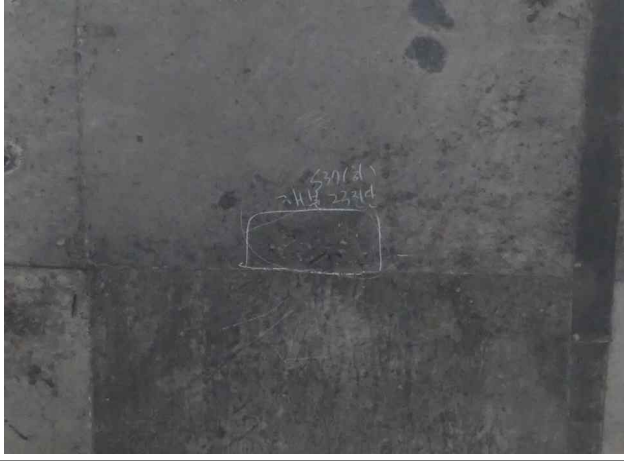
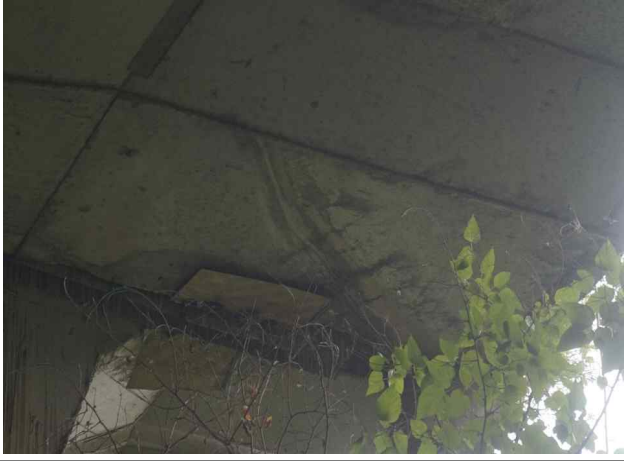
| 위 치 | S37(하행) | 위 치 | S38(하행) |

| 내 용 | 재료분리(0.2m × 0.3m) | 내 용 | 균열(0.3mm / 3.0m) |

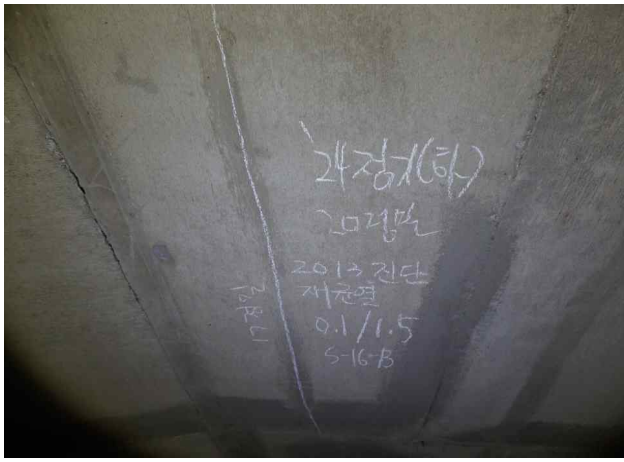
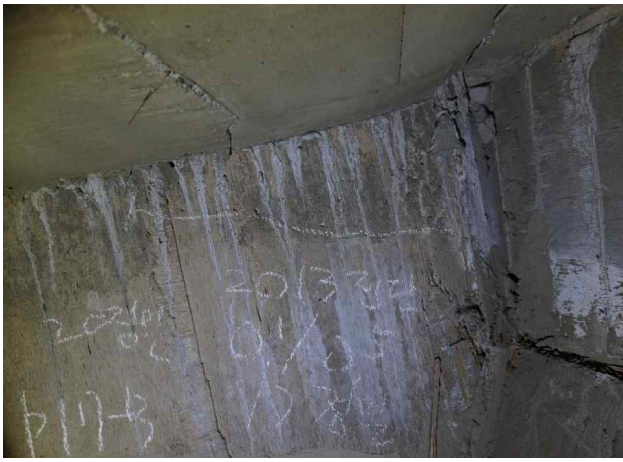
| 위 치 | S16(상행-B) | 위 치 | S17(상행-B) 격벽 |

| 내 용 | 균열(0.1mm / 1.5m) | 내 용 | 균열(0.1mm / 0.5m) |

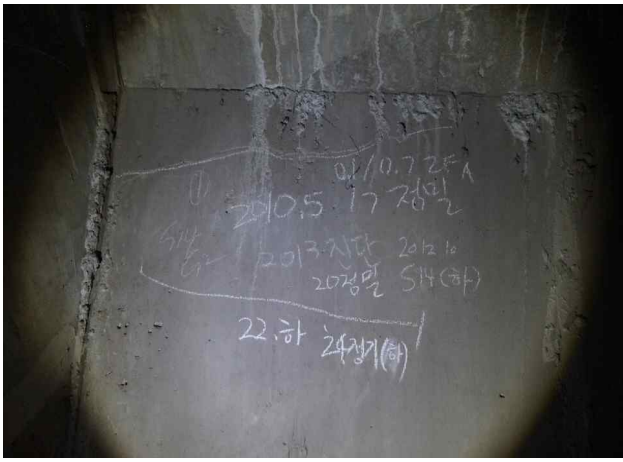
| 위 치 | S14(하행-B) | 위 치 | S14(하행-B) |

| 내 용 | 파손(0.2m × 0.2m) | 내 용 | 균열(0.2mm / 0.7m, 2ea) |

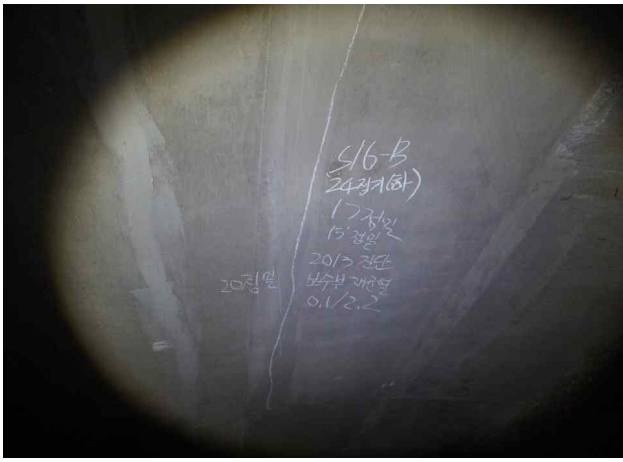
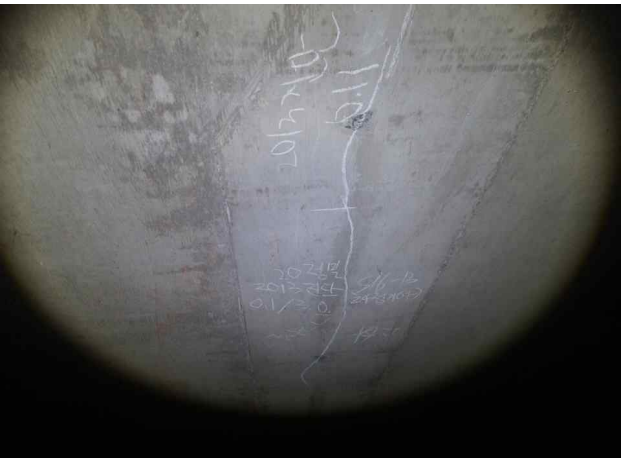
| 위 치 | S16(하행-B) | 위 치 | S16(하행-B) |

| 내 용 | 균열(0.1mm / 2.2m) | 내 용 | 균열(0.1mm / 3.0m) |

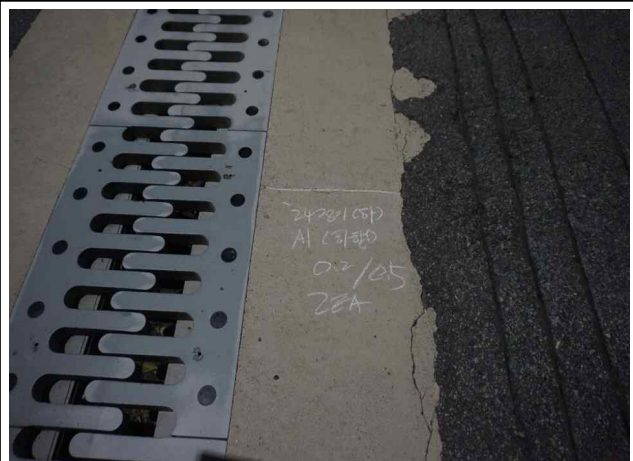
| 위 치 | Exp.J A1(하행) |

| 내 용 | 후타재 균열 |

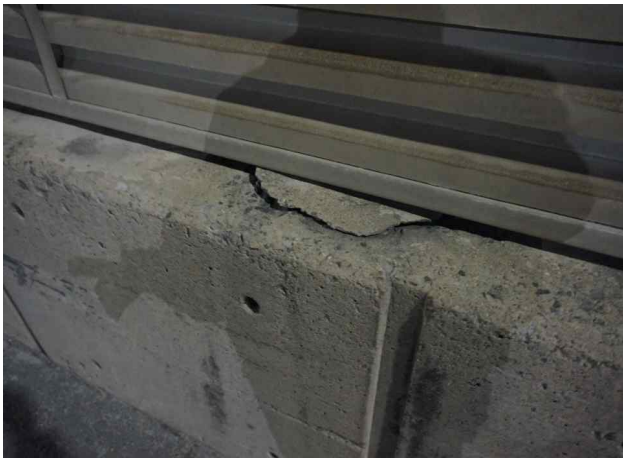
| 위 치 | S6(하행) | 위 치 | S14(하행) |

| 내 용 | 균열(0.2mm / 1.2m) | 내 용 | 박리(0.5m × 0.3m) |

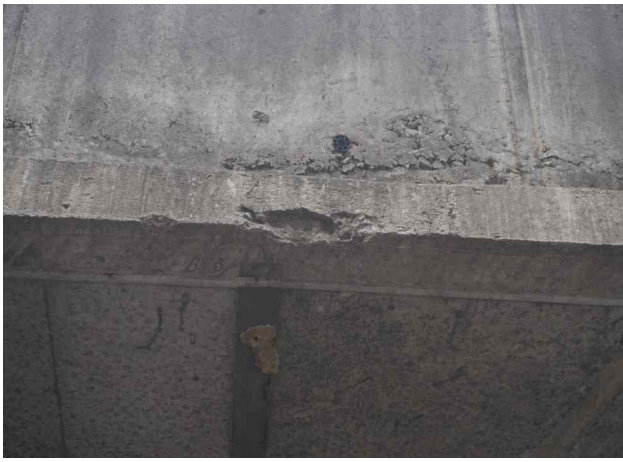
| 위 치 | 램프A S1 | 위 치 | 램프A S2 |

| 내 용 | 배수파이프 석회석생성(5ea) | 내 용 | 파손(0.2m x 0.4m) |

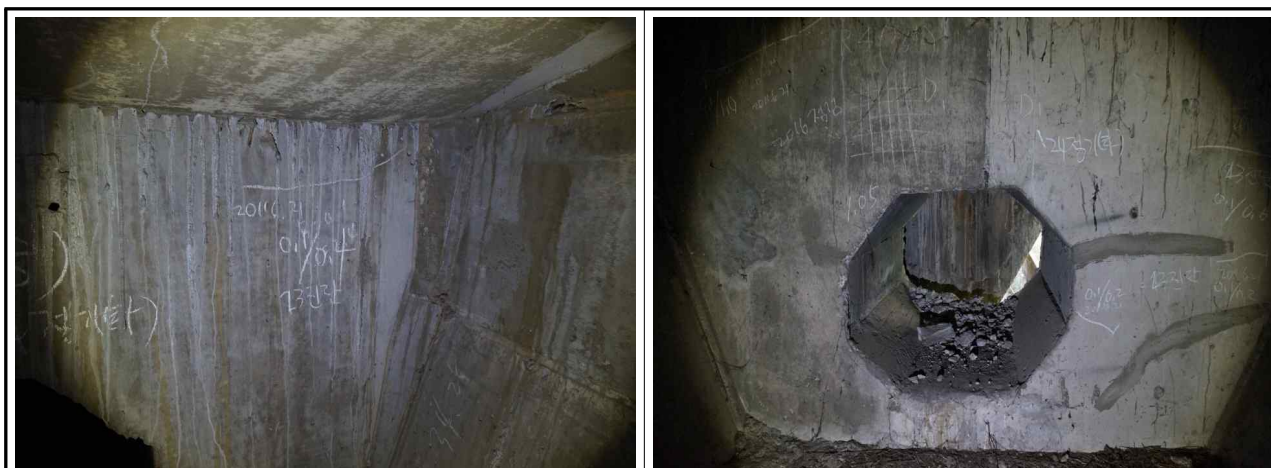
| 위 치 | 램프B S4 격벽 | 위 치 | 램프B S4 격벽 |

| 내 용 | 균열(0.1mm / 0.4m) | 내 용 | 조류방지망 미설치 |

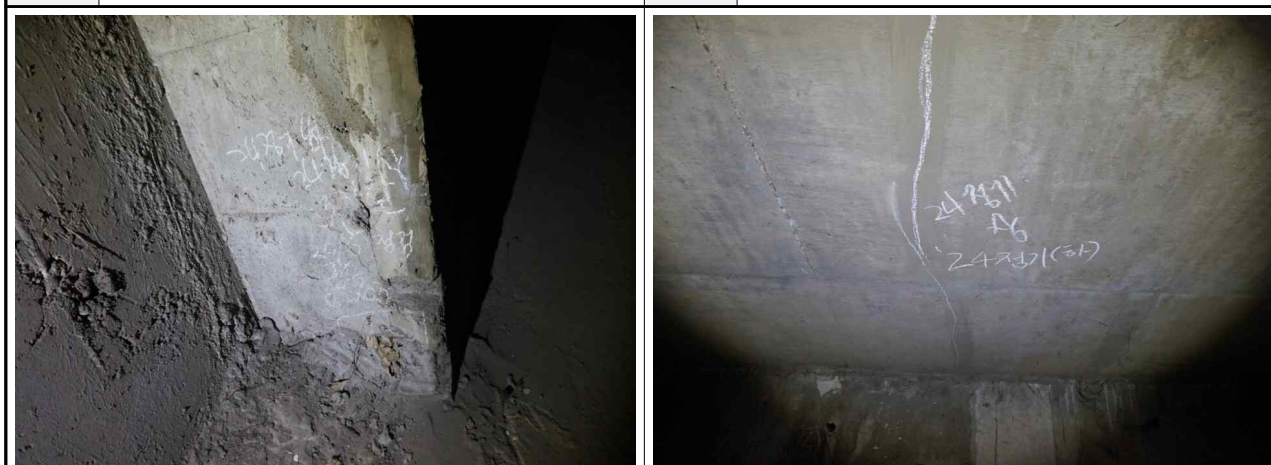
| 위 치 | 램프C S2 | 위 치 | 램프C S2 |

| 내 용 | 공동(0.2m × 0.3m) | 내 용 | 보수부 재균열(0.1mm / 3.0m) |

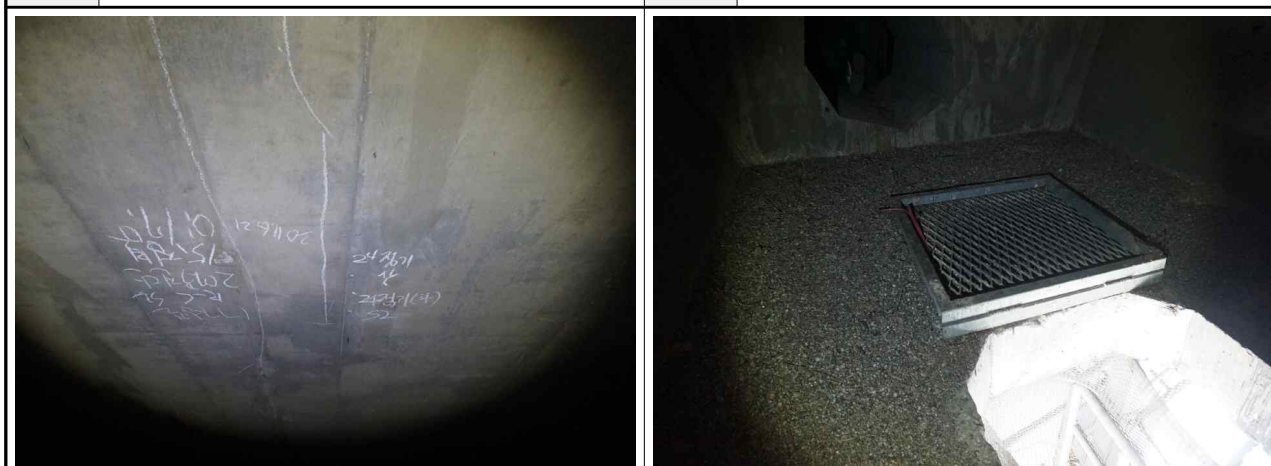
| 위 치 | 램프C S2 | 위 치 | 램프C S3 |

| 내 용 | 보수부재균열(0.1mm / 7.0m) | 내 용 | 조류배설물 퇴적 |

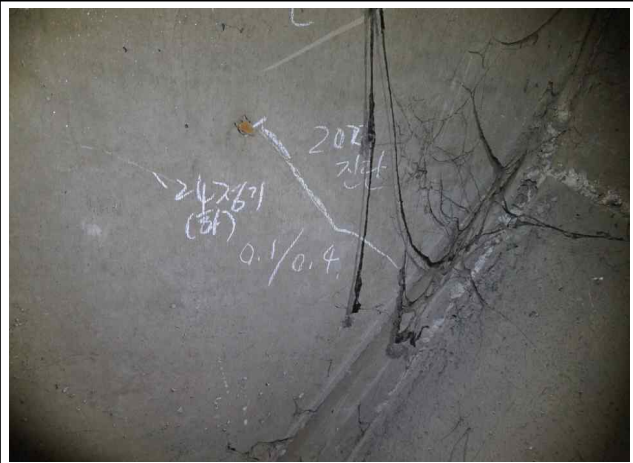
| 위 치 | 램프C S3 격벽 | 위 치 | 램프C S3 |

| 내 용 | 균열(0.1mm / 2.0m) | 내 용 | 균열(0.1mm / 0.4m) |

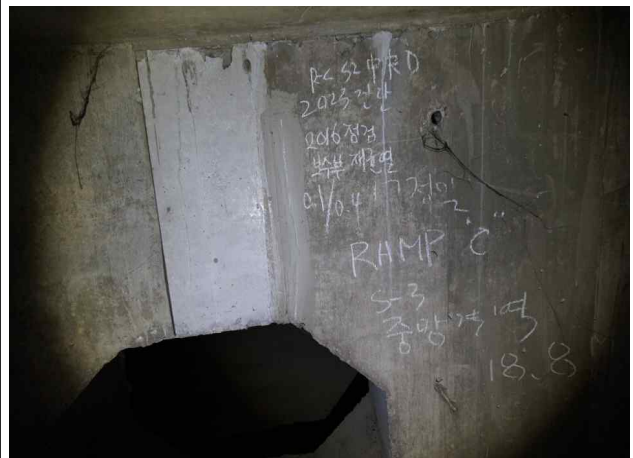
| 위 치 | 램프C S3 격벽 | 위 치 | 램프C S3 격벽 |

| 내 용 | 보수부 재균열(0.1mm / 0.6m) | 내 용 | 보수부 재균열(0.1mm / 0.4m) |

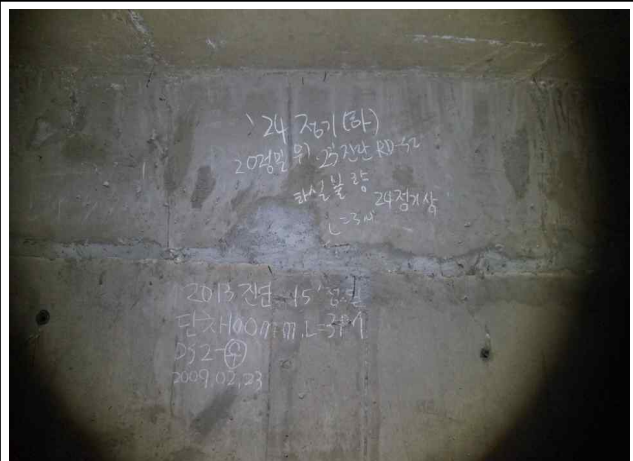
| 위 치 | 램프C S3 | 위 치 | 램프D S2 |

| 내 용 | 파손(0.2m × 0.2m) | 내 용 | 타설불량(L=3.0m) |

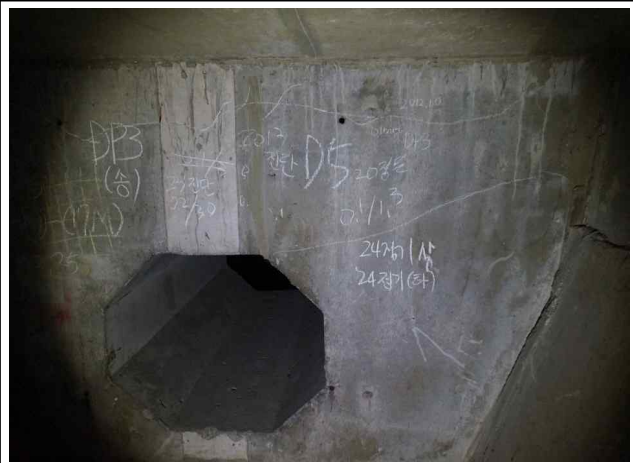
| 위 치 | 램프D S3 | 위 치 | 램프D S3 |

| 내 용 | 백태(0.1m × 0.8m, 2ea) | 내 용 | 균열(0.1mm / 1.3m) |

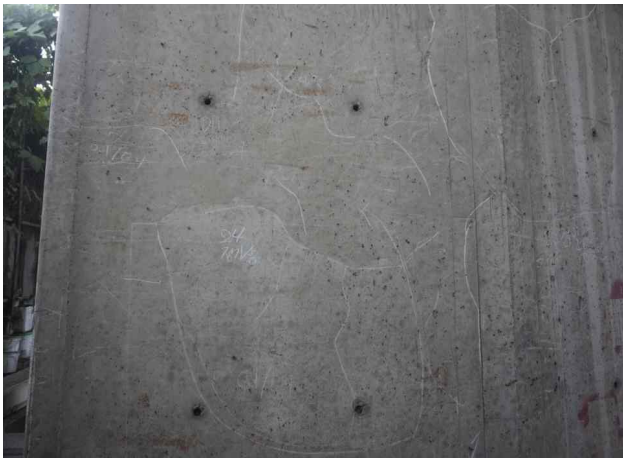
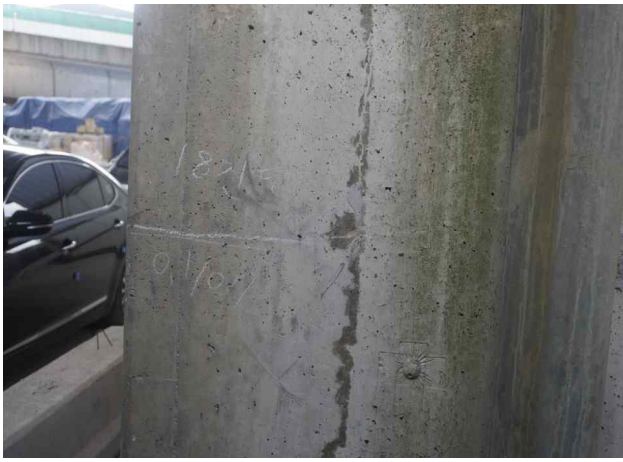
| 위 치 | 램프D P1 | 위 치 | 램프D P1 |

| 내 용 | 망상균열(1.2m × 1.5m) | 내 용 | 균열(0.1mm / 0.7m) |

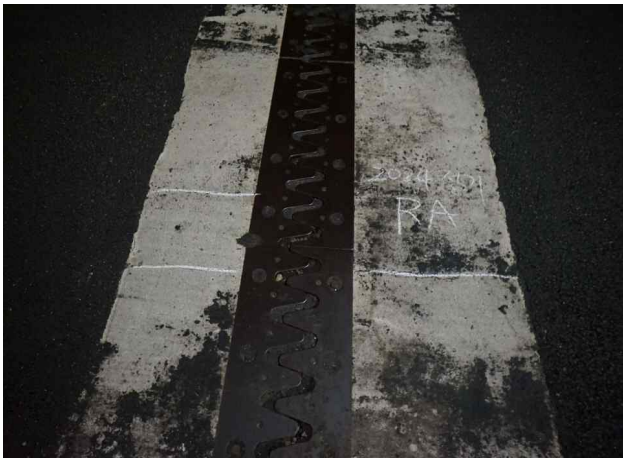
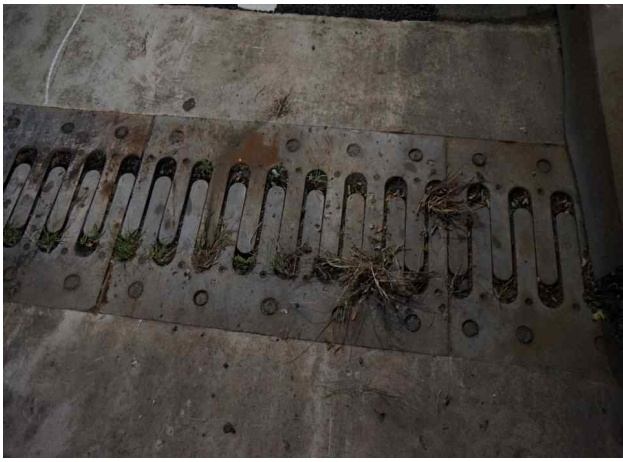
| 위 치 | 램프A A1 | 위 치 | 램프A P5 |

| 내 용 | 후타재 균열 | 내 용 | 유간토사퇴적 |

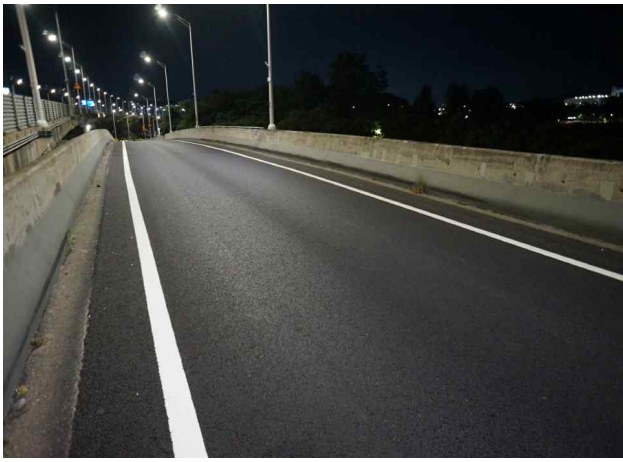
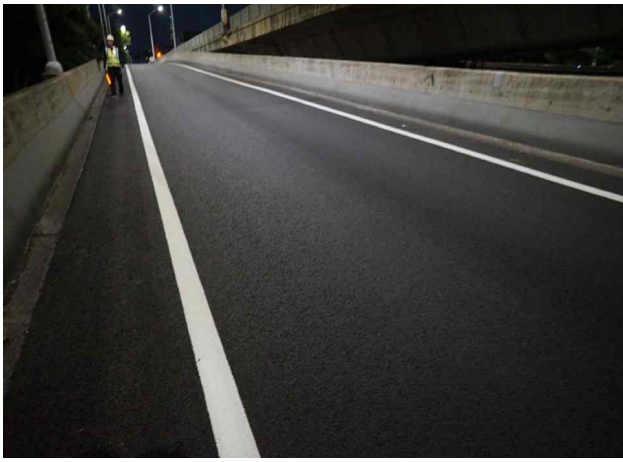
| 위 치 | 램프A S1 | 위 치 | 램프A S3 |

| 내 용 | 아스콘 포장면 상태양호 | 내 용 | 아스콘 포장면 상태양호 |

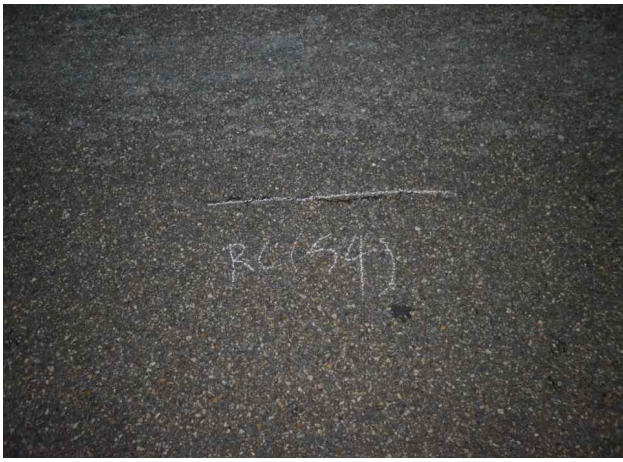
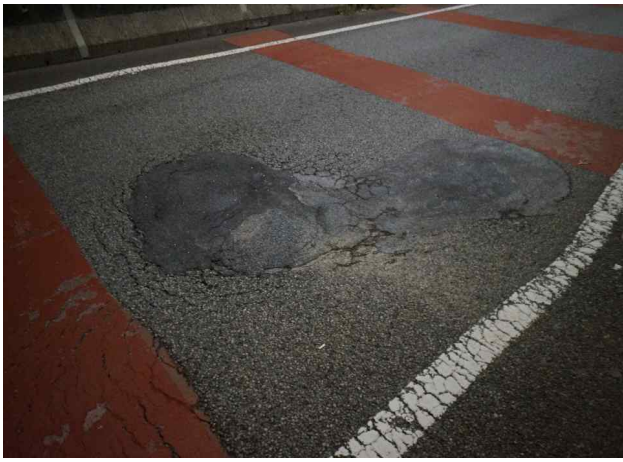
| 위 치 | 램프C S4 | 위 치 | 램프D S3 |

| 내 용 | 아스콘 포장면 균열 | 내 용 | 아스콘 포장면 소성변형 |

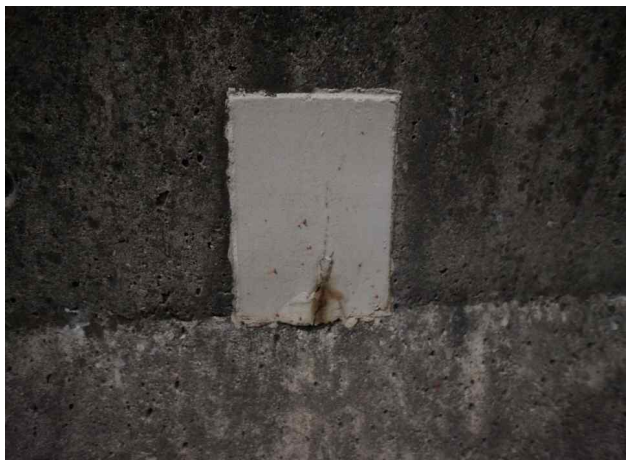
| 위 치 | 램프D S2 | 위 치 | 램프D S2 |

| 내 용 | 균열(0.2mm / 1.0m) | 내 용 | 보수부 박리(0.2m × 0.2m) |
