① 본교 바닥판

| 2024년 상반기 정기안전점검 | 금회 정기안전점검 |

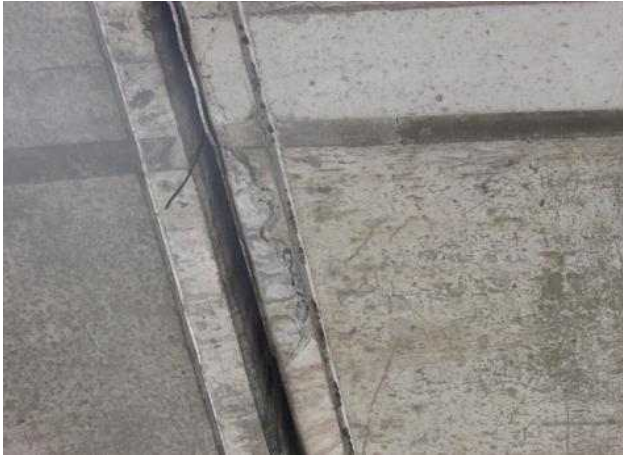
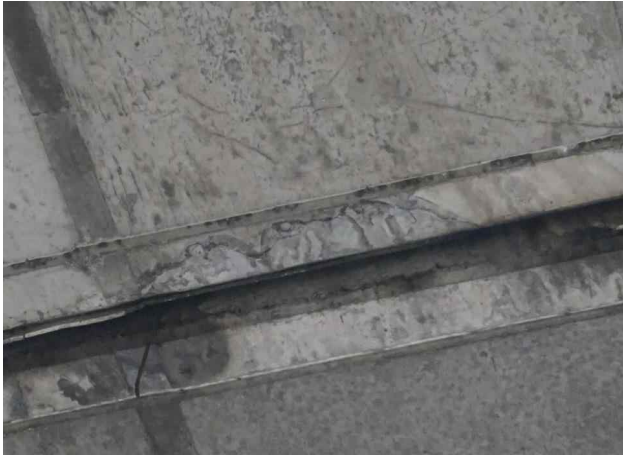
| 2024년 상반기 정기안전점검 | 금회 정기안전점검 |
|---|---|
| S19(상행) 박리 | ⇒ 기존과 대체로 유사한 상태임 |

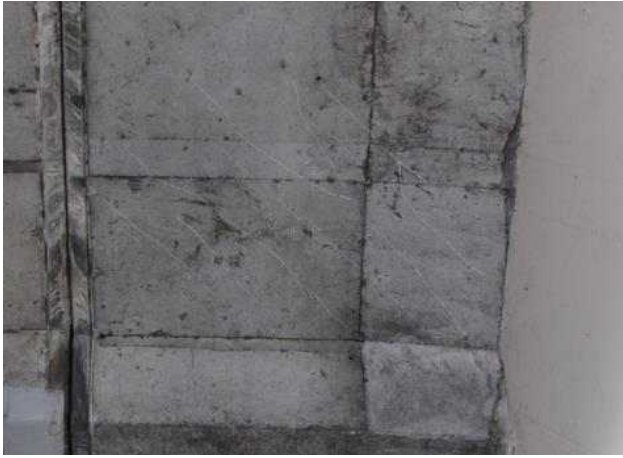
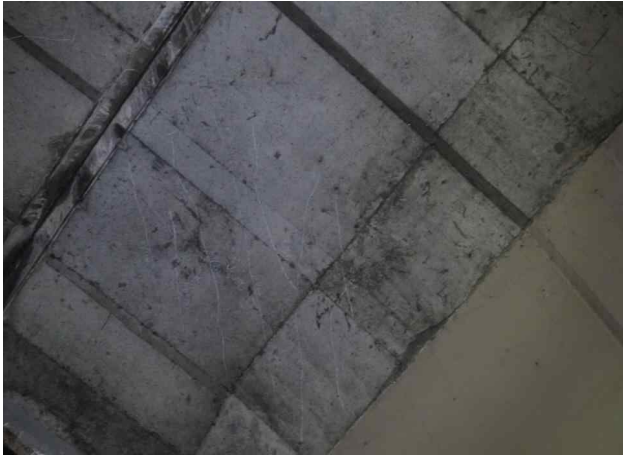
| 2024년 상반기 정기안전점검 | 금회 정기안전점검 |
|---|---|
| S37(상행) 균열(폭 : 0.1mm) | ⇒ 기존과 대체로 유사한 상태임 |

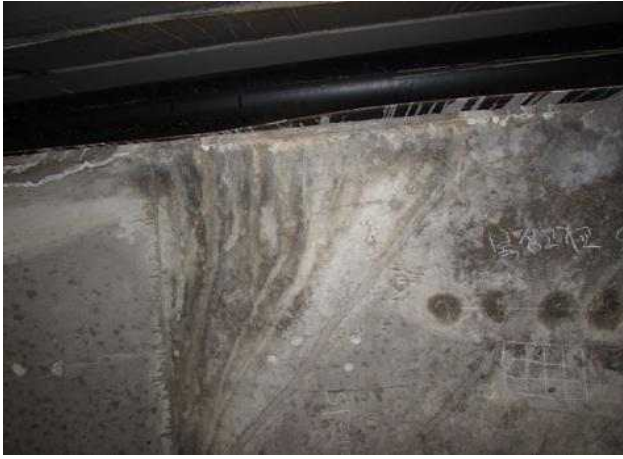
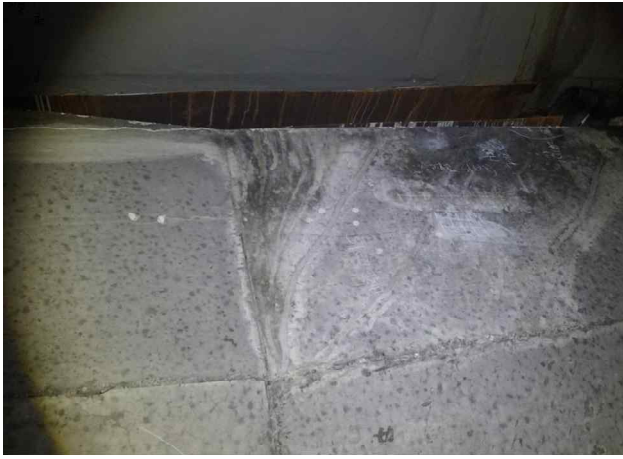
| 2024년 상반기 정기안전점검 | 금회 정기안전점검 |
|---|---|
| S1(하행) 누수흔적 | ⇒ 기존과 대체로 유사한 상태임 |

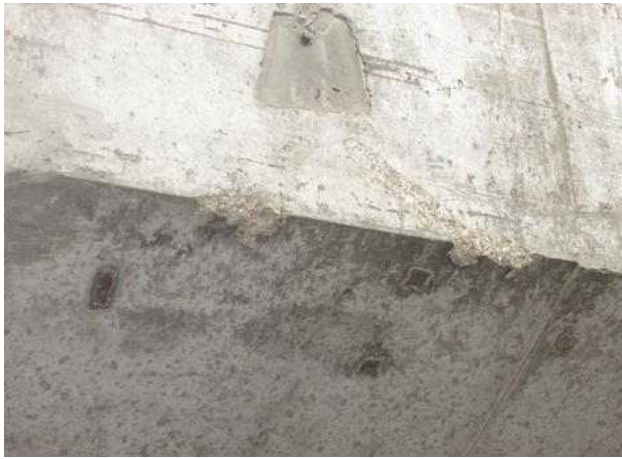
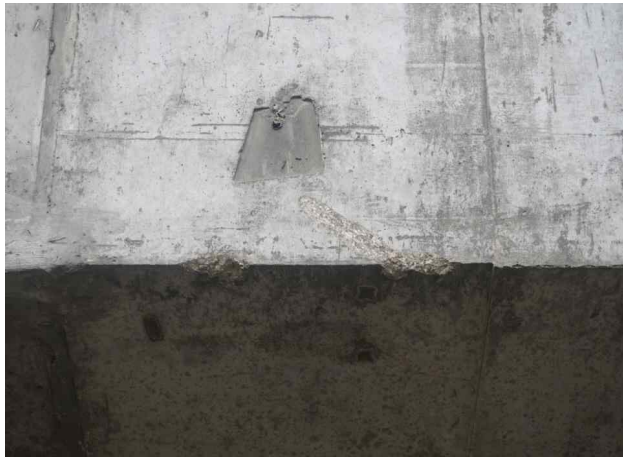
| 2024년 상반기 정기안전점검 | 금회 정기안전점검 |
|---|---|
| S16(상행) 파손 | ⇒ 기존과 대체로 유사한 상태임 |

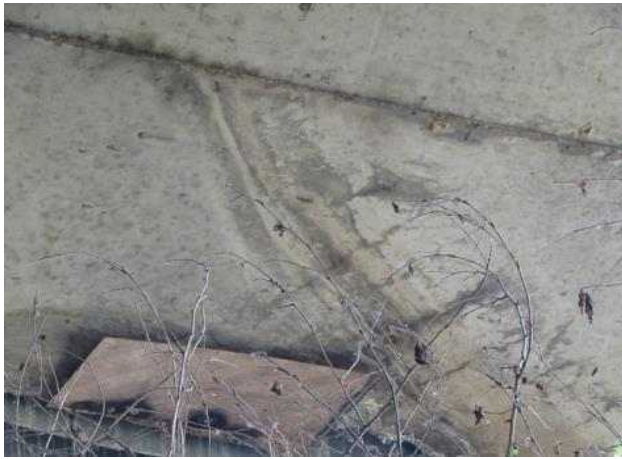
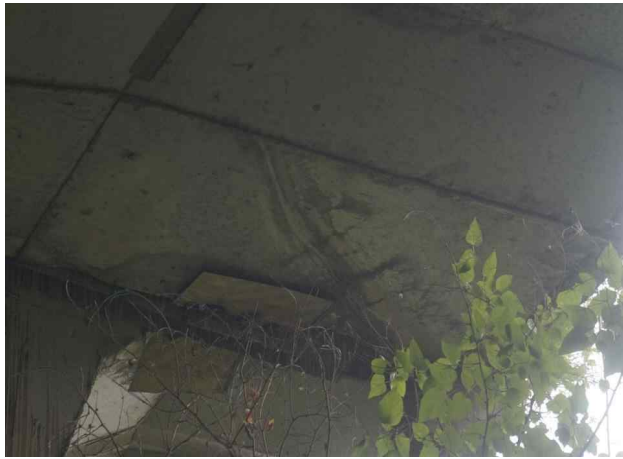
| 2024년 상반기 정기안전점검 | 금회 정기안전점검 |
|---|---|
| S38(하행) 균열(폭 : 0.3mm) | ⇒ 기존과 대체로 유사한 상태임 |

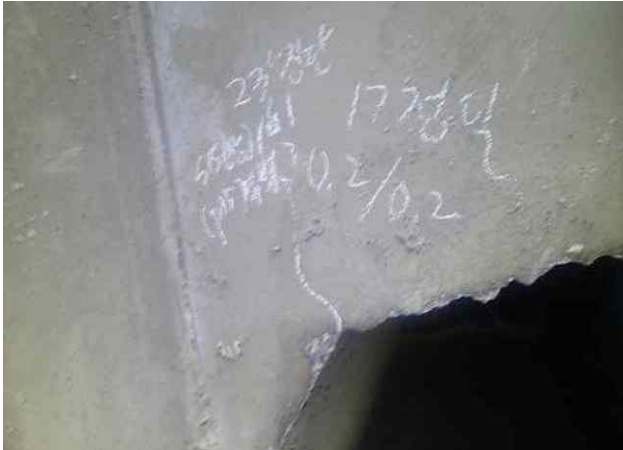
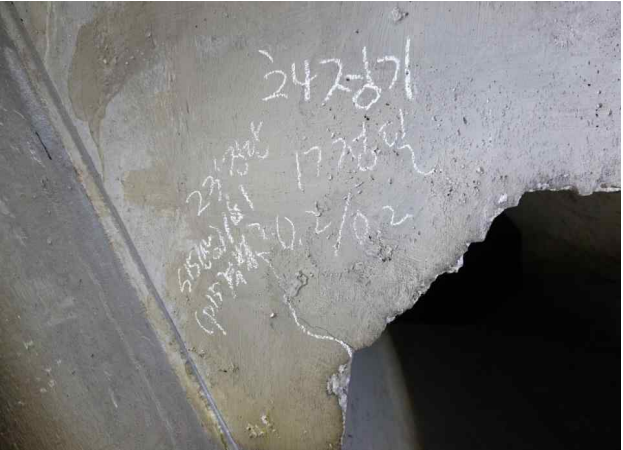
| 2024년 상반기 정기안전점검 | 금회 정기안전점검 |
|---|---|
| S15(상행) 격벽 균열(폭 : 0.2mm) | ⇒ 기존과 대체로 유사한 상태임 |

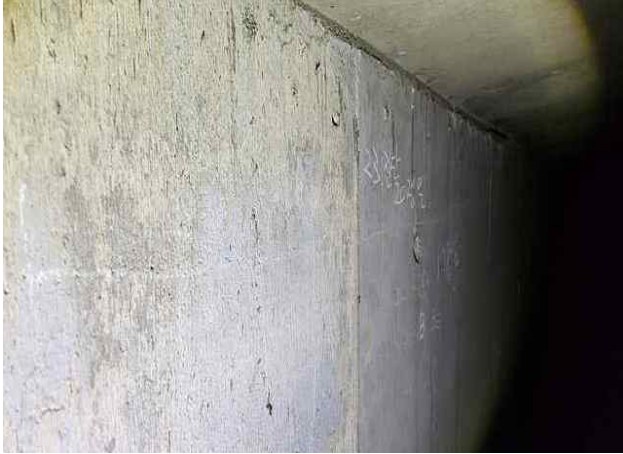
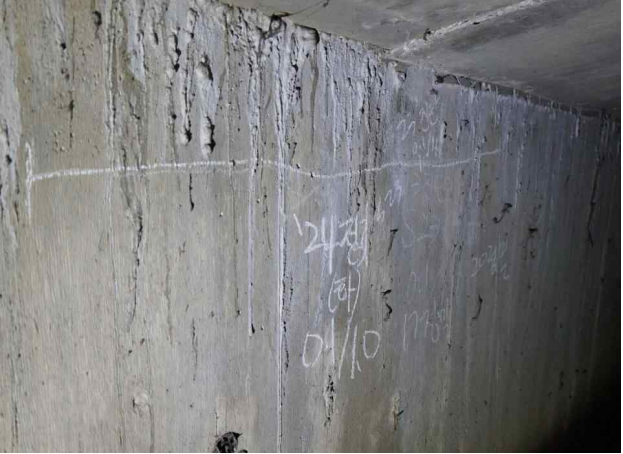
| 2024년 상반기 정기안전점검 | 금회 정기안전점검 |
|---|---|
| S23(상행) 웨브 균열(폭 : 0.1mm) | ⇒ 기존과 대체로 유사한 상태임 |

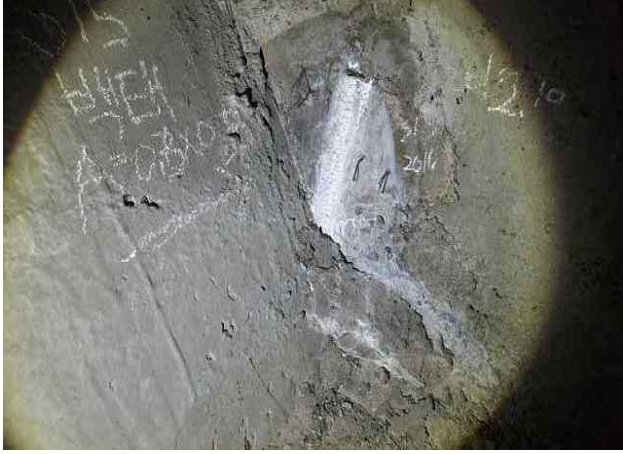
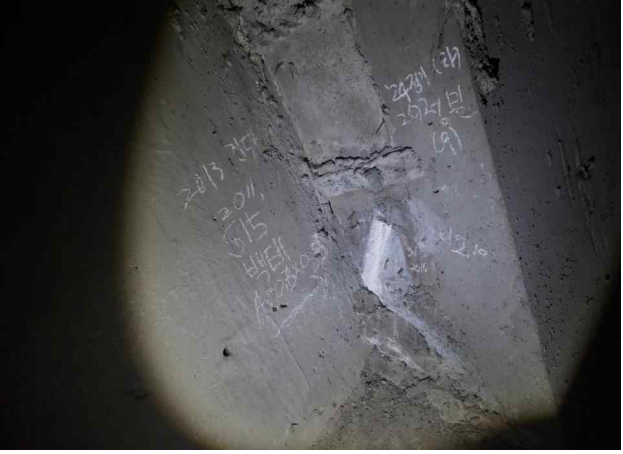
| 2024년 상반기 정기안전점검 | 금회 정기안전점검 |
|---|---|
| S15(하행) 정착단 백태 | ⇒ 기존과 대체로 유사한 상태임 |

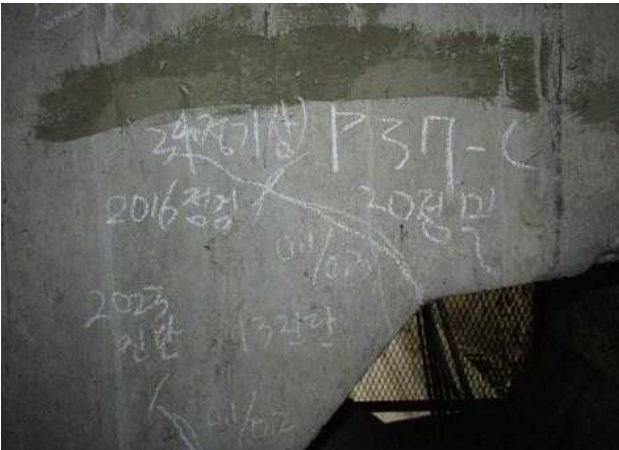
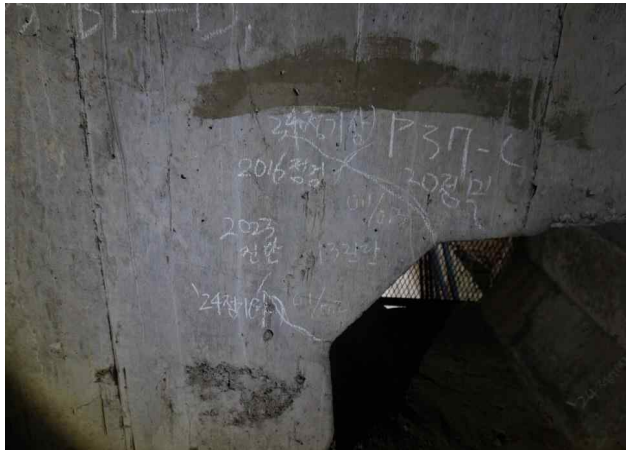
| 2024년 상반기 정기안전점검 | 금회 정기안전점검 |
|---|---|
| S38-1(상행) 지점부격벽 균열(폭 : 0.1mm) | ⇒ 기존과 대체로 유사한 상태임 |

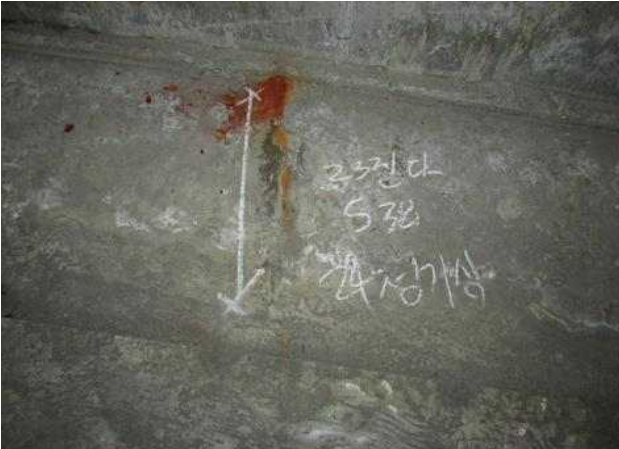
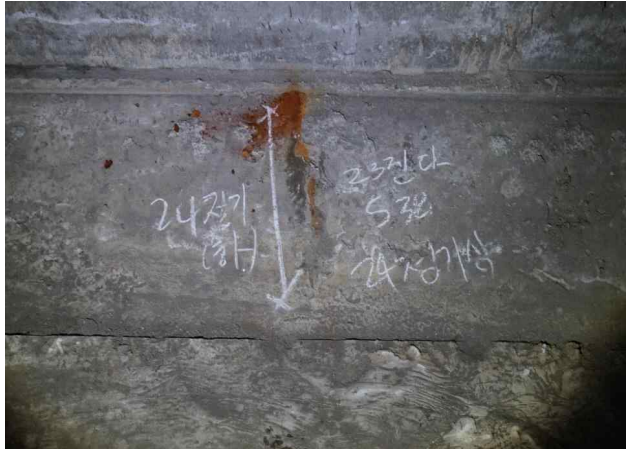
| 2024년 상반기 정기안전점검 | 금회 정기안전점검 |
|---|---|
| S38-1(하행) 철근노출 | ⇒ 기존과 대체로 유사한 상태임 |

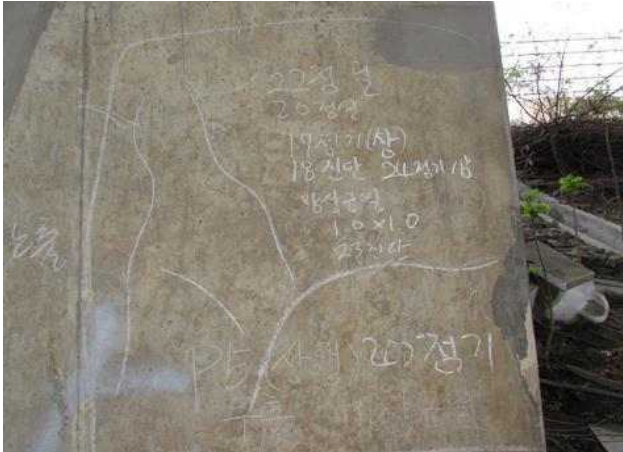
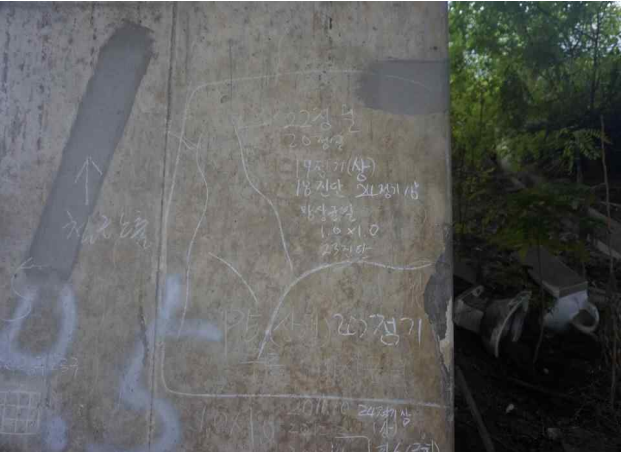
| 2024년 상반기 정기안전점검 | 금회 정기안전점검 |
|---|---|
| P5(상행) 망상균열 | ⇒ 기존과 대체로 유사한 상태임 |

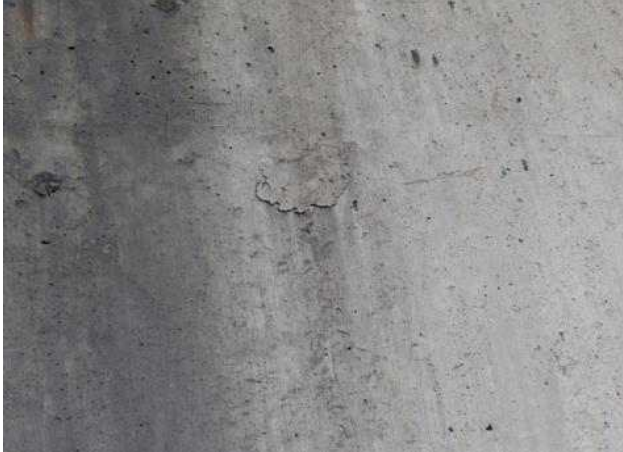
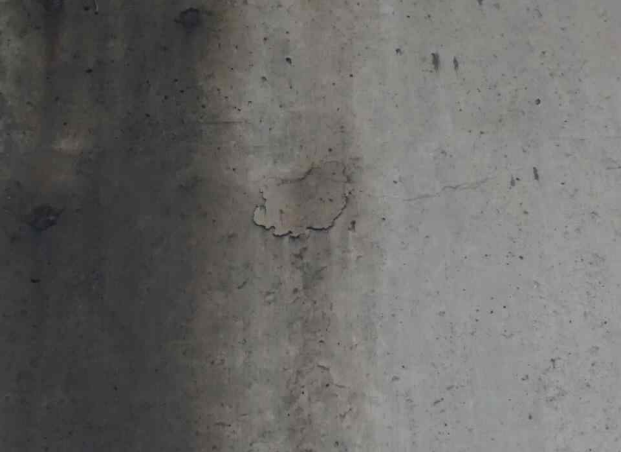
| 2024년 상반기 정기안전점검 | 금회 정기안전점검 |
|---|---|
| P10(상행) 박리 | ⇒ 기존과 대체로 유사한 상태임 |

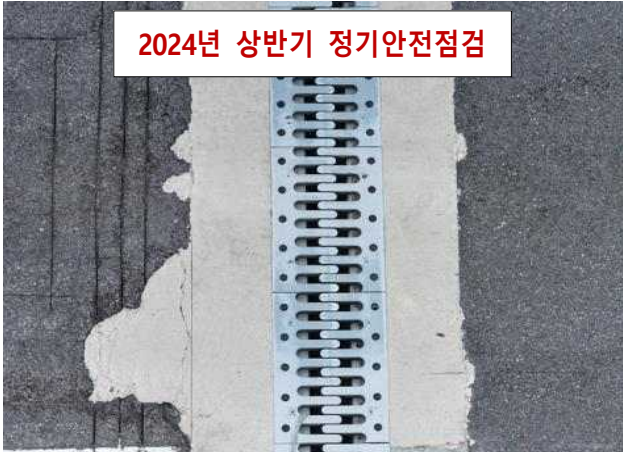
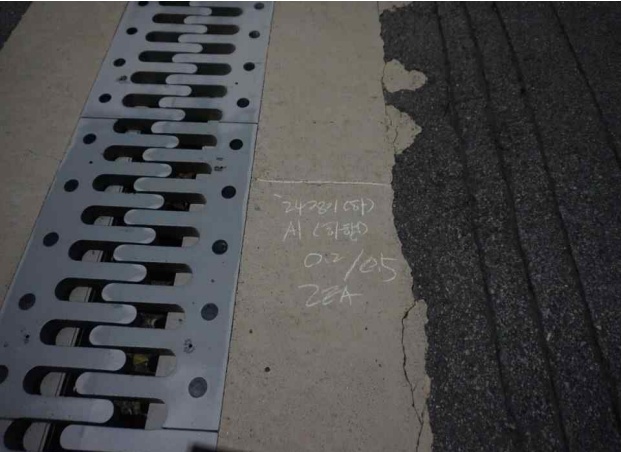
| 이전 안전점검 | 금회 정기안전점검 |
|---|---|
| A1 후타재 균열(폭 : 0.2mm) | ⇒ 기존과 대체로 유사한 상태임 |

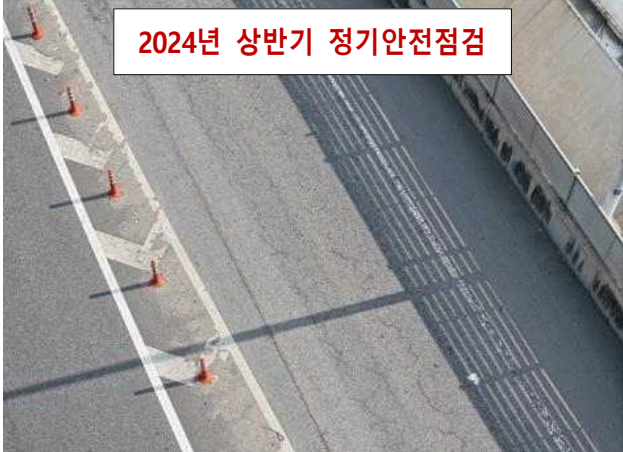
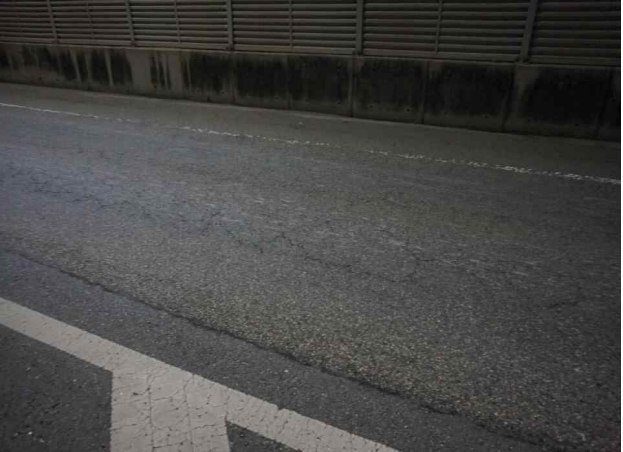
| 이전 안전점검 | 금회 정기안전점검 |
|---|---|
| S26 포장면 망상균열 | ⇒ 기존과 대체로 유사한 상태임 |

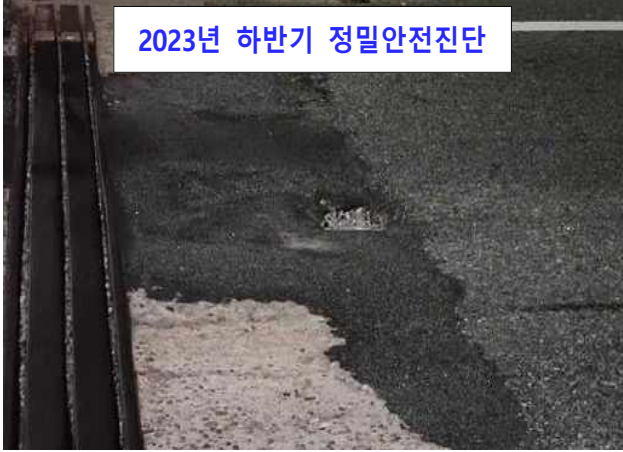
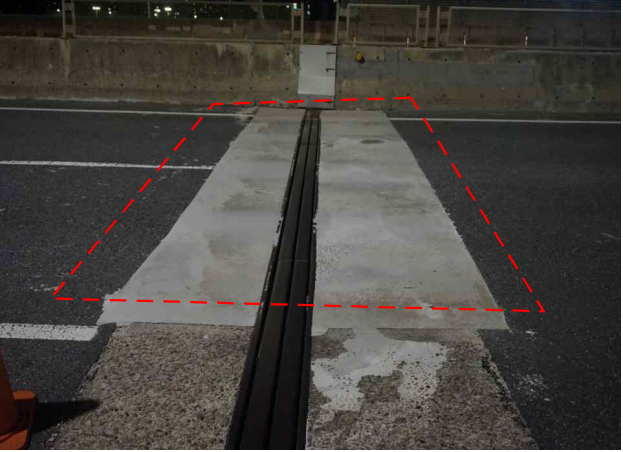
| 이전 안전점검 | 금회 정기안전점검 |
|---|---|
| P26 후타재 보수부 파손 | ⇒ 보수완료 |

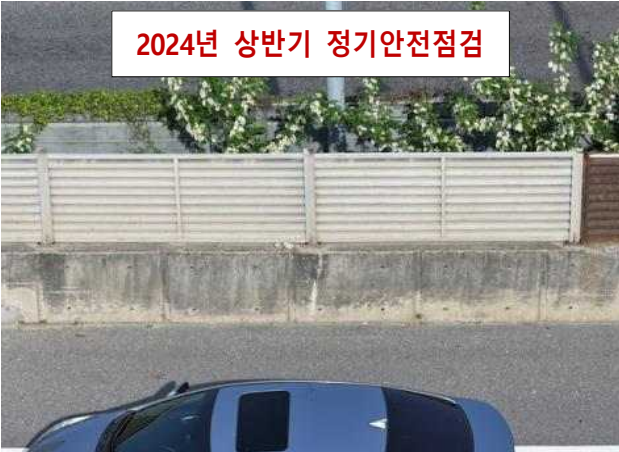
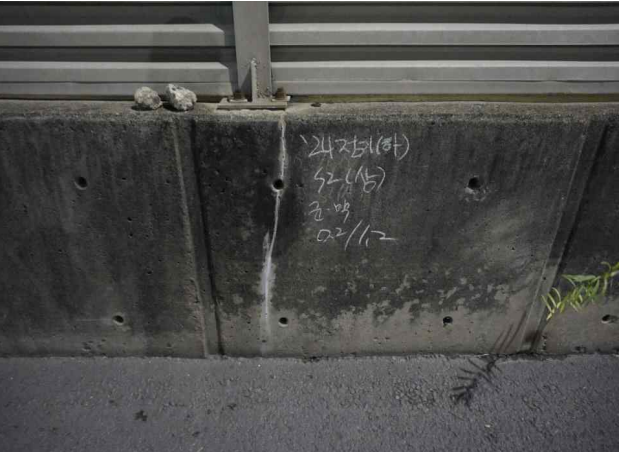
| 이전 안전점검 | 금회 정기안전점검 |
|---|---|
| S2 방호벽 균열부 백태(폭 : 0.2mm) | ⇒ 기존과 대체로 유사한 상태임 |

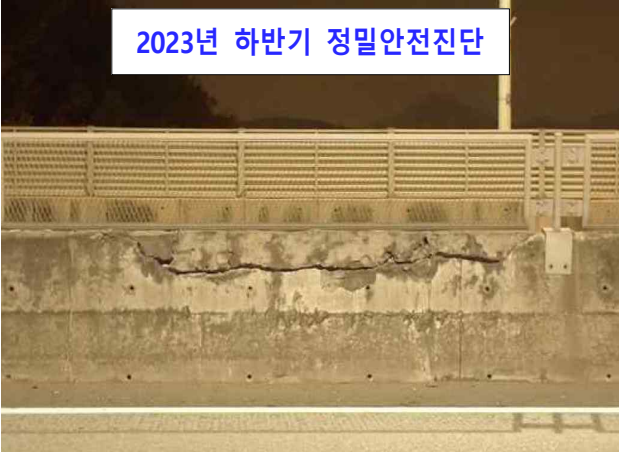
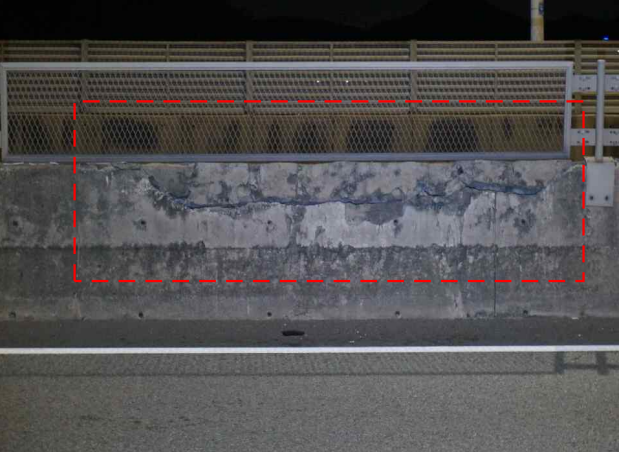
| 이전 안전점검 | 금회 정기안전점검 |
|---|---|
| S7 중앙분리대 파손 | ⇒ 보수완료 |

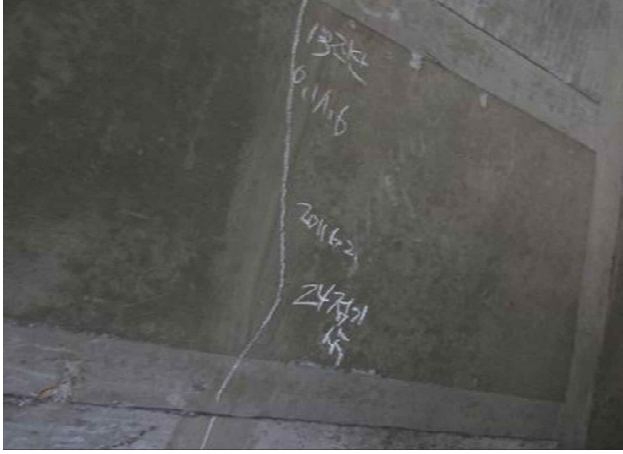
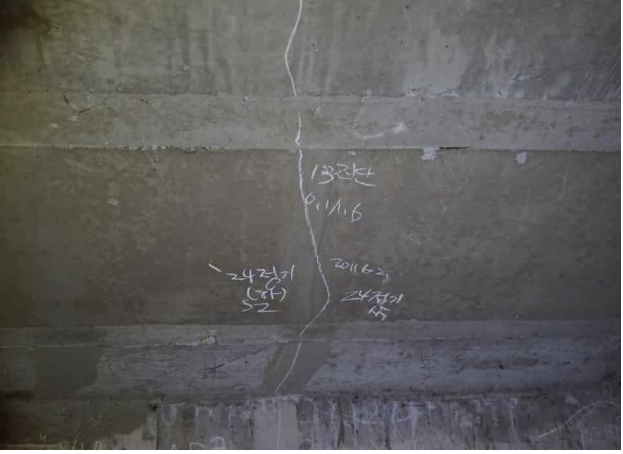
| 2024년 상반기 정기안전점검 | 금회 정기안전점검 |
|---|---|
| 거더내부(S3경간) 보수부 재균열(폭 : 0.1mm) | ⇒ 기존과 대체로 유사한 상태임 |

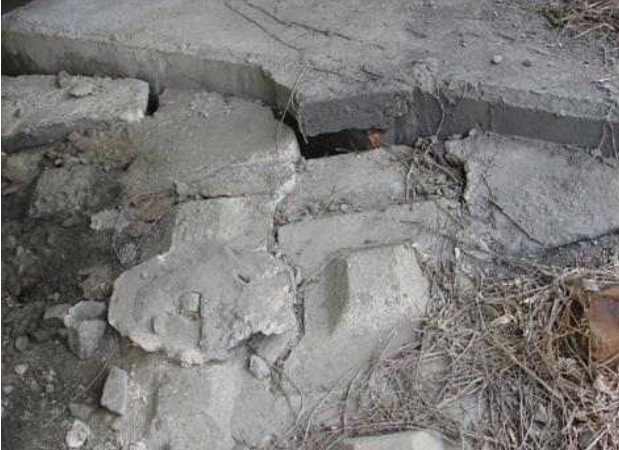
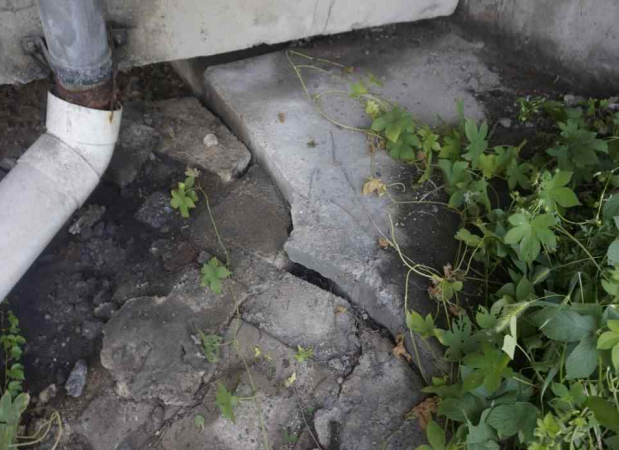
| 2024년 상반기 정기안전점검 | 금회 정기안전점검 |
|---|---|
| 교대 A1 범면 블록이격 | ⇒ 기존과 대체로 유사한 상태임 |

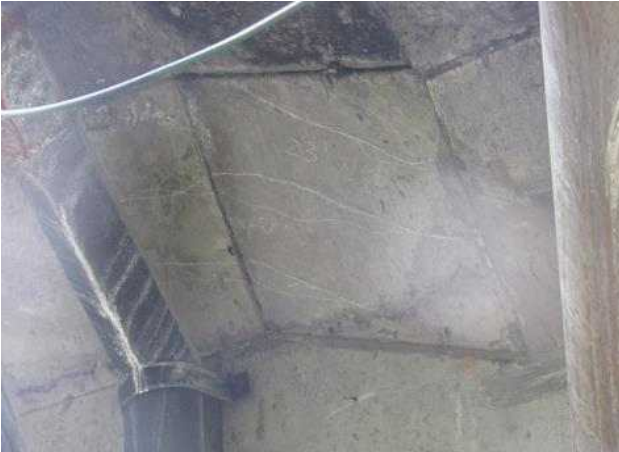
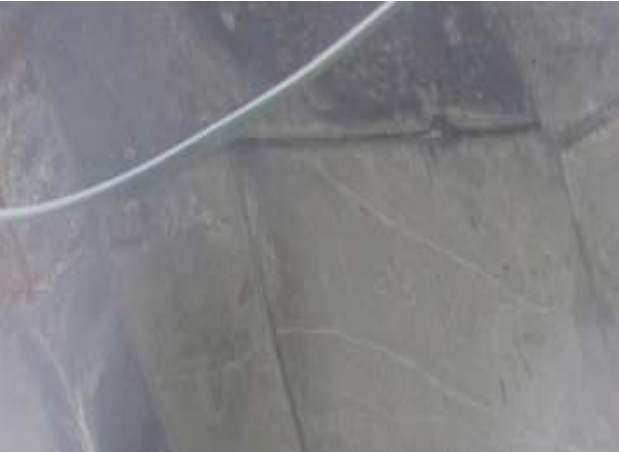
| 2024년 상반기 정기안전점검 | 금회 정기안전점검 |
|---|---|
| 바닥판 S4 균열(폭 0.3mm) | ⇒ 기존과 대체로 유사한 상태임 |

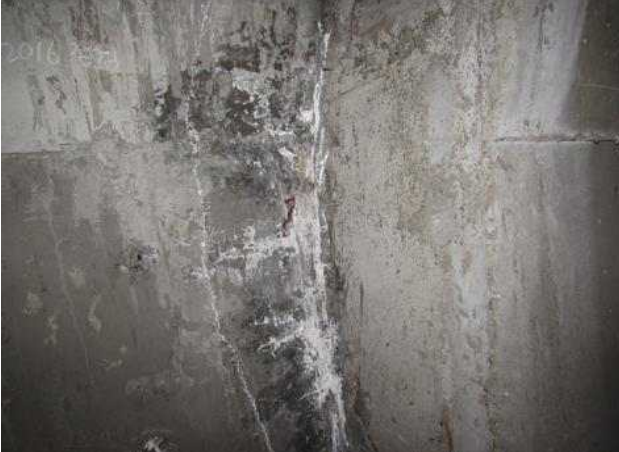
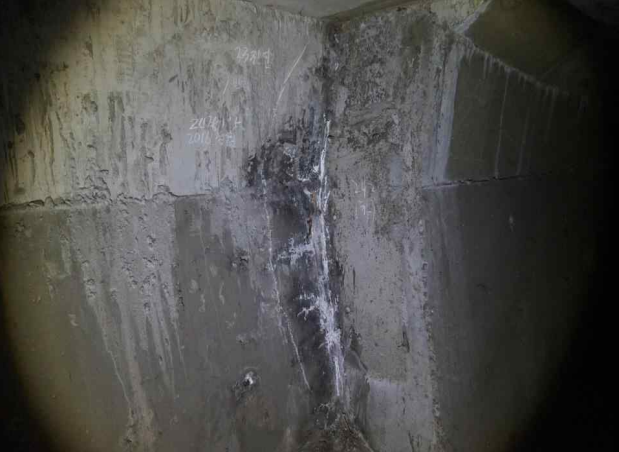
| 2024년 상반기 정기안전점검 | 금회 정기안전점검 |
|---|---|
| 거더내부(S2경간) 정착단 백태 | ⇒ 기존과 대체로 유사한 상태임 |

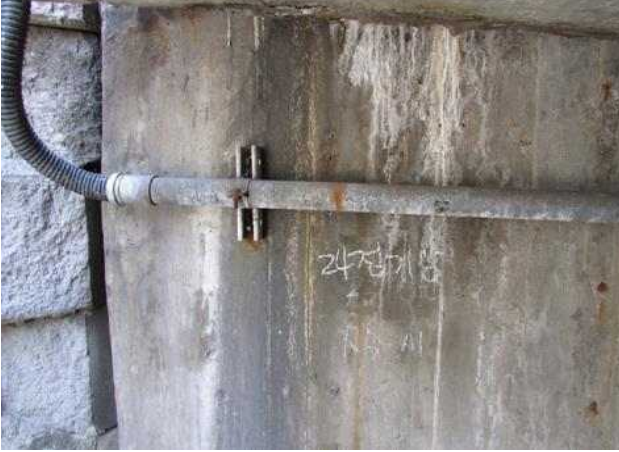
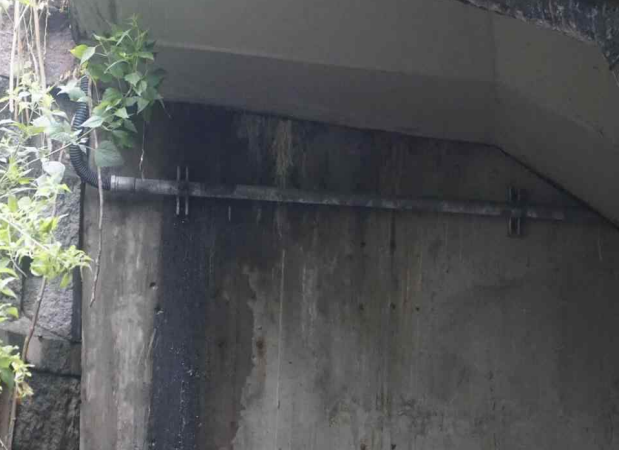
| 2024년 상반기 정기안전점검 | 금회 정기안전점검 |
|---|---|
| 교대 A1 홍벽 누수흔적 및 백태 | ⇒ 기존과 대체로 유사한 상태임 |

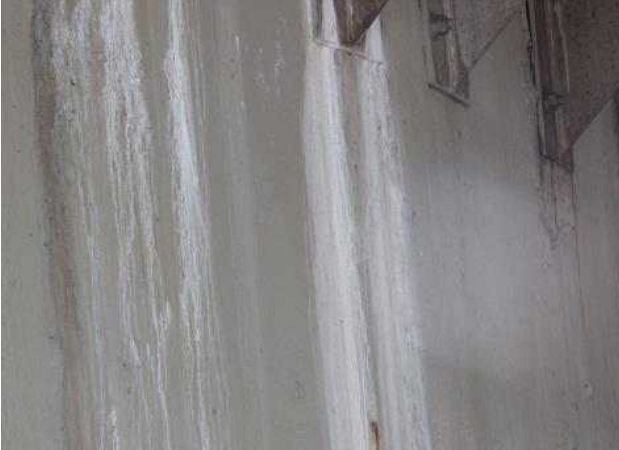
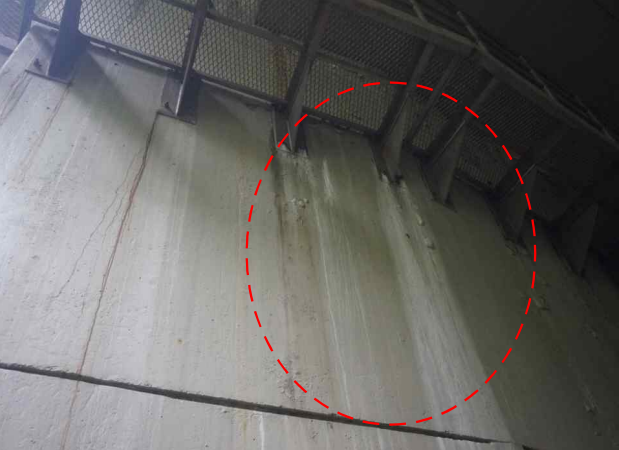
| 2024년 상반기 정기안전점검 | 금회 정기안전점검 |
|---|---|
| 교각 P4 백태 | ⇒ 기존과 대체로 유사한 상태임 |

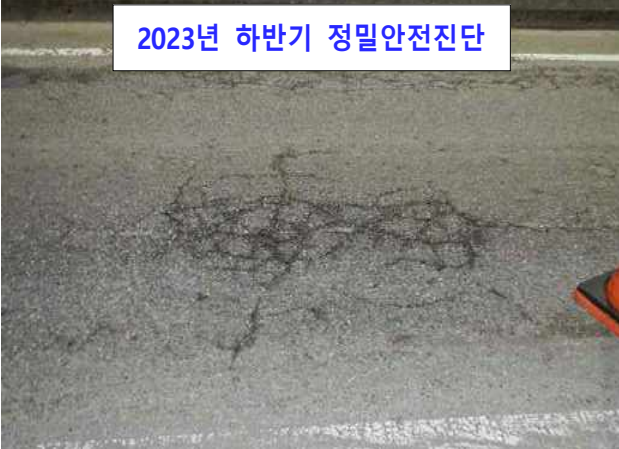
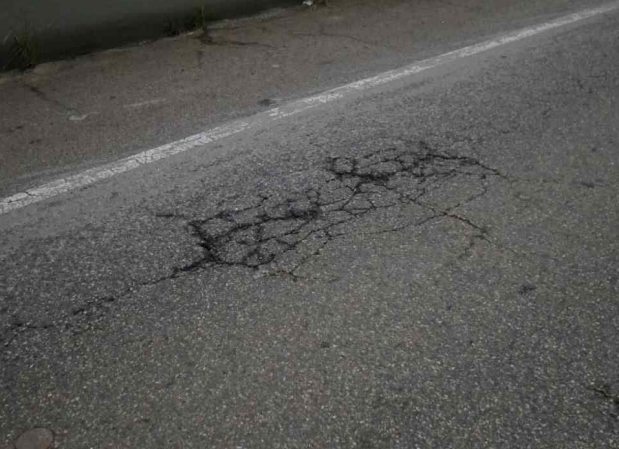
| 2024년 상반기 정기안전점검 | 금회 정기안전점검 |
|---|---|
| S4 포장면 망상균열 | ⇒ 기존과 대체로 유사한 상태임 |

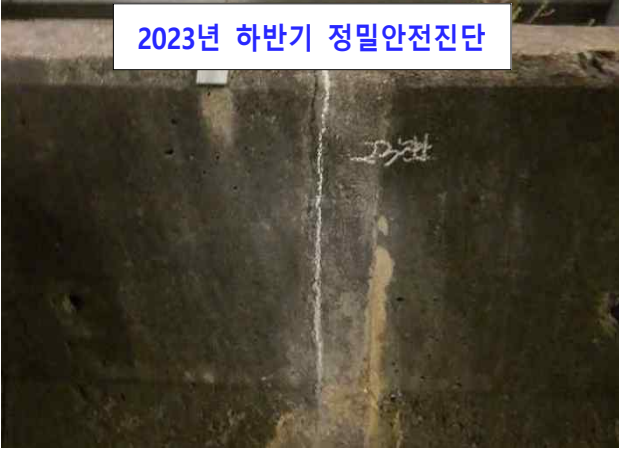
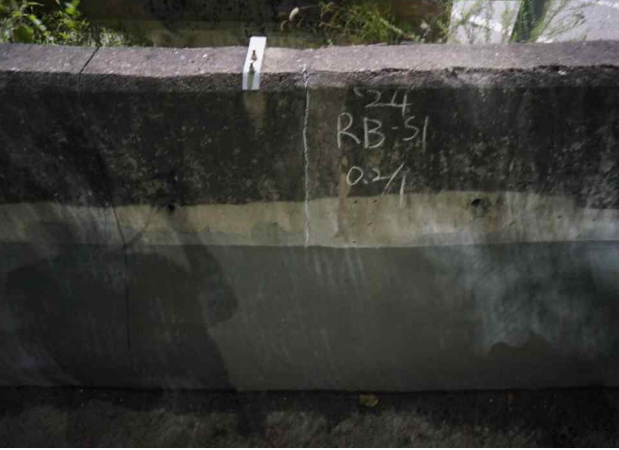
| 2024년 상반기 정기안전점검 | 금회 정기안전점검 |
|---|---|
| S1 방호벽 보수부 재균열(폭 : 0.2mm) | ⇒ 기존과 대체로 유사한 상태임 |

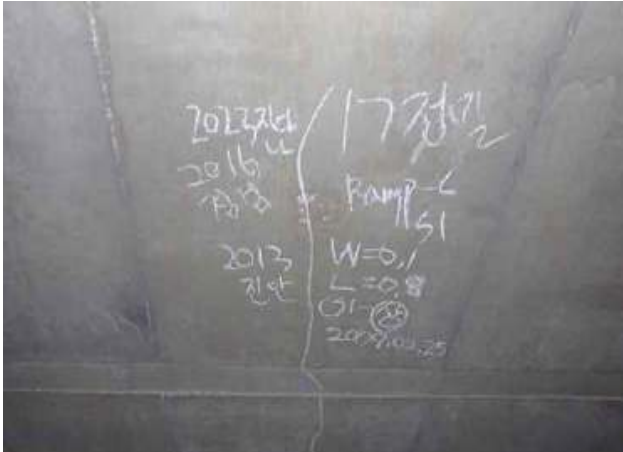
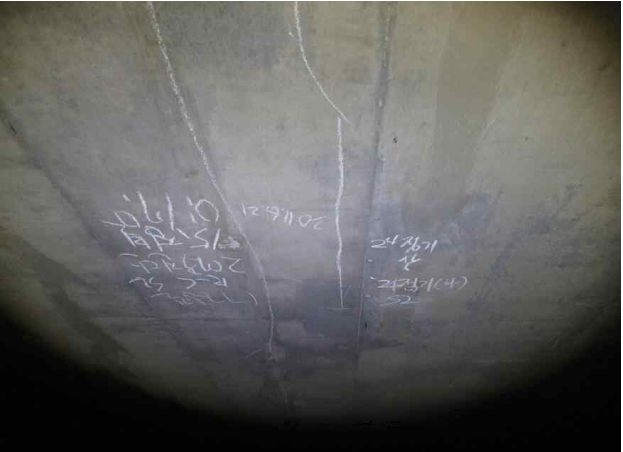
| 2024년 상반기 정기안전점검 | 금회 정기안전점검 |
|---|---|
| 거더내(S1) 슬래브 균열(폭 : 0.1mm) | ⇒ 기존과 대체로 유사한 상태임 |

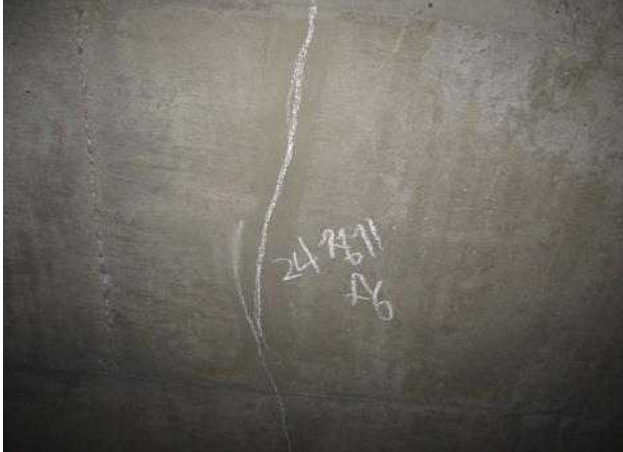
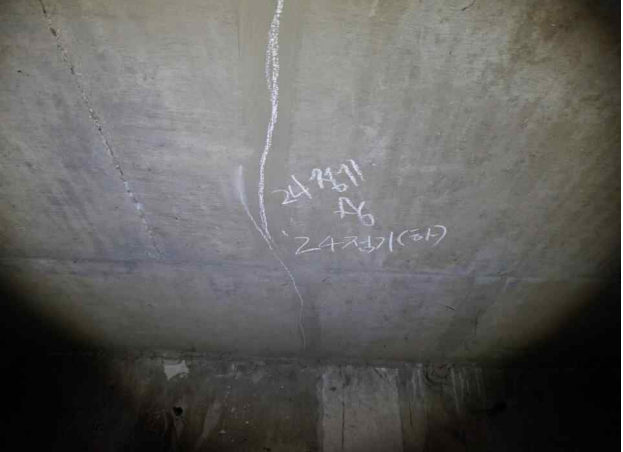
| 2024년 상반기 정기안전점검 | 금회 정기안전점검 |
|---|---|
| 거더내부(S2경간) 슬래브 보수부 채균열(폭 : 0.1mm) | ⇒ 기존과 대체로 유사한 상태임 |

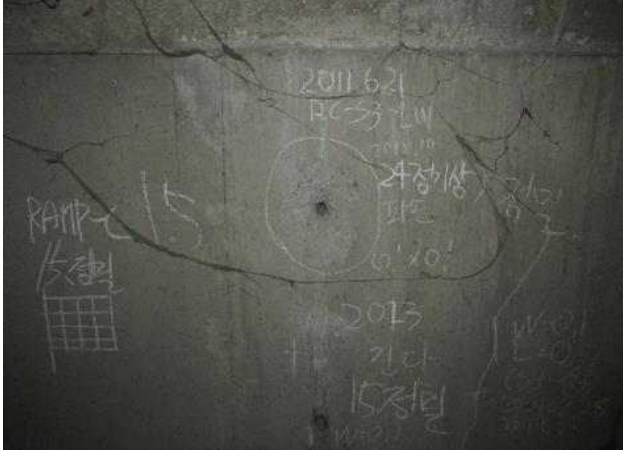
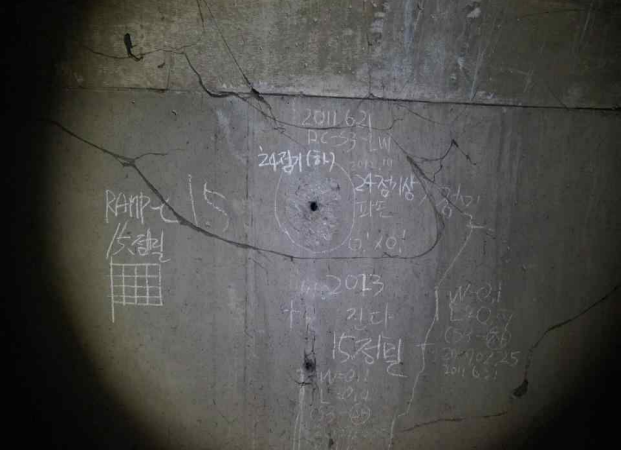
| 2024년 상반기 정기안전점검 | 금회 정기안전점검 |
|---|---|
| 거더내부(S3경간) 벽체 파손 | ⇒ 기존과 대체로 유사한 상태임 |

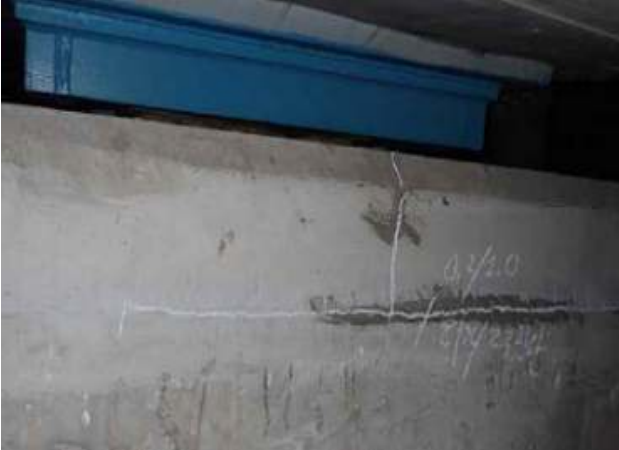
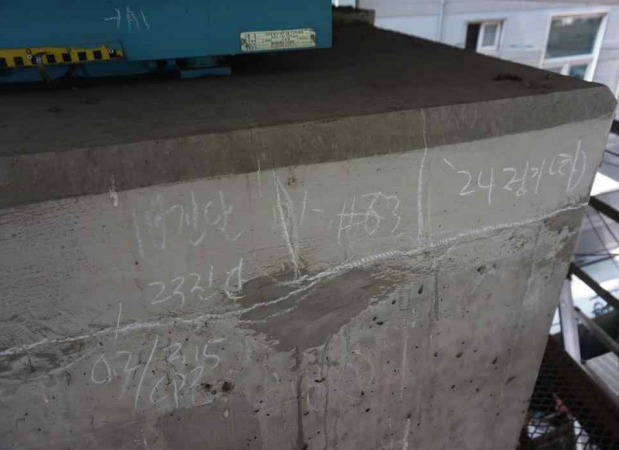
| 2024년 상반기 정기안전점검 | 금회 정기안전점검 |
|---|---|
| 교각 P2 두부 상단 균열 (폭 : 0.2mm) | ⇒ 기존과 대체로 유사한 상태임 |

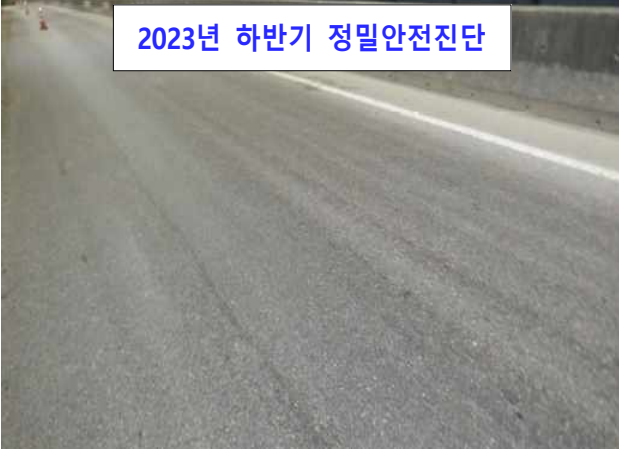
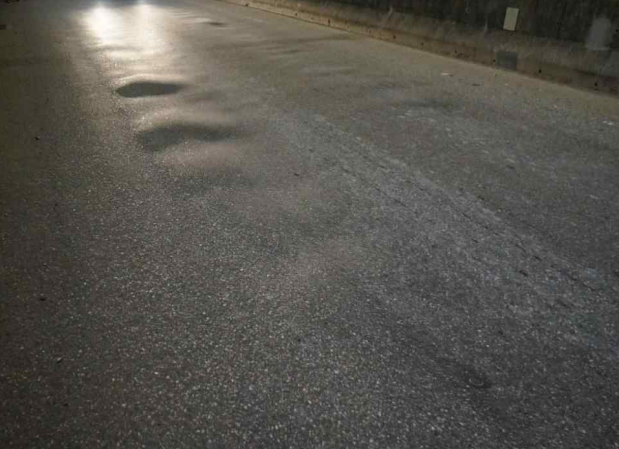
| 2024년 상반기 정기안전점검 | 금회 정기안전점검 |
|---|---|
| S3 포장면 소성변형 | ⇒ 기존과 대체로 유사한 상태임 |

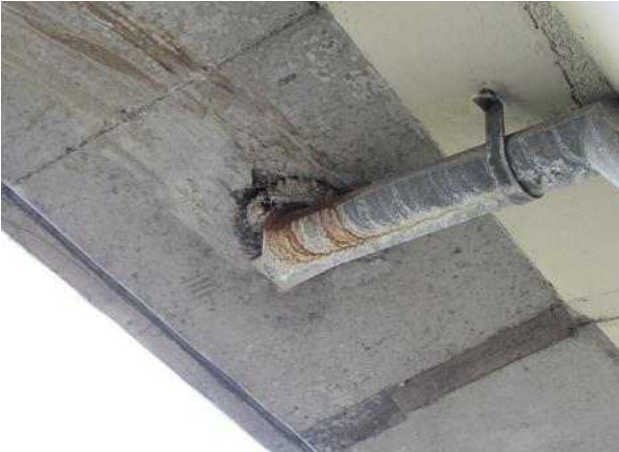
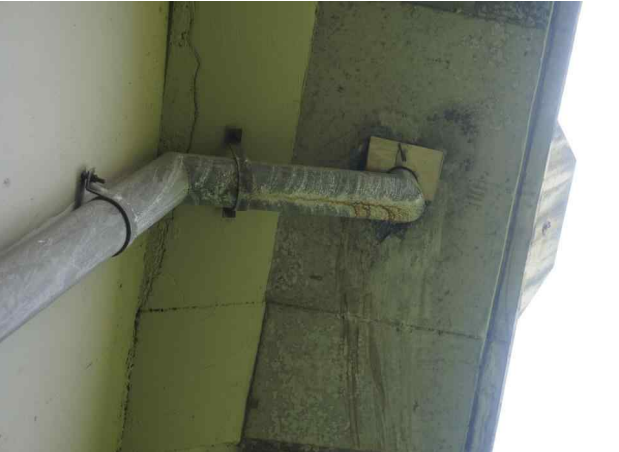
| 2024년 상반기 정기안전점검 | 금회 정기안전점검 |
|---|---|
| 바닥판 S2 배수구 주변 누수 | ⇒ 기존과 대체로 유사한 상태임 |

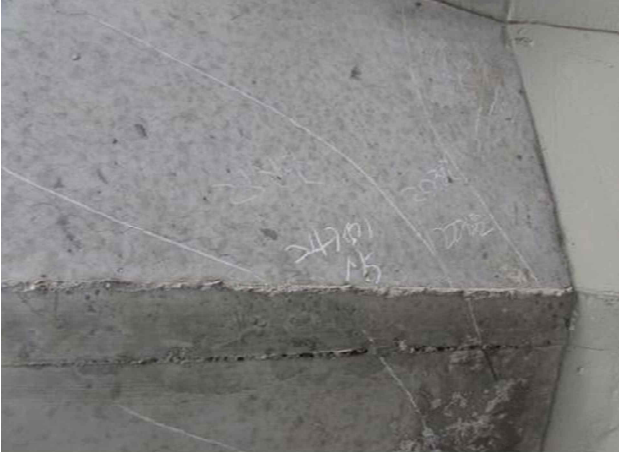
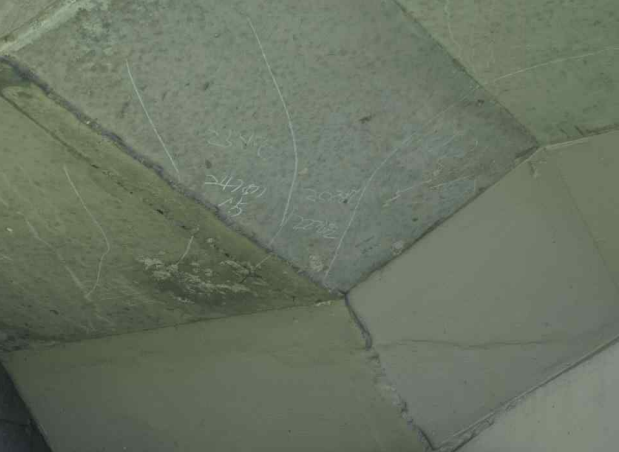
| 2024년 상반기 정기안전점검 | 금회 정기안전점검 |
|---|---|
| 거더외부(S1경간) 균열(폭 : 0.2mm) | ⇒ 기존과 대체로 유사한 상태임 |

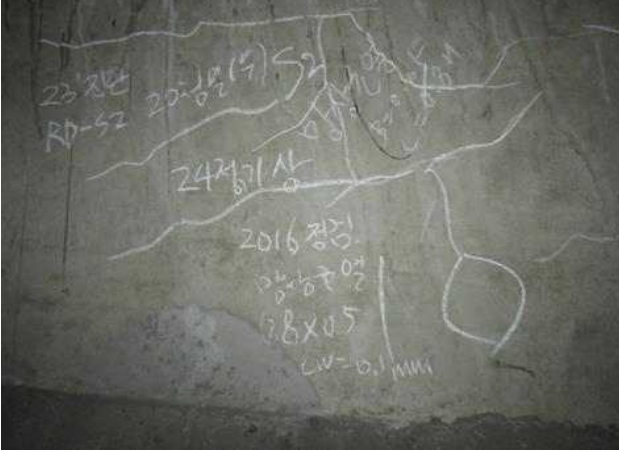
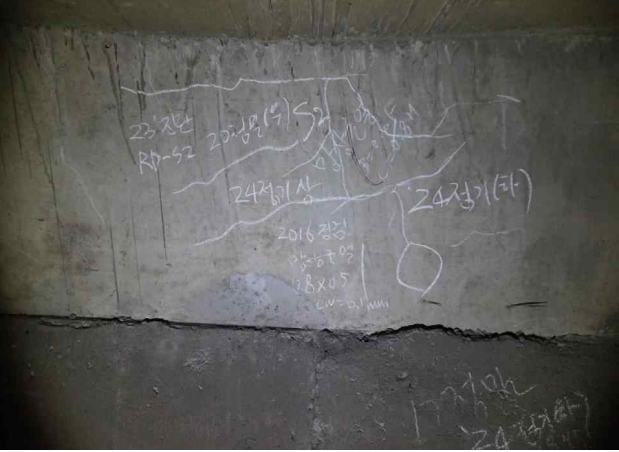
| 2024년 상반기 정기안전점검 | 금회 정기안전점검 |
|---|---|
| 거더내부(S2경간) 벽체 망상균열 | ⇒ 기존과 대체로 유사한 상태임 |

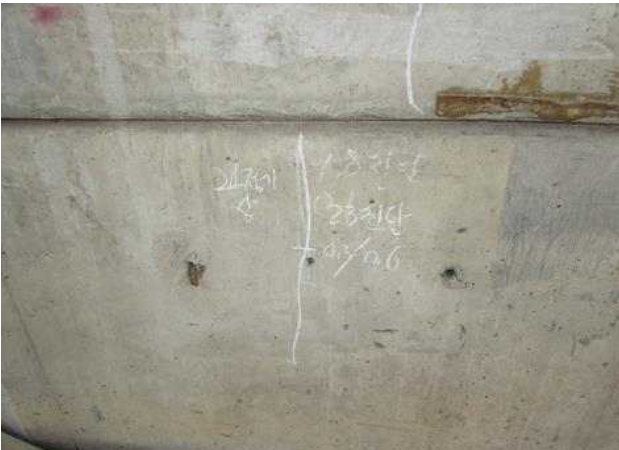
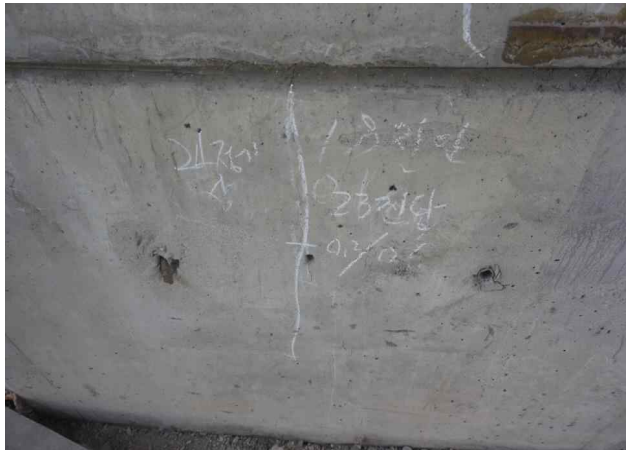
| 2024년 상반기 정기안전점검 | 금회 정기안전점검 |
|---|---|
| 교각 P1 균열(폭 : 0.2mm) | ⇒ 기존과 대체로 유사한 상태임 |

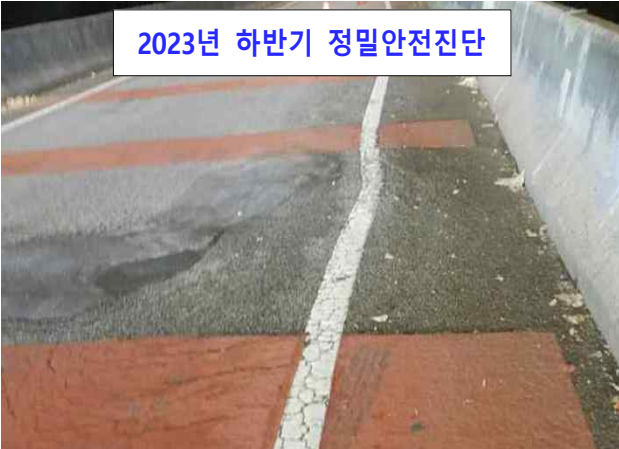
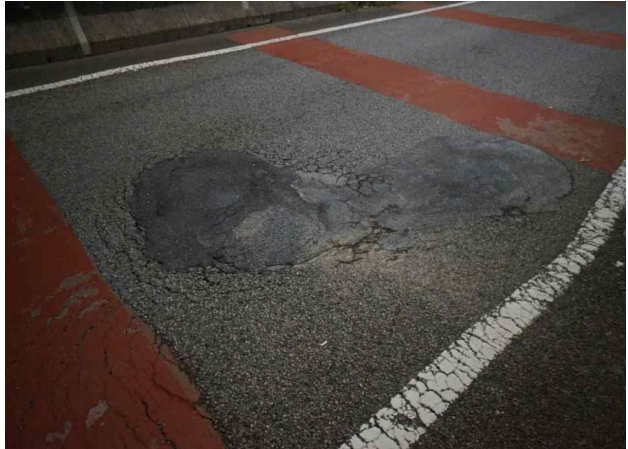
| 2024년 상반기 정기안전점검 | 금회 정기안전점검 |
|---|---|
| S3 포장면 소성변형 | ⇒ 기존과 대체로 유사한 상태임 |
