| | | 편지, 광물 | | 박리, 파손 | | 물고임, 결빙 | 용 역 명 | 국도 17호선 기타시설을 두고2교동 30개소<br>정기안전점검구역 |

| | | 철근노출 | | 침 하 | | 열 화 | 도 면 명<br>매산교 바닥판하면 S1 외관조사망도 |

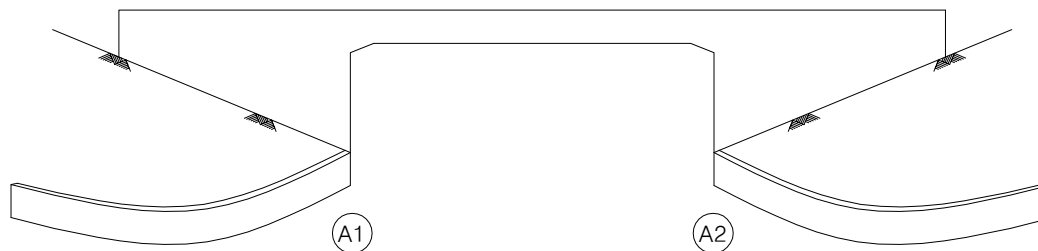
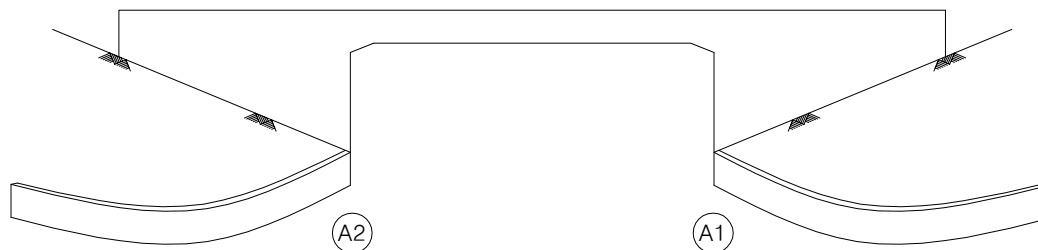
ID: 매산교 측면 외관조사망도

| | | 철근노출 | | 전하 | | 열화 | 도면명<br>매산교 측면 외관조사망도 |
