청안2교

# 청안2교 - 교면포장

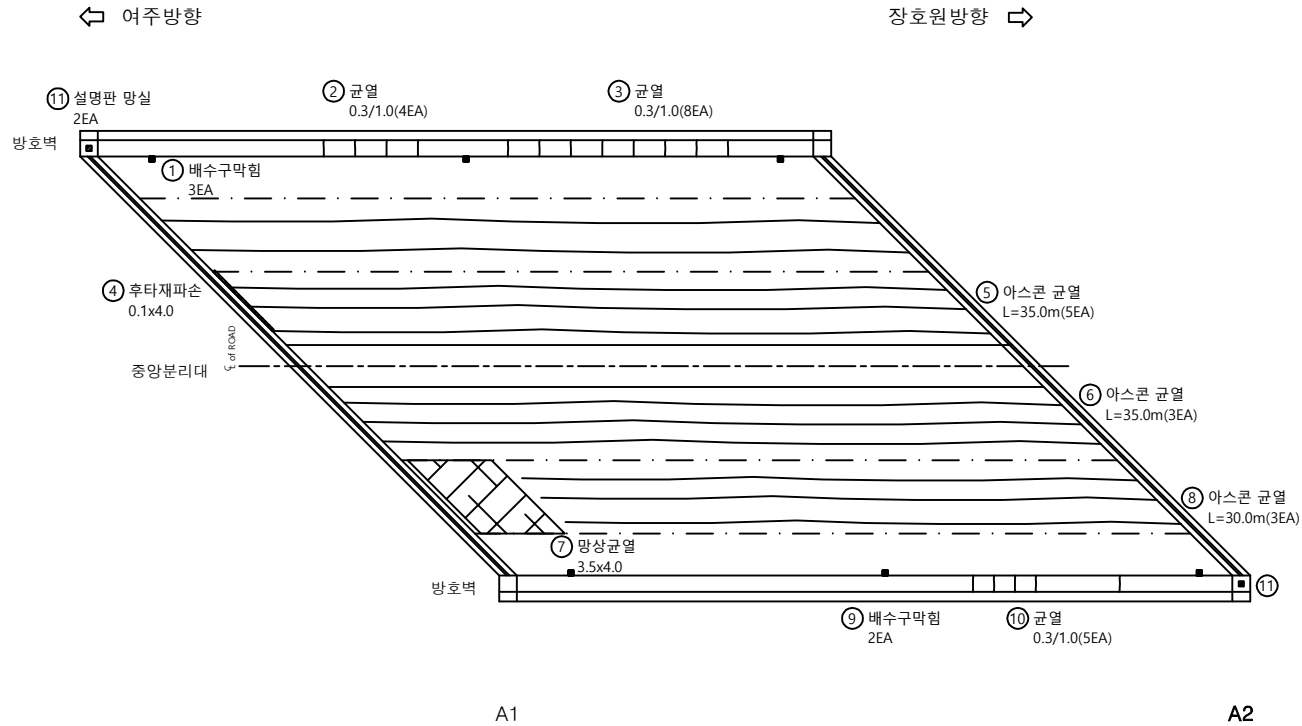
| 번호 | 적출<br>년도 | 손상 내용 | 손상 규모 | | | | | | 비고 |
|---|---|---|---|---|---|---|---|---|---|
| 1 | 2024 | 배수구 막힘 | | | | 3 | 3.00 | EA | |
| 2 | 2024 | 균열(0.3mm) | 0.3 | 1.0 | | 4 | 4.00 | m | |
| 3 | 2024 | 균열(0.3mm) | 0.3 | 1.0 | | 8 | 8.00 | m | |
| 4 | 2024 | 후타재 파손 | | 0.1 | 4.0 | 1 | 0.40 | m² | |
| 5 | 2024 | 아스콘 균열 | | 35.0 | | 5 | 175.00 | m | |
| 6 | 2024 | 아스콘 균열 | | 32.0 | | 3 | 96.00 | m | |
| 7 | 2024 | 망상균열 | | 3.5 | 4.0 | 1 | 14.00 | m² | |
| 8 | 2024 | 아스콘 균열 | | 30.0 | | 3 | 90.00 | m | |
| 9 | 2024 | 배수구 막힘 | | | | 2 | 2.00 | EA | 보수 |
| 10 | 2024 | 균열(0.3mm) | 0.3 | 1.0 | | 5 | 5.00 | m | |
| 11 | 2024 | 설명판 망실 | | | | 2 | 2.00 | EA | |

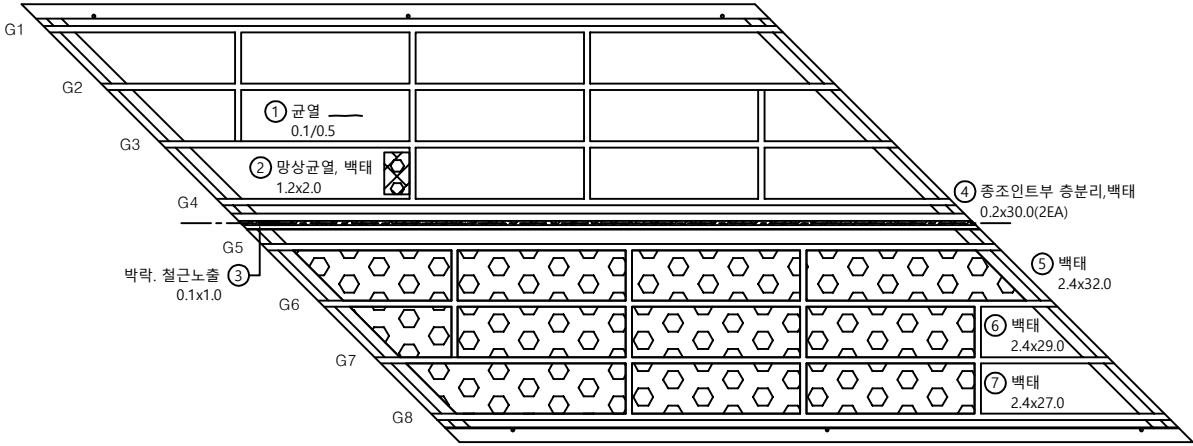
청안2교 - 바닥판 하면

| 번호 | 적출<br>년도 | 손상 내용 | 손상 규모 | | | | | | 비고 |
|---|---|---|---|---|---|---|---|---|---|
| 1 | 2024 | 종조인트부 층분리, 백태 | | 0.2 | 3.0 | 2 | 1.20 | m <sup>2</sup> | |
| 2 | 2024 | 균열 (0.1mm) | 0.1 | 0.5 | | 1 | 0.50 | m | |
| 3 | 2024 | 망상균열, 백태 | | 1.2 | 2.0 | 1 | 2.40 | m <sup>2</sup> | |
| 4 | 2024 | 박락, 철근노출 | | 1.0 | 0.1 | 1 | 0.10 | m <sup>2</sup> | |
| 5 | 2024 | 백태 | | 32.0 | 2.4 | 1 | 76.80 | m <sup>2</sup> | |
| 6 | 2024 | 백태 | | 29.0 | 2.4 | 1 | 69.60 | m <sup>2</sup> | |
| 7 | 2024 | 백태 | | 27.0 | 2.4 | 1 | 64.80 | m <sup>2</sup> | |

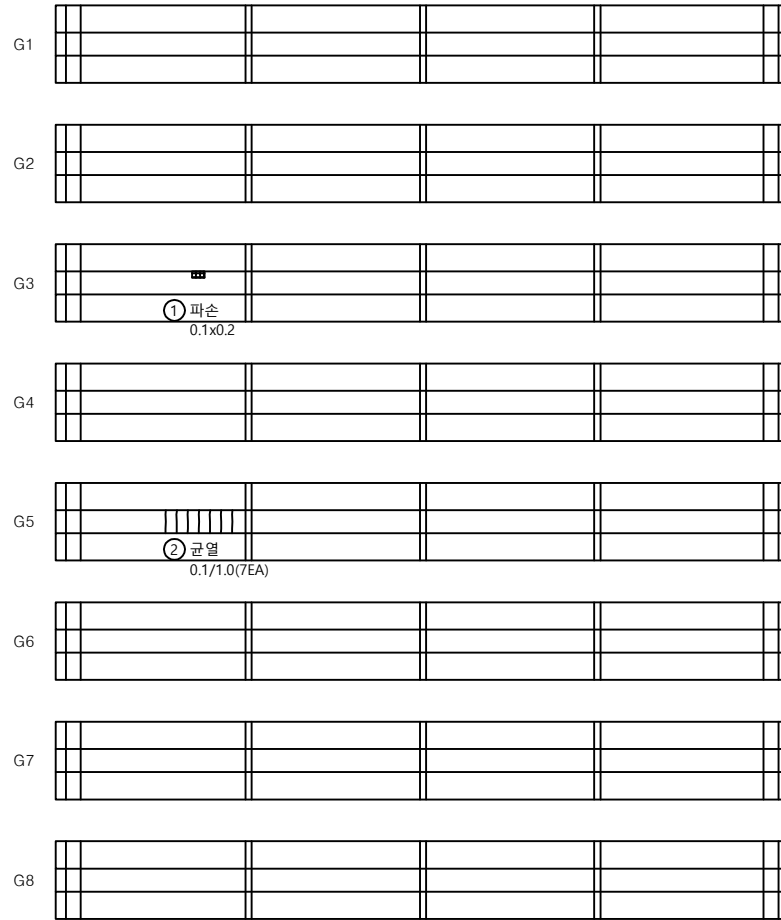
# 청안2교 - 거더

| 번호 | 적출<br>년도 | 손상 내용 | 손상 규모 | | | | | | 비고 |
|---|---|---|---|---|---|---|---|---|---|
| 1 | 2024 | 파손 | | 0.1 | 0.2 | 1 | 0.02 | m <sup>2</sup> | |
| 2 | 2024 | 균열(0.1mm) | 0.1 | 1.0 | | 1 | 1.00 | m | |

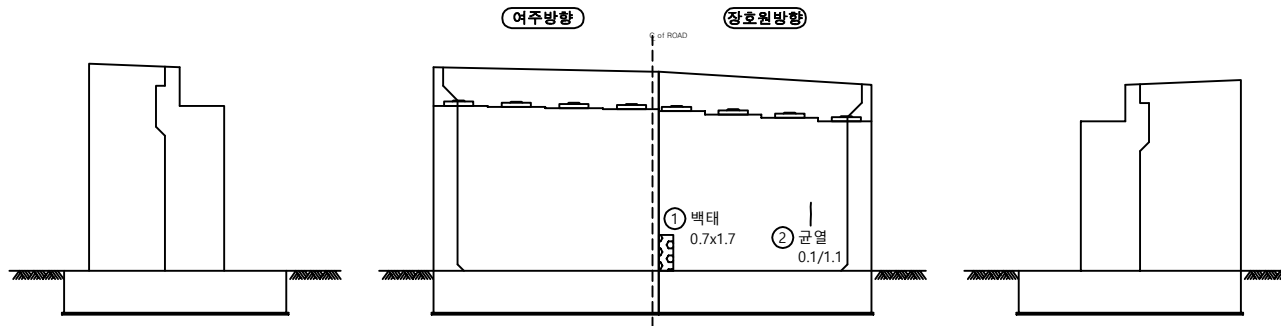
# 청안2교 - 교대 A1

| 번호 | 적출<br>년도 | 손상 내용 | 손상 규모 | | | | | | 비고 |
|---|---|---|---|---|---|---|---|---|---|
| 1 | 2024 | 백태 | | 0.7 | 1.7 | 1 | 1.19 | m <sup>2</sup> | |
| 2 | 2024 | 균열(0.1mm) | 0.1 | 1.1 | | 1 | 1.10 | m | |

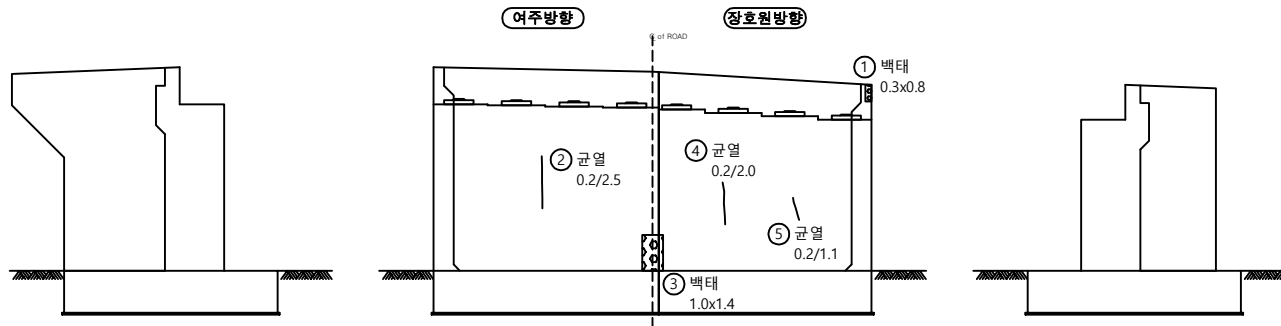
# 청안2교 - 교대 A2

| 번호 | 적출<br>년도 | 손상 내용 | 손상 규모 | | | | | | 비고 |
|---|---|---|---|---|---|---|---|---|---|
| 1 | 2024 | 백태 | | 0.3 | 0.8 | 1 | 0.24 | m <sup>2</sup> | |
| 2 | 2024 | 균열(0.2mm) | 0.2 | 2.5 | | 1 | 2.50 | m | |
| 3 | 2024 | 백태 | | 1.0 | 1.4 | 1 | 1.40 | m <sup>2</sup> | |
| 4 | 2024 | 균열(0.2mm) | 0.2 | 2.0 | | 1 | 2.00 | m | |
| 5 | 2024 | 균열(0.2mm) | 0.2 | 1.1 | | 1 | 1.10 | m | |
