| 현 | 균열 | 방상균열 | 철근노출 | 용역명 | 2024년 국도3호선 기타시설물<br>전입2교 등 31개소 정기안전점검 용역 |
| | 파손, 탈락 | 재료분리 | 백태 | 구조물명 | 오천교차1교 |

ID : 바닥판 하면 (S1) 외관조사망도

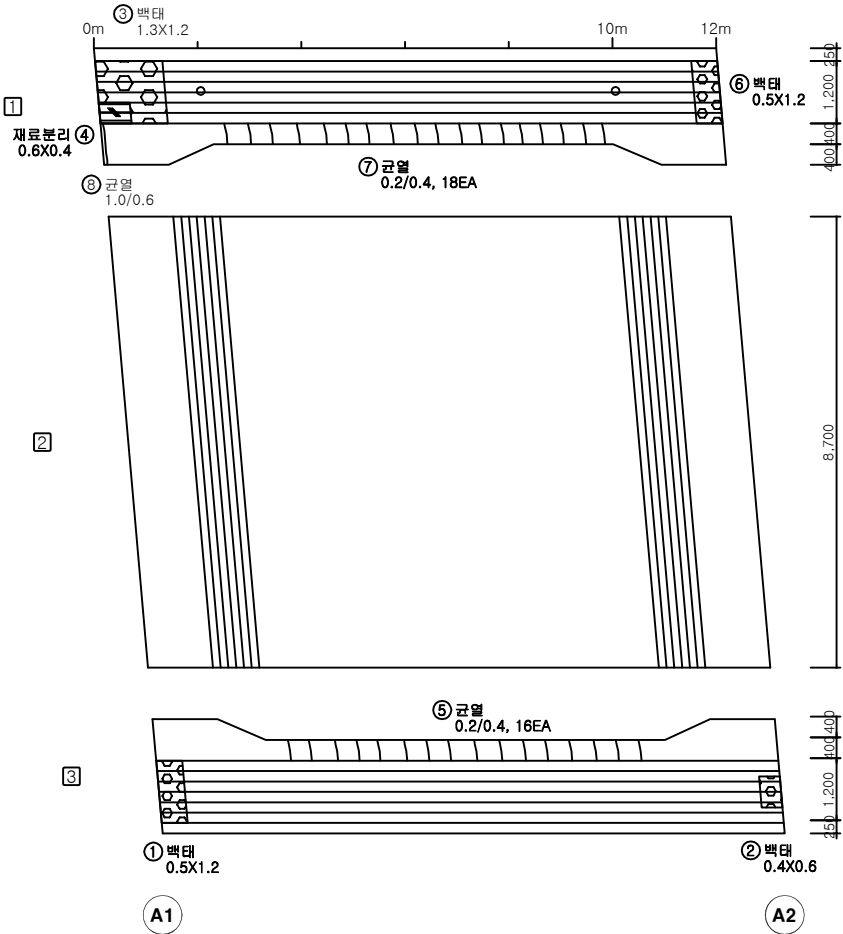
| No. | 손상내용 | 2024년 정기점검 | | | | | | | 비고 |
|---|---|---|---|---|---|---|---|---|---|
| 1 | 백태 | - | - | 0.5 | 1.2 | 1 | 0.60 | m² | |
| 2 | 백태 | - | - | 0.4 | 0.6 | 1 | 0.24 | m² | |
| 3 | 백태 | - | - | 1.3 | 1.2 | 1 | 1.56 | m² | |
| 4 | 재료분리 | - | - | 0.6 | 0.4 | 1 | 0.24 | m² | |
| 5 | 균열 | - | 0.2 | 0.4 | - | 16 | 6.40 | m | |
| 6 | 백태 | - | - | 0.5 | 1.2 | 1 | 0.60 | m² | |
| 7 | 균열 | - | 0.2 | 0.4 | - | 18 | 7.20 | m | |
| 8 | 균열 | - | 1.0 | 0.6 | - | 1 | 0.60 | m | |

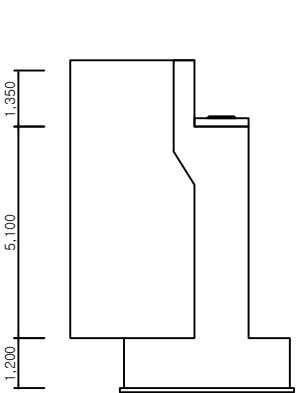
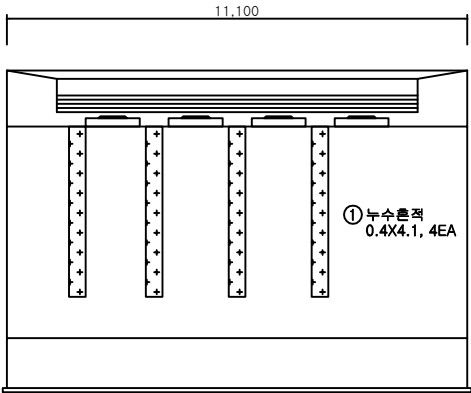
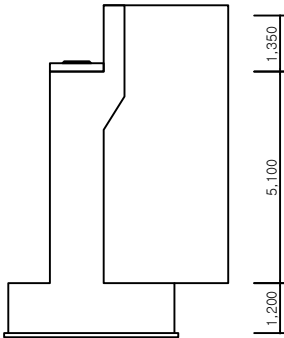
ID : 교대 (A1) 외관조사망도

| No. | 손상내용 | 2024년 정기점검 | | | | | | | 비고 |
|---|---|---|---|---|---|---|---|---|---|
| 1 | 누수흔적 | - | - | 0.4 | 4.1 | 4 | 6.56 | m² | |

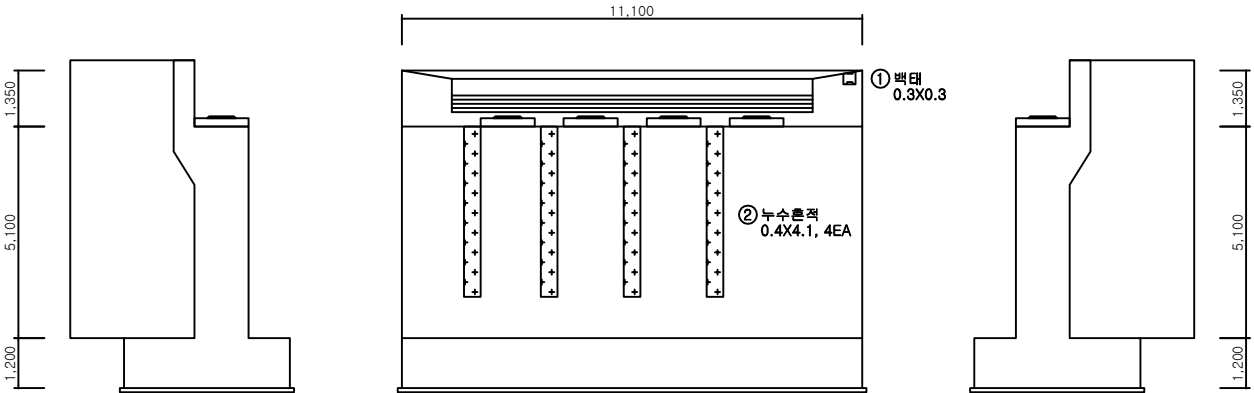
ID : 교대 (A2) 외관조사망도

| No. | 손상내용 | 2024년 정기점검 | | | | | | | 비고 |
|---|---|---|---|---|---|---|---|---|---|
| 1 | 백태 | - | - | 0.3 | 0.3 | 1 | 0.09 | m | |
| 2 | 누수흔적 | - | - | 0.4 | 4.1 | 4 | 6.56 | m² | |
