ID : 교면포장 (S1) 외관조사망도

| 별<br>례 | CW(0.2) 균열 | 망상균열 | 철근노출 | 용역명 | 2024년 국도3호선 기타시설물<br>전암2교 등 31개소 정기안전점검 용역 |
| | 파손, 탈락 | 재료분리 | 백태 | 구조물명 | 신원육교 |
| | 박리, 박락 | 누수, 침수 | 좌굴, 변형 | 조사일자 | 2024. 10 |

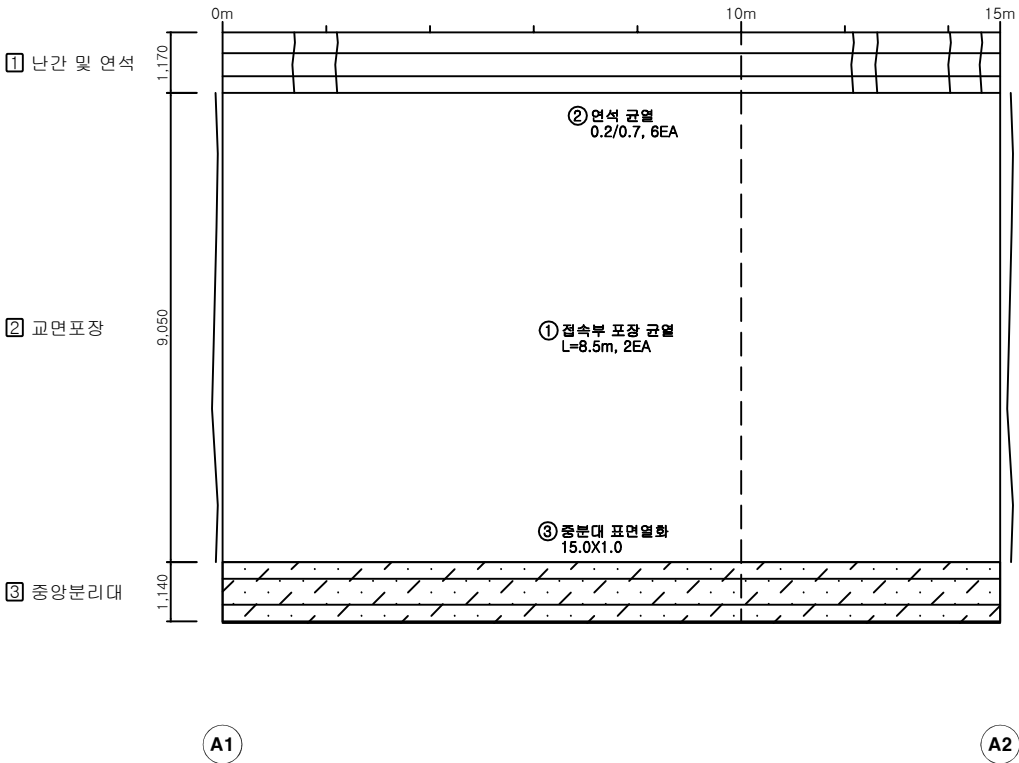
| No. | 손상내용 | 2024년 정기점검 | | | | | | | 비고 |
|---|---|---|---|---|---|---|---|---|---|
| 1 | 접속부 포장 균열 | - | - | 8.5 | - | 2 | 17.00 | m | |
| 2 | 연석 균열 | - | 0.2 | 0.7 | - | 6 | 4.20 | m | |
| 3 | 중분대 표면열화 | - | - | 15.0 | 1.0 | 1 | 15.00 | m² | |

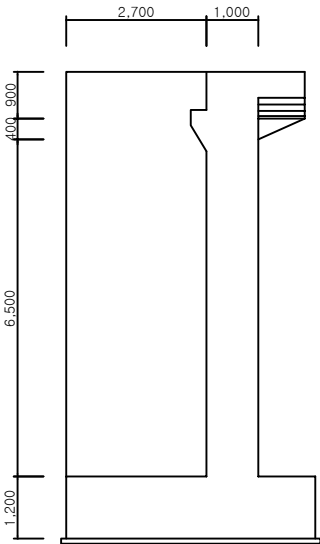
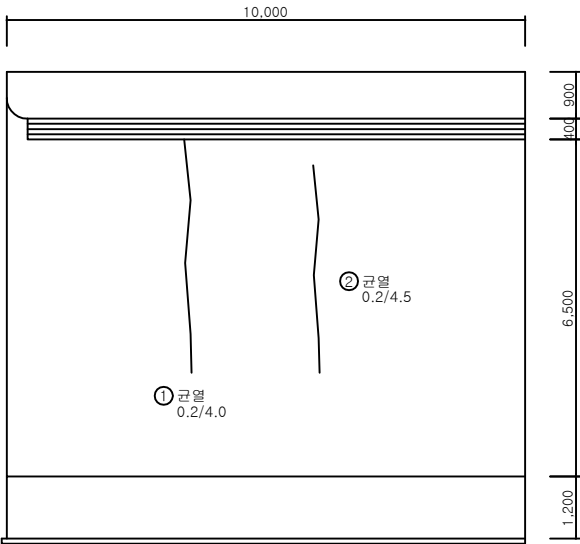
ID : 교대 (A2) 외관조사망도

| No. | 손상내용 | 2024년 정기점검 | | | | | | | 비고 |
|---|---|---|---|---|---|---|---|---|---|
| 1 | 균열 | - | 0.2 | 4.0 | - | 1 | 4.00 | m | |
| 2 | 균열 | - | 0.2 | 4.5 | - | 1 | 4.50 | m | |

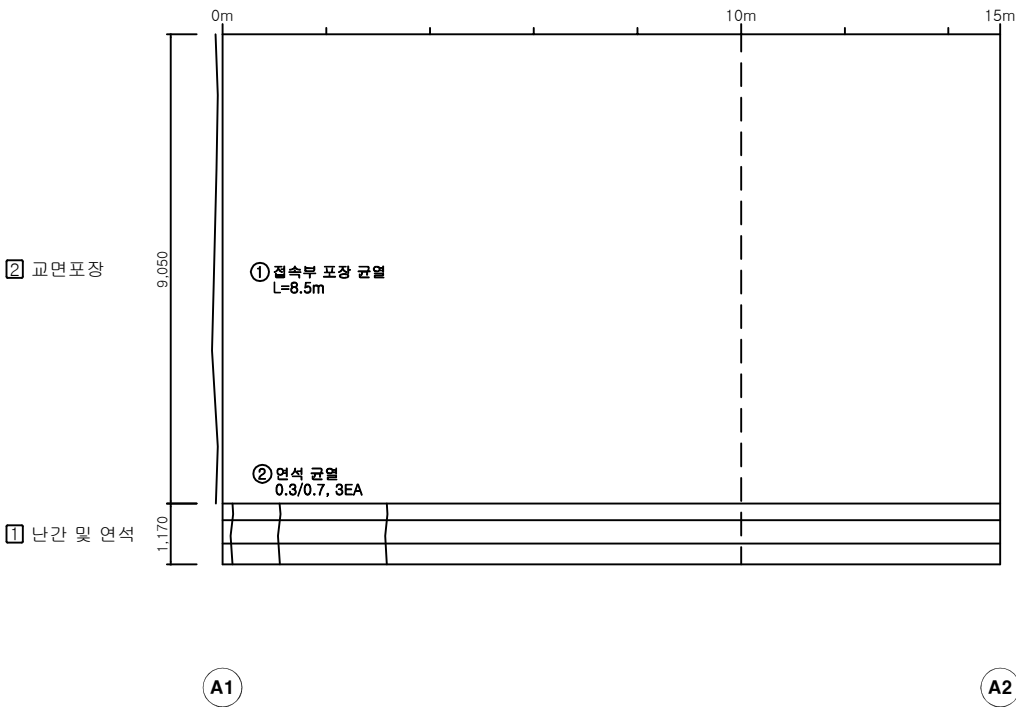
ID : 교면포장 (S1) 외관조사망도

| No. | 손상내용 | 2024년 정기점검 | | | | | | | 비고 |
|---|---|---|---|---|---|---|---|---|---|
| 1 | 접속부 포장 균열 | - | - | 8.5 | - | 1 | 8.50 | m | |
| 2 | 연석 균열 | - | 0.3 | 0.7 | - | 3 | 2.10 | m | |

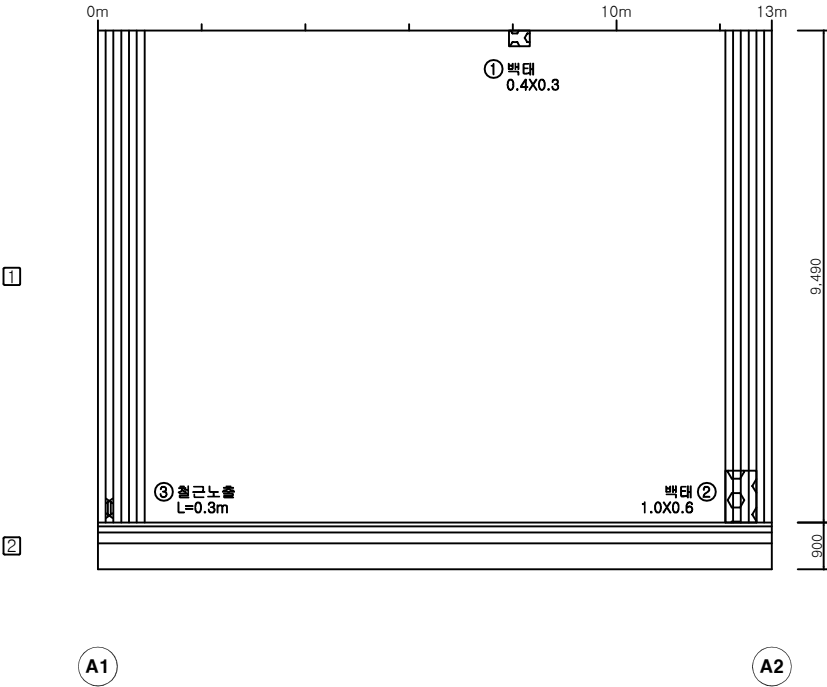
ID : 바닥판 하면 (S1) 외관조사망도

| No. | 손상내용 | 2024년 정기점검 | | | | | | | 비고 |
|---|---|---|---|---|---|---|---|---|---|
| 1 | 백태 | - | - | 0.4 | 0.3 | 1 | 0.12 | m² | |
| 2 | 백태 | - | - | 1.0 | 0.6 | 1 | 0.60 | m² | |
| 3 | 철근노출 | - | - | 0.3 | - | 1 | 0.30 | m | |

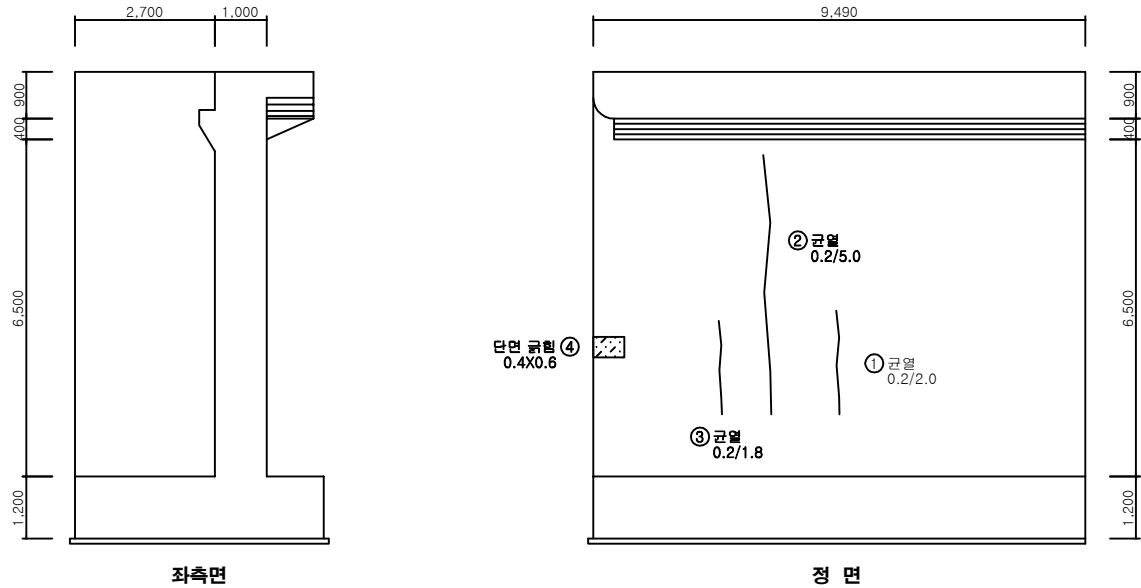
| No. | 손상내용 | 2024년 정기점검 | | | | | | | 비고 |
|---|---|---|---|---|---|---|---|---|---|
| 1 | 균열 | - | 0.2 | 2.0 | - | 1 | 2.00 | m | |
| 2 | 균열 | - | 0.2 | 5.0 | - | 1 | 5.00 | m | |
| 3 | 균열 | - | 0.2 | 1.8 | - | 1 | 1.80 | m | |
| 4 | 단면 균형 | - | - | 0.4 | 0.6 | 1 | 0.24 | m² | |

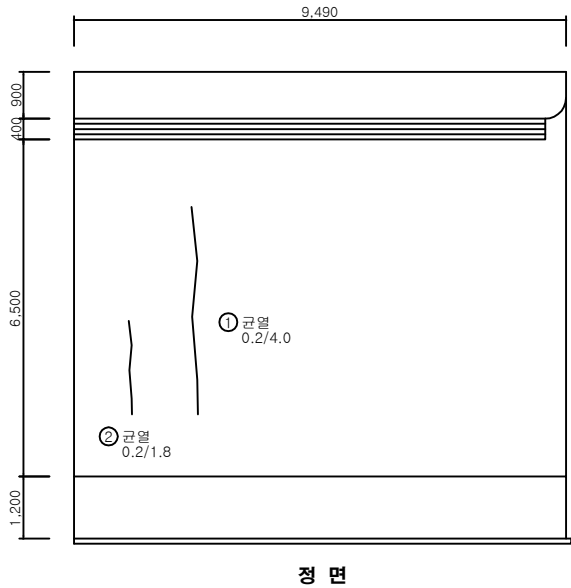
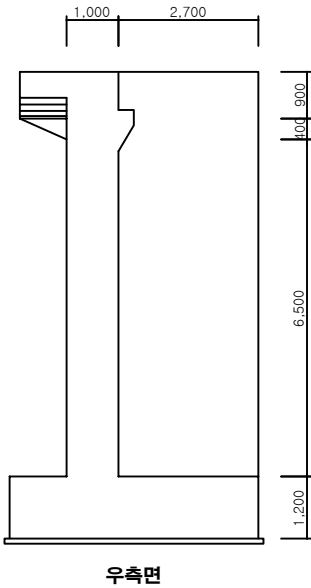
ID : 교대 (A2) 외관조사망도

| No. | 손상내용 | 2024년 정기점검 | | | | | | | 비고 |
|---|---|---|---|---|---|---|---|---|---|
| 1 | 균열 | - | 0.2 | 4.0 | - | 1 | 4.00 | m | |
| 2 | 균열 | - | 0.2 | 1.8 | - | 1 | 1.80 | m | |
