ID : 교면포장 (S1) 외관조사망도

| 별<br>례 | CW(0.2) 균열 | 망상균열 | 철근노출 | 용역명 | 2024년 국도3호선 기타시설물<br>전암2교 등 31개소 정기안전점검 용역 |
| | 파손, 탈락 | 재료분리 | 백태 | 구조물명 | 백록육교 |

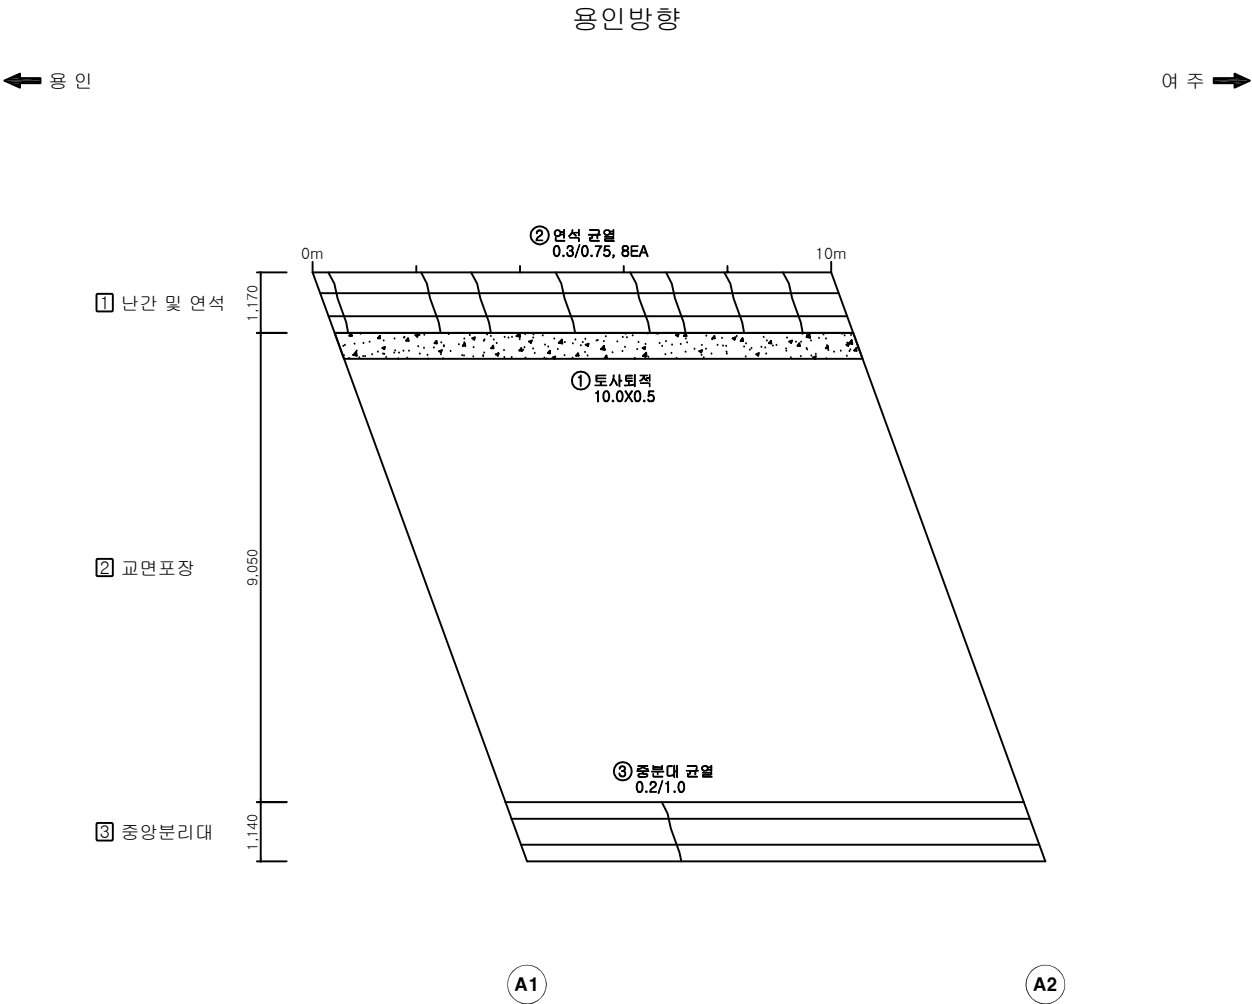
| No. | 손상내용 | 2024년 정기점검 | | | | | | | 비고 |
|---|---|---|---|---|---|---|---|---|---|
| 1 | 토사퇴적 | - | - | 10.0 | 0.5 | 1 | 5.00 | m² | |
| 2 | 연석 균열 | - | 0.3 | 0.75 | - | 8 | 6.00 | m | |
| 3 | 중분대 균열 | - | 0.2 | 1.0 | - | 1 | 1.00 | m | |

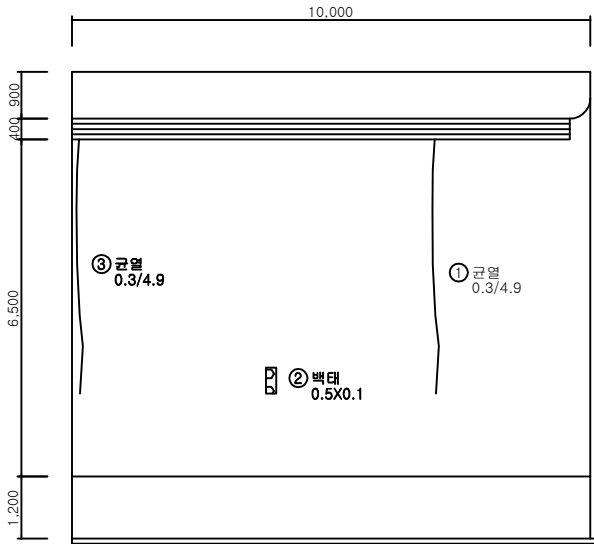
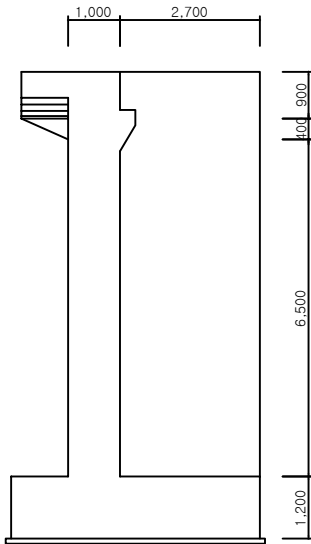
ID : 교대 (A1) 외관조사망도

| No. | 손상내용 | 2024년 정기점검 | | | | | | | 비고 |
|---|---|---|---|---|---|---|---|---|---|
| 1 | 균열 | - | 0.3 | 4.9 | - | 1 | 4.90 | m | |
| 2 | 백태 | - | - | 0.5 | 0.1 | 1 | 0.05 | m² | |
| 3 | 균열 | - | 0.3 | 4.9 | - | 1 | 4.90 | m | |

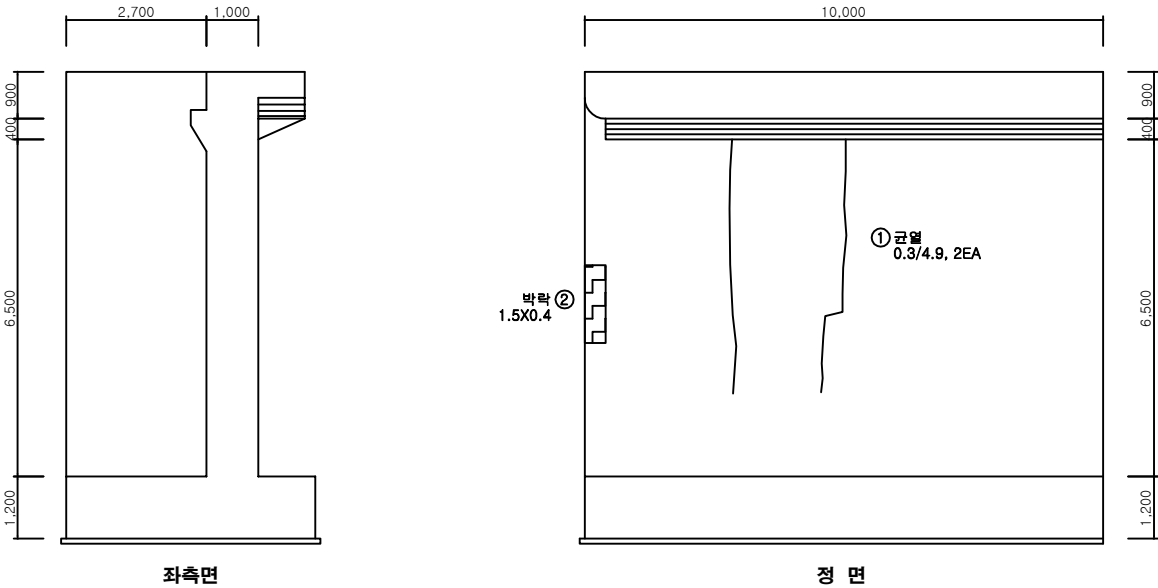
ID : 교대 (A2) 외관조사망도

| No. | 손상내용 | 2024년 정기점검 | | | | | | | 비고 |
|---|---|---|---|---|---|---|---|---|---|
| 1 | 균열 | - | 0.3 | 4.9 | - | 2 | 1.00 | m | |
| 2 | 박락 | - | - | 1.5 | 0.4 | 1 | 1.00 | m² | |

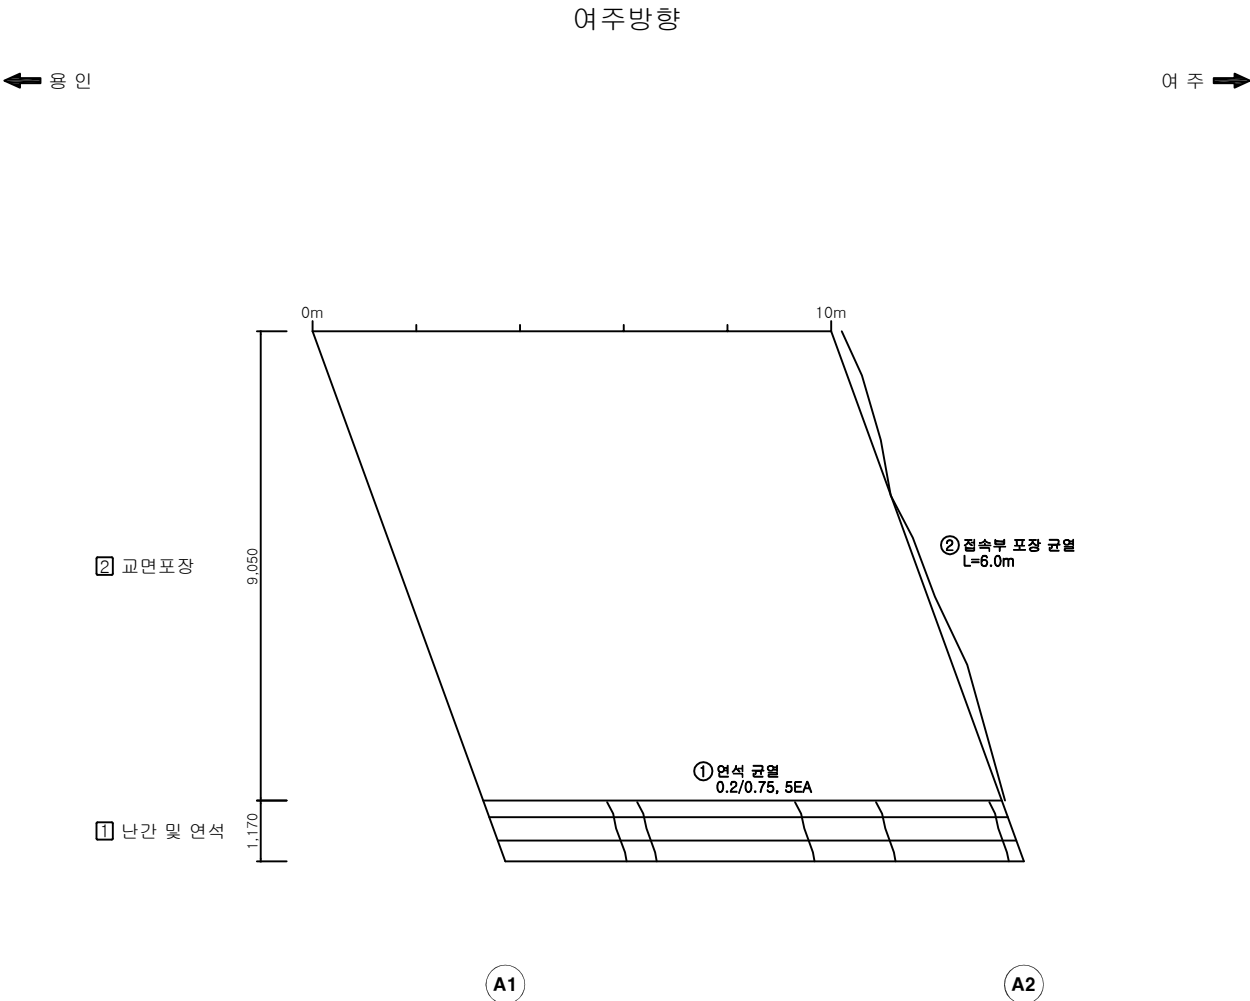
ID : 교면포장 (S1) 외관조사망도

| No. | 손상내용 | 2024년 정기점검 | | | | | | | 비고 |
|---|---|---|---|---|---|---|---|---|---|
| 1 | 연석 균열 | - | 0.2 | 0.75 | - | 5 | 3.75 | m | |
| 2 | 접속부 포장 균열 | - | - | 6.0 | - | 1 | 6.00 | m | |

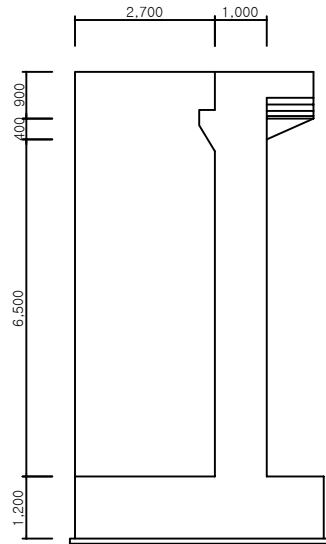
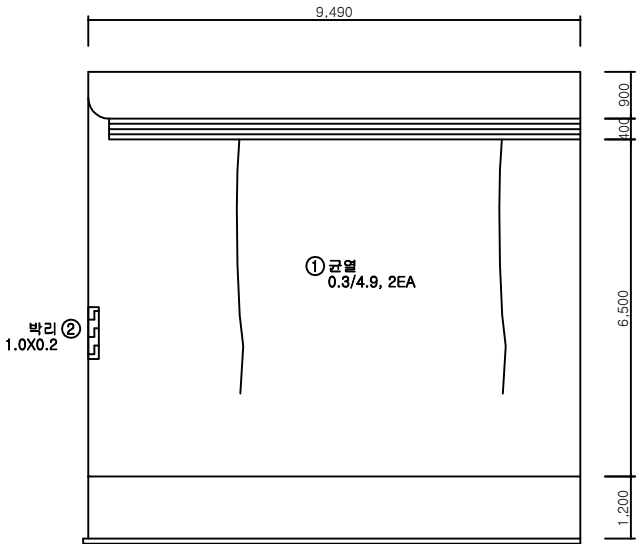
ID : 교대 (A1) 외관조사망도

| No. | 손상내용 | 2024년 정기점검 | | | | | | | 비고 |
|---|---|---|---|---|---|---|---|---|---|
| 1 | 균열 | - | 0.3 | 4.9 | - | 2 | 9.80 | m | |
| 2 | 박리 | - | - | 1.0 | 0.2 | 1 | 0.20 | m² | |

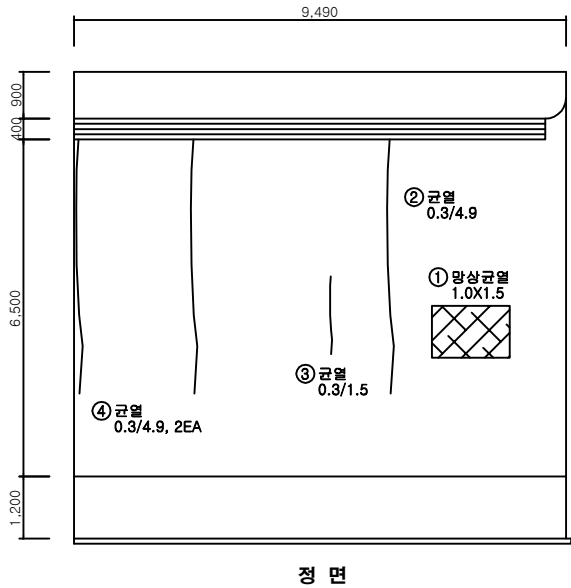
ID : 교대 (A2) 외관조사망도

| No. | 손상내용 | 2024년 정기점검 | | | | | | | 비고 |
|---|---|---|---|---|---|---|---|---|---|
| 1 | 망상균열 | - | - | 1.0 | 1.5 | 1 | 1.50 | m² | |
| 2 | 균열 | - | 0.3 | 4.9 | - | 1 | 4.90 | m | |
| 3 | 균열 | - | 0.3 | 1.5 | - | 1 | 1.50 | m | |
| 4 | 균열 | - | 0.3 | 4.9 | - | 2 | 9.80 | m | |
