강천육교

강천육교 - 교면포장

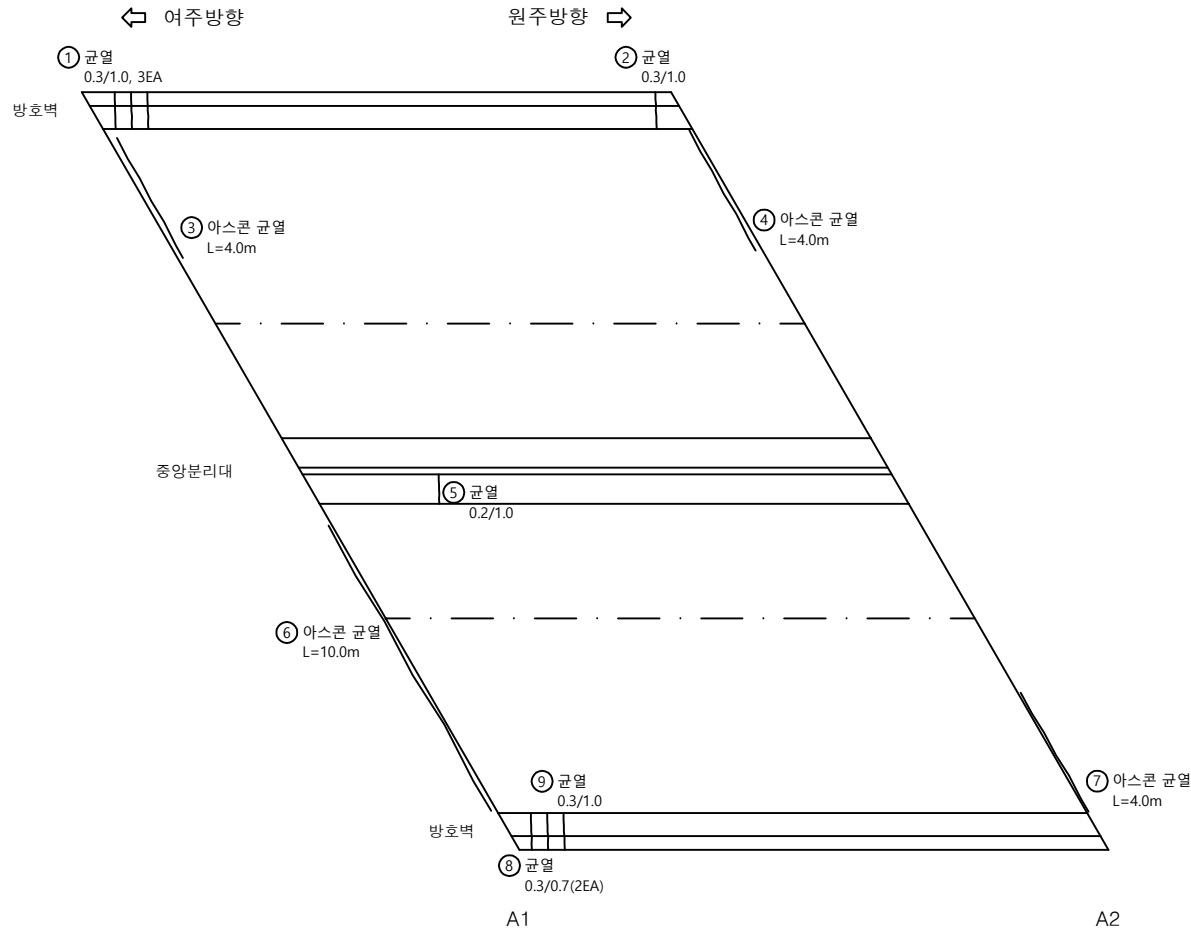
| 번호 | 적출<br>년도 | 손상 내용 | 손상 규모 | | | | | | 비고 |
|---|---|---|---|---|---|---|---|---|---|
| 1 | 2024 | 균열(0.3mm) | 0.3 | 1.0 | | 3 | 3.00 | m | |
| 2 | 2024 | 균열(0.3mm) | 0.3 | 1.0 | | 1 | 1.00 | m | |
| 3 | 2024 | 아스콘 균열 | | 4.0 | | 1 | 4.00 | m | |
| 4 | 2024 | 아스콘 균열 | | 4.0 | | 1 | 4.00 | m | |
| 5 | 2024 | 균열(0.2mm) | 0.2 | 1.0 | | 1 | 1.00 | m | |
| 6 | 2024 | 아스콘 균열 | | 10.0 | | 1 | 10.00 | m | |
| 7 | 2024 | 아스콘 균열 | | 4.0 | | 1 | 4.00 | m | |
| 8 | 2024 | 균열(0.3mm) | 0.3 | 0.7 | | 2 | 1.40 | m | |
| 9 | 2024 | 균열(0.3mm) | 0.3 | 1.0 | | 1 | 1.00 | m | |

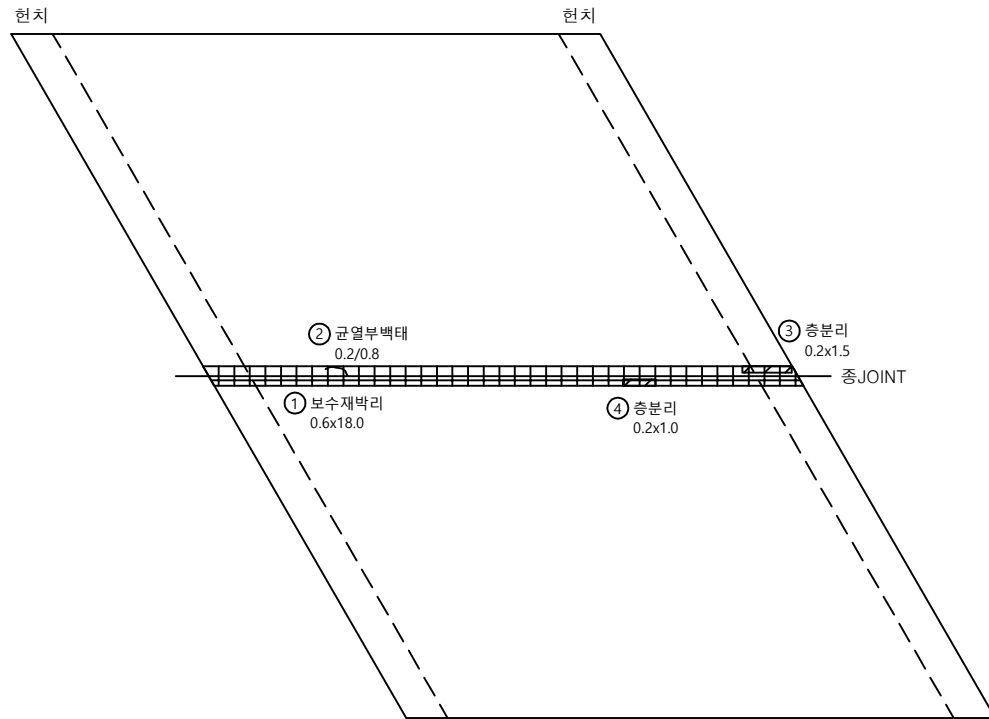
# 강천육교 - 바닥판 하면

② 균열부백태  
0.2/0.8

① 보수재박리  
0.6x18.0

④ 층분리  
0.2x1.0

③ 층분리  
0.2x1.5

| 번호 | 적출<br>년도 | 손상 내용 | 손상 규모 | | | | | | 비고 |
|---|---|---|---|---|---|---|---|---|---|
| 1 | 2024 | 보수재박리 | | 0.6 | 18.0 | 1 | 10.80 | m <sup>2</sup> | |
| 2 | 2024 | 균열부백태 | 0.2 | 0.8 | | 1 | 0.80 | m | |
| 3 | 2024 | 층분리 | | 0.2 | 1.5 | 1 | 0.30 | m <sup>2</sup> | |
| 4 | 2024 | 층분리 | | 0.2 | 1.0 | 1 | 0.20 | m <sup>2</sup> | |
