# 제1장 두교2교

## 1.1 시설물 현황

## 1.2.3 전차 안전점검(정기안전점검 및 정밀안전점검)

1.3.1 정기점검표(체크리스트)

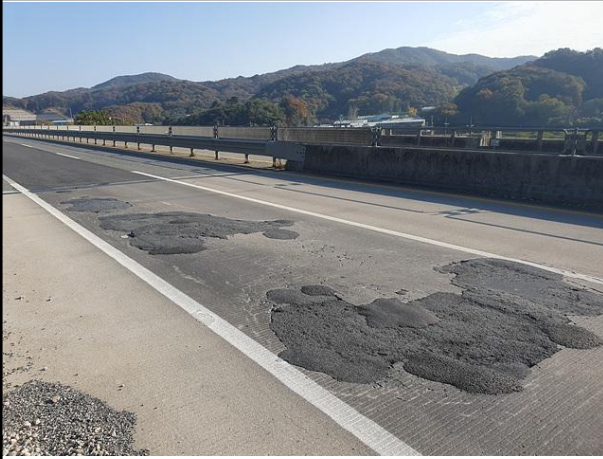
| 부재명 | 점검결과 | 발생원인 | 조치 필요사항 | 사진 |
|---|---|---|---|---|
| ▪ 교면포장 | <ul style="list-style-type: none"> <li>▪ 포장 보수 불량 및 파손</li> <li>▪ 이물질 퇴적</li> </ul> | <ul style="list-style-type: none"> <li>▪ 주행차량 충격 및 온도변화</li> <li>▪ 포장파손에 의한 이물질 퇴적</li> </ul> | <ul style="list-style-type: none"> <li>▪ 재포장</li> </ul> | NO.1<br>NO.2 |

| 사진 1 | 교면포장 / 포장 보수불량 |

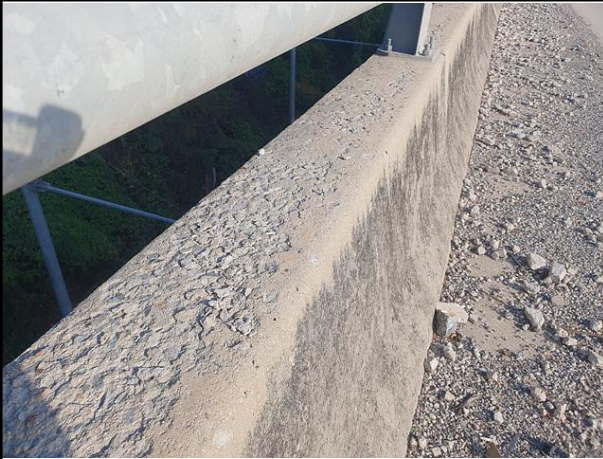
| 부재명 | 점검결과 | 발생원인 | 조치 필요사항 | 사진 |
|---|---|---|---|---|
| ▪ 난간 및 연석 | <ul style="list-style-type: none"> <li>▪ 표면박리</li> <li>▪ 철근노출</li> </ul> | <ul style="list-style-type: none"> <li>▪ 재설제에 의한 열화</li> </ul> | <ul style="list-style-type: none"> <li>▪ 단면보수</li> <li>▪ 단면보수(방청)</li> </ul> | NO.3 |

| 사진 3 | 난간 및 연석 / 표면박리 |

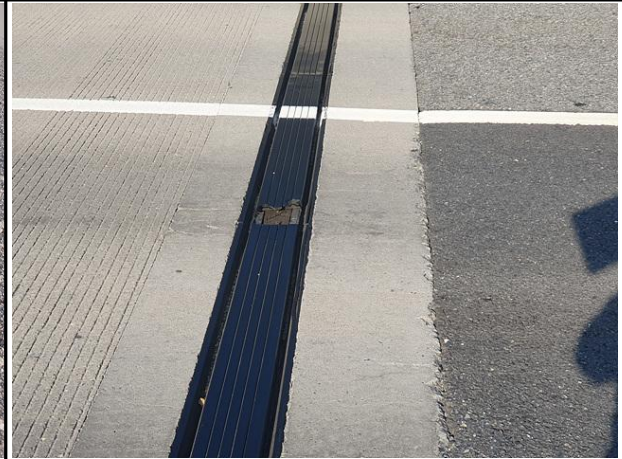
| 부재명 | 점검결과 | 발생원인 | 조치 필요사항 | 사진 |
|---|---|---|---|---|
| ▪ 신축이음 | <ul style="list-style-type: none"> <li>▪ 유간토사퇴적</li> <li>▪ 후타재 균열</li> <li>▪ 후타재 파손</li> </ul> | <ul style="list-style-type: none"> <li>▪ 외부 이물질 퇴적</li> <li>▪ 차량 윤하중</li> <li>▪ 차량 충격</li> </ul> | <ul style="list-style-type: none"> <li>▪ 신축이음 교체</li> </ul> | NO.4 |

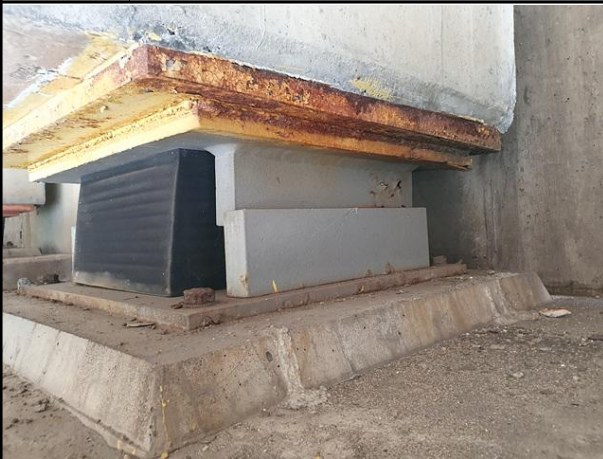
| 부재명 | 점검결과 | 발생원인 | 조치 필요사항 | 사진 |
|---|---|---|---|---|
| ▪ 교량받침 | <ul style="list-style-type: none"> <li>▪ 플레이트 부식</li> <li>▪ 고무패드 들뜸</li> </ul> | <ul style="list-style-type: none"> <li>▪ 신축이음 하부누수</li> <li>▪ 시공미흡</li> </ul> | <ul style="list-style-type: none"> <li>▪ 주의관찰</li> </ul> | NO.5<br>NO.6 |

| 사진 5 | 교량받침 / 받침 부식 |

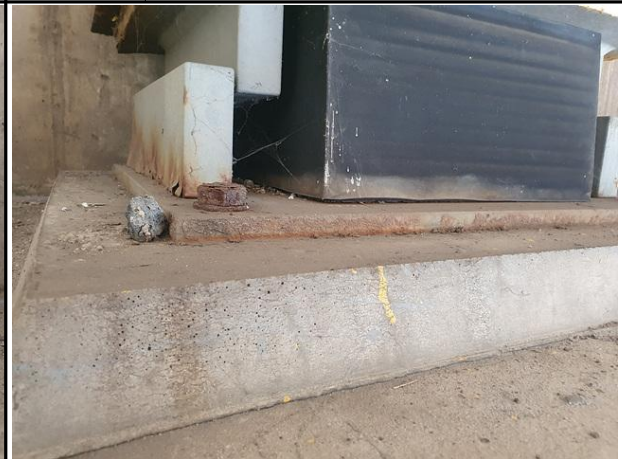
| | 사진 6 |

| | 교량받침 / 고무패드 들뜸 |
