## 제2장 두교4교

# 제2장 두교4교

## 2.1 시설물 현황

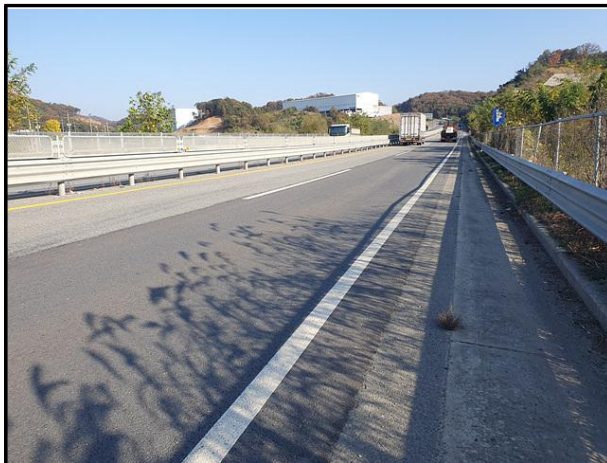
사진 1

| 부재명 | 점검결과 | 발생원인 | 조치 필요사항 | 사진 |
|---|---|---|---|---|
| ▪ 교면포장 | ▪ 상태양호 | - | ▪ 주의관찰 | NO.1 |

교면포장 / 보수양호 전경

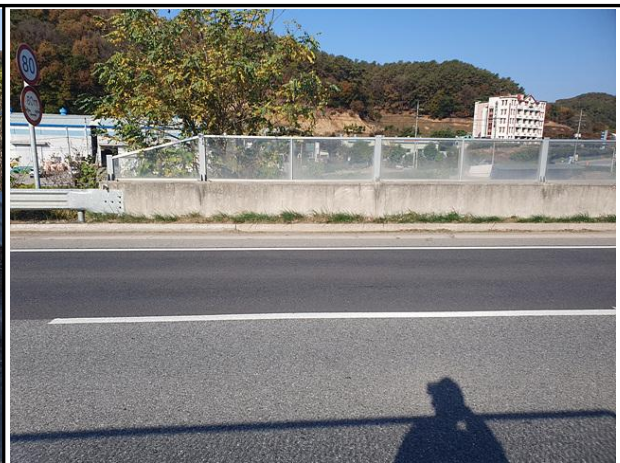
사진 2

| 부재명 | 점검결과 | 발생원인 | 조치 필요사항 | 사진 |
|---|---|---|---|---|
| ▪ 난간 및 연석 | ▪ 상태양호 | - | ▪ 주의관찰 | NO.2 |

난간 및 연석 / 상태양호

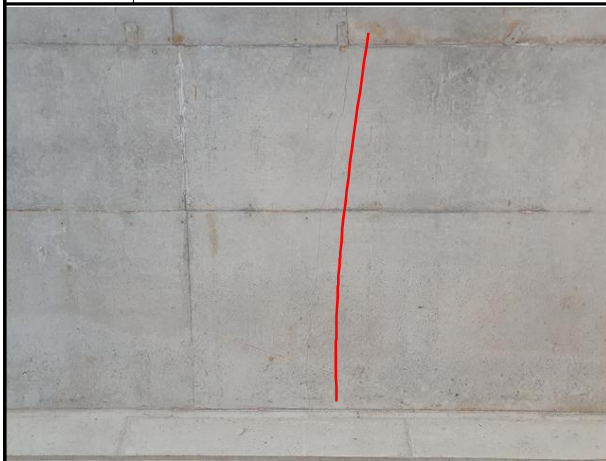
사진 3

바닥판하면 / 균열(폭 0.3mm 이상)

| 구분 | 결함 및 손상내용 | 단위 | 2024년 상반기 | | 2024년 하반기 | | 비 고 |
|---|---|---|---|---|---|---|---|
| 바닥판<br>하면 | 균열(폭0.3mm이상) | m | 1 | 4.50 | 1 | 4.50 | - |

| 구분 | 손상내용 | 보수공법 | 손상물량 | | 보수물량 | | 단가<br>(천원) | 공사비<br>(천원) | 우선<br>순위 |
|---|---|---|---|---|---|---|---|---|---|
| 바닥판<br>하면 | 균열(폭0.3mm이상) | 주입보수 | 4.50 | m | 5.40 | m | 103 | 556 | 1 |

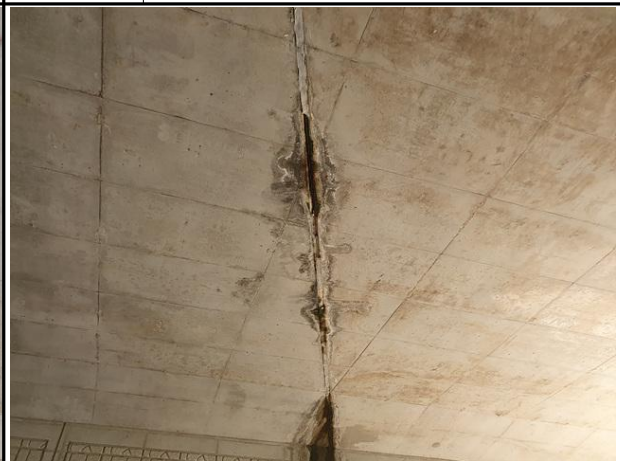
사진 4

바닥판하면 / 조인트 누수 및 실런트 열화

| 구분 | 결함 및 손상내용 | 단위 | 2024년 상반기 | | 2024년 하반기 | | 비 고 |
|---|---|---|---|---|---|---|---|
| | 실런트열화 및 조인트누수 | m | 1 | 11.00 | 1 | 11.00 | - |

| 구분 | 손상내용 | 보수공법 | 손상물량 | | 보수물량 | | 단가<br>(천원) | 공사비<br>(천원) | 우선<br>순위 |
|---|---|---|---|---|---|---|---|---|---|
| | 실런트열화/누수 | 유도배수로 설치 | 11.00 | m | 1.00 | EA | 130 | 130 | 3 |

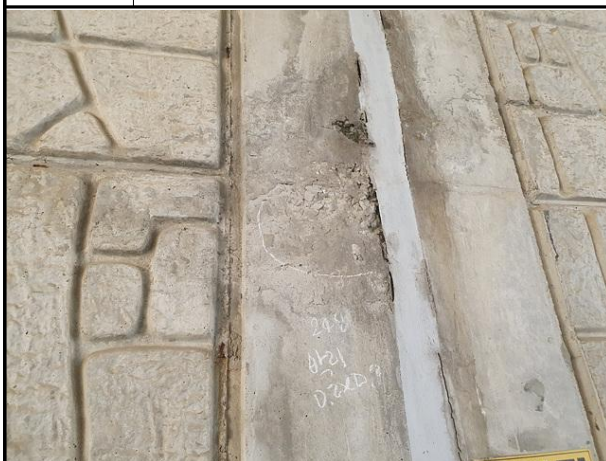
사진 5

교대 / 박리

| 구분 | 결함 및 손상내용 | 단위 | 2024년 상반기 | | 2024년 하반기 | | 비 고 |
|---|---|---|---|---|---|---|---|
| 교대 | 박리 | m <sup>2</sup> | 1 | 0.04 | 1 | 0.04 | - |

| 구분 | 손상내용 | 보수공법 | 손상물량 | | 보수물량 | | 단가<br>(천원) | 공사비<br>(천원) | 우선<br>순위 |
|---|---|---|---|---|---|---|---|---|---|
| 교대 | 박리 | 단면보수 | 0.04 | m <sup>2</sup> | 0.05 | m <sup>2</sup> | 691 | 35 | 2 |

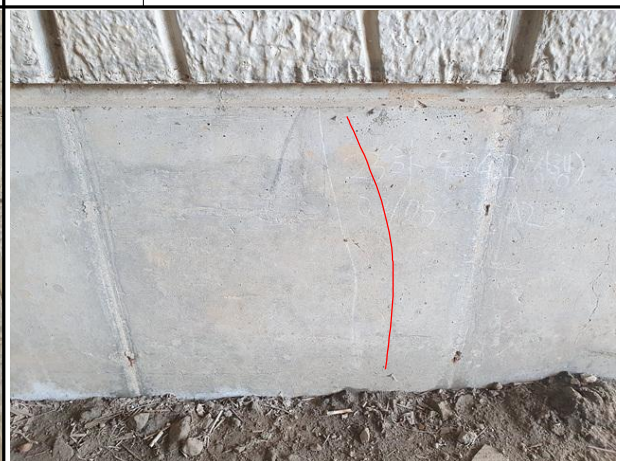
사진 6

교대 / 균열(폭 0.3mm 미만)

| 구분 | 결함 및 손상내용 | 단위 | 2024년 상반기 | | 2024년 하반기 | | 비 고 |
|---|---|---|---|---|---|---|---|
| | 균열(폭 0.3mm미만) | m | - | - | 1 | 0.50 | ▲(0.50) |

| 구분 | 손상내용 | 보수공법 | 손상물량 | | 보수물량 | | 단가<br>(천원) | 공사비<br>(천원) | 우선<br>순위 |
|---|---|---|---|---|---|---|---|---|---|
| | 균열(폭 0.3mm미만) | 표면처리 | 0.50 | m | 0.15 | m <sup>2</sup> | 250 | 38 | 3 |
