## 제3장 당 목 교

# 제3장 당목교

## 3.3 시설물 정기안전점검표

## 3.3.1 정기점검표(체크리스트)

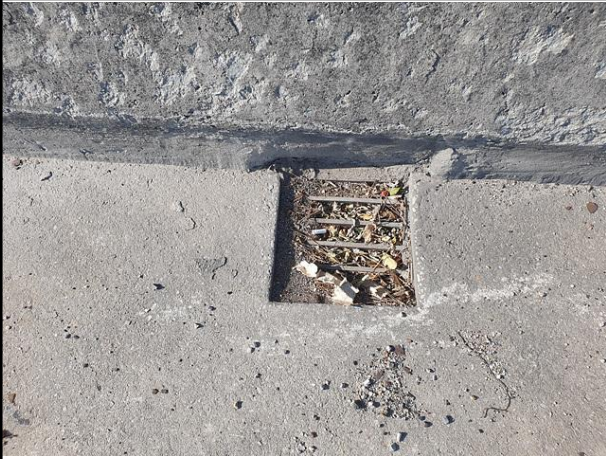
| 부재명 | 점검결과 | 발생원인 | 조치 필요사항 | 사진 |
|---|---|---|---|---|
| ▪ 배수시설 | ▪ 배수구 막힘 | ▪ 외부 이물질 퇴적 | ▪ 청소 | NO.1 |

| 사진 1 | 배수시설 / 배수구 막힘 |

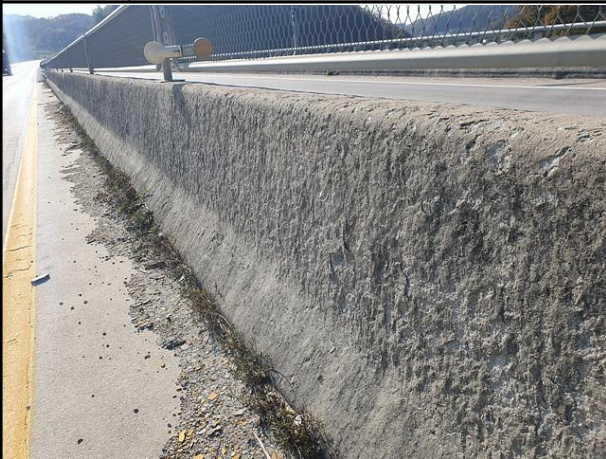
| 부재명 | 점검결과 | 발생원인 | 조치 필요사항 | 사진 |
|---|---|---|---|---|
| ▪ 난간 및 연석 | ▪ 방호벽 표면박리<br>▪ 중분대 표면박리 | ▪ 재설제에 의한 열화 | ▪ 단면보수 | NO.2<br>NO.3 |

| 사진 3 | 난간 및 연석 / 중분대 표면박리 |

| 구분 | 손상내용 | 보수공법 | 손상물량 | | 보수물량 | | 단가<br>(천원) | 공사비<br>(천원) | 우선<br>순위 |
|---|---|---|---|---|---|---|---|---|---|
| 난간 및<br>연석 | 표면박리 | 단면보수 | 128.80 | m² | 154.56 | m² | 899 | 138,949 | 3 |

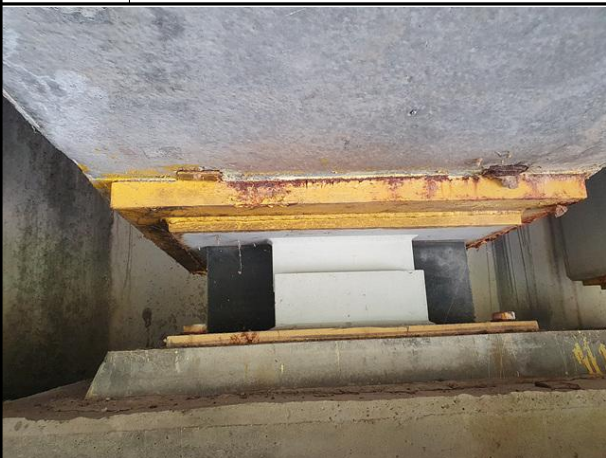
| 부재명 | 점검결과 | 발생원인 | 조치 필요사항 | 사진 |
|---|---|---|---|---|
| ▪ 교량받침 | ▪ 받침플레이트 부식 | ▪ 신축이음 하부누수 | ▪ 주의관찰 | NO.5 |

| 사진 5 | 교량반침 / 플레이트 부식 |

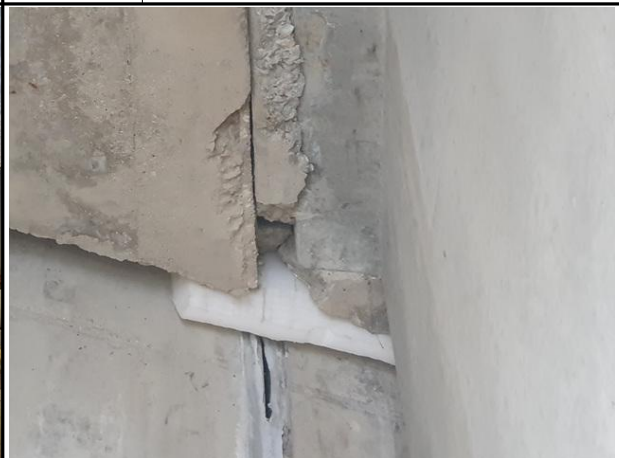
| 부재명 | 점검결과 | 발생원인 | 조치 필요사항 | 사진 |
|---|---|---|---|---|
| ▪ 바닥판하면 | ▪ 박락 | ▪ 주행차량 충격 | ▪ 주의관찰 | NO.6 |

| | 사진 6 |
| | 바닥판하면 / 박락 |

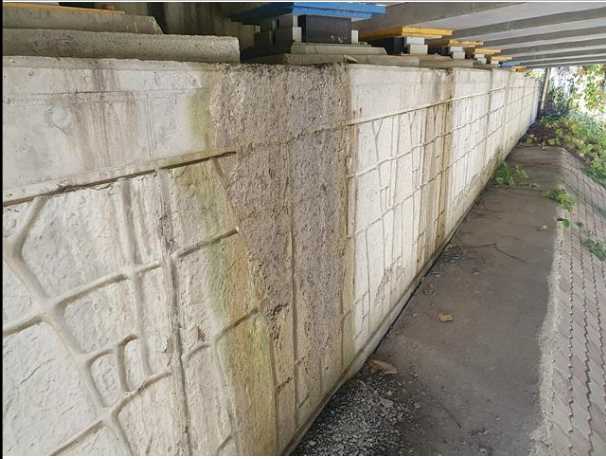
| 부재명 | 점검결과 | 발생원인 | 조치 필요사항 | 사진 |
|---|---|---|---|---|
| ▪ 교대 | ▪ 누수흔적 및 표면박리<br>▪ 표면박리<br>▪ 실런트 이격<br>▪ 표면오염 | ▪ 신축이음 하부누수<br>▪ 신축이음 하부누수<br>▪ 습윤접촉<br>▪ 신축이음 하부누수 | ▪ 단면보수<br>▪ 단면보수<br>▪ 실링처리<br>▪ 주의관찰 | NO.7<br>NO.8,10<br>NO.9 |

| 사진 7 | 교대 / 누수흔적 및 표면박리 |

| 구분 | 손상내용 | 보수공법 | 손상물량 | | 보수물량 | | 단가<br>(천원) | 공사비<br>(천원) | 우선<br>순위 |
|---|---|---|---|---|---|---|---|---|---|
| 교대 | 표면박리 | 단면보수 | 9.30 | m² | 11.16 | m² | 1,344 | 14,999 | 2 |

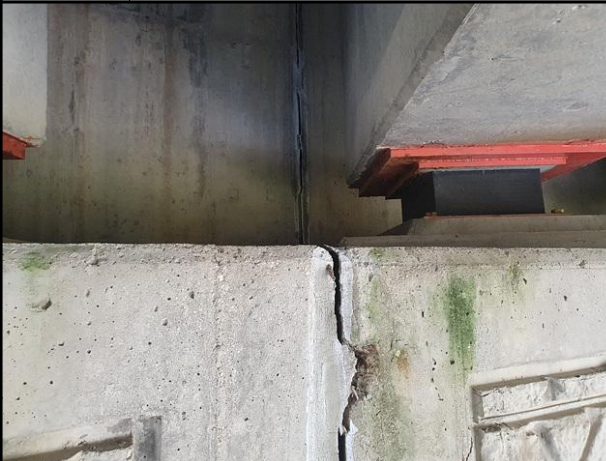
| 사진 9 | 교대 / 실런트 이격 |

| 구분 | 손상내용 | 보수공법 | 손상물량 | | 보수물량 | | 단가<br>(천원) | 공사비<br>(천원) | 우선<br>순위 |
|---|---|---|---|---|---|---|---|---|---|
| | 실런트이격 | 실링처리 | 5.00 | m | 6.00 | m | 2 | 12 | 3 |

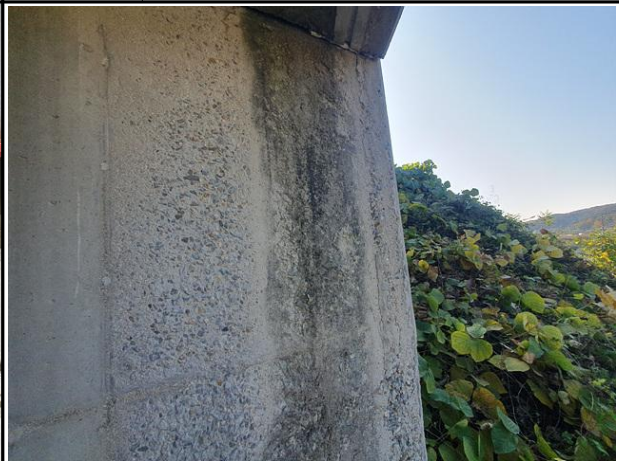
| | 교대 / 표면박리 |
