## 제4장 용설2교

## 4.1 시설물 현황

## 4.3 시설물 정기안전점검표

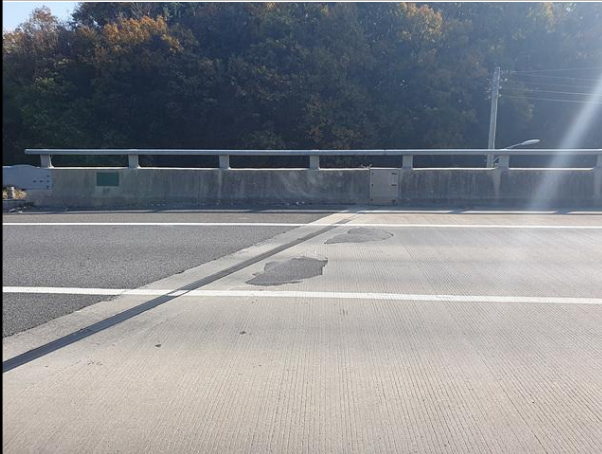
| 부재명 | 점검결과 | 발생원인 | 조치 필요사항 | 사진 |
|---|---|---|---|---|
| ▪ 교면포장 | ▪ 포장 파손 | ▪ 주행차량 윤하중 및 충격 | ▪ 패칭 | NO.1 |

| <div>사진 1</div> <div>교면포장 / 파손</div> | <div>사진 2</div> <div>배수시설 / 배수구 막힘</div> |

| 구분 | 손상내용 | 보수공법 | 손상물량 | | 보수물량 | | 단가<br>(천원) | 공사비<br>(천원) | 우선<br>순위 |
|---|---|---|---|---|---|---|---|---|---|
| 교면포장 | 포장 파손 | 패칭 | 2.00 | m <sup>2</sup> | 2.10 | m <sup>2</sup> | 626 | 1,315 | 3 |

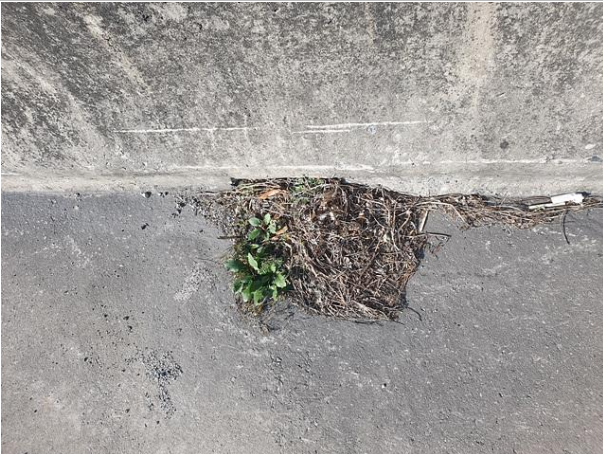
| 부재명 | 점검결과 | 발생원인 | 조치 필요사항 | 사진 |
|---|---|---|---|---|
| ▪ 배수시설 | ▪ 배수구 막힘 | ▪ 외부 이물질 퇴적 | ▪ 청소 | NO.2 |

| 구분 | 손상내용 | 보수공법 | 손상물량 | | 보수물량 | | 단가<br>(천원) | 공사비<br>(천원) | 우선<br>순위 |
|---|---|---|---|---|---|---|---|---|---|
| 배수시설 | 배수구 막힘 | 청소 | 2.00 | EA | 2.00 | EA | 185 | 370 | 3 |

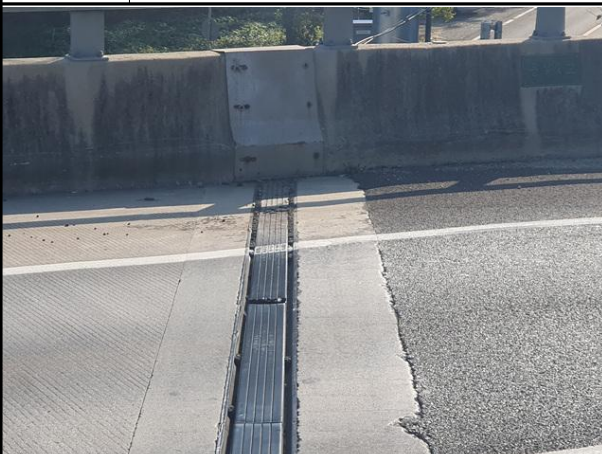
| 부재명 | 점검결과 | 발생원인 | 조치 필요사항 | 사진 |
|---|---|---|---|---|
| ▪ 신축이음 | ▪ 본체 파손<br>▪ 후타재 균열 | ▪ 주행차량 윤하중 및 충격 | ▪ 신축이음 교체 | NO.3<br>NO.4 |

| <div>사진 3</div> <div>신축이음 / 본체 파손</div> | <div>사진 4</div> <div>신축이음 / 후타재 균열</div> |

| 구분 | 손상내용 | 보수공법 | 손상물량 | | 보수물량 | | 단가<br>(천원) | 공사비<br>(천원) | 우선<br>순위 |
|---|---|---|---|---|---|---|---|---|---|
| 신축이음 | 신축이음 손상 | 신축이음 교체<br>(NO.35) | 20.90 | m | 20.90 | m | 1,460 | 30,514 | 1 |
| | | 신축이음 교체<br>(NO.80) | 20.90 | m | 20.90 | m | 1,946 | 40,671 | 1 |

| 현 황 | 중점 관리사항 | 사진 |
|---|---|---|
| 신축이음 | <ul style="list-style-type: none"> <li>신축이음 하부로 누수가 발생 되고 있는 상태이므로, 장기적인 사용성을 가만하여 재설치가 필요할 것으로 판단된다.</li> </ul> | |

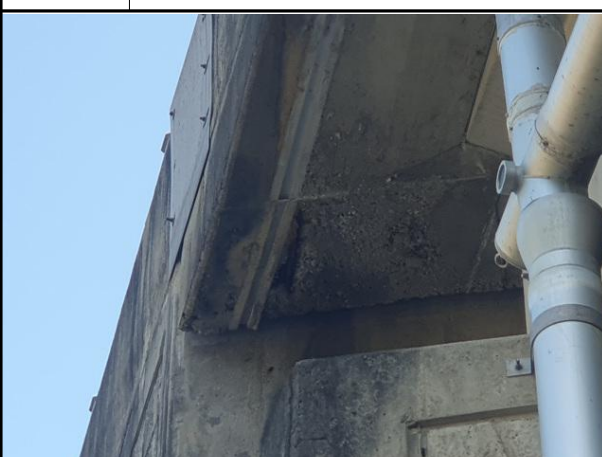
| 부재명 | 점검결과 | 발생원인 | 조치 필요사항 | 사진 |
|---|---|---|---|---|
| ▪ 바닥판하면 | ▪ 박락 및 철근노출 | ▪ 신축이음 하부누수 | ▪ 단면보수(방청) | NO.5 |

| <div>사진 5</div> <div>바닥판하면 / 박락 및 철근노출</div> | <div>사진 6</div> <div>교대 / 누수흔적</div> |

| 구분 | 손상내용 | 보수공법 | 손상물량 | | 보수물량 | | 단가<br>(천원) | 공사비<br>(천원) | 우선<br>순위 |
|---|---|---|---|---|---|---|---|---|---|
| 바닥판<br>하면 | 박락 및 철근노출 | 단면보수(방청) | 0.04 | m <sup>2</sup> | 0.05 | m <sup>2</sup> | 1,337 | 67 | 2 |

| 현 황 | 중점 관리사항 | 사진 |
|---|---|---|
| 바닥판하면 | <ul style="list-style-type: none"> <li>신축이음 하부누수에 의해 콘크리트 열화가 발생된 것으로 내구성 저하 방지를 위한 단면보수(방청)이 필요할 것으로 판단된다.</li> </ul> | |

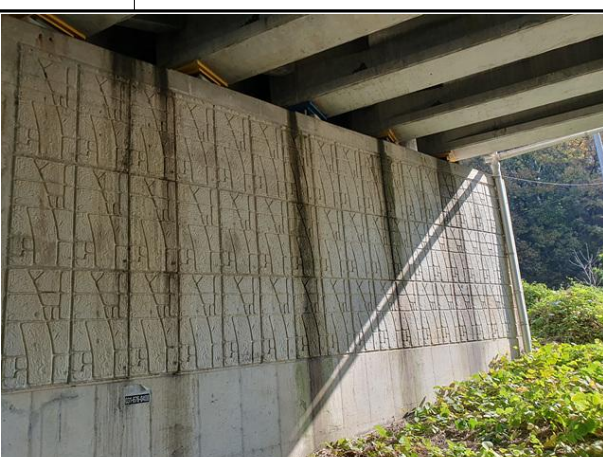
| 부재명 | 점검결과 | 발생원인 | 조치 필요사항 | 사진 |
|---|---|---|---|---|
| ▪ 교대 | ▪ 누수흔적 | ▪ 신축이음 하부누수 | ▪ 주의관찰 | NO.6 |
