## 제5장 장원1교

5.1 시설물 현황

# 제5장 장원1교

5.3 시설물 정기안전점검표

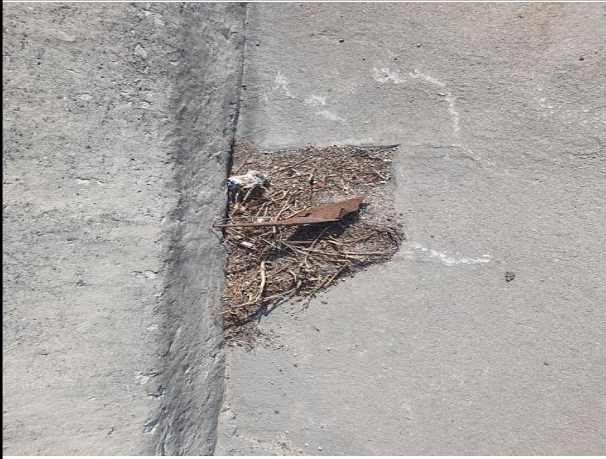
| 부재명 | 점검결과 | 발생원인 | 조치 필요사항 | 사진 |
|---|---|---|---|---|
| ▪ 배수시설 | ▪ 배수구 막힘 | ▪ 외부 이물질 퇴적 | ▪ 청소 | NO.1 |

| 사진 1 | 배수시설 / 배수구 막힘 |

| 구분 | 손상내용 | 보수공법 | 손상물량 | | 보수물량 | | 단가<br>(천원) | 공사비<br>(천원) | 우선<br>순위 |
|---|---|---|---|---|---|---|---|---|---|
| 배수시설 | 배수구 막힘 | 청소 | 2.00 | EA | 2.00 | EA | 185 | 370 | 3 |

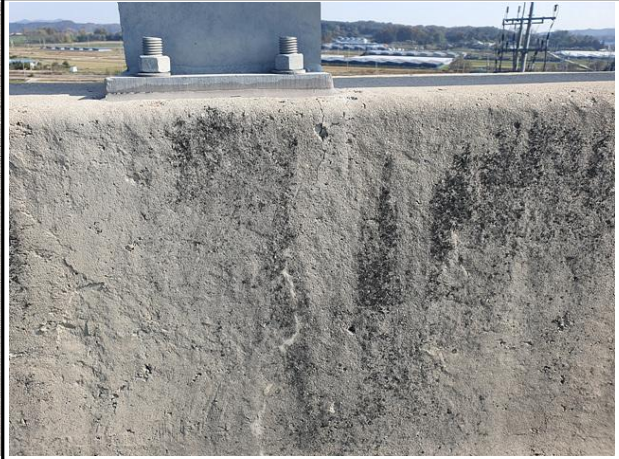
| 부재명 | 점검결과 | 발생원인 | 조치 필요사항 | 사진 |
|---|---|---|---|---|
| ▪ 난간 및 연석 | ▪ 균열(폭 0.3mm 이상) | ▪ 건조수축 및 수화열 | ▪ 주입보수 | NO.2 |

| 구분 | 손상내용 | 보수공법 | 손상물량 | | 보수물량 | | 단가<br>(천원) | 공사비<br>(천원) | 우선<br>순위 |
|---|---|---|---|---|---|---|---|---|---|
| 난간 및 연석 | 균열(폭 0.3mm이상) | 주입보수 | 0.80 | m | 0.96 | m | 189 | 181 | 2 |

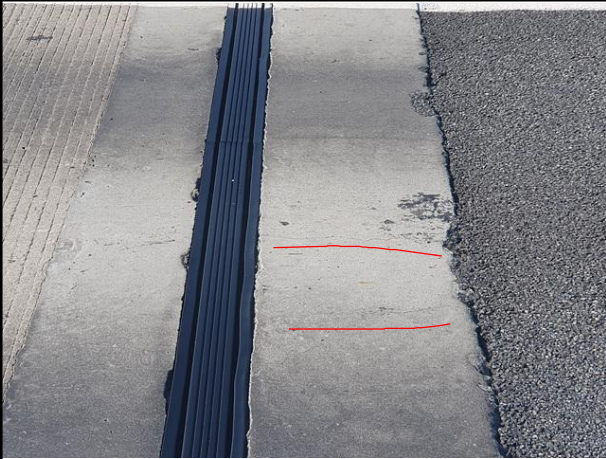
| 부재명 | 점검결과 | 발생원인 | 조치 필요사항 | 사진 |
|---|---|---|---|---|
| ▪ 신축이음 | ▪ 후타재균열<br>▪ 유간 토사퇴적 | ▪ 주행차량 윤하중<br>▪ 외부 이물질 퇴적 | ▪ 주의관찰 | NO.3<br>NO.4 |

| 사진 3 | 신축이음 / 후타재균열 |

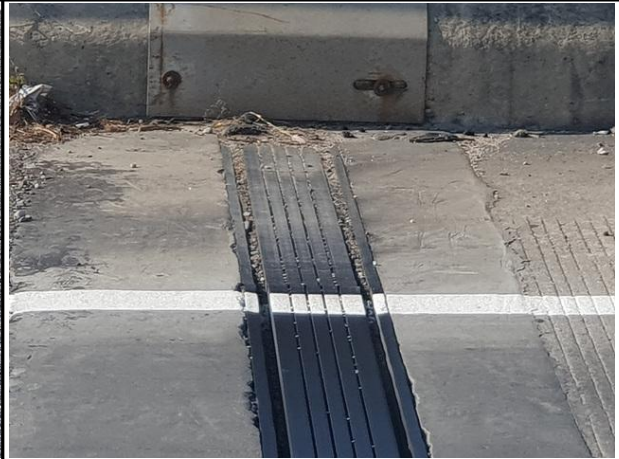
| 사진 4 | 신축이음 / 유간 토사퇴적 |

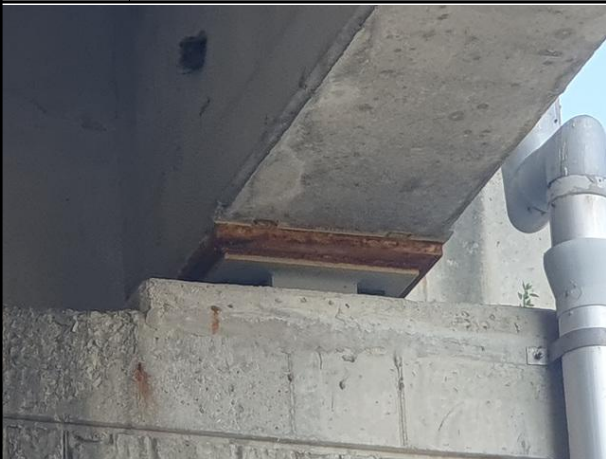
| 부재명 | 점검결과 | 발생원인 | 조치 필요사항 | 사진 |
|---|---|---|---|---|
| ▪ 교량받침 | ▪ 플레이트 부식 | ▪ 수분접촉 | ▪ 주의관찰 | NO.5 |

| 사진 5 | 교량반침 / 플레이트 부식 |

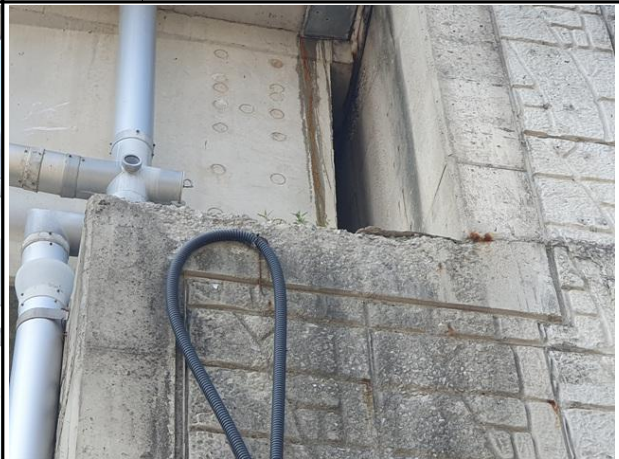
| 부재명 | 점검결과 | 발생원인 | 조치 필요사항 | 사진 |
|---|---|---|---|---|
| ▪ 교대 | ▪ 누수흔적 | ▪ 신축이음 하부누수 | ▪ 주의관찰 | NO.6 |

| 사진 6 | 교대 / 박리 |

| 현황 | 중점 관리사항 | 사진 |
|---|---|---|
| 교대 | <ul style="list-style-type: none"> <li>교대 누수흔적이 확인되었으며, 신축이음 하부누수가 발생한 것으로 추측되며, 주의관찰을 통해 누수 발생 시 신축이음 재설치하여, 주요부재의 2차 손상을 예방하는 것이 바람직할 것으로 판단된다.</li> </ul> | |
