## 제6장 매 산 교

# 제6장 매산교

## 6.3.1 정기점검표(체크리스트)

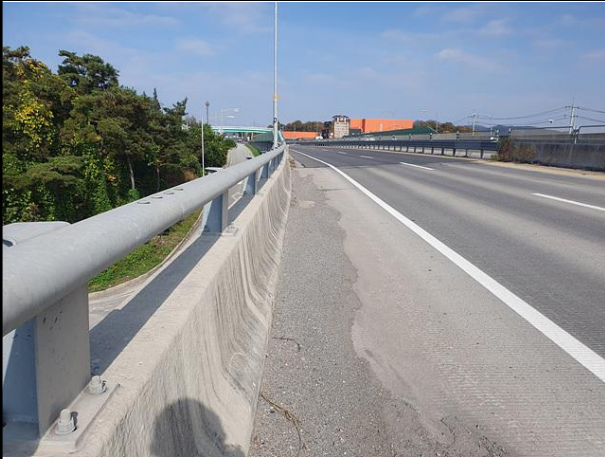
| 부재명 | 점검결과 | 발생원인 | 조치 필요사항 | 사진 |
|---|---|---|---|---|
| ▪ 교면포장 | ▪ 토사토적 | ▪ 외부 이물질 퇴적 | ▪ 주의관찰 | NO.1 |

| 사진 1 | 교면포장 / 토사퇴적 | 사진 2 | 바닥판하면 / 균열(폭 0.3mm 미만) |

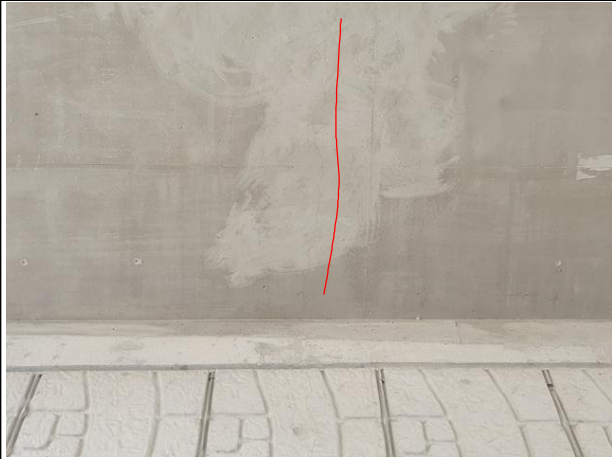
| 부재명 | 점검결과 | 발생원인 | 조치 필요사항 | 사진 |
|---|---|---|---|---|
| ▪ 바닥판하면 | ▪ 균열(폭 0.3mm 미만)<br>▪ 실런트 열화 | ▪ 건조수축 및 수화열<br>▪ 수분접촉 | ▪ 주입보수<br>▪ 실링처리 | NO.2<br>NO.3 |

| 구분 | 손상내용 | 보수공법 | 손상물량 | | 보수물량 | | 단가<br>(천원) | 공사비<br>(천원) | 우선<br>순위 |
|---|---|---|---|---|---|---|---|---|---|
| 바닥판<br>하면 | 균열(0.3mm미만) | 표면처리 | 7.00 | m | 2.10 | m² | 300 | 630 | 3 |

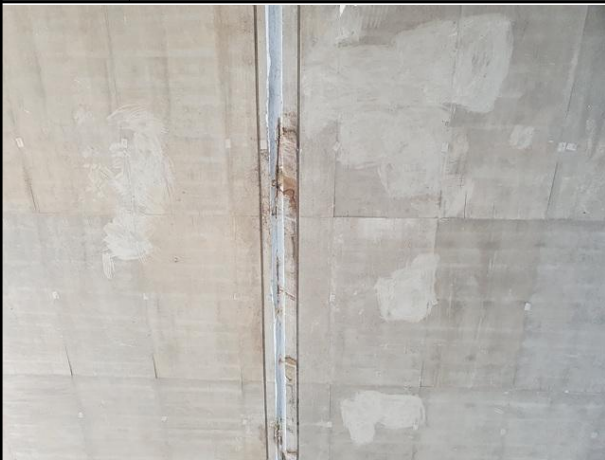
| 사진 3 | 바닥판하면 / 실런트 열화 | 사진 4 | 교대 / 균열(폭 0.3mm 이상) |

| 구분 | 손상내용 | 보수공법 | 손상물량 | | 보수물량 | | 단가<br>(천원) | 공사비<br>(천원) | 우선<br>순위 |
|---|---|---|---|---|---|---|---|---|---|
| | 실런트 열화 | 실링보수 | 18.00 | m | 18.00 | m | 3 | 54 | 3 |

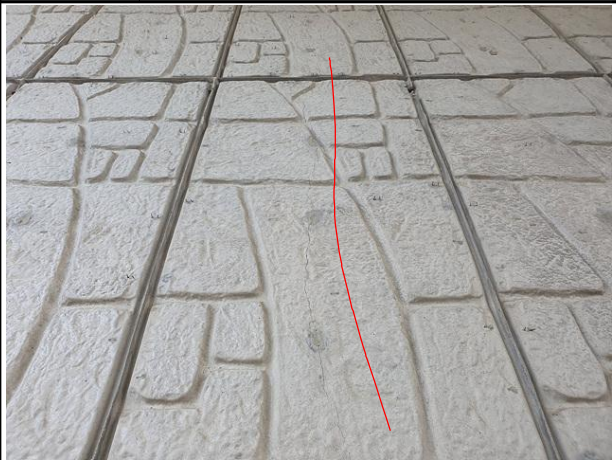
| 시 설 물 명 | | 매산교 | 관 리 주 체 | 수원국토관리사무소 | |
|---|---|---|---|---|--|
| 특기사항 | | ▪ 균열(폭 0.3mm이상)은 초기 건조수축 및 수화열에 의해 발생한 손상으로 진전 및 확대 방지를 위한 주입보수가 필요할 것으로 판단된다. | | | |

| 부재명 | 점검결과 | 발생원인 | 조치 필요사항 | 사진 |
|---|---|---|---|---|
| ▪ 교대 | ▪ 균열(폭 0.3mm 이상)<br>▪ 균열(폭 0.3mm 미만)<br>▪ 실런트 열화 | ▪ 건조수축 및 수화열<br>▪ 건조수축 및 수화열<br>▪ 수분접촉 | ▪ 주입보수<br>▪ 표면처리<br>▪ 실링처리 | NO.4<br>NO.5<br>NO.6 |

| 구분 | 손상내용 | 보수공법 | 손상물량 | | 보수물량 | | 단가<br>(천원) | 공사비<br>(천원) | 우선<br>순위 |
|---|---|---|---|---|---|---|---|---|---|
| 교대 | 균열(0.3mm이상) | 주입보수 | 26.00 | m | 31.2 | m | 104 | 3,245 | 1 |

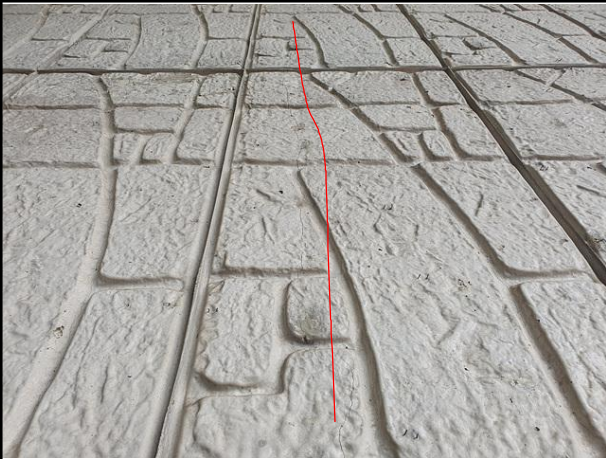
| 사진 5 | 교대 / 균열(폭 0.3mm이상) | 사진 6 | 교대 / 실런트 열화 |

| 구분 | 손상내용 | 보수공법 | 손상물량 | | 보수물량 | | 단가<br>(천원) | 공사비<br>(천원) | 우선<br>순위 |
|---|---|---|---|---|---|---|---|---|---|
| | 균열(0.3mm미만) | 표면처리 | 2.00 | m | 0.60 | m² | 300 | 180 | 3 |
