## 제 9장 덕평1교 정기안전점검

## 제 9 장 덕평1교 정기안전점검

#### 9.1.1 시설물 현황

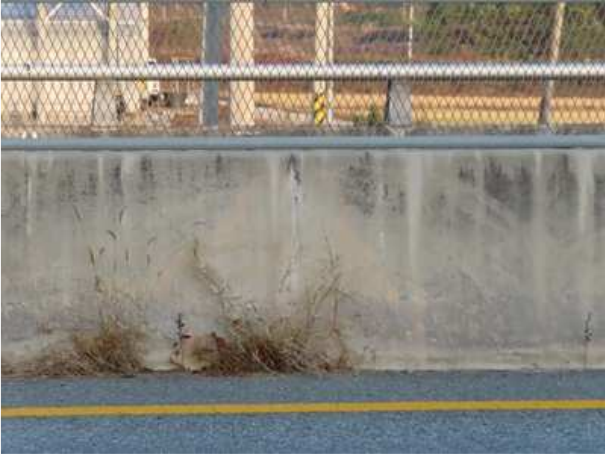
| No. | 부재(부위) | 점검내용 | 발생원인 | 손상사진 |
|---|---|---|---|---|
| 1 | 중앙분리대(S1) | 균열 (0.3/2.0m) | 건조수축, 온도응력 | ① |

| ① S1 중앙분리대 균열 (0.3/2.0m) | ② S1 난간 및 연석 균열 (0.3/1.0m) |

| 구 분 | 손상종류 | 단위 | 물량 | 개소 | 보수방안 | 우선순위 | 비고 |
|---|---|---|---|---|---|---|---|
| 난간 및 연석, 중앙분리대 | 균열 0.3mm이상 | m | 17.0 | 14 | 주입보수 | 2순위 | |

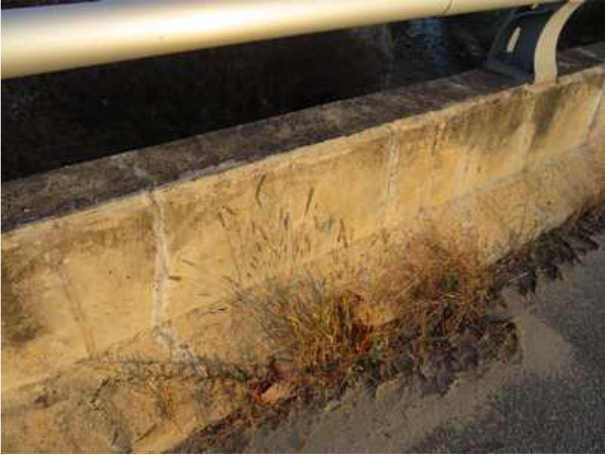
| No. | 부재(부위) | 점검내용 | 발생원인 | 손상사진 |
|---|---|---|---|---|
| 2 | 난간 및 연석(S1) | 균열 (0.3/1.0m) | 건조수축, 온도응력 | ② |

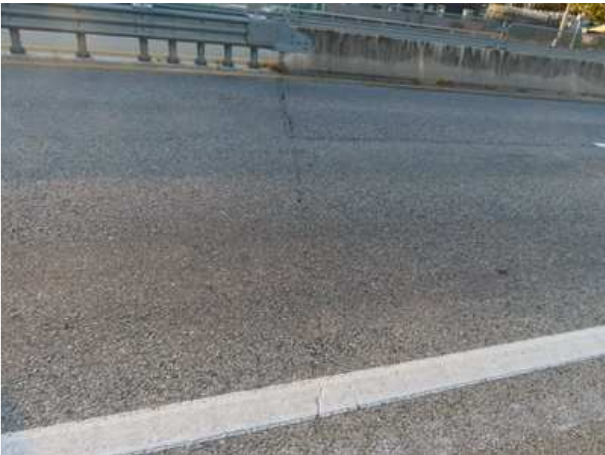
| No. | 부재(부위) | 점검내용 | 발생원인 | 손상사진 |
|---|---|---|---|---|
| 3 | 교면포장(S1) | 아스콘 균열 L=15.0m | 공용년수 증가, 중차량<br>통행, 토공부 다짐불량 | ③ |

| ③ S1 교면포장 아스콘 균열 L=15.0m | ④ S1 슬래브 하면 균열부 백태 (0.1/0.3m) |

| 구 분 | 손상종류 | 단위 | 물량 | 개소 | 보수방안 | 우선순위 | 비고 |
|---|---|---|---|---|---|---|---|
| 교면포장 | 아스콘 균열 | m | 48.0 | 4 | 주의관찰 | 4순위 | |

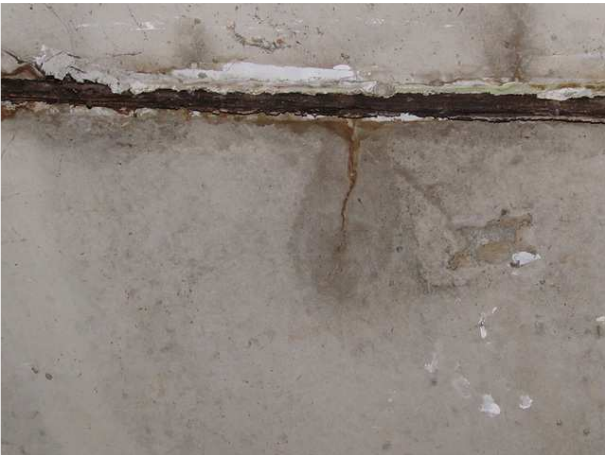
| No. | 부재(부위) | 점검내용 | 발생원인 | 손상사진 |
|---|---|---|---|---|
| 4 | 슬래브 하면(S1) | 균열부 백태 (0.1/0.3m) | 건조수축, 온도응력, 균열부<br>수분유입 | ④ |

| 구 분 | 손상종류 | 단위 | 물량 | 개소 | 보수방안 | 우선순위 | 비고 |
|---|---|---|---|---|---|---|---|
| | 균열부 백태 | m | 0.3 | 1 | 주의관찰 | 4순위 | |

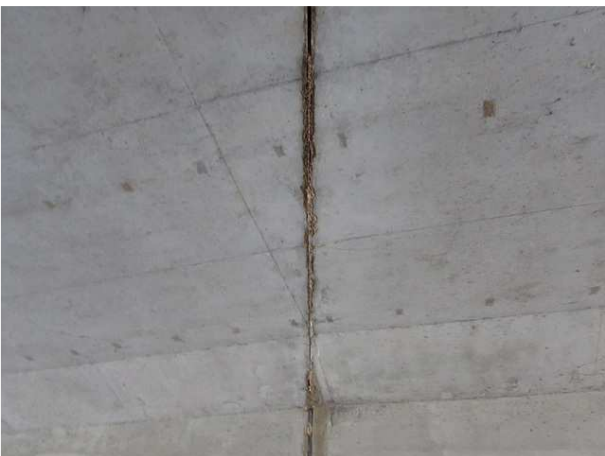
| No. | 부재(부위) | 점검내용 | 발생원인 | 손상사진 |
|---|---|---|---|---|
| 5 | 슬래브 하면(S1) | 실란트 갈라짐 L=10.5m | 공용년수 증가, 환경적<br>영향 | ⑤ |

| ⑤ S1 슬래브 하면 실란트 갈라짐 L=10.5m | ⑥ A2 교대 균열 (0.2/3.0m) |

| 구 분 | 손상종류 | 단위 | 물량 | 개소 | 보수방안 | 우선순위 | 비고 |
|---|---|---|---|---|---|---|---|
| | 실런트 갈라짐 | m | 10.50 | 1 | 주의관찰 | 4순위 | |

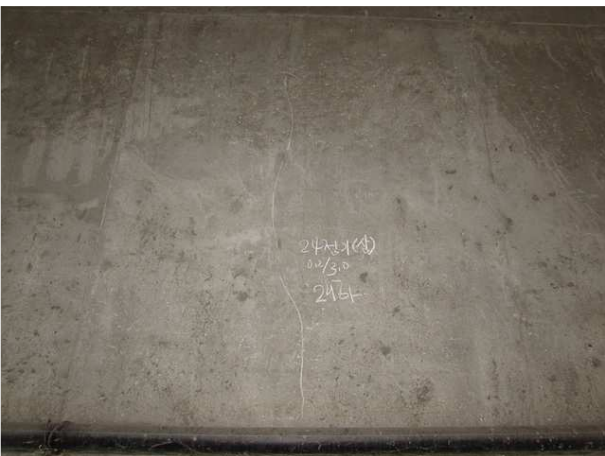
| No. | 부재(부위) | 점검내용 | 발생원인 | 손상사진 |
|---|---|---|---|---|
| 6 | 교대(A2) | 균열 (0.2/3.0m) | 건조수축, 온도응력 | ⑥ |

| 구 분 | 손상종류 | 단위 | 물량 | 개소 | 보수방안 | 우선순위 | 비고 |
|---|---|---|---|---|---|---|---|
| 교대 | 균열 0.3mm미만 | m | 5.00 | 2 | 주의관찰 | 4순위 | |
