## 제 12장 선돌교 정기안전점검

# 제 12 장 선돌교 정기안전점검

【표 Ⅱ-12.1】 시설물 현황

| 구 분 | | 내 용 | 구 분 | | 내 용 |
|---|---|---|---|---|---|
| 시설물명 | | 선돌교 | 시설물번호 | | — |

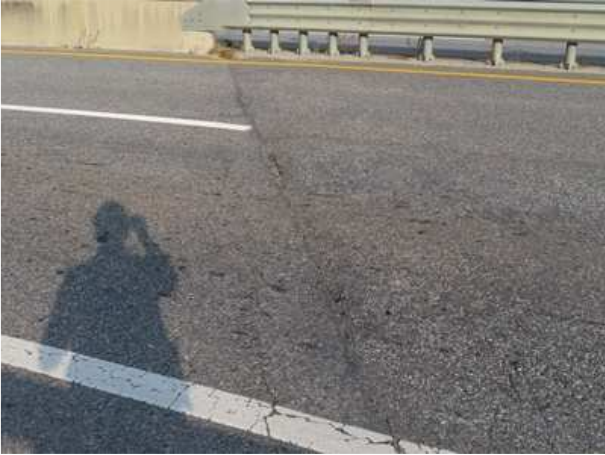
| No. | 부재(부위) | 점검내용 | 발생원인 | 손상사진 |
|---|---|---|---|---|
| 1 | 교면포장(S1) | 망상균열 (0.4m×4.0m) | 공용년수 증가, 차량의<br>윤하중, 중차량 통행 | ① |

| ① S1 교면포장 망상균열 (0.4m×4.0m) | ② S1 교면포장 망상균열 (2.0m×10.0m) |

| 구 분 | 손상종류 | 단위 | 물량 | 개소 | 보수방안 | 우선순위 | 비고 |
|---|---|---|---|---|---|---|---|
| | 아스콘 망상균열 | m <sup>2</sup> | 24.8 | 4 | 주의관찰 | 4순위 | |

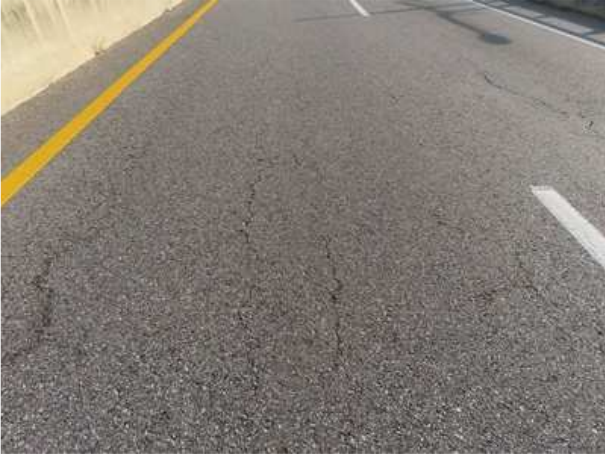
| No. | 부재(부위) | 점검내용 | 발생원인 | 손상사진 |
|---|---|---|---|---|
| 2 | 교면포장(S1) | 망상균열 (2.0m×10.0m) | 공용년수 증가, 차량의<br>윤하중, 중차량 통행 | ② |

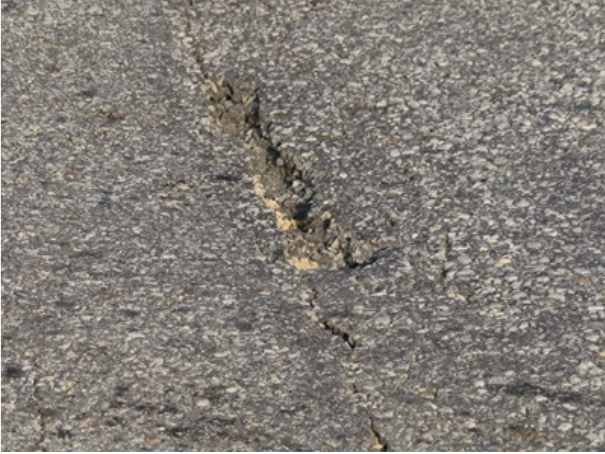
| No. | 부재(부위) | 점검내용 | 발생원인 | 손상사진 |
|---|---|---|---|---|
| 3 | 교면포장(S1) | 포트홀 (0.2m×0.5m) | 공용년수 증가, 차량의<br>윤하중, 중차량 통행 | ③ |

| ③ S1 교면포장 포트홀 (0.2m×0.5m) | ④ S1 교면포장 아스콘 균열 (10.0m) |

| 구 분 | 손상종류 | 단위 | 물량 | 개소 | 보수방안 | 우선순위 | 비고 |
|---|---|---|---|---|---|---|---|
| | 포트홀 | m <sup>2</sup> | 0.10 | 1 | 패칭보수 | 2순위 | |

| 구 분 | 손상종류 | 보수방안 | 보수물량 | | 단가<br>(천원) | 개략공사비<br>(천원) | 우선<br>순위 |
|---|---|---|---|---|---|---|---|
| 교면포장 | 포트홀 | 패칭보수 | 0.15 | m <sup>2</sup> | 815 | 122 | 2순위 |

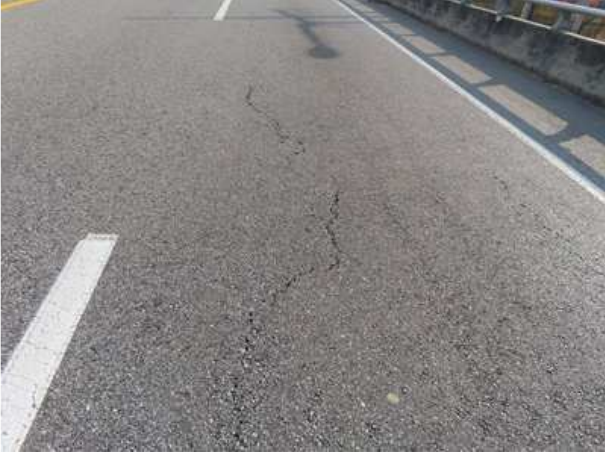
| No. | 부재(부위) | 점검내용 | 발생원인 | 손상사진 |
|---|---|---|---|---|
| 4 | 교면포장(S1) | 아스콘 균열(10.0m) | 공용년수 증가, 차량의<br>윤하중, 중차량통행 | ④ |

| 구 분 | 손상종류 | 단위 | 물량 | 개소 | 보수방안 | 우선순위 | 비고 |
|---|---|---|---|---|---|---|---|
| 교면포장 | 아스콘 균열 | m | 84.0 | 9 | 주의관찰 | 4순위 | |

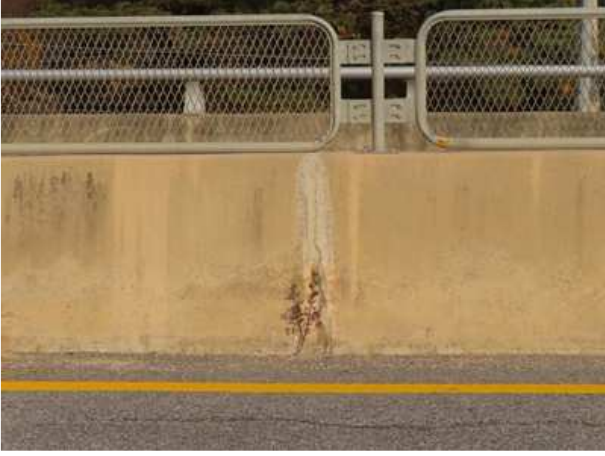
| No. | 부재(부위) | 점검내용 | 발생원인 | 손상사진 |
|---|---|---|---|---|
| 5 | 방호벽(S1) | 균열 (0.3/2.0m) | 건조수축, 온도응력 | ⑤ |

| ⑤ S1 방호벽 균열 (0.3/1.0m) | ⑥ S1 슬래브 하면 횡균열 (0.1/2.0m) |

| 구 분 | 손상종류 | 단위 | 물량 | 개소 | 보수방안 | 우선순위 | 비고 |
|---|---|---|---|---|---|---|---|
| 방호벽 | 균열 0.3mm이상 | m | 4.00 | 2 | 주입보수 | 2순위 | |

| 구 분 | 손상종류 | 보수방안 | 보수물량 | | 단가<br>(천원) | 개략공사비<br>(천원) | 우선<br>순위 |
|---|---|---|---|---|---|---|---|
| 방호벽 | 균열 0.3mm이상 | 주입보수 | 6.00 | m | 333 | 1,998 | 2순위 |

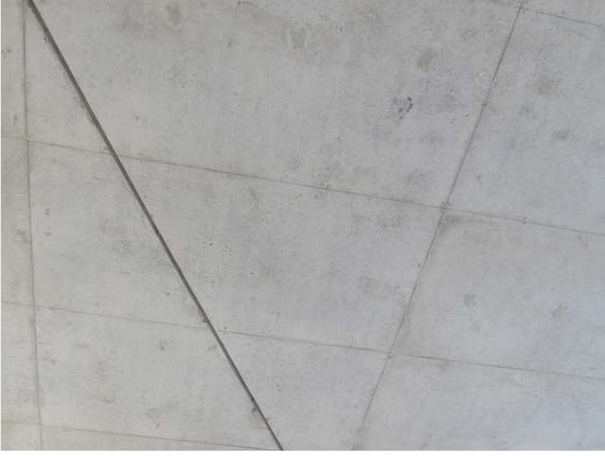
| No. | 부재(부위) | 점검내용 | 발생원인 | 손상사진 |
|---|---|---|---|---|
| 6 | 슬래브 하면(S1) | 종균열 (0.1/2.0m) | 건조수축, 온도응력 | ⑥ |

| 구 분 | 손상종류 | 단위 | 물량 | 개소 | 보수방안 | 우선순위 | 비고 |
|---|---|---|---|---|---|---|---|
| 슬래브 하면 | 균열 0.3mm미만 | m | 5.50 | 3 | 주의관찰 | 4순위 | |
