## 28. 오천교차1교

## 제 28 장 오천교차1교

본 과업대상 시설물인 오천교차1교는 경기도 이천시 마장면 회억리 174-8에 위치하고 있으며, 2004년에 준공되어 20년간 공용중인 연장 L=12.0m, 폭 B=11.0m의 교량이다.

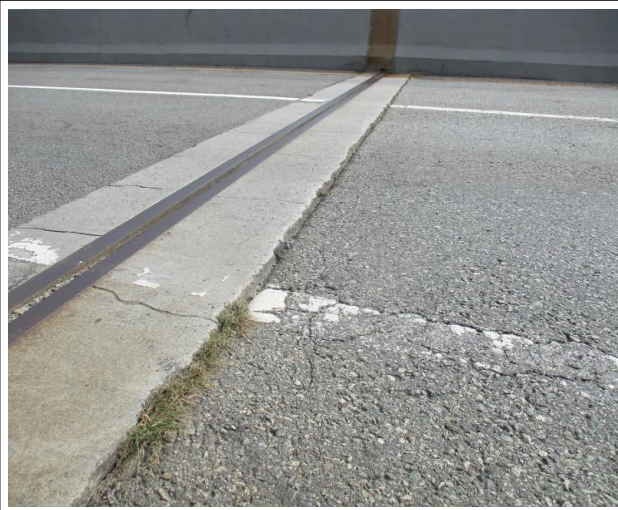
【접속부 단차/차륜하중 반복】

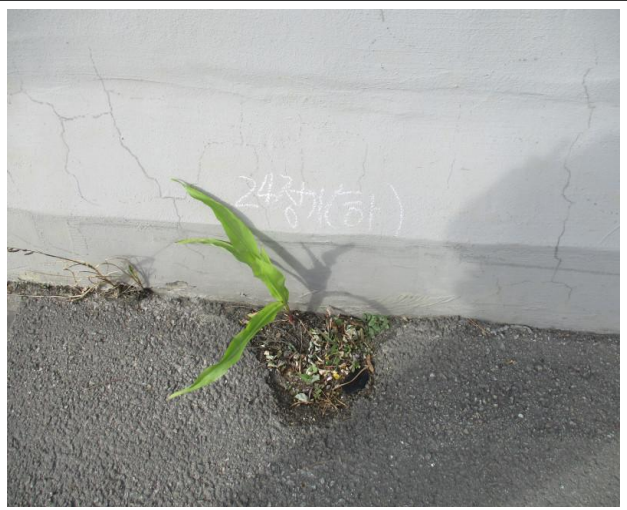
【배수구 막힘/공용기간 증가】

| 점검부위 | 손상내용 | 보수방안 | 단위 | 보수물량 | 개략단가<br>(원) | 공사비<br>(원) | 순위 |
|---|---|---|---|---|---|---|---|
| 배수시설 | 배수구 막힘 | 청소 | ea | 1.00 | 185,000 | 185,000 | 3 |

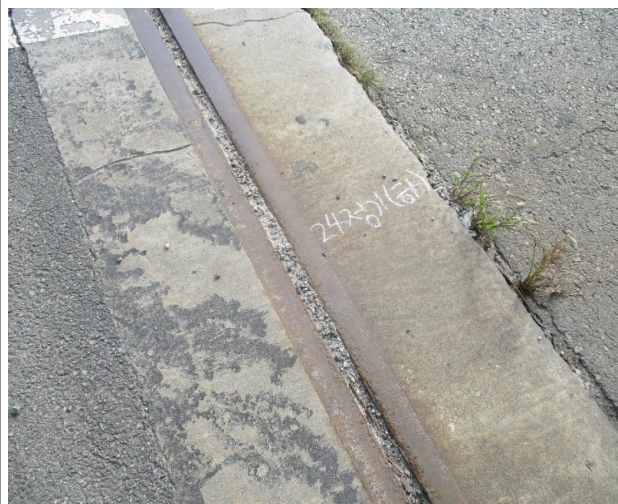
【신축이음장치 부식/공용기간 증가】

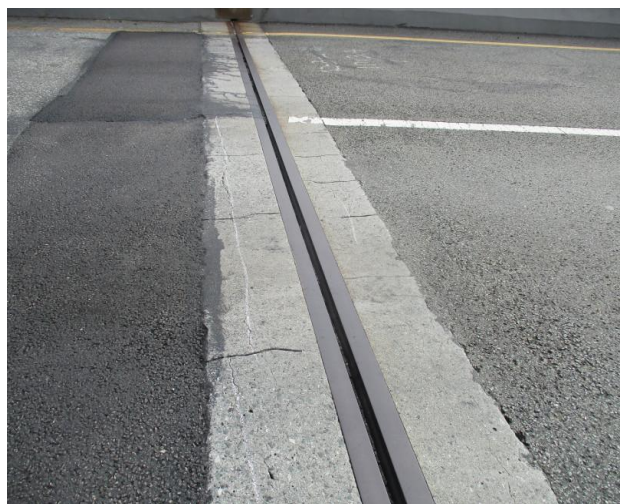
【후타재 균열/차륜하중 반복】

| 점검부위 | 손상내용 | 보수방안 | 단위 | 보수물량 | 개략단가<br>(원) | 공사비<br>(원) | 순위 |
|---|---|---|---|---|---|---|---|
| 신축이음 | 후타재<br>균열(0.3mm이상) | 주입보수 | m | 9.00 | 300,000 | 2,700,000 | 2 |

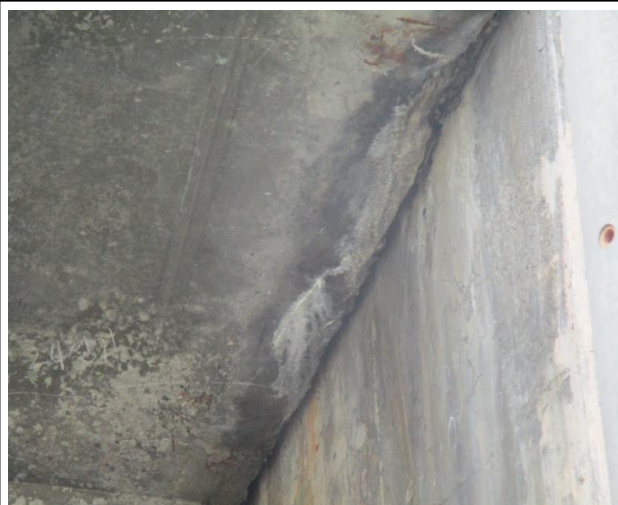
【바닥판 하면 백태/우수유입, 재질열화】

| 점검부위 | 손상내용 | 보수방안 | 단위 | 보수물량 | 개략단가<br>(원) | 공사비<br>(원) | 순위 |
|---|---|---|---|---|---|---|---|
| 바닥판 하면 | 백태 | 표면처리 | m² | 3.60 | 300,000 | 1,080,000 | 3 |

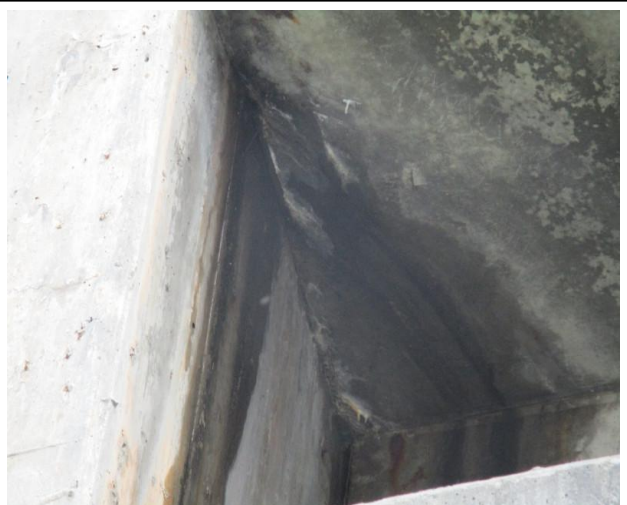
【바닥판 하면 백태/우수유입, 재질열화】

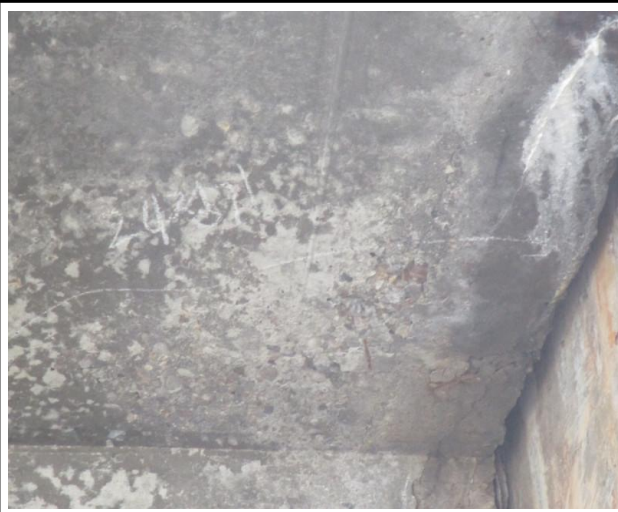
【바닥판 하면 재료분리/재질열화】

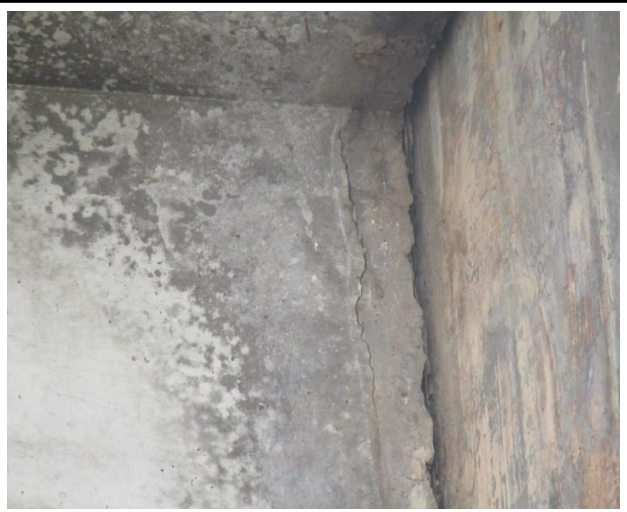
【바닥판 하면 균열/온도변화, 건조수축】

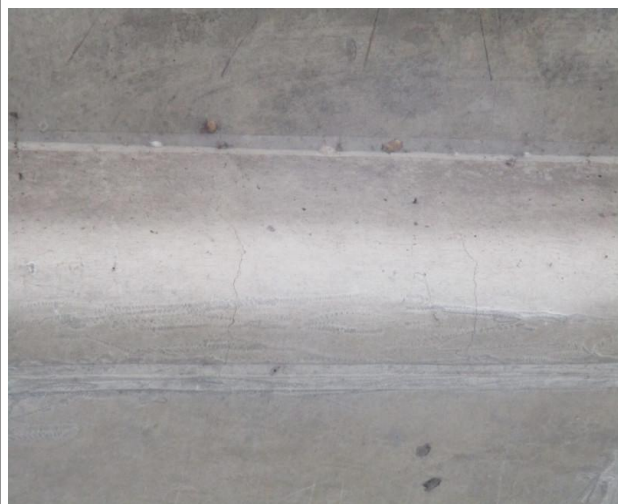
【바닥판 하면 균열/온도변화, 건조수축】

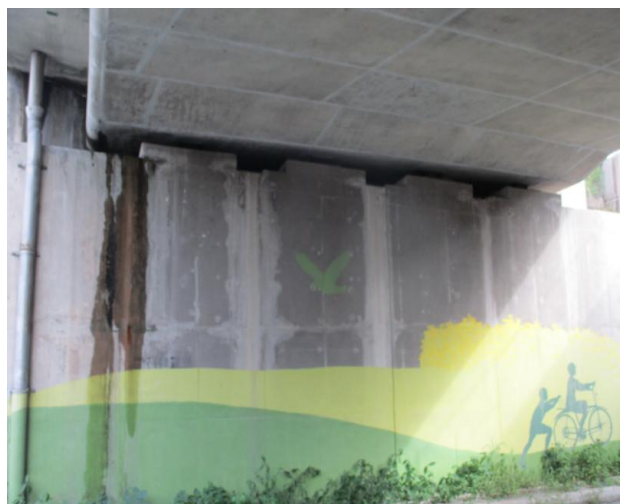
【교대 누수 및 누수흔적/우수유입】

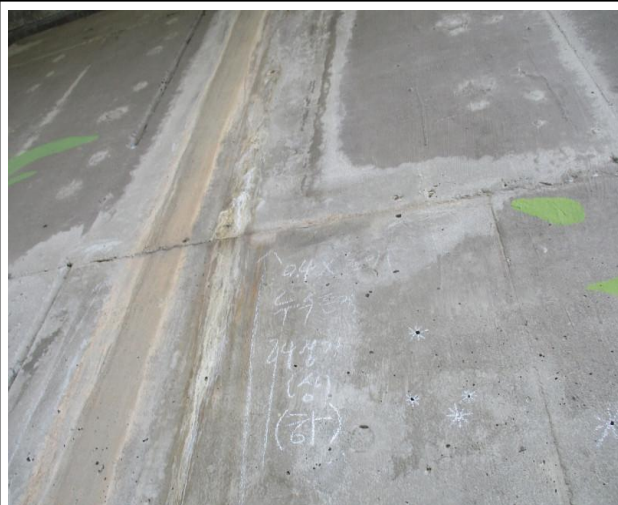
【교대 누수흔적/우수유입】

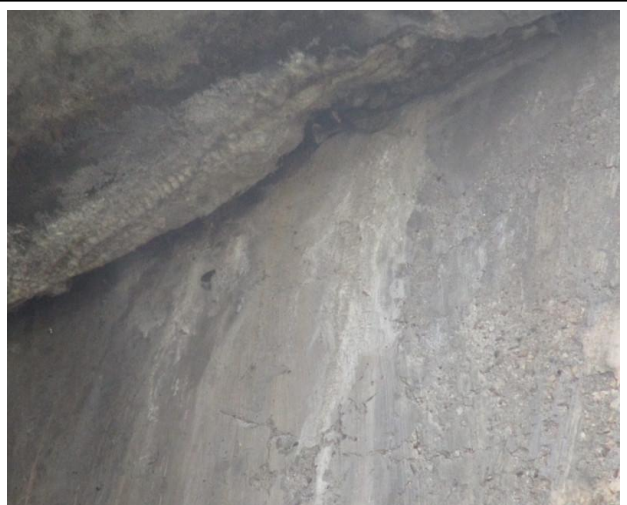
【교대 백태/우수유입, 재질열화】
