## 29. 오천교차2교

## 제 29 장 오천교차2교

본 과업대상 시설물인 오천교차2교는 경기도 이천시 마장면 회억리 174-8에 위치하고 있으며, 2004년에 준공되어 20년간 공용중인 연장 L=12.0m, 폭 B=11.0m의 교량이다.

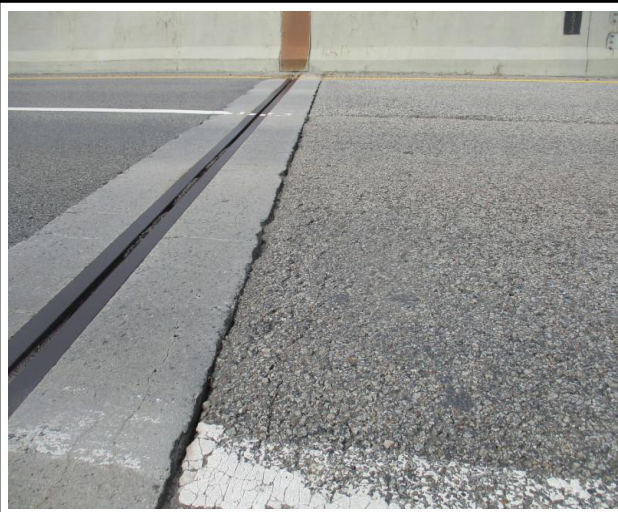
【접속부 단차/차륜하중 반복】

| 부재명 | 전회 정기안전점검<br>(2024년도 상반기)결과 | 금회 정기안전점검<br>(2024년도 하반기)결과 | 조치필요사항 | 비고 |
|---|---|---|---|---|
| 교면포장 | • 접속부 단차 | • 접속부 단차 | 주의관찰 | |

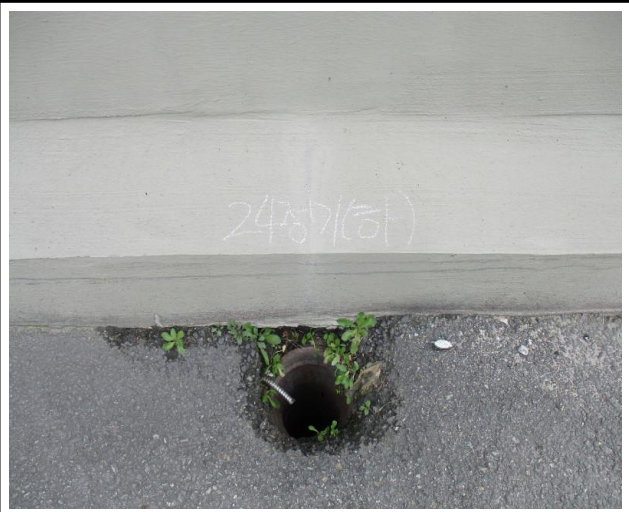
【배수구덮개 유실/공용기간 증가】

| 점검부위 | 손상내용 | 보수방안 | 단위 | 보수물량 | 개략단가<br>(원) | 공사비<br>(원) | 순위 |
|---|---|---|---|---|---|---|---|
| 배수시설 | 배수구 덮개 유실 | 재설치 | ea | 1.00 | 123,000 | 123,000 | 3 |

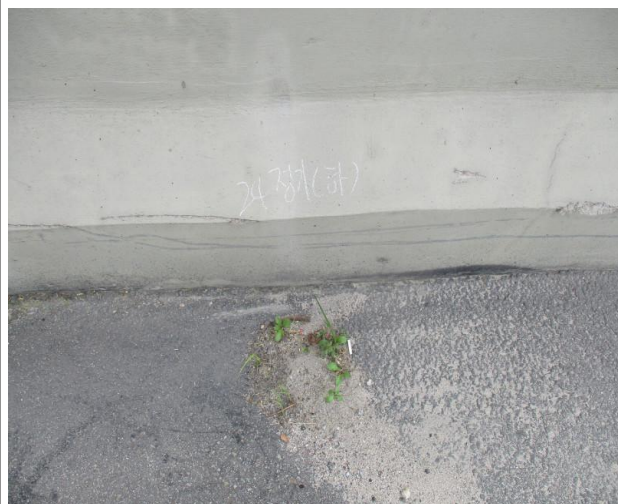
【배수구 막힘/공용기간 증가】

| 점검부위 | 손상내용 | 보수방안 | 단위 | 보수물량 | 개략단가<br>(원) | 공사비<br>(원) | 순위 |
|---|---|---|---|---|---|---|---|
| | 배수구 막힘 | 청소 | ea | 1.00 | 185,000 | 185,000 | 3 |

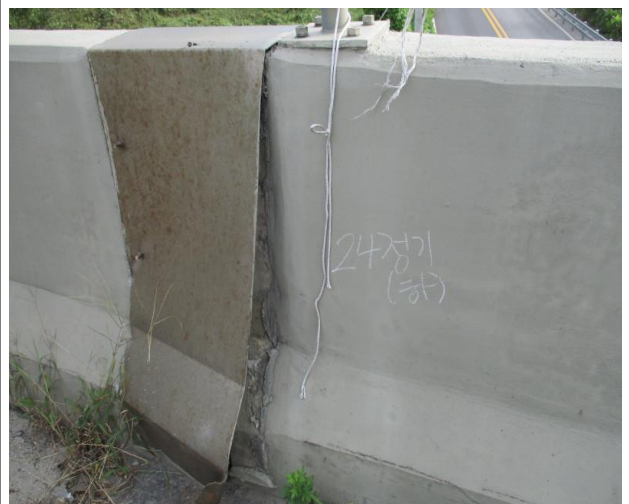
【차수판 변형/외부충격】

| 점검부위 | 손상내용 | 보수방안 | 단위 | 보수물량 | 개략단가<br>(원) | 공사비<br>(원) | 순위 |
|---|---|---|---|---|---|---|---|
| 난간 및 연석 | 차수판 변형 | 재설치 | ea | 1.00 | 726,000 | 726,000 | 3 |

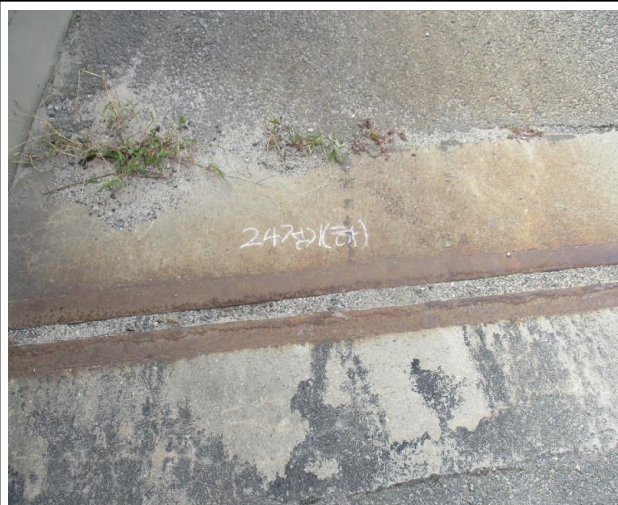
【신축이음장치 부식/공용기간 증가】

| 부재명 | 전회 정기안전점검<br>(2024년도 상반기)결과 | 금회 정기안전점검<br>(2024년도 하반기)결과 | 조치필요사항 | 비고 |
|---|---|---|---|---|
| 신축이음 | • 신축이음장치 부식 | • 신축이음장치 부식 | 주의관찰 | |

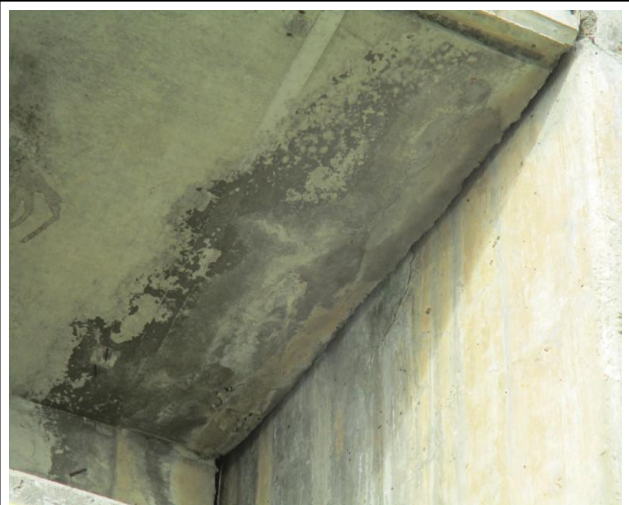
【바닥판 하면 백태/우수유입, 재질열화】

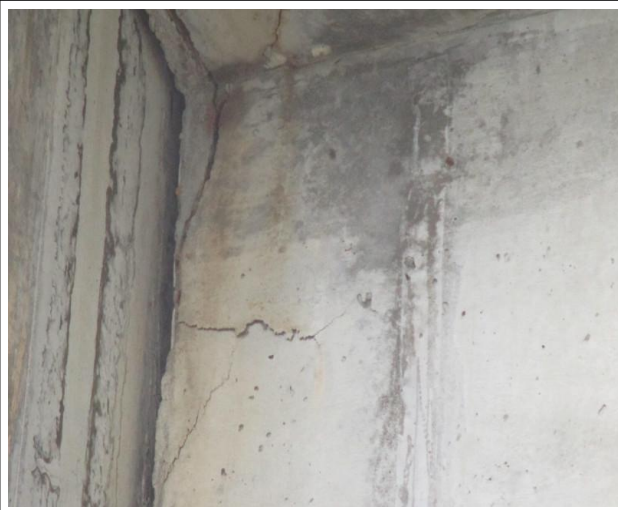
【바닥판 하면 균열/온도변화, 건조수축】

| 점검부위 | 손상내용 | 보수방안 | 단위 | 보수물량 | 개략단가<br>(원) | 공사비<br>(원) | 순위 |
|---|---|---|---|---|---|---|---|
| 바닥판 하면 | 균열(0.3mm미만) | 표면처리 | m² | 3.12 | 300,000 | 936,000 | 3 |
| | 균열(0.3mm이상) | 주입보수 | m | 3.36 | 184,000 | 618,240 | 2 |

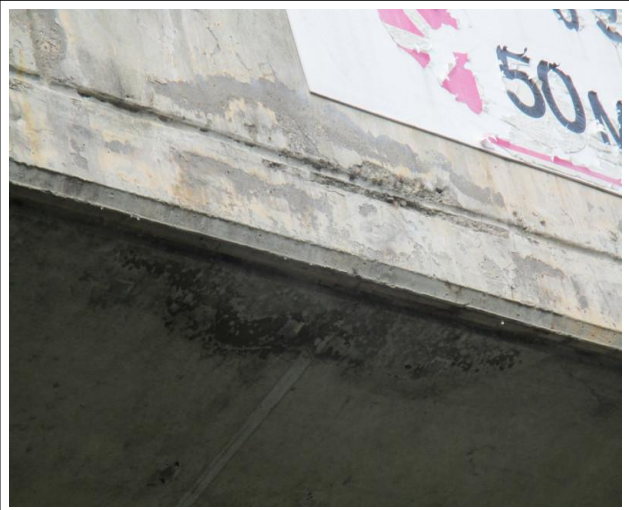
【바닥판 하면 박리/재질열화】

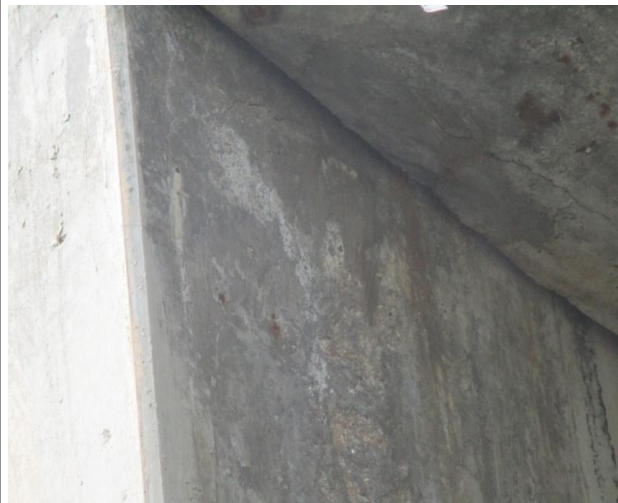
【교대 백태/우수유입, 재질열화】

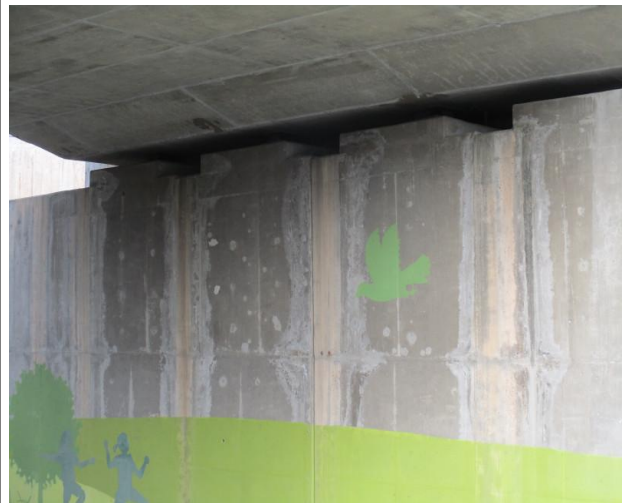
【교대 누수흔적/우수유입】

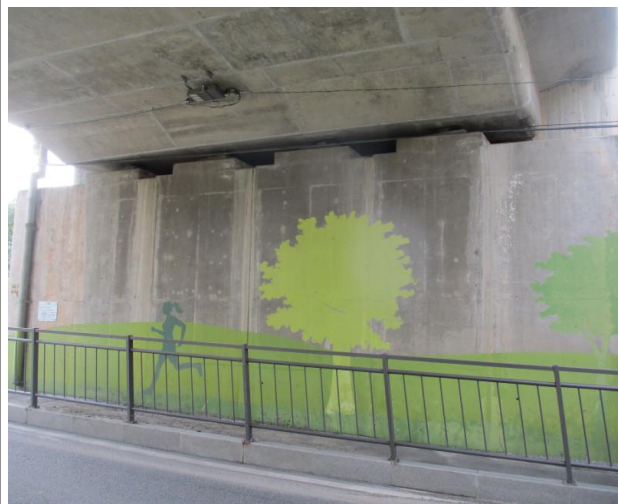
【교대 누수흔적/우수유입】

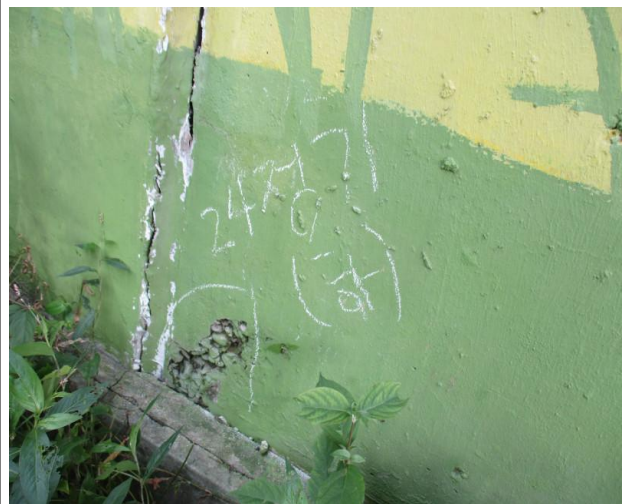
【교대 재료분리/재질열화】
