## 제 20장 능서육교 정기안전점검

# 제 20 장 능서육교 정기안전점검

| 구 분 | | 내 용 | 구 분 | | 내 용 |
|---|---|---|---|---|---|
| 시설물명 | | 능서육교 | 시설물번호 | | － |

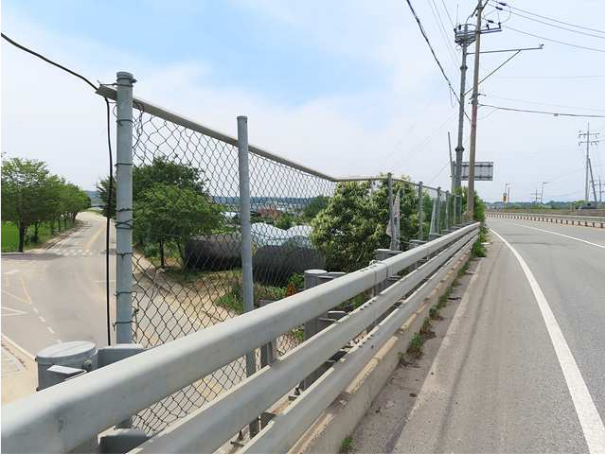
| No. | 부재(부위) | 점검내용 | 발생원인 | 손상사진 |
|---|---|---|---|---|
| 1 | 교면포장 | 낙하물방지 웬스 파손 | 외부 충격 | ① |

| ① S1 낙하물방지 웬스 파손 | ② S1 난간변형 (2EA) |

| 구 분 | 손상종류 | 단위 | 물량 | 개소 | 보수방안 | 우선순위 | 비고 |
|---|---|---|---|---|---|---|---|
| | 낙하물방지 웬스 파손 | m | 13.00 | 1 | 재설치 | 2순위 | |

| 구 분 | 손상종류 | 보수방안 | 보수물량 | | 단가<br>(천원) | 개략공사비<br>(천원) | 우선<br>순위 |
|---|---|---|---|---|---|---|---|
| 교면포장 | 낙하물방지 웬스 파손 | 재설치 | 19.50 | m | 144 | 2,808 | 2순위 |

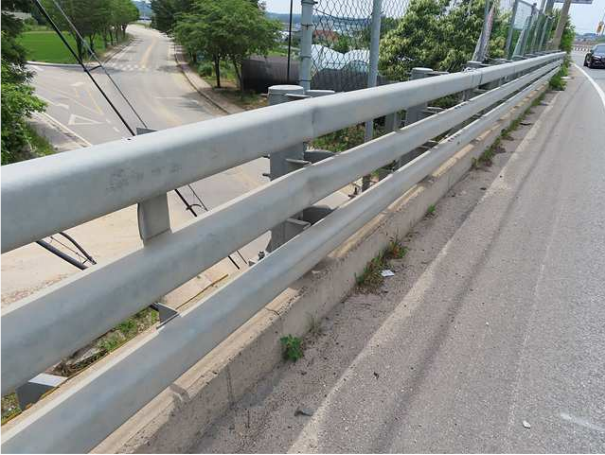
| No. | 부재(부위) | 점검내용 | 발생원인 | 손상사진 |
|---|---|---|---|---|
| 2 | 난간 및 방호벽<br>(S1) | 난간변형 | 외부 충격 | ② |

| 구 분 | 손상종류 | 단위 | 물량 | 개소 | 보수방안 | 우선순위 | 비고 |
|---|---|---|---|---|---|---|---|
| 방호벽<br>및<br>중분대 | 난간변형 | EA | 2.00 | 2 | 주의관찰 | 4순위 | |

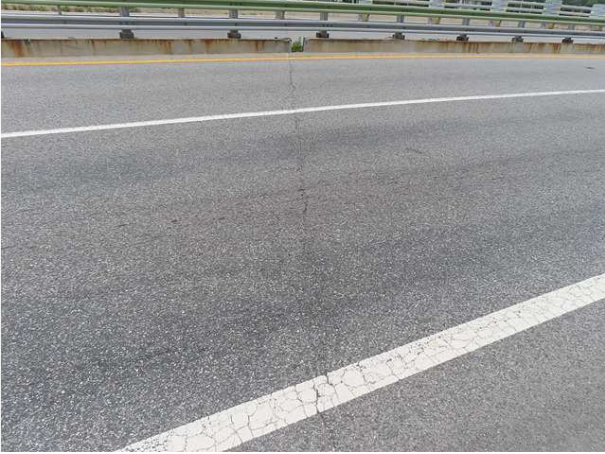
| No. | 부재(부위) | 점검내용 | 발생원인 | 손상사진 |
|---|---|---|---|---|
| 3 | 교면포장(S1) | 아스콘 균열 L=19.5m | 공용중 차량반복통행 | ③ |

| ③ S1 아스콘 균열 L=19.5m | ④ S1 보수불량 0.5m×1.5m |

| 구 분 | 손상종류 | 단위 | 물량 | 개소 | 보수방안 | 우선순위 | 비고 |
|---|---|---|---|---|---|---|---|
| 교면포장 | 아스콘 균열 | m | 39.00 | 2 | 주의관찰 | 4순위 | |

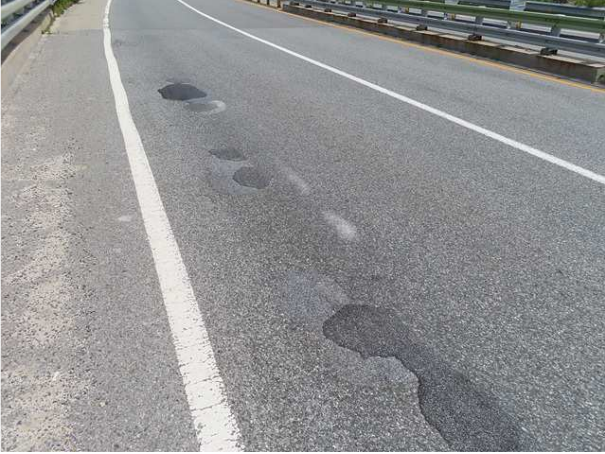
| No. | 부재(부위) | 점검내용 | 발생원인 | 손상사진 |
|---|---|---|---|---|
| 4 | 교면포장(S1) | 보수불량 0.5m×1.5m | 시공미흡(다짐불량) | ④ |

| 구 분 | 손상종류 | 단위 | 물량 | 개소 | 보수방안 | 우선순위 | 비고 |
|---|---|---|---|---|---|---|---|
| | 보수불량 | m <sup>2</sup> | 1.75 | 3 | 주의관찰 | 4순위 | |

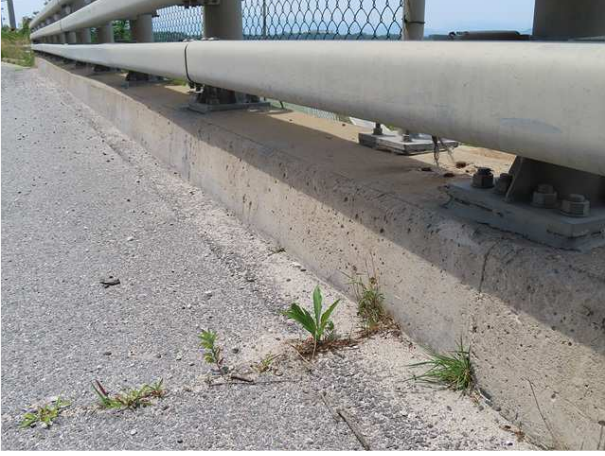
| No. | 부재(부위) | 점검내용 | 발생원인 | 손상사진 |
|---|---|---|---|---|
| 5 | 난간 및 방호벽<br>(S1) | 연석박리 0.3m×13.0m | 제설제 살포 | ⑤ |

| ⑤ S1 연석박리 0.3m×13.0m | ⑥ S1 설명판 망실 |

| 구 분 | 손상종류 | 단위 | 물량 | 개소 | 보수방안 | 우선순위 | 비고 |
|---|---|---|---|---|---|---|---|
| | 연석박리 | m <sup>2</sup> | 3.90 | 1 | 주의관찰 | 4순위 | |

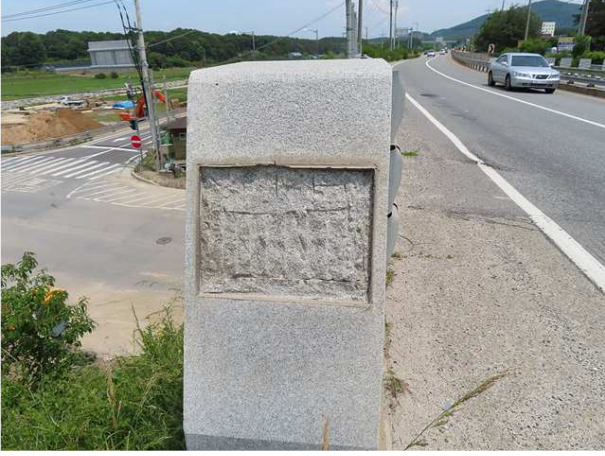
| No. | 부재(부위) | 점검내용 | 발생원인 | 손상사진 |
|---|---|---|---|---|
| 6 | 교면포장(S1) | 설명판 망실 | 공용기간 증가에 따른<br>접착력 저하 | ⑥ |

| 구 분 | 손상종류 | 단위 | 물량 | 개소 | 보수방안 | 우선순위 | 비고 |
|---|---|---|---|---|---|---|---|
| | 설명판 망실 | EA | 2.00 | 2 | 재설치 | 2순위 | |

| 구 분 | 손상종류 | 보수방안 | 보수물량 | | 단가<br>(천원) | 개략공사비<br>(천원) | 우선<br>순위 |
|---|---|---|---|---|---|---|---|
| | 설명판 망실 | 재설치 | 2.00 | EA | 634 | 1,268 | 2순위 |

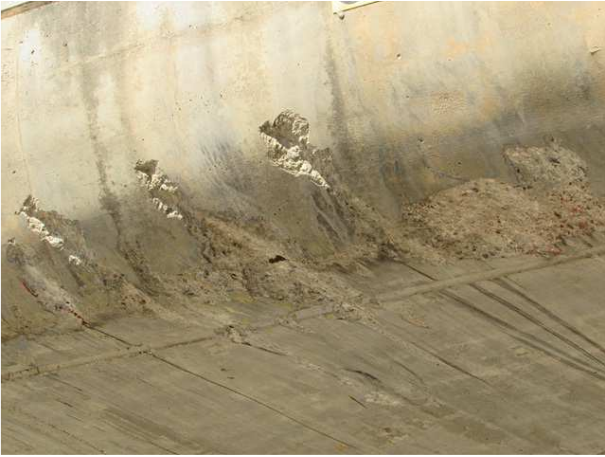
| No. | 부재(부위) | 점검내용 | 발생원인 | 손상사진 |
|---|---|---|---|---|
| 7 | 바닥판하면<br>(S1) | 파손 및 철근노출 0.3m×0.4m | 교고 이상 차량 통행으로<br>인한 외부충격 | ⑦ |

| ⑦ S1 파손 및 철근노출 0.3m×0.4m | ⑧ S1 재료분리 0.1m×0.4m |

| 구 분 | 손상종류 | 단위 | 물량 | 개소 | 보수방안 | 우선순위 | 비고 |
|---|---|---|---|---|---|---|---|
| 바닥판하면 | 파손 및 철근노출 | m <sup>2</sup> | 0.75 | 1 | 단면보수(방청) | 2순위 | |

| 구 분 | 손상종류 | 보수방안 | 보수물량 | | 단가<br>(천원) | 개략공사비<br>(천원) | 우선<br>순위 |
|---|---|---|---|---|---|---|---|
| 바닥판하면 | 파손 및 철근노출 | 단면보수(방청) | 1.13 | m <sup>2</sup> | 1,337 | 1,511 | 2순위 |

| 부재명 | 유지관리 내용 | 사진대지 |
|---|---|---|
| 바닥판하면 | <ul style="list-style-type: none"> <li>파손 및 철근노출</li> <li>⇒ 교고 이상 차량의 통행으로 인한 외부충격으로 발생한 손상으로 단면보수(방청) 후 재손상 여부 확인</li> </ul> | |

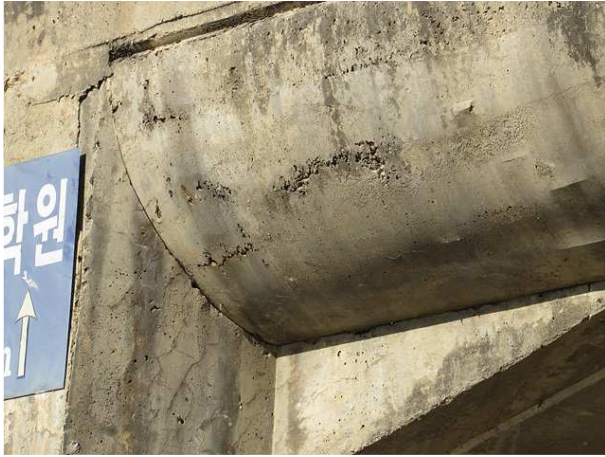
| No. | 부재(부위) | 점검내용 | 발생원인 | 손상사진 |
|---|---|---|---|---|
| 8 | 바닥판하면<br>(S1) | 재료분리 0.1m×0.4m | 시공미흡(다짐불량) | ⑧ |

| 구 분 | 손상종류 | 단위 | 물량 | 개소 | 보수방안 | 우선순위 | 비고 |
|---|---|---|---|---|---|---|---|
| | 재료분리 | m <sup>2</sup> | 0.04 | 1 | 주의관찰 | 4순위 | |

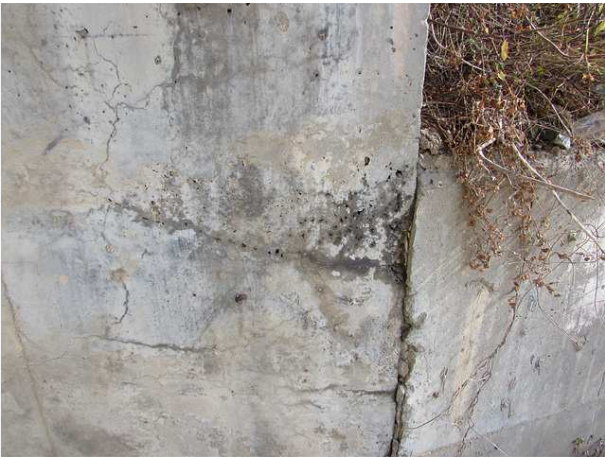
| No. | 부재(부위) | 점검내용 | 발생원인 | 손상사진 |
|---|---|---|---|---|
| 9 | 교대(A1) | 재료분리 0.1m×0.2m | 시공미흡(다짐불량) | ⑨ |

| ⑨ A1 재료분리 0.3m×0.3m | ⑩ A1 망상균열 19.5m×4.5m |

| 구 분 | 손상종류 | 단위 | 물량 | 개소 | 보수방안 | 우선순위 | 비고 |
|---|---|---|---|---|---|---|---|
| | 재료분리 | m <sup>2</sup> | 0.11 | 2 | 주의관찰 | 4순위 | |

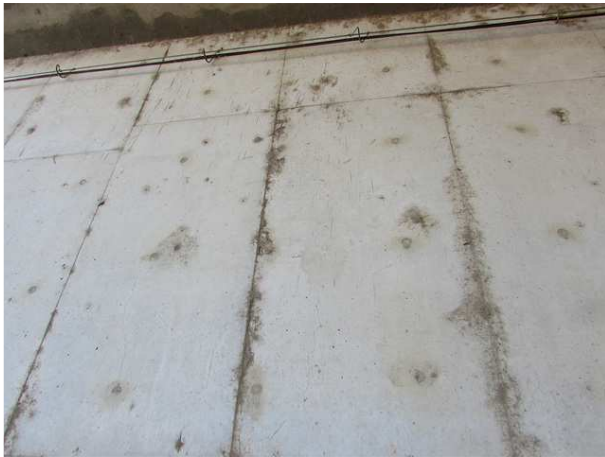
| No. | 부재(부위) | 점검내용 | 발생원인 | 손상사진 |
|---|---|---|---|---|
| 10 | 교대(A1) | 망상균열 19.5m×4.5m | 건조수축 및 온도변화 | ⑩ |

| 구 분 | 손상종류 | 단위 | 물량 | 개소 | 보수방안 | 우선순위 | 비고 |
|---|---|---|---|---|---|---|---|
| 교대 | 망상균열(cw=0.3mm미만) | m <sup>2</sup> | 175.5 | 2 | 주의관찰 | 4순위 | |

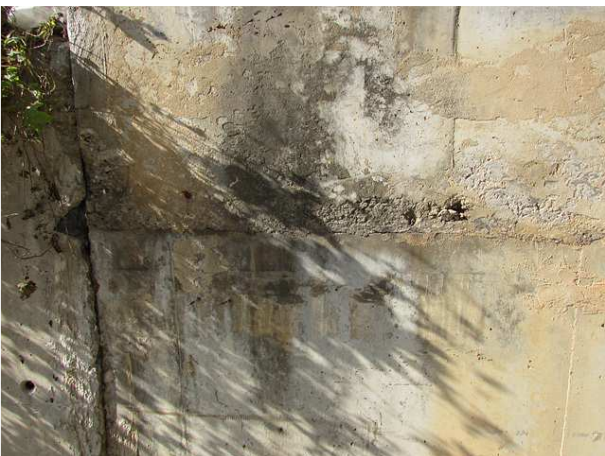
| No. | 부재(부위) | 점검내용 | 발생원인 | 손상사진 |
|---|---|---|---|---|
| 11 | 교대(A2) | 재료분리 0.1m×0.2m | 시공미흡(다짐불량) | ⑪ |

| ⑪ A2 재료분리 0.1m×0.2m | ⑫ A2 균열 0.3/4.5m |

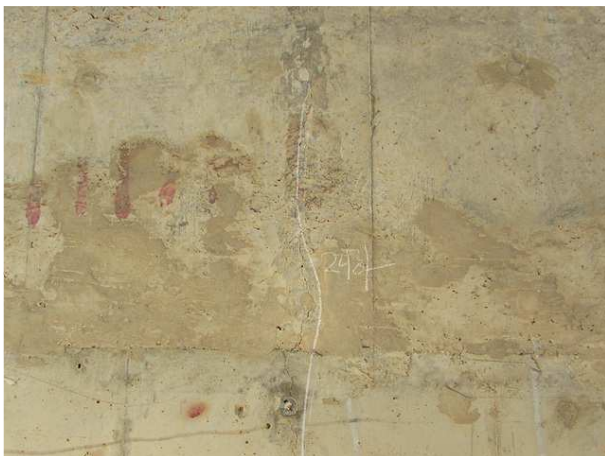
| No. | 부재(부위) | 점검내용 | 발생원인 | 손상사진 |
|---|---|---|---|---|
| 12 | 교대(A2) | 균열 0.3/4.5m | 건조수축 및 온도변화 | ⑫ |

| 구 분 | 손상종류 | 단위 | 물량 | 개소 | 보수방안 | 우선순위 | 비고 |
|---|---|---|---|---|---|---|---|
| | 균열(cw=0.3mm이상) | m | 22.50 | 5 | 주입보수 | 2순위 | |

| 구 분 | 손상종류 | 보수방안 | 보수물량 | | 단가<br>(천원) | 개략공사비<br>(천원) | 우선<br>순위 |
|---|---|---|---|---|---|---|---|
| 교대 | 균열(cw=0.3mm이상) | 주입보수 | 33.75 | m | 183 | 6,176 | 2순위 |

| 부재명 | 유지관리 내용 | 사진대지 |
|---|---|---|
| 교대 | <ul style="list-style-type: none"> <li>균열(<math>cw=0.3mm</math>이상)</li> <li>⇒ 내구성 확보 차원의 주입보수 후 재손상 여부 확인</li> </ul> | |
