능안터널(삼가방향)

2023년 국도 42호선 상하터널 등 6개소 정밀안전진단 용역

ID : 능안터널 - 삼가방향 SPAN 1 ~ 4

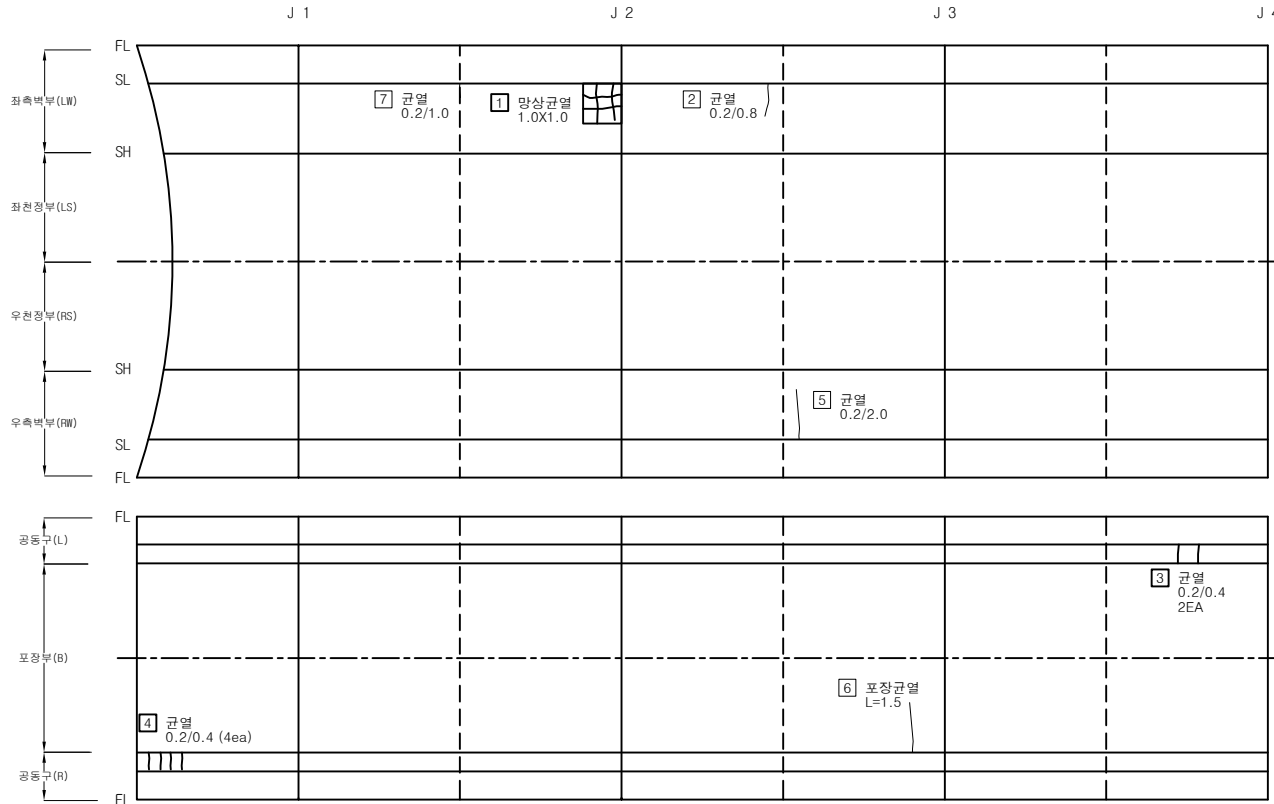
| 번호 | 부재 | 손상 내용 | 단위 | 손상 현황 | | | | | | 조치방안 | 비고 |
|---|---|---|---|---|---|---|---|---|---|---|---|
| 1 | 라이닝 | 망상균열 | ㎡ | - | 1.0 | 1.0 | 1.0 | 1 | 1.0 | - | |
| 2 | 라이닝 | 균열 | m | 0.2 | - | 0.8 | - | 1 | 0.8 | - | 상재 |
| 3 | 공동구 | 균열 | m | 0.2 | - | 0.4 | - | 2 | 0.8 | - | 변경 |
| 4 | 공동구 | 균열 | m | 0.2 | - | 0.4 | - | 4 | 1.6 | - | |
| 5 | 벽체부 | 균열 | m | 0.2 | - | 2.0 | - | 1 | 2.0 | - | 신규 |
| 6 | 포장부 | 포장균열 | m | - | - | 1.5 | - | 1 | 1.5 | - | 신규 |
| 7 | 벽체부 | 균열 | m | 0.2 | - | 1.0 | - | 1 | 1.0 | - | 신규 |

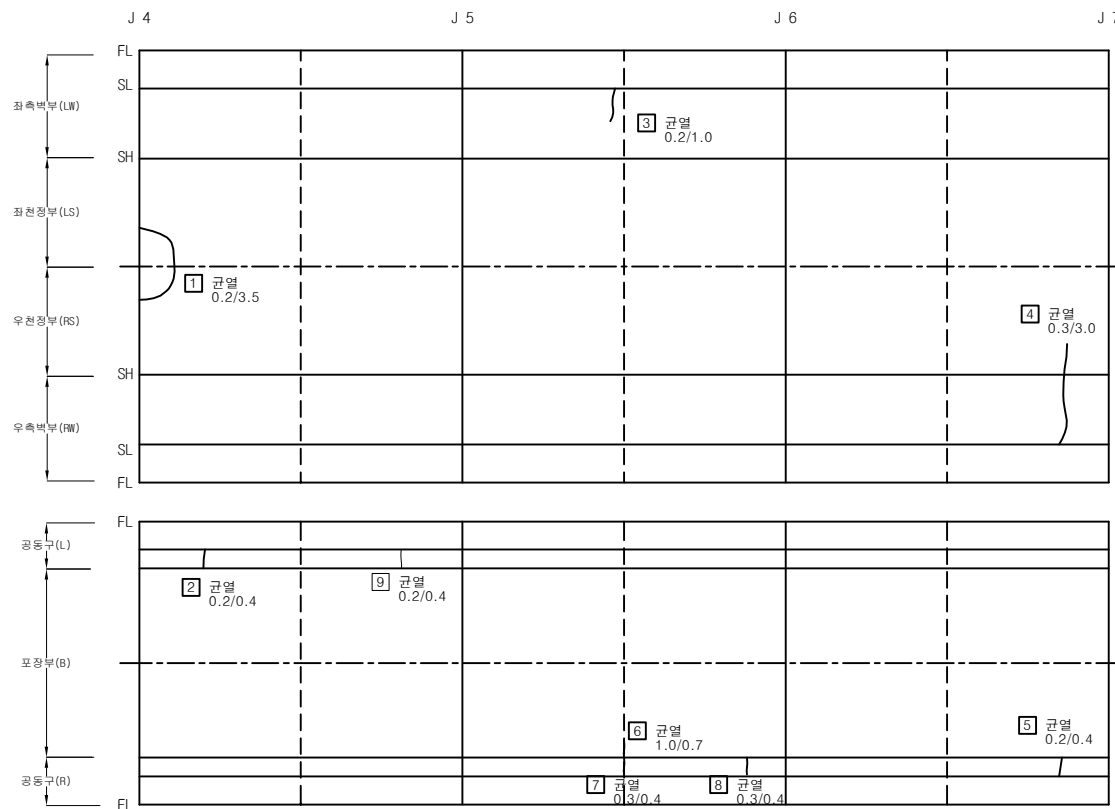
ID : 능안터널 - 삼가방향 SPAN 5 ~ 7

| 번호 | 부재 | 손상 내용 | 단위 | 손상 현황 | | | | | | 조치방안 | 비고 |
|---|---|---|---|---|---|---|---|---|---|---|---|
| 1 | 라이닝 | 균열 | m | 0.2 | - | 3.5 | - | 1 | 3.5 | - | |
| 2 | 공동구 | 균열 | m | 0.2 | - | 0.4 | - | 1 | 0.4 | - | |
| 3 | 라이닝 | 균열 | m | 0.2 | - | 1.0 | - | 1 | 1.0 | - | |
| 4 | 라이닝 | 균열 | m | 0.3 | - | 3.0 | - | 1 | 3.0 | - | 변경 |
| 5 | 공동구 | 균열 | m | 0.2 | - | 0.4 | - | 1 | 0.4 | - | |
| 6 | 포장부 | 균열 | m | 1.0 | - | 0.7 | - | 1 | 0.7 | - | |
| 7 | 공동구 | 균열 | m | 0.3 | - | 0.4 | - | 1 | 0.4 | - | |
| 8 | 공동구 | 균열 | m | 0.3 | - | 0.4 | - | 1 | 0.4 | - | |
| 9 | 공동구 | 균열 | m | 0.2 | - | 0.4 | - | 1 | 0.4 | - | 신규 |

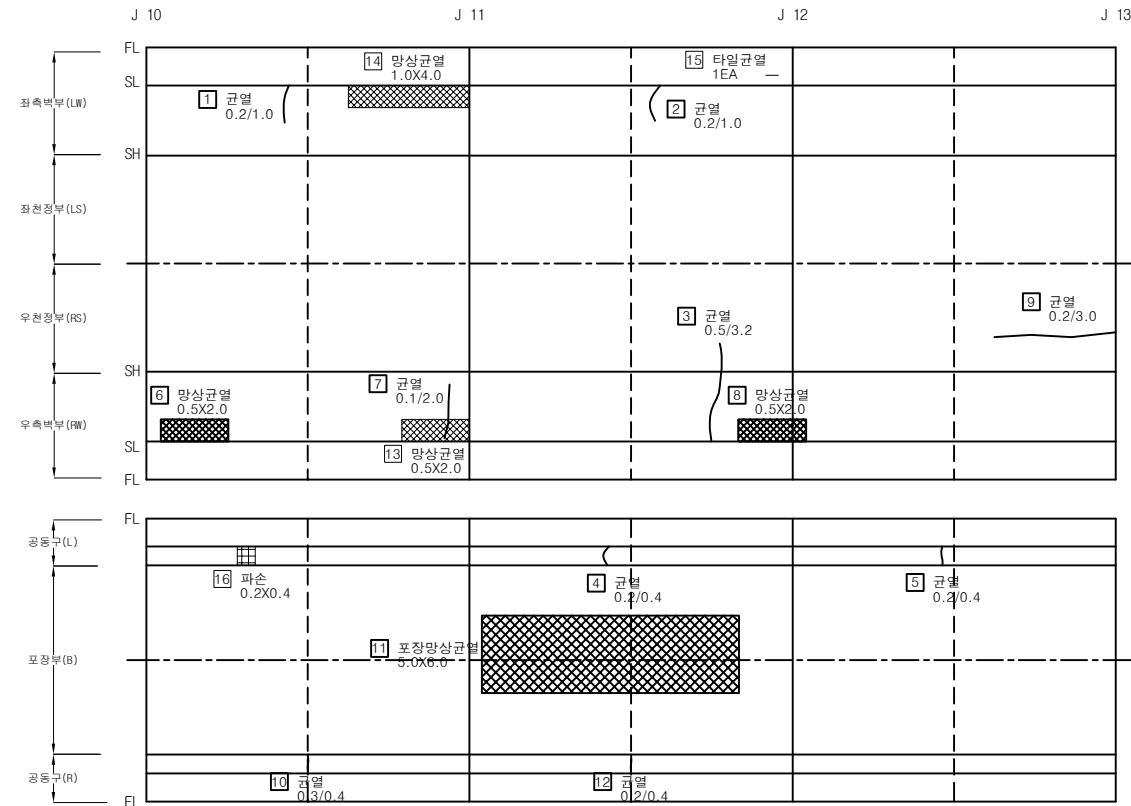
| 번호 | 부재 | 손상 내용 | 단위 | 손상 현황 | | | | | | 조치방안 | 비고 |
|---|---|---|---|---|---|---|---|---|---|---|---|
| 1 | 라이닝 | 균열 | m | 0.2 | - | 1.0 | - | 1 | 1.0 | - | |
| 2 | 라이닝 | 균열 | m | 0.2 | - | 1.0 | - | 1 | 1.0 | - | |
| 3 | 라이닝 | 균열 | m | 0.5 | - | 3.2 | - | 1 | 3.2 | - | 변경 |
| 4 | 공동구 | 균열 | m | 0.2 | - | 0.4 | - | 1 | 0.4 | - | |
| 5 | 공동구 | 균열 | m | 0.2 | - | 0.4 | - | 1 | 0.4 | - | |
| 6 | 라이닝 | 망상균열 | ㎡ | - | 0.5 | 2.0 | - | 1 | 1.0 | - | |
| 7 | 라이닝 | 균열 | m | 0.1 | - | 2.0 | - | 1 | 2.0 | - | |
| 8 | 라이닝 | 망상균열 | ㎡ | - | 0.5 | 2.0 | - | 1 | 1.0 | - | |
| 9 | 라이닝 | 균열 | m | 0.2 | - | 3.0 | - | 1 | 3.0 | - | |
| 10 | 공동구 | 균열 | m | 0.3 | - | 0.4 | - | 1 | 0.4 | - | |
| 11 | 포장부 | 포장망상균열 | ㎡ | - | 5.0 | 6.0 | - | 1 | 30.0 | - | |
| 12 | 공동구 | 균열 | m | 0.2 | - | 0.4 | - | 1 | 0.4 | - | |
| 13 | 벽체부 | 망상균열 | ㎡ | - | 0.5 | 2.0 | - | 1 | 1.0 | - | 신규 |
| 14 | 벽체부 | 망상균열 | ㎡ | - | 1.0 | 4.0 | - | 1 | 4.0 | - | 신규 |
| 15 | 벽체부 | 타원균열 | ea | - | - | - | - | 1 | 1 | - | 신규 |
| 16 | 공동구 | 파손 | ㎡ | - | 0.2 | 0.4 | 0.08 | 1 | 0.08 | - | 신규 |

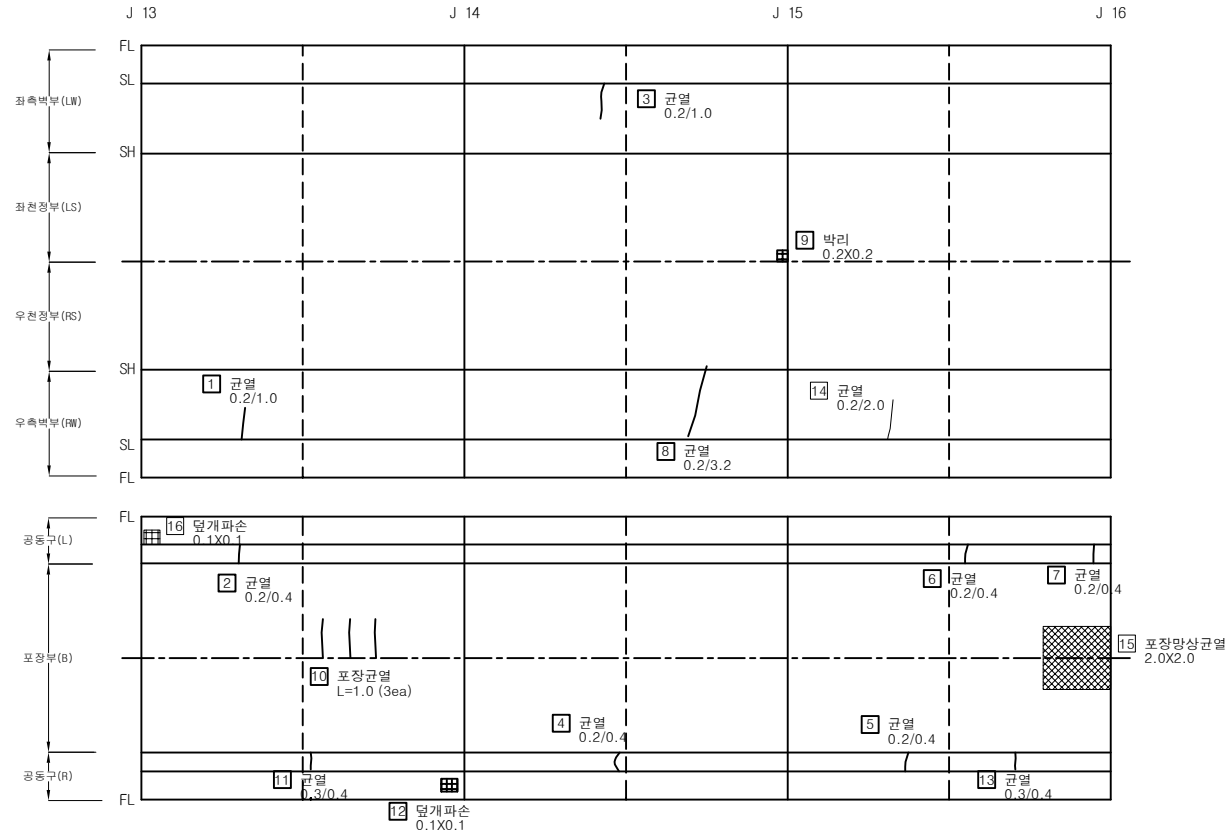
| 번호 | 부재 | 손상내용 | 단위 | 손상현황 | | | | | | 조치방안 | 비고 |
|---|---|---|---|---|---|---|---|---|---|---|---|
| 1 | 라이닝 | 균열 | m | 0.2 | - | 1.0 | - | 1 | 1.0 | - | |
| 2 | 공동구 | 균열 | m | 0.2 | - | 0.4 | - | 1 | 0.4 | - | |
| 3 | 라이닝 | 균열 | m | 0.2 | - | 1.0 | - | 1 | 1.0 | - | |
| 4 | 공동구 | 균열 | m | 0.2 | - | 0.4 | - | 1 | 0.4 | - | |
| 5 | 공동구 | 균열 | m | 0.2 | - | 0.4 | - | 1 | 0.4 | - | |
| 6 | 공동구 | 균열 | m | 0.2 | - | 0.4 | - | 1 | 0.4 | - | |
| 7 | 공동구 | 균열 | m | 0.2 | - | 0.4 | - | 1 | 0.4 | - | |
| 8 | 라이닝 | 균열 | m | 0.2 | - | 3.2 | - | 1 | 3.2 | - | |
| 9 | 라이닝 | 박리 | ㎡ | - | 0.2 | 0.2 | - | 1 | 0.04 | - | |
| 10 | 포장부 | 포장균열 | m | - | - | 1.0 | - | 3 | 3.0 | - | |
| 11 | 공동구 | 균열 | m | 0.3 | - | 0.4 | - | 1 | 0.4 | - | |
| 12 | 공동구 | 덜개파손 | ㎡ | - | 0.1 | 0.1 | - | 1 | 0.01 | - | |
| 13 | 공동구 | 균열 | m | 0.3 | - | 0.4 | - | 1 | 0.4 | - | |
| 14 | 벽체부 | 균열 | m | 0.2 | - | 2.0 | - | 1 | 2.0 | - | 산규 |
| 15 | 포장부 | 포장망상균열 | ㎡ | - | 2.0 | 2.0 | - | 1 | 4.0 | - | 산규 |
| 16 | 공동구 | 덜개파손 | ㎡ | - | 0.1 | 0.1 | - | 1 | 0.01 | - | 산규 |

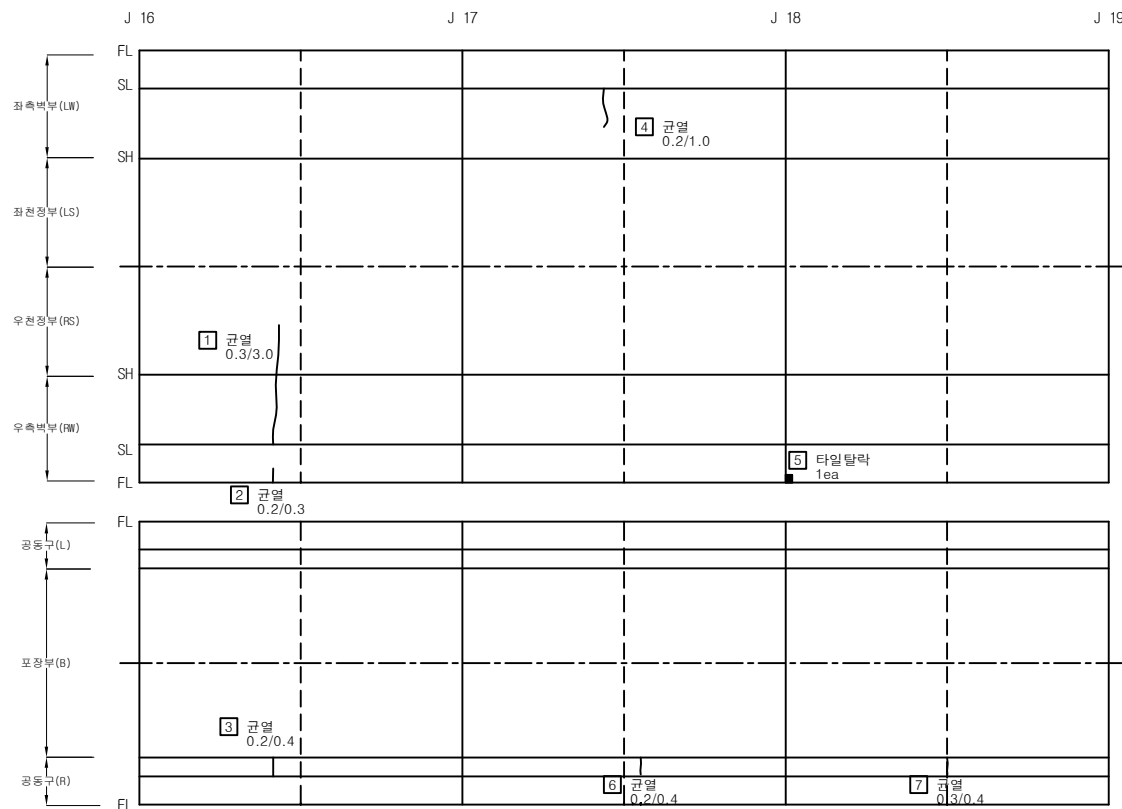
| 번호 | 부재 | 손상 내용 | 단위 | 손상 현황 | | | | | | 조치방안 | 비고 |
|---|---|---|---|---|---|---|---|---|---|---|---|
| 1 | 라이닝 | 균열 | m | 0.3 | - | 3.0 | - | 1 | 3.0 | - | 변경 |
| 2 | 라이닝 | 균열 | m | 0.2 | - | 0.3 | - | 1 | 0.3 | - | |
| 3 | 공동구 | 균열 | m | 0.2 | - | 0.4 | - | 1 | 0.4 | - | |
| 4 | 라이닝 | 균열 | m | 0.2 | - | 1.0 | - | 1 | 1.0 | - | |
| 5 | 라이닝 | 타일탈락 | ea | - | - | - | - | 1 | 1 | - | |
| 6 | 공동구 | 균열 | m | 0.2 | - | 0.4 | - | 1 | 0.4 | - | |
| 7 | 공동구 | 균열 | m | 0.3 | - | 0.4 | - | 1 | 0.4 | - | |

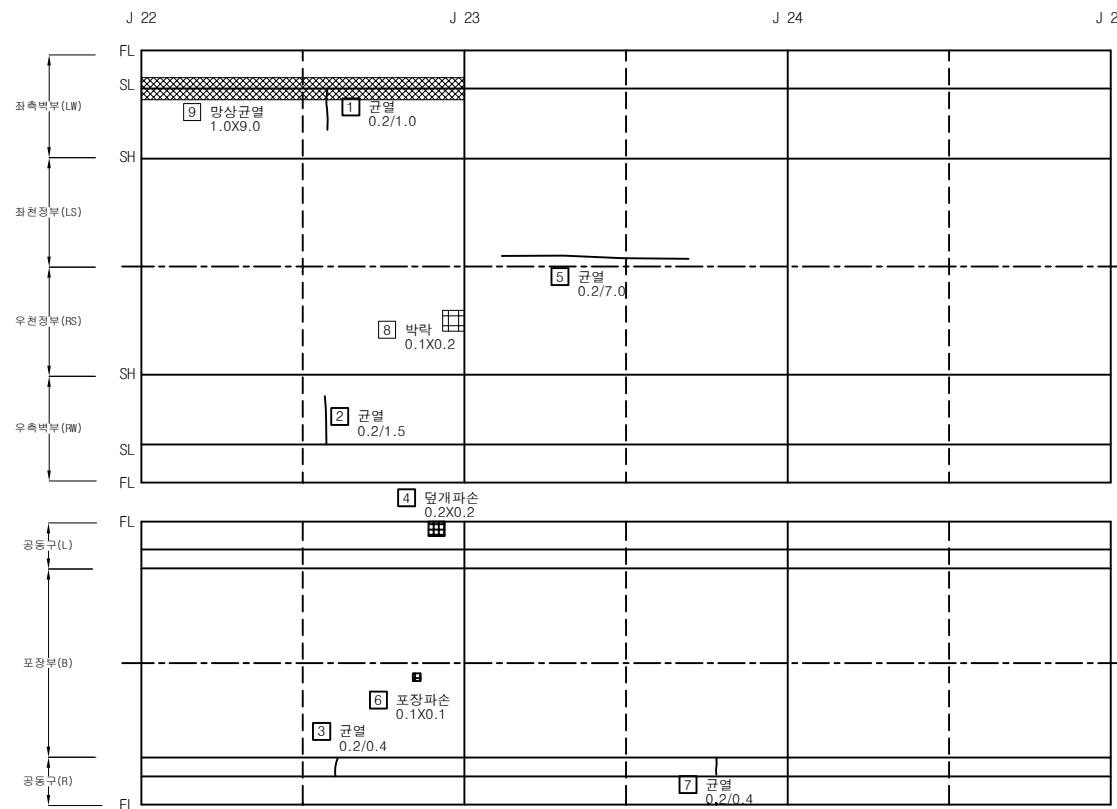
| 번호 | 부재 | 손상 내용 | 단위 | 손상 현황 | | | | | | 조치방안 | 비고 |
|---|---|---|---|---|---|---|---|---|---|---|---|
| 1 | 라이닝 | 균열 | m | 0.2 | - | 1.0 | - | 1 | 1.0 | - | |
| 2 | 라이닝 | 균열 | m | 0.2 | - | 1.5 | - | 1 | 1.5 | - | |
| 3 | 공동구 | 균열 | m | 0.2 | - | 0.4 | - | 1 | 0.4 | - | |
| 4 | 공동구 | 덮개 파손 | ㎡ | - | 0.2 | 0.2 | 0.04 | 2 | 0.04 | - | |
| 5 | 라이닝 | 균열 | m | 0.2 | - | 7.0 | - | 1 | 7.0 | - | 변경 |
| 6 | 포장부 | 포장 파손 | ㎡ | - | 0.1 | 0.1 | - | 1 | 0.01 | - | |
| 7 | 공동구 | 균열 | m | 0.2 | - | 0.4 | - | 1 | 0.4 | - | |
| 8 | 라이닝 | 박락 | ㎡ | - | 0.1 | 0.2 | 0.02 | 1 | 0.02 | - | 신규 |
| 9 | 벽체부 | 양상 균열 | ㎡ | - | 1.0 | 9.0 | - | 1 | 9.0 | - | 신규 |

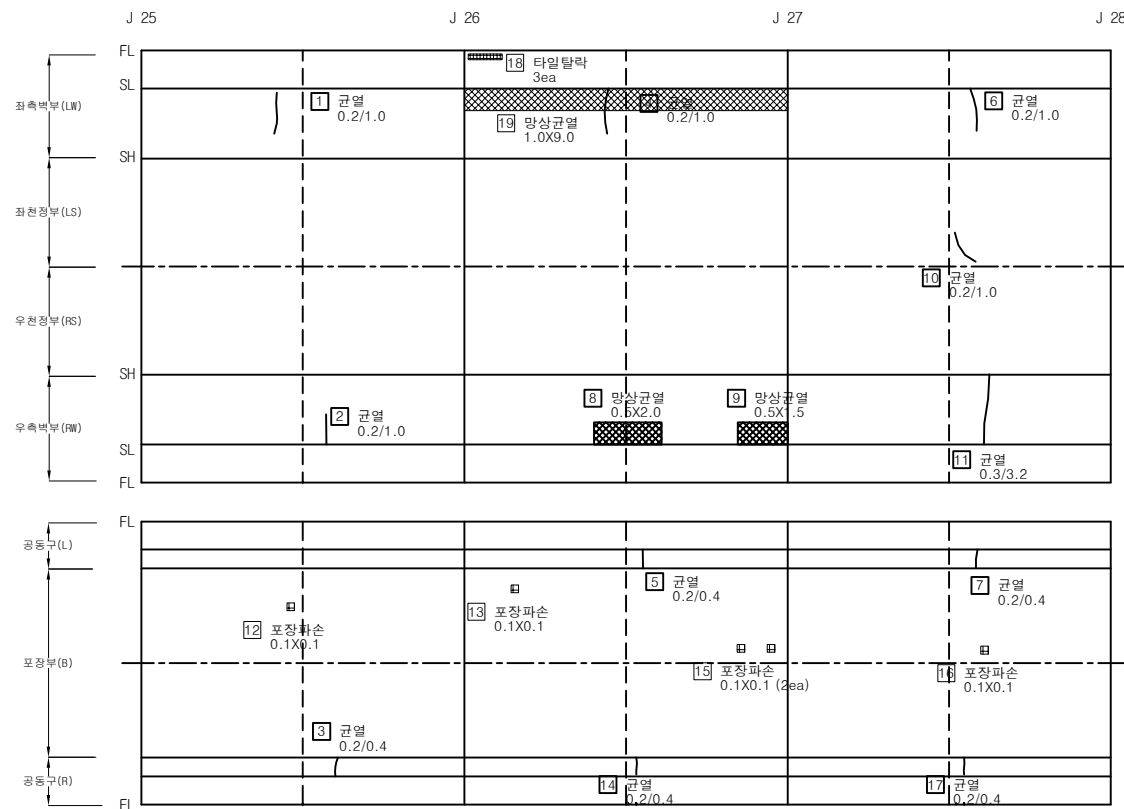
| 번호 | 부재 | 손상내용 | 단위 | 손상현황 | | | | | | 조치방안 | 비고 |
|---|---|---|---|---|---|---|---|---|---|---|---|
| 1 | 라이닝 | 균열 | m | 0.2 | - | 1.0 | - | 1 | 1.0 | - | |
| 2 | 라이닝 | 균열 | m | 0.2 | - | 1.0 | - | 1 | 1.0 | - | |
| 3 | 공동구 | 균열 | m | 0.2 | - | 0.4 | - | 1 | 0.4 | - | |
| 4 | 라이닝 | 균열 | m | 0.2 | - | 1.0 | - | 1 | 1.0 | - | |
| 5 | 공동구 | 균열 | m | 0.2 | - | 0.4 | - | 1 | 0.4 | - | |
| 6 | 라이닝 | 균열 | m | 0.2 | - | 1.0 | - | 1 | 1.0 | - | |
| 7 | 공동구 | 균열 | m | 0.2 | - | 0.4 | - | 1 | 0.4 | - | |
| 8 | 라이닝 | 망상균열 | ㎡ | - | 0.5 | 2.0 | - | 1 | 1.0 | - | |
| 9 | 라이닝 | 망상균열 | ㎡ | - | 0.5 | 1.5 | - | 1 | 0.75 | - | |
| 10 | 라이닝 | 균열 | m | 0.2 | - | 1.0 | - | 1 | 1.0 | - | |
| 11 | 라이닝 | 균열 | m | 0.3 | - | 3.2 | - | 1 | 3.2 | - | 변경 |
| 14 | 공동구 | 균열 | m | 0.2 | - | 0.4 | - | 1 | 0.4 | - | |
| 17 | 공동구 | 균열 | m | 0.2 | - | 0.4 | - | 1 | 0.4 | - | |
| 19 | 벽체부 | 망상균열 | ㎡ | - | 1.0 | 9.0 | - | 1 | 9.0 | - | 신규 |

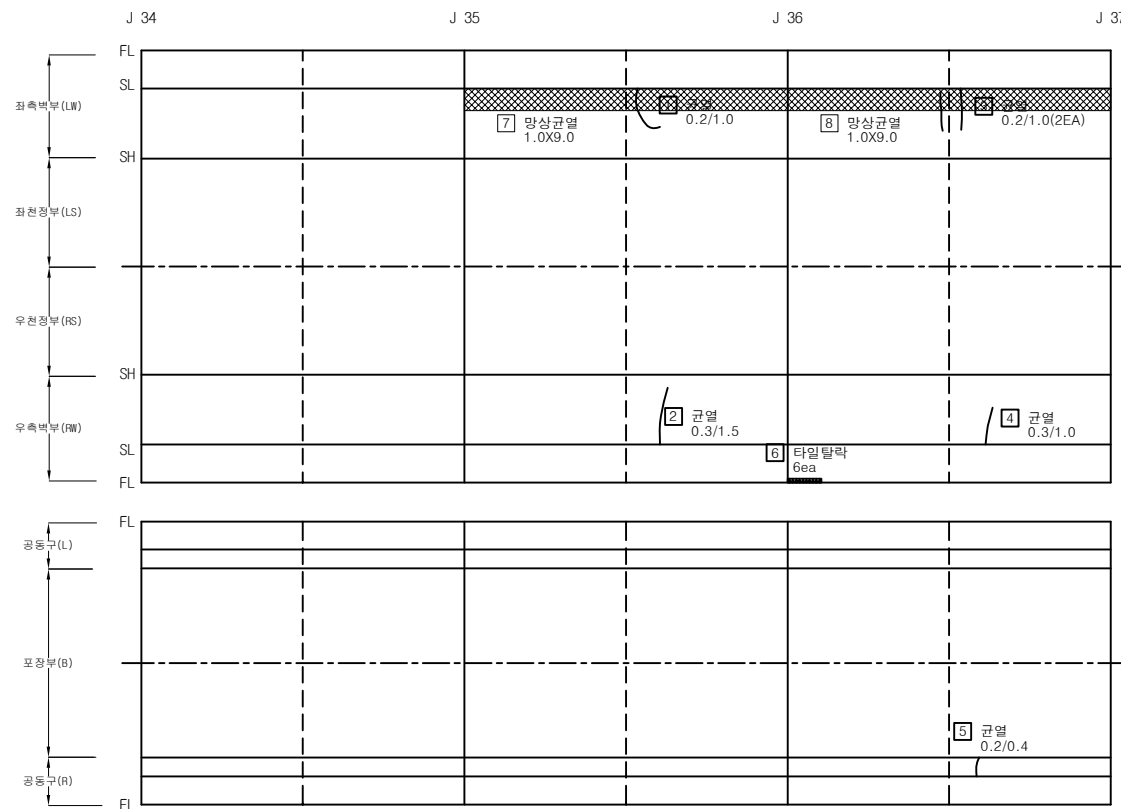
| 번호 | 부재 | 손상 내용 | 단위 | 손상 현황 | | | | | | 조치방안 | 비고 |
|---|---|---|---|---|---|---|---|---|---|---|---|
| 1 | 라이닝 | 균열 | m | 0.2 | - | 1.0 | - | 1 | 1.0 | - | |
| 2 | 라이닝 | 균열 | m | 0.3 | - | 1.5 | - | 1 | 1.5 | - | 변경 |
| 3 | 라이닝 | 균열 | m | 0.2 | - | 1.0 | - | 2 | 2.0 | - | |
| 4 | 라이닝 | 균열 | m | 0.3 | - | 1.0 | - | 1 | 1.0 | - | 변경 |
| 5 | 공동구 | 균열 | m | 0.2 | - | 0.4 | - | 1 | 0.4 | - | |
| 7 | 벽체부 | 망상균열 | m | - | 1.0 | 9.0 | - | 1 | 9.0 | - | 산규 |
| 8 | 벽체부 | 망상균열 | m | - | 1.0 | 9.0 | - | 1 | 9.0 | - | 산규 |

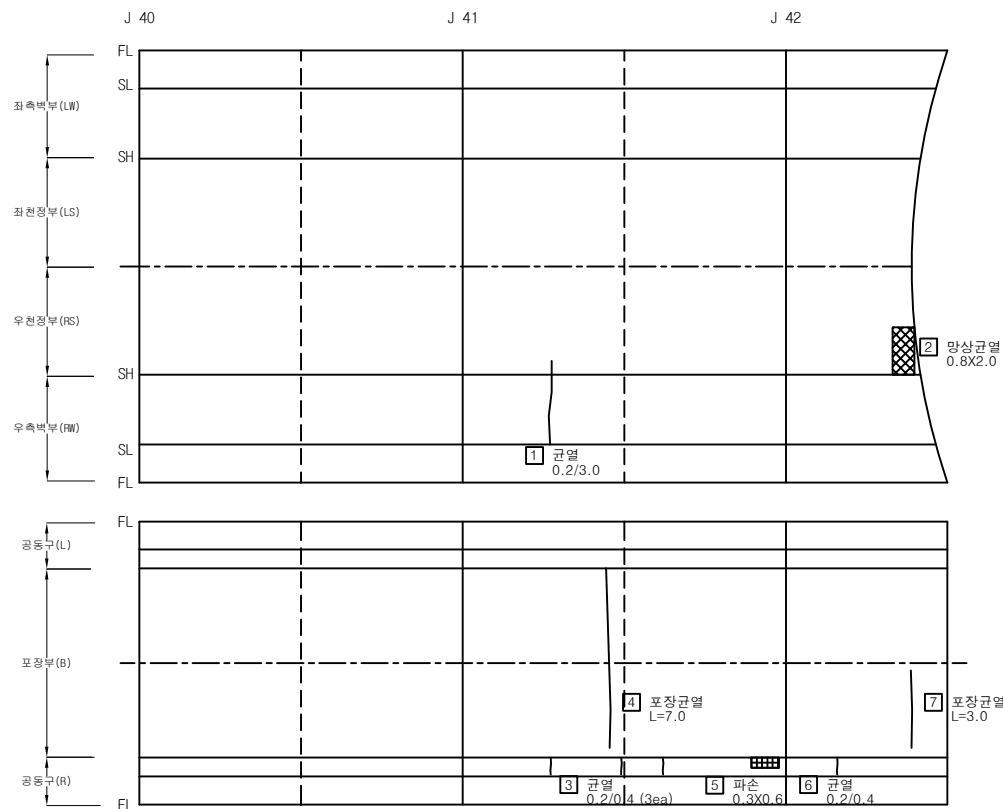
| 번호 | 부재 | 손상 내용 | 단위 | 손상<br>폭<br>(mm) | 손상<br>너비<br>(m) | 손상<br>길이<br>(m) | 손상<br>면적<br>(㎡) | 개소<br>(개) | 손상<br>중량 | 조치방안 | 비고 |
|---|---|---|---|---|---|---|---|---|---|---|---|
| 1 | 라이닝 | 균열 | m | 0.2 | - | 3.0 | - | 1 | 3.0 | - | |
| 2 | 라이닝 | 망상균열 | ㎡ | - | 0.8 | 2.0 | - | 1 | 1.60 | - | |
| 3 | 공동구 | 균열 | m | 0.2 | - | 0.4 | - | 3 | 1.2 | - | |
| 4 | 포장부 | 포장균열 | m | - | - | 7.0 | - | 1 | 7.0 | - | 변경 |
| 6 | 공동구 | 균열 | m | 0.2 | - | 0.4 | - | 1 | 0.4 | - | |
| 7 | 포장부 | 포장균열 | m | - | - | 3.0 | - | 1 | 3.0 | - | |
