능안터널(대촌방향)

ID : 능안터널 - 대촌방향 시점부 갭문

2023년 국도 42호선 상하터널 등 6개소 정밀안전진단 용역

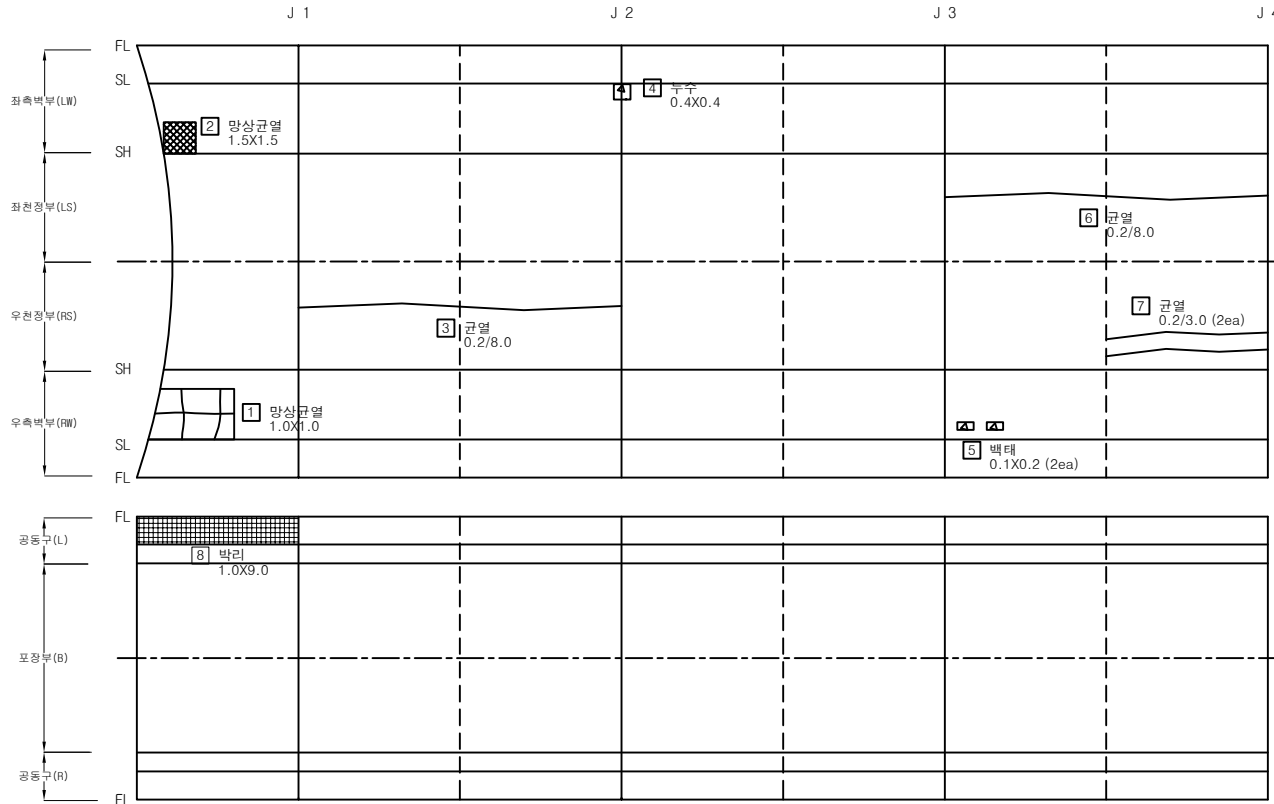
| 번호 | 부재 | 손상 내용 | 단위 | 손상 현황 | | | | | | 조치방안 | 비고 |
|---|---|---|---|---|---|---|---|---|---|---|---|
| 1 | 라이닝 | 망상균열 | ㎡ | - | 1.0 | 1.0 | 1 | 1.0 | - | | |
| 2 | 라이닝 | 망상균열 | ㎡ | - | 1.5 | 1.5 | - | 1 | 2.25 | - | |
| 3 | 라이닝 | 균열 | m | 0.2 | - | 8.0 | - | 1 | 8.0 | - | |
| 4 | 라이닝 | 누수 | ㎡ | - | 0.4 | 0.4 | - | 1 | 0.16 | - | |
| 5 | 라이닝 | 박리 | ㎡ | - | 0.1 | 0.2 | - | 2 | 0.04 | - | |
| 6 | 라이닝 | 균열 | m | 0.2 | - | 8.0 | - | 1 | 8.0 | - | |
| 7 | 라이닝 | 균열 | m | 0.2 | - | 3.0 | - | 2 | 6.0 | - | 변경 |
| 8 | 공동구 | 박리 | ㎡ | - | 1.0 | 9.0 | - | 1 | 9.0 | - | 산규 |

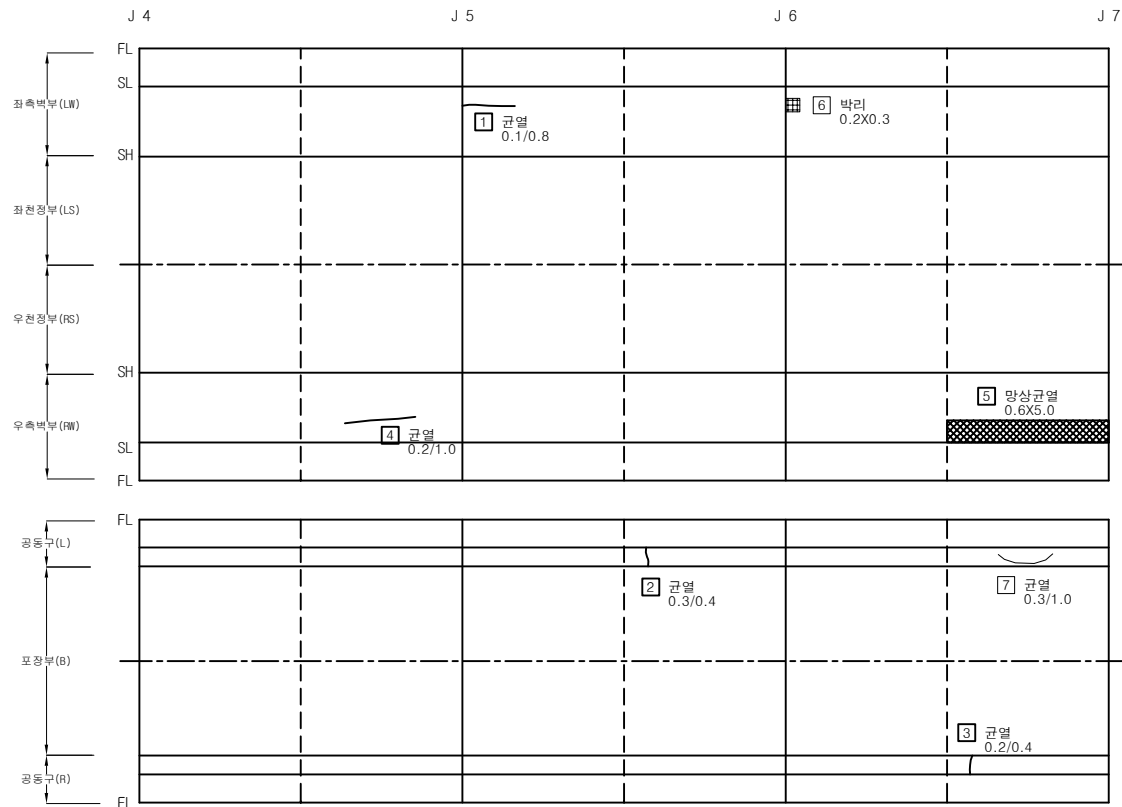
| 번호 | 부재 | 손상내용 | 단위 | 손상현황 | | | | | | 조치방안 | 비고 |
|---|---|---|---|---|---|---|---|---|---|---|---|
| 1 | 라이닝 | 균열 | m | 0.1 | - | 0.8 | - | 1 | 0.8 | - | |
| 2 | 공동구 | 균열 | m | 0.3 | - | 0.4 | - | 1 | 0.4 | - | |
| 3 | 공동구 | 균열 | m | 0.2 | - | 0.4 | - | 1 | 0.4 | - | |
| 4 | 라이닝 | 균열 | m | 0.2 | - | 1.0 | - | 1 | 1.0 | - | |
| 5 | 라이닝 | 망상균열 | m | - | 0.6 | 5.0 | - | 1 | 3.00 | - | |
| 6 | 박리부 | 박리 | m | - | 0.2 | 0.3 | - | 1 | 0.06 | - | 산규 |
| 7 | 공동구 | 균열 | m | 0.3 | - | 1.0 | - | 1 | 1.0 | - | 산규 |

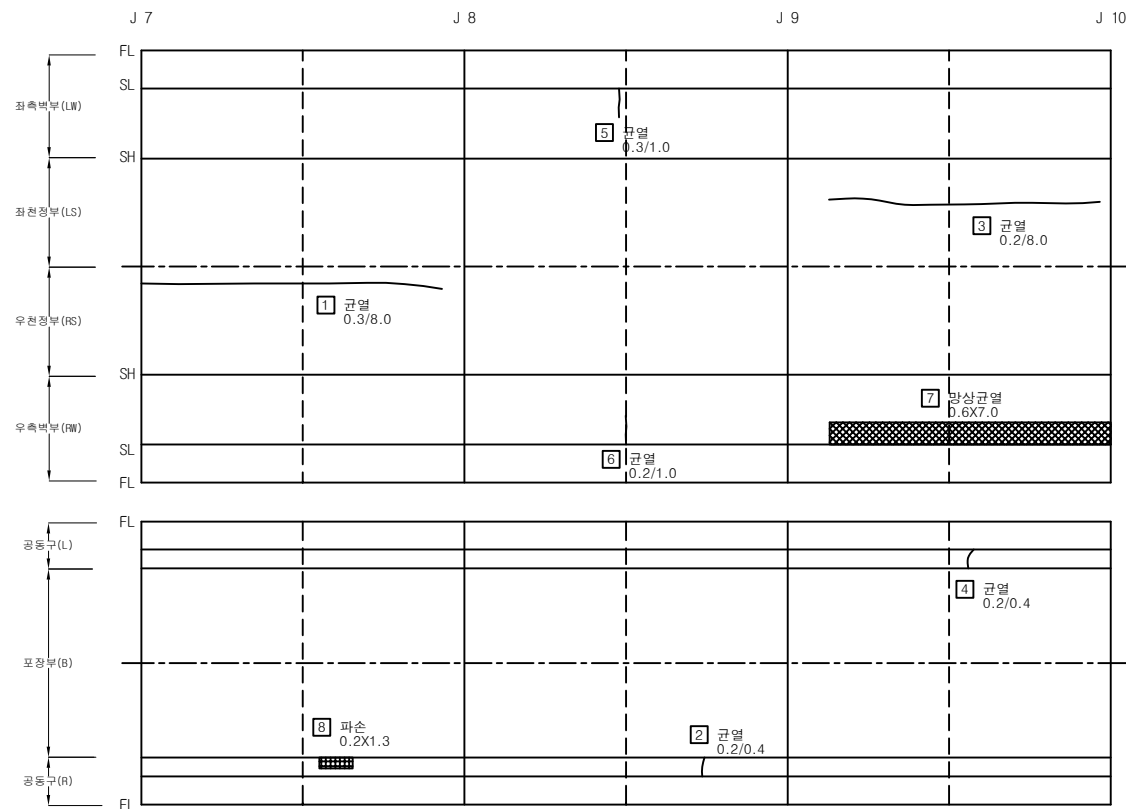
| 번호 | 부재 | 손상내용 | 단위 | 손상현황 | | | | | | 조치방안 | 비고 |
|---|---|---|---|---|---|---|---|---|---|---|---|
| 1 | 라이닝 | 균열 | m | 0.2 | - | 8.0 | - | 1 | 8.0 | - | |
| 2 | 공동구 | 균열 | m | 0.2 | - | 0.4 | - | 1 | 0.4 | - | |
| 3 | 라이닝 | 균열 | m | 0.2 | - | 8.0 | - | 1 | 8.0 | - | |
| 4 | 공동구 | 균열 | m | 0.2 | - | 0.4 | - | 1 | 0.4 | - | |
| 5 | 라이닝 | 균열 | m | 0.3 | - | 1.0 | - | 1 | 1.0 | - | 변경 |
| 6 | 라이닝 | 균열 | m | 0.2 | - | 1.0 | - | 1 | 1.0 | - | |
| 7 | 라이닝 | 광상균열 | m | - | 0.6 | 7.0 | - | 1 | 4.2 | - | |
| 8 | 공동구 | 파손 | m | - | 0.2 | 1.3 | - | 1 | 0.26 | - | 변경 |

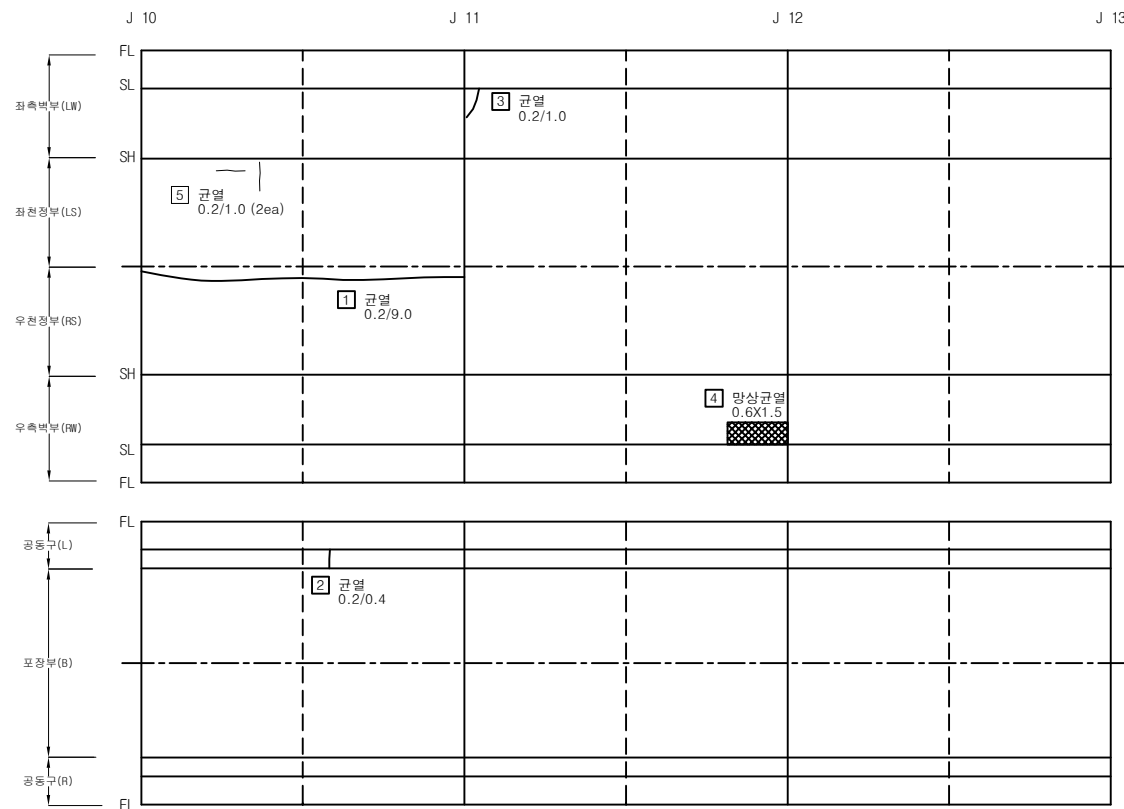
| 번호 | 부재 | 손상 내용 | 단위 | 손상 현황 | | | | | | 조치방안 | 비고 |
|---|---|---|---|---|---|---|---|---|---|---|---|
| 1 | 라이닝 | 균열 | m | 0.2 | - | 9.0 | - | 1 | 9.0 | - | |
| 2 | 공동구 | 균열 | m | 0.2 | - | 0.4 | - | 1 | 0.4 | - | |
| 3 | 라이닝 | 균열 | m | 0.2 | - | 1.0 | - | 1 | 1.0 | - | |
| 4 | 라이닝 | 방사균열 | m | - | 0.6 | 1.5 | - | 1 | 0.90 | - | |
| 5 | 라이닝 | 균열 | m | 0.2 | - | 1.0 | - | 2 | 2.0 | - | 신규 |

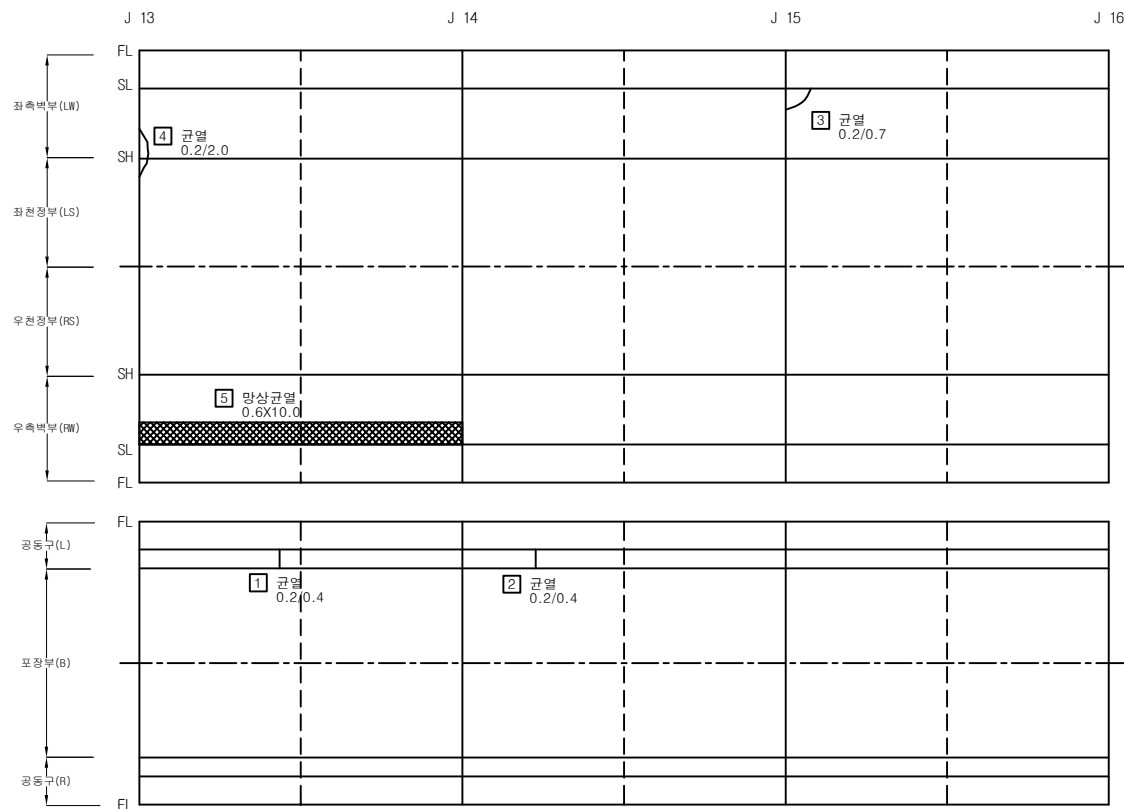
| 번호 | 부재 | 손상 내용 | 단위 | 손상 현황 | | | | | | 조치방안 | 비고 |
|---|---|---|---|---|---|---|---|---|---|---|---|
| 1 | 공동구 | 균열 | m | 0.2 | - | 0.4 | - | 1 | 0.4 | - | |
| 2 | 공동구 | 균열 | m | 0.2 | - | 0.4 | - | 1 | 0.4 | - | |
| 3 | 라이닝 | 균열 | m | 0.2 | - | 0.7 | - | 1 | 0.7 | - | |
| 4 | 라이닝 | 균열 | m | 0.2 | - | 2.0 | - | 1 | 2.0 | - | |
| 5 | 라이닝 | 망상균열 | m | - | 0.6 | 10.0 | - | 1 | 6.00 | - | |

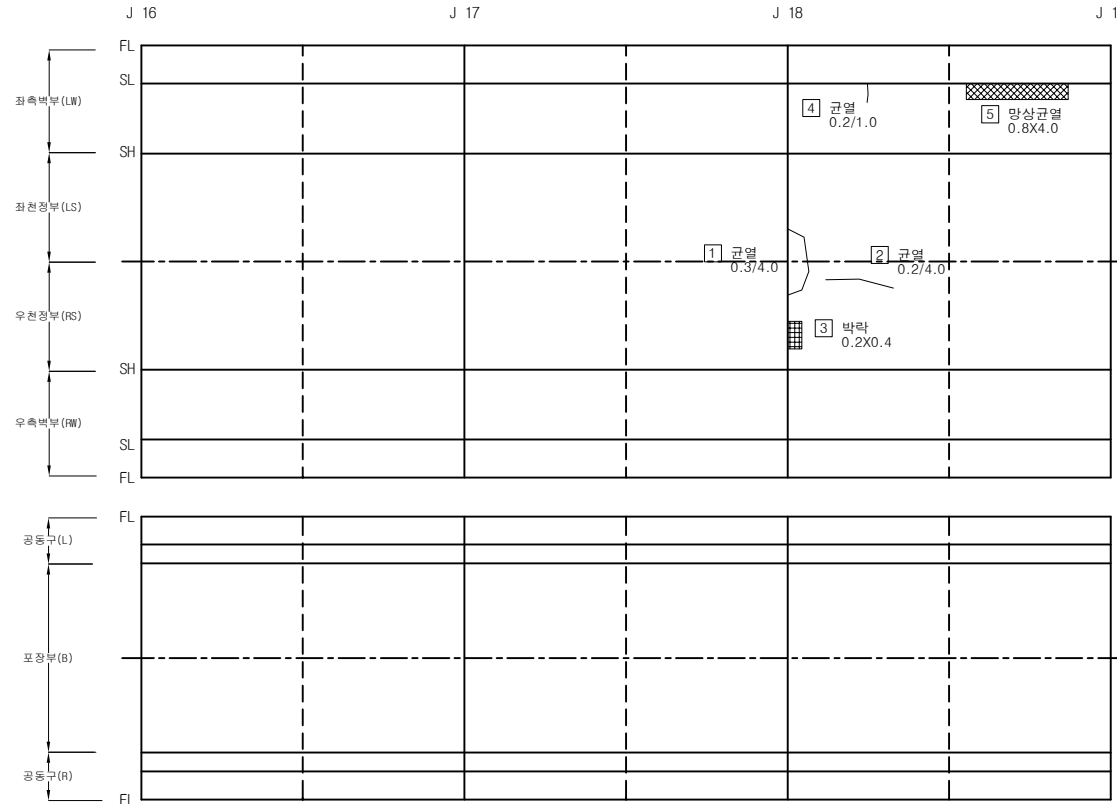
| 번호 | 부재 | 손상 내용 | 단위 | 손상 현황 | | | | | | 조치방안 | 비고 |
|---|---|---|---|---|---|---|---|---|---|---|---|
| 1 | 라이닝 | 균열 | m | 0.3 | - | 4.0 | - | 1 | 4.0 | - | 신규 |
| 2 | 라이닝 | 균열 | m | 0.2 | - | 4.0 | - | 1 | 4.0 | - | 신규 |
| 3 | 라이닝 | 박락 | ㎡ | - | 0.2 | 0.4 | - | 1 | 0.08 | - | 신규 |
| 4 | 벽체부 | 균열 | m | 0.2 | - | 1.0 | - | 1 | 1.0 | - | 신규 |
| 5 | 벽체부 | 망상균열 | ㎡ | - | 0.8 | 4.0 | - | 1 | 3.2 | - | 신규 |

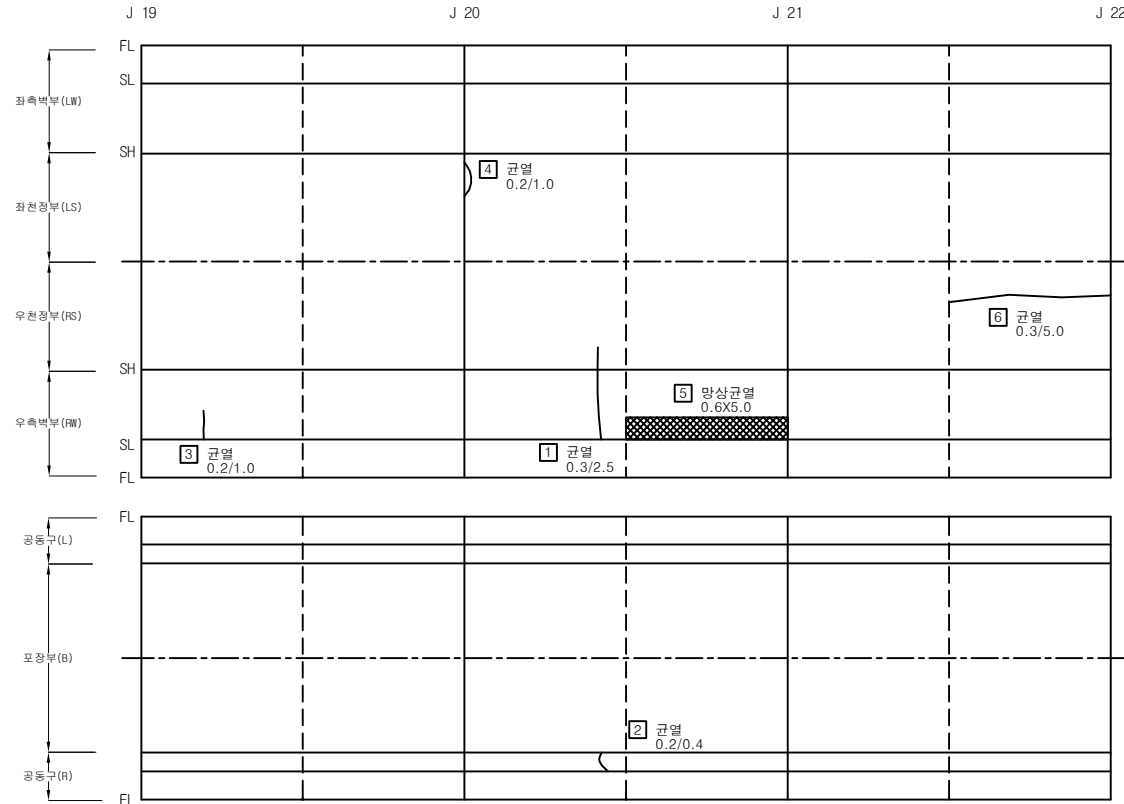
| 번호 | 부재 | 손상내용 | 단위 | 손상현황 | | | | | | 조치방안 | 비고 |
|---|---|---|---|---|---|---|---|---|---|---|---|
| 1 | 라이닝 | 균열 | m | 0.3 | - | 2.5 | - | 1 | 2.5 | - | 변경 |
| 2 | 공동구 | 균열 | m | 0.2 | - | 0.4 | - | 1 | 0.4 | - | |
| 3 | 라이닝 | 균열 | m | 0.2 | - | 1.0 | - | 1 | 1.0 | - | |
| 4 | 라이닝 | 균열 | m | 0.2 | - | 1.0 | - | 1 | 1.0 | - | |
| 5 | 라이닝 | 방상균열 | m | - | 0.6 | 5.0 | - | 1 | 3.00 | - | |
| 6 | 라이닝 | 균열 | m | 0.3 | - | 5.0 | - | 1 | 5.0 | - | |

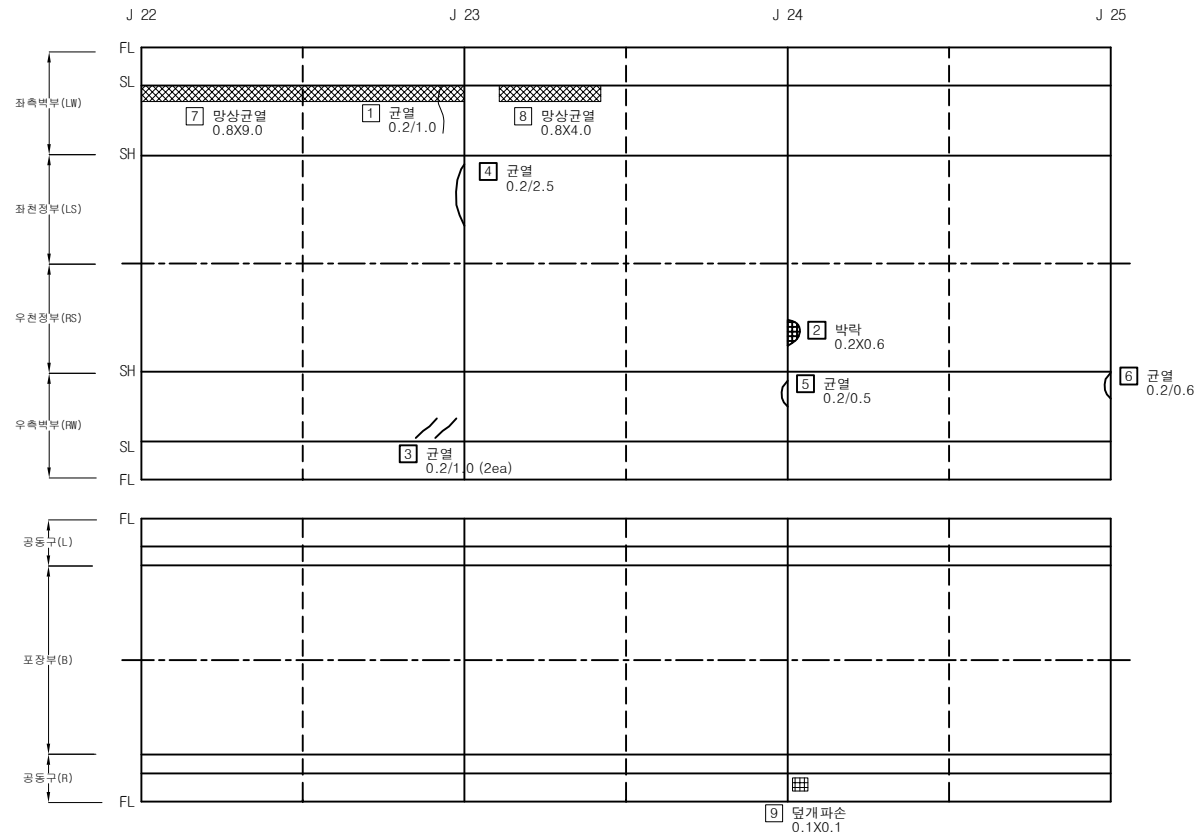
| 번호 | 부재 | 손상 내용 | 단위 | 손상 현황 | | | | | | 조치방안 | 비고 |
|---|---|---|---|---|---|---|---|---|---|---|---|
| 1 | 라이닝 | 균열 | m | 0.2 | - | 1.0 | - | 1 | 1.0 | - | 삭제 |
| 3 | 라이닝 | 균열 | m | 0.2 | - | 1.0 | - | 2 | 2.0 | - | |
| 4 | 라이닝 | 균열 | m | 0.2 | - | 2.5 | - | 1 | 2.5 | - | |
| 5 | 라이닝 | 균열 | m | 0.2 | - | 0.5 | - | 1 | 0.5 | - | |
| 6 | 라이닝 | 균열 | m | 0.2 | - | 0.6 | - | 1 | 0.6 | - | |
| 7 | 벽체부 | 망상균열 | ㎡ | - | 0.8 | 9.0 | - | 1 | 7.2 | - | 신규 |
| 8 | 벽체부 | 망상균열 | ㎡ | - | 0.8 | 4.0 | - | 1 | 3.2 | - | 신규 |

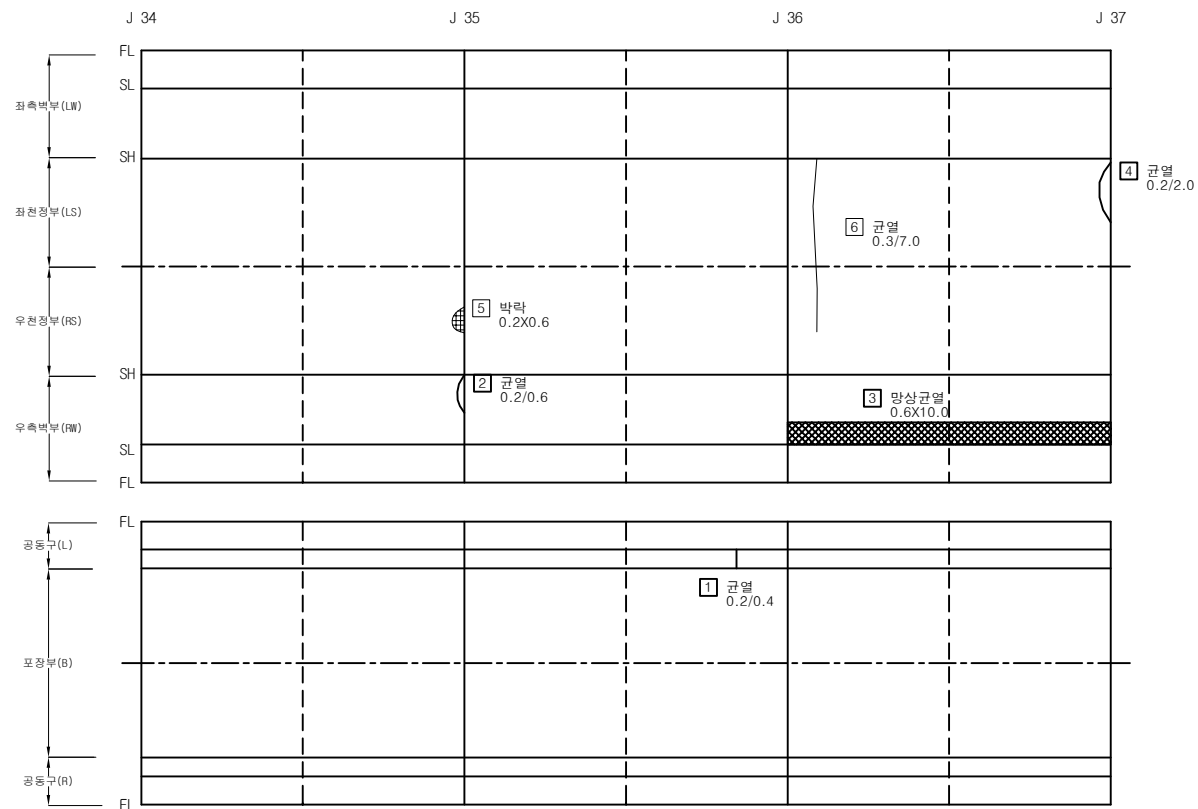
| 번호 | 부재 | 손상내용 | 단위 | 손상현황 | | | | | | 조치방안 | 비고 |
|---|---|---|---|---|---|---|---|---|---|---|---|
| 1 | 공동구 | 균열 | m | 0.2 | - | 0.4 | - | 1 | 0.4 | - | |
| 2 | 라이닝 | 균열 | m | 0.2 | - | 0.6 | - | 1 | 0.6 | - | |
| 3 | 라이닝 | 망상균열 | ㎡ | - | 0.6 | 10.0 | - | 1 | 6.00 | - | |
| 4 | 라이닝 | 균열 | m | 0.2 | - | 2.0 | - | 1 | 2.0 | - | |
| 6 | 라이닝 | 균열 | m | 0.3 | - | 7.0 | - | 1 | 7.0 | - | 신규 |

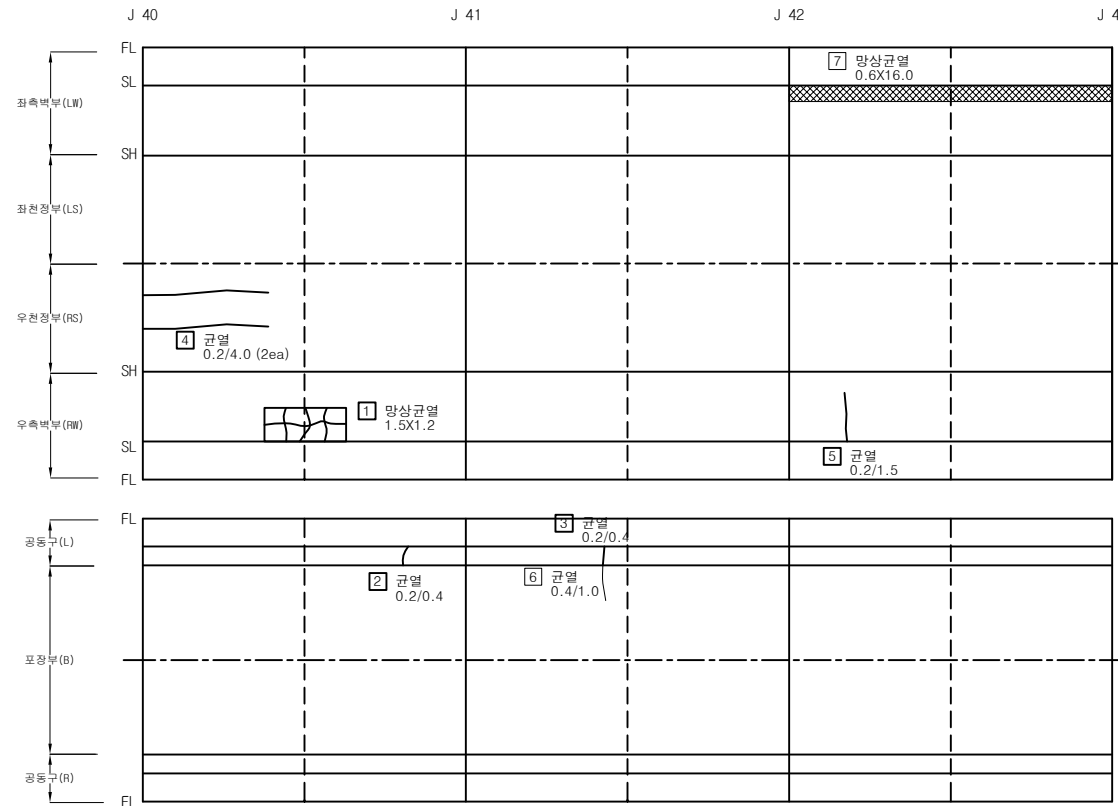
| 번호 | 부재 | 손상 내용 | 단위 | 손상 현황 | | | | | | 조치방안 | 비고 |
|---|---|---|---|---|---|---|---|---|---|---|---|
| 1 | 라이닝 | 균열 | m | 0.2 | - | 1.0 | - | 1 | 1.0 | - | |
| 2 | 공동구 | 균열 | m | 0.2 | - | 0.4 | - | 1 | 0.4 | - | |
| 3 | 라이닝 | 망상균열 | m | - | 1.0 | 1.5 | 1.5 | 1 | 1.5 | - | |
| 4 | 라이닝 | 균열 | m | 0.1 | - | 1.5 | - | 1 | 1.5 | - | |
| 5 | 공동구 | 균열 | m | 0.2 | - | 0.4 | - | 5 | 2.0 | - | |
| 6 | 공동구 | 균열 | m | 0.2 | - | 0.4 | - | 6 | 2.4 | - | |
