2023년 국도42호선 상하터널(상) 등 6개소 정밀안전점검 용역

| 구 분 | 내 용 | 구 분 | 내 용 |
|---|---|---|---|
| 터널명 | 능안터널(상) | | |

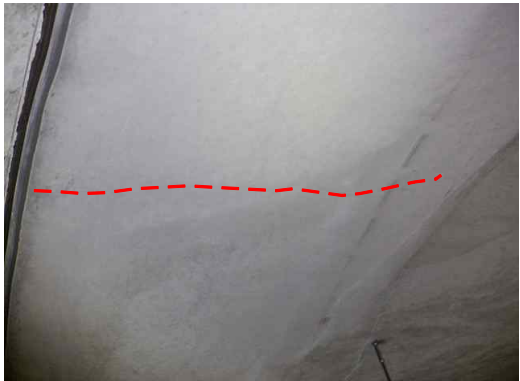
| 구 분 | 외관조사 결과 분석 | |
|---|---|---|
| | S24 천단부 종방향 보수부재균열(cw=0.2) | S7 우측어깨부 횡방향 균열(cw=0.3) |

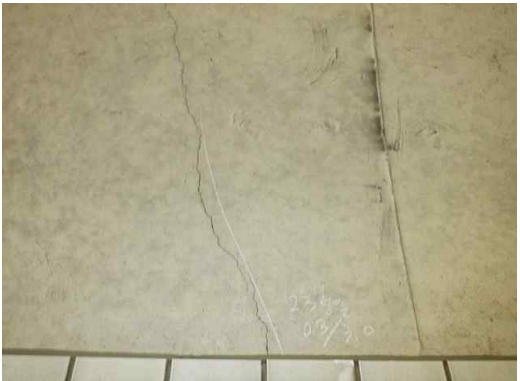
| 구 분 | 외관조사 결과 분석 | |
|---|---|---|
| 본 선 라이닝 | <p>-횡방향 균열 발생현황 분석결과 지반 및 지형과 관련없이 라이닝의 전 구간에 걸쳐 조사되었으며, 대부분 상태등급 “a~b”에 해당하는 0.3mm이하 균열 (67.02%), 0.3mm이상 균열(32.98%) 로 조사됨</p> <p>-횡방향 균열 발생현황 분석결과 대부분 벽체 및 어깨부에 발생한 것으로 조사 되었으며, 대부분 벽체하단부에서 수직형태로 일부는 어깨부까지 발생되었고 균열의 방향성은 벽체 하단부에서 상단부로 발생한 것으로 조사되었다. 따라서 균열의 발생원인은 시공초기 수화열에 의한 외부구속응력(선 타설된 콘크리트) 과 건조수축 등이 복합적으로 작용된 비구조적 균열로 판단되며, 일부개소에서 발생한 보수부 재균열은 보수재 노후화 및 시공미흡으로 인해 발생한 것으로 추정됨</p> <p>-반원형 균열은 신축이음부와 인접하여 발생하였으며, 금회 정밀안전점검시 무 근콘크리트 라이닝 구간에서 4개소, 철근콘크리트 라이닝 구간에서는 1개소가 조사됨</p> <p>-반원형 균열의 발생요인은 강재거푸집을 이용한 라이닝 시공시 기존타설 라이닝과 밀실성 및 연속성을 위해 거푸집 임의길이를 겹쳐 유압잭으로 밀착하게 되며, 이때 기존타설된 라이닝의 경화정도, 유압의 불균형과 이로 인한 라이닝 응력분포차이 등으로 발생한 것으로 판단된다. 현재 반원형 균열에 대한 박락 위험은 없는 것으로 확인되었으나, 공용년수 경과 등에 의해 박락으로 진전될 우려가 있으므로 균열폭에 맞는 보수가 필요</p> | |

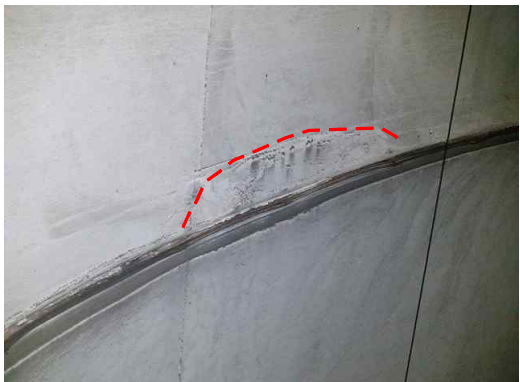
| 구 분 | 외관조사 결과 분석 |
|---|---|
| | S12 좌측벽체부 반원형 균열(cw=0.2) |

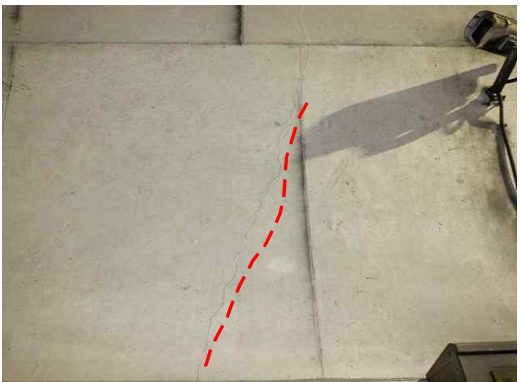
| 구 분 | 외관조사 결과 분석 |
|---|---|
| 본 선 라이닝 | <p>-사방향 균열은 터널 진행방향에서 약 45°정도 기울어진 형태로 발생한 균열로 대부분의 균열이 상태등급 “a~b”에 해당하는 0.3mm이하 균열로 조사됨</p> <p>-외력에 의한 전단균열의 경우 균열폭이 크고 동일패턴의 균열이 반복적으로 발생하는데 비해 조사된 사방향 균열은 균열폭이 작고, SPAN별 산발적인 발생 분포를 보이며, 어깨부 및 벽체부 하단에서 독립적으로 발생한 형태로 라이닝 연장대비 국부적으로 발생하여 전단균열이 아닌 재료적, 시공적 원인에 의해 발생된 것으로 판단됨</p> <p>-망상균열의 발생은 대부분 벽체부에서 폭 0.1mm이하의 미세균열로 조사되었으며, 신규손상이 6개소 조사되어 기존 점검과 비교시 증가된 것으로 조사됨</p> <p>-망상균열은 라이닝 타설 중 다짐과 관련하여 발생하는 것이 일반적이며, 2차 라이닝 타설 시 과다짐 및 workability를 위한 W/C의 부배합은 다짐시 간극수의 이동이 발생되어 표면에 레이턴스를 유발시키며 라이닝 경화 초기의 균열을 발생시키고, 표면수의 영향으로 표면 백태가 발생하기도 한다. 또한, 과다짐과 더불어 재료적 수축, 공기단축을 위한 거푸집 조기탈형 등의 원인으로도 발생됨</p> <p>-능안터널(상)에서 발생한 망상균열은 표면균열인 것으로 판단되나, 구조물의 내구성 확보차원의 표면보수가 필요한 것으로 판단됨</p> <p>•재질열화</p> <p>-박리/박락이 조인트에서 발생하였으며 강제거푸집 설치에 따른 Jack-up 과정에서 지압력 발생과 거푸집 조기 탈형의 원인과 공용기간 동안의 건조수축에 따른 응력집중 등의 복합적인 요인으로 발생한 손상으로 판단된다. 박리 및 박락은 진행 여부에 따라 탈락 위험이 있어 주행차량의 사고의 원인이 될 수 있으므로 손상 부위 제거 후 단면보수를 실시하는 것이 적정함</p> |
| | S15 우측벽체부 사방향 균열(cw=0.2) |

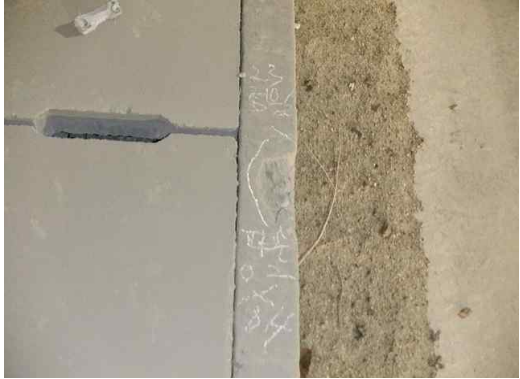
| 구 분 | 외관조사 결과 분석 |
|---|---|
| 터널<br>부속시설 | <ul style="list-style-type: none"> <li>• 공동구 및 배수시설</li> <li>-공동구는 비구조적인 부재로써 균열의 발생원인은 온도변화 및 건조수축 등에 의한 균열로 판단되며, 균열폭은 0.2~0.3mm로 조사되어 콘크리트 내구성 확보 차원의 보수조치가 필요한 것으로 판단됨</li> <li>-공동구파손 및 덮개파손은 모서리부에 발생되었으며 시공당시 및 공용중 외부 충격에 의한 것으로 손상 정도에 따른 보수조치가 필요할 것으로 판단됨</li> <li>-배수시설은 경미한 토사, 이물질퇴적은 있으나 배수기능에 영향을 미칠만한 수준의 퇴적이 발생하지 않은 상태로 조사되었으며, 상시 원활한 배수기능을 유지할 수 있도록 주기적인 정비가 필요</li> </ul> |
| | <div style="display: flex; justify-content: space-around;"> </div> <div style="display: flex; justify-content: space-around; margin-top: 10px;"> <span>S11 좌측공동구 파손</span> <span>배수시설 전경</span> </div> |

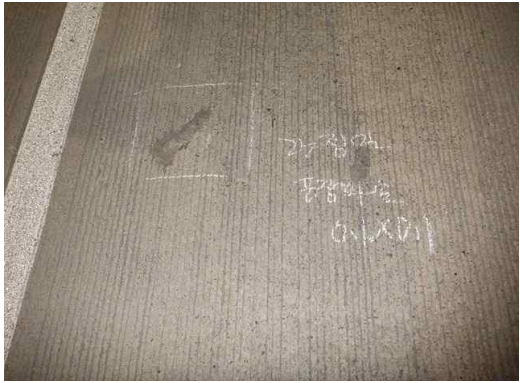
| 구 분 | 외관조사 결과 분석 |
|---|---|
| | <ul style="list-style-type: none"> <li>• 포장부</li> <li>-능안터널(상)의 포장은 시멘트 콘크리트 포장(LMC)으로 총 연장 370.0m, 폭 9.98m의 편도2차로이다. 횡방향으로 가로 수축줄눈이 시공되어 있으며, 종방향 세로줄눈은 차선 경계부에 설치되어 있다. 시설물통합정보시스템(FMS) 확인결과 편경사 -2.0%, 종단경사 -5.0%이며, 2018년 준공이후 포장부 보수 이력은 없는 것으로 확인되었으나 현장조사시 일부 단면보수를 실시한 것으로 조사됨</li> <li>-포장부에 포장균열 및 포장망상균열, 포장 파손 등의 손상이 조사되었다. 발생한 손상은 시공초기 건조수축 및 공용중 중차량 반복하중에 의해 발생한 것으로 확인된다. 포장균열은 손상의 정도가 경미하여 주행차량의 사용성에는 문제가 없을 것으로 판단되며, SPAN23~31 구간 포장파손 손상(3개소)은 방치 시 반복된 차량통행으로 인하여 손상의 범위가 증가될 수 있으므로 단면보수를 통한 보수가 필요한 것으로 판단됨</li> </ul> |

| 구 분 | 외관조사 결과 분석 | |
|---|---|---|
| | S23 포장부 포장파손 | 소방시설 현황 |

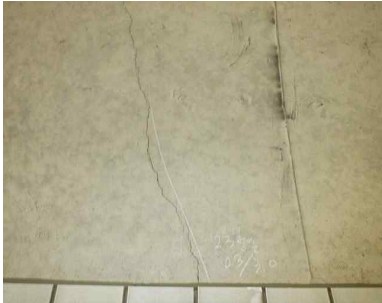
| 구분 | 유지관리 내용 | 관련사진 |
|---|---|---|
| 라이닝 | <ul style="list-style-type: none"> <li>터널 균열(<math>cw=0.3\text{mm}</math> 이상) <ul style="list-style-type: none"> <li>→ 현시점 상태등급“C”등급의 균열에 대해 진전여부 손상비교가 필요할 것으로 판단됨.</li> </ul> </li> </ul> | |

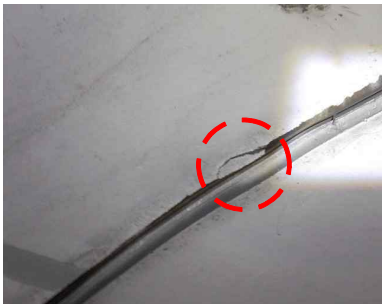
| 구분 | 유지관리 내용 | 관련사진 |
|---|---|---|
| | <ul style="list-style-type: none"> <li>박리 및 박락 <ul style="list-style-type: none"> <li>→ 박리 및 박락은 진행 여부에 따라 탈락 위험이 있어 주행차량의 사고의 원인이 될 수 있으므로 보수후 주의관찰이 필요</li> </ul> </li> </ul> | |

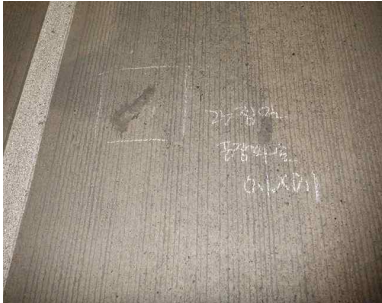
| 구분 | 유지관리 내용 | 관련사진 |
|---|---|---|
| 포장부 | <ul style="list-style-type: none"> <li>포장파손 <ul style="list-style-type: none"> <li>→ SPAN23 구간 중차량 반복하중에 의한 포장파손이 국부적으로 조사되었으며, 장기간 방치 시 손상증가 및 시설물 안전성 저하가 우려되므로 단면보수 후 주기적인 점검 필요</li> </ul> </li> </ul> | |

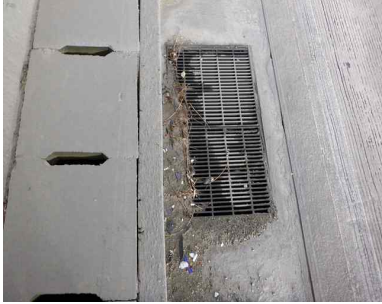
| 구분 | 유지관리 내용 | 관련사진 |
|---|---|---|
| 배수시설<br>(터널내) | <ul style="list-style-type: none"> <li>배수시설 <ul style="list-style-type: none"> <li>→ 금회 조사시 이물질퇴적, 토사퇴적 등의 손상은 조사되지 않았으며, 주기적인 점검이 필요할 것으로 판단됨</li> </ul> </li> </ul> | |

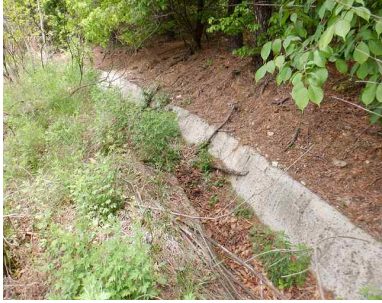
| 구분 | 유지관리 내용 | 관련사진 |
|---|---|---|
| 배수계통<br>(터널주변) | <ul style="list-style-type: none"> <li>산마루 측구 배수계통 낙엽 퇴적 <ul style="list-style-type: none"> <li>→ 현시점 배수계통에 문제는 없으나 주기적인 점검을 통해 이물질퇴적, 토사퇴적으로 인한 기능상실을 방지하기 위한 배수 시스템 점검이 요구됨</li> </ul> </li> </ul> | |
