## 제2장

## 자료수집 및 분석

## 제2장 자료수집 및 분석

능안터널(상)에 대한 유지관리 자료는 2019년 초기안전점검, 2021년 정밀안전점검, 준공 당시 설계도면 등이 조사되었다. 본 과업 수행 시 조사된 자료를 충분히 활용하여 과업을 수행하였으며, 수집자료 목록은 다음과 같다.

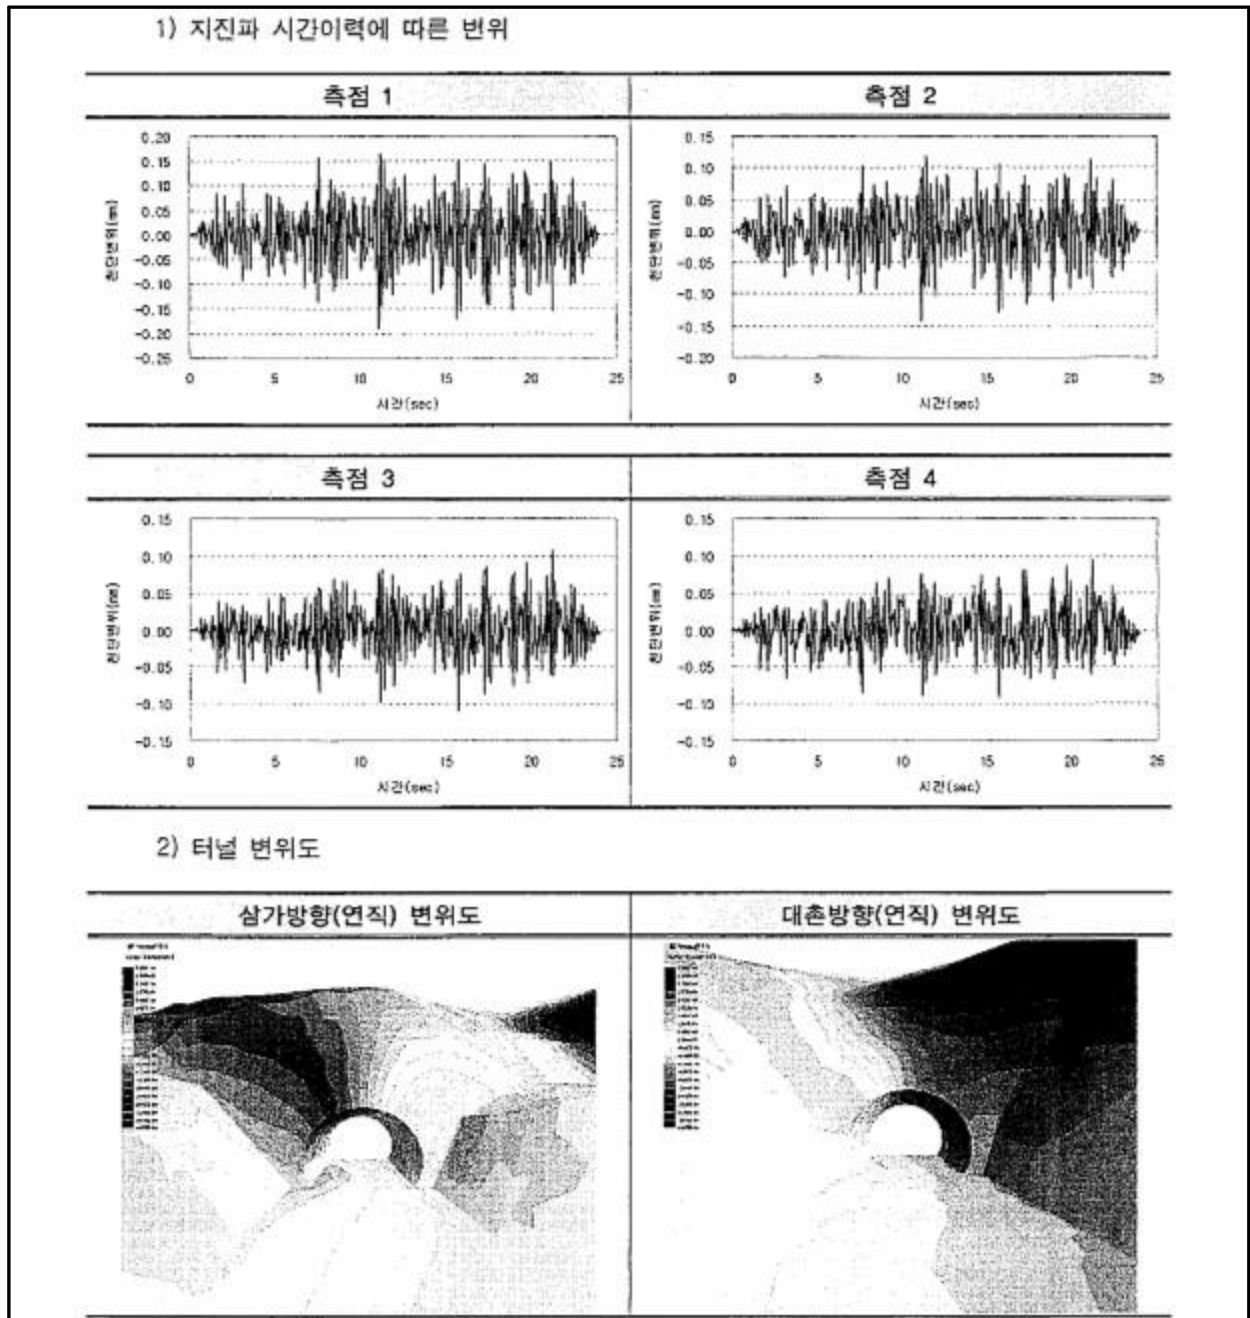
<그림 2.15> 천단변위 변위도

지진발생에 따른 최대 천단부 연직변위는 삼가방향 터널에서 약 11.16초 경과 후 최대 변위가 발생하였으며 대촌방향 터널은 약 15.76초 경과 후 최대 변위가 발생하였다. 삼가방향의 경우 최대변위는 측점1에서 0.191mm의 발생하였고 대촌방향의 경우 측점3에서 0.09mm의 최대변위가 발생하였다.

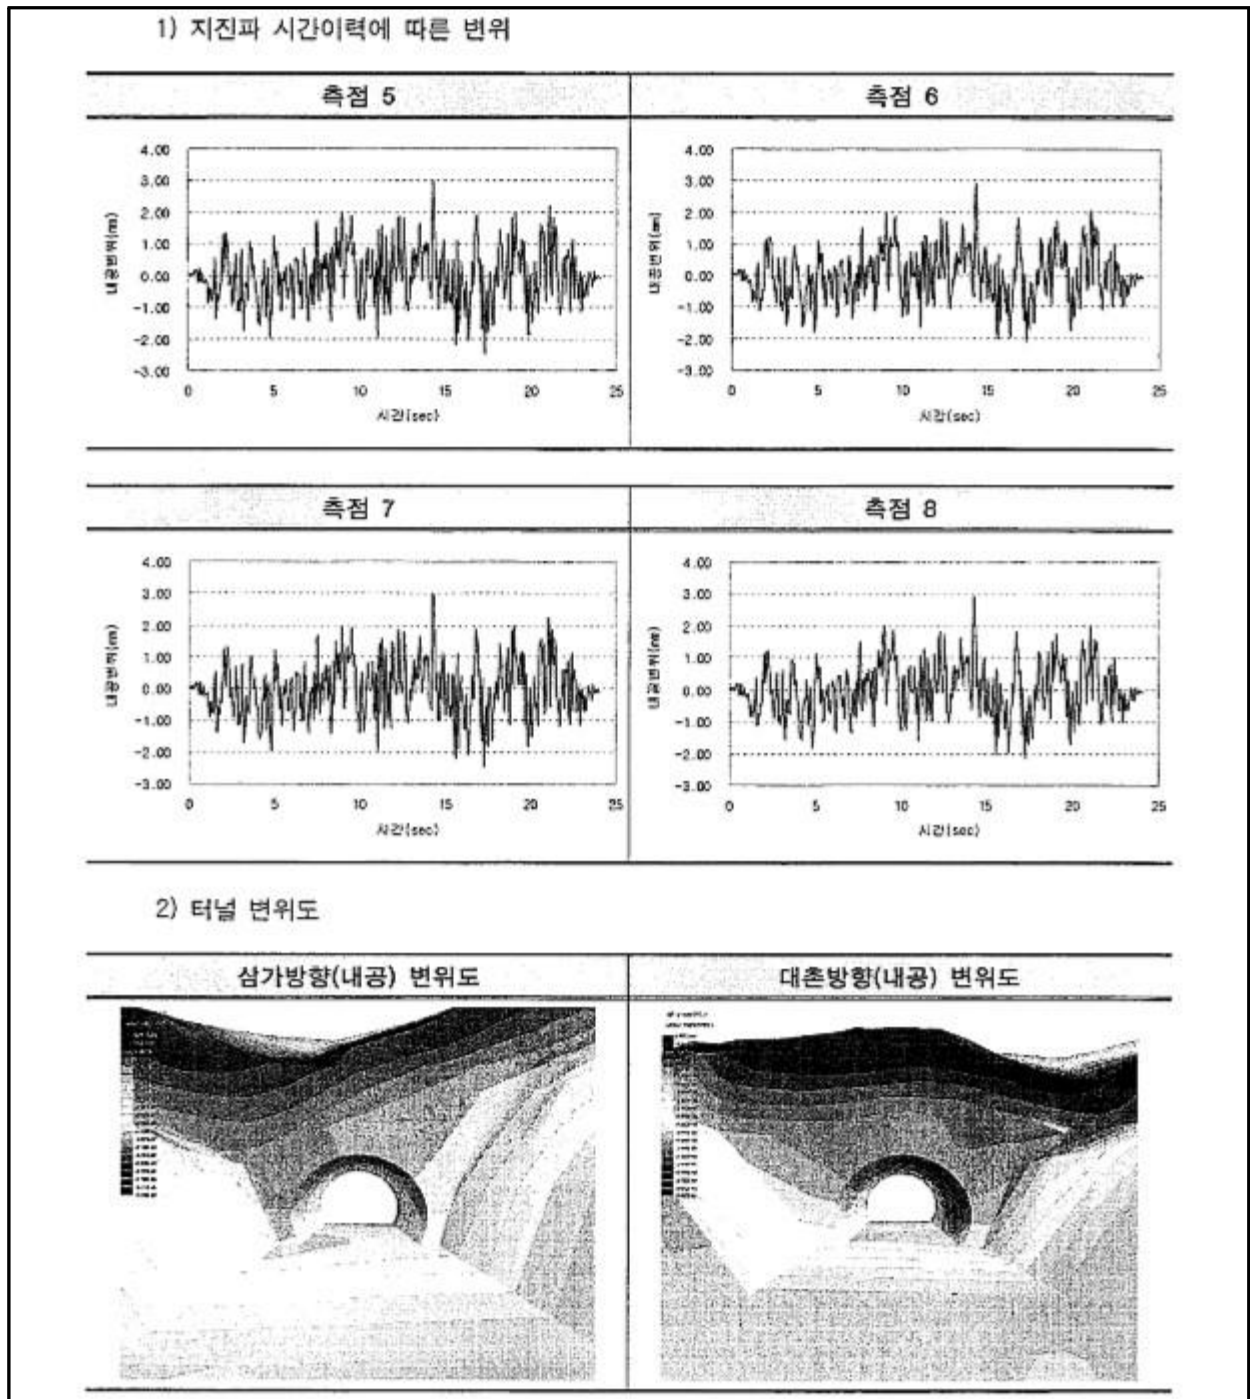
<그림 2.16> 내공변위 변위도

지진발생에 따른 최대 천단변위는 삼가방향 터널에서 약 14.32초 경과 후 최대변위가 발생 하였으며 대촌방향 터널은 약 14.32초 경과 후 최대 변위가 발생하였다. 삼가방향의 경우 최대변위는 측점5에서 3.02mm의 발생하였고 대촌방향의 경우 측점3에서 3.03mm의 최대변위가 발생하였다.

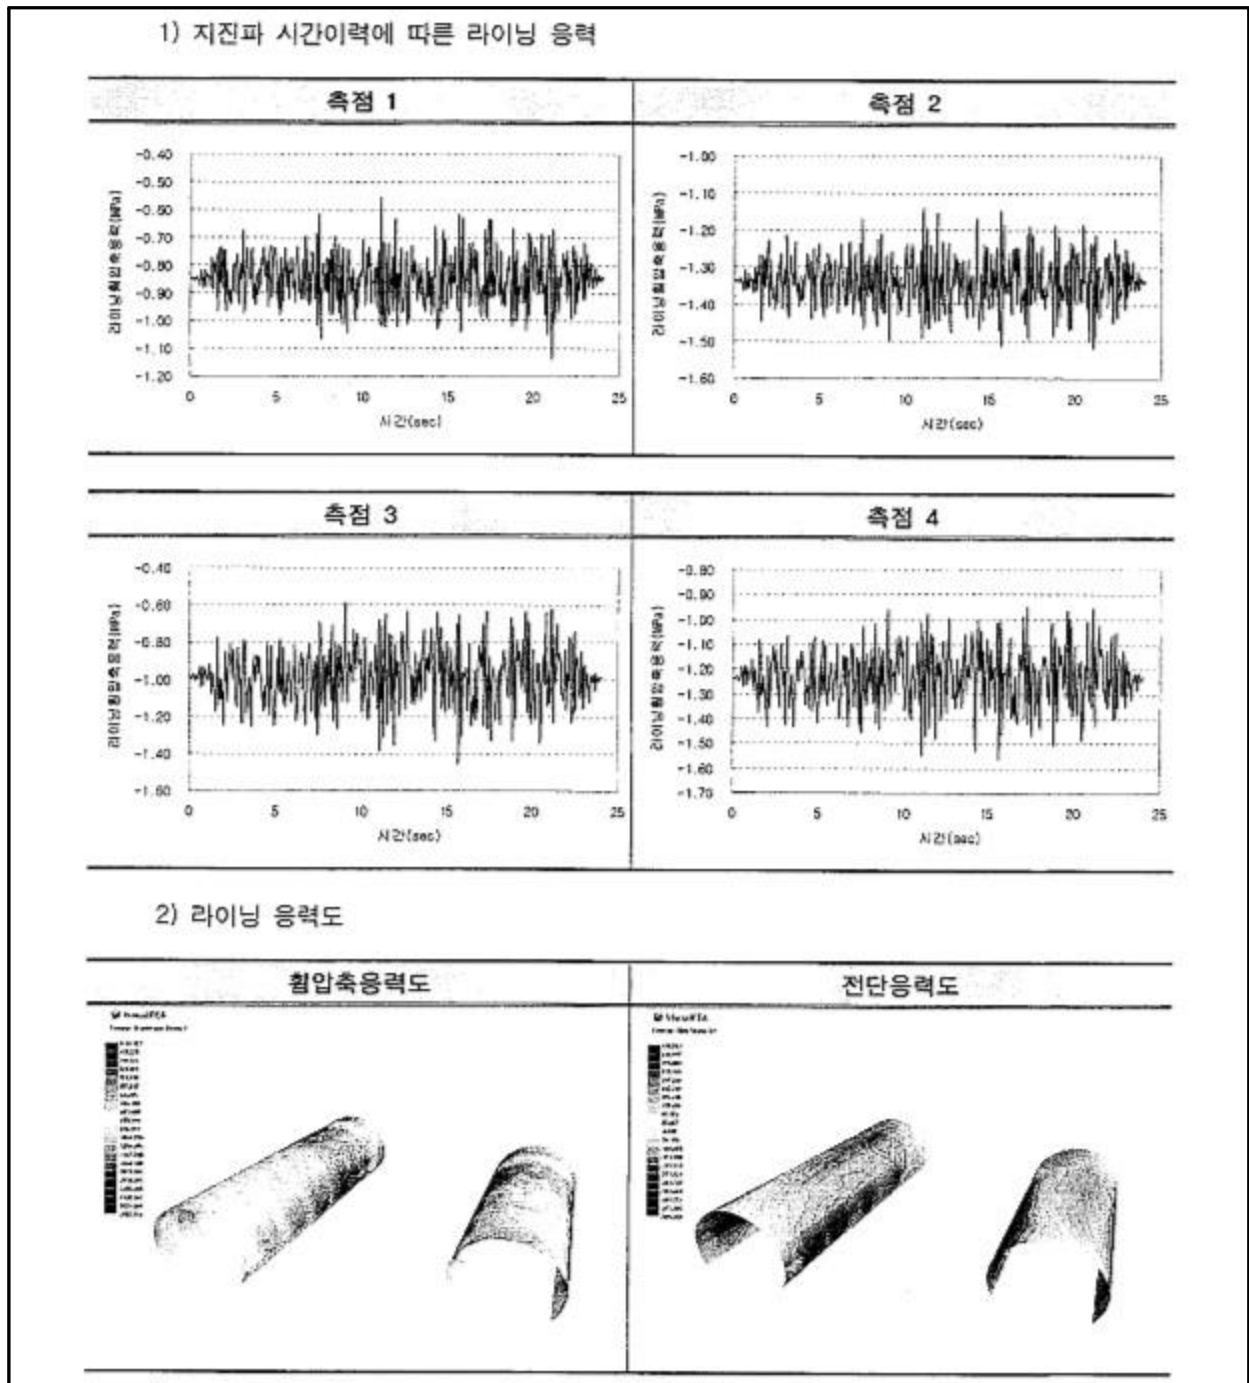
<그림 2.17> 라이닝 응력도

콘크리트라이닝에 작용하는 최대 힘압축응력은 삼가방향에서 1.52MPa, 대촌방향○[사 1.57MPa로 나타났으며 두 경우 모두 천단부에서 발생하였다. 콘크리트라이닝에 작용하는 최대 힘압축응력은 모두 허용치 이내로 터널의 안정성에는 문제가 없을 것으로 판단된다.

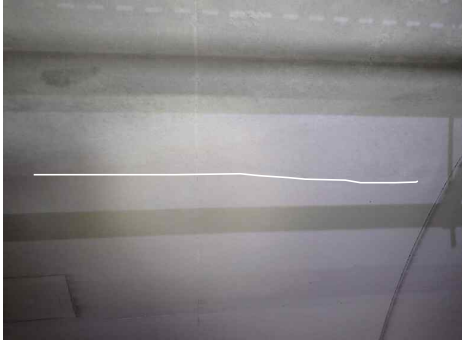
| 구분 | 2021년 정밀안전점검 결과 | 금회 중점 점검사항 | 비고 |
|---|---|---|---|
| 라이닝 | <ul style="list-style-type: none"> <li>• 어깨부 균열</li> </ul> | <ul style="list-style-type: none"> <li>• 균열부 확대 및 추가손상 발생 여부 조사</li> </ul> | |

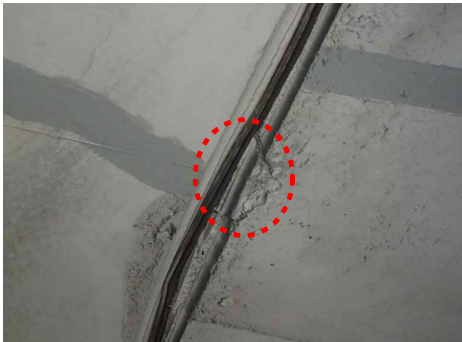
| 구분 | 2021년 정밀안전점검 결과 | 금회 중점 점검사항 | 비고 |
|---|---|---|---|
| | <ul style="list-style-type: none"> <li>• 천단부 박락</li> </ul> | <ul style="list-style-type: none"> <li>• Joint 박리, 박락 확대 및 추가손상 발생 여부 조사</li> </ul> | |

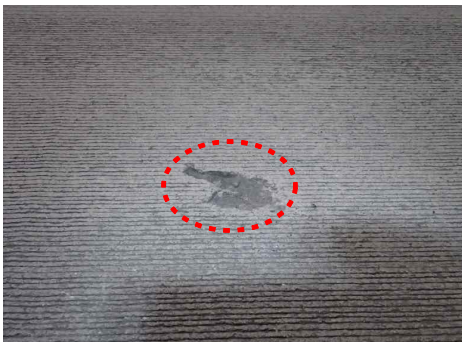
| 구분 | 2021년 정밀안전점검 결과 | 금회 중점 점검사항 | 비고 |
|---|---|---|---|
| 포장부 | <ul style="list-style-type: none"> <li>• 포장 파손</li> </ul> | <ul style="list-style-type: none"> <li>• 포장 파손부 손상 진전현황 정밀 조사</li> </ul> | |
