## 제3장

## 현장조사 및 시험

본 과업대상 시설물인 능안터널(상)은 2018년 11월 30일에 준공되어 현재까지 약 5년째 공용중인 2중 시설물로서 연장 370m의 NATM형 도로터널이다.

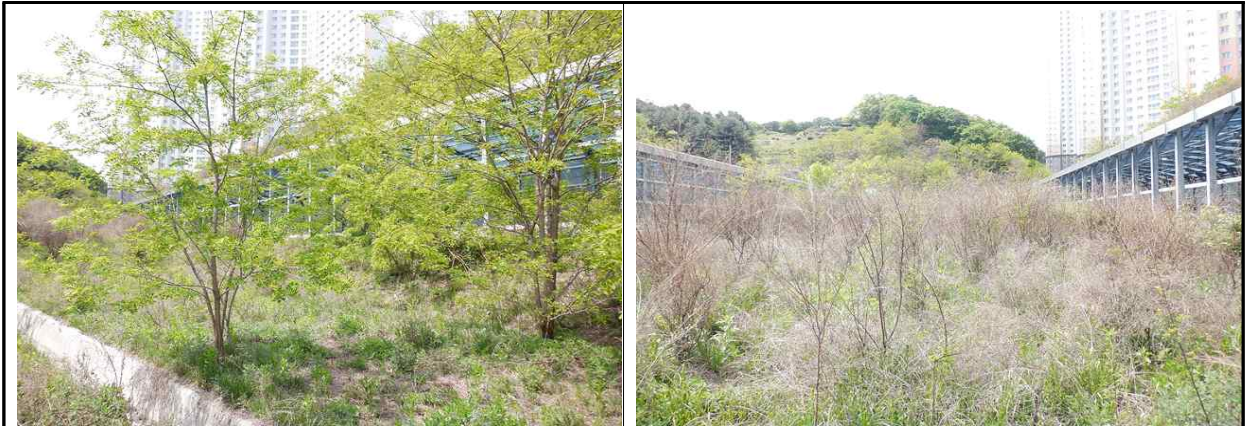
시점 사면 현황

상기와 같은 현황을 숙지하여 현장조사 간 면밀히 확인하였으나, 2018년 준공되어 약 5년이 경과한 현재 표토층이 형성되어 암반은 비노출 상태였으며, 표토층의 상태는 적절한 녹생토 시공으로 초, 목류 등 식생이 활발한 상태로 관찰되었으며 지속적인 주의관찰이 바람직하다.

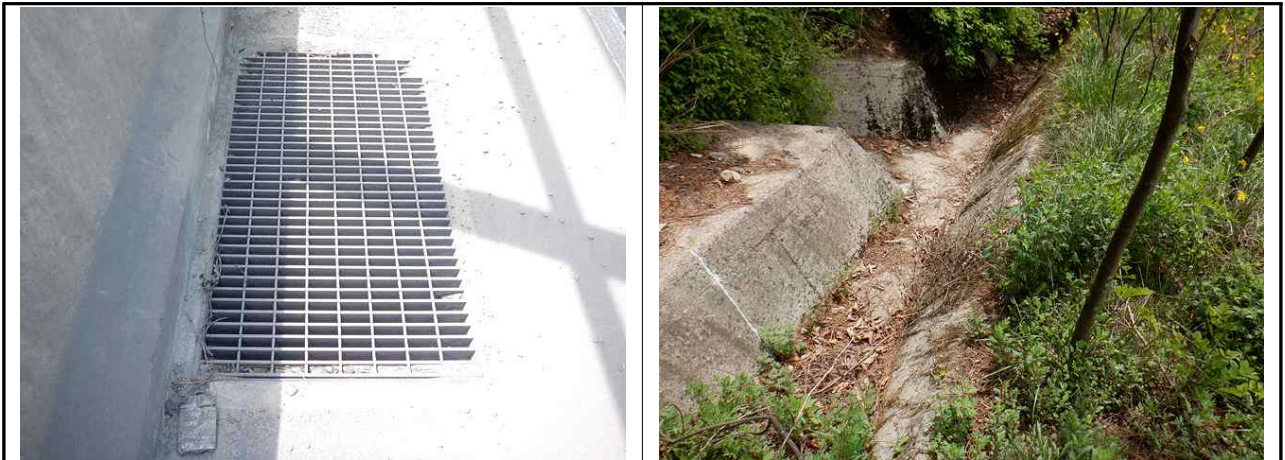
시점 배수계통 현황

2018년 준공되어 약 5년이 경과한 현재 배수로에 일부 낙엽이 퇴적되었으나 문제가 될 만한 손상은 발생되지 않은 양호한 것으로 조사되었다.

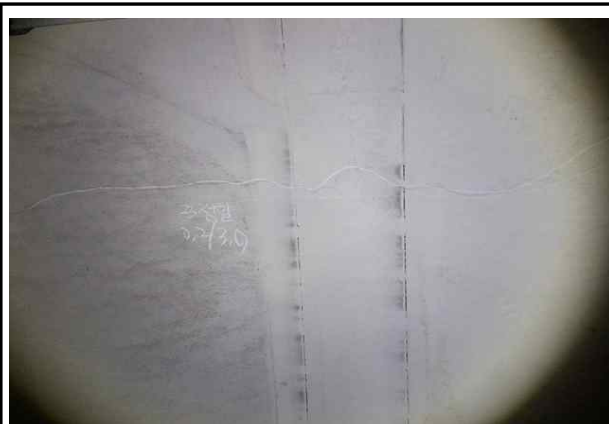
| 현 황 | • 종방향 균열(cw=0.2) | 현 황 | • 종방향 보수부재균열(cw=0.2) |
| 원 인 | • 수화열, 건조수축, 급속타설 등 | 원 인 | • 보수재 노후화 및 시공미흡 |

| 대 책 | • 표면처리 | 대 책 | • 표면처리 |

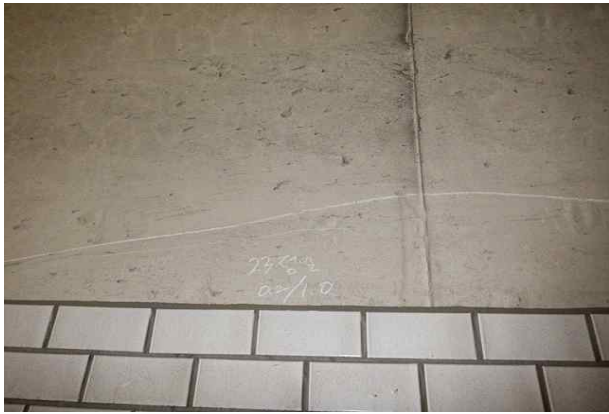
| 현 황 | • 종방향 균열( $cw=0.2$ ) | 현 황 | • 종방향 균열( $cw=0.1$ ) |

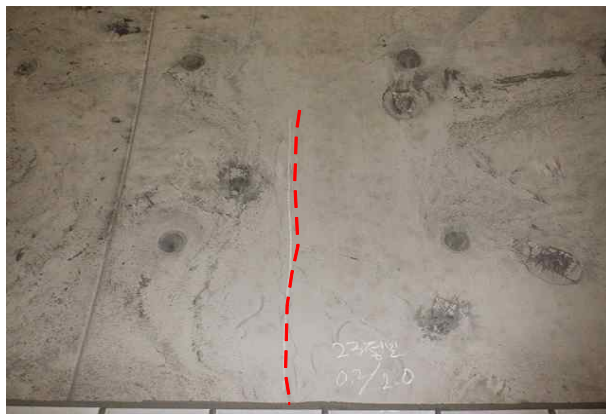
위 치 • SPAN2 우측벽체부  
현 황 • 횡방향 균열(cw=0.1)  
원 인 • 수화열 및 건조수축  
대 책 • 표면처리

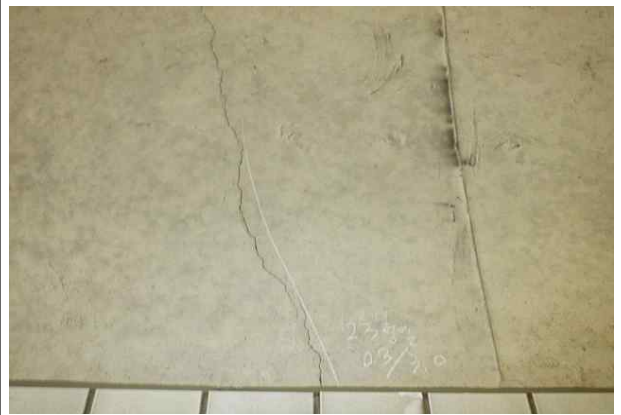
위 치 • SPAN7 우측어깨부  
현 황 • 횡방향 균열(cw=0.3)  
원 인 • 수화열 및 건조수축  
대 책 • 주입보수

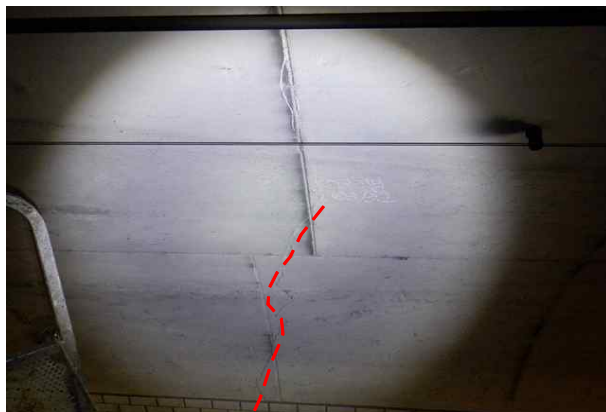
위 치 • SPAN12 우측어깨부  
현 황 • 횡방향 균열(cw=0.3)  
원 인 • 수화열 및 건조수축  
대 책 • 주입보수

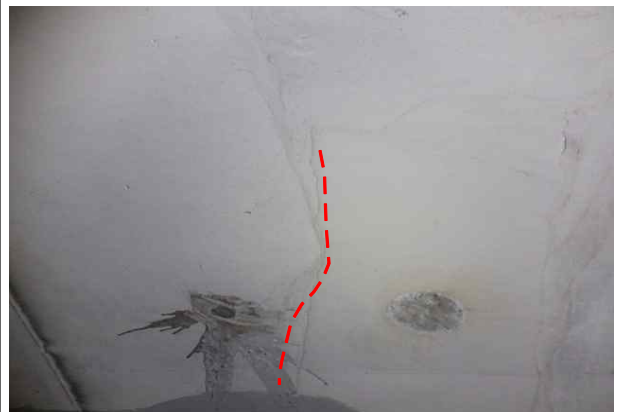
위 치 • SPAN22 천단부  
현 황 • 횡방향 균열(cw=0.3)  
원 인 • 수화열 및 건조수축  
대 책 • 주입보수

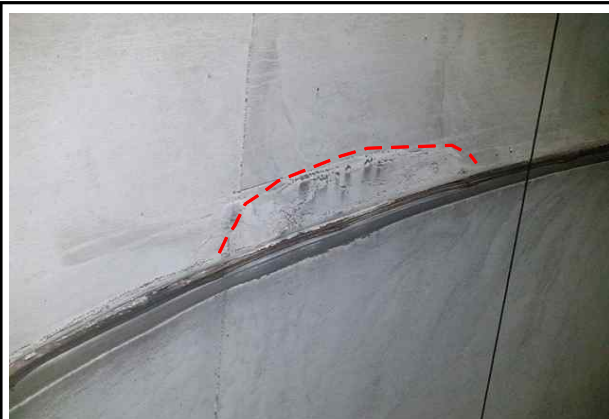
| 현 황 | • 반원형 균열(cw=0.2) | 현 황 | • 반원형 균열(cw=0.3) |
| 원 인 | • 시공미흡 | 원 인 | • 시공미흡 |

| 대 책 | • 표면처리 | 대 책 | • 주입보수 |

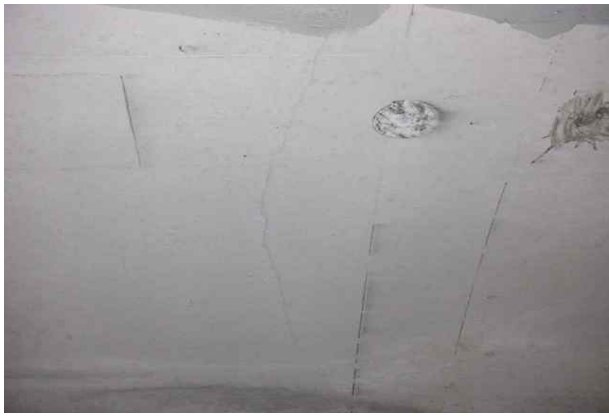
| 현 황 | • 반원형 균열(cw=0.2) | 현 황 | • 반원형 균열(cw=0.2) |

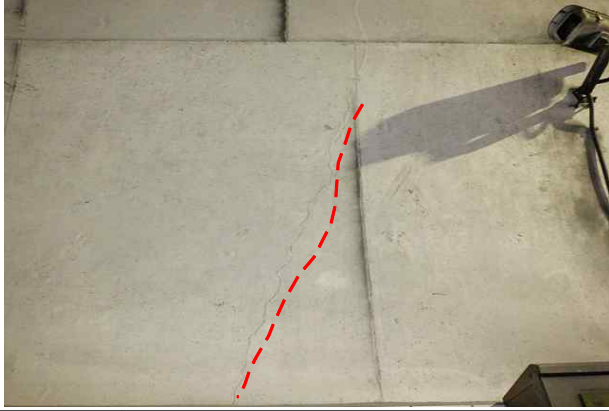
| 현 황 | • 사방향 균열(cw=0.2) | 현 황 | • 사방향 균열(cw=0.2) |
| 원 인 | • 시공미흡 | 원 인 | • 시공미흡 |

| 대 책 | • 표면처리 | 대 책 | • 표면처리 |

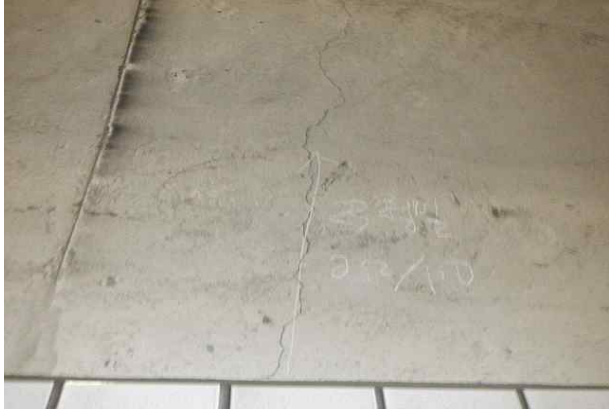
| 현 황 | • 사방향 균열(cw=0.2) | 현 황 | • 사방향 균열(cw=0.3) |

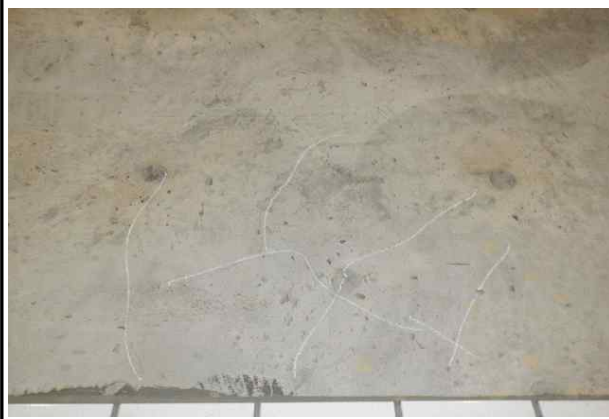
| 위 치 | • SPAN1 좌측벽체부 |

| 현 황 | • 망상균열(cw=0.1) |
| 원 인 | • 시공미흡, 거푸집 탈형 등 |

| 대 책 | • 표면처리 |

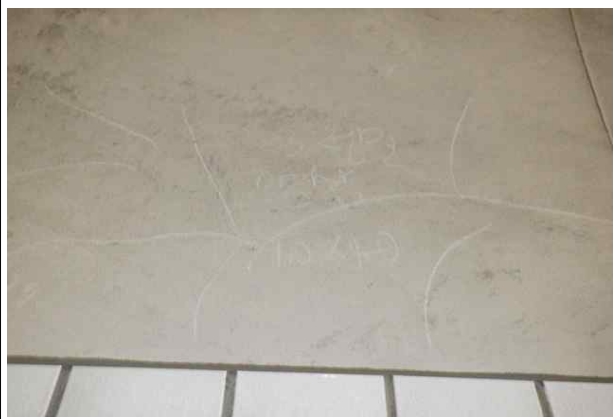
| 위 치 | • SPAN11 좌측벽체부 |

| 현 황 | • 망상균열(cw=0.1) |
| 원 인 | • 시공미흡, 거푸집 탈형 등 |

| 대 책 | • 표면처리 |

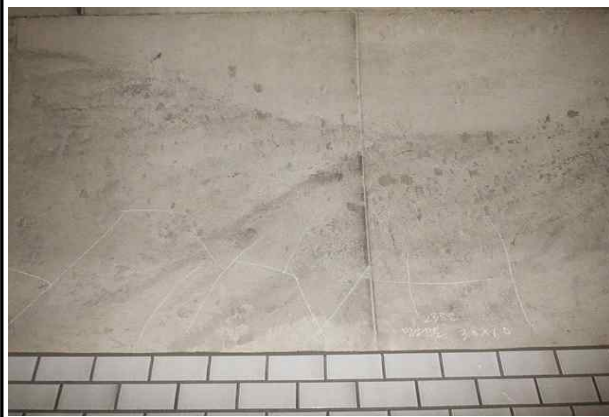
| 위 치 | • SPAN20 우측벽체부 |

| 현 황 | • 망상균열(cw=0.1) |
| 원 인 | • 시공미흡, 거푸집 탈형 등 |

| 대 책 | • 표면처리 |

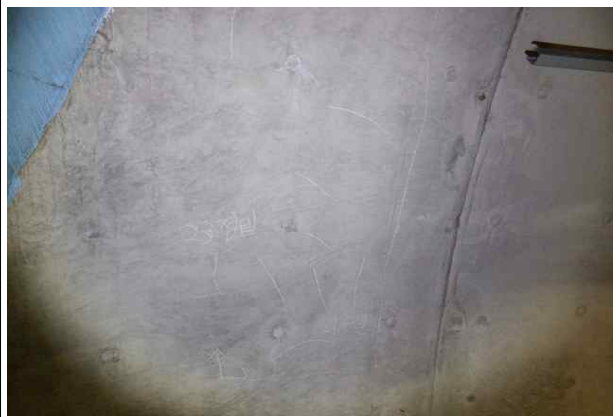
| 위 치 | • SPAN43 천단부 |

| 현 황 | • 망상균열(cw=0.1) |

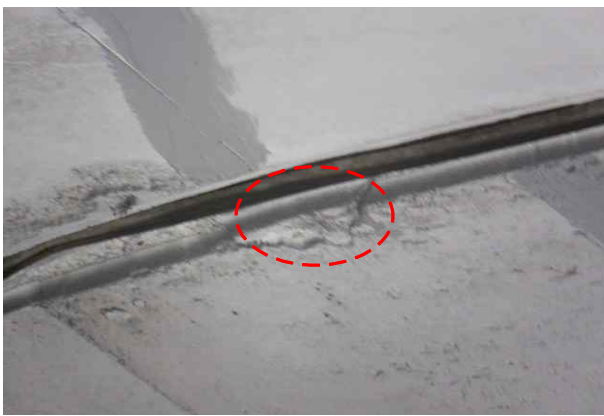
- 박리/박락이 조인트에서 발생하였으며 강재거푸집 설치에 따른 Jack-up 과정에서의 지압력 발생과 거푸집 조기 탈형의 원인과 공용기간 동안의 건조수축에 따른 응력집중 등의 복합적인 요인으로 발생한 손상으로 판단된다. 박리 및 박락은 진행 여부에 따라 탈락 위험이 있어 주행차량의 사고의 원인이 될 수 있으므로 손상 부위 제거 후 단면보수를 실시하는 것이 바람직하다.

| 현 황 | • 박리 | 현 황 | • 박락 |

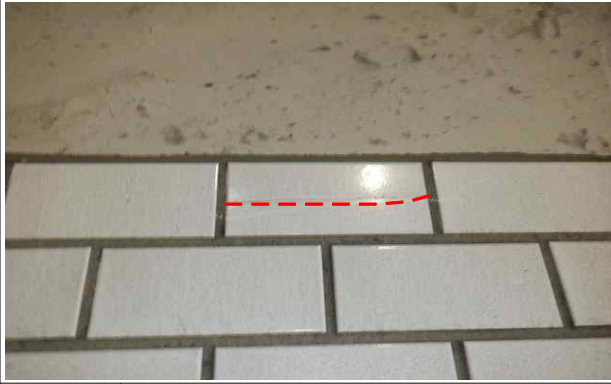
좌·우 벽체부에 조도확보를 위한 마감타일이 시공되어 있으며 공용년수 증가 및 몰탈 열화에 의한 부착력 저하로 일부구간에서 국부적인 타일탈락 손상과 신규손상이 타일균열 1개소가 조사되었다. 시설물의 내구성에 영향을 주는 손상은 아니나 미관 및 조도 확보를 위한 타일 재설치가 필요하다.

| 현 황 | • 타일균열 | 현 황 | • 타일탈락 |

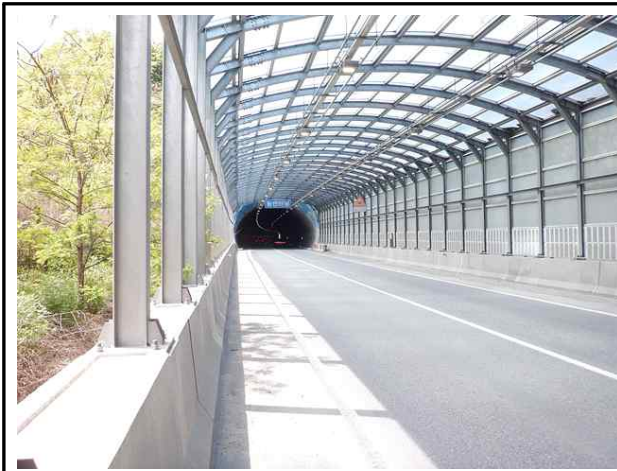
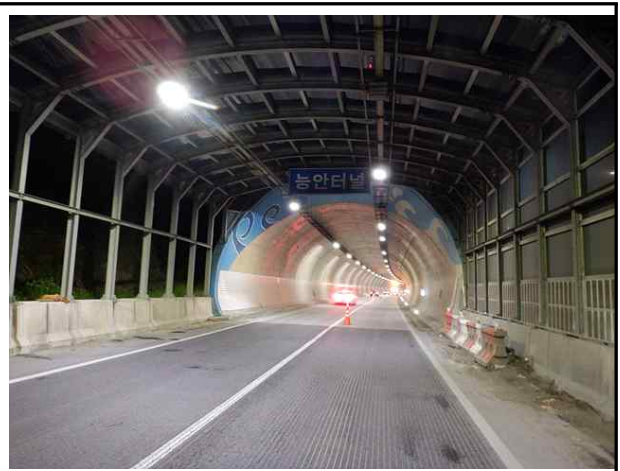
시점 갱구부 현황

주·야간 시·중점 갱문에 대한 외관조사 결과, 준공후 약 5년이 경과한 현재 시·중점측 갱문에서 발생한 손상은 없는 것으로 조사되었다.

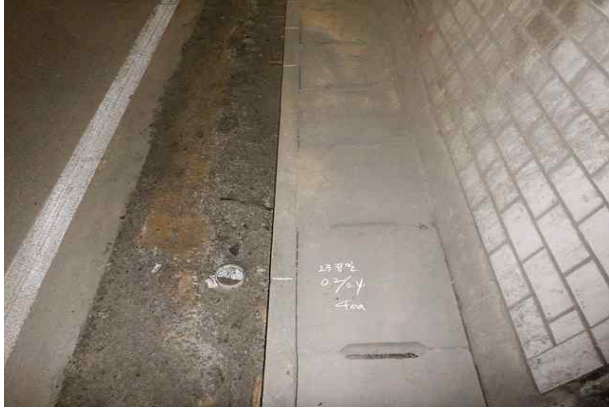
| 현 황 | • 균열(cw=0.2) | 현 황 | • 공동구 파손 |
| 원 인 | • 건조수축 및 온도변화 | 원 인 | • 외부충격 |

| 대 책 | • 주의관찰 | 대 책 | • 주의관찰 |

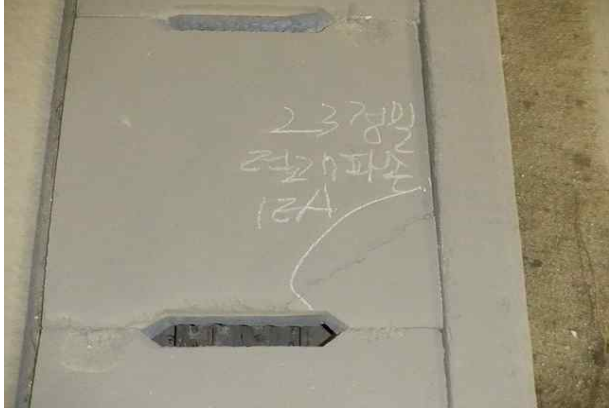
| 현 황 | • 공동구 덮개파손 | 현 황 | • 공동구 파손 |

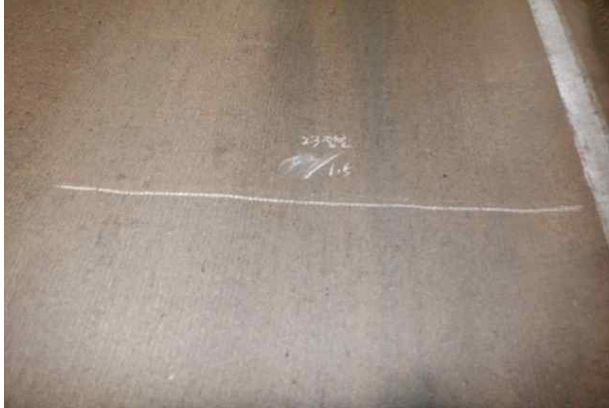
| 현 황 | • 포장균열(L=1.5m) | 현 황 | • 포장 망상균열 |
| 원 인 | • 시공미흡 및 건조수축 | 원 인 | • 시공미흡 및 건조수축 |

| 대 책 | • 주의관찰 | 대 책 | • 주의관찰 |

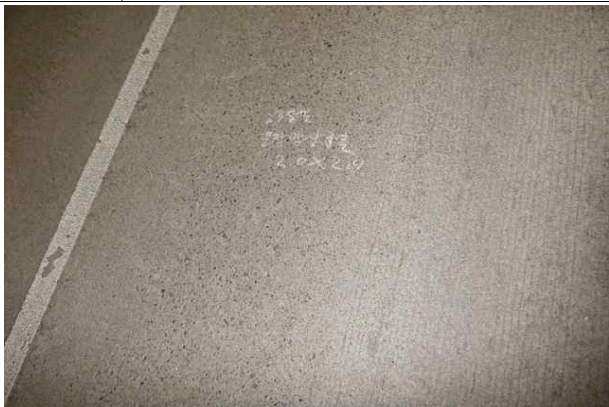
| 현 황 | • 포장 망상균열 | 현 황 | • 포장 파손 |

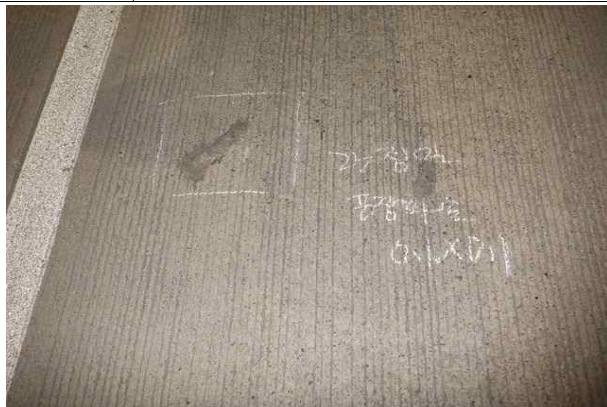
포장부에 포장균열 및 포장망상균열, 포장 파손 등의 손상이 조사되었다. 발생한 손상은 시공초기 건조수축 및 공용중 중차량 반복하중에 의해 발생한 것으로 확인된다. 포장균열은 손상의 정도가 경미하여 주행차량의 사용성에는 문제가 없을 것으로 판단되며, SPAN23~31 구간 포장파손 손상(3개소)은 방치 시 반복된 차량통행으로 인하여 손상의 범위가 증가될 수 있으므로 단면보수를 통한 보수가 필요한 것으로 판단된다.

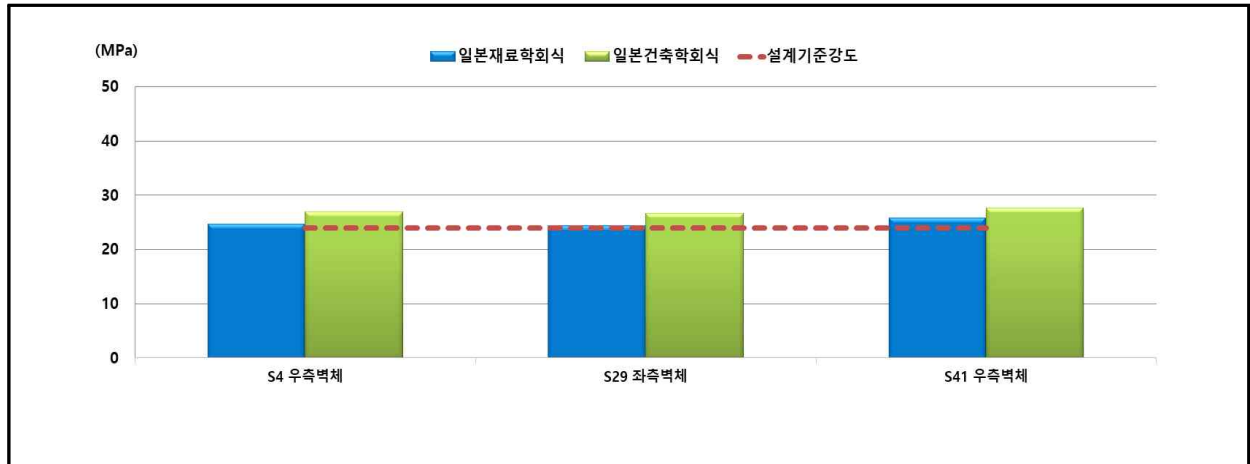
<그림 3.13> 콘크리트 강도시험 결과

콘크리트 강도시험 결과, 능안터널(상)의 최소강도는 24.4~25.9MPa으로 설계기준강도(24.0MPa)를 모두 상회하는 것으로 분석되어 콘크리트강도는 양호한 상태인 것으로 분석되었다.

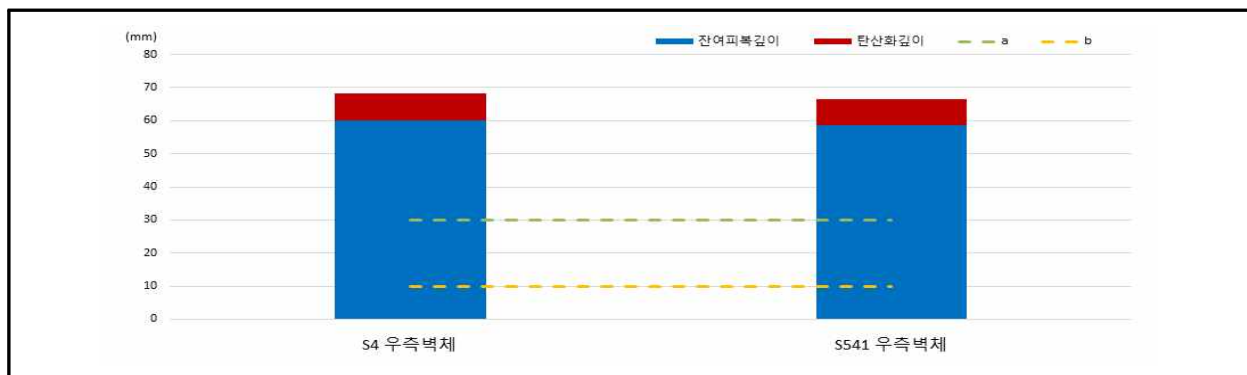
&lt;그림 3.14&gt; 탄산화깊이 측정 결과

본 터널 시설물의 탄산화 깊이 측정결과, 7.95~8.06mm로 각각 측정되었으며, 탄산화 진행 정도에 따른 잔여깊이는 30.0mm이상으로, 탄산화에 의한 철근부식 등의 내구성 저하가 없는 양호한 상태인 a로 평가되었다.
