# 요 약 문

2023년 국도42호선 상하터널(상) 등 6개소 정밀안전점검 용역

| 구 분 | 내 용 | 구 분 | 내 용 |
|---|---|---|---|
| 터널명 | 능안터널(하) | | |

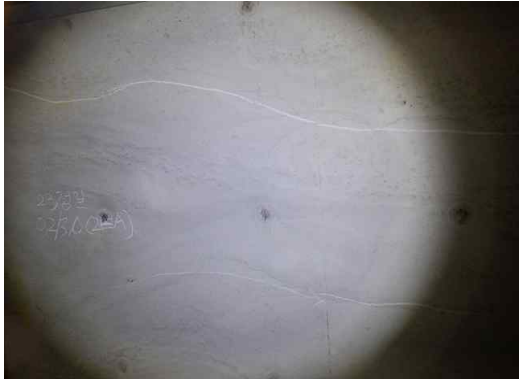
| 구 분 | 외관조사 결과 분석 |
|---|---|
| 본 선 라이닝 | <ul style="list-style-type: none"> <li>• 균열</li> <li>-금회 점검시 균열발생 조사 결과 대부분의 균열은 종방향 및 횡방향 균열로 조사되었으며, 국부적으로 반원형 균열, 사방향 균열, 망상균열이 조사됨</li> <li>-기존 균열발생 수량과 금회 점검 시 균열 발생 물량 비교 결과 SPAN17~19, SPAN25~28 구간에서 다수 증가한 것으로 나타났으며, 전회차 점검 시 조사된 균열 들은 대부분 진전이 없는 상태임</li> <li>-NATM 터널은 지반변위가 수렴된 이후에 콘크리트 라이닝을 시공하기 때문에 준공 후 지반이 안정된 상태라면 라이닝에 지반의 소성압, 이완하중 등의 외력이 작용하는 경우는 극히 드물지만 원지반에 협재된 취약한 특정 암반의 스웰링(Swelling)과 스퀴징(Squeezing) 등으로 인해 장기 소성변형이 진행 중이거나 터널 내 배수불량으로 인한 잔류수압, 인접위치에서의 굴착공사나 천재지변 등에 의한 지각변동, 석회암 지대의 용식작용과 같은 지반조건의 변화가 있는 경우에는 추가적인 응력이 작용할 수 있다. 자료수집 및 분석 결과 능안터널(하)의 경우 전회차 점검 이후 지반조건의 변화가 없는 상태로 전회차 점검과 균열 손상물량은 큰 변동이 없으며, 신규균열 또한 대부분 미세균열로 지반이완 및 소성압, 이완하중, 팽창압에 의한 구조적 균열 발생은 아닌 것으로 판단됨</li> <li>-능안터널(하)에서 발생한 균열은 전회차 점검과 비교 시 균열 폭의 진전은 없는 것으로 조사되어 향후 점검시 지속적으로 균열 폭 및 길이진전 등 주의관찰이 필요</li> <li>-조사된 균열중 상태등급 “c”등급 이상의 균열은 없는 것으로 조사되었으며, 폭 0.3mm이상 균열또한 구조적요인에 의해 발생한 것은 아니지만 내구성 확보 차원의 주입보수가 필요한 것으로 판단됨</li> <li>-종방향 균열 발생현황 분석결과 지반 및 지형과 관련없이 라이닝의 전 구간에 걸쳐 조사되었으며, 대부분 상태등급 “a~b”에 해당하는 폭 0.3mm이하 균열로 조사됨</li> <li>-종방향 균열은 Span내에서 한정되어 발생하였고 특히 철근구간에서는 c등급에 해당하는 0.3mm초과 균열은 조사되지 않았으며, 균열 단차 또한 발생하지 않은 것으로 조사되었다. 전회차 정밀안전점검시 조사된 균열의 진전성 여부를 확인한 결과 대부분 균열의 진전성은 조사되지 않아 종방향 균열의 발생원인은 시공초기 수화열 및 건조수축과 급속타설 등이 복합적으로 작용한 시공초기 균열로 판단됨</li> </ul> |

| 구 분 | 외관조사 결과 분석 | |
|---|---|---|
| | S4 천단부 종방향 균열(cw=0.2) | S37 천단부 횡방향 균열(cw=0.3) |

| 구분 | 손상 내용 | 보수방안 | 단위 | 손상<br>물량 | 보수<br>물량 | 단가<br>(원) | 개략공사비<br>(원) | 비고 |
|---|---|---|---|---|---|---|---|---|
| 라이닝 | 형균열(cw=0.3mm미만) | 표면처리 | m | 16.8 | 4.2 | 275,000 | 1,155,000 | m→m² |

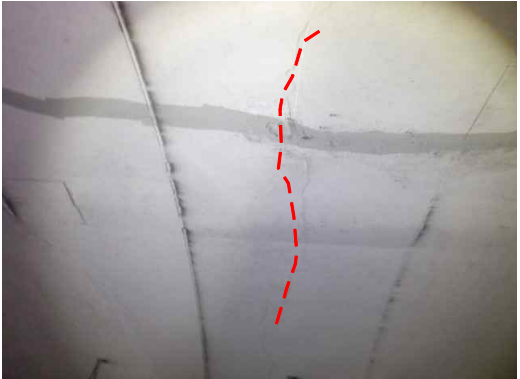
| 구 분 | 외관조사 결과 분석 | |
|---|---|---|
| 본 선 라이닝 | <p>-횡방향 균열 발생현황 분석결과 지반 및 지형과 관련없이 라이닝의 전 구간에 걸쳐 조사되었으며, 대부분 상태등급 “a~b”에 해당하는 0.3mm이하 균열 (52.01%), 0.3mm이상 균열(47.99%) 로 조사되었다.</p> <p>-횡방향 균열 발생현황 분석결과 대부분 벽체 및 어깨부에 발생한 것으로 조사 되었으며, 대부분 벽체하단부에서 수직형태로 일부는 어깨부까지 발생되었고 균열의 방향성은 벽체 하단부에서 상단부로 발생한 것으로 조사되었다. 따라서 균열의 발생원인은 시공초기 수화열에 의한 외부구속응력(선 타설된 콘크리트) 과 건조수축 등이 복합적으로 작용된 비구조적 균열로 판단되며, 일부개소에서 발생한 보수부 재균열은 보수재 노후화 및 시공미흡으로 인해 발생한 것으로 추정됨</p> <p>-반원형 균열은 신축이음부와 인접하여 발생하였으며, 금회 정밀안전점검시 무 근콘크리트 라이닝에서 폭0.3mm이하 균열(9개소), 폭0.3mm이상 균열(1개소)가 조사됨</p> <p>-반원형 균열의 발생요인은 강재거푸집을 이용한 라이닝 시공시 기존타설 라이닝과 밀실성 및 연속성을 위해 거푸집 임의길이를 겹쳐 유압잭으로 밀착하게 되며, 이때 기존타설된 라이닝의 경화정도, 유압의 불균형과 이로 인한 라이닝 응력분포차이 등으로 발생한 것으로 판단된다. 현재 반원형 균열에 대한 박락 위험은 없는 것으로 확인되었으나, 공용년수 경과 등에 의해 박락으로 진전될 우려가 있으므로 균열폭에 맞는 보수가 필요</p> | |

| 구분 | 손상 내용 | 보수방안 | 단위 | 손상<br>물량 | 보수<br>물량 | 단가<br>(원) | 개략공사비<br>(원) | 비고 |
|---|---|---|---|---|---|---|---|---|
| | 형균열(cw=0.3mm이상) | 주입보수 | m | 15.5 | 20.1 | 167,000 | 3,356,700 | |

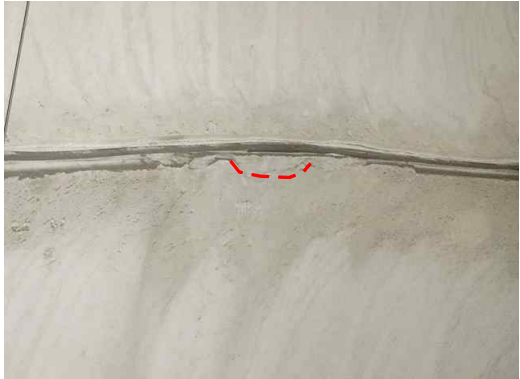
| 구 분 | 외관조사 결과 분석 | |
|---|---|---|
| | S14 천단부 반원형 균열(cw=0.2) | S12 좌측벽체부 사방향 균열(cw=0.2) |

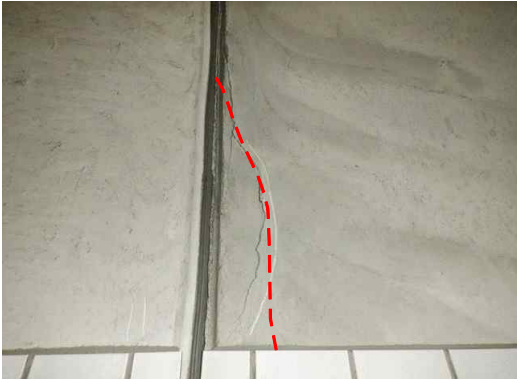
| 구 분 | 외관조사 결과 분석 | |
|---|---|---|
| 본 선 라이닝 | <p>-사방향 균열은 터널 진행방향에서 약 45°정도 기울어진 형태로 발생한 균열로 대부분의 균열이 상태등급 “a~b”에 해당하는 폭0.3mm이하 균열(5개소)로 조사됨</p> <p>-외력에 의한 전단균열의 경우 균열폭이 크고 동일패턴의 균열이 반복적으로 발생하는데 비해 조사된 사방향 균열은 균열폭이 작고, SPAN별 산발적인 발생 분포를 보이며, 어깨부 및 벽체부 하단에서 독립적으로 발생한 형태로 라이닝 연장대비 국부적으로 발생하여 전단균열이 아닌 재료적, 시공적 원인에 의해 발생된 것으로 판단됨</p> <p>-망상균열의 발생은 대부분 벽체부에서 폭 0.1mm이하의 미세균열로 조사되었으며, 신규손상이 5개소 조사되어 기존 점검과 비교시 증가된 것으로 조사됨</p> <p>-망상균열은 라이닝 타설 중 다짐과 관련하여 발생하는 것이 일반적이며, 2차 라이닝 타설 시 과다짐 및 workability를 위한 W/C의 부배합은 다짐시 간극수의 이동이 발생되어 표면에 레이턴스를 유발시키며 라이닝 경화 초기의 균열을 발생시키고, 표면수의 영향으로 표면 백태가 발생하기도 한다. 또한, 과다짐과 더불어 재료적 수축, 공기단축을 위한 거푸집 조기탈형 등의 원인으로도 발생됨</p> <p>-능안터널(하)에서 발생한 망상균열은 표면균열인 것으로 판단되나, 구조물의 내구성 확보차원의 표면보수가 필요한 것으로 판단됨</p> <p>•누수</p> <p>-콘크리트 라이닝에 발생한 누수는 전회차 정밀안전점검시 S3에서 발생되었으며, 금회 정밀안전점검시에는 손상의 진전은 없는 것으로 조사됨</p> | |

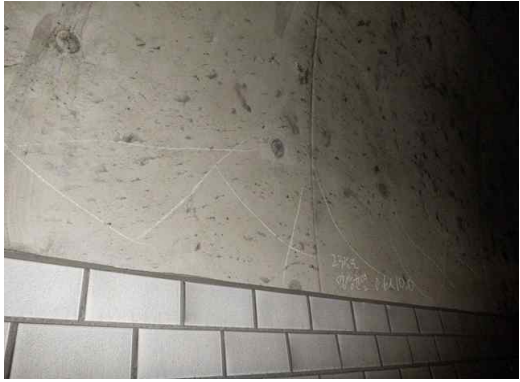
| 구 분 | 외관조사 결과 분석 |
|---|---|
| | <p>S43 좌측벽체부 망상균열(cw=0.1)</p> <p>S3~4 좌측벽체부 누수</p> |

| 구분 | 손상 내용 | 보수방안 | 단위 | 손상<br>물량 | 보수<br>물량 | 단가<br>(원) | 개략공사비<br>(원) | 비고 |
|---|---|---|---|---|---|---|---|---|
| | 망상균열 | 표면처리 | m² | 72.85 | 94.71 | 275,000 | 26,045,250 | |

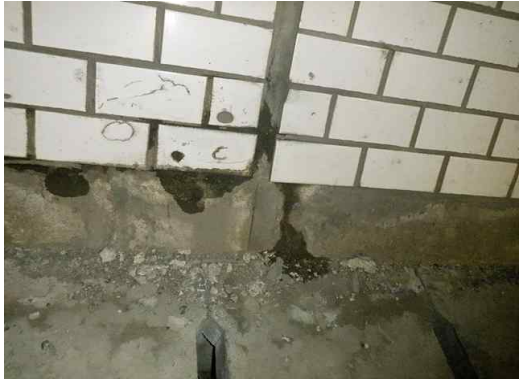
| 구 분 | 외관조사 결과 분석 |
|---|---|
| 본 선 라이닝 | <p>-누수 발생부위는 벽체 하단부이며 시공당시 배면 방수시트 접합이 다소 불량 부위가 라이닝 콘크리트 타설시 외적 요인에 의한 손상으로 우기시 지하수위 상승으로 인해 배면 침투수가 미세한 균열 및 공극부를 통해 유입된 것으로 판단된다. 조사시점시 손상부에 누수가 스며있는 상태로 확인되었으며, 콘크리트 내구성 확보차원의 보수조치가 필요하다. 누수는 건기시와 우기시 및 계절별로 차이가 발생할 수 있고 공용년수 경과에 따른 지수재의 노후화로 인해 누수가 추가발생가능성이 있으므로 향후 유지관리시 주기적인 점검을 통한 주의관찰이 필요한 것으로 판단됨</p> <p>•재질열화</p> <p>-금회 정밀안전점검시 조인트에서 박리/박락 7개소가 조사되었다. 시공시 강재 거푸집 설치에 따른 Jack-up 과정에서의 지압력 발생과 거푸집 조기 탈영의 원인과 공용기간 동안의 건조수축에 따른 응력집중 등의 복합적인 요인으로 발생한 손상으로 판단된다. 박리 및 박락은 진행 여부에 따라 탈락 위험이 있어 주행차량의 사고의 원인이 될 수 있으므로 손상 부위 제거 후 단면보수가 필요</p> <p>-S4 좌측벽체부에서 백태 1개소가 조사되었으며, 시공당시 배면 방수시트 접합이 불량한 부위가 라이닝 콘크리트 타설시 외적 요인에 의한 손상으로 우기시 지하수위 상승으로 인해 배면 침투수가 미세한 균열 및 공극부를 통해 유입된 것으로 판단된다. 또한 점검시 백태 발생부 하부로 누수흔적이 관찰되지는 않았으나 우기시 지속적인 점검이 필요하며, 내구성 저하방지를 위한 표면처리가 필요</p> <p>•기타손상</p> <p>-능안터널(하)의 기타손상으로 타일탈락, 신축이음 실링재 탈락, 점검등 미점등 및 설치불량 등의 기타손상은 발생되지 않은 건전한 상태로 조사됨</p> |

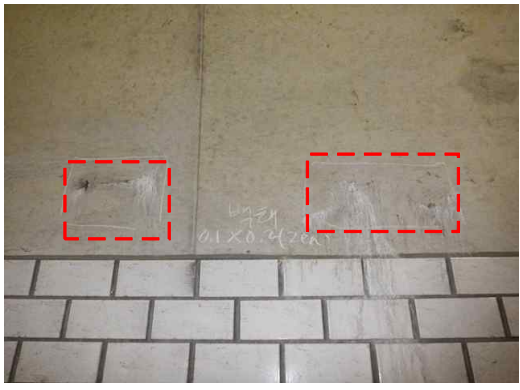
| 구 분 | 외관조사 결과 분석 | |
|---|---|---|
| | S4 우측벽체부 백태 | S7 좌측벽체부 박리 |

| 구분 | 손상 내용 | 보수방안 | 단위 | 손상<br>물량 | 보수<br>물량 | 단가<br>(원) | 개략공사비<br>(원) | 비고 |
|---|---|---|---|---|---|---|---|---|
| | 백태 | 표면처리 | m² | 0.04 | 0.052 | 275,000 | 14,300 | |

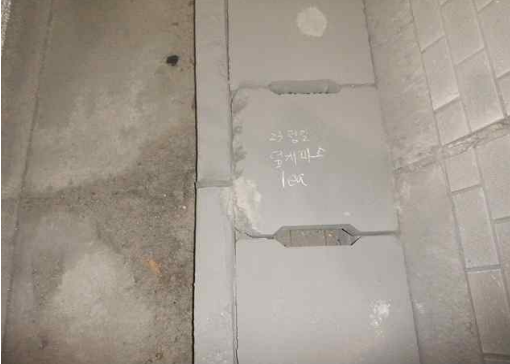
| 구 분 | 외관조사 결과 분석 | |
|---|---|---|
| | <p>• 공동구 및 배수시설</p> <p>-주·야간 시·종점 갱문에 대한 외관조사 결과, 준공후 약 5년이 경과한 현재 시·종점측 갱문에서 발생된 손상은 없는 것으로 조사됨</p> <p>-공동구파손 및 박리, 덮개파손은 모서리부에 발생되었으며 시공당시 및 공용중 외부충격에 의한 것으로 손상 정도에 따른 보수조치가 필요할 것으로 판단됨</p> <p>-배수시설은 경미한 토사, 이물질퇴적은 있으나 배수기능에 영향을 미칠만한 수준의 퇴적이 발생하지 않은 상태로 조사되었으며, 상시 원활한 배수기능을 유지할 수 있도록 주기적인 정비가 필요하다.</p> | |

| 구 분 | 외관조사 결과 분석 | |
|---|---|---|
| | S25 우측공동구 덮개파손 | 배수시설 전경 |

| 구분 | 손상 내용 | 보수방안 | 단위 | 손상<br>물량 | 보수<br>물량 | 단가<br>(원) | 개략공사비<br>(원) | 비고 |
|---|---|---|---|---|---|---|---|---|
| | 공동구 덮개 파손 | 덮개재설치 | EA | 1.0 | 1.0 | 70,000 | 70,000 | |

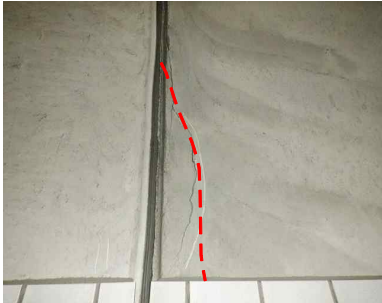
| 구분 | 유지관리 내용 | 관련사진 |
|---|---|---|
| 라이닝 | <ul style="list-style-type: none"> <li>터널 균열(<math>cw=0.3\text{mm}</math> 이상) <ul style="list-style-type: none"> <li>→ 현시점 상태등급“C”등급의 균열에 대해 진전여부 손상비교가 필요할 것으로 판단 됨.</li> </ul> </li> </ul> | |

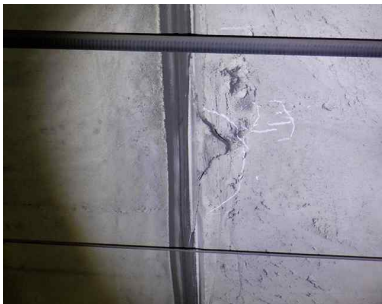
| 구분 | 유지관리 내용 | 관련사진 |
|---|---|---|
| | <ul style="list-style-type: none"> <li>박리 및 박락 <ul style="list-style-type: none"> <li>→ 박리 및 박락은 진행 여부에 따라 탈락 위험이 있어 주행차량의 사고의 원인이 될 수 있으므로 보수후 주의관찰이 필요</li> </ul> </li> </ul> | |

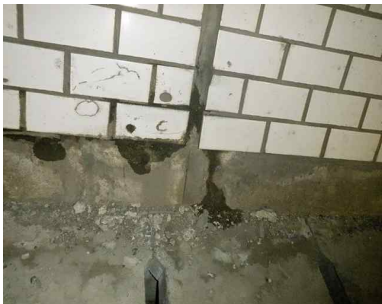
| 구분 | 유지관리 내용 | 관련사진 |
|---|---|---|
| | <ul style="list-style-type: none"> <li>누수 <ul style="list-style-type: none"> <li>→ SPAN3~4 구간에 누수가 조사됨.(스며있는 경미한 상태)</li> <li>누수 발생으로 인한 콘크리트 열화여부 및 진행여부 점검이 필요함</li> </ul> </li> </ul> | |

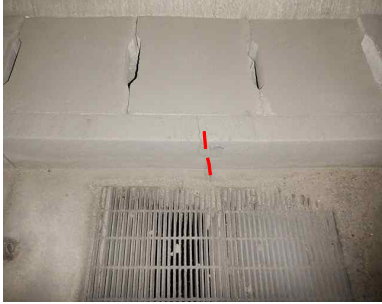
| 구분 | 유지관리 내용 | 관련사진 |
|---|---|---|
| 배수시설<br>(터널내) | <ul style="list-style-type: none"> <li>배수시설 <ul style="list-style-type: none"> <li>→ 금회 조사시 이물질퇴적, 토사퇴적 등의 손상은 조사되지 않았으며, 주기적인 점검이 필요할 것으로 판단됨</li> </ul> </li> </ul> | |

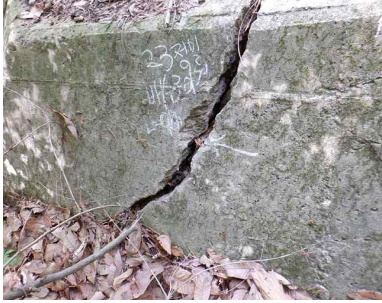
| 구 분 | 외관조사 결과 분석 |
|---|---|
| 배수계통 | <ul style="list-style-type: none"> <li>•2018년 준공되어 약 5년이 경과한 현재 시점 산마루 측구 배수로에 일부 낙엽 퇴적과 이격 1개소가 조사되었다. 해당 손상은 측구 시점부에서 발생하였으며 배수기능에는 문제가 없는 것으로 확인되어 보수보다는 점검시 주의관찰이 필요할 것으로 판단됨</li> </ul> |

| 구분 | 유지관리 내용 | 관련사진 |
|---|---|---|
| 배수계통<br>(터널주변) | <ul style="list-style-type: none"> <li>산마루 측구 배수로 이격 <ul style="list-style-type: none"> <li>→ 현시점 배수계통에 문제는 없으나 주기적인 점검을 통해 손상진전에 대한 비교점검이 필요함</li> </ul> </li> </ul> | |
