## 제3장

## 현장조사 및 시험

본 과업대상 시설물인 능안터널(하)은 2018년 11월 30일에 준공되어 현재까지 약 5년째 공용중인 2중 시설물로서 연장 390m의 NATM형 도로터널이다.

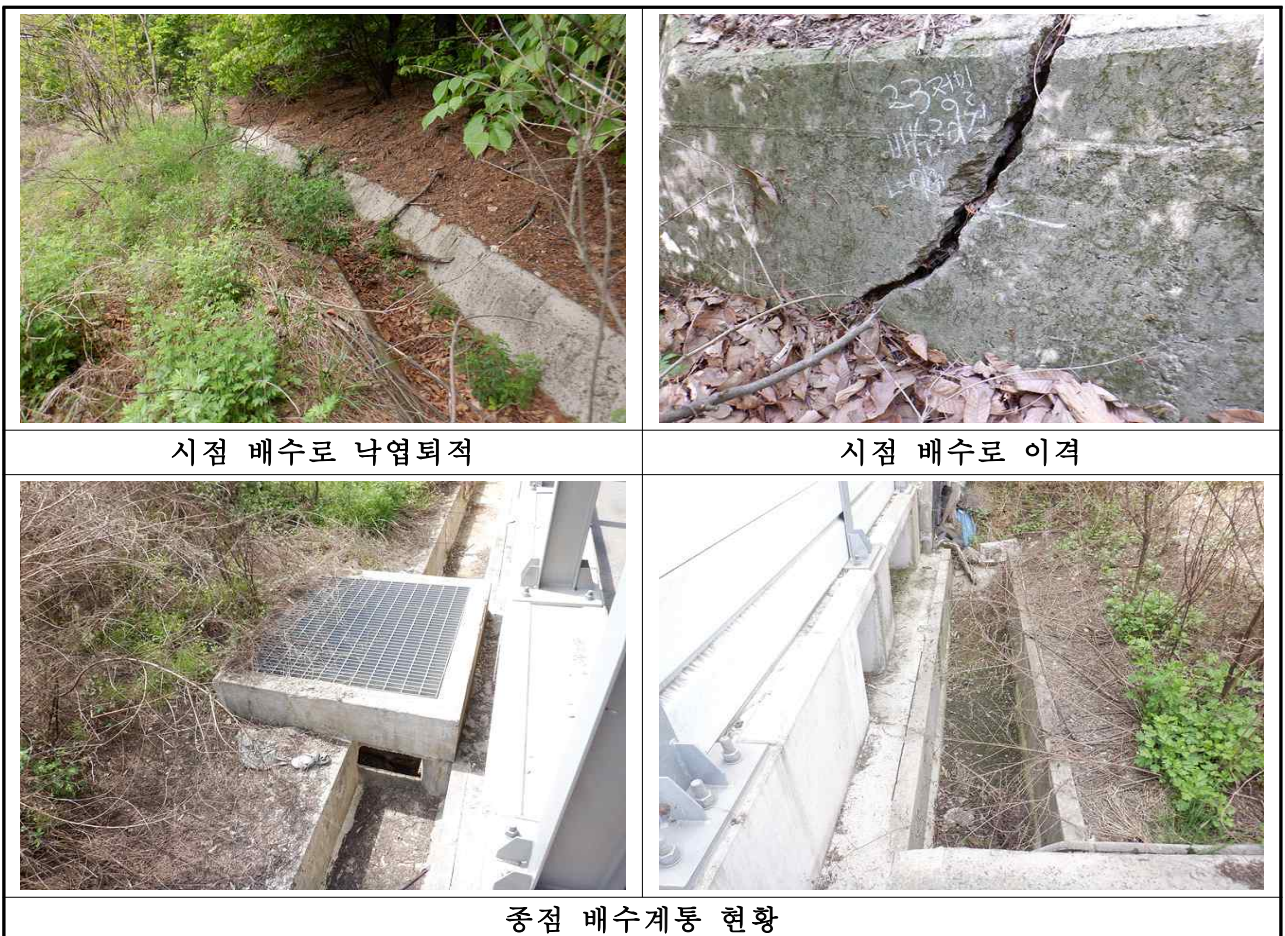
2018년 준공되어 약 5년이 경과한 현재 시점 산마루 측구 배수로에 일부 낙엽 퇴적과 이격 1개소가 조사되었다. 해당 손상은 측구 시점부에서 발생하였으며 배수기능에는 문제가 없는 것으로 확인되어 보수보다는 점검시 주의관찰이 필요할 것으로 판단된다.

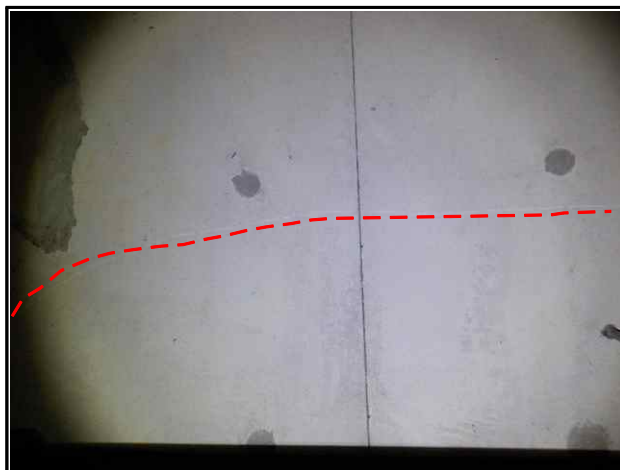
| 위 치 | • SPAN2 천단부 | 위 치 | • SPAN4 천단부 |

| 현 황 | • 종방향 균열(cw=0.2), 2EA | 현 황 | • 종방향 균열(cw=0.2), 2EA |
| 원 인 | • 수화열, 건조수축, 급속타설 등 | 원 인 | • 수화열, 건조수축, 급속타설 등 |

| 대 책 | • 표면처리 | 대 책 | • 표면처리 |

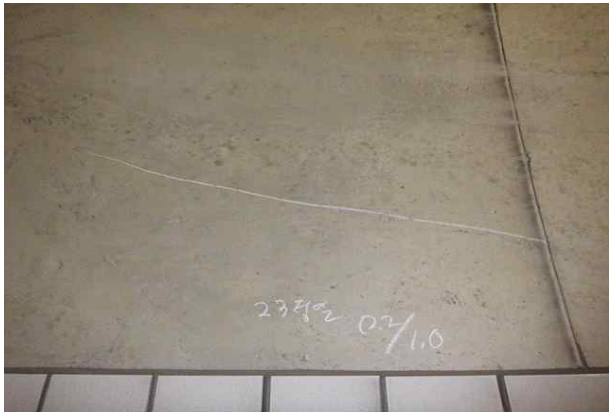
| 위 치 | • SPAN5 우측벽체부 | 위 치 | • SPAN22 천단부 |

| 현 황 | • 종방향 균열( $cw=0.2$ ) | 현 황 | • 종방향 균열( $cw=0.3$ ) |

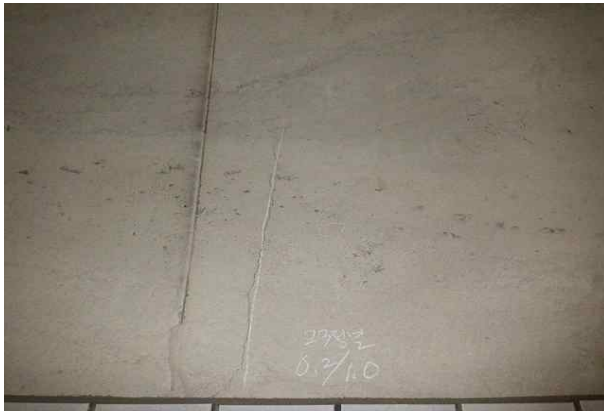
위 치 • SPAN9 우측벽체부  
현 황 • 횡방향 균열(cw=0.2)  
원 인 • 수화열 및 건조수축  
대 책 • 표면처리

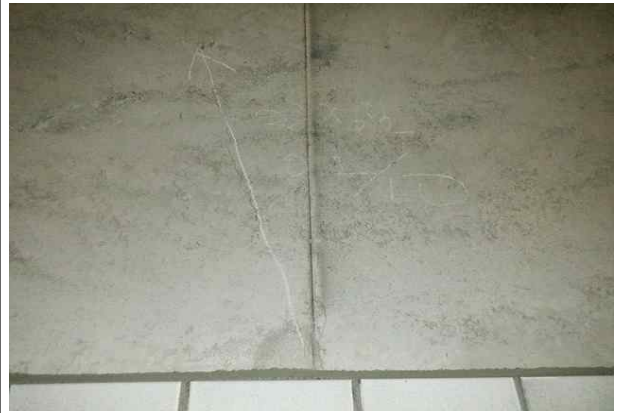
위 치 • SPAN11 천단부 및 좌측어깨부  
현 황 • 횡방향 균열(cw=0.3)  
원 인 • 수화열 및 건조수축  
대 책 • 주입보수

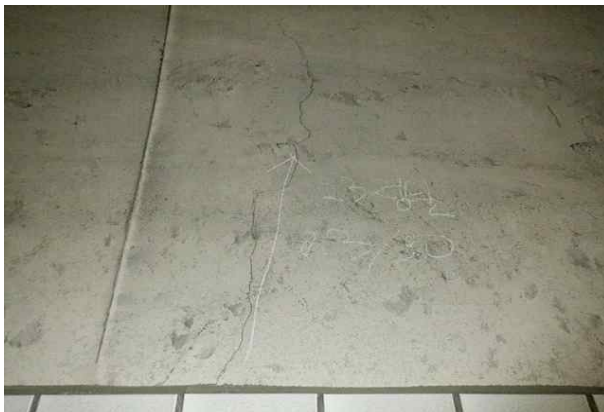
위 치 • SPAN28 좌측벽체부  
현 황 • 횡방향 균열(cw=0.3)  
원 인 • 수화열 및 건조수축  
대 책 • 주입보수

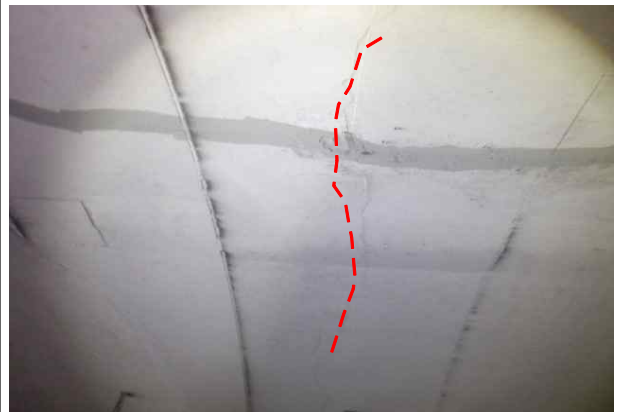
위 치 • SPAN37 천단부  
현 황 • 횡방향 균열(cw=0.3)  
원 인 • 수화열 및 건조수축  
대 책 • 주입보수

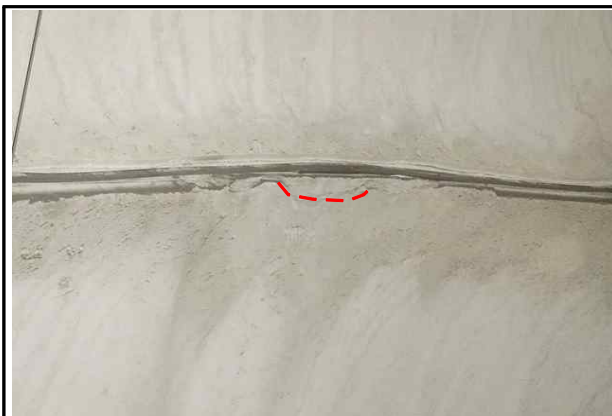
| 위 치 | • SPAN14 천단부 및 좌측어깨부 | 위 치 | • SPAN19 천단부 |

| 현 황 | • 반원형 균열(cw=0.2) | 현 황 | • 반원형 균열(cw=0.3) |
| 원 인 | • 시공미흡, 거푸집 탈형 | 원 인 | • 시공미흡 |

| 대 책 | • 표면처리 | 대 책 | • 주입보수 |

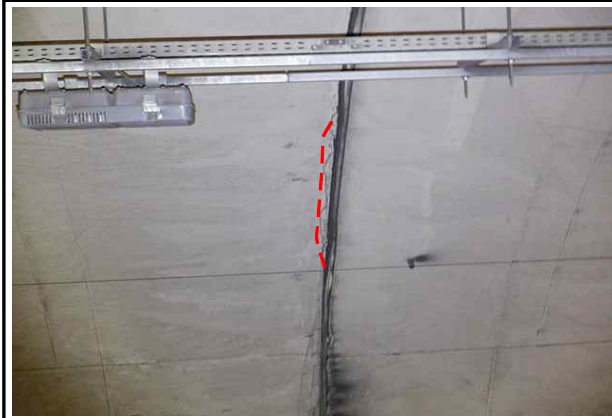
| 위 치 | • SPAN23 천단부 | 위 치 | • SPAN37 천단부 |

| 현 황 | • 반원형 균열(cw=0.2) | 현 황 | • 반원형 균열(cw=0.2) |

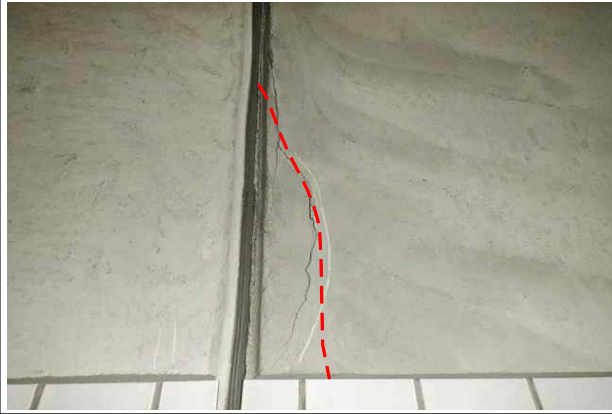
| 위 치 | • SPAN12 좌측벽체부 | 위 치 | • SPAN16 좌측벽체부 |

| 현 황 | • 사방향 균열(cw=0.2) | 현 황 | • 사방향 균열(cw=0.2) |
| 원 인 | • 시공미흡 | 원 인 | • 시공미흡 |

| 대 책 | • 표면처리 | 대 책 | • 표면처리 |

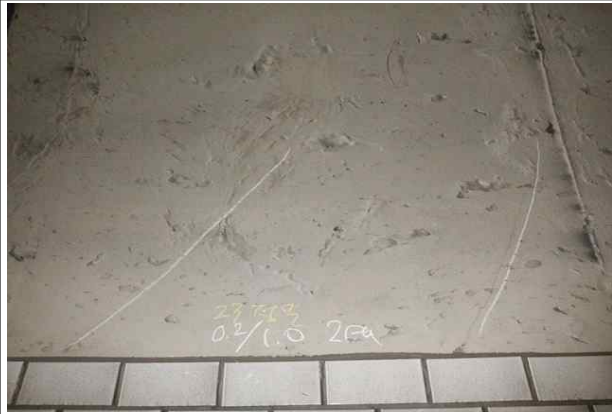
| 위 치 | • SPAN23 우측벽체부 | 위 치 | • SPAN44 우측벽체부 |

| 현 황 | • 사방향 균열(cw=0.2), 2EA | 현 황 | • 사방향 균열(cw=0.2) |

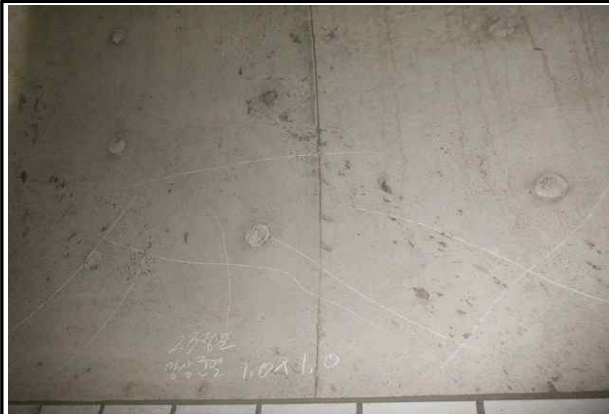
| 위 치 | • SPAN1 우측벽체부 |

| 현 황 | • 망상균열(cw=0.1) |
| 원 인 | • 시공미흡, 거푸집 탈형 등 |

| 대 책 | • 표면처리 |

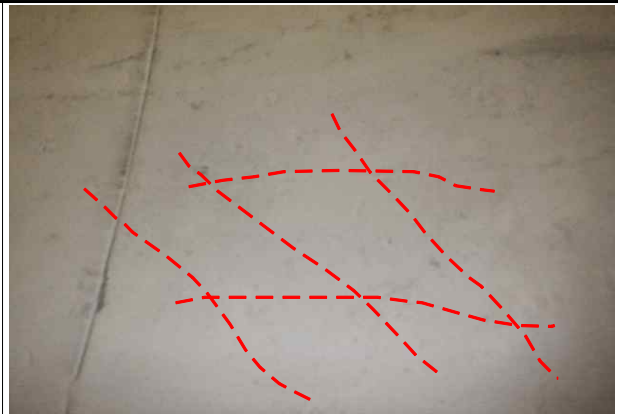
| 위 치 | • SPAN10 우측벽체부 |

| 현 황 | • 망상균열(cw=0.1) |
| 원 인 | • 시공미흡, 거푸집 탈형 등 |

| 대 책 | • 표면처리 |

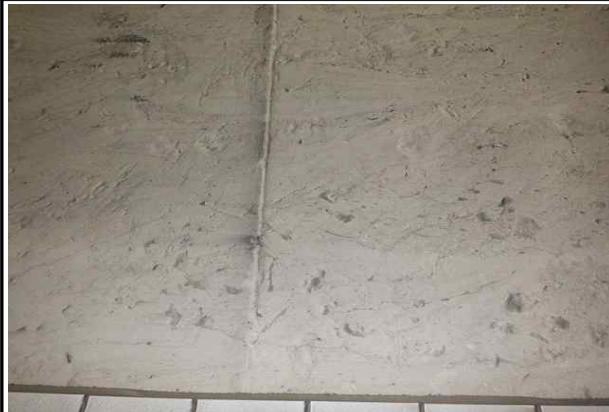
| 위 치 | • SPAN28 우측벽체부 |

| 현 황 | • 망상균열(cw=0.1) |
| 원 인 | • 시공미흡, 거푸집 탈형 등 |

| 대 책 | • 표면처리 |

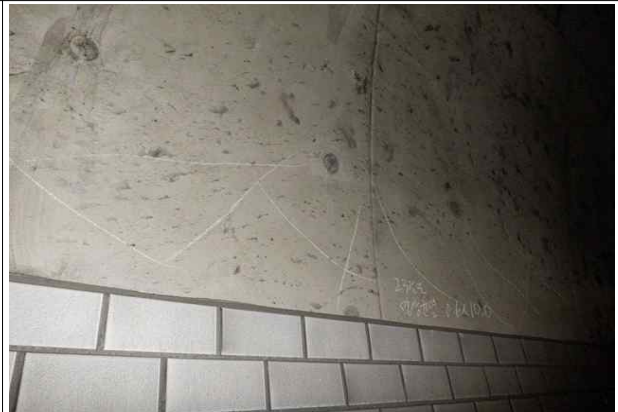
| 위 치 | • SPAN43 좌측벽체부 |

| 현 황 | • 망상균열(cw=0.1) |

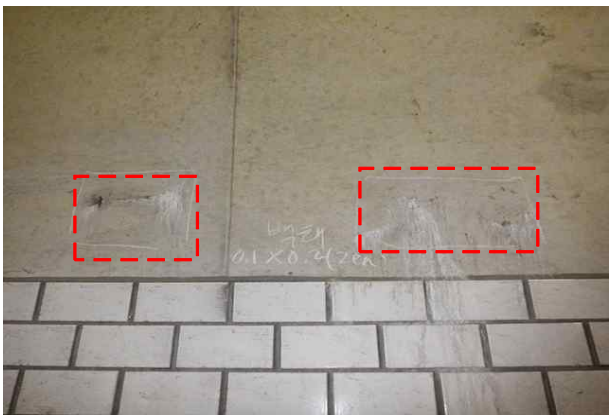
| 위 치 | • SPAN4 우측벽체부 | 위 치 | • SPAN7 좌측벽체부 |

- S4 우측벽체부에서 백태 1개소가 조사되었으며, 시공당시 배면 방수시트 접합이 불량한 부위가 라이닝 콘크리트 타설시 외적 요인에 의한 손상으로 우기시 지하수위 상승으로 인해 배면 침투수가 미세한 균열 및 공극부를 통해 유입된 것으로 판단된다. 또한 점검시 백태 발생부 하부로 누수흔적이 관찰되지는 않았으나 우기시 지속적인 점검이 필요하며, 내구성 저하방지를 위한 표면처리가 필요하다.

| 현 황 | • 백태 | 현 황 | • 박리 |
| 원 인 | • 외기노출 및 시공미흡 | 원 인 | • 시공미흡, 거푸집 탈형 등 |

| 대 책 | • 표면처리 | 대 책 | • 단면보수 |

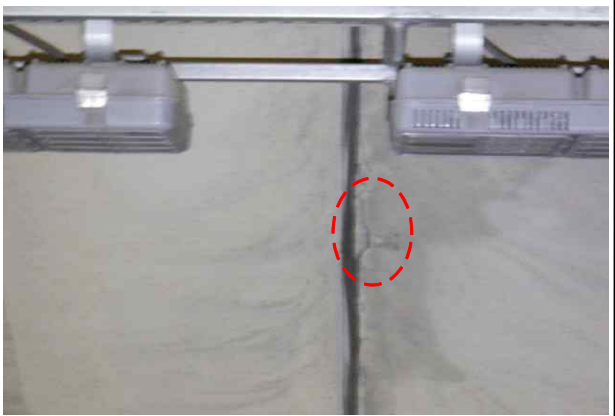
- 금회 정밀안전점검시 조인트에서 박리/박락 7개소가 조사되었다. 시공시 강재거푸집 설치에 따른 Jack-up 과정에서의 지압력 발생과 거푸집 조기 탈영의 원인과 공용기간 동안의 건조수축에 따른 응력집중 등의 복합적인 요인으로 발생한 손상으로 판단된다. 박리 및 박락은 진행 여부에 따라 탈락 위험이 있어 주행차량의 사고의 원인이 될 수 있으므로 손상 부위 제거 후 단면보수를 실시하는 것이 바람직하다.

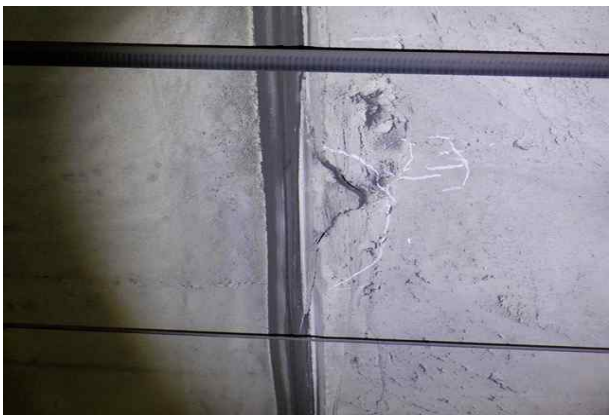
| 위 치 | • SPAN25 천단부 | 위 치 | • SPAN35 천단부 |

| 현 황 | • 박락 | 현 황 | • 박락 |

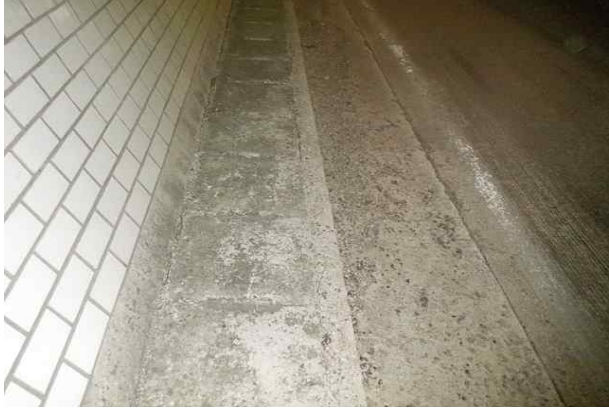
| 위 치 | • SPAN1 좌측공동구 | 위 치 | • SPAN8 우측공동구 |

| 현 황 | • 박리(표면) | 현 황 | • 공동구 파손(측면) |
| 원 인 | • 공용년수경과, 재설제에 의한 염해 | 원 인 | • 외부충격 |

| 대 책 | • 단면보수 | 대 책 | • 주의관찰 |

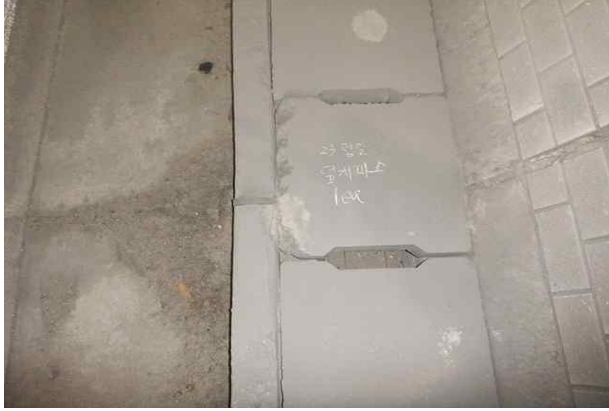
| 위 치 | • SPAN25 우측공동구 | 위 치 | • SPAN31 우측공동구 |

| 현 황 | • 공동구 덮개파손 | 현 황 | • 균열(Cw=0.3) |

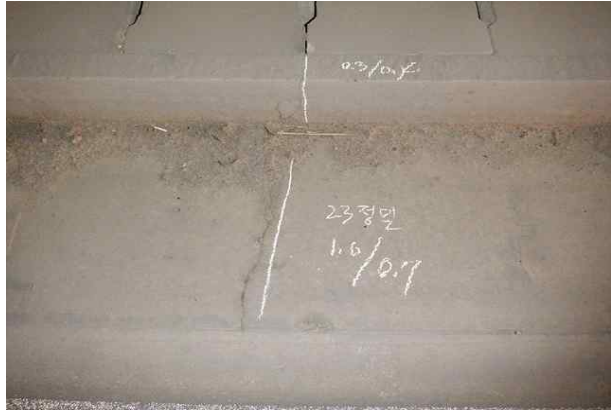
| 위 치 | • SPAN26 포장부 | 위 치 | • SPAN28 포장부 |

| 현 황 | • 포장균열(L=0.7) | 현 황 | • 포장파손 |
| 원 인 | • 시공미흡 및 건조수축 | 원 인 | • 중차량 반복하중 |

| 대 책 | • 주의관찰 | 대 책 | • 단면보수 |

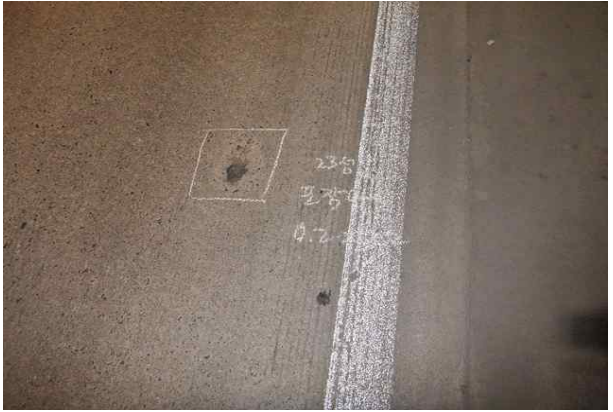
포장부에 포장균열, 포장 파손 등의 손상이 조사되었다. 발생한 손상은 시공초기 건조 수축 및 공용중 중차량 반복하중에 의해 발생한 것으로 확인된다. 포장균열은 손상의 정도가 경미하여 주행차량의 사용성에는 문제가 없을 것으로 판단되며, SPAN28 구간 포장파손 손상은 방치 시 반복된 차량통행으로 인하여 손상이 진전될 수 있으므로 단면보수를 통한 보수가 필요한 것으로 판단된다.

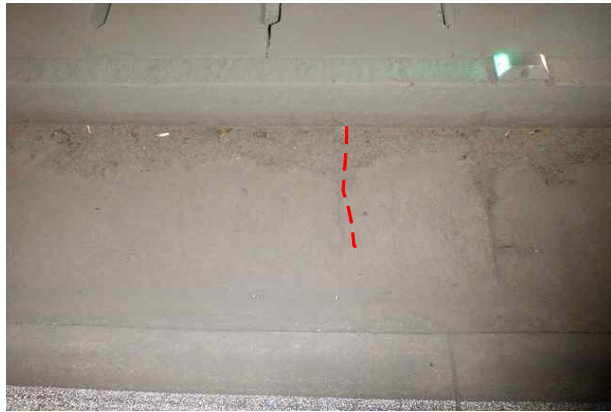
| 위 치 | • SPAN32 포장부 | 위 치 | • SPAN42 포장부 |

| 현 황 | • 포장균열(L=0.7) | 현 황 | • 포장균열(L=0.4) |
