ID : 오천터널(상) 천단부 SPAN 1 ~ SPAN 3

용역명 국토42호선 길천교 등 4개소 정밀안전점검 및 내진성능평가용역

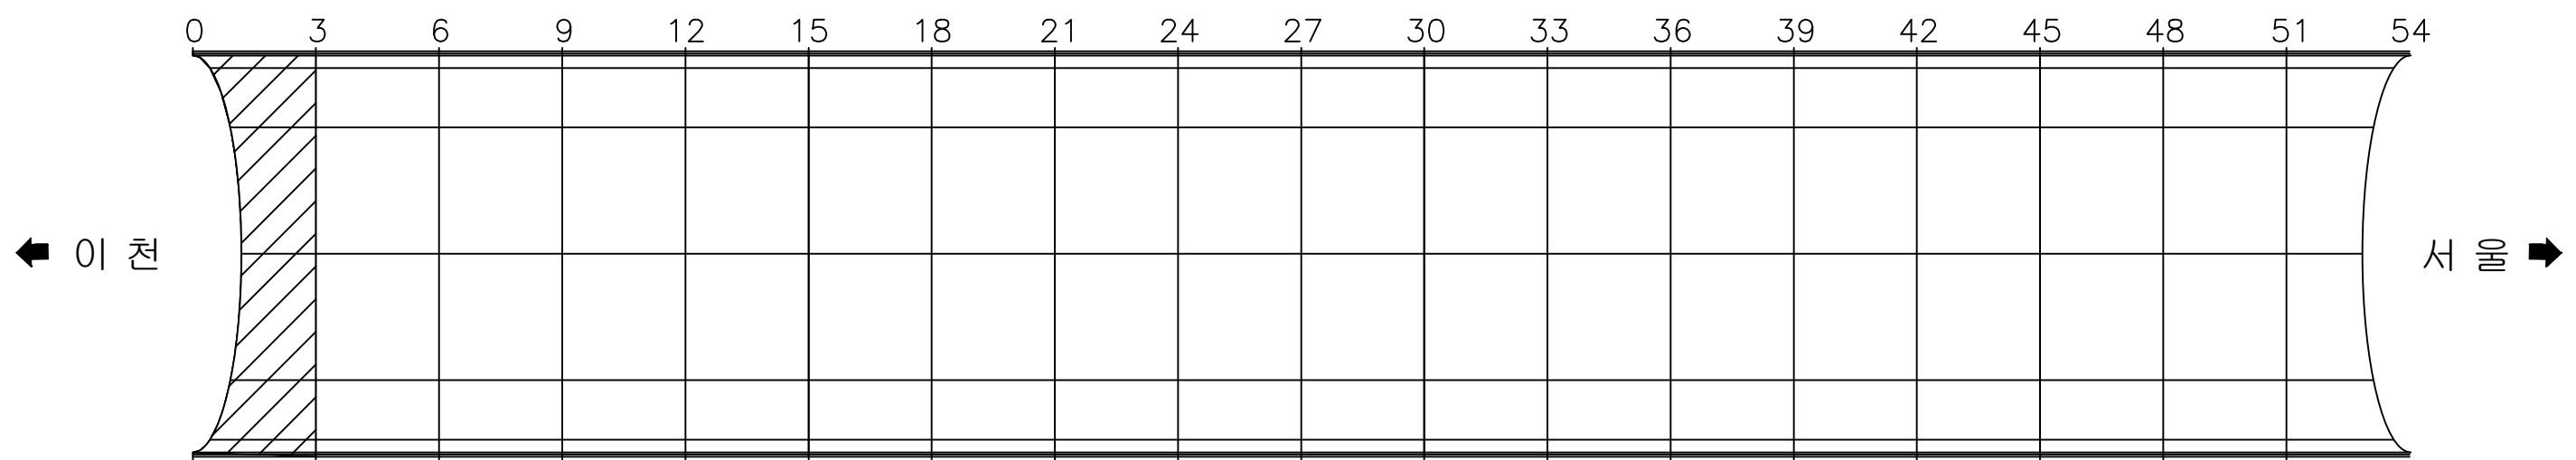
| 번호 | 내용 | 손상물량 | | | | | | 비고 |
|---|---|---|---|---|---|---|---|---|
| 1 | 표면오염 | - | 4.00 | 6.00 | 1 | 24.00 | m' | 기존 |
| 2 | 표면오염 | - | 4.00 | 9.00 | 1 | 36.00 | m' | 기존 |
| 3 | 타일균열 | - | - | - | 12 | 12.00 | EA | 기존 |
| 4 | 표면오염 | - | 0.50 | 1.00 | 1 | 0.50 | m' | 기존 |
| 5 | 타일탈락 | - | - | - | 4 | 4.00 | EA | 기존 |
| 6 | 타일균열 | - | - | - | 9 | 9.00 | EA | 신규 |
| 7 | 타일균열 | - | - | - | 5 | 5.00 | EA | 신규 |
| 8 | 타일균열 | - | - | - | 11 | 11.00 | EA | 신규 |

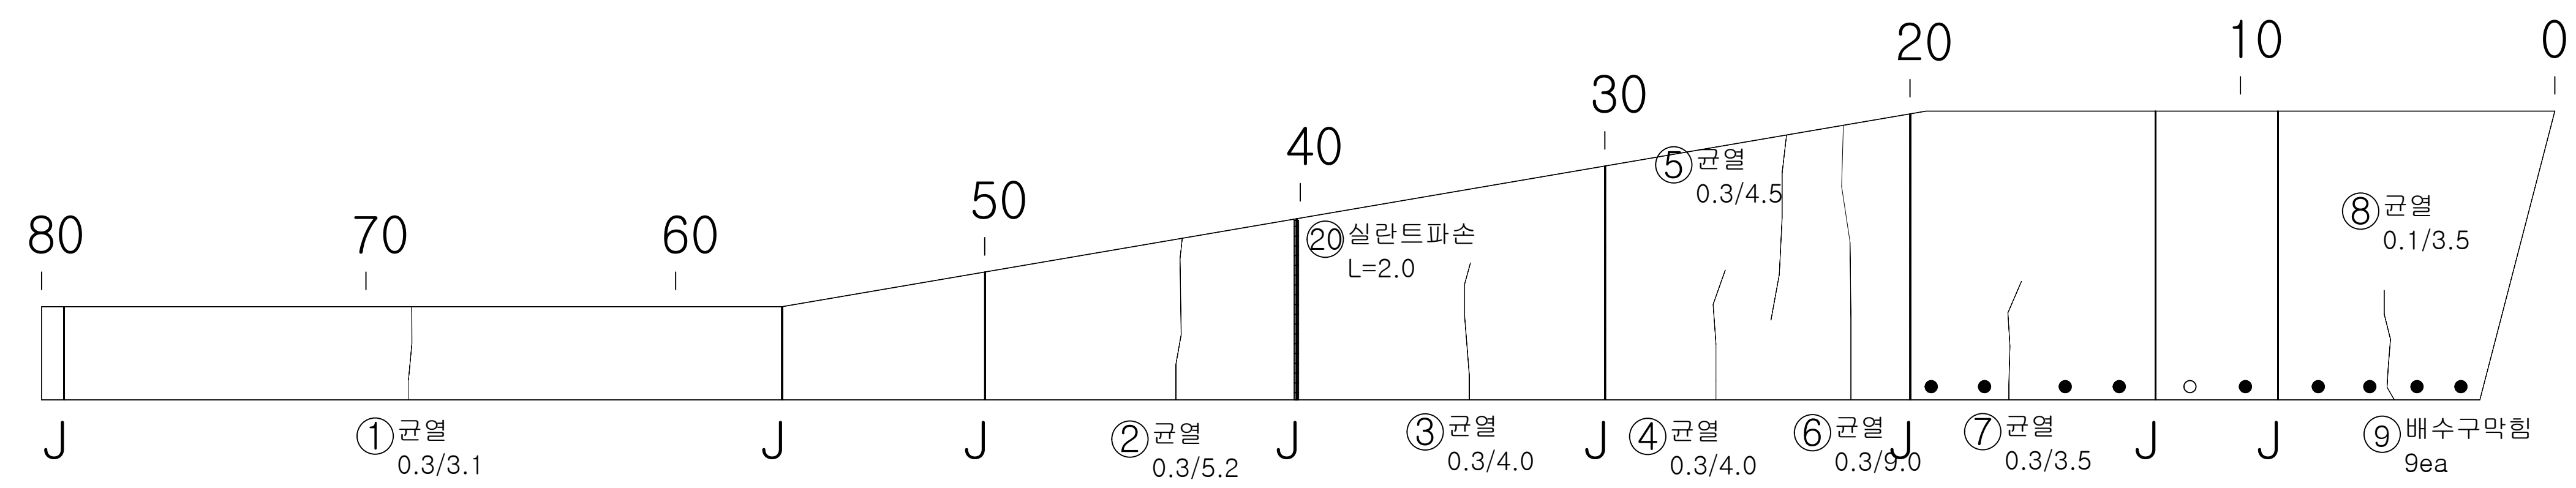
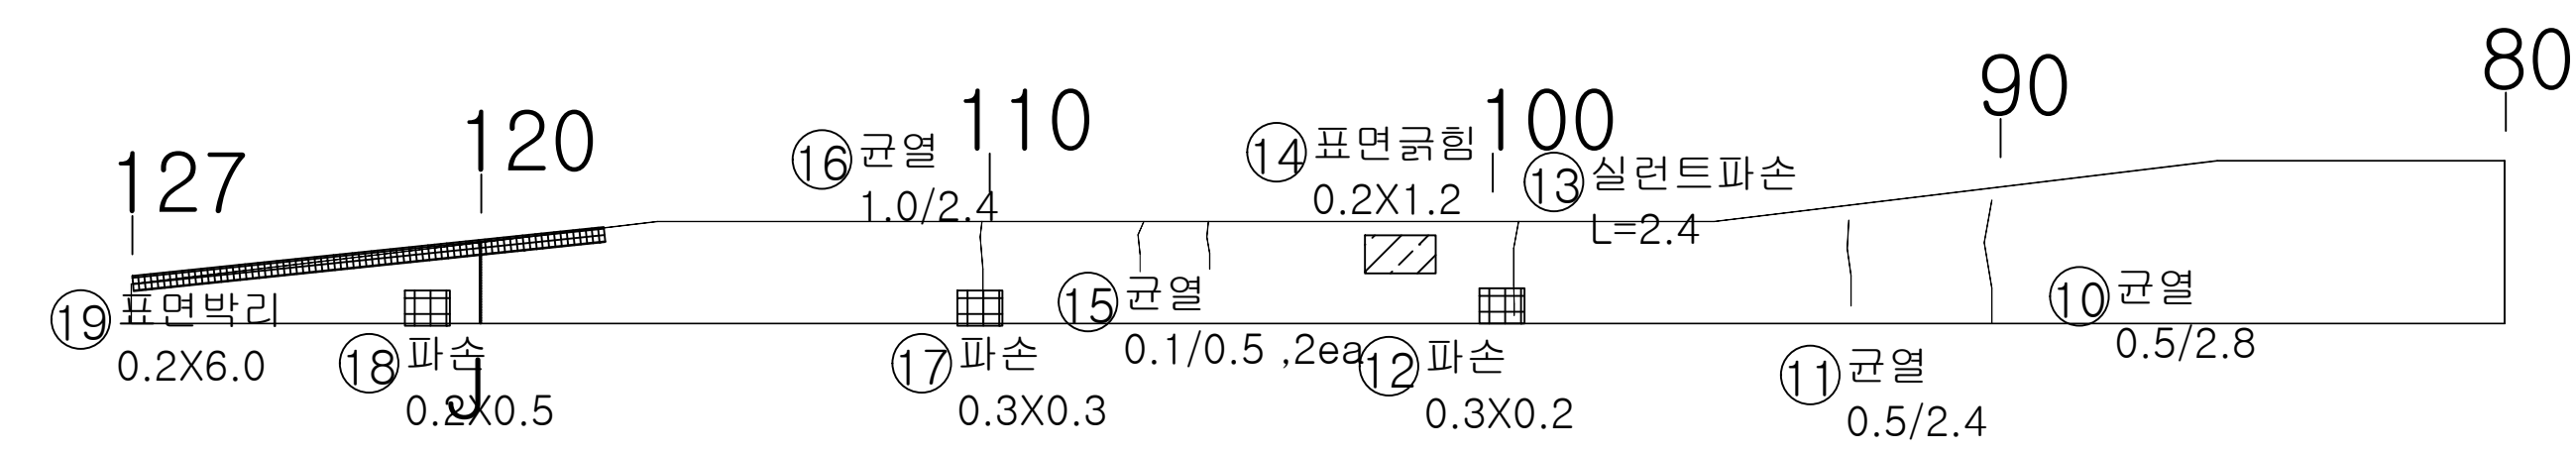
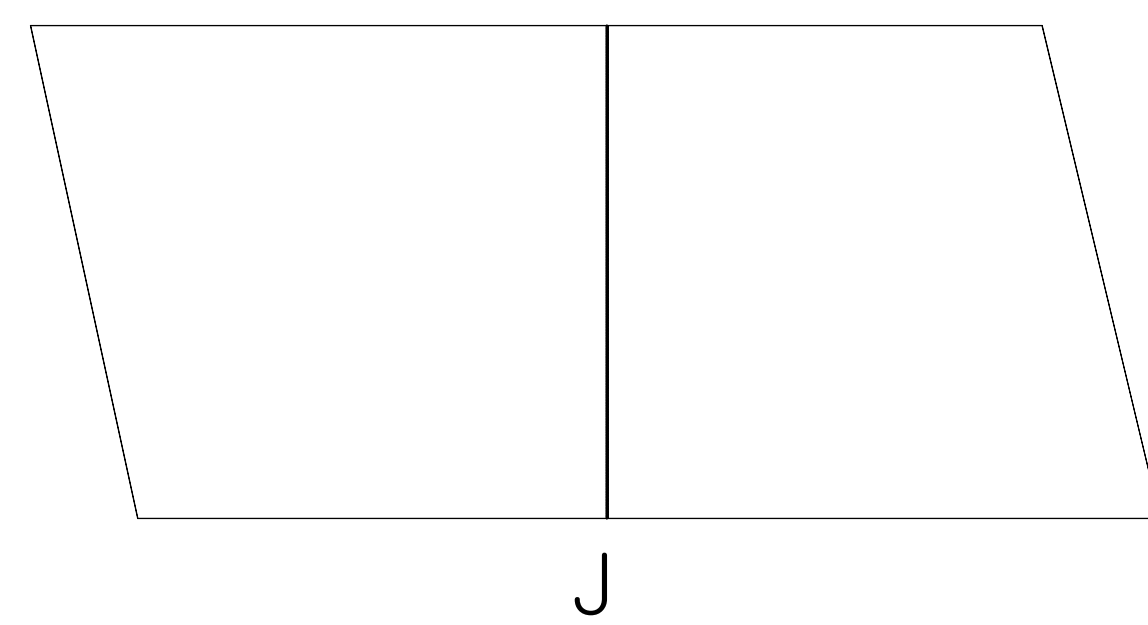
ID : 오천터널(상) 진입부 옹벽

| 번호 | 내용 | 손실물량 | | | | | | 비고 |
|---|---|---|---|---|---|---|---|---|
| 1 | 균열 | 0.30 | | 3.10 | 1 | 3.10 | m | 기존 |
| 2 | 균열 | 0.30 | | 5.20 | 1 | 5.20 | m | 기존 |
| 3 | 균열 | 0.30 | | 4.00 | 1 | 4.00 | m | 기존 |
| 4 | 균열 | 0.30 | | 4.00 | 1 | 4.00 | m | 기존 |
| 5 | 균열 | 0.30 | | 4.50 | 1 | 4.50 | m | 기존 |
| 6 | 균열 | 0.30 | | 9.00 | 1 | 9.00 | m | 기존 |
| 7 | 균열 | 0.30 | | 3.50 | 1 | 3.50 | m | 기존 |
| 8 | 균열 | 0.10 | | 3.50 | 1 | 3.50 | m | 기존 |
| 10 | 균열 | 0.50 | | 2.80 | 1 | 2.80 | m | 기존 |
| 11 | 균열 | 0.50 | | 2.40 | 1 | 2.40 | m | 기존 |
| 15 | 균열 | 0.10 | | 0.50 | 2 | 1.00 | m | 기존 |
| 16 | 균열 | 0.10 | | 2.40 | 1 | 2.40 | m | 기존 |
