ID : 오천터널(하) 천단부 SPAN 1 ~ SPAN 3

용역명 국토42호선 길천교 등 4개소 정밀안전점검 및 내진성능평가용역

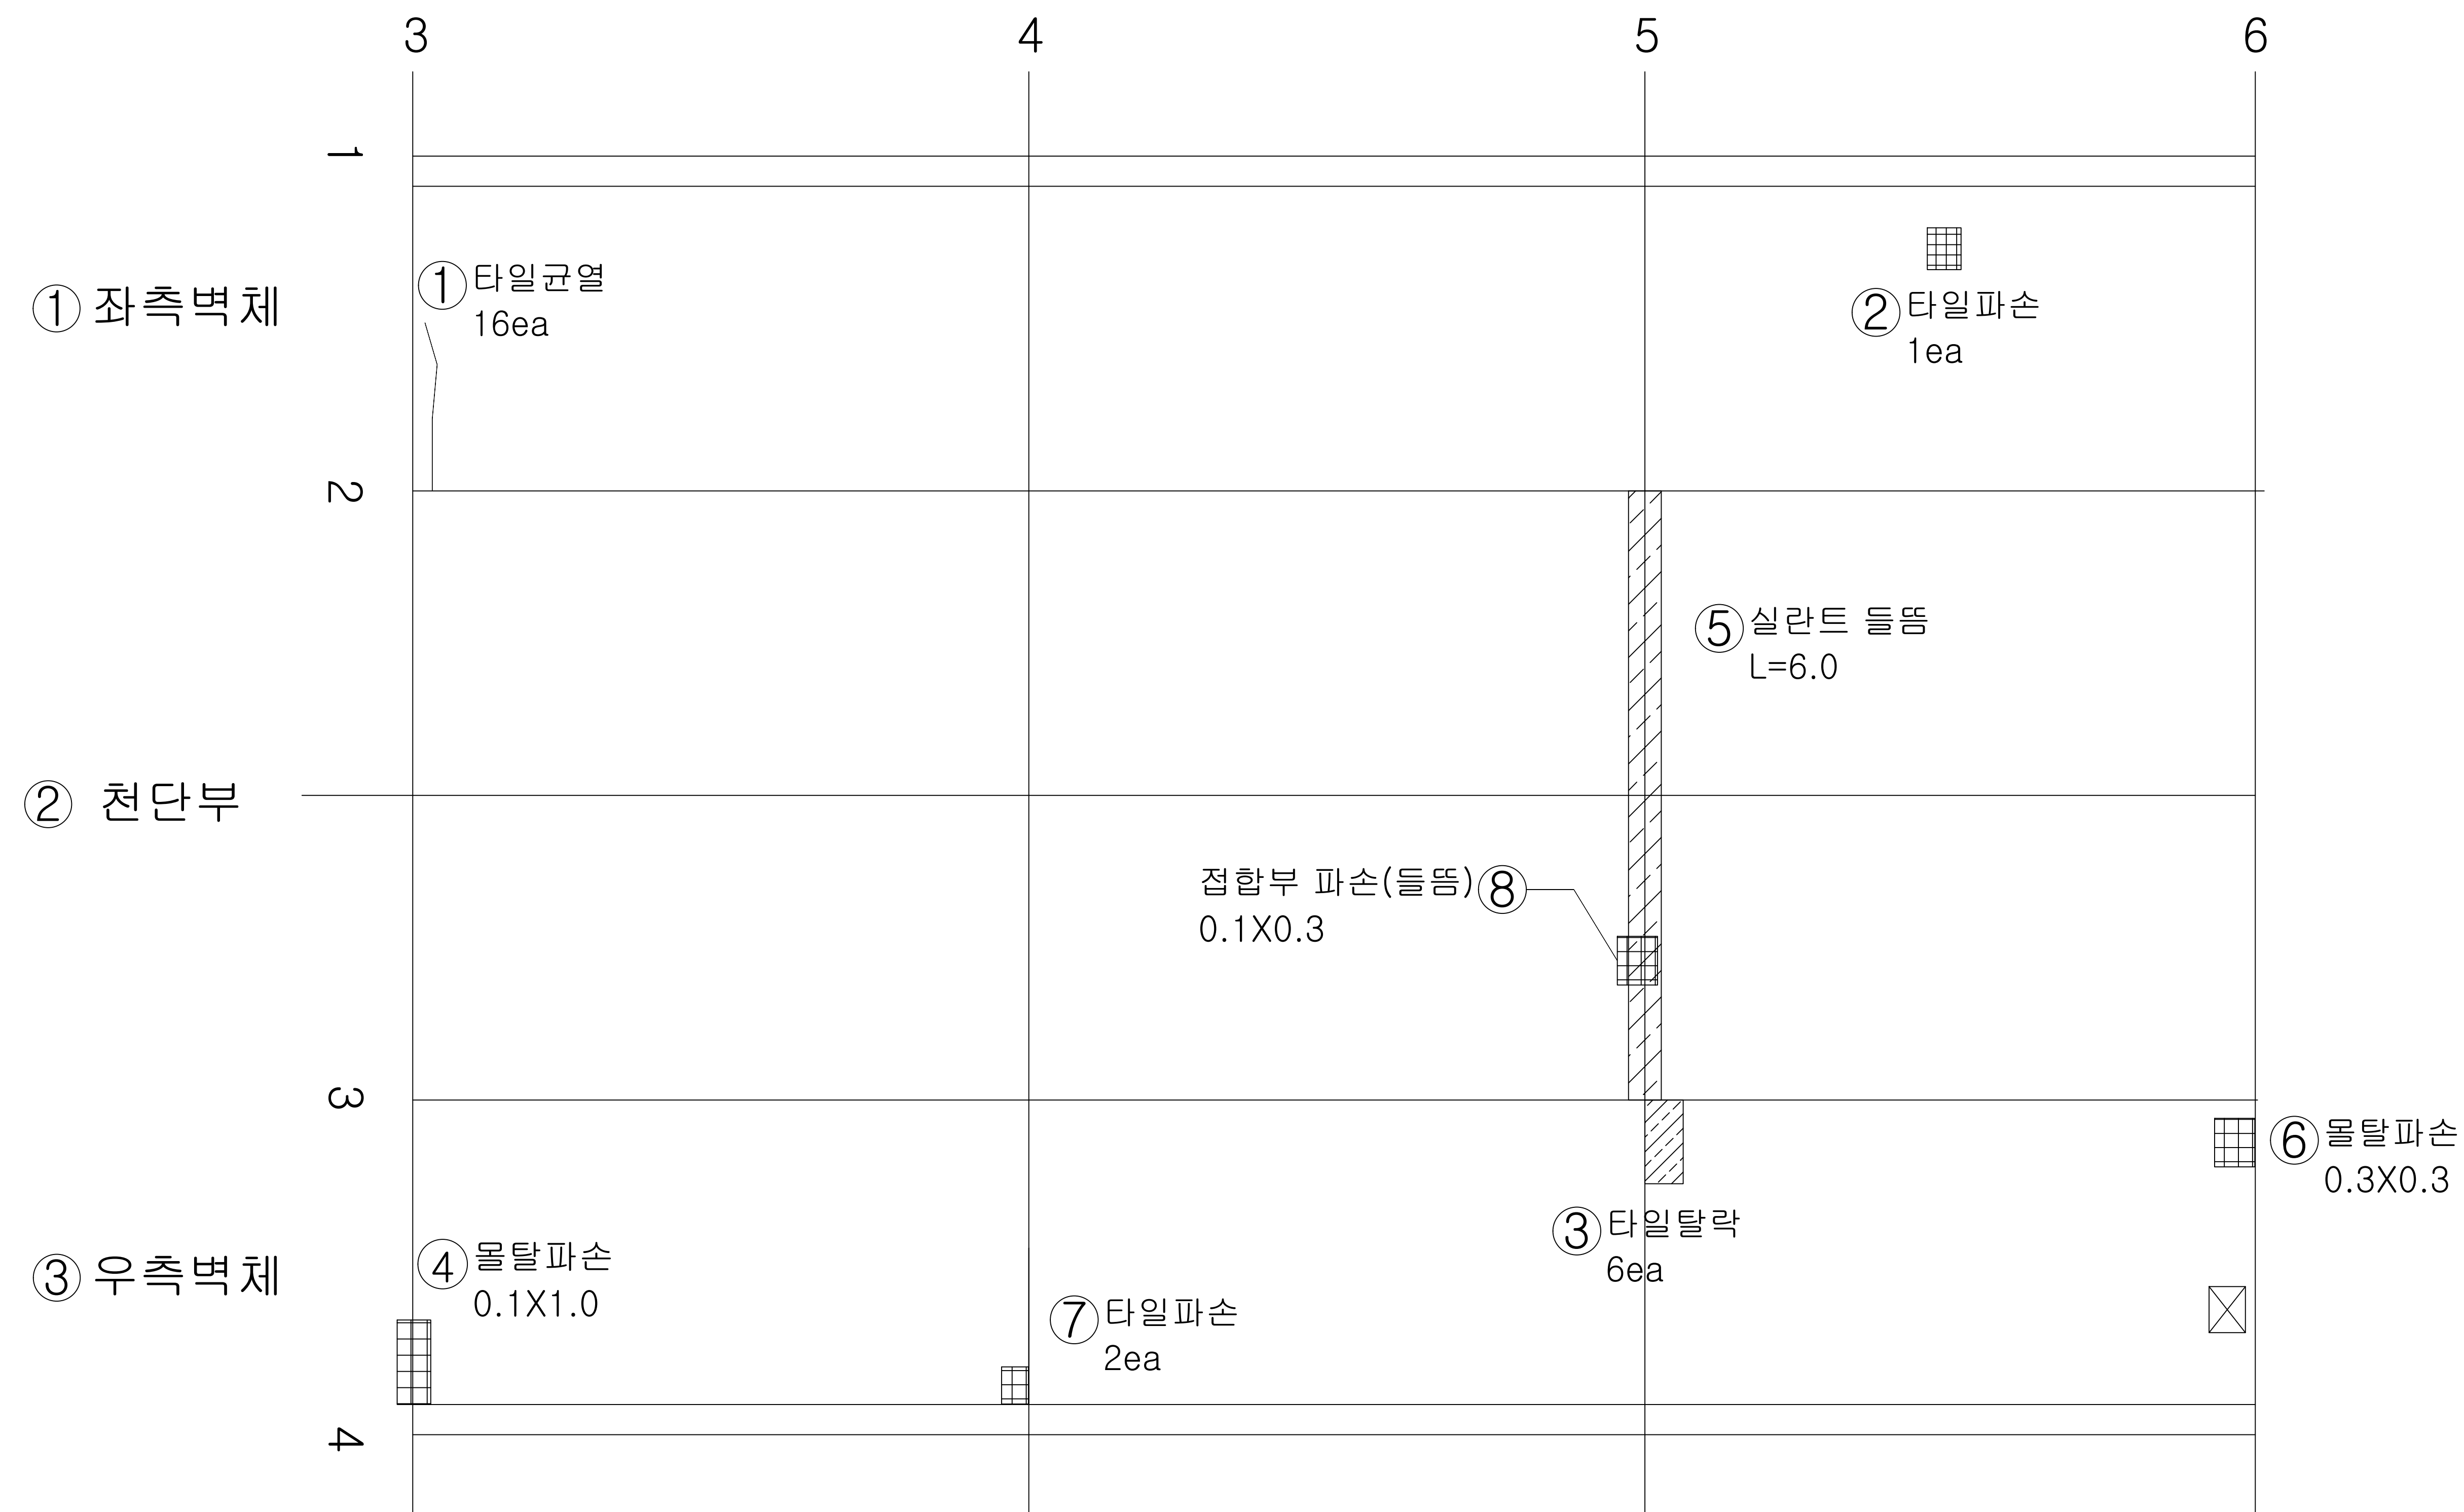
ID : 오천터널(하) 천단부 SPAN 4 ~ SPAN 6

| 번호 | 내용 | 손상물량 | | | | | | 비고 |
|---|---|---|---|---|---|---|---|---|
| 1 | 타일균열 | | | | 16 | 16.00 | EA | 기존 |

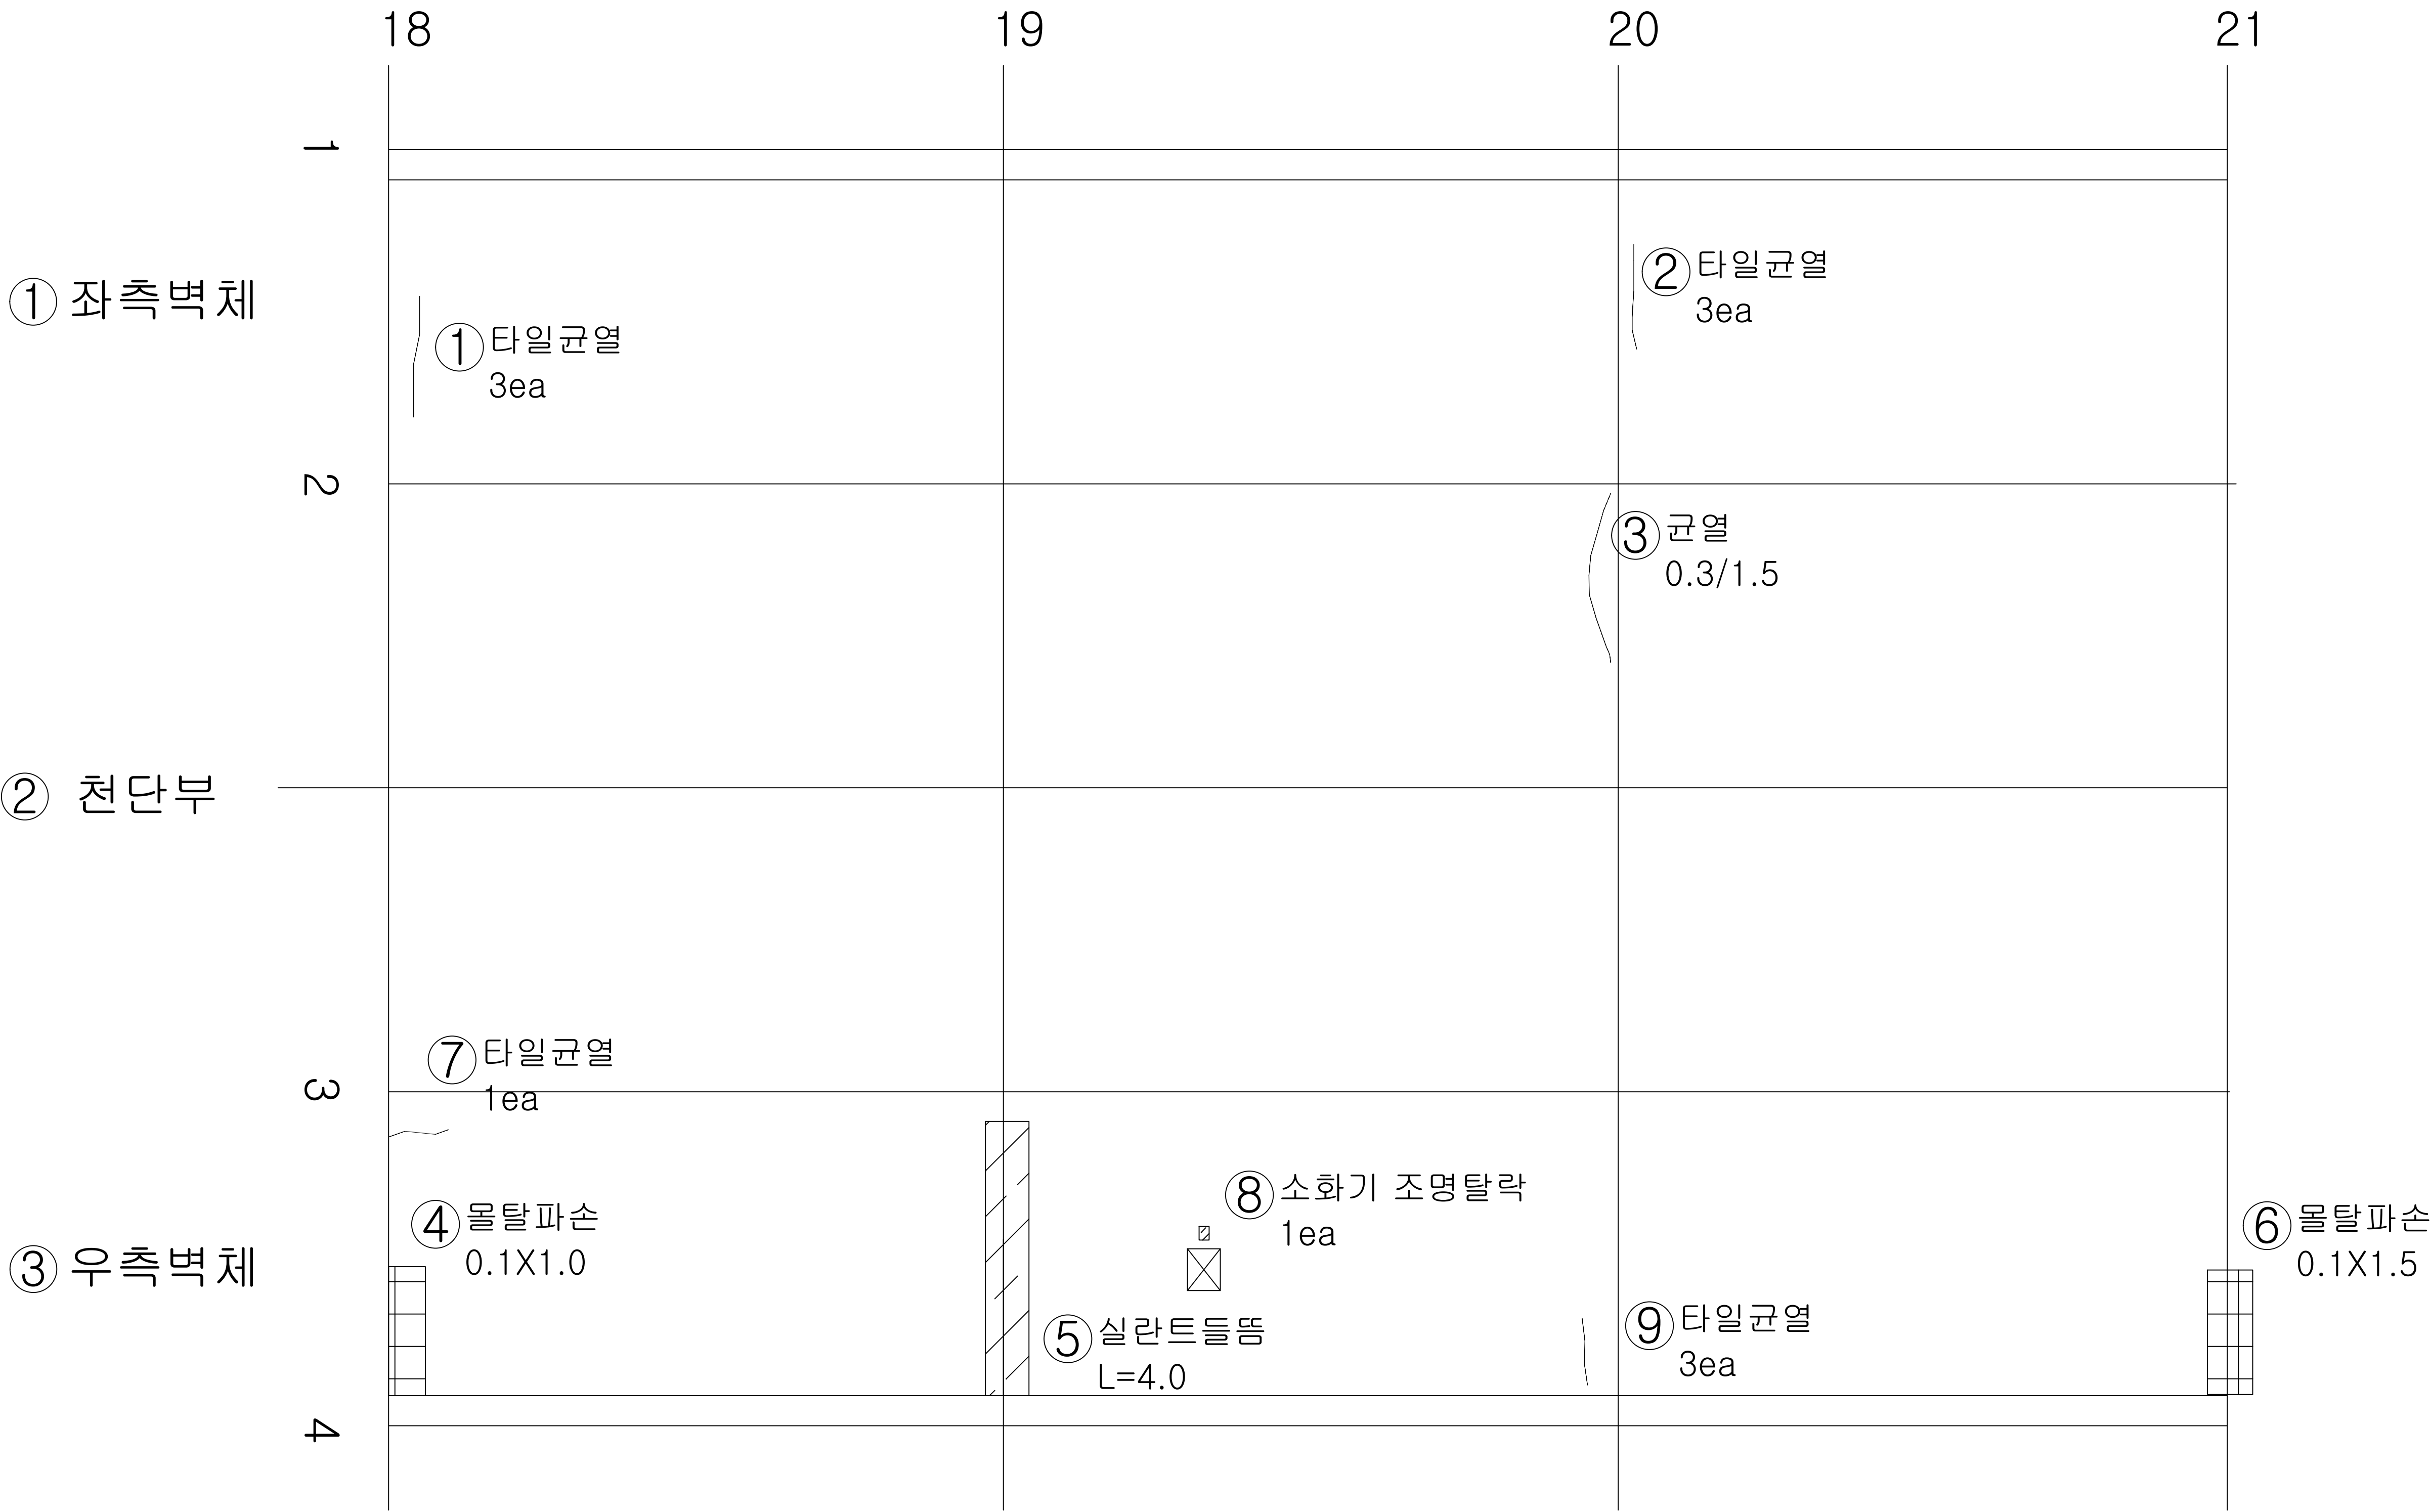
| 번호 | 내용 | 손상물량 | | | | | | 비고 |
|---|---|---|---|---|---|---|---|---|
| 1 | 타일균열 | | | | 3 | 3.00 | EA | 기존 |
| 2 | 타일균열 | | | | 3 | 3.00 | EA | 기존 |
| 3 | 균열 | 0.30 | | 1.50 | 1 | 1.50 | m | 기존 |
| 7 | 타일균열 | | | | 1 | 1.00 | EA | 신규 |
| 9 | 타일균열 | | | | 3 | 3.00 | EA | 신규 |

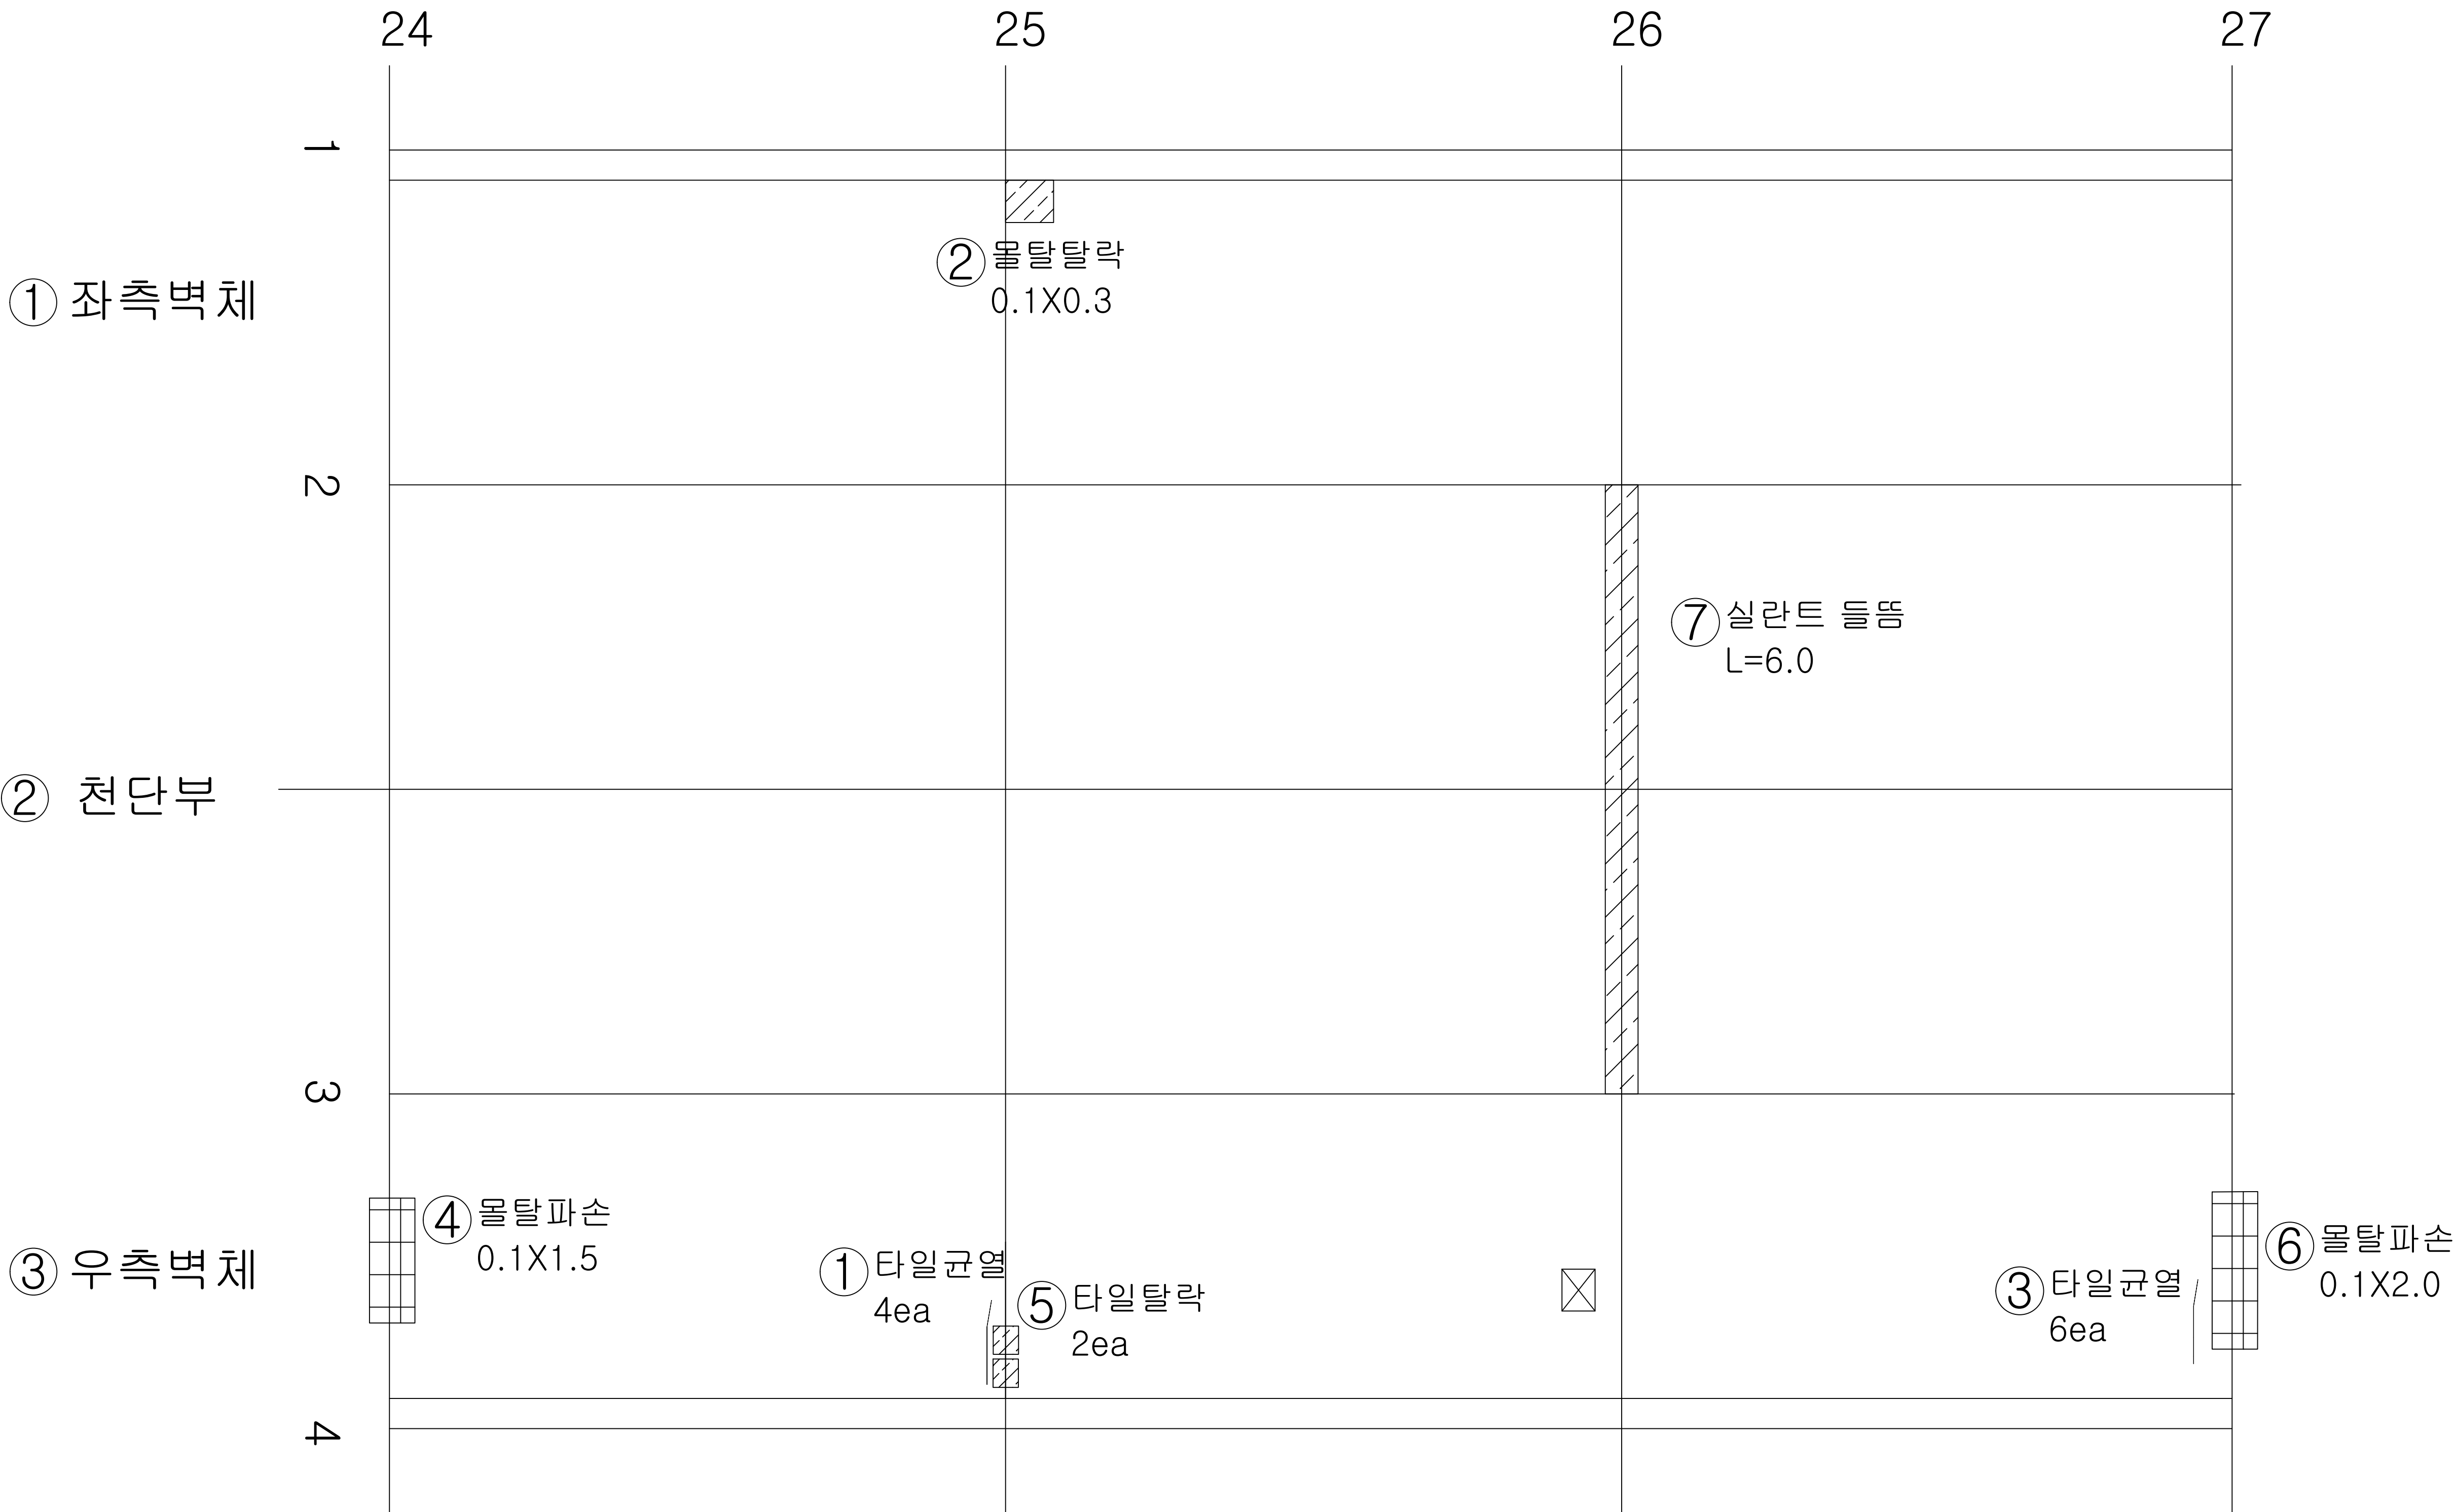
| 번호 | 내용 | 손상물량 | | | | | | 비고 |
|---|---|---|---|---|---|---|---|---|
| 1 | 타일균열 | | | | 4 | 4.00 | EA | 기존 |
| 3 | 타일균열 | | | | 6 | 6.00 | EA | 기존 |

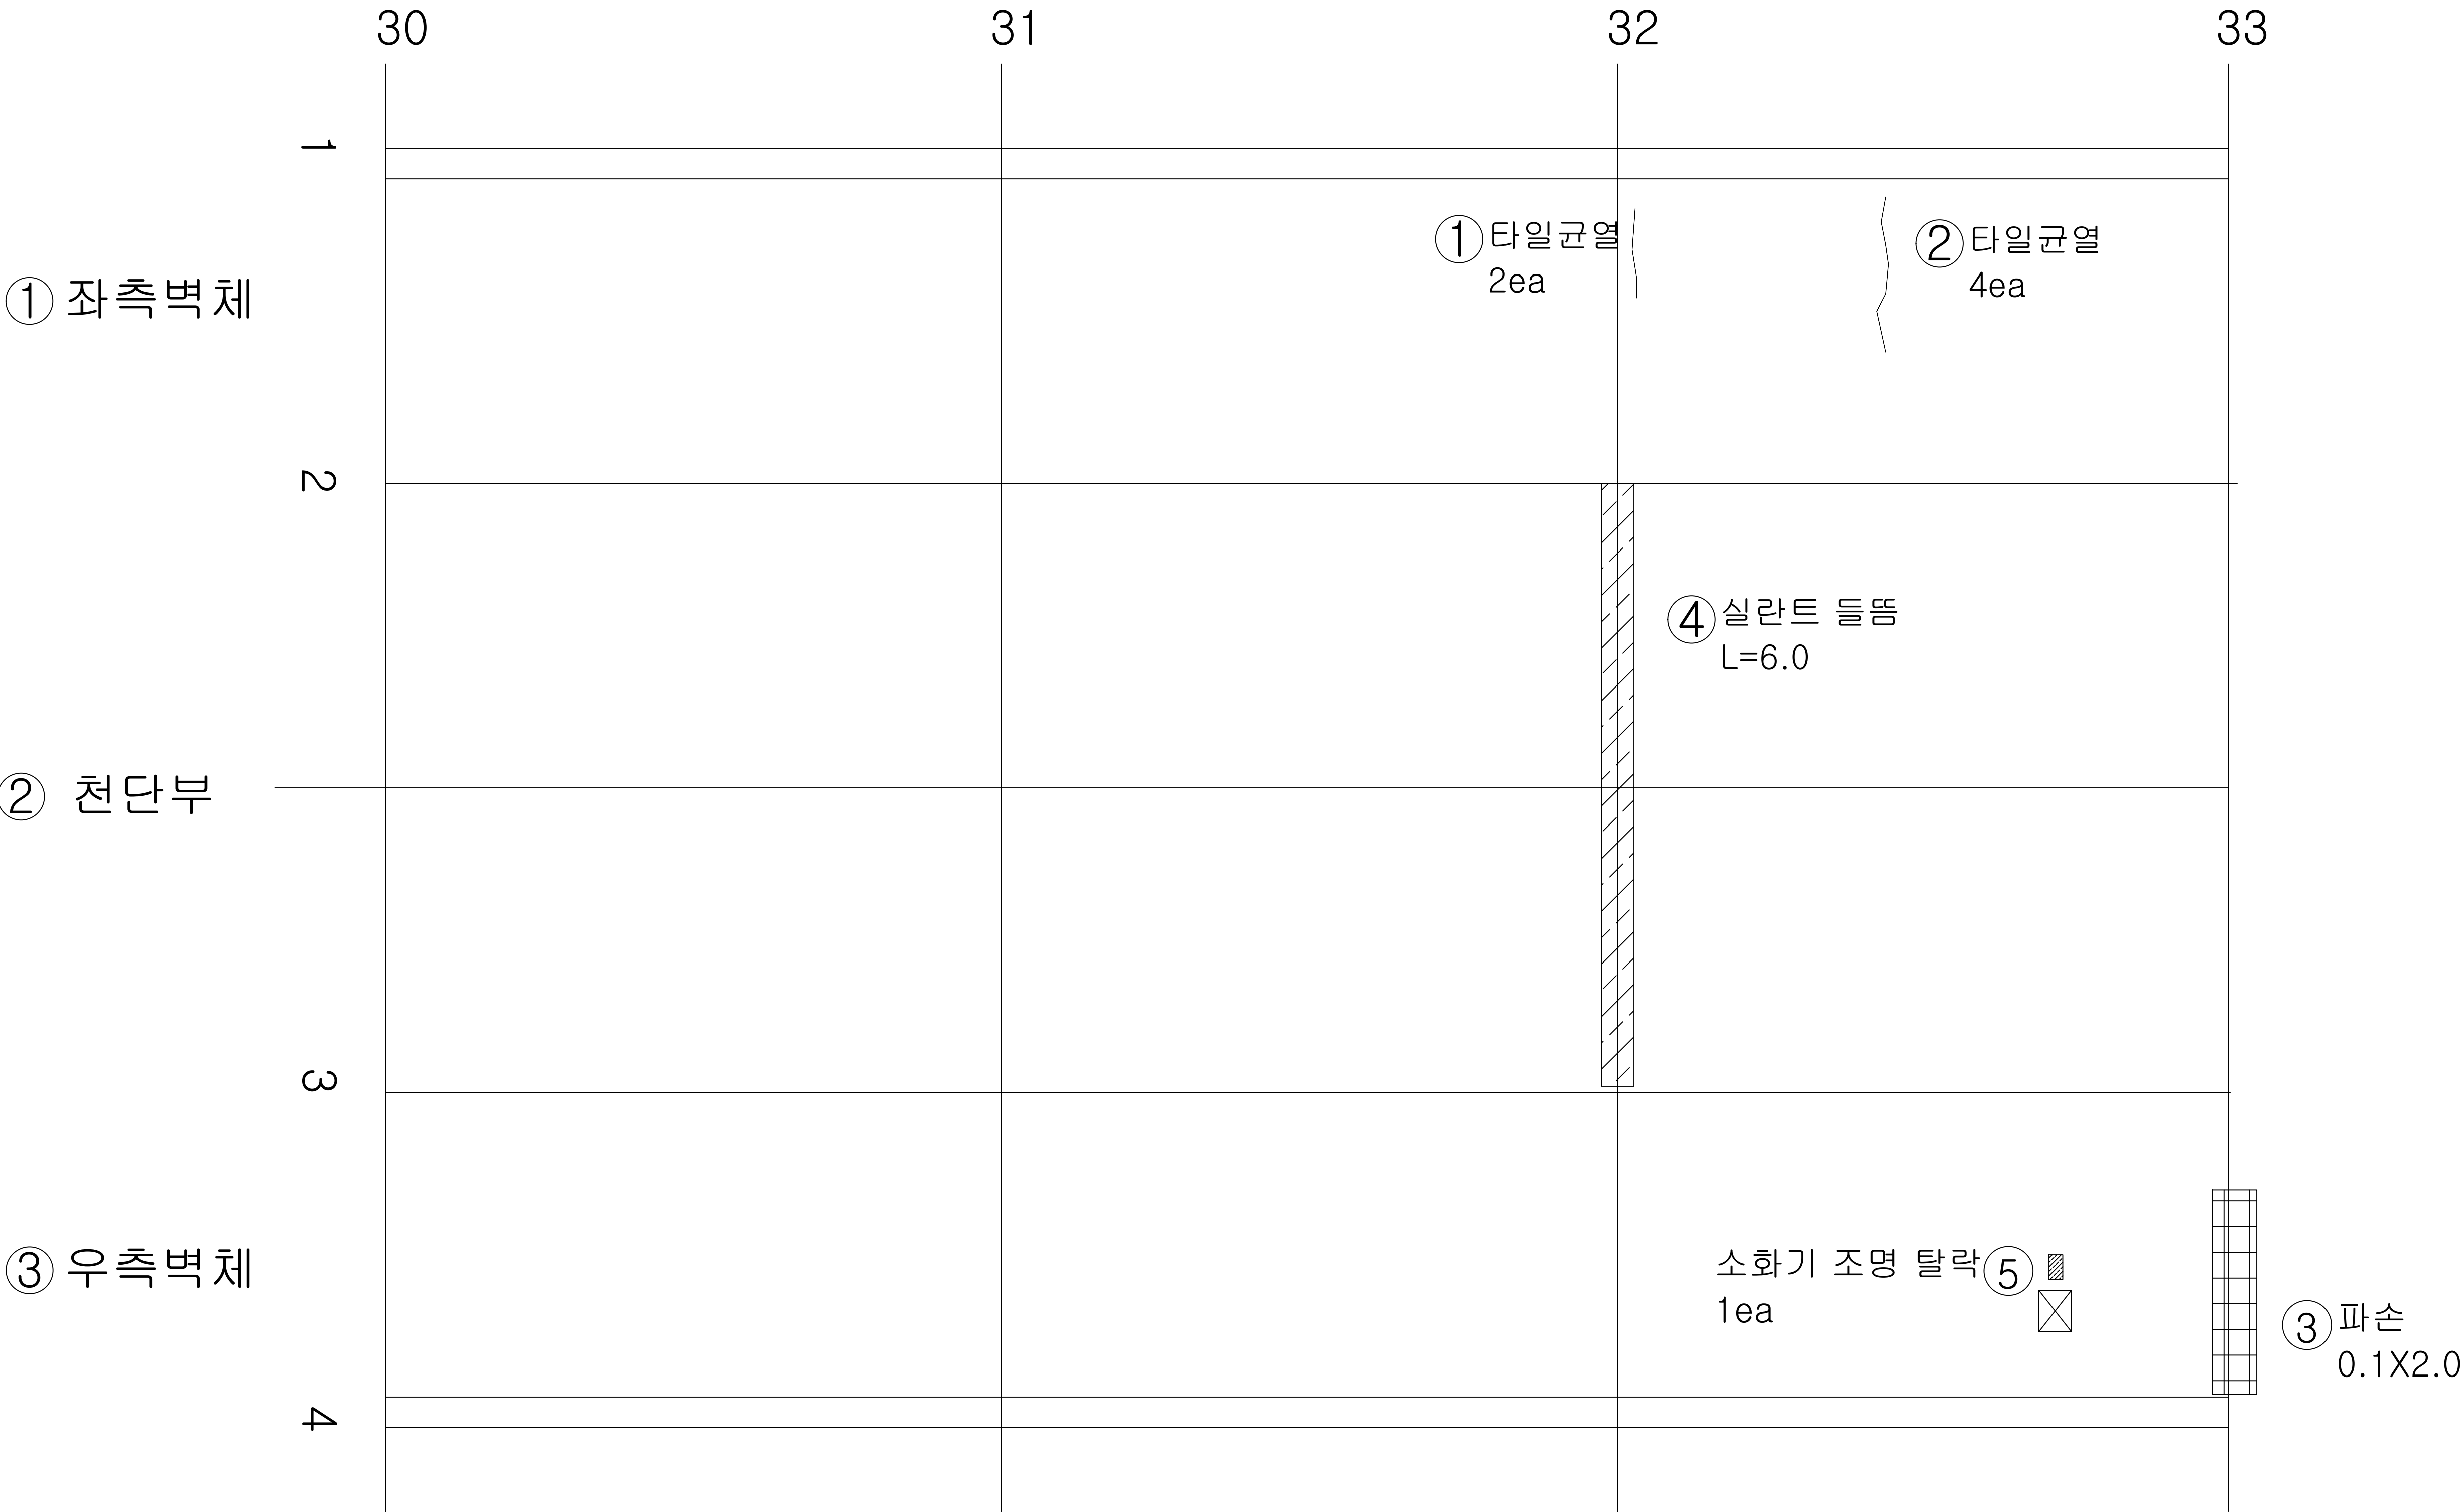
| 번호 | 내용 | 손상물량 | | | | | | 비고 |
|---|---|---|---|---|---|---|---|---|
| 1 | 타일균열 | | | | 2 | 2.00 | EA | 기존 |
| 2 | 타일균열 | | | | 4 | 4.00 | EA | 기존 |

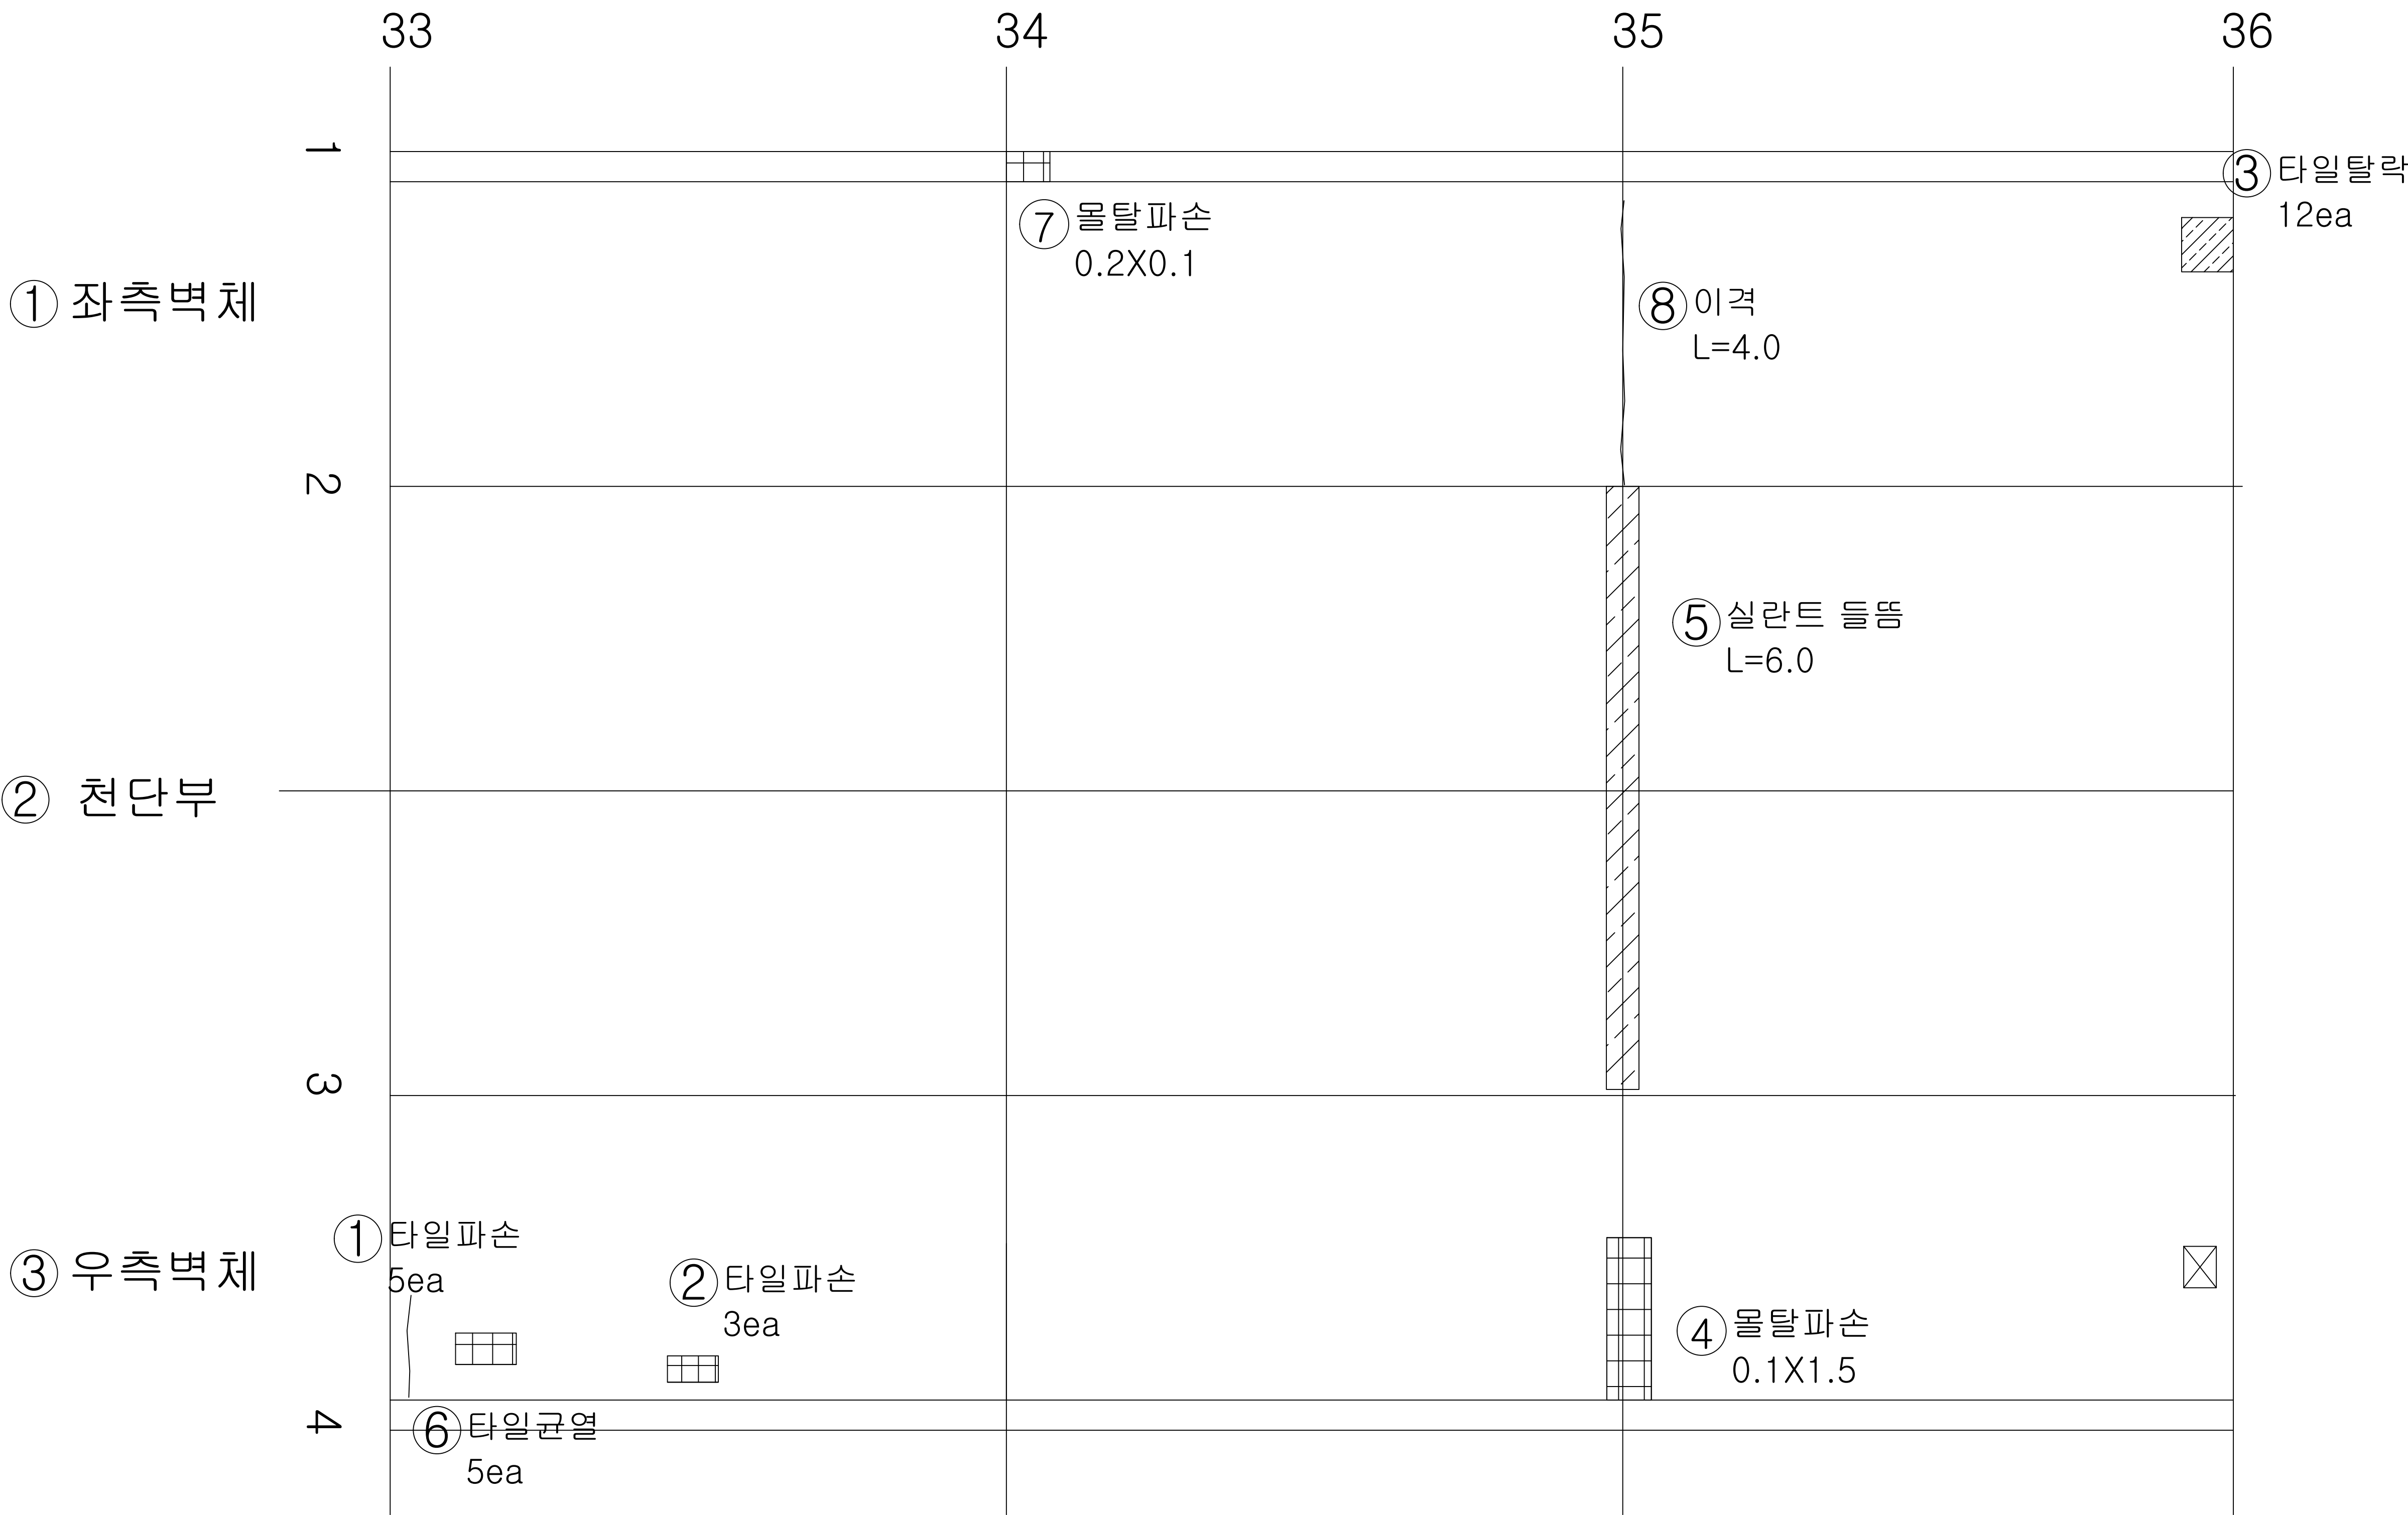
| 번호 | 내용 | 손상물량 | | | | | | 비고 |
|---|---|---|---|---|---|---|---|---|
| 6 | 타일균열 | | | | 5 | 5.00 | EA | 신규 |

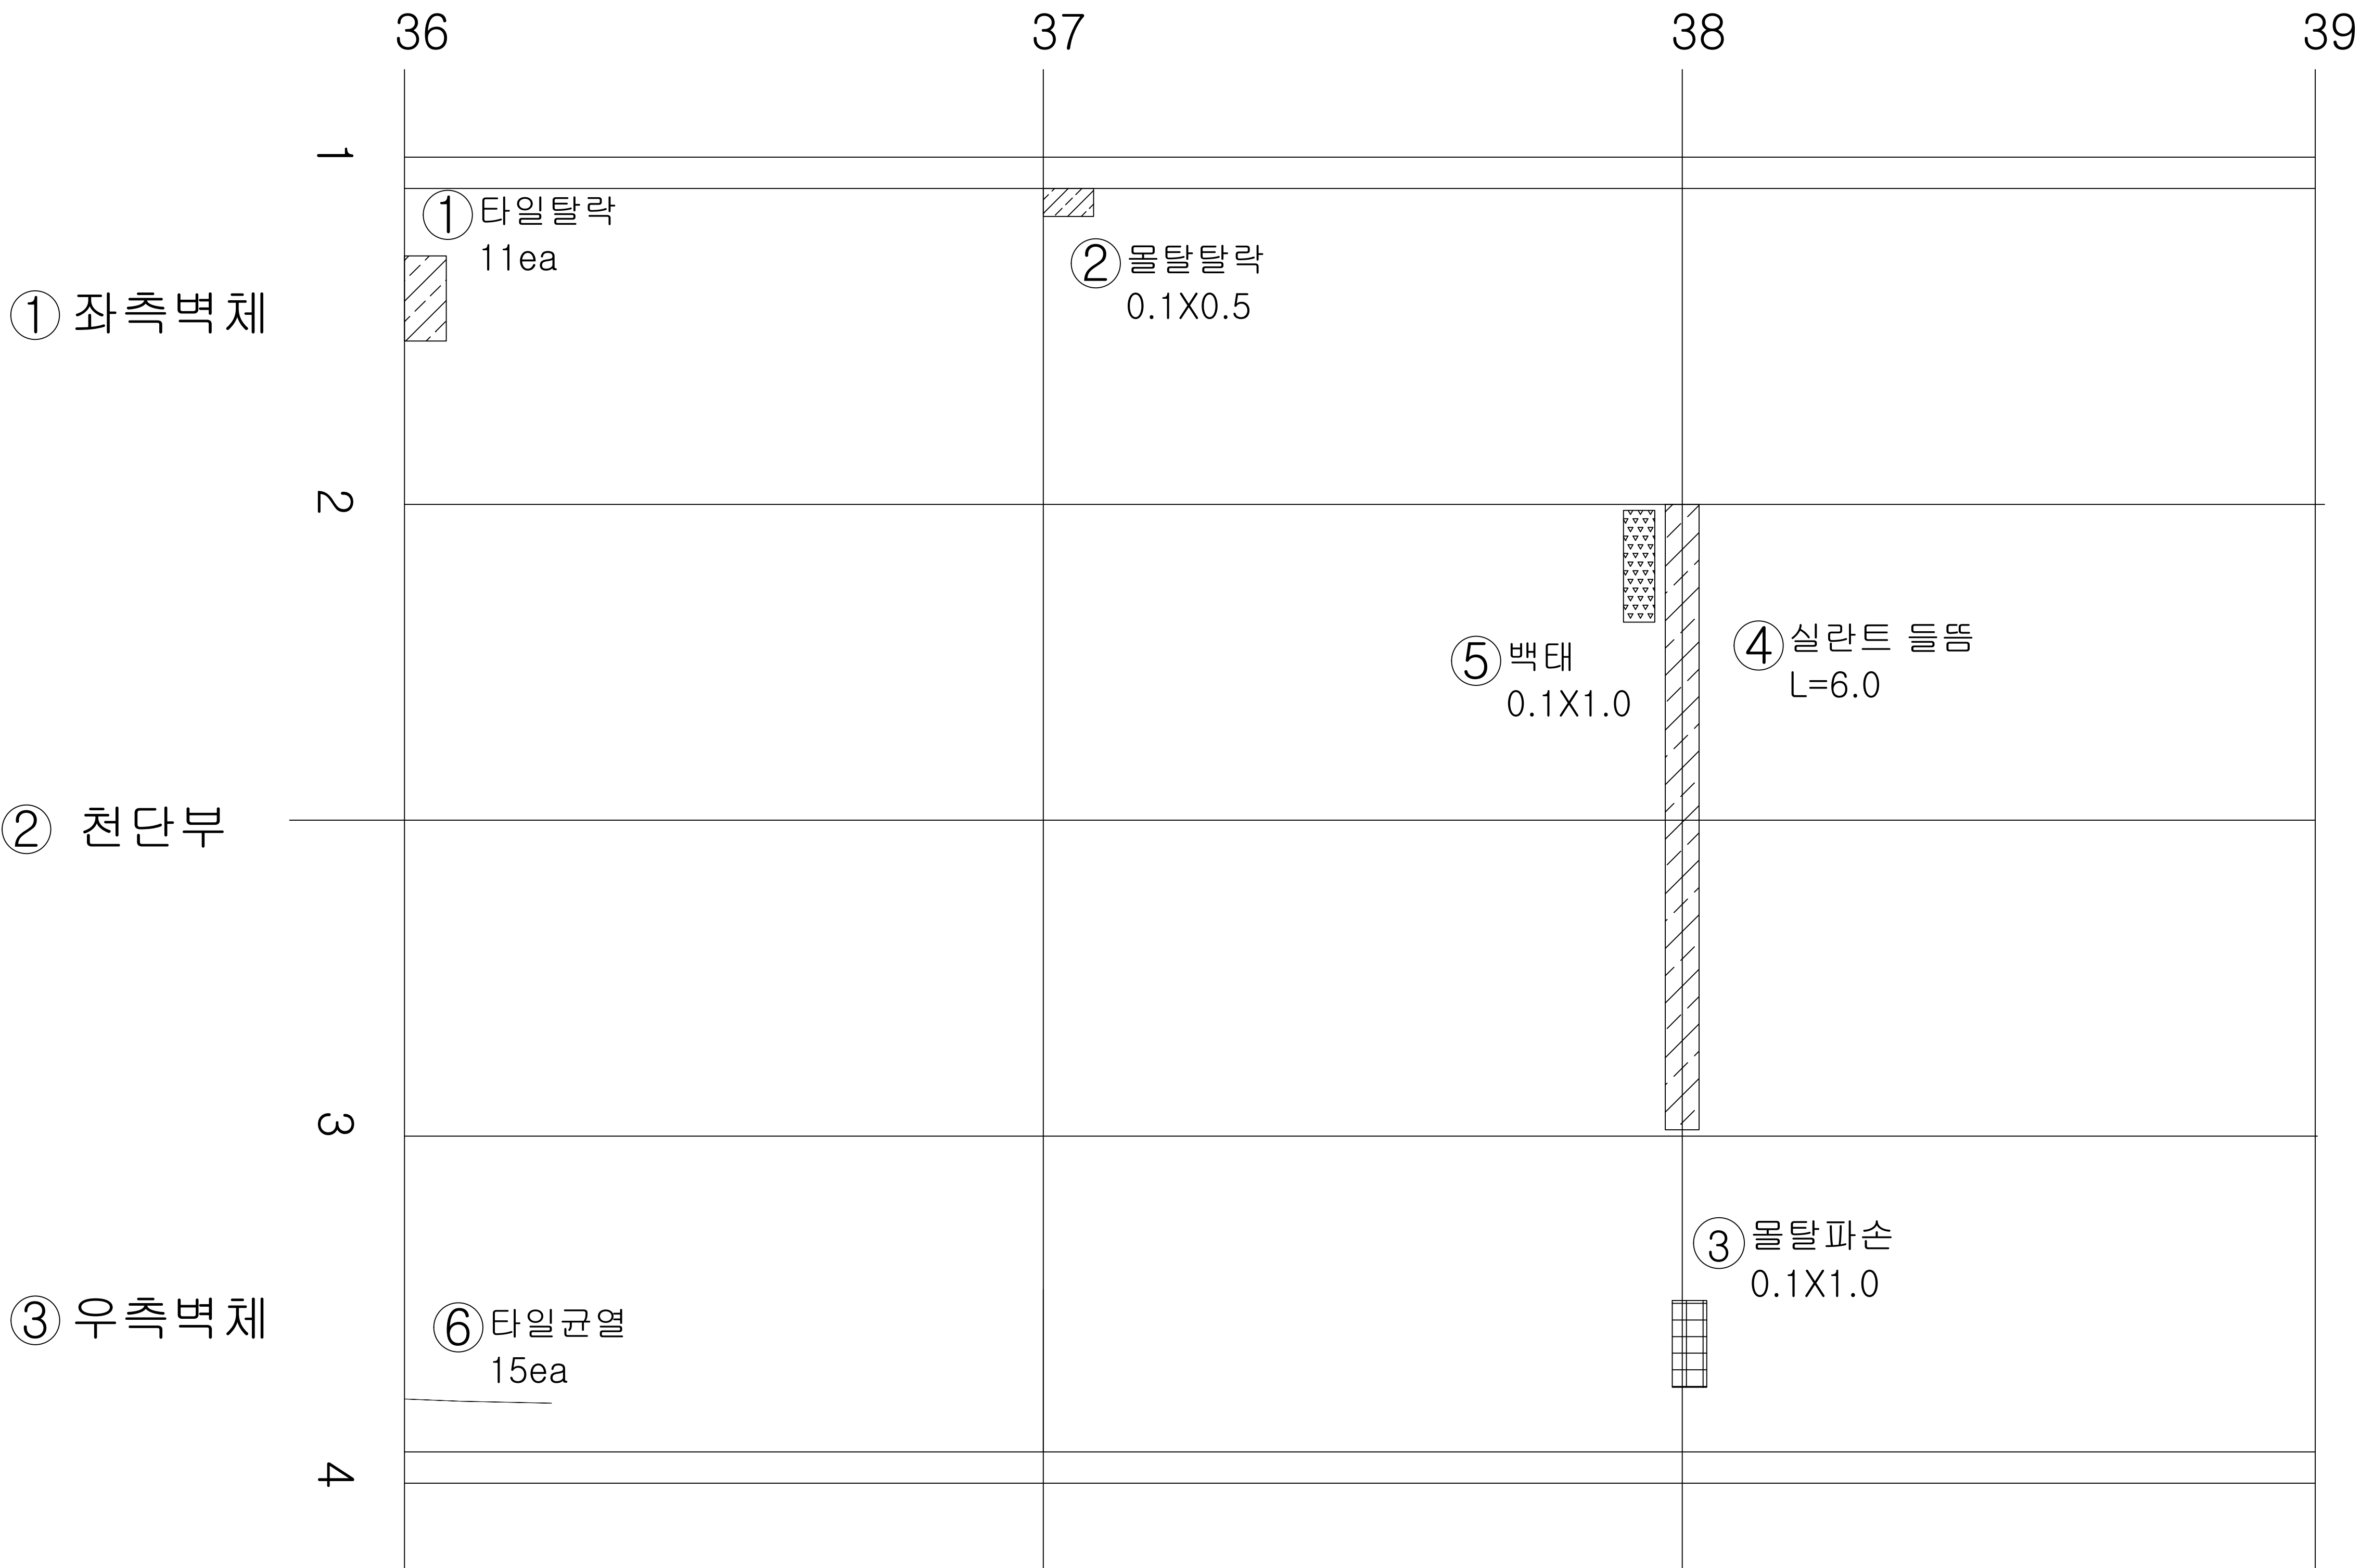
| 번호 | 내용 | 손상물량 | | | | | | 비고 |
|---|---|---|---|---|---|---|---|---|
| 6 | 타일균열 | | | | 15 | 15.00 | EA | 신규 |
