ID : 오천터널(하) 천단부 SPAN 1 ~ SPAN 3

용역명 국토42호선 길천교 등 4개소 정밀안전점검 및 내진성능평가용역

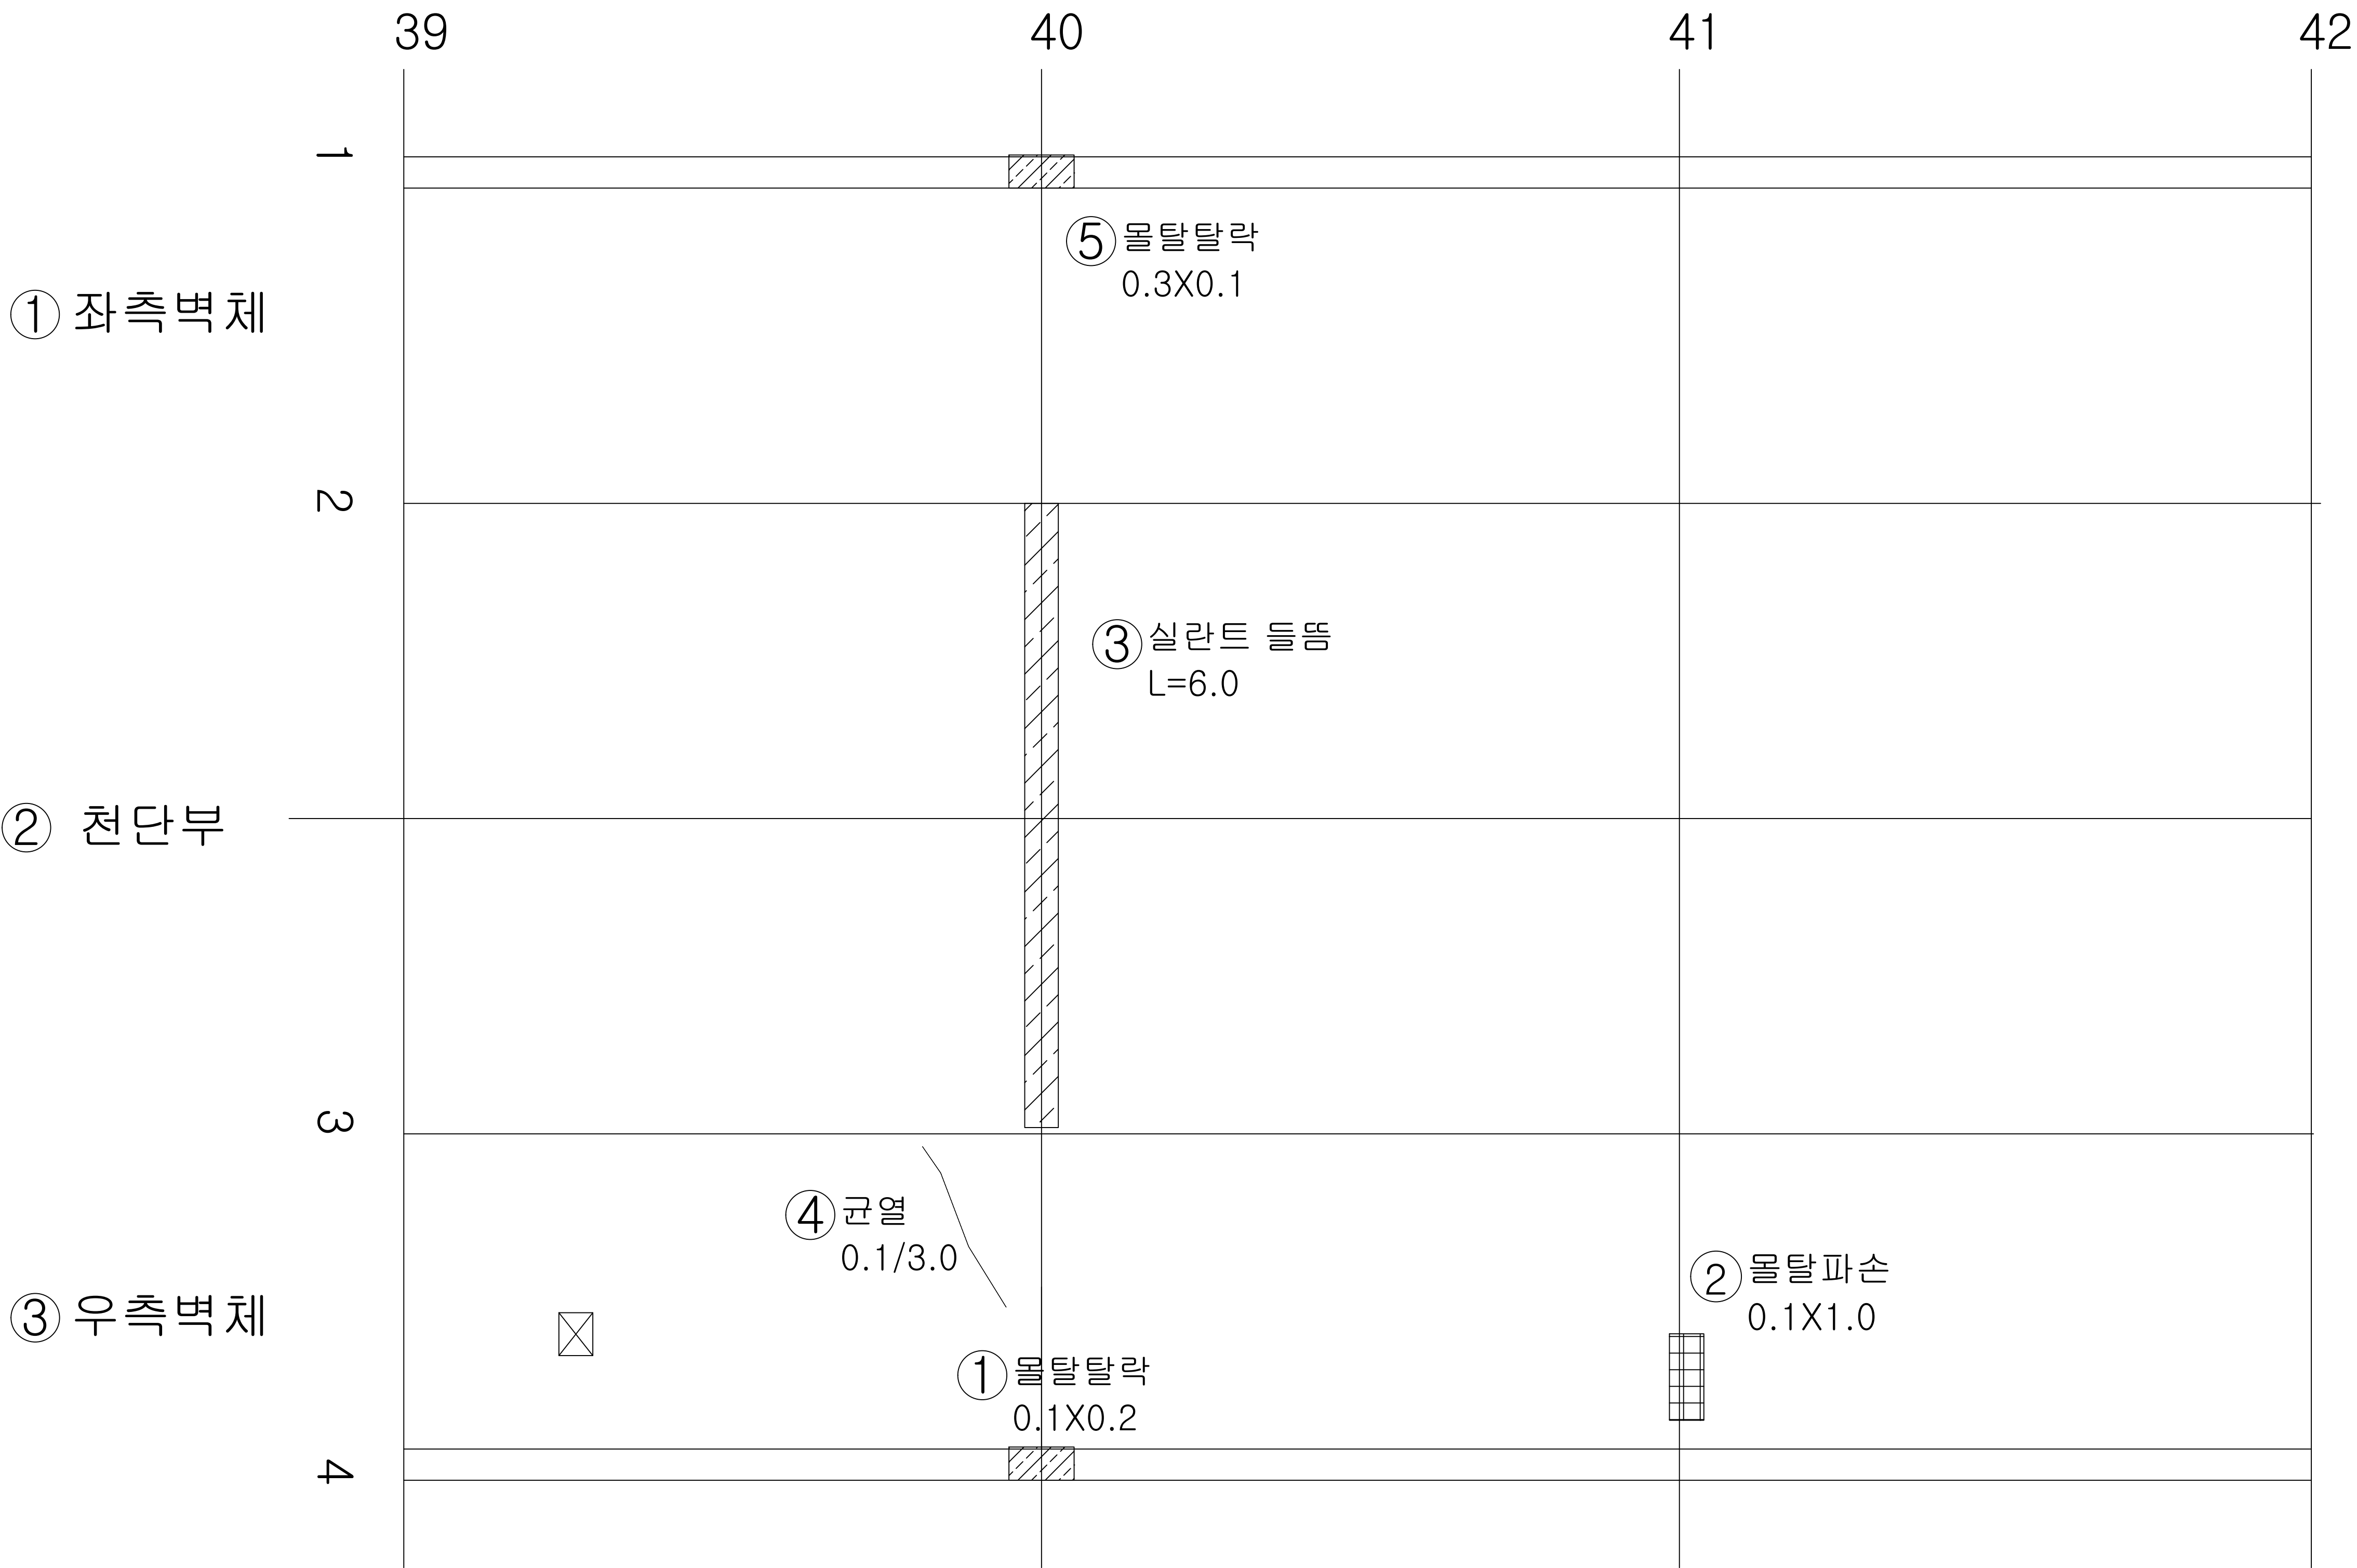
| 번호 | 내용 | 손상물량 | | | | | | 비고 |
|---|---|---|---|---|---|---|---|---|
| 4 | 균열 | 0.10 | | 3.00 | 1 | 3.00 | m | 신규 |

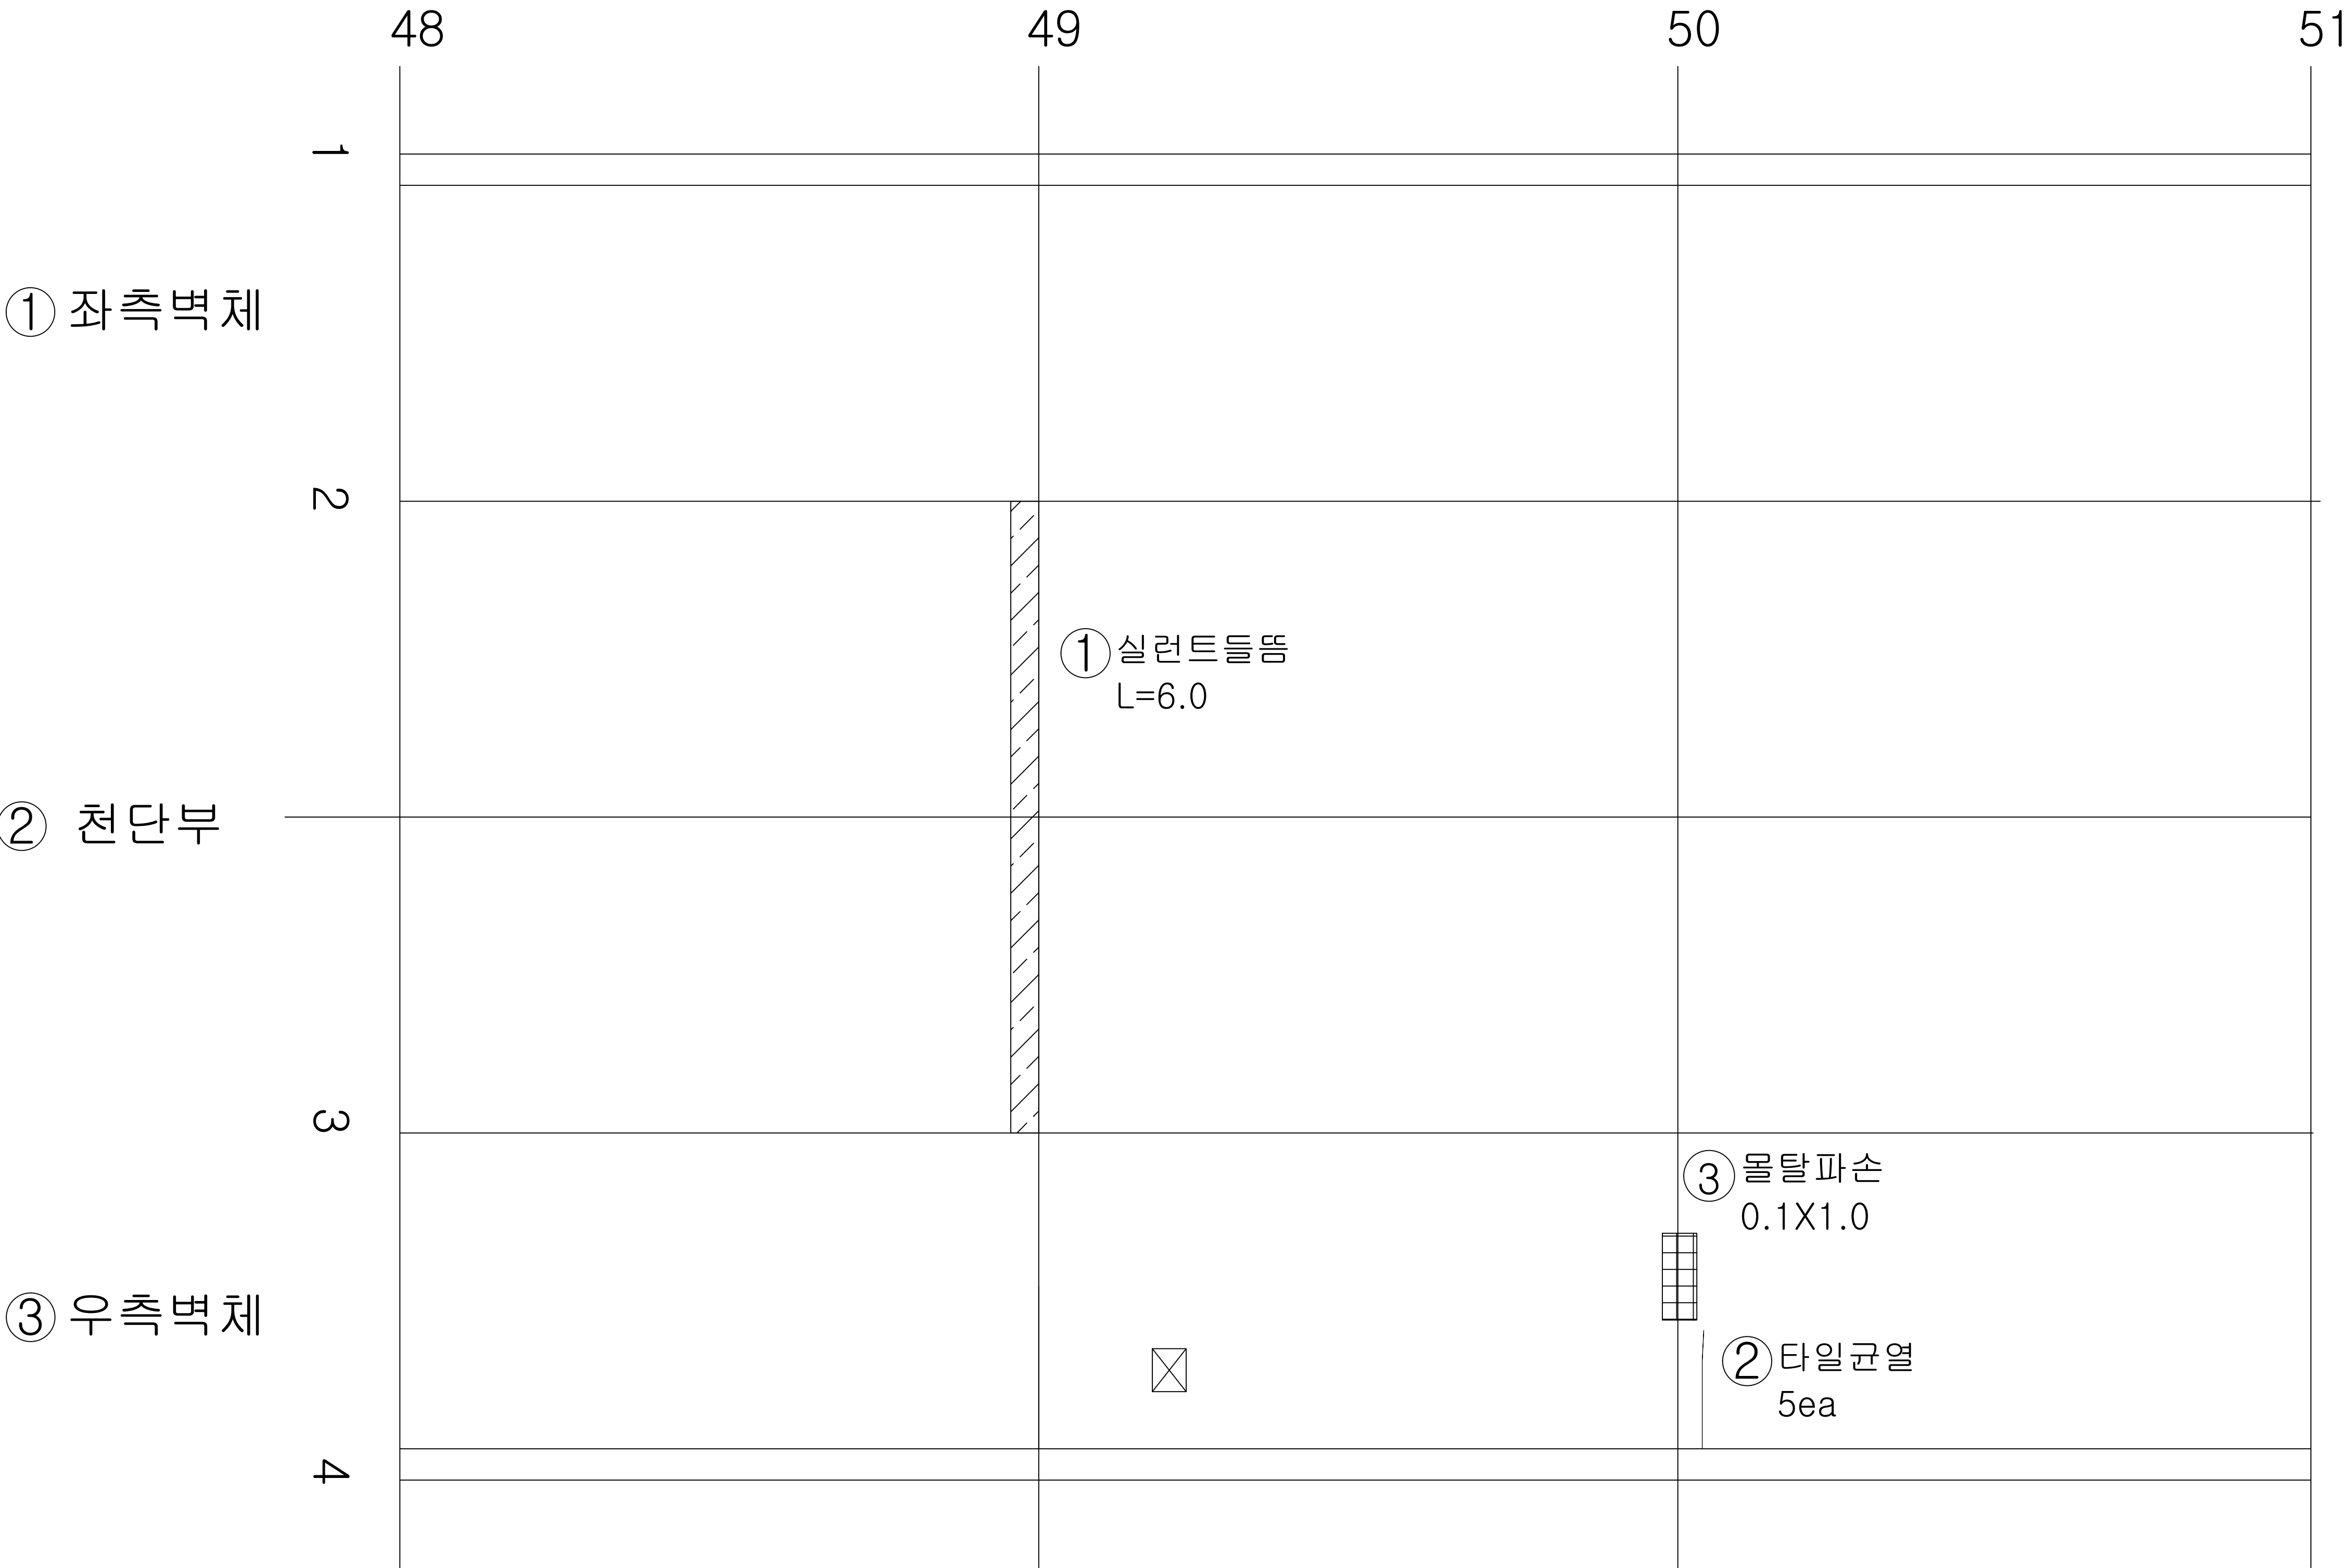
| 번호 | 내용 | 손상물량 | | | | | | 비고 |
|---|---|---|---|---|---|---|---|---|
| 2 | 타일균열 | | | | 5 | 5.00 | EA | 기존 |

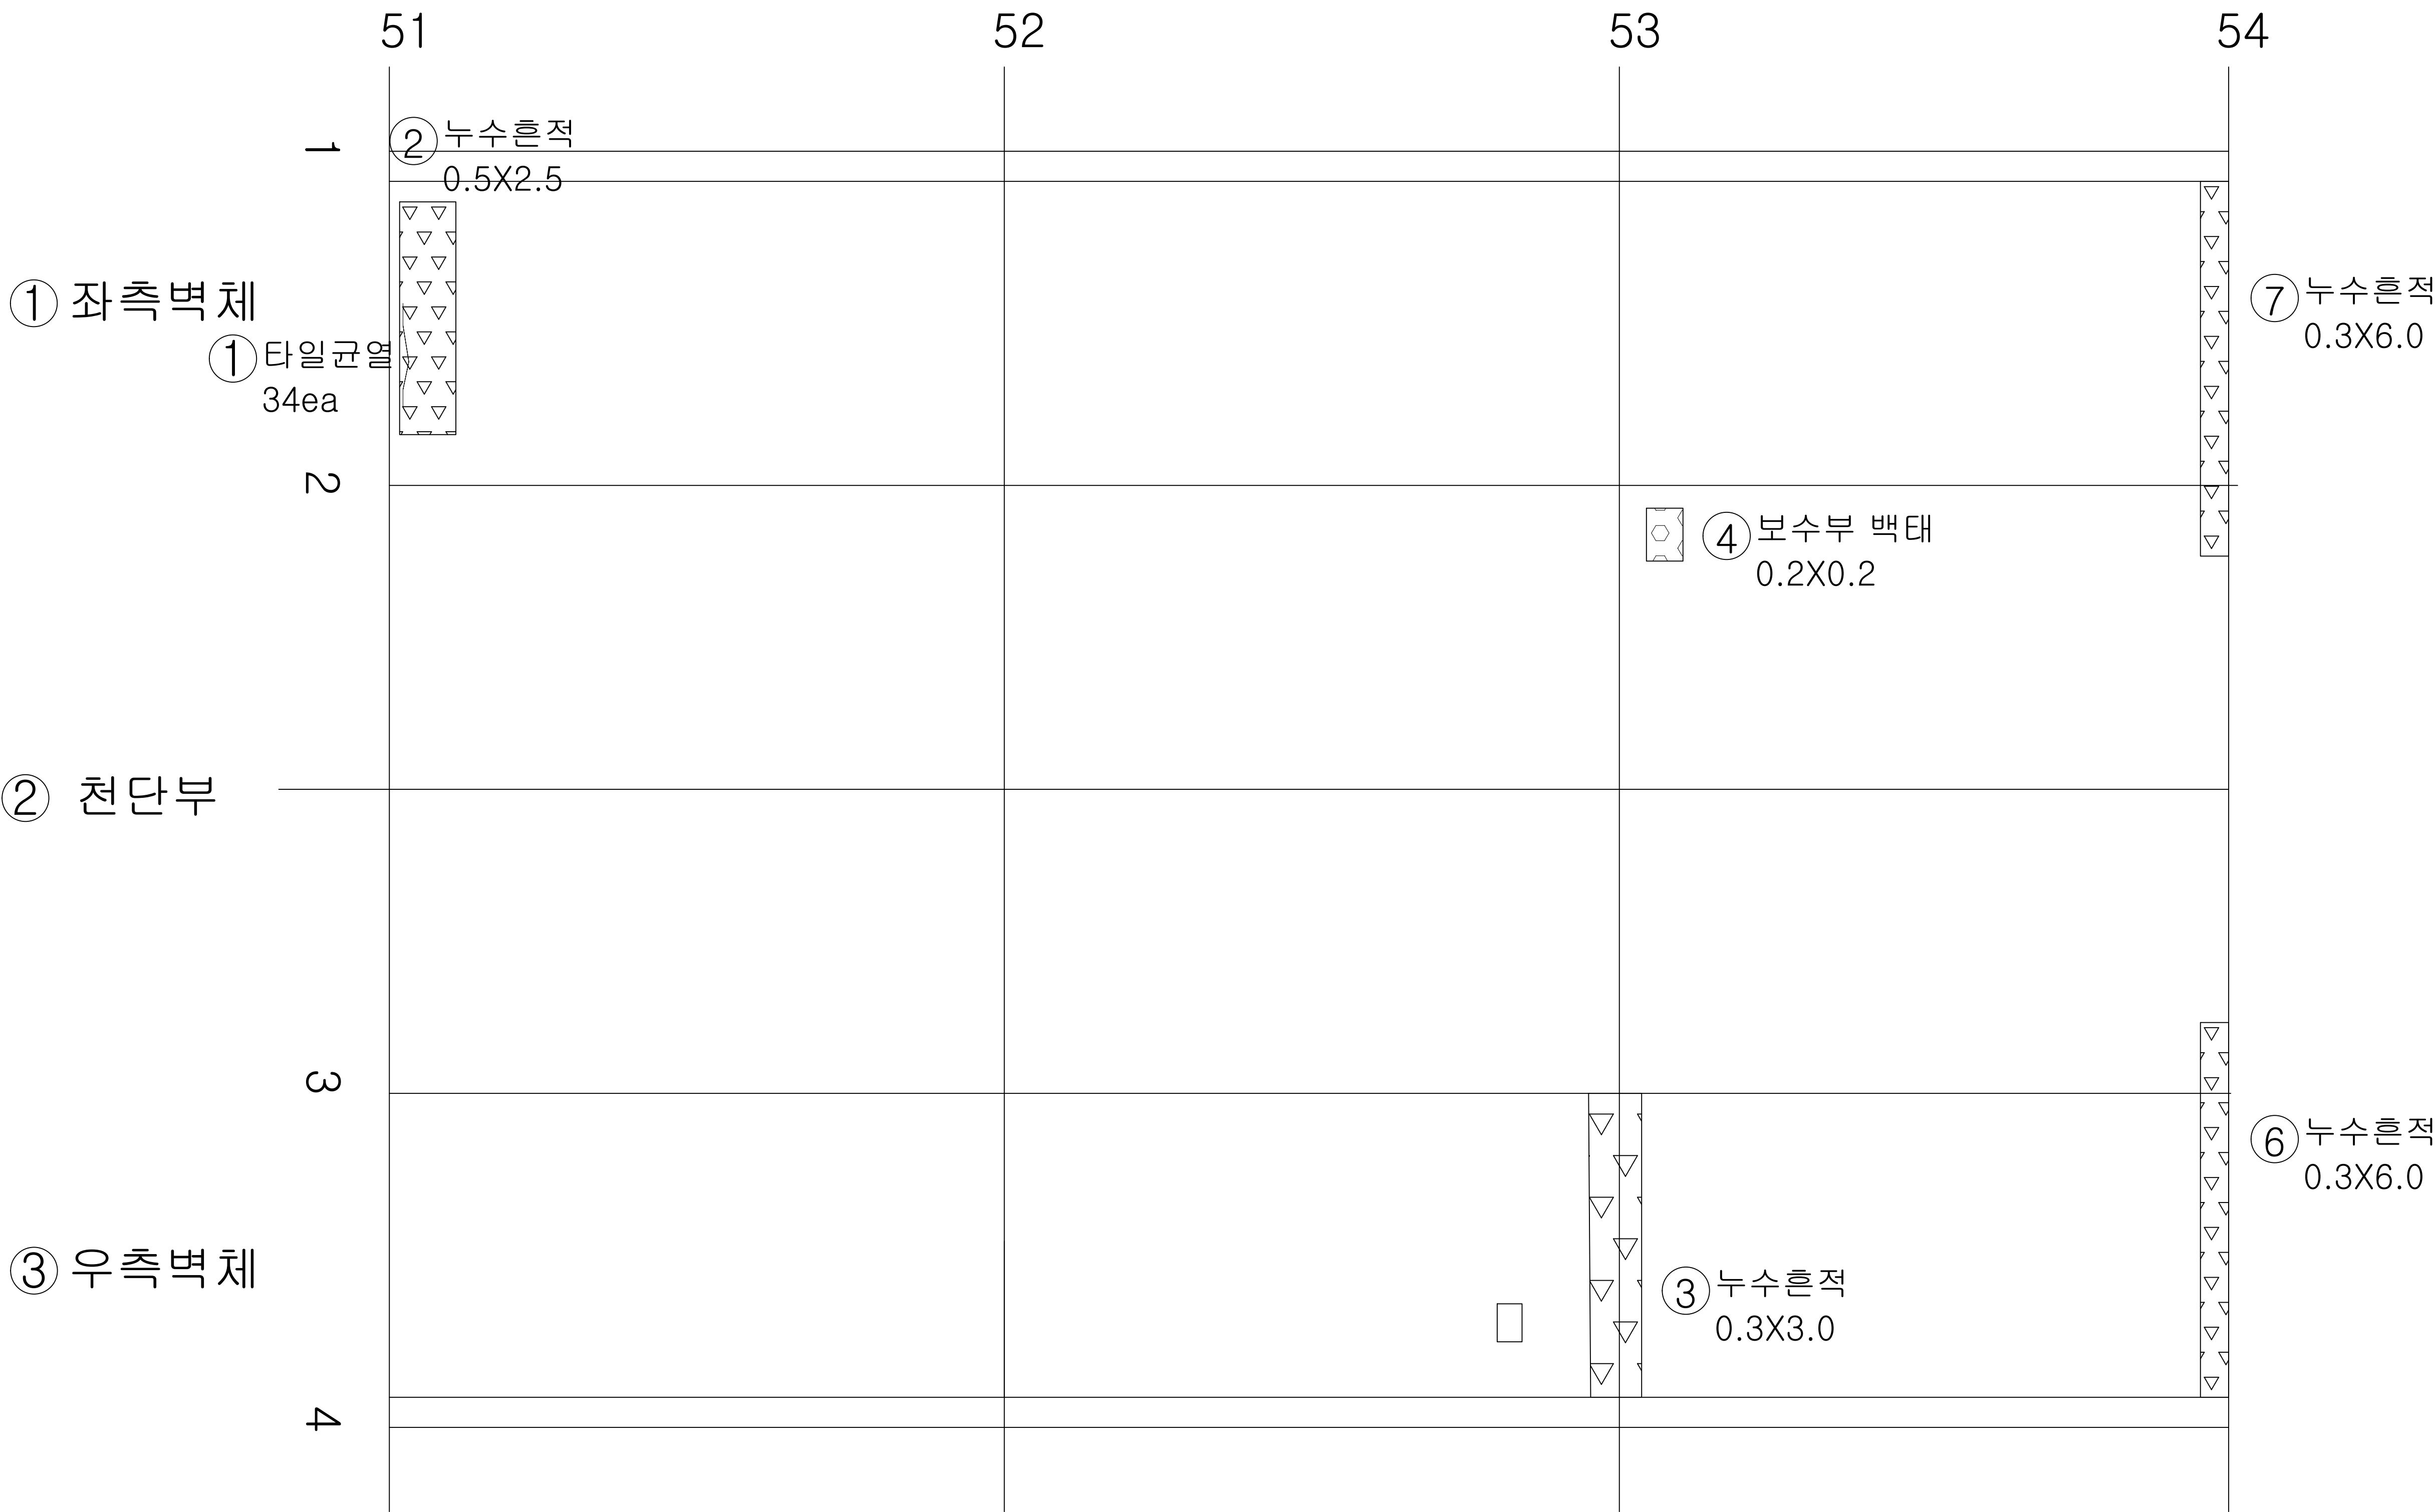
| 번호 | 내용 | 손상물량 | | | | | | 비고 |
|---|---|---|---|---|---|---|---|---|
| 1 | 타일균열 | | - | 1.00 | 34 | 34.00 | EA | 기존 |
| 2 | 누수흔적 | | 2.50 | 0.50 | 1 | 1.25 | m <sup>2</sup> | 기존 |
| 3 | 누수흔적 | | 3.00 | 0.30 | 1 | 0.90 | m <sup>2</sup> | 기존 |
| 6 | 누수흔적 | | 0.30 | 6.00 | 1 | 1.80 | m <sup>2</sup> | 신규 |
| 7 | 누수흔적 | | 0.30 | 6.00 | 1 | 1.80 | m <sup>2</sup> | 신규 |

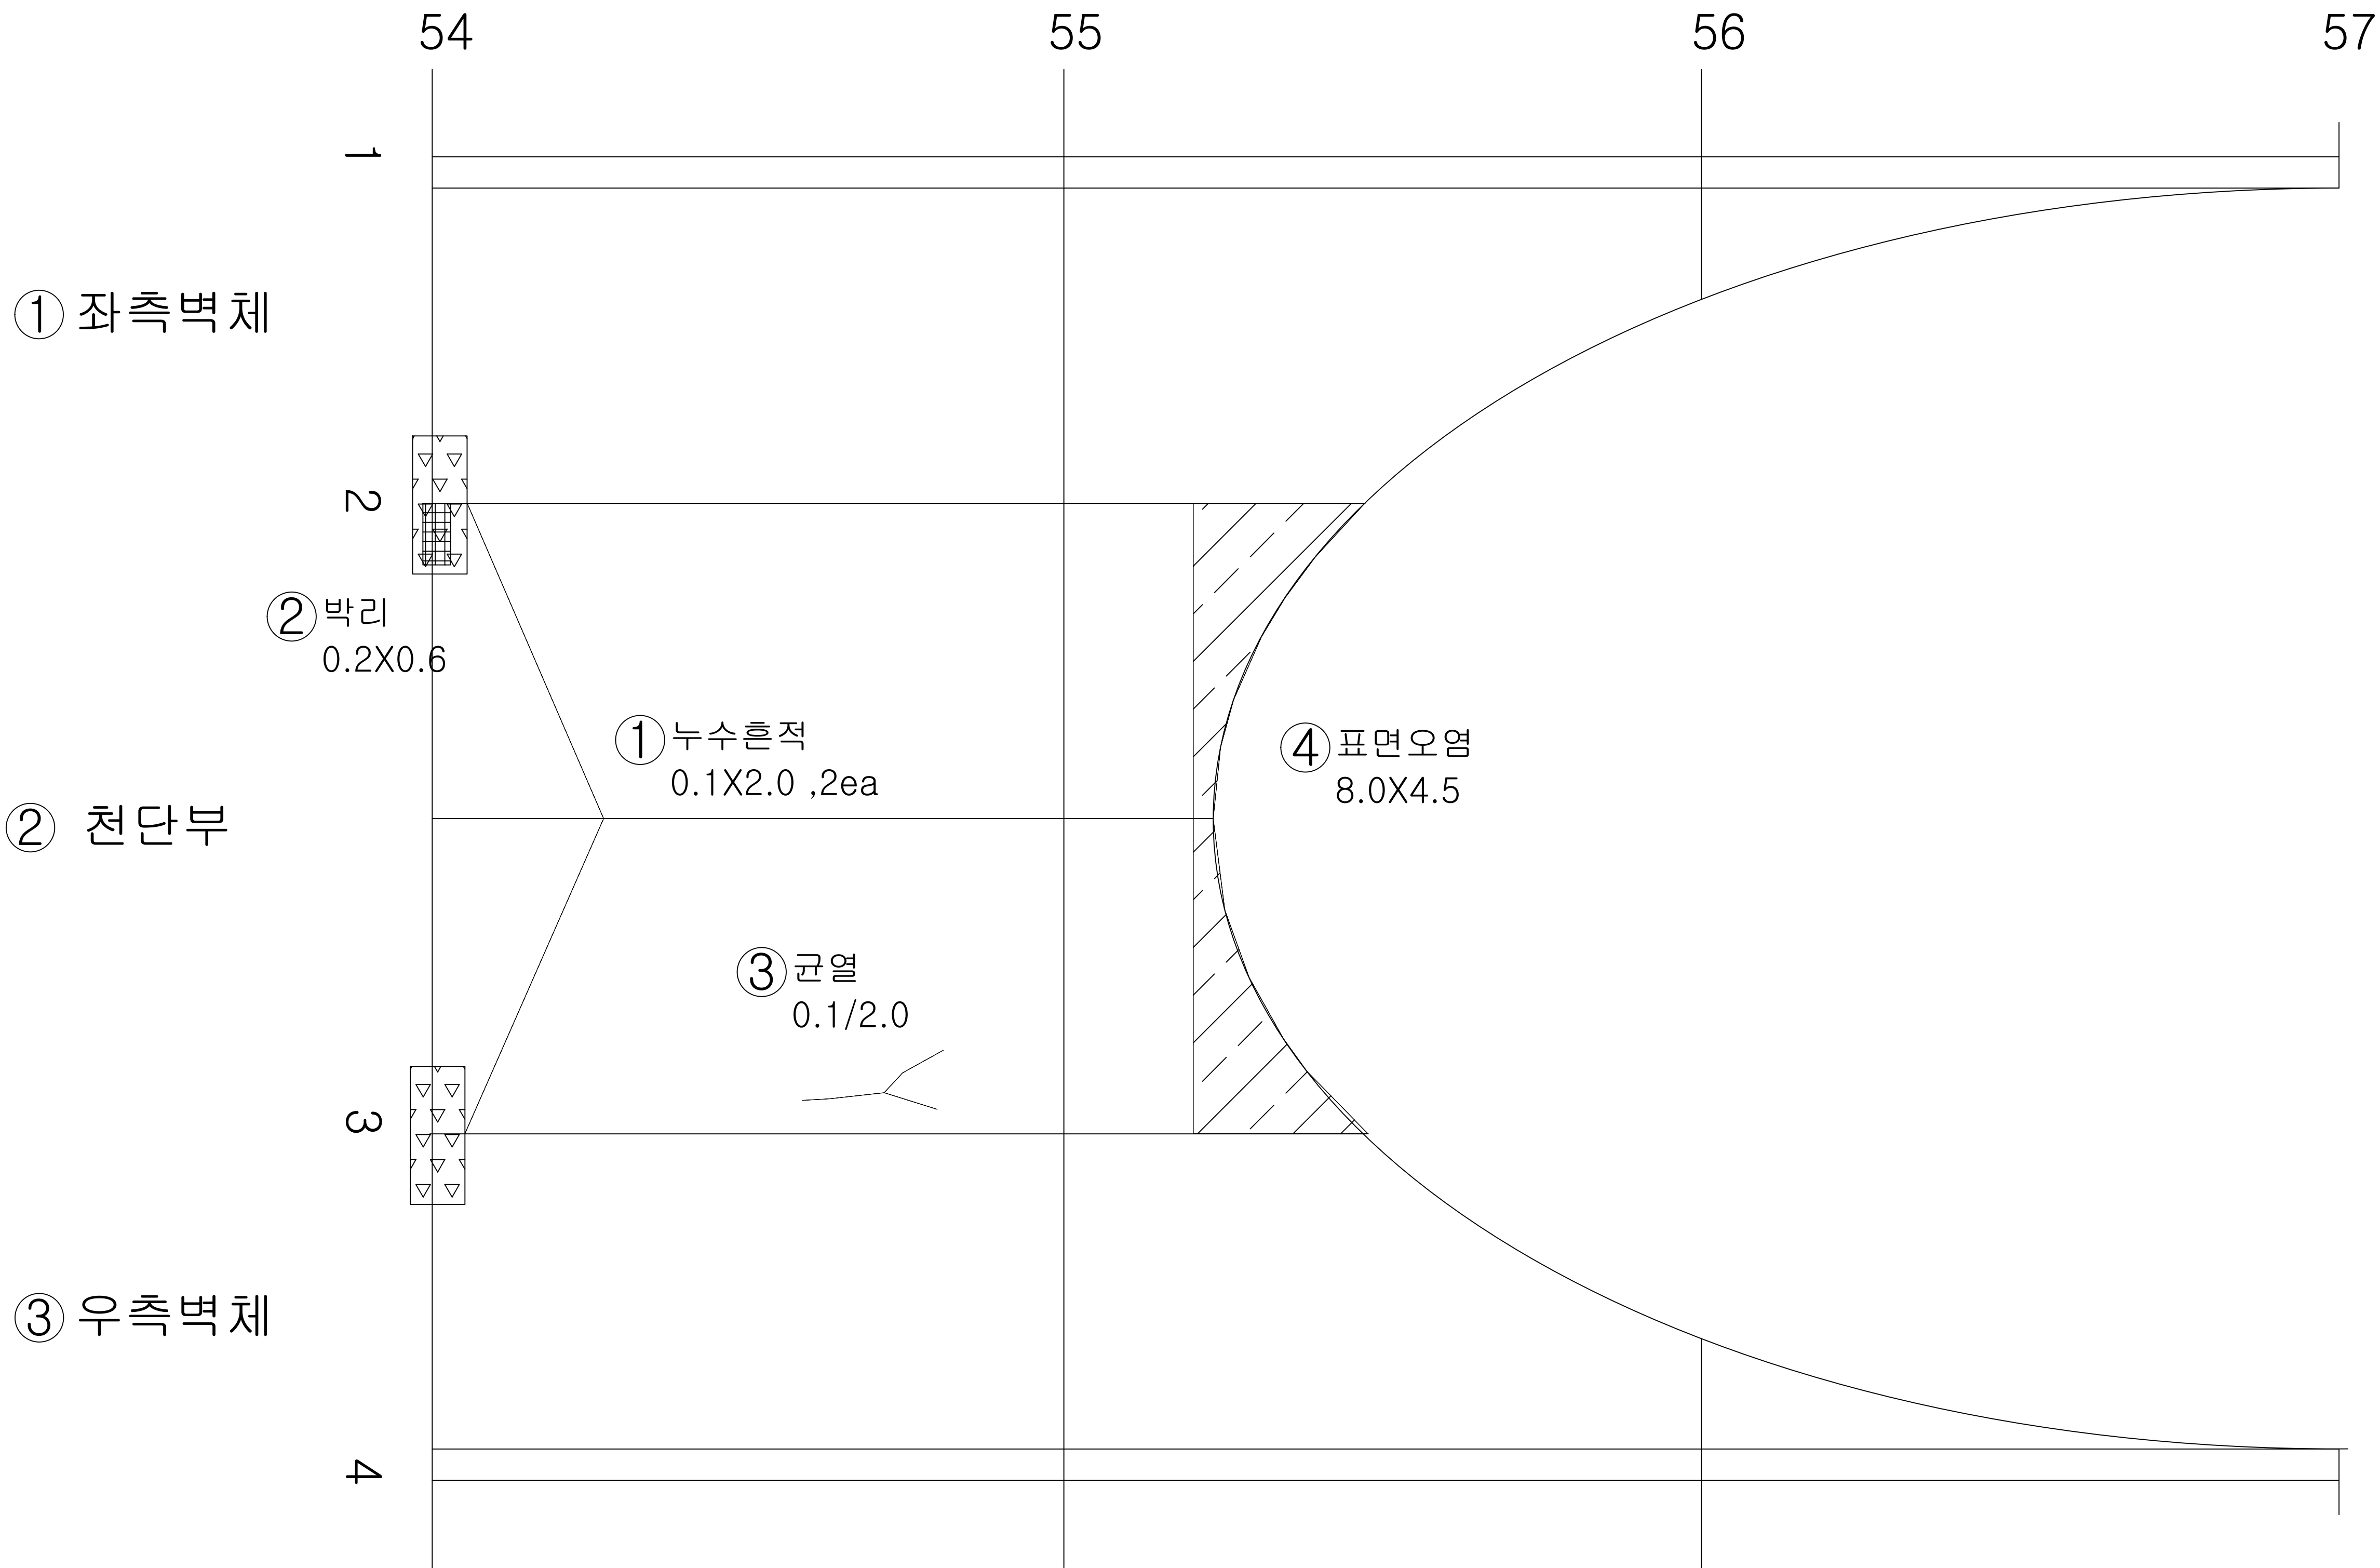
| 번호 | 내용 | 손상물량 | | | | | | 비고 |
|---|---|---|---|---|---|---|---|---|
| 1 | 누수흔적 | - | 2.00 | 0.10 | 2 | 0.40 | m <sup>2</sup> | 23'보수 |
| 3 | 균열 | 0.10 | | 2.00 | 1 | 2.00 | m | 23'보수 |

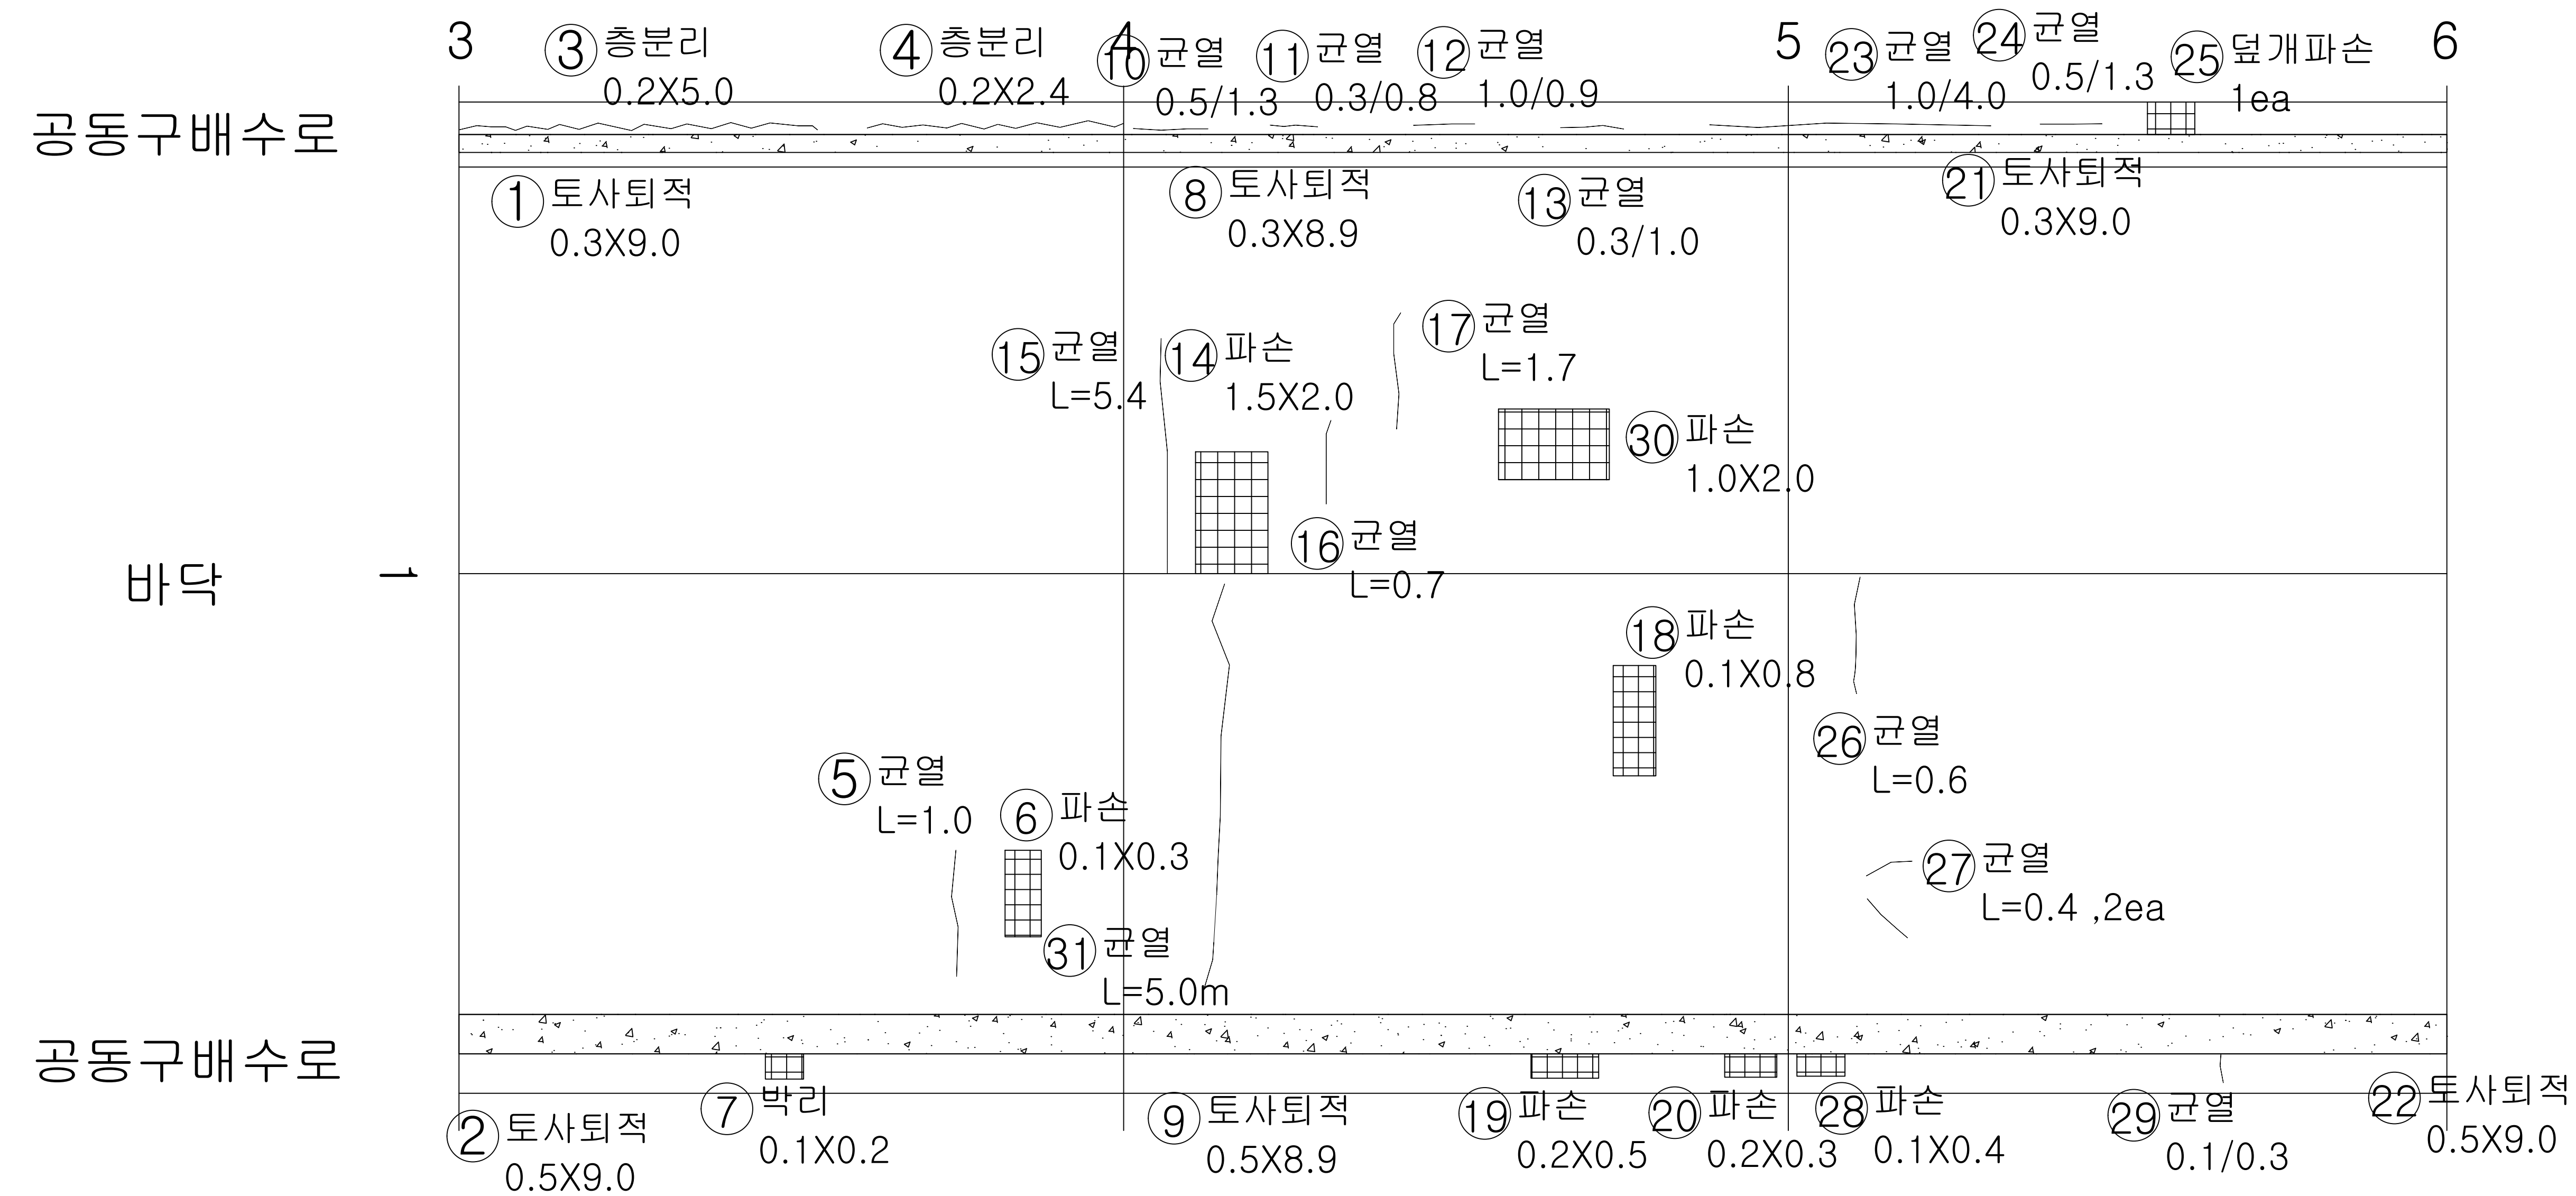
| 번호 | 내용 | 손상물량 | | | | | | 비고 |
|---|---|---|---|---|---|---|---|---|
| 5 | 균열 | | | 1.00 | 1 | 1.00 | m | 23'보수 |
| 10 | 균열 | 0.50 | | 1.30 | 1 | 1.30 | m | 기존 |
| 11 | 균열 | 0.30 | | 0.80 | 1 | 0.80 | m | 기존 |
| 12 | 균열 | 1.00 | | 0.90 | 1 | 0.90 | m | 기존 |
| 13 | 균열 | 0.30 | | 1.00 | 1 | 1.00 | m | 23'보수 |
| 23 | 균열 | 1.00 | | 4.00 | 1 | 4.00 | m | 기존 |
| 24 | 균열 | 0.50 | | 1.30 | 1 | 1.30 | m | 기존 |
| 29 | 균열 | 0.10 | | 0.30 | 1 | 0.30 | m | 기존 |

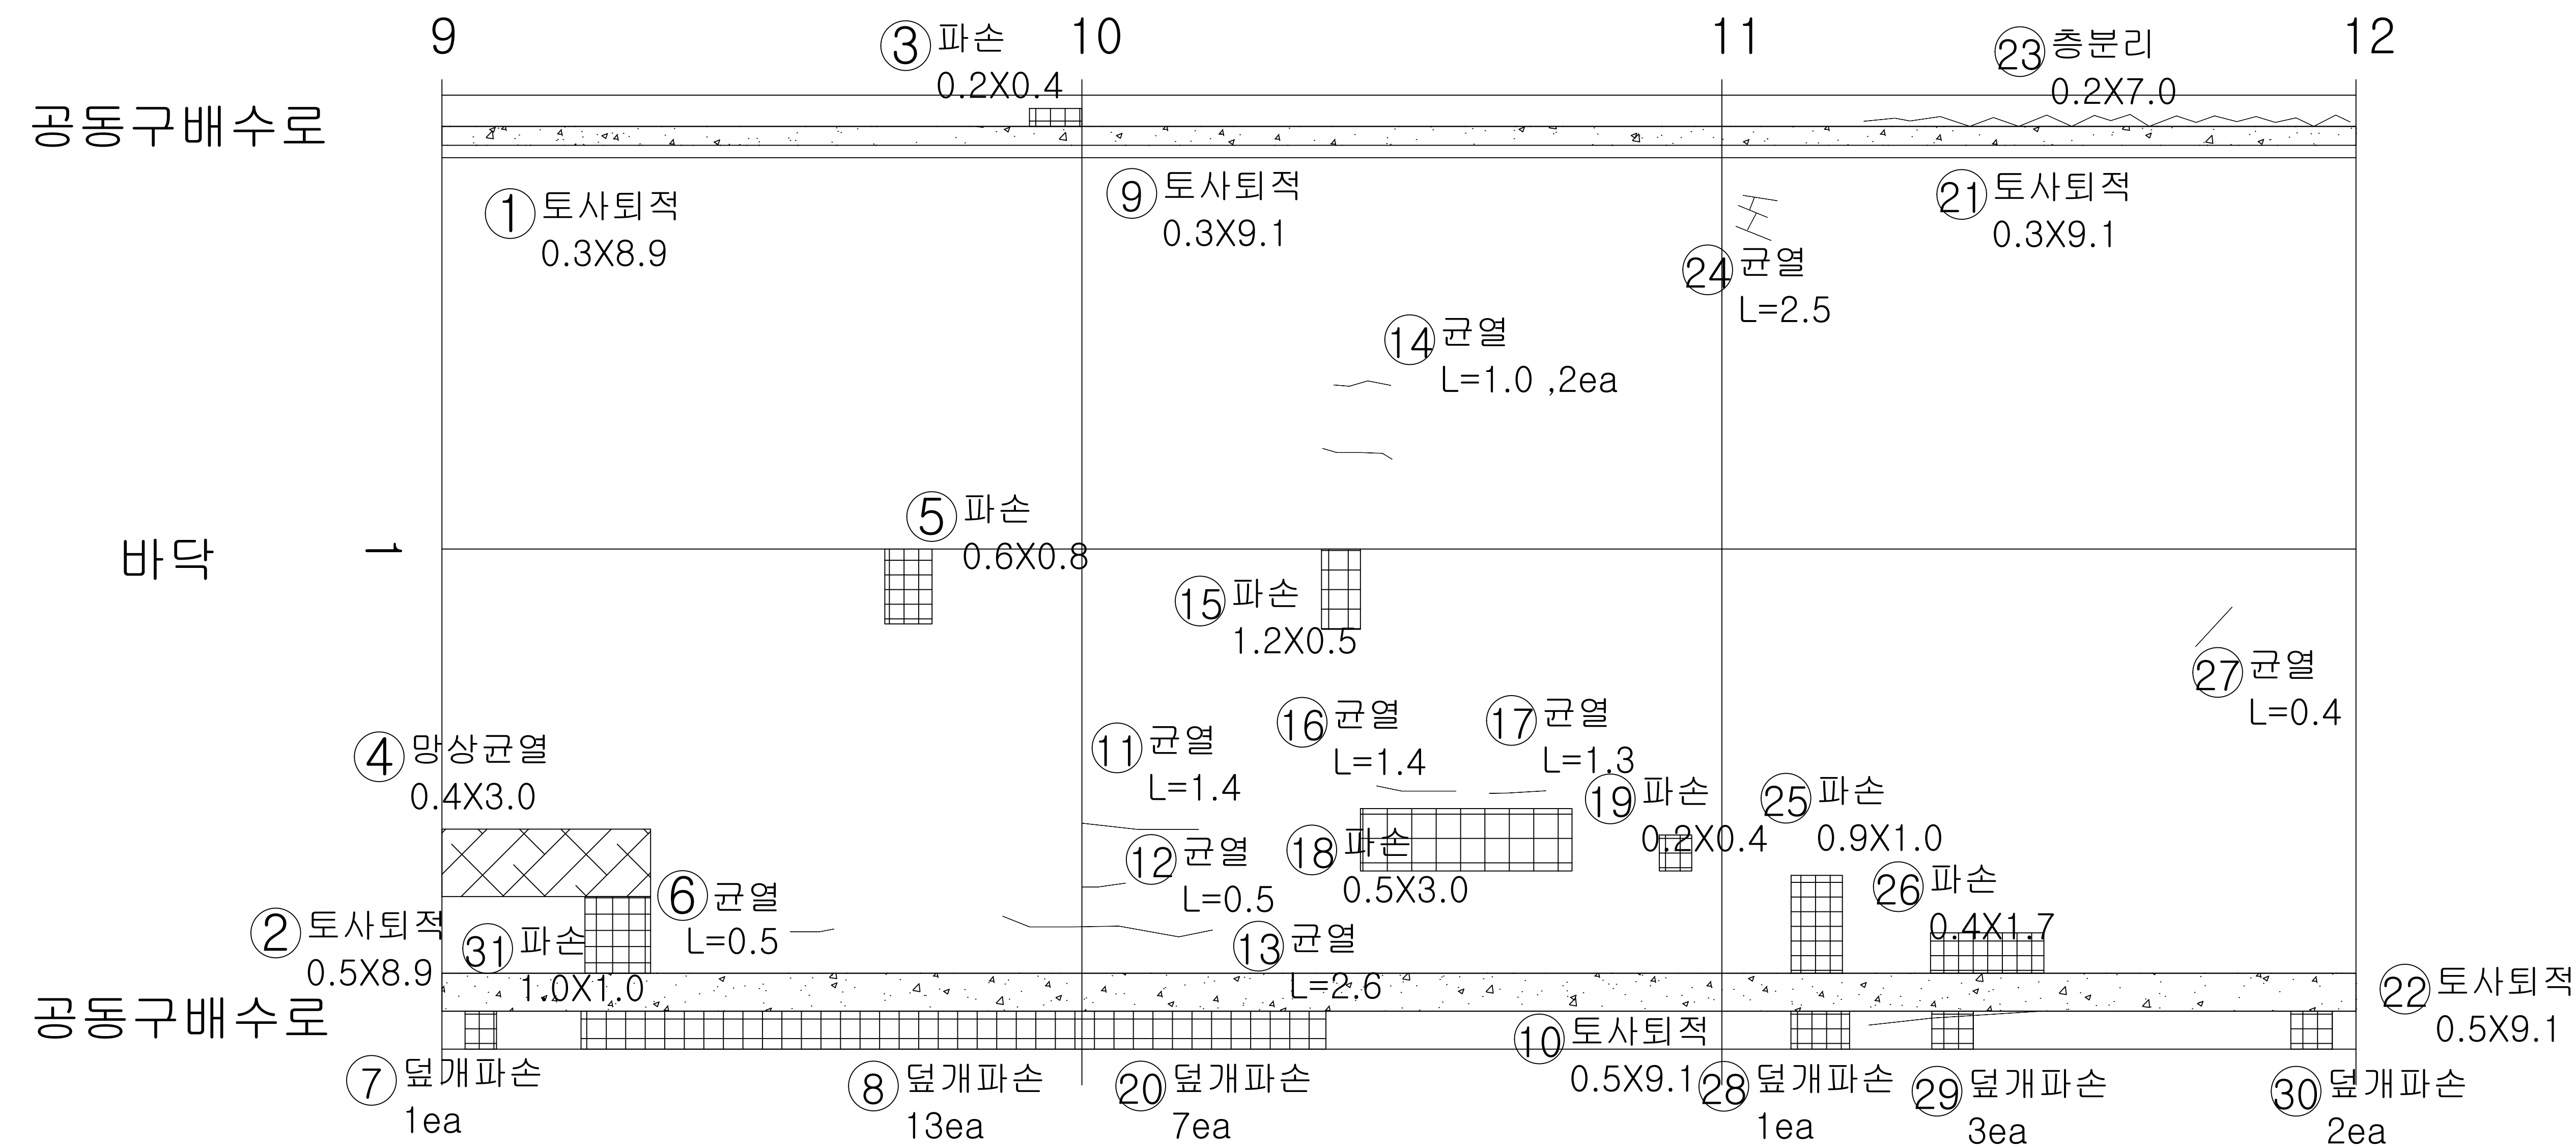
| 번호 | 내용 | 손상물량 | | | | | | 비고 |
|---|---|---|---|---|---|---|---|---|
| 4 | 망상균열 | | 3.00 | 0.40 | 1 | 1.20 | m² | 23'보수 |
| 6 | 균열 | | | 0.50 | 1 | 0.50 | m | 23'보수 |
| 11 | 균열 | | | 1.40 | 1 | 1.40 | m | 23'보수 |
| 13 | 균열 | | | 2.60 | 1 | 2.60 | m | 23'보수 |
