ID : 오천터널(하) 천단부 SPAN 1 ~ SPAN 3

용역명 국토42호선 길천교 등 4개소 정밀안전점검 및 내진성능평가용역

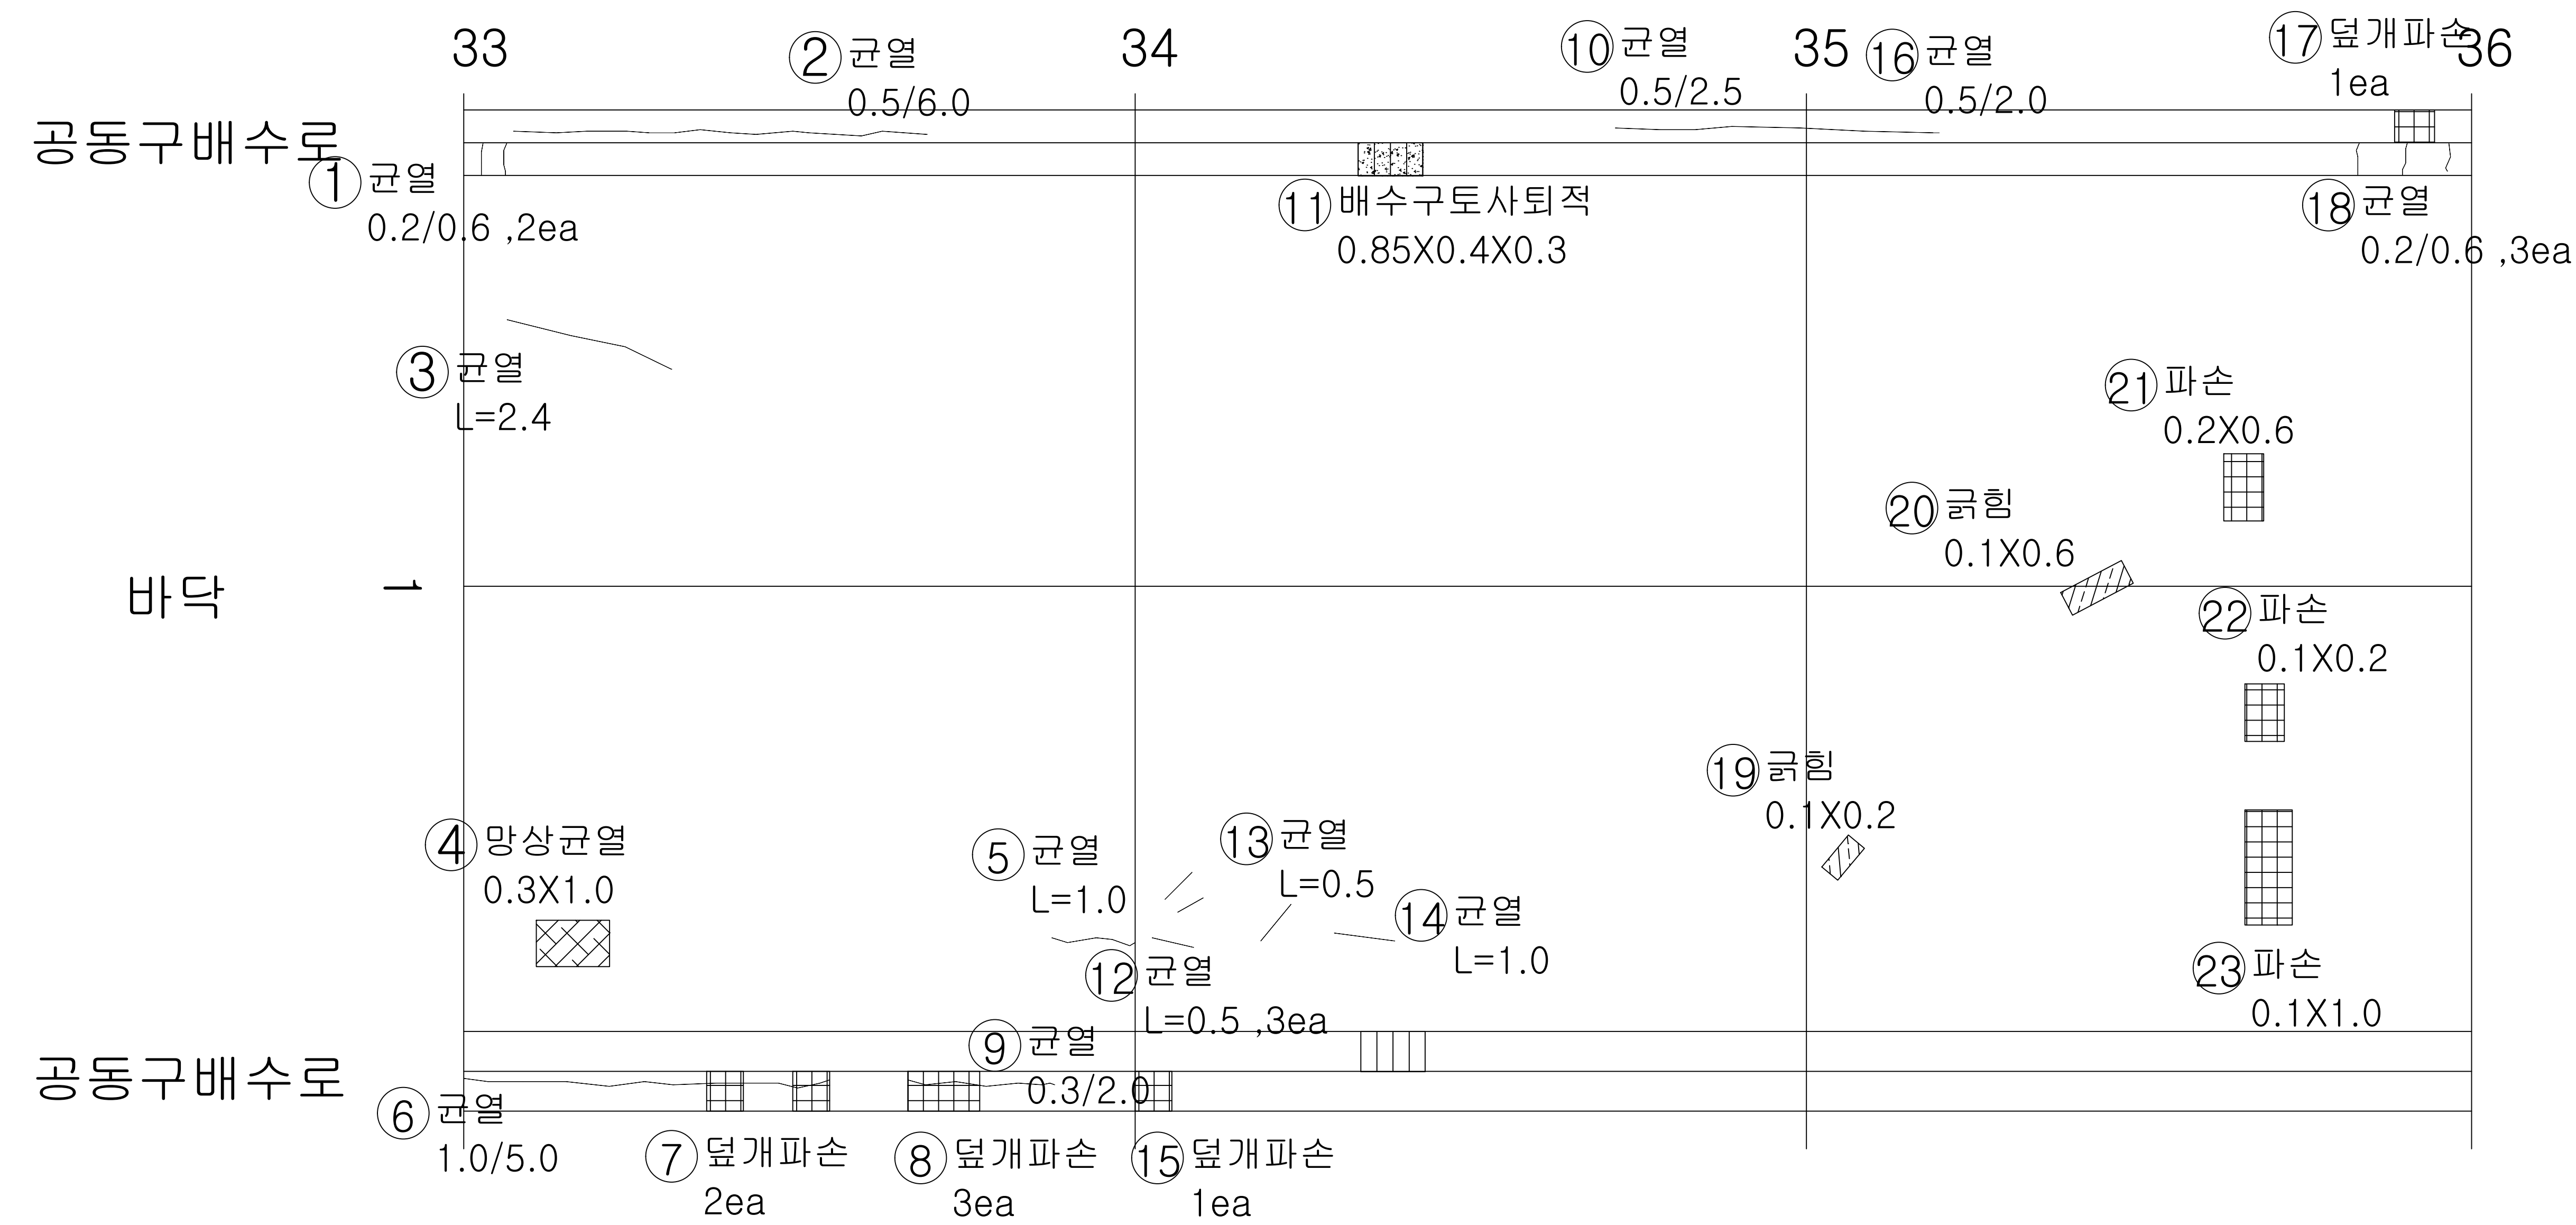
| 번호 | 내용 | 손상물량 | | | | | | 비고 |
|---|---|---|---|---|---|---|---|---|
| 1 | 균열 | 0.20 | | 0.60 | 2 | 1.20 | m | 기존 |
| 2 | 균열 | 0.50 | | 6.00 | 1 | 6.00 | m | 기존 |
| 3 | 균열 | | | 2.40 | 1 | 2.40 | m | 23'보수 |
| 4 | 망상균열 | | 1.00 | 0.30 | 1 | 0.30 | m <sup>2</sup> | 23'보수 |
| 6 | 균열 | 1.00 | | 5.00 | 1 | 5.00 | m | 기존 |
| 10 | 균열 | 0.50 | | 2.50 | 1 | 2.50 | m | 기존 |

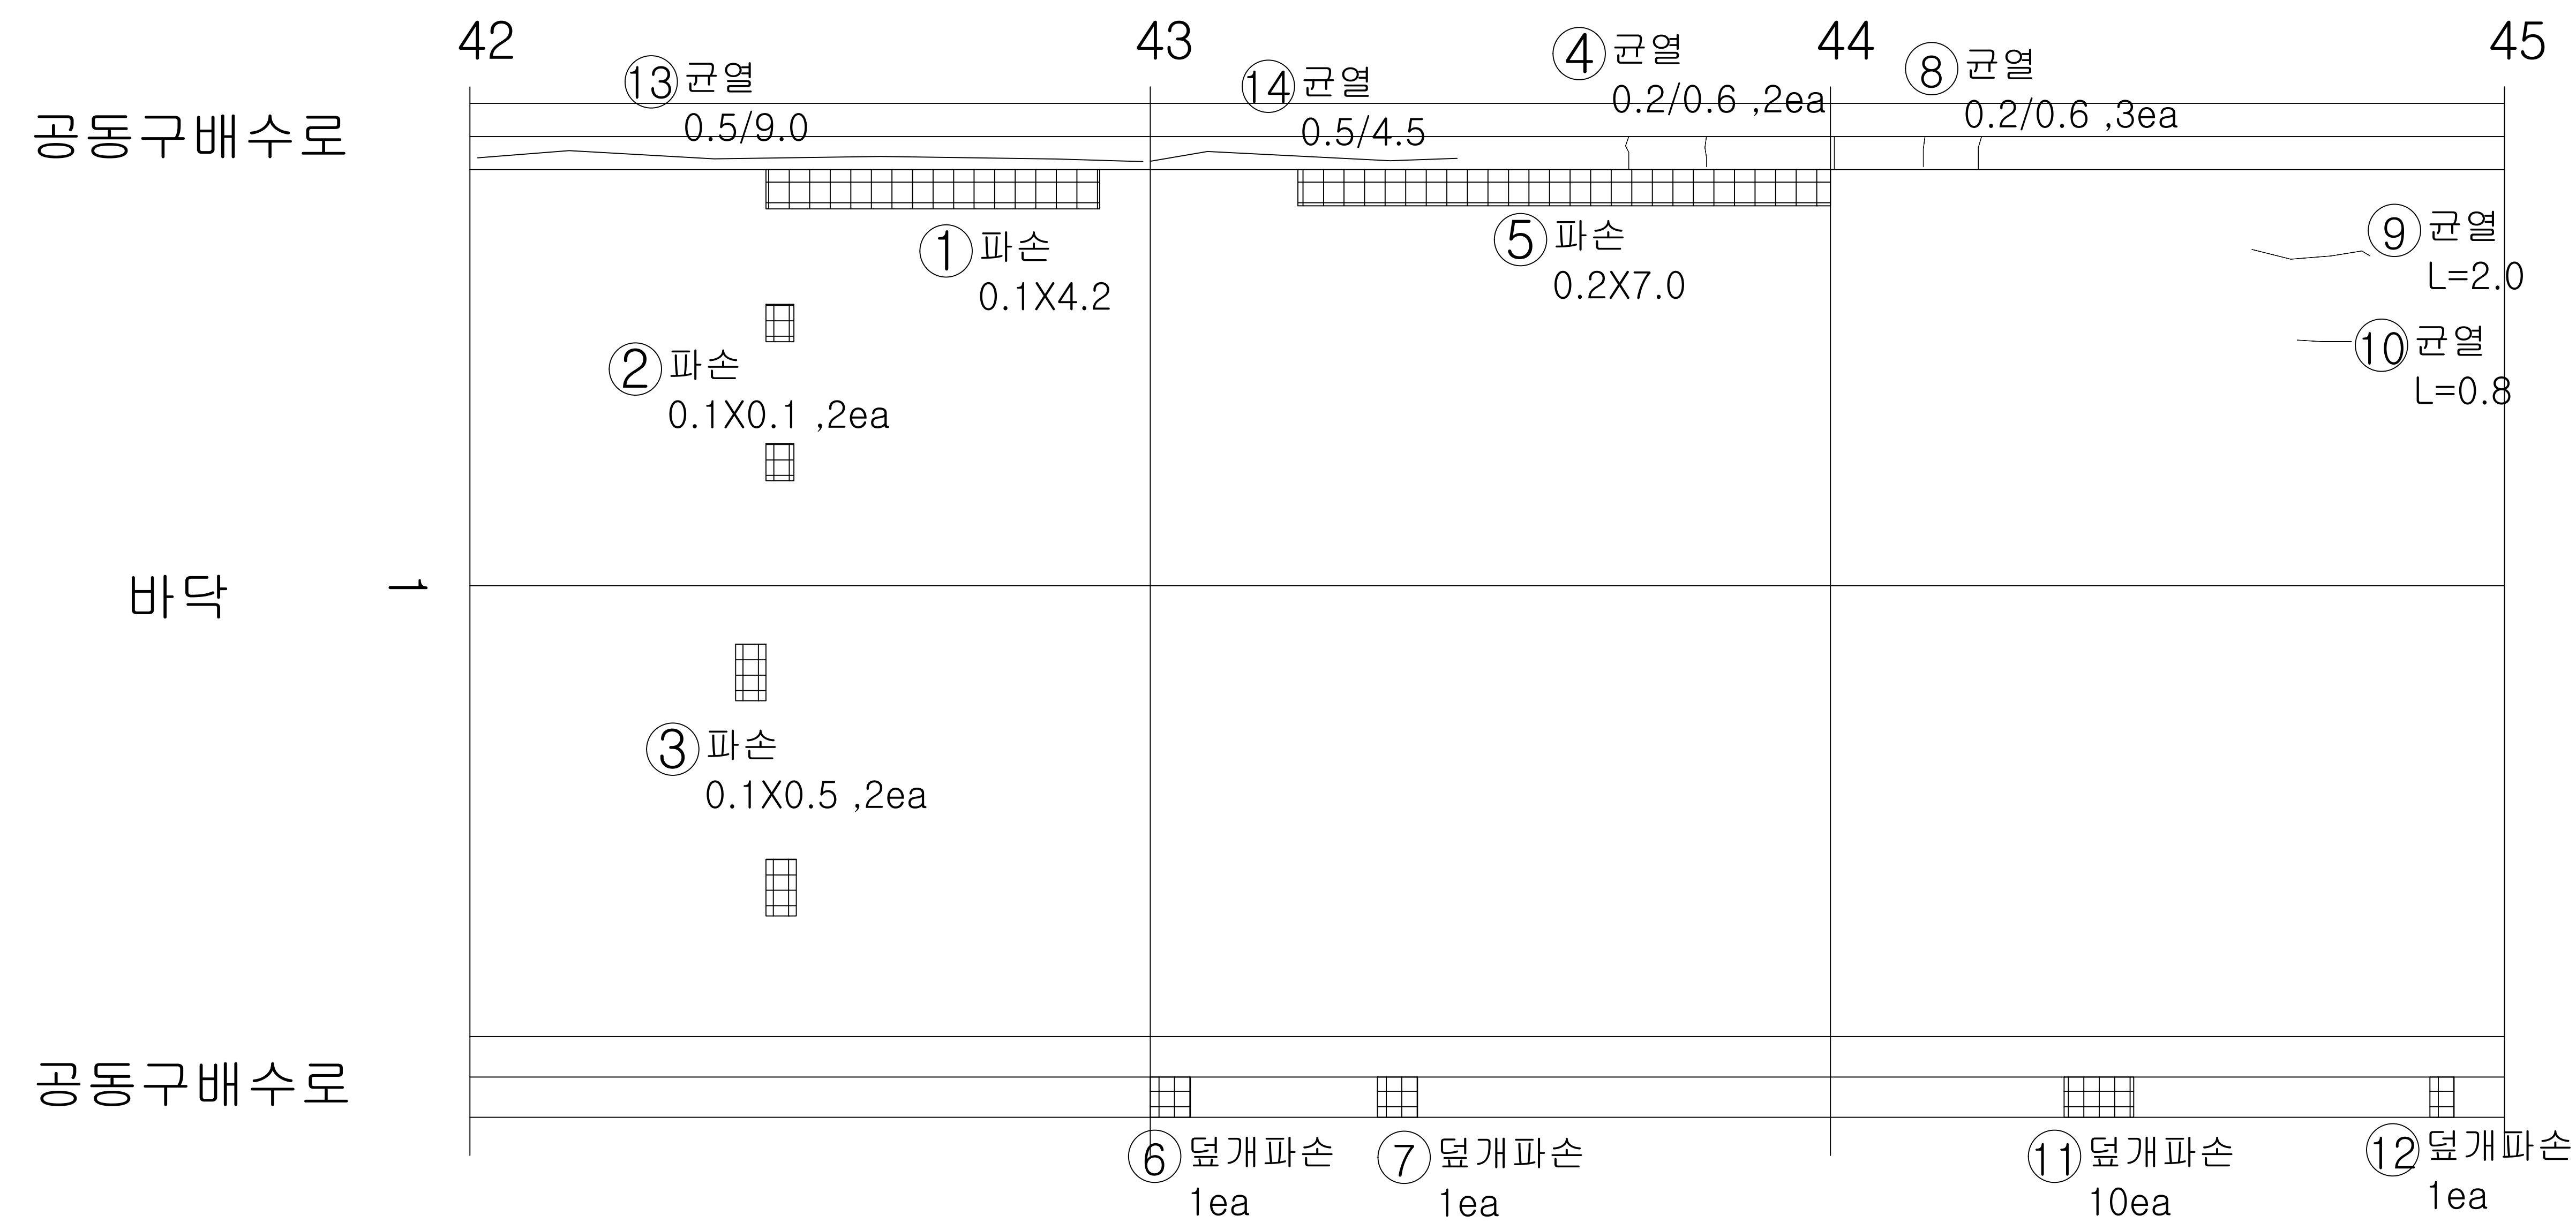
| 번호 | 내용 | 손상물량 | | | | | | 비고 |
|---|---|---|---|---|---|---|---|---|
| 4 | 균열 | 0.20 | | 0.60 | 2 | 1.20 | m | 기존 |
| 8 | 균열 | 0.20 | | 0.60 | 3 | 1.80 | m | 기존 |
| 13 | 균열 | 0.50 | | 9.00 | 1 | 9.00 | m | 신규 |
| 14 | 균열 | 0.50 | | 4.50 | 1 | 4.50 | m | 신규 |
