## 제2편 교 량

# 1. 낙동JCT교

## 1.2 정밀안전점검 결과

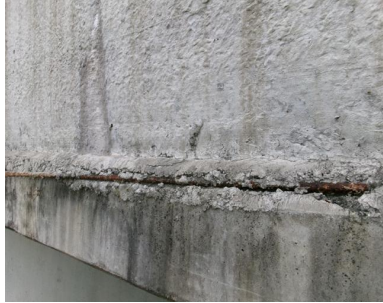
| ① 바닥판하면 철근노출 - 진전 여부확인 | | |

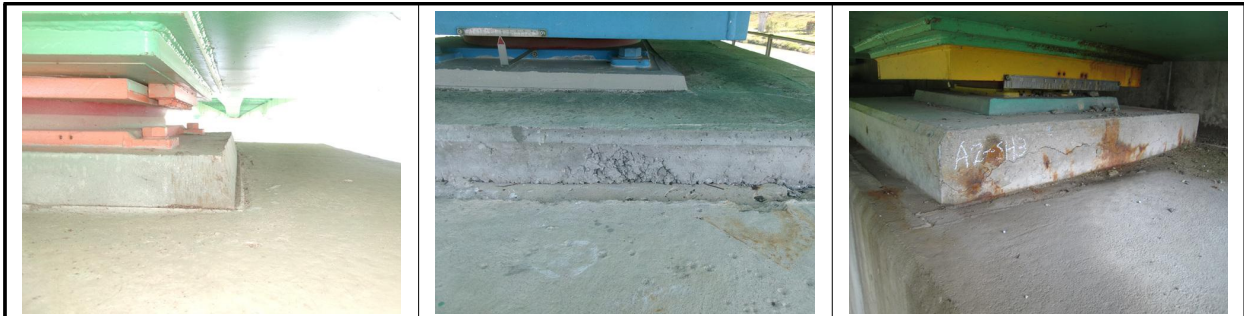
① 교량받침 균열(0.3mm이상), 단면손상 - 진전 여부확인

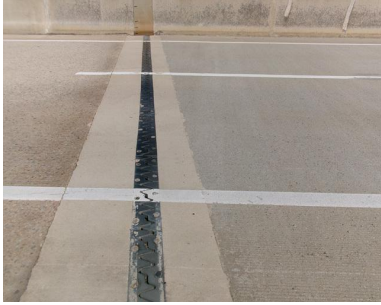
| ① 신축이음 폭 0.3mm 이상 균열 - 진전 여부확인 | |

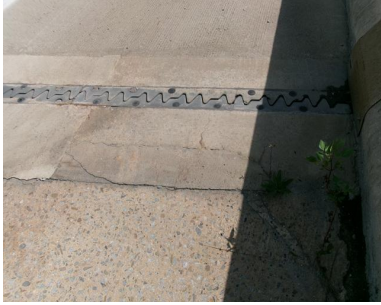
| ② 신축이음 후타재 박리 진전 여부확인 | |

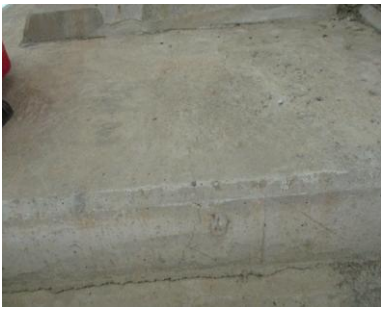
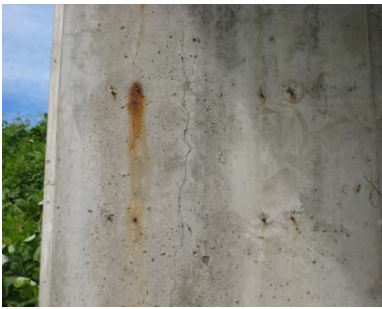
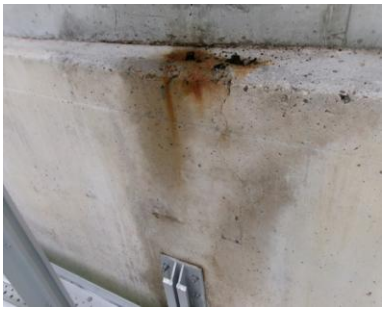
| ① 바닥판하면 철근노출 - 보수, 진전 여부확인 | ① 하부구조 균열(0.3mm이상) - 보수, 진전 여부확인 | |

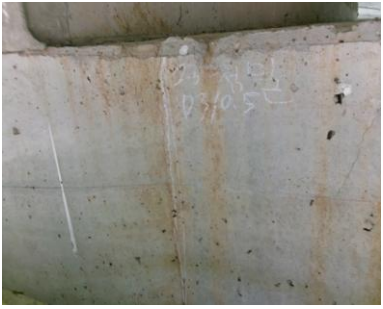
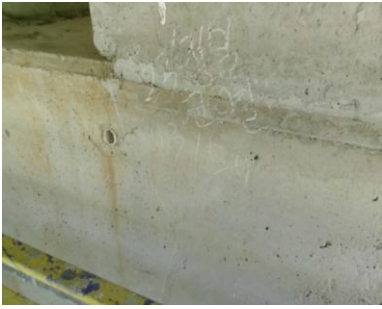
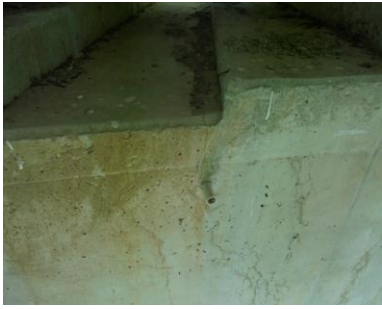
| ① 하부구조 폭0.3mm 이상 균열 - 진전 여부확인 | | |

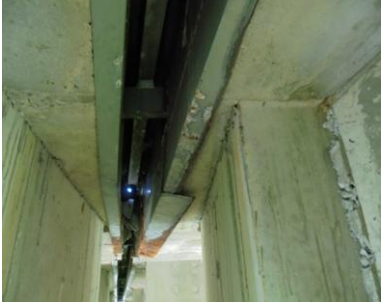
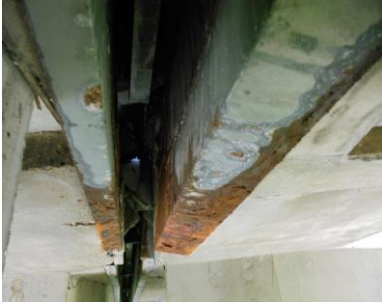
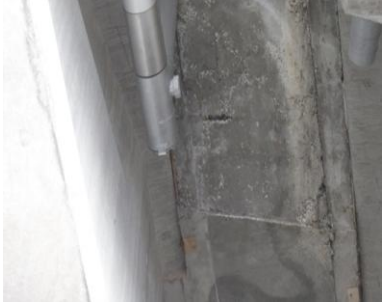
| ② 신축이음 하부 부식 -진전 여부확인 | | ③ 바닥판하면 재료분리 및 철근노출 - 진전 여부확인 |

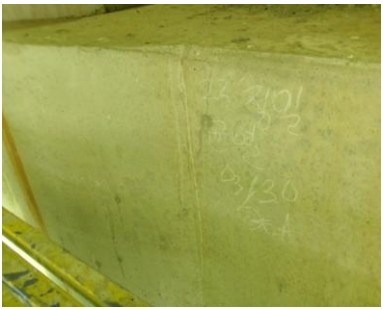
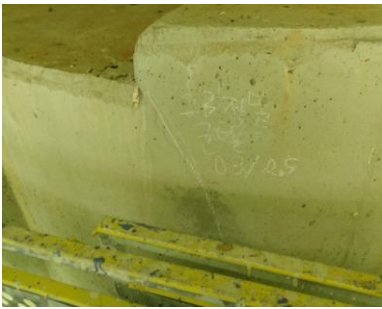
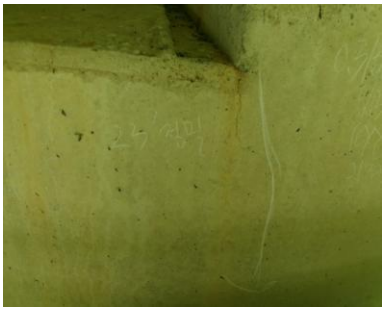
| ① 교대 및 교각 폭 0.3mm 이상 균열 - 진전 여부확인 | | |

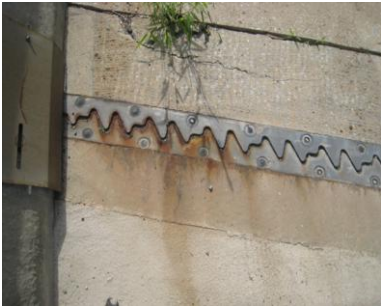
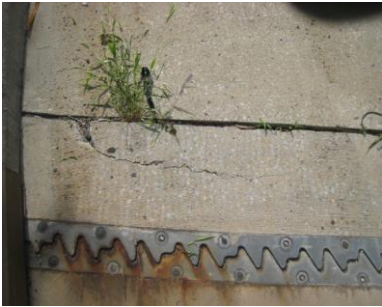
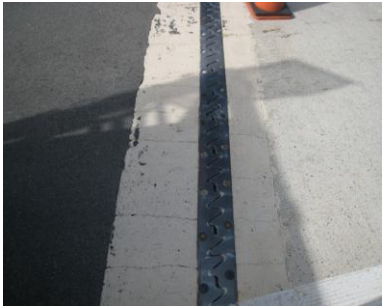
| ② 신축이음 본체 부식, 후타재 파손 등 - 진전 여부확인 | | |

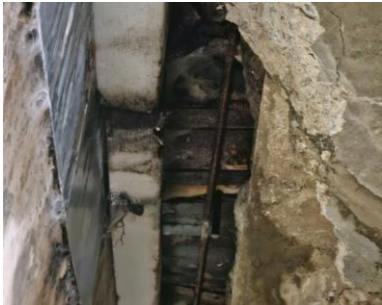
| ① 바닥판하면 파손 및 철근노출 - 진전 여부확인 | ② 교대 균열(0.3mm이상) - 진전 여부확인 | ③ 신축이음 본체 고무재 파손 - 진전 여부확인 |

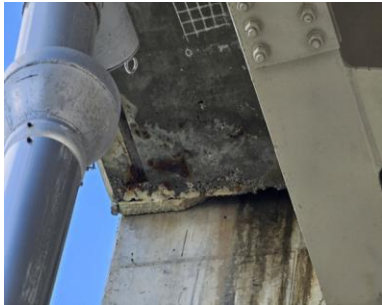
| ① 바닥판하면 재료분리 및 철근노출 - 진전 여부확인 | ② 교대 균열(0.3mm이상) - 진전 여부확인 | ③ 날개벽 블록이격 - 진전 여부확인 |

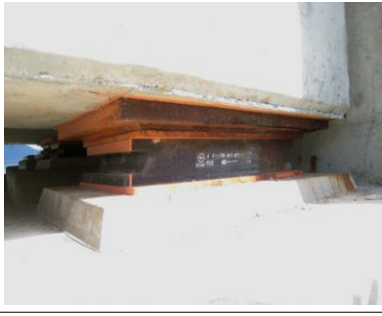
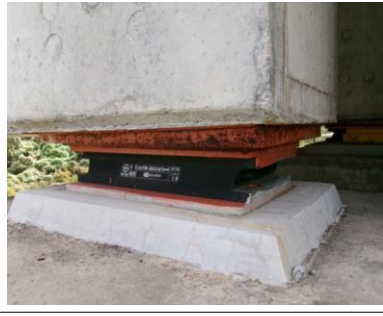
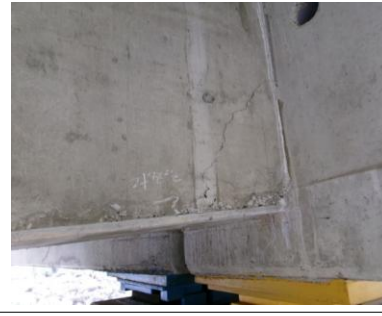
| ① 교량받침 플레이트 부식 - 진전 여부확인, 2차 손상 발생여부 확인 | ② 가로보 들뜸 - 진전 여부확인 | |

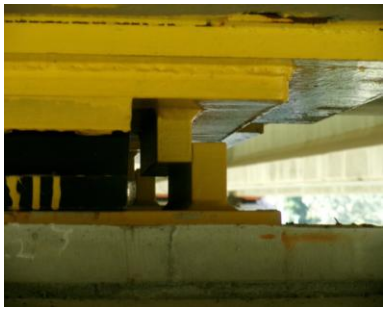
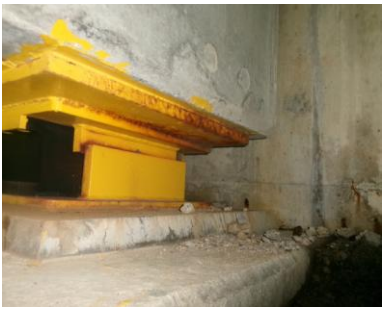
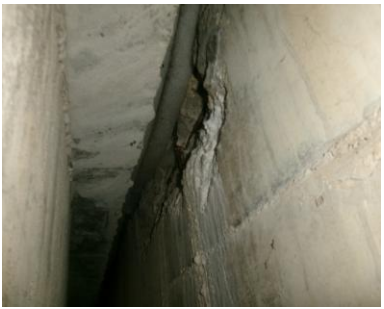
| ① 교량받침 스톱퍼 간섭 - 진전 여부확인 | ② 교량받침 플레이트 부식 - 진전 여부확인 | ③ 교대 파손 및 철근노출 - 진전 여부확인 |

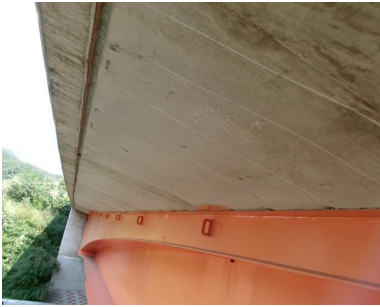
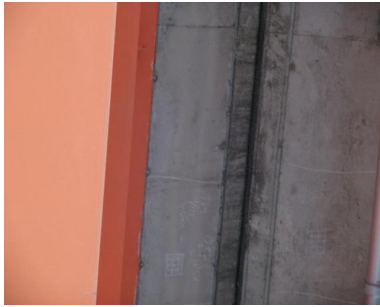
| <p>① 바닥판하면 균열 - 진전 여부확인</p> | |

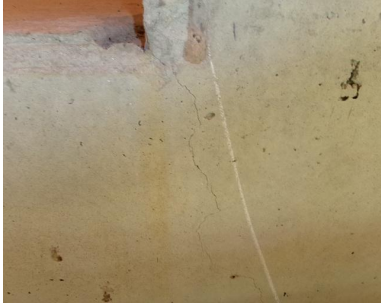
| ① 교각 폭 0.3mm 이상 균열 - 진전 여부확인 | |

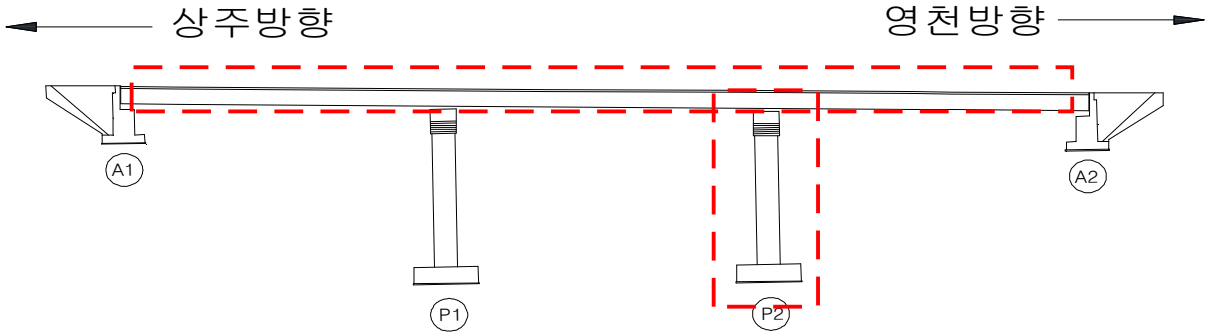
| ② 교각 P2 코핑부 균열(0.3mm이상) - 진전 여부확인 | | |

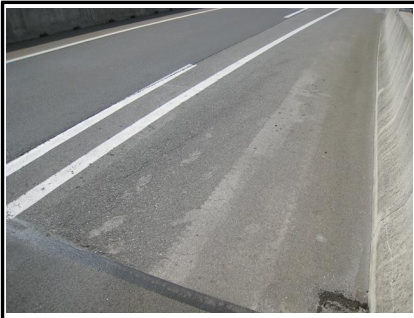
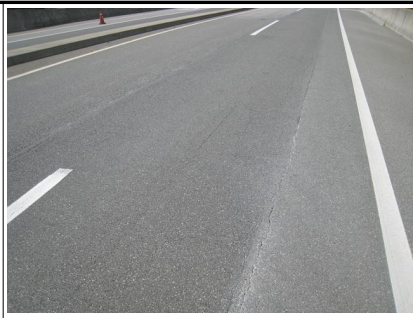
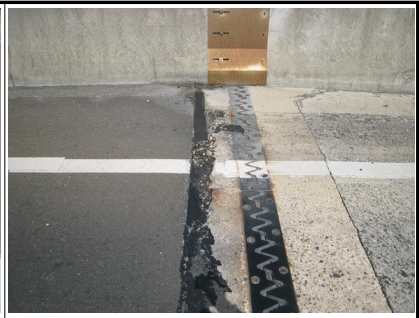
| ① S2~S7 교면포장 아스콘 균열, 소성변형, 밀림균열<br>- 진전 여부확인, 2차 손상 발생여부 확인 | | ② A1 신축이음 후타재 파손 -<br>진전 여부확인 |

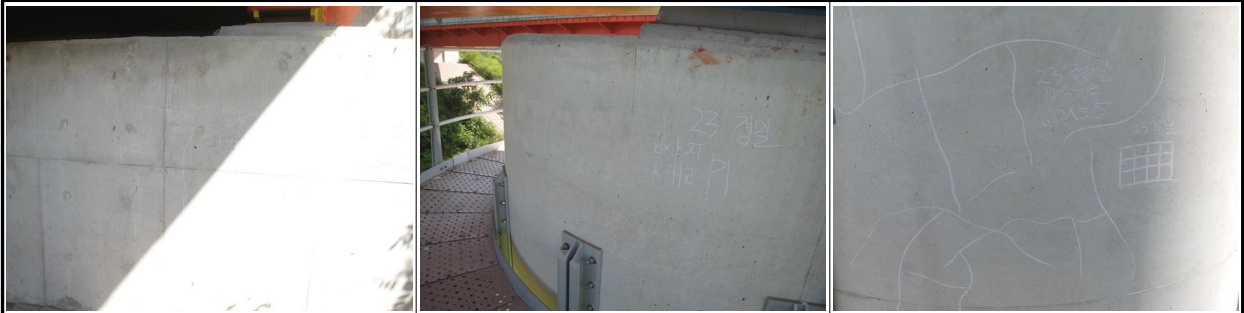
① 하부구조 망상균열 - 진전 여부확인, 추가 손상 발생여부 확인

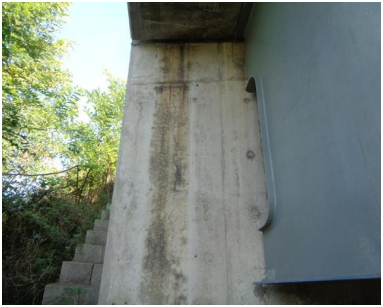
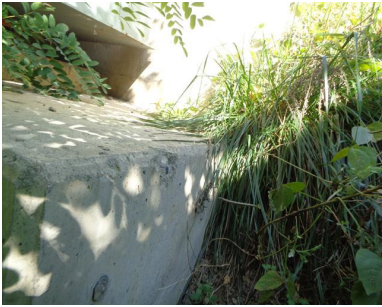
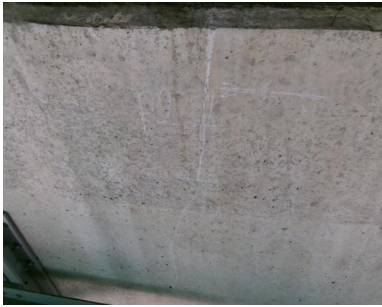
| ① 하부구조 균열(0.3mm 이상) 및 박리 파손 등 - 진전 여부확인 | | |

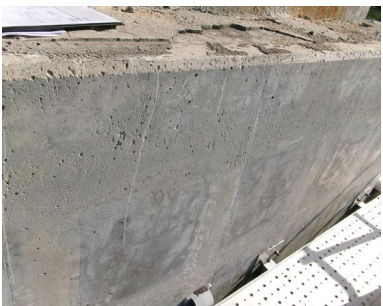
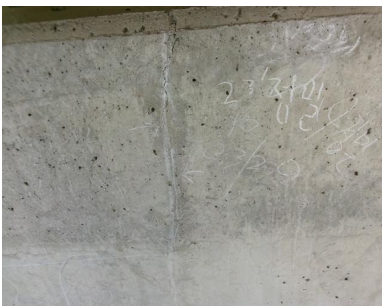
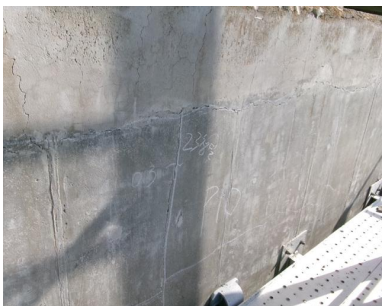
| ② 하부구조 폭 0.3mm이상 균열 - 진전 여부확인 | | |

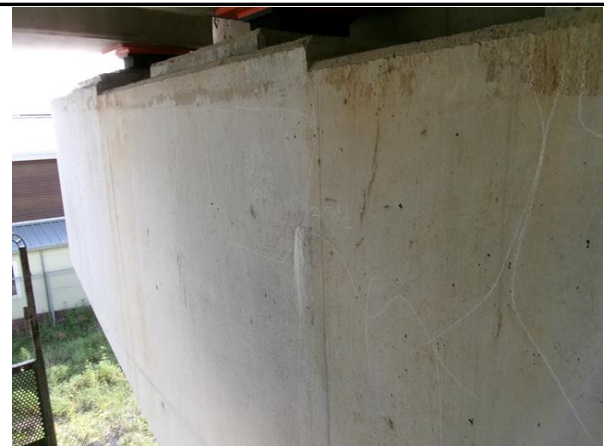
| <p>① 하부구조 균열 및 파손, 백태 등 - 진전 여부확인</p> | <p>② 교량받침 균열, 파손 등 - 진전 여부확인</p> |

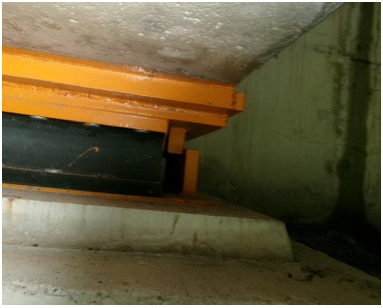
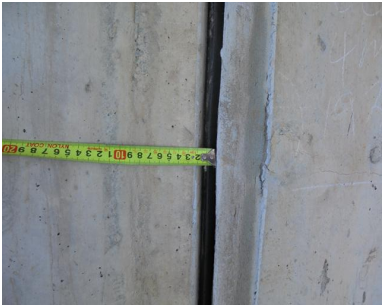
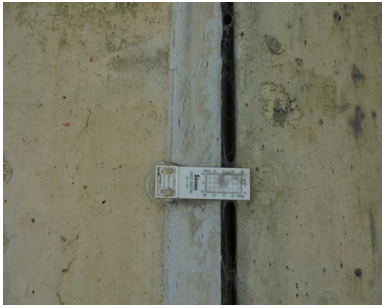
| ① 교량받침 스토퍼 간섭 - 추가 신규 손상 발생여부 확인, 진전 여부확인, 2차손상 발생여부 확인 | ② 교대 실란트 손상 - 추가 신규 손상 발생여부 확인, 진전 여부확인, 2차손상 발생여부 확인 | |

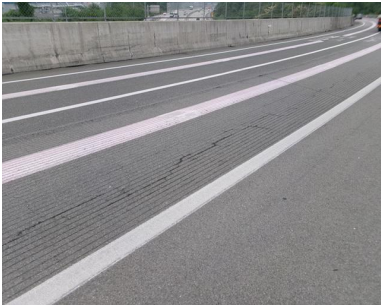
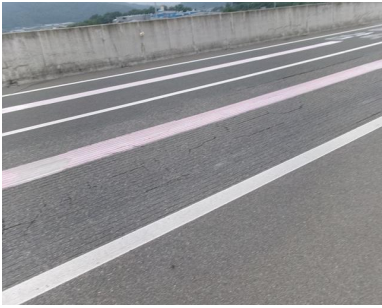
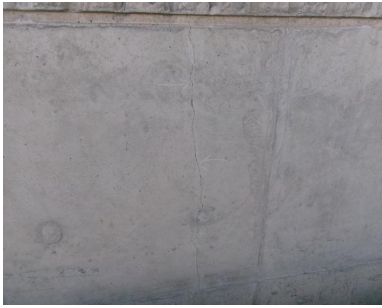
| ① 교면포장 아스콘 손상 - 진전 여부 확인<br>② 교면포장 아스콘 손상 - 진전 여부 확인<br>③ 하부구조 균열(0.3mm이상) - 진전 여부 확인 | | |

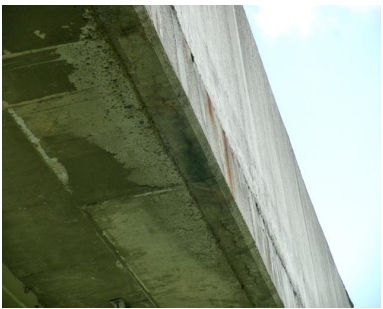
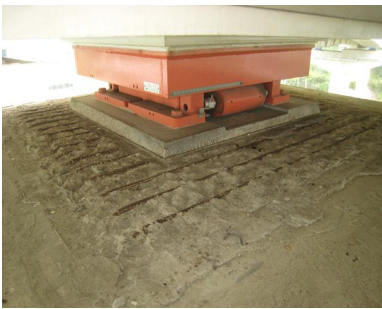
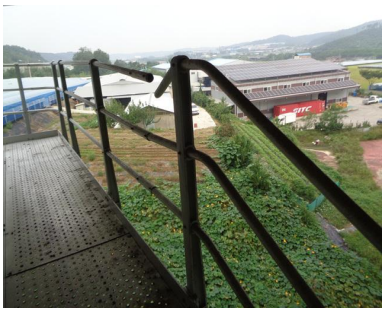
| ④ 바닥판하면 박리 - 진전 여부 확인<br>⑤ 하부구조 철근노출(피복부족) - 진전 여부 확인<br>⑥ 점검시설 난간 파손 - 진전 여부 확인 | | |
