## 제5편 사 면

# 1. 영천절토01

영천절토01은 경상북도 상주시 낙동면 상촌리(상주영천고속도로 1.000~1.400km)에 위치한 사면으로서 총 연장 400.0m, 높이 34.2m로, 2017년 06월 준공된 절토사면이다.

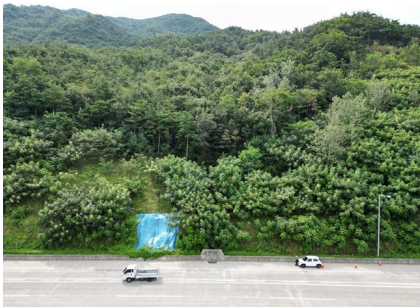
| 구 분 | 중점유지관리 사항 | 현황 사진 |
|---|---|---|
| 사<br>면<br>부 | <ul style="list-style-type: none"> <li>· 임시보수 구간<br/>→ 임시보수부는 지표수에 대해 취약하므로, 주기적인 점검으로 통해 손상의 진전유무에 대한 확인, 유지관리를 실시</li> </ul> | |

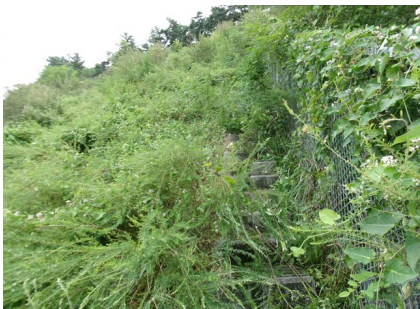
| 구 분 | 중점유지관리 사항 | 현황 사진 |
|---|---|---|
| 보호<br>시설 | <ul style="list-style-type: none"> <li>· 점검계단 식생<br/>→ 원활한 점검 및 유지관리를 위해 식생에 대한 정비가 필요</li> </ul> | |

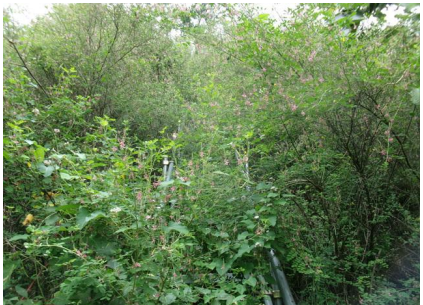
| 구 분 | 중점유지관리 사항 | 현황 사진 |
|---|---|---|
| 보호<br>시설 | <ul style="list-style-type: none"> <li>점검계단 식생<br/>→ 원활한 점검 및 유지관리를 위해 식생에 대한 정비가 필요</li> </ul> | |

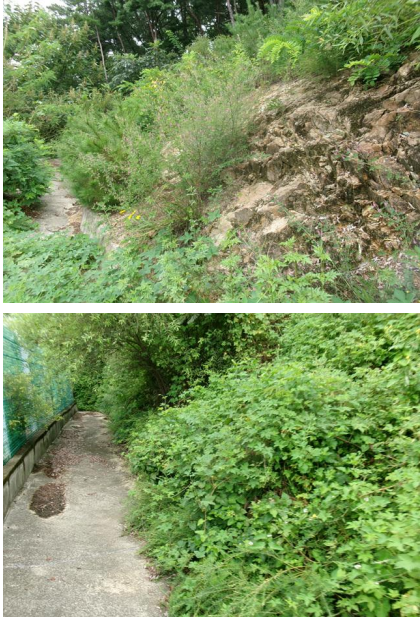
| 구 분 | 중점유지관리 사항 | 현황 사진 |
|---|---|---|
| 사<br>면<br>부 | <ul style="list-style-type: none"> <li>· 심한풍화 구간<br/>→ 현재 풍화의 진전은 크지 않지만, 공용기간 증가시 풍화 및 유실에 대한 손상발생 가능성이 있으므로, 주기적인 점검으로 통해 손상의 진전유무에 대한 확인, 유지관리를 실시</li> <li>· 표층유실(현재양호) 구간<br/>→ 현재 양호한 상태이나, 동절기(해빙기) 및 장마철(지표수)에 의해 손상발생 가능성이 있으므로, 주기적인 점검으로 통해 손상의 진전유무에 대한 확인, 유지관리를 실시</li> </ul> | |

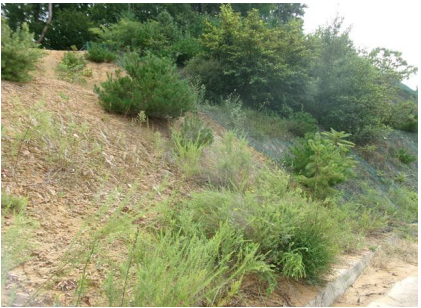
| 구 분 | 중점유지관리 사항 | 현황 사진 |
|---|---|---|
| 사<br>면<br>부 | <ul style="list-style-type: none"> <li>• 보통~심한풍화 구간</li> <li>→ 지표수 및 해빙기에 대해 취약하므로, 주기적인 점검으로 통해 손상의 진전유무에 대한 확인, 유지관리를 실시</li> </ul> | |

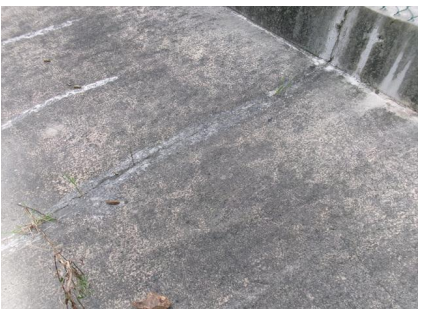
| 구 분 | 중점유지관리 사항 | 현황 사진 |
|---|---|---|
| 배수<br>시설 | <ul style="list-style-type: none"> <li>• 배수로 균열 구간</li> <li>→ 균열부에 대한 보수가 필요하며, 보수후에도 재손상 발생에 대한 주기적인 점검을 실시하는 유지관리가 필요</li> </ul> | |

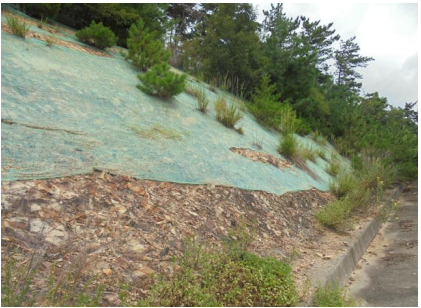
| 구 분 | 중점유지관리 사항 | 현황 사진 |
|---|---|---|
| 사<br>면<br>부 | <ul style="list-style-type: none"> <li>• 보통~심한풍화 구간</li> <li>→ 풍화는 장마(지표수 유입) 및 해빙기에 취약하므로, 주기적인 점검으로 통제 손상의 진전유무 확인에 대한 유지관리를 실시</li> </ul> | |

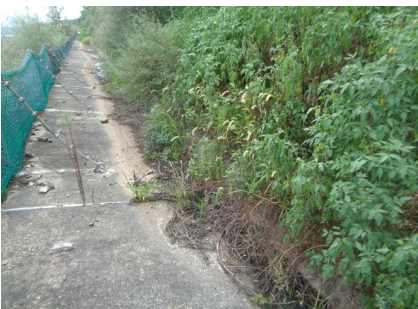
| 구 분 | 중점유지관리 사항 | 현황 사진 |
|---|---|---|
| 배수<br>시설 | <ul style="list-style-type: none"> <li>배수로 균열 구간<br/>→ 균열부에 대한 보수가 필요하며, 보수후에도 재손상 발생에 대한 주기적인 점검을 실시하는 유지관리가 필요</li> <li>배수로 토사퇴적 구간<br/>→ 원활한 배수를 위해 주기적인 청소가 필요</li> </ul> | |

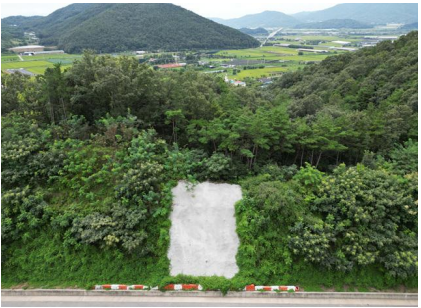
| 구 분 | 중점유지관리 사항 | 현황 사진 |
|---|---|---|
| 사<br>면<br>부 | <ul style="list-style-type: none"> <li>• 숲크리트 보호공구간</li> <li>→ 주기적인 점검으로 통해 손상의 진전유무에 대한 확인</li> </ul> | |

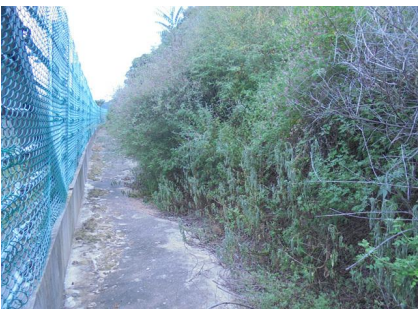
| 구 분 | 중점유지관리 사항 | 현황 사진 |
|---|---|---|
| 배수<br>시설 | <ul style="list-style-type: none"> <li>· 배수로 토사퇴적 구간<br/>→ 토사퇴적에 대한 정비가 필요하며, 주기적인 점검을 실시하는 유지관리가 필요</li> </ul> | |

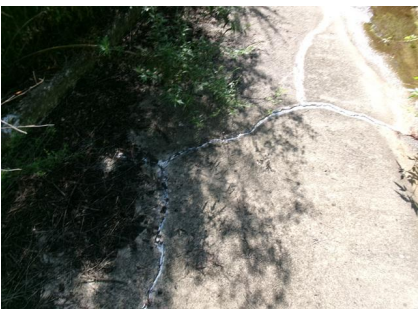
| 구 분 | 중점유지관리 사항 | 현황 사진 |
|---|---|---|
| 배수 시설 | <ul style="list-style-type: none"> <li>배수로 균열 구간</li> <li>→ 균열부에 대한 보수가 필요하며, 보수후에도 재손상 발생에 대한 주기적인 점검을 실시하는 유지관리가 필요</li> </ul> | |

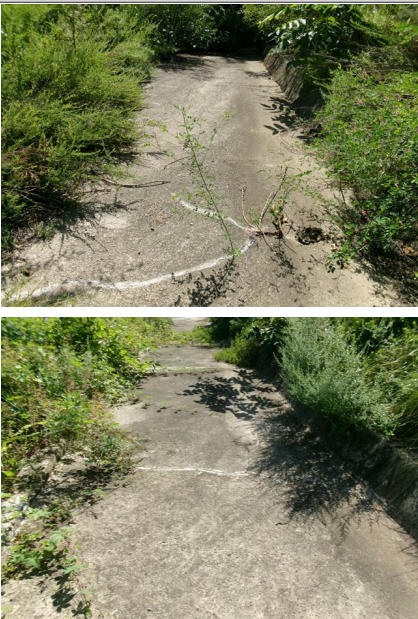
| 구 분 | 중점유지관리 사항 | 현황 사진 |
|---|---|---|
| 배수<br>시설 | <ul style="list-style-type: none"> <li>· 배수로 및 측구 균열 구간<br/>→ 균열부에 대한 보수가 필요하며, 보수후에도 재손상 발생에 대한 주기적인 점검을 실시하는 유지관리가 필요</li> </ul> | |

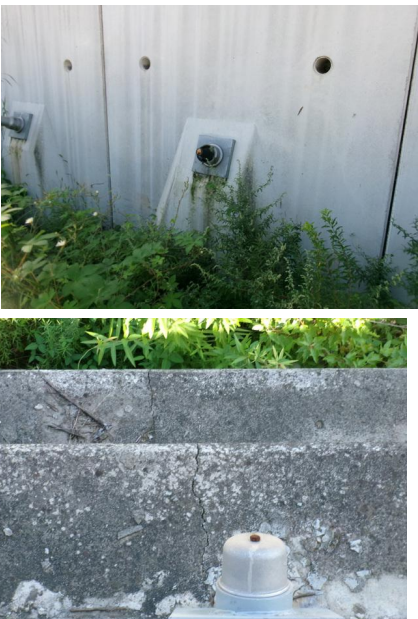
| 구 분 | 중점유지관리 사항 | 현황 사진 |
|---|---|---|
| 보호<br>시설 | <ul style="list-style-type: none"> <li>· 판넬형 옹벽 앵커캡 파손<br/>→ 캡교체 후 주기적인 확인 필요</li> <li>· 계단식 옹벽 균열<br/>→ 주입보수 및 주기적인 점검을 실시하는 유지관리가 필요</li> <li>· 점검계단 식생<br/>→ 원활한 점검 및 유지관리를 위해 식생에 대한 정비가 필요</li> </ul> | |

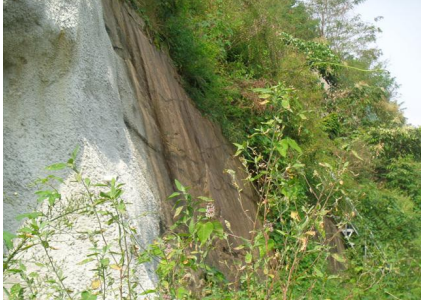
| 구 분 | 중점유지관리 사항 | 현황 사진 |
|---|---|---|
| 사<br>면<br>부 | <ul style="list-style-type: none"> <li>· 이완암 구간<br/>→ 지표수유입이 많은 장마철, 온도변화가 심한 해빙기에 주의관찰이 요망되며, 주기적인 점검으로 통해 추가 손상의 발생유무에 대한 확인</li> <li>· 격자블럭 설치 구간<br/>→ 격자블럭은 현재 양호한 상태이나, 장기공용시 우수 및 동결융해로 인한 정착력 저하 및 주변부 유실이 발생할 수 있으므로, 주기적인 점검으로 통해 손상의 발생유무에 대한 확인, 유지관리를 실시</li> </ul> | |

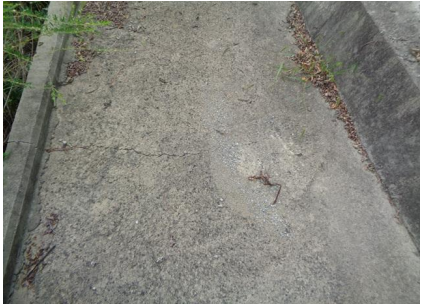
| 구 분 | 중점유지관리 사항 | 현황 사진 |
|---|---|---|
| 배수<br>시설 | <ul style="list-style-type: none"> <li>· 배수로 균열 구간<br/>→ 균열부에 대한 보수가 필요하며, 보수후에도 재손상 발생에 대한 주기적인 점검을 실시하는 유지관리가 필요</li> </ul> | |

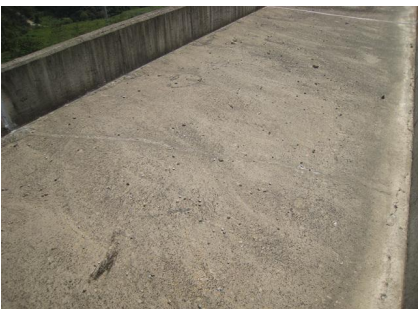
| 구 분 | 중점유지관리 사항 | 현황 사진 |
|---|---|---|
| 배수<br>시설 | <ul style="list-style-type: none"> <li>· 배수로 균열 구간<br/>→ 균열부에 대한 보수가 필요하며, 보수후에도 재손상 발생에 대한 주기적인 점검을 실시하는 유지관리가 필요</li> </ul> | |

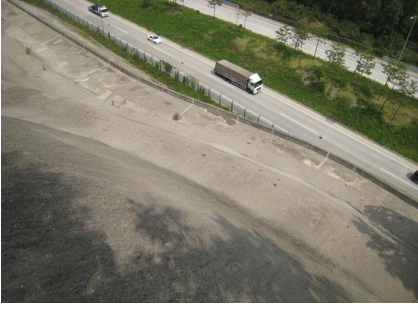
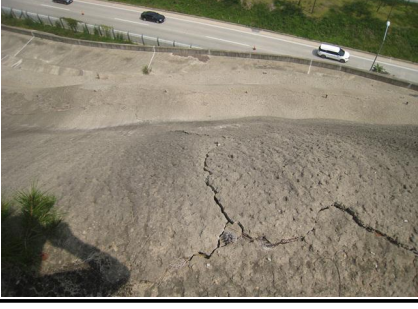
| 구 분 | 중점유지관리 사항 | 현황 사진 |
|---|---|---|
| 보호<br>시설 | <ul style="list-style-type: none"> <li>· 숏크리트 균열, 파손, 들뜸<br/>→ 단면보수를 실시하고, 손상의 재발생 여부에 대한 주의관찰이 필요</li> <li>· 점검계단 식생<br/>→ 원활한 점검 및 유지관리를 위해 식생에 대한 정비가 필요</li> </ul> | |

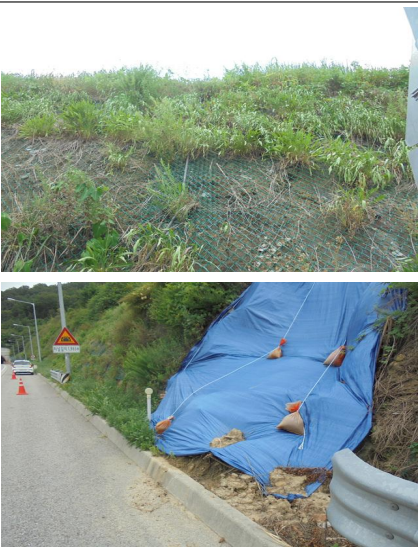
| 구 분 | 중점유지관리 사항 | 현황 사진 |
|---|---|---|
| 사<br>면<br>부 | <ul style="list-style-type: none"> <li>• 풍화구간<br/>→ 현재 낙석방지울타리 및 낙석방지망 설치로 안전성에 문제가 없는 상태이나, 장기공용시 지표수 및 동결융해로 인한 충전물유실 및 이완암이 발생할 수 있으므로, 주기적인 점검으로 통해 손상의 발생유무에 대한 확인</li> <li>• 표층유실부<br/>→ 현재 임시보수 된 상태이나, 집중호우시 추가 유실 우려가 존재하므로 개비온 등의 보수가 필요하며, 보수후 추가 진전 발생유무 확인</li> </ul> | |

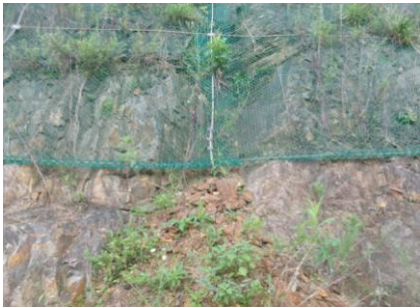
| 구 분 | 중점유지관리 사항 | 현황 사진 |
|---|---|---|
| 사<br>면<br>부 | <ul style="list-style-type: none"> <li>• 풍화(충전물유실)구간</li> <li>→ 현재 낙석방지울타리 및 낙석방지망 설치로 안전성에는 문제가 없는 상태이나, 장기공용시 지표수 및 동결융해로 인한 충전물유실이 추가 발생할 수 있으므로, 주기적인 점검으로 통해 손상의 발생유무에 대한 확인</li> </ul> | |

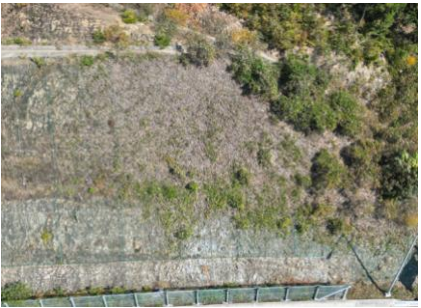
| 구 분 | 중점유지관리 사항 | 현황 사진 |
|---|---|---|
| 사<br>면<br>부 | <ul style="list-style-type: none"> <li>• 풍화구간</li> <li>→ 현재 낙석방지울타리 및 낙석방지망 설치로 안전성에는 문제가 없는 상태이나, 장기공용시 지표수 및 동결융해로 인한 충전물유실이 발생할 수 있으므로, 주기적인 점검으로 통해 손상의 발생유무에 대한 확인</li> </ul> | |

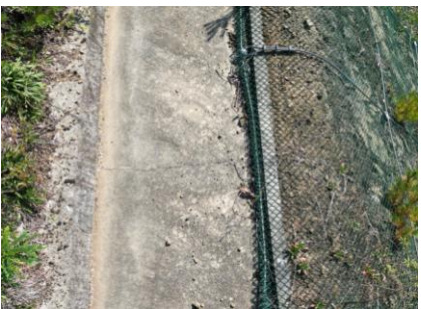
| 구 분 | 중점유지관리 사항 | 현황 사진 |
|---|---|---|
| 배수<br>시설 | <ul style="list-style-type: none"> <li>• 배수로 균열 구간</li> <li>→ 균열부에 대한 보수가 필요하며, 보수후에도 재손상 발생에 대한 주기적인 점검을 실시하는 유지관리가 필요</li> </ul> | |

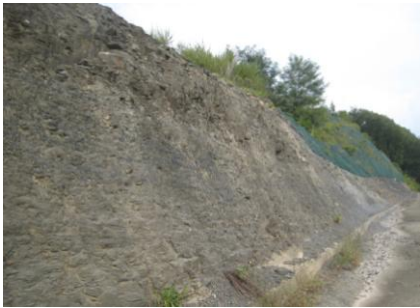
| 구 분 | 중점유지관리 사항 | 현황 사진 |
|---|---|---|
| 사<br>면<br>부 | <ul style="list-style-type: none"> <li>· 풍화구간</li> <li>→ 현재 낙석방지울타리 및 낙석방지망 설치로 안전성에는 문제가 없는 상태이나, 장기공용시 지표수 및 동결융해로 인한 충전물유실이 발생할 수 있으므로, 주기적인 점검으로 통해 손상의 발생유무에 대한 확인</li> </ul> | |

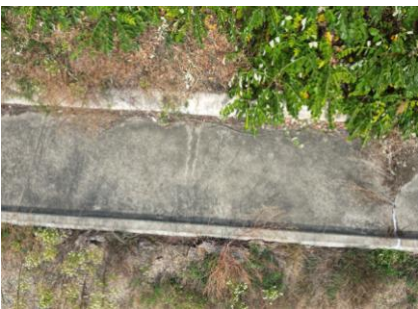
| 구 분 | 중점유지관리 사항 | 현황 사진 |
|---|---|---|
| 배수<br>시설 | <ul style="list-style-type: none"> <li>• 배수로 균열 구간</li> <li>→ 균열부에 대한 보수가 필요하며, 보수후에도 재손상 발생에 대한 주기적인 점검을 실시하는 유지관리가 필요</li> </ul> | |

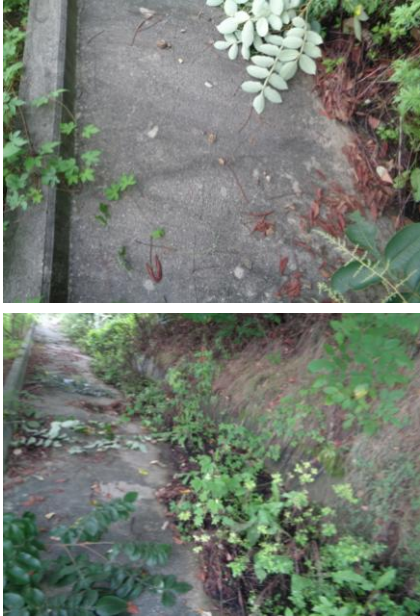
| 구 분 | 중점유지관리 사항 | 현황 사진 |
|---|---|---|
| 배수<br>시설 | <ul style="list-style-type: none"> <li>배수로 균열, 토사퇴적 구간</li> <li>→ 보수 및 정비가 필요하며, 이후 재손상 발생에 대한 주기적인 점검을 실시하는 유지관리가 필요</li> </ul> | |

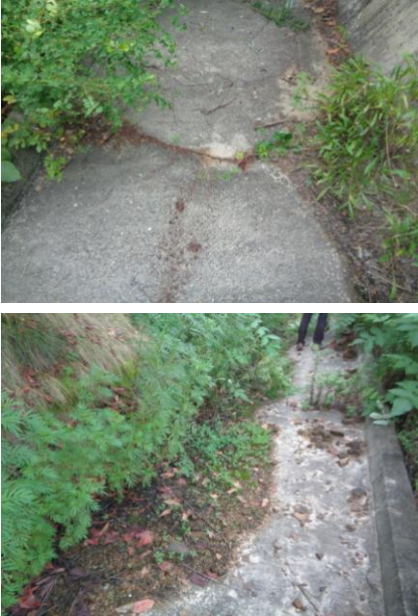
| 구 분 | 중점유지관리 사항 | 현황 사진 |
|---|---|---|
| 배수 시설 | <ul style="list-style-type: none"> <li>• 배수로 균열, 파손, 토사퇴적 구간</li> <li>→ 균열보수, 단면보수 및 정비가 필요하며, 이후에도 재손상 발생에 대한 주기적인 점검을 실시하는 유지관리가 필요</li> </ul> | |

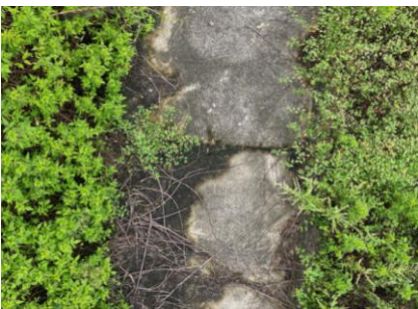
| 구 분 | 중점유지관리 사항 | 현황 사진 |
|---|---|---|
| | <ul style="list-style-type: none"> <li>배수로 균열, 파손 구간<br/>→ 균열보수, 단면보수가 필요하며, 이후에도 재손상 발생에 대한 주기적인 점검을 실시하는 유지관리가 필요</li> </ul> | |

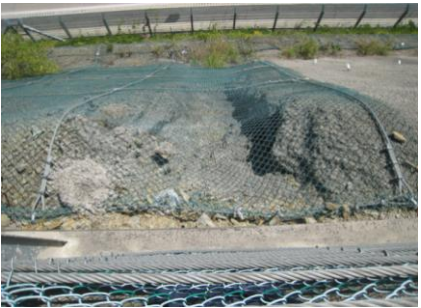
| 구 분 | 중점유지관리 사항 | 현황 사진 |
|---|---|---|
| 사<br>면<br>부 | <ul style="list-style-type: none"> <li>• 이완암 우려구간</li> <li>→ 현재 손상은 없으나, 공용기간이 증가하면서 지표수유입 및 풍화작용으로 인해 충전물유실 등의 원인으로 이완암이 발생할 수 있으므로, 주기적인 관찰을 실시하는 유지관리가 필요</li> </ul> | |

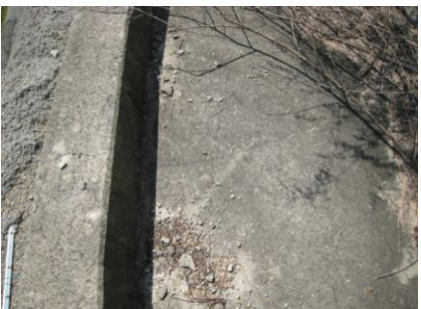
| 구 분 | 중점유지관리 사항 | 현황 사진 |
|---|---|---|
| 배수<br>시설 | <ul style="list-style-type: none"> <li>• 배수로 균열 구간</li> <li>→ 균열부에 대한 보수가 필요하며, 이후에도 재손상 발생에 대한 주기적인 점검을 실시하는 유지관리가 필요</li> </ul> | |

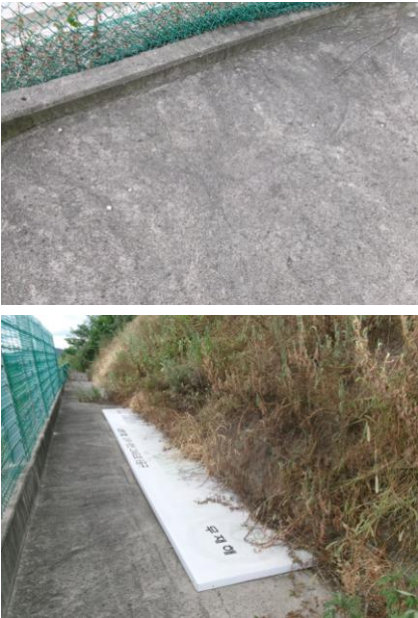
| 구 분 | 중점유지관리 사항 | 현황 사진 |
|---|---|---|
| 배수 시설 | <ul style="list-style-type: none"> <li>· 배수로 균열, 적치 구간</li> <li>→ 균열부에 대한 보수가 필요하며, 이후에도 재손상 발생에 대한 주기적인 점검을 실시하는 유지관리가 필요</li> <li>→ 자재적치에 대해서는 정리 필요</li> </ul> | |

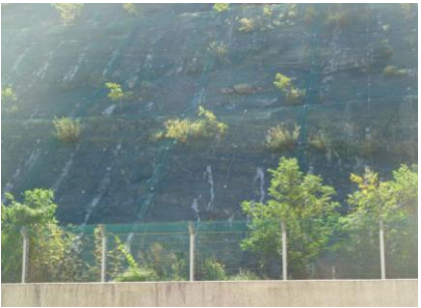
| 구 분 | 중점유지관리 사항 | 현황 사진 |
|---|---|---|
| 사<br>면<br>부 | <ul style="list-style-type: none"> <li>• 뜬돌(망내퇴적)구간</li> <li>→ 현재 낙석방지울타리 및 낙석방지망 설치로 안전성에 는 문제가 없는 상태이나, 장기공용시 지표수 및 동결융해로 인한 충전물유실이 발생할 수 있으므로, 주기적인 점검으로 통해 손상의 발생유무에 대한 확인 필요</li> </ul> | |

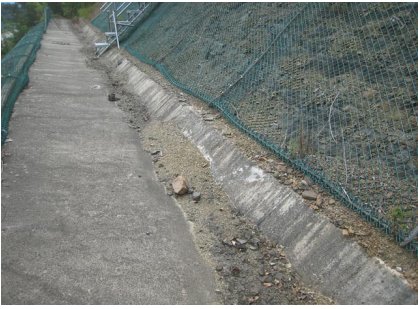
| 구 분 | 중점유지관리 사항 | 현황 사진 |
|---|---|---|
| 배수<br>시설 | <ul style="list-style-type: none"> <li>• 배수로 균열, 토사퇴적 구간</li> <li>→ 손상에 대한 보수가 필요하며, 이후에도 재손상 발생에 대한 주기적인 점검을 실시하는 유지관리가 필요</li> </ul> | |

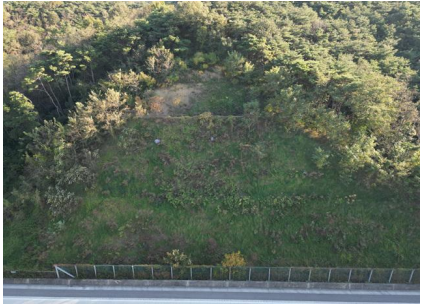
| 구 분 | 중점유지관리 사항 | 현황 사진 |
|---|---|---|
| 사<br>면<br>부 | <ul style="list-style-type: none"> <li>· 식생구간</li> <li>→ 현재 사면 전국간에 식생공이 시공되어, 육안 조사가 불능한 상태이나, 파괴징후 및 파괴현황은 관찰되지 않은 것으로 확인됨. 파괴 징후 및 파괴현황에 대한 세심한 주의관찰이 필요</li> </ul> | |

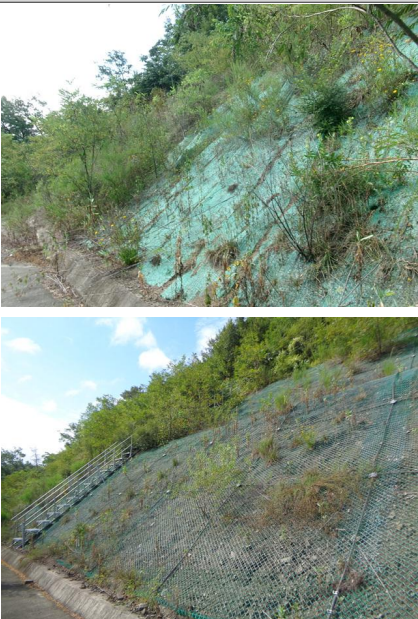
| 구 분 | 중점유지관리 사항 | 현황 사진 |
|---|---|---|
| 사<br>면<br>부 | <ul style="list-style-type: none"> <li>· 표층유실 임시보수, 풍화구간</li> <li>→ 현재 낙석방지울타리 및 낙석방지망 설치로 안전성에는 문제가 없는 상태이나, 장기공용시 지표수 및 동결융해로 인한 표층유실, 충전물유실이 발생할 수 있으므로, 주기적인 점검으로 통해 손상의 발생유무에 대한 확인</li> </ul> | |

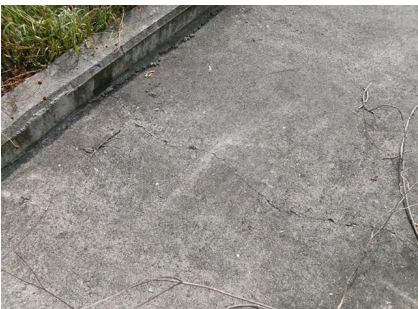
| 구 분 | 중점유지관리 사항 | 현황 사진 |
|---|---|---|
| 배수<br>시설 | <ul style="list-style-type: none"> <li>· 배수로 균열, 토사퇴적 구간</li> <li>→ 정비가 필요하며, 이후에도 재손상 발생에 대한 주기적인 점검을 실시하는 유지관리가 필요</li> </ul> | |

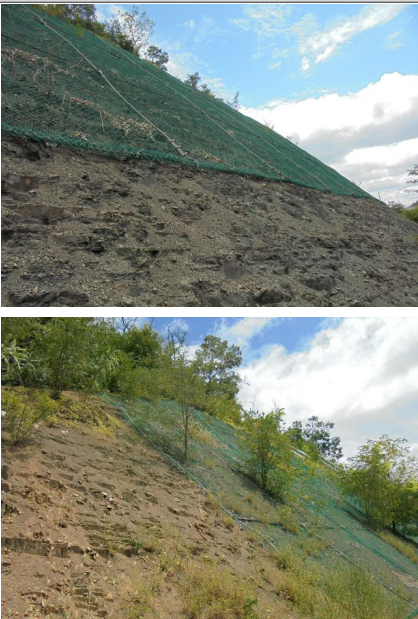
| 구 분 | 중점유지관리 사항 | 현황 사진 |
|---|---|---|
| 사<br>면<br>부 | <ul style="list-style-type: none"> <li>· 보통풍화~심한풍화구간</li> <li>→ 현재 낙석방지울타리 및 낙석방지망 설치로 안전성에는 문제가 없는 상태이나, 장기공용시 지표수 및 동결융해로 인한 충전물유실이 발생할 수 있으므로, 주기적인 점검으로 통해 손상의 발생유무에 대한 확인</li> </ul> | |

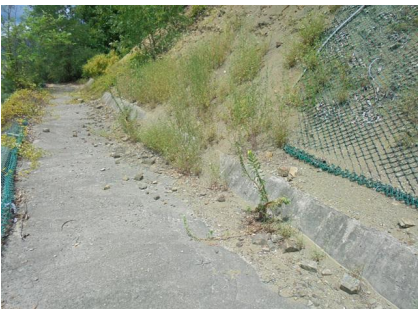
| 구 분 | 중점유지관리 사항 | 현황 사진 |
|---|---|---|
| 배수<br>시설 | <ul style="list-style-type: none"> <li>· 배수로 토사퇴적 구간</li> <li>→ 원활한 배수기능 확보를 위해 정비가 필요하여, 주기적인 점검을 실시하는 유지관리가 필요</li> </ul> | |

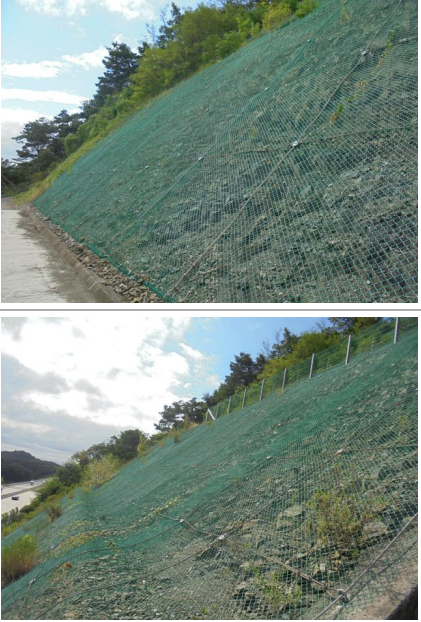
| 구 분 | 중점유지관리 사항 | 현황 사진 |
|---|---|---|
| 사<br>면<br>부 | <ul style="list-style-type: none"> <li>• 보통풍화~심한풍화구간</li> <li>→ 현재 낙석방지울타리 및 낙석방지망 설치로 안전성에는 문제가 없는 상태이나, 장기공용시 지표수 및 동결융해로 인한 충전물유실이 발생할 수 있으므로, 주기적인 점검으로 통해 손상의 발생유무에 대한 확인</li> </ul> | |

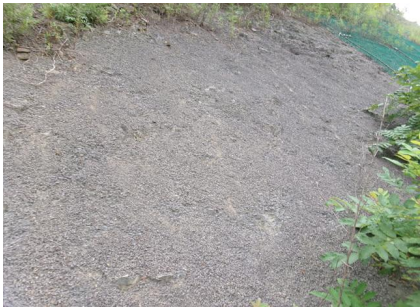
| 구 분 | 중점유지관리 사항 | 현황 사진 |
|---|---|---|
| 사<br>면<br>부 | <ul style="list-style-type: none"> <li>· 심한풍화구간</li> <li>→ 현재 낙석방지울타리 및 낙석방지망 설치로 안전성에는 문제가 없는 상태이나, 장기공용시 지표수 및 동결융해로 인한 충전물유실이 발생할 수 있으므로, 주기적인 점검으로 통해 손상의 발생유무에 대한 확인</li> </ul> | |

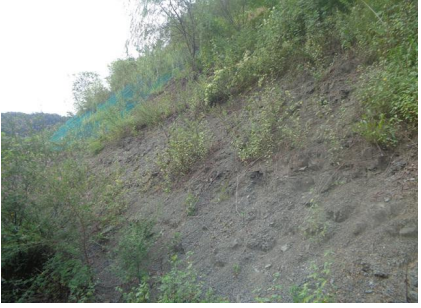
| 구 분 | 중점유지관리 사항 | 현황 사진 |
|---|---|---|
| 사<br>면<br>부 | <ul style="list-style-type: none"> <li>· 심한풍화구간</li> <li>→ 현재 낙석방지울타리 및 낙석방지망 설치로 안전성에는 문제가 없는 상태이나, 장기공용시 지표수 및 동결융해로 인한 충전물유실이 발생할 수 있으므로, 주기적인 점검으로 통해 손상의 발생유무에 대한 확인</li> </ul> | |

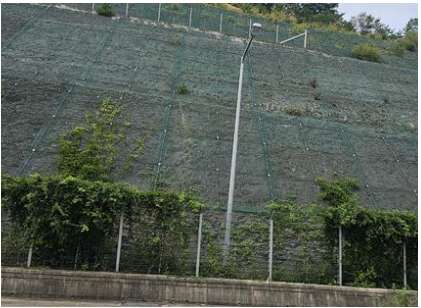
| 구 분 | 중점유지관리 사항 | 현황 사진 |
|---|---|---|
| 사<br>면<br>부 | <ul style="list-style-type: none"> <li>충전물유실(풍화구간)</li> <li>→ 현재 낙석방지울타리 및 낙석방지망 설치로 안전성에는 문제가 없는 상태이나, 장기공용시 지표수 및 동결융해로 인한 충전물유실이 추가 발생할 수 있으므로, 주기적인 점검으로 통해 손상의 발생유무에 대한 확인</li> </ul> | |

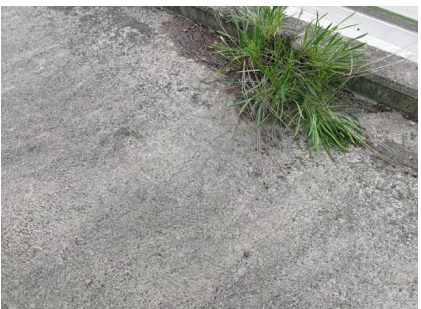
| 구 분 | 중점유지관리 사항 | 현황 사진 |
|---|---|---|
| 배수<br>시설 | <ul style="list-style-type: none"> <li>배수로 균열 구간</li> <li>→ 균열부에 대한 보수가 필요하며, 보수후에도 재손상 발생에 대한 주기적인 점검을 실시하는 유지관리가 필요</li> </ul> | |

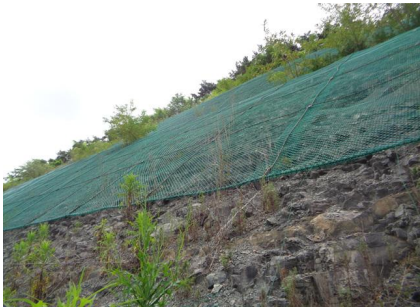
| 구 분 | 중점유지관리 사항 | 현황 사진 |
|---|---|---|
| 사<br>면<br>부 | <ul style="list-style-type: none"> <li>· 심한풍화구간</li> <li>→ 현재 낙석방지울타리 및 낙석방지망 설치로 안전성에는 문제가 없는 상태이나, 장기공용시 지표수유입 및 동결융해로 인한 충전물유실이 발생할 수 있으므로, 주기적인 점검으로 통해 손상의 발생유무에 대한 확인</li> </ul> | |

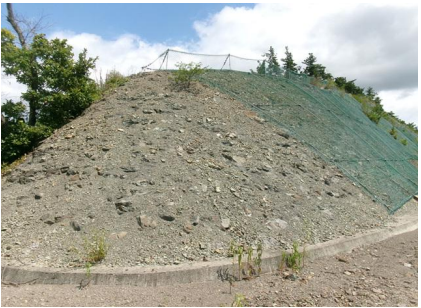
| 구 분 | 중점유지관리 사항 | 현황 사진 |
|---|---|---|
| 사<br>면<br>부 | <ul style="list-style-type: none"> <li>· 심한풍화구간</li> <li>→ 현재 낙석방지울타리 및 낙석방지망 설치로 안전성에는 문제가 없는 상태이나, 장기공용시 지표수유입 및 동결융해로 인한 충전물유실이 발생할 수 있으므로, 주기적인 점검으로 통해 손상의 발생유무에 대한 확인</li> </ul> | |

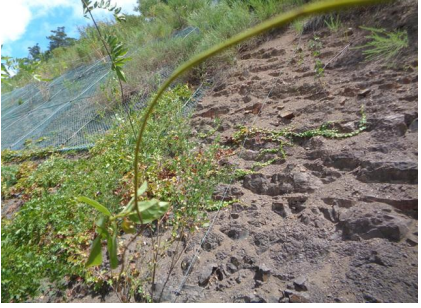
| 구 분 | 중점유지관리 사항 | 현황 사진 |
|---|---|---|
| 사<br>면<br>부 | <ul style="list-style-type: none"> <li>· 심한풍화구간</li> <li>→ 현재 낙석방지울타리 및 낙석방지망 설치로 안전성에는 문제가 없는 상태이나, 장기공용시 지표수유입 및 동결융해로 인한 충전물유실이 발생할 수 있으므로, 주기적인 점검으로 통해 손상의 발생유무에 대한 확인</li> </ul> | |

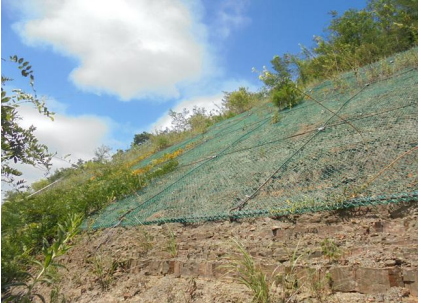
| 구 분 | 중점유지관리 사항 | 현황 사진 |
|---|---|---|
| 사<br>면<br>부 | <ul style="list-style-type: none"> <li>· 심한풍화구간</li> <li>→ 현재 낙석방지울타리 및 낙석방지망 설치로 안전성에는 문제가 없는 상태이나, 장기공용시 지표스유입 및 동결융해로 인한 충전물유실이 발생할 수 있으므로, 주기적인 점검으로 통해 손상의 발생유무에 대한 확인</li> </ul> | |
