# 1. 낙동JCT교

## 1.1 시설물의 개요

본 시설물은 경상북도 상주시 낙동면 상촌리(상주영천고속도로 낙동JCT)에 위치한 교량으로 총 연장 120.0m, 폭 31.5m로 시공되어 있다.

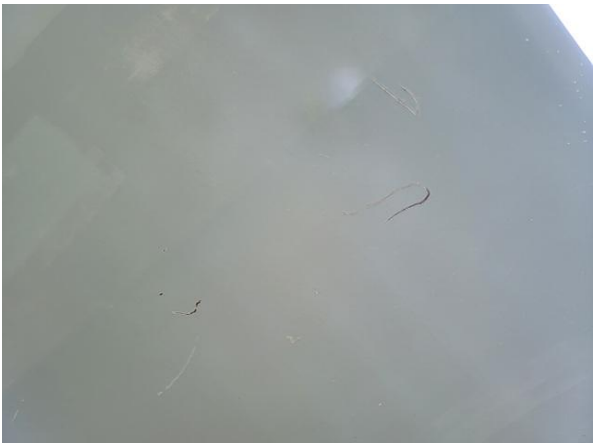
| 손상현황 | • S1-G1 도장긫힘(0.1m×0.3m×2EA) | 손상현황 | • S1-G4 도장긫힘(0.1m×0.5m) |
| 원 인 | • 시공초기 외부 충격 등 | 원 인 | • 시공초기 외부 충격 등 |

| 조치방안 | • 재도장 | 조치방안 | • 재도장 |

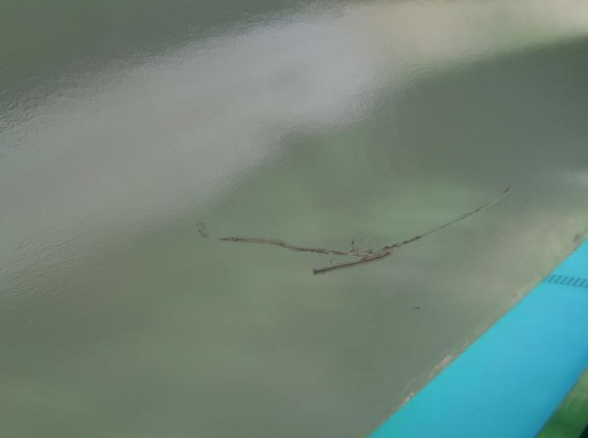
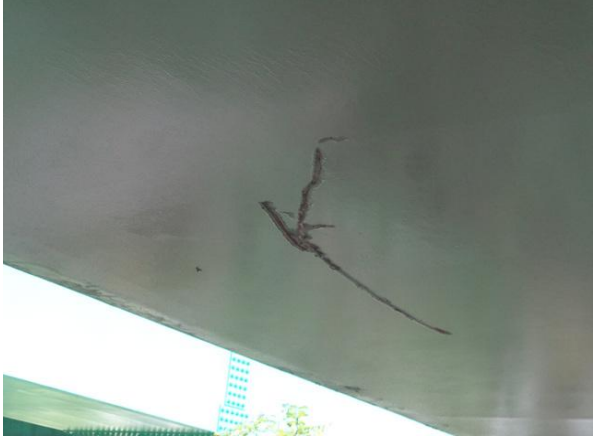
| 손상현황 | • S3-G4 도장손상(0.1m×1.0m) | 손상현황 | • S3-G4 도장손상(0.1m×1.0m) |
| 원 인 | • 시공초기 외부 충격 등 | 원 인 | • 시공초기 외부 충격 등 |

- 거더외부에 발생한 도장손상 및 도장균함은 시공 초기 외부 충격에 의한 균함으로 부재의 안전성에 문제가 없는 경미한 손상으로 확인되었다, 손상부는 강우시 부재의 부식 등의 진전을 유발 할 수 있으므로 채도장 등의 유지관리가 필요하다.
- 거더내부는 손상이 없는 양호한 상태이며, 주기적인 점검을 통한 손상의 발생여부 확인 등의 유지관리가 요구된다.

| 조치방안 | • 재도장 | 조치방안 | • 재도장 |

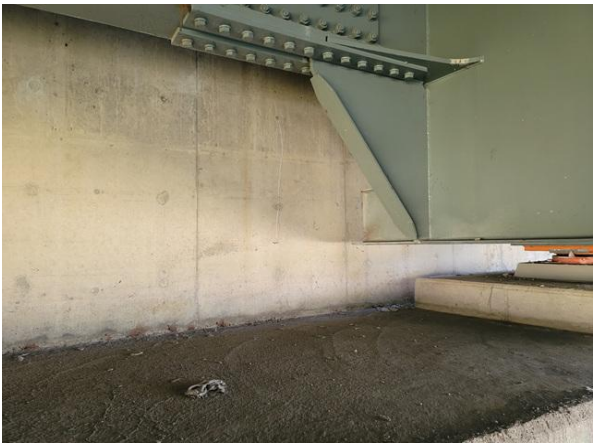
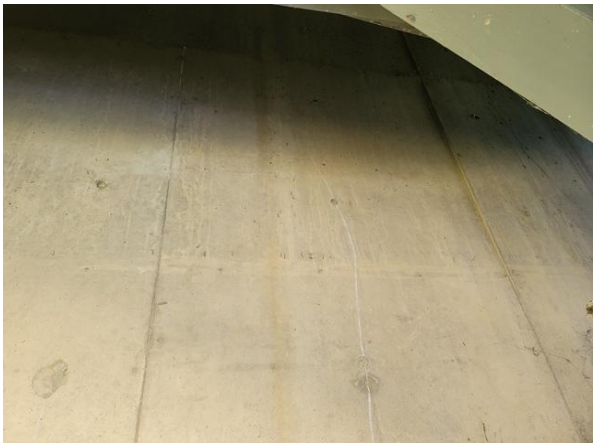
| 손상현황 | • A1 균열(0.2mm/2.0m) | 손상현황 | • A1 균열(0.2mm/2.0m) |
| 원 인 | • 건조수축, 거푸집 조기탈거 등 | 원 인 | • 건조수축, 거푸집 조기탈거 등 |

| 조치방안 | • 표면처리 | 조치방안 | • 표면처리 |

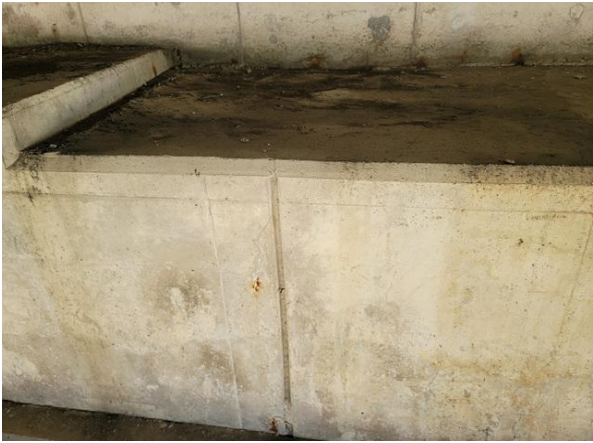
| 손상현황 | • A1 균열(0.2mm/1.0m) | 손상현황 | • A2 균열(0.3mm/2.0m) |
| 원 인 | • 건조수축, 거푸집 조기탈거 등 | 원 인 | • 건조수축, 거푸집 조기탈거 등 |

| 조치방안 | • 표면처리 | 조치방안 | • 주입보수 |

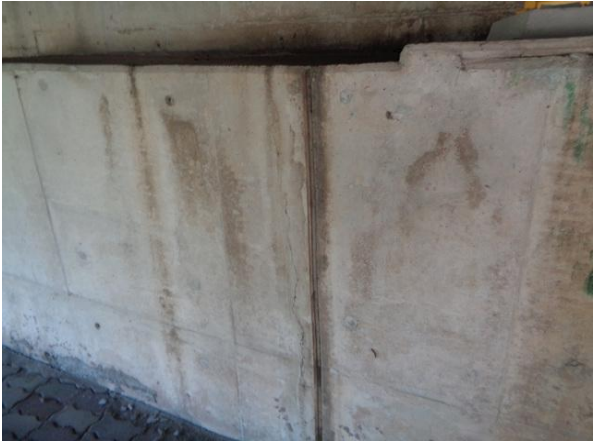
| 손상현황 | • A2 누수흔적(0.5m×2.0m) | 손상현황 | • A2 파손(0.1m×0.1m×2EA) |
| 원 인 | • 신축이음 하부 누수, 마감불량 | 원 인 | • 외부충격 등 |

| 조치방안 | • 표면처리 | 조치방안 | • 단면보수 |

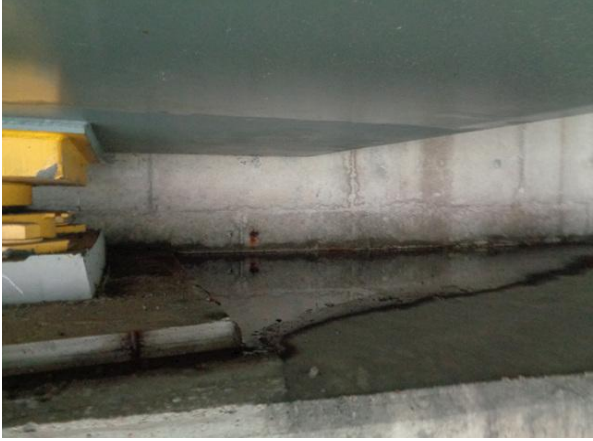
| 손상현황 | • A2 체수(1.0m×2.0m) | 손상현황 | • A2 배수로 파손 및 토사유실(1.0m×1.0m) |
| 원 인 | • 신축이음 하부 누수, 마감불량 | 원 인 | • 외부충격, 우수유입 등 |

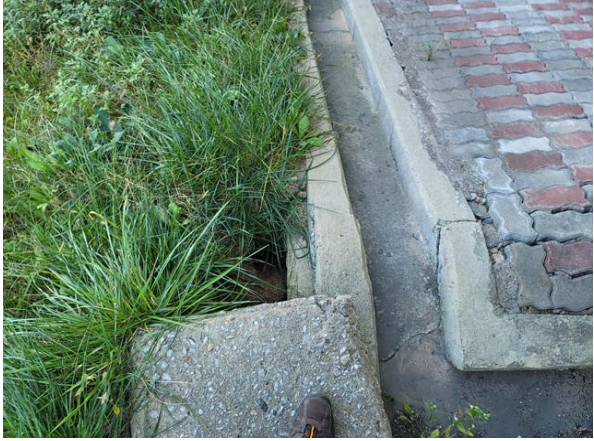
- 교대에 신축이음을 통한 우수유입으로 인한 누수흔적, 체수가 확인되었고, 손상부는 신축이음과 연계한 보수가 필요한 상태이다. 균열의 경우 건조수축, 온도변화, 거푸집 조기탈형 등의 복합적인 원인에 의한 균열로 부재의 내구성 확보 차원의 표면처리, 주입보수 등의 조치가 필요하며, 일부 보수가 된 상태이다. 파손은 외부 충격에 의한 손상으로 내구성 확보 차원의 단면보수 등의 조치가 요구된다.
- 배수로 파손 및 토사유실의 경우 외부충격 및 배수시설 월류에 의한 토사유실 등에 의한 손상이다.

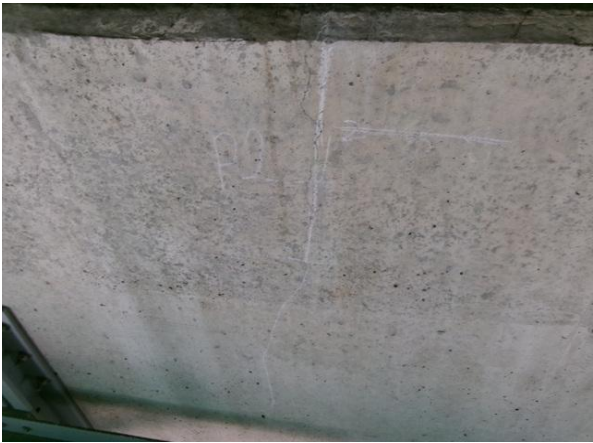
| 손상현황 | • P2 코핑부 균열(0.3mm/1.5m) | 손상현황 | • P1 코핑부 재료분리(1.0m×1.0m) |
| 원 인 | • 건조수축, 거푸집 조기탈거 등 | 원 인 | • 시공시 다짐미흡, 마감미흡 |

- 교각 코핑부에 발생한 균열은 건조수축, 온도변화, 거푸집 조기탈형 등의 복합적인 원인에 의한 손상으로 시설물에 영향을 미치는 구조적인 손상은 아닌 것으로 판단되며, 내구성 확보 차원의 표면처리, 주입보수 등의 보수를 실시하는 것이 바람직하다. 교각에 발생한 재료분리의 경우 시공미흡에 의한 손상으로 판단되며, 부재의 내구성 확보 차원의 단면보수를 실시하는 유지관리가 필요하다.

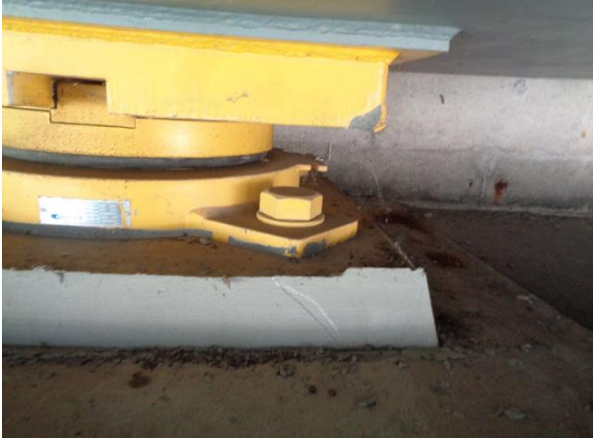
| <b>손상현황</b> • A2-Sh2 무수축물탈균열(0.2mm/0.2m)<br><b>원 인</b> • 건조수축, 거푸집 조기탈거 등<br><b>조치방안</b> • 표면처리 | <b>손상현황</b> • A2-Sh1 받침콘크리트들뜸(0.1m×1.0m)<br><b>원 인</b> • 시공시 다짐미흡, 마감미흡<br><b>조치방안</b> • 단면보수 |

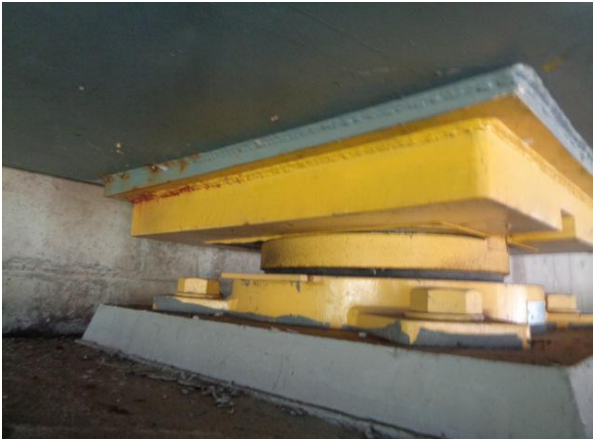
| <b>손상현황</b> • A2-Sh2 Plate부식(1EA)<br><b>원 인</b> • 신축이음 하부 우수유입<br><b>조치방안</b> • 재도장 | <b>손상현황</b> • P1-Sh1 상태양호<br><b>원 인</b> -<br><b>조치방안</b> - |

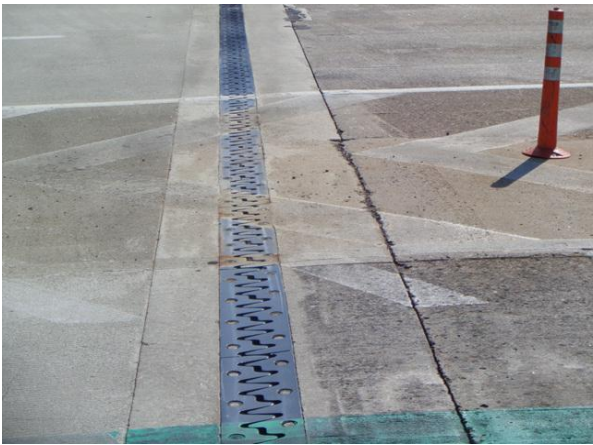
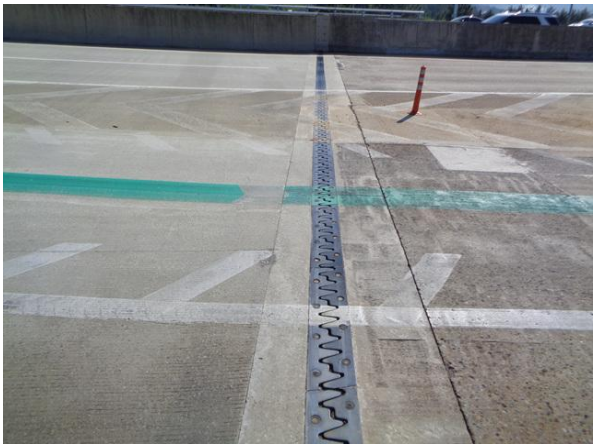
| 손상현황 | <ul style="list-style-type: none"> <li>• A1 후타재 박락(0.1m×0.5m)</li> </ul> | 손상현황 | <ul style="list-style-type: none"> <li>• A1 후타재 박락(0.1m×0.5m)</li> </ul> |
| 원 인 | <ul style="list-style-type: none"> <li>• 다짐미흡, 차량윤하중, 표면열화</li> </ul> | 원 인 | <ul style="list-style-type: none"> <li>• 건조수축, 차량윤하중, 표면열화</li> </ul> |

| 조치방안 | <ul style="list-style-type: none"> <li>• 단면보수</li> </ul> | 조치방안 | <ul style="list-style-type: none"> <li>• 단면보수</li> </ul> |

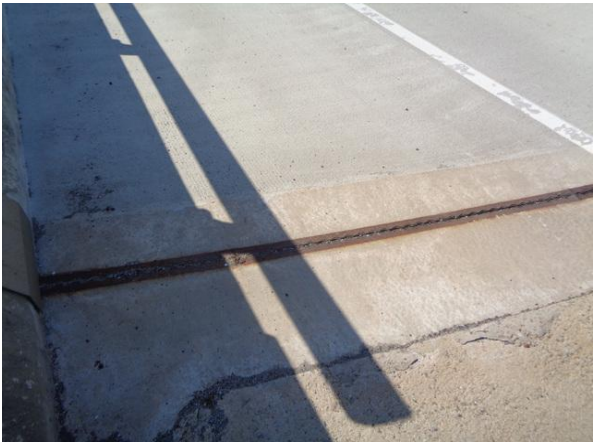
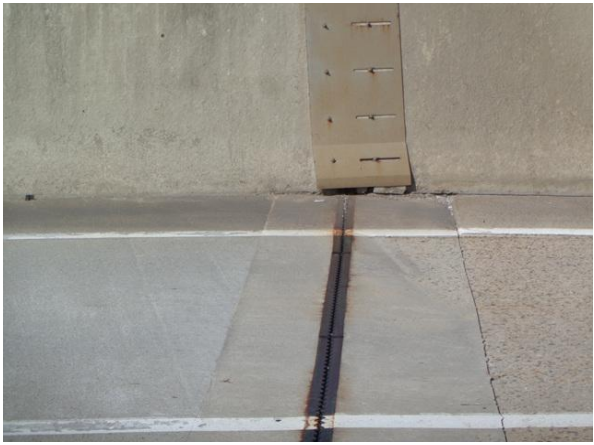
| 손상현황 | <ul style="list-style-type: none"> <li>• A2 본체부식(L=3.0m×2EA)</li> </ul> | 손상현황 | <ul style="list-style-type: none"> <li>• A2 본체부식(L=3.0m×2EA)</li> </ul> |
| 원 인 | <ul style="list-style-type: none"> <li>• 우수유입, 표면열화</li> </ul> | 원 인 | <ul style="list-style-type: none"> <li>• 우수유입, 표면열화</li> </ul> |

| 조치방안 | <ul style="list-style-type: none"> <li>• 재도장</li> </ul> | 조치방안 | <ul style="list-style-type: none"> <li>• 재도장</li> </ul> |

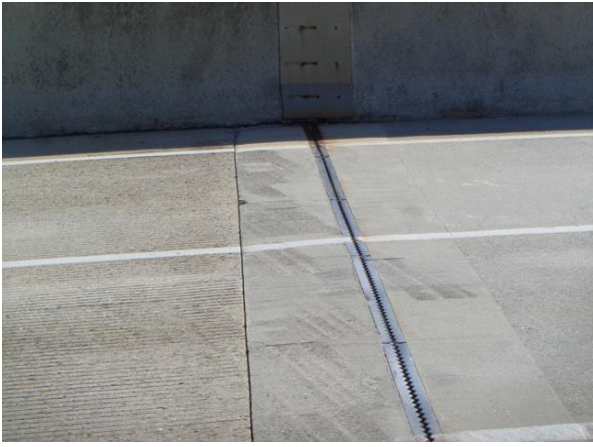
| 손상현황 | <ul style="list-style-type: none"> <li>• A2 후타재 망상균열(0.4m×5.0m)</li> </ul> | 손상현황 | <ul style="list-style-type: none"> <li>• A2 차수판볼트탈락(2EA)</li> </ul> |
| 원 인 | <ul style="list-style-type: none"> <li>• 건조수축, 차량윤하중, 표면열화</li> </ul> | 원 인 | <ul style="list-style-type: none"> <li>• 공용기간증가, 시공미흡</li> </ul> |

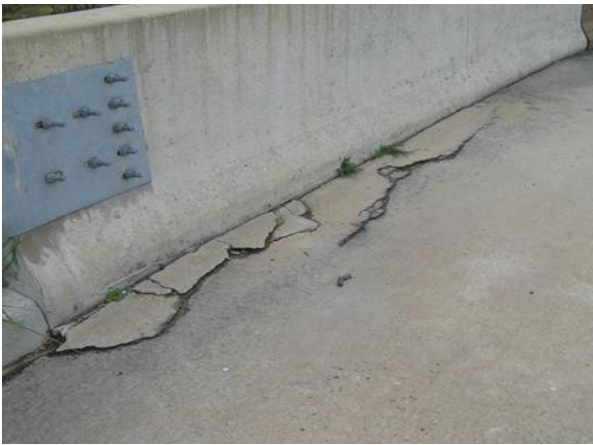
| 손상현황 | • S1 접속부 파손(0.4m×3.0m) | 손상현황 | • S1 접속부 이격(L=10.0m) |
| 원 인 | • 장기공용, 차량운하중, 다짐불량 | 원 인 | • 시공미흡 등 |

- 교면포장에 조사된 접속부 파손은 접속부 침하, 다짐불량 등에 의한 복합적인 손상이며, 갓길 끝쪽에 위치하여 주행에 문제는 없으나, 부재의 사용성 확보차원의 단면보수가 필요할 것으로 판단된다. 접속부 이격부는 주기적인 점검을 통한 손상의 진전여부 확인 등의 주의관찰이 요구된다.

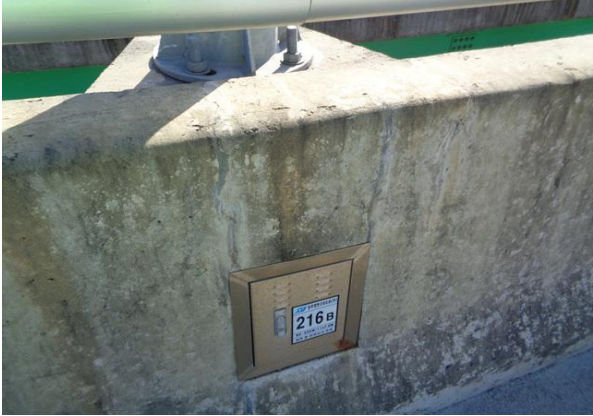
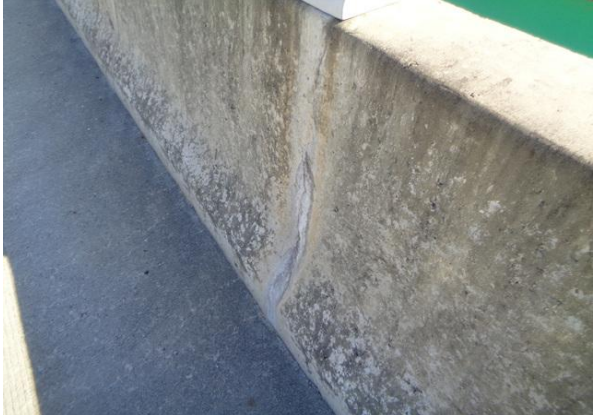
| 손상현황 | • S1 방호벽 균열부백태(0.1m×1.0m×3EA) | 손상현황 | • S1 방호벽 균열부백태(0.1m×1.0m×3EA) |
| 원 인 | • 건조수축, 공용기간 증가, 우수유입 | 원 인 | • 건조수축, 공용기간 증가, 우수유입 |

| 조치방안 | • 표면처리 | 조치방안 | • 표면처리 |

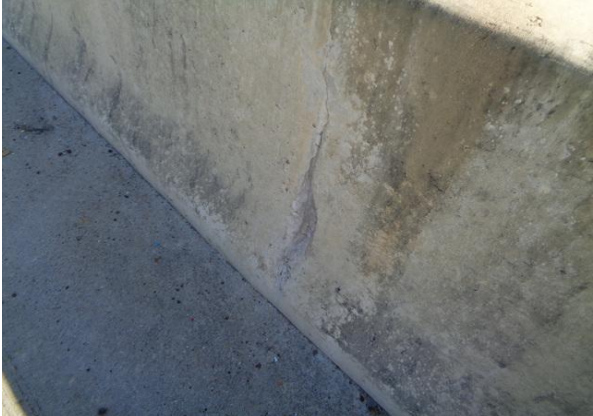
| 손상현황 | • S1 방호벽 균열부백태(0.1m×1.0m×3EA) | 손상현황 | • S2 방호벽 균열부백태(0.1m×1.0m) |
| 원 인 | • 건조수축, 공용기간 증가, 우수유입 | 원 인 | • 건조수축, 공용기간 증가, 우수유입 |
