## 2. 상촌교

### 2.1 시설물의 개요

본 시설물은 경상북도 상주시 낙동면 상촌리(상주영천고속도로 2.720~3.160km)에 위치한 교량으로서 총 연장 440.0m, 폭 31.5m, 왕복 6차로로 시공되어 있다.

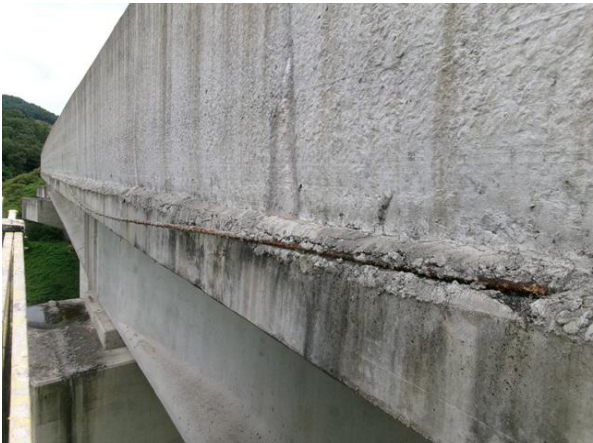
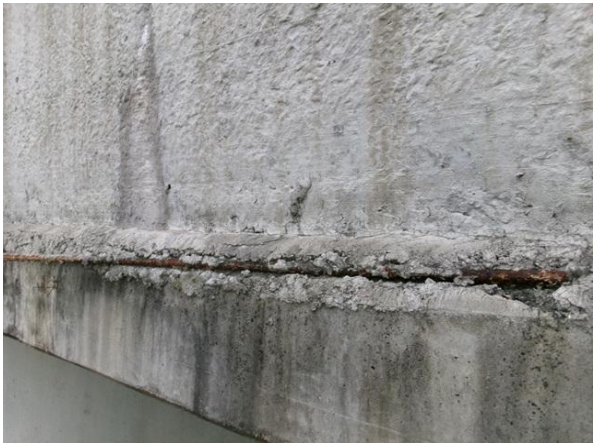
| 손상현황 | • S7 철근노출 (0.1m×6.0m) | 손상현황 | • S7 철근노출 (0.1m×6.0m) |
| 원 인 | • 시공시 다짐미흡, 피복부족 | 원 인 | • 시공시 다짐미흡, 피복부족 |

| 조치방안 | • 단면보수+방청 | 조치방안 | • 단면보수+방청 |

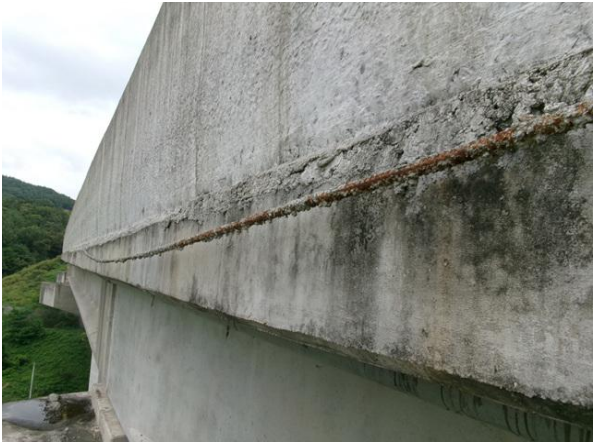
| 손상현황 | • S7 철근노출 (0.1m×6.0m) | 손상현황 | • — |
| 원 인 | • 시공시 다짐미흡, 피복부족 | 원 인 | • — |

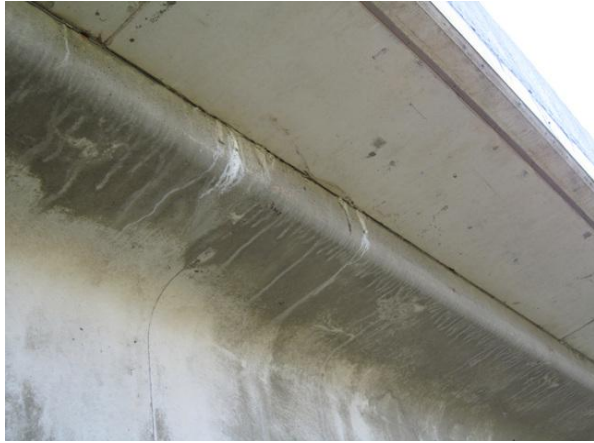
| 손상현황 | • S8-G1 백태(0.1m×0.5m×8EA)-금회 | 손상현황 | • S8-G1 백태(0.1m×0.5m×8EA)-21년 |
| 원 인 | • 외부 우수유입 | 원 인 | • 외부 우수유입 |

| 조치방안 | • 표면처리 | 조치방안 | • 표면처리 |

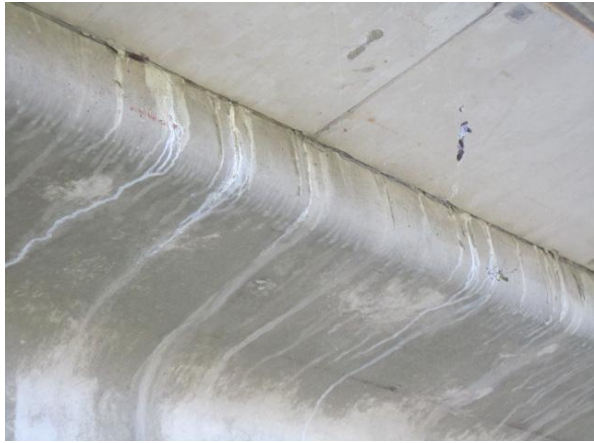
| 손상현황 | • S9-G1 백태(0.1m×0.5m×8EA)-금회 | 손상현황 | • S9-G1 백태(0.1m×0.5m×8EA)-21년 |
| 원 인 | • 외부 우수유입 | 원 인 | • 외부 우수유입 |

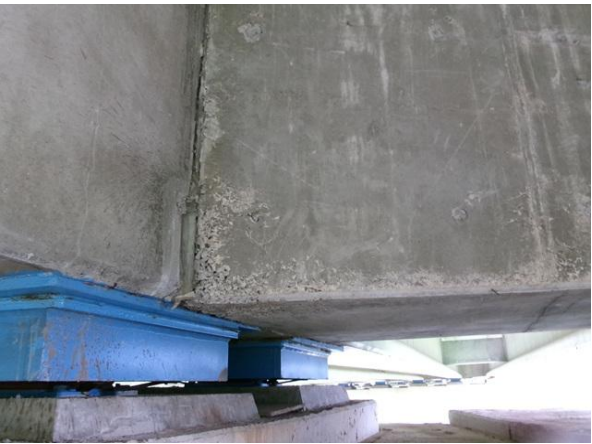
| 손상현황 | • S8 재료분리(0.5m×0.5m) | 손상현황 | • S8 재료분리(0.5m×0.5m) |
| 원 인 | • 다짐미흡, 거푸지 조기탈형 등 | 원 인 | • 다짐미흡, 거푸지 조기탈형 등 |

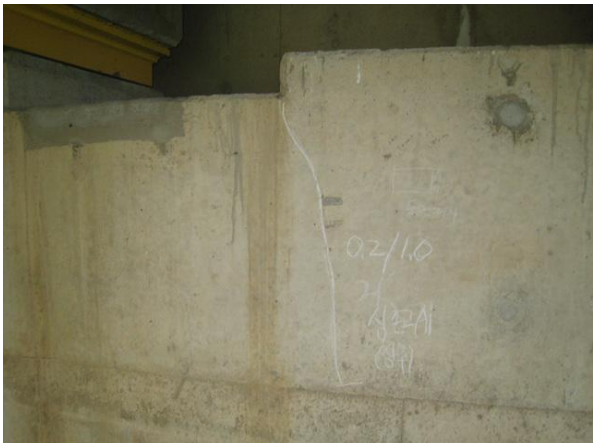
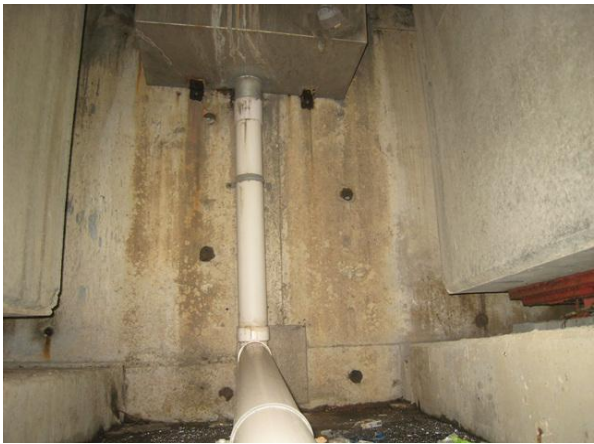
| 손상현황 | • A1 균열 (0.2mm/1.0m) | 손상현황 | • A1 누수흔적 (1.0m×2.0m) |
| 원 인 | • 건조수축 등 | 원 인 | • 외부 우수유입 |

| 조치방안 | • 표면처리 | 조치방안 | • 표면처리 |

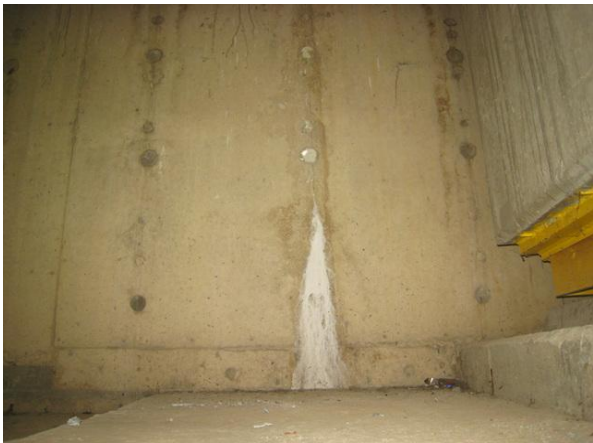
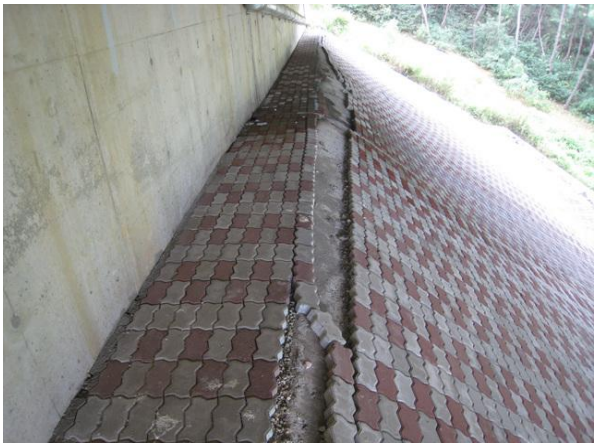
| 손상현황 | • A1 백태 (0.3m×0.5m) | 손상현황 | • A2 법면 밀림 (15.0m) |
| 원 인 | • 외부 우수유입 | 원 인 | • 법면침하, 외부 우수유입 등 |

| 조치방안 | • 표면처리 | 조치방안 | • 블록 재설치 |

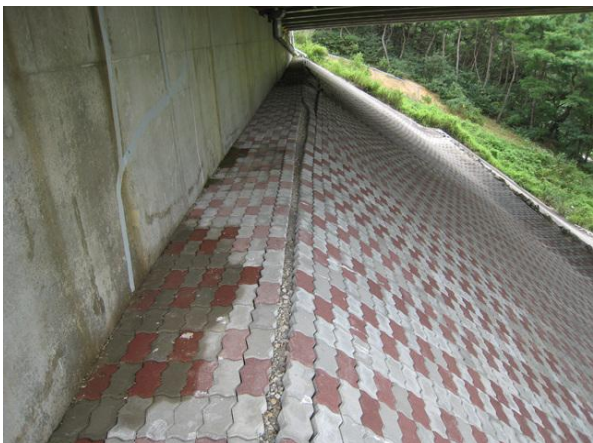
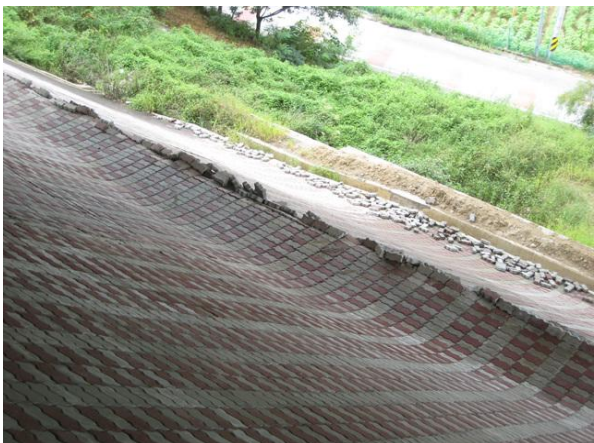
| 손상현황 | • A2 법면 밀림 (15.0m) | 손상현황 | • A2 법면 밀림 (15.0m) |
| 원 인 | • 법면침하, 외부 우수유입 등 | 원 인 | • 법면침하, 외부 우수유입 등 |

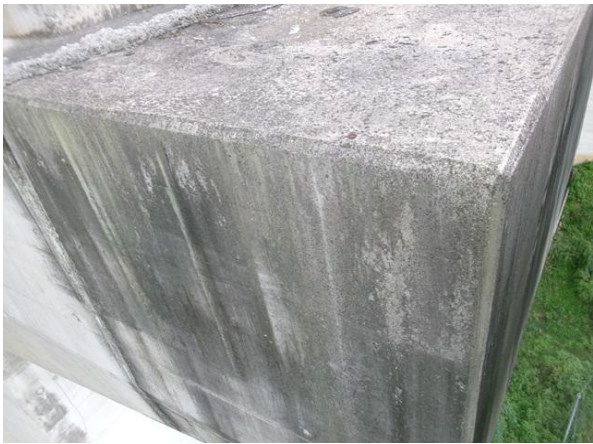
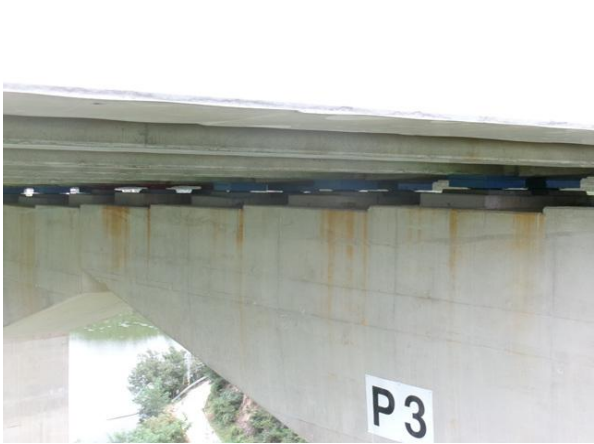
| 손상현황 | • P2 코핑부 균열(0.2mm/2.0m) | 손상현황 | • P3 코핑부 표면박리(5.0m×0.5m) |
| 원 인 | • 건조수축 등 | 원 인 | • 시공미흡, 다짐미흡 등 |

| 조치방안 | • 표면처리 | 조치방안 | • 단면보수 |

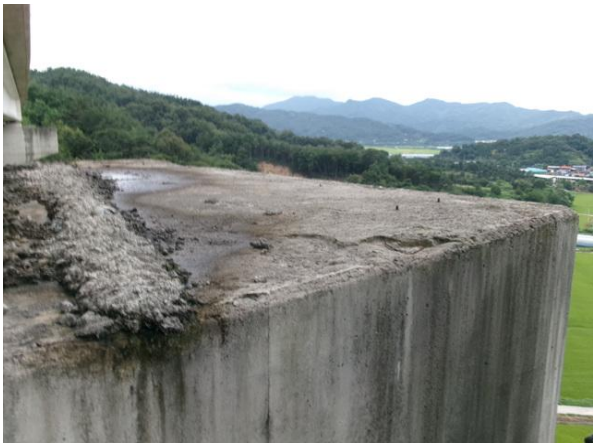
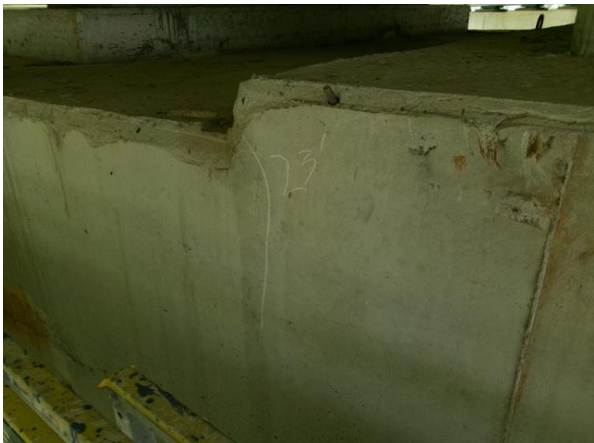
| 손상현황 | • P4 코핑부 박리(0.5m×0.3m) | 손상현황 | • P5 코핑부 균열(0.1mm/0.3m) |
| 원 인 | • 시공미흡, 다짐미흡 등 | 원 인 | • 건조수축 등 |

| 조치방안 | • 단면보수 | 조치방안 | • 표면처리 |

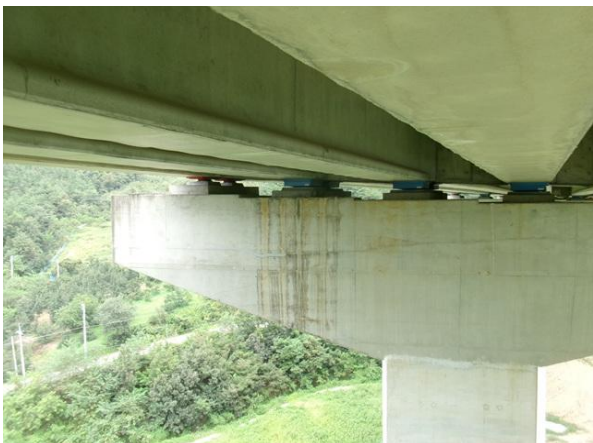
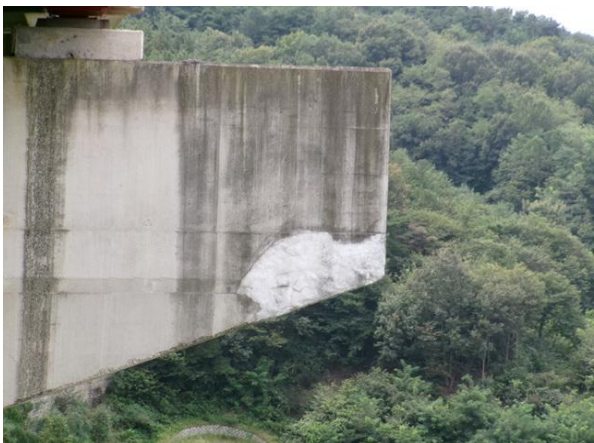
| 손상현황 | • P6 코핑부 표면오염(2.0m×3.0m) | 손상현황 | • P6 코핑부 박리(1.0m×0.5m) |
| 원 인 | • 외부 우수유입 등 | 원 인 | • 시공미흡, 다짐미흡 등 |

| 조치방안 | • 표면처리 | 조치방안 | • 단면보수 |

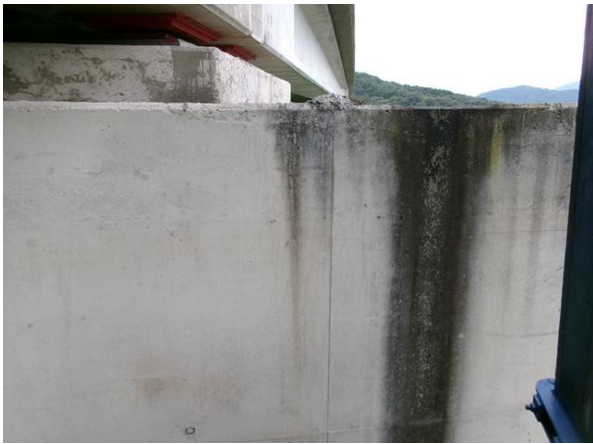
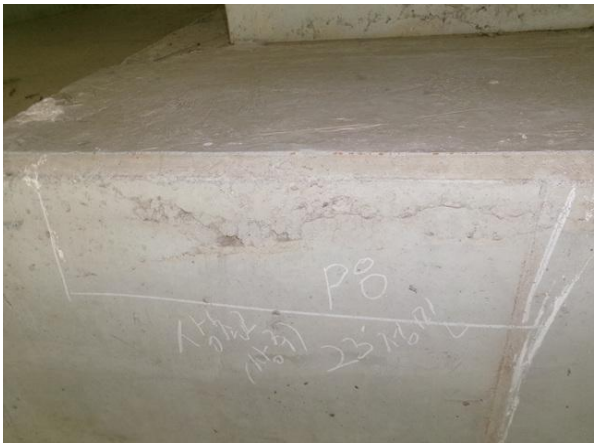
| 손상현황 | • P7 코핑부 표면오염(1.5m×1.5m) | 손상현황 | • P8 코핑부 재료분리(0.5m×0.2m) |
| 원 인 | • 외부 우수유입 등 | 원 인 | • 시공미흡, 다짐미흡 등 |

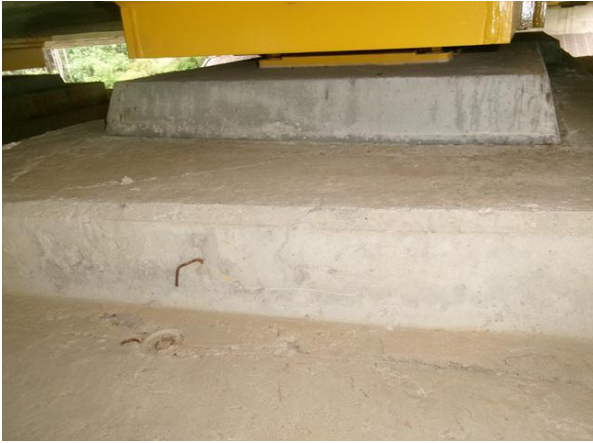
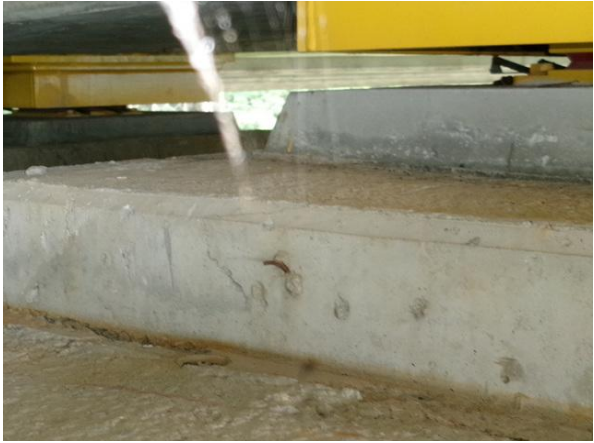
| 손상현황 | • P1-Sh11 박리(0.2m×0.2m) | 손상현황 | • P1-Sh8 박리(0.2m×0.2m) |
| 원 인 | • 다짐미흡, 거푸집 조기탈영 등 | 원 인 | • 시공미흡, 다짐미흡 등 |

| 조치방안 | • 단면보수 | 조치방안 | • 단면보수 |

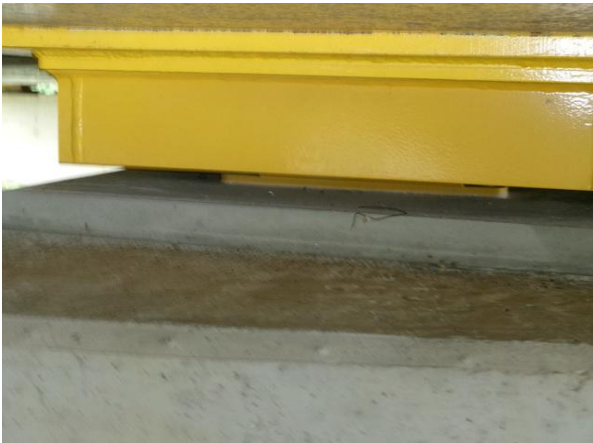
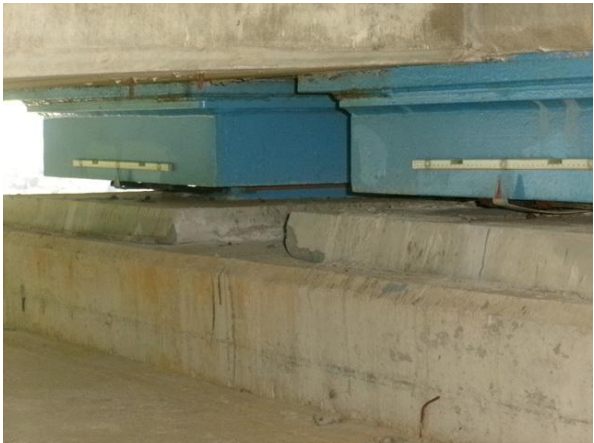
| 손상현황 | • P2-Sh8 몰탈 균열(0.1mm/0.2m) | 손상현황 | • P4-Sh9 몰탈 파손(0.1m×0.2m) |
| 원 인 | • 초기 건조수축 등 | 원 인 | • 시공미흡, 다짐미흡 등 |

| 조치방안 | • 표면처리 | 조치방안 | • 단면보수 |

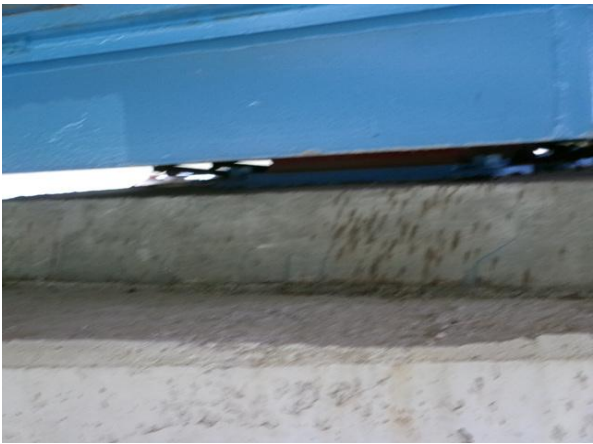
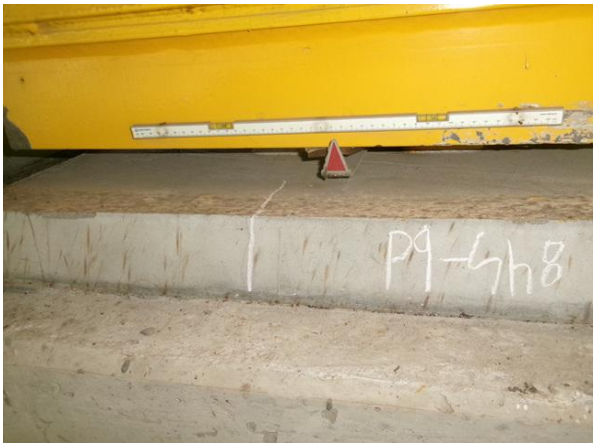
| 손상현황 | • P8-Sh8 무수축물탈 균열(0.1mm/0.2m) | 손상현황 | • P9-Sh8 무수축물탈 균열(0.1mm/0.2m) |
| 원 인 | • 초기 건조수축 등 | 원 인 | • 초기 건조수축 등 |

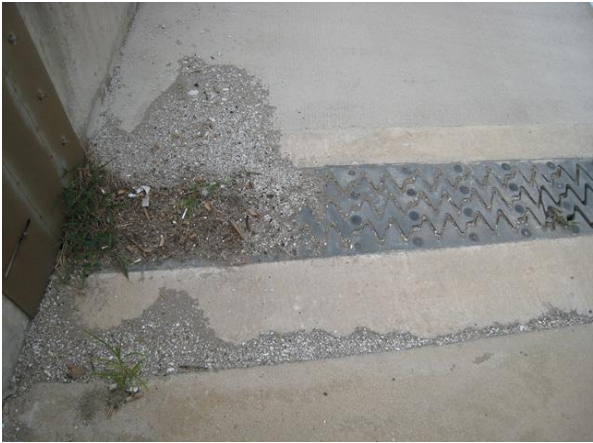
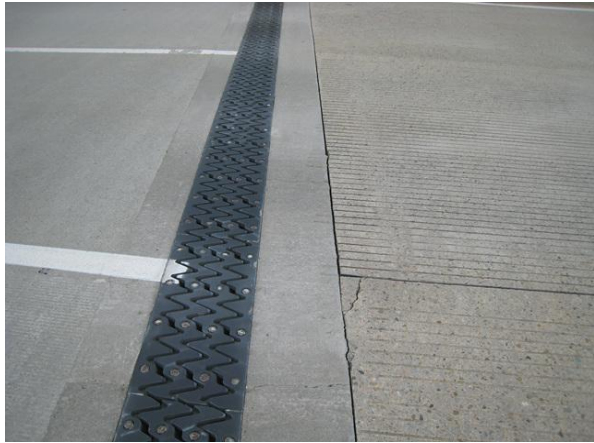
| 손상현황 | • A1 본체 이물질퇴적(2.0m) | 손상현황 | • A1 후타재 균열(0.2mm) |
| 원 인 | • 공용중 열화 | 원 인 | • 초기 건조수축 등 |

| 조치방안 | • 청소 | 조치방안 | • 표면처리 |

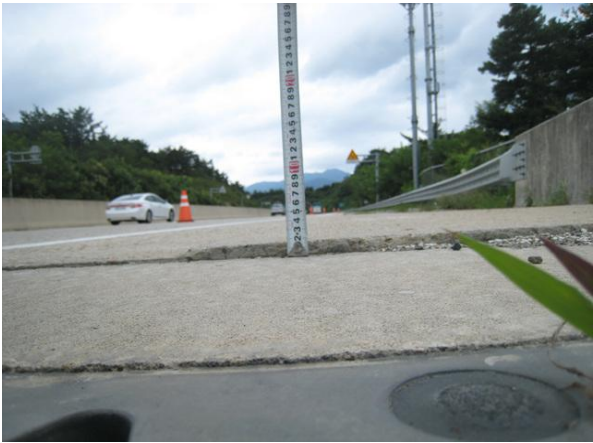
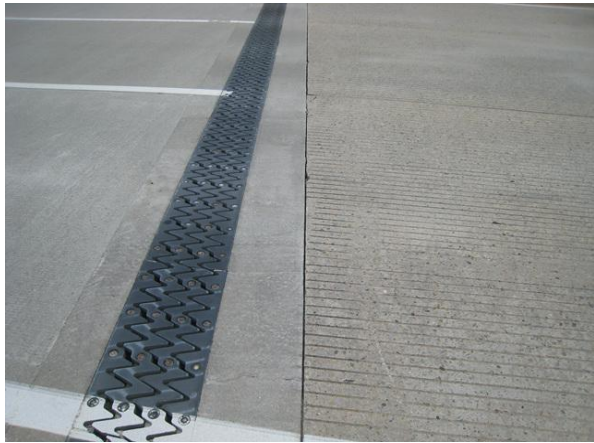
| 손상현황 | • A1 단차(2.0m/13mm) | 손상현황 | • A1 단차(2.0m/13mm) |
| 원 인 | • 접속부 침하 | 원 인 | • 접속부 침하 |

| 조치방안 | • 주의관찰 | 조치방안 | • 주의관찰 |

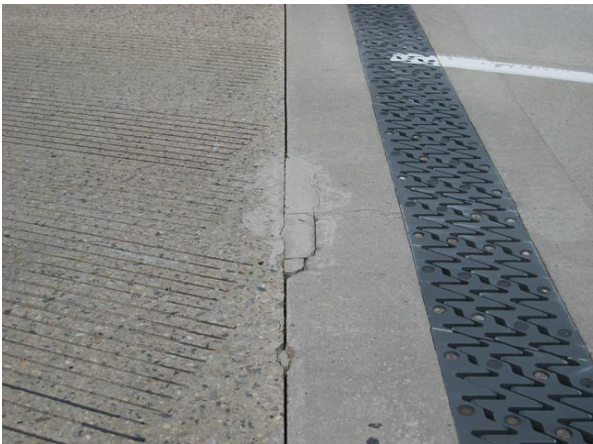
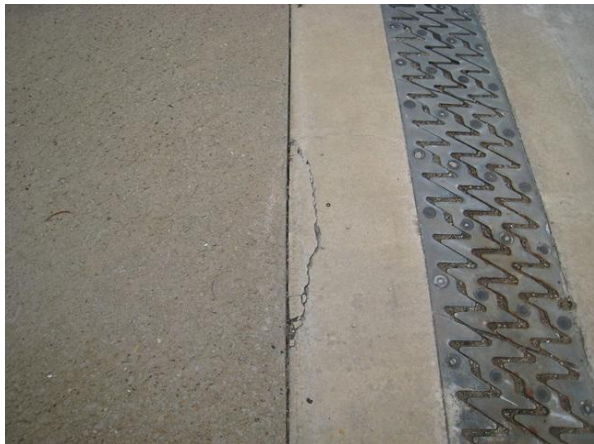
| 손상현황 | • A2 후타재 들뜸(0.2m×0.8m) | 손상현황 | • A2 후타재 들뜸(0.2m×0.8m) |
| 원 인 | • 중차량 통행, 공용중 열화 | 원 인 | • 중차량 통행, 공용중 열화 |

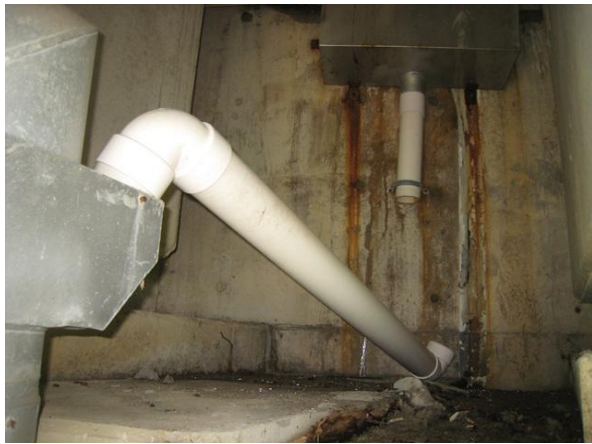
| 손상현황 | • P3 연결부 파손(1EA) | 손상현황 | • S11 배수관 탈락(1EA) |
| 원 인 | • 공용중 열화 | 원 인 | • 공용중 열화 |

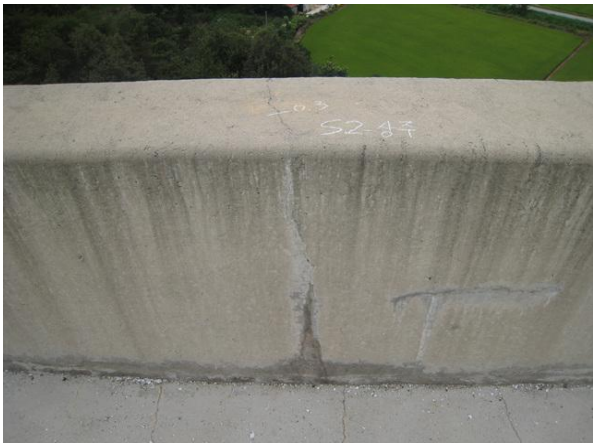
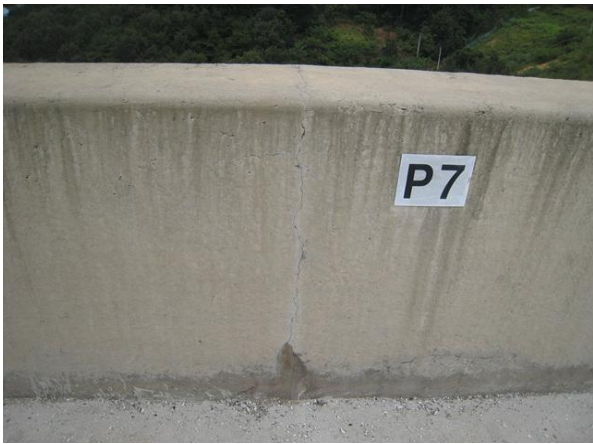
| 손상현황 | • S2 방호벽 균열(0.3mm/1.5m) | 손상현황 | • S7 방호벽 균열(0.2mm/1.5m) |
| 원 인 | • 초기 건조수축 등 | 원 인 | • 초기 건조수축 등 |

| 조치방안 | • 표면처리 | 조치방안 | • 표면처리 |

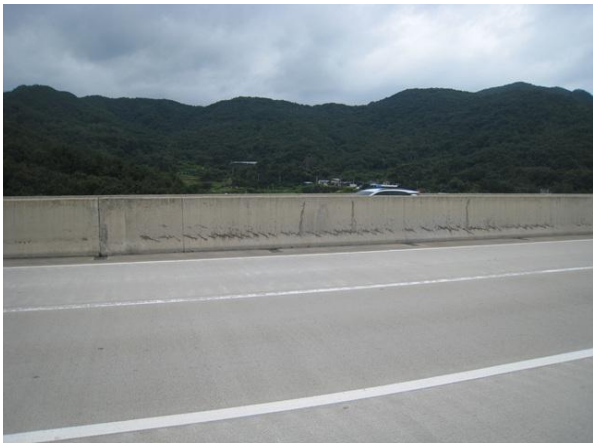
| 손상현황 | • S7 중분대 균열부 백태(0.2m×5.0m) | 손상현황 | • S10 방호벽 균열(0.2mm/1.5m) |
| 원 인 | • 외부 우수유입 | 원 인 | • 초기 건조수축, 외부 우수유입 |

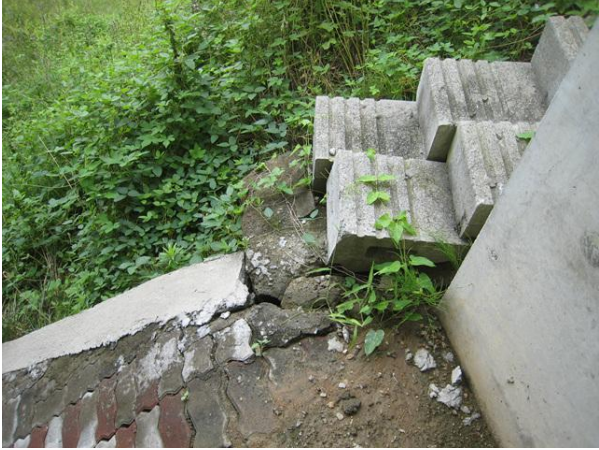
| 손상현황 | • 점검계단 파손 | 손상현황 | • - |
| 원 인 | • 시공미흡 | 원 인 | • - |

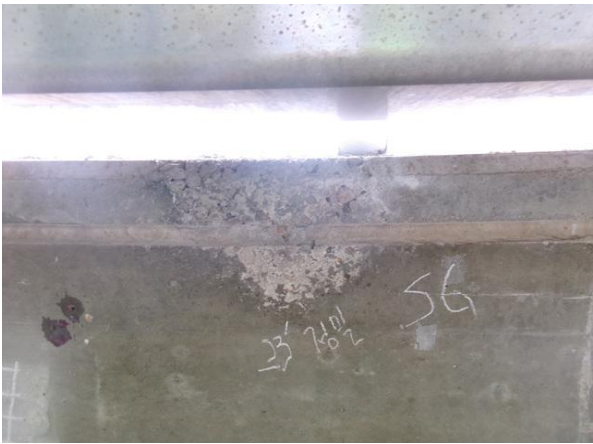
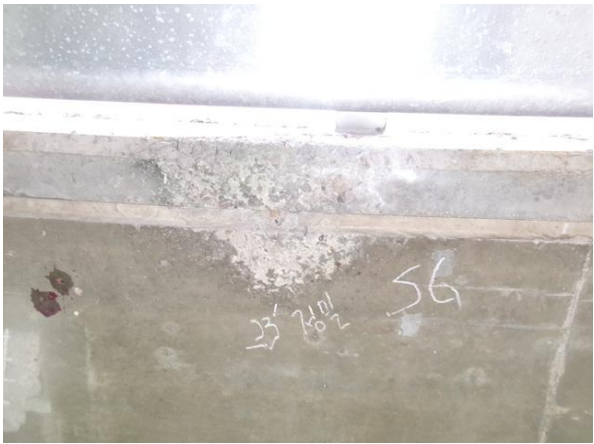
| 손상현황 | • S6 재료분리 (0.3m×0.2m) | 손상현황 | • S6 재료분리 (0.3m×0.2m) |
| 원 인 | • 시공시 다짐미흡, 거푸집 조기탈형 등 | 원 인 | • 시공시 다짐미흡, 거푸집 조기탈형 등 |

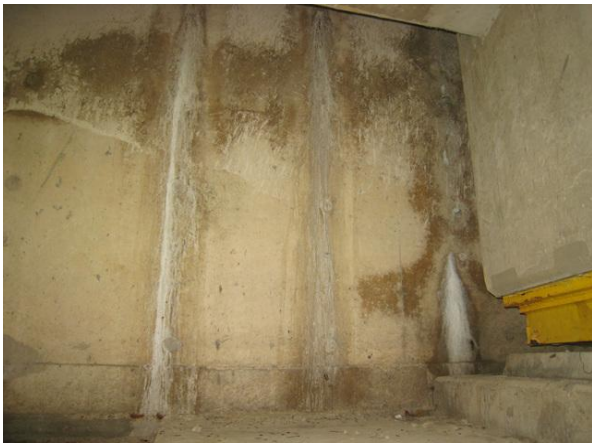
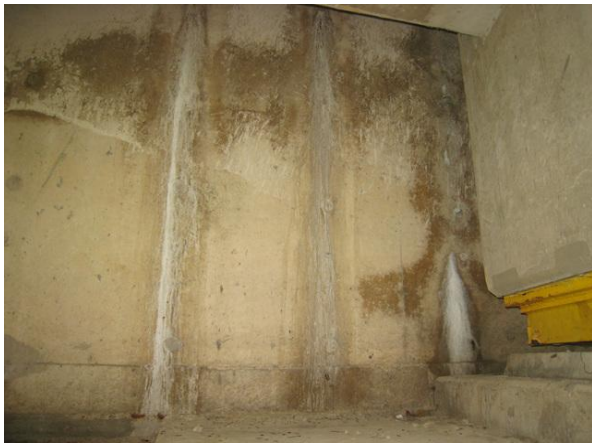
| 손상현황 | • A1 백태 (0.1m×0.5m) | 손상현황 | • A1 백태 (0.1m×0.5m) |
| 원 인 | • 외부 우수유입 | 원 인 | • 외부 우수유입 |

| 조치방안 | • 표면처리 | 조치방안 | • 표면처리 |

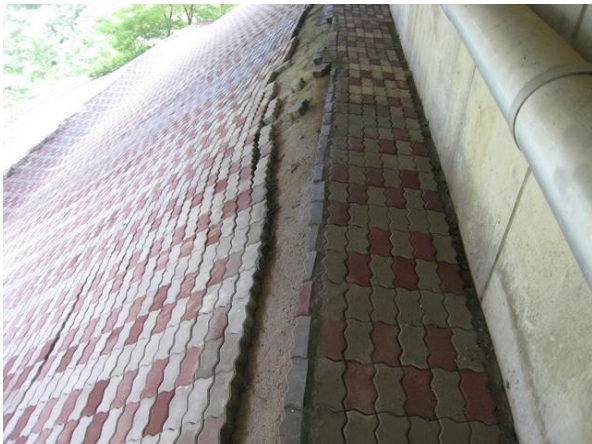
| 손상현황 | • A2 법면 밀림 (15.0m) | 손상현황 | • - |
| 원 인 | • 법면침하, 외부 우수유입 등 | 원 인 | • - |

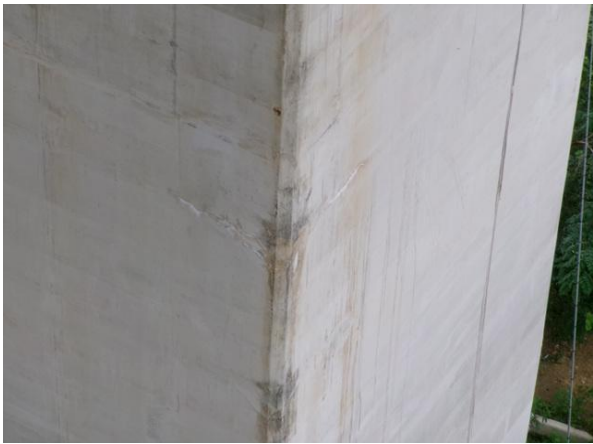
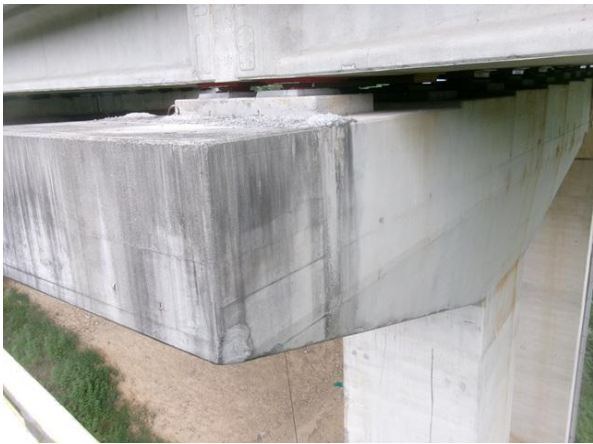
| 손상현황 | • P1 기둥부 균열부백태(0.5m×0.2m) | 손상현황 | • P1 코핑부 표면오염(2.0m×2.0m) |
| 원 인 | • 초기 건조수축, 우수유입 등 | 원 인 | • 외부 우수유입 |

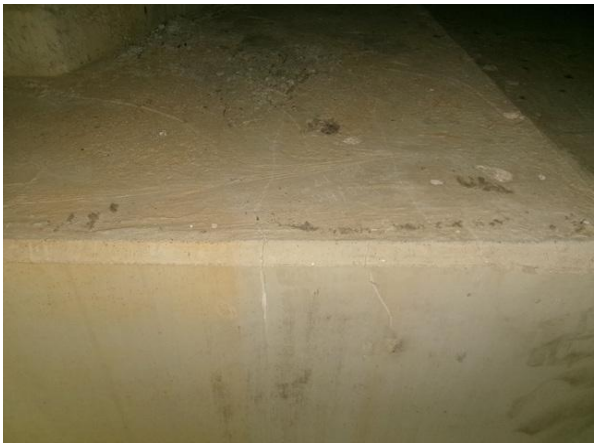
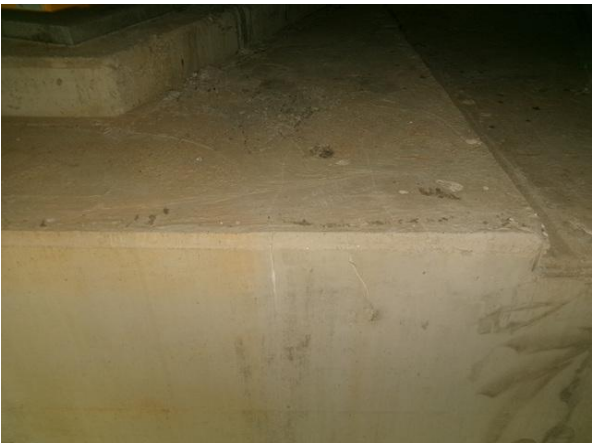
| 손상현황 | • P10 코팅부 균열(0.4mm/0.5m) | 손상현황 | • P10 코팅부 균열(0.4mm/0.5m) |
| 원 인 | • 초기 건조수축 등 | 원 인 | • 초기 건조수축 등 |

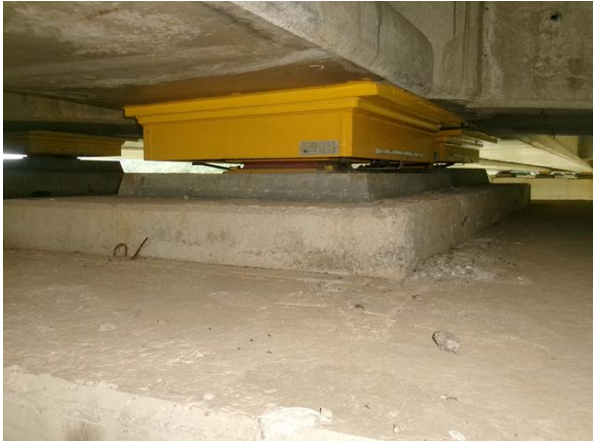
| 손상현황 | • P1-Sh1 재료분리(1.0m×0.3m) | 손상현황 | • P1-Sh3 재료분리(1.0m×0.3m) |
| 원 인 | • 다짐미흡, 거푸집 조기탈영 등 | 원 인 | • 다짐미흡, 거푸집 조기탈영 등 |

| 조치방안 | • 단면보수 | 조치방안 | • 단면보수 |

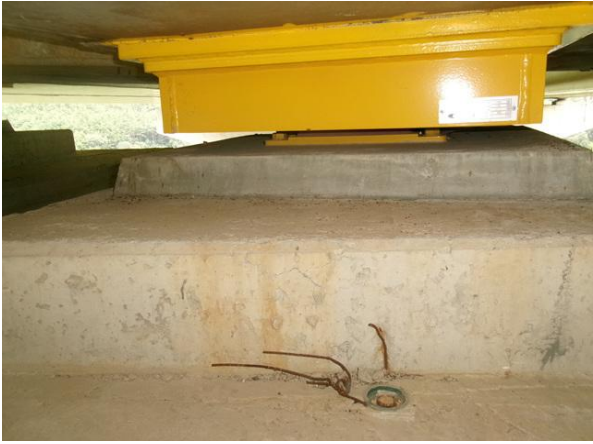
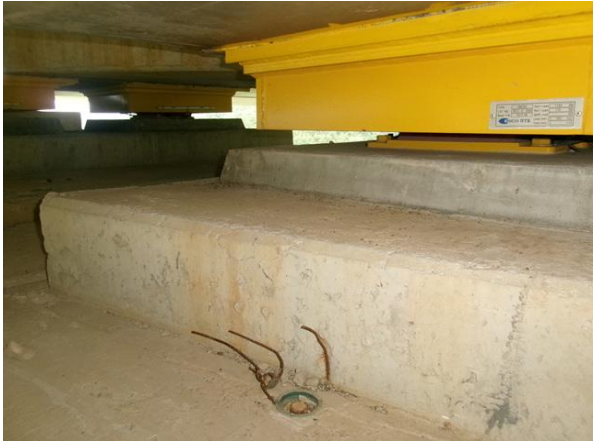
| 손상현황 | • P2-Sh3 들뜸(0.3m×0.2m) | 손상현황 | • P2-Sh3 들뜸(0.3m×0.2m) |
| 원 인 | • 시공미흡, 다짐미흡 등 | 원 인 | • 시공미흡, 다짐미흡 등 |

| 조치방안 | • 단면보수 | 조치방안 | • 단면보수 |

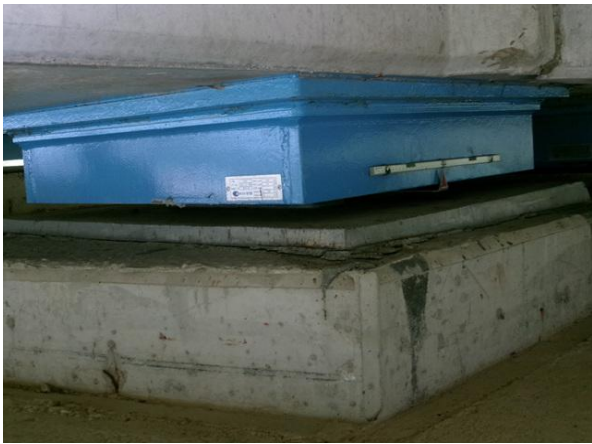
| 손상현황 | • P2-Sh6 재료분리(1.0m×0.3m) | 손상현황 | • P2-Sh3 들뜸(3.0m×0.1m) |
| 원 인 | • 다짐미흡, 거푸집 조기탈영 등 | 원 인 | • 시공미흡, 다짐미흡 등 |

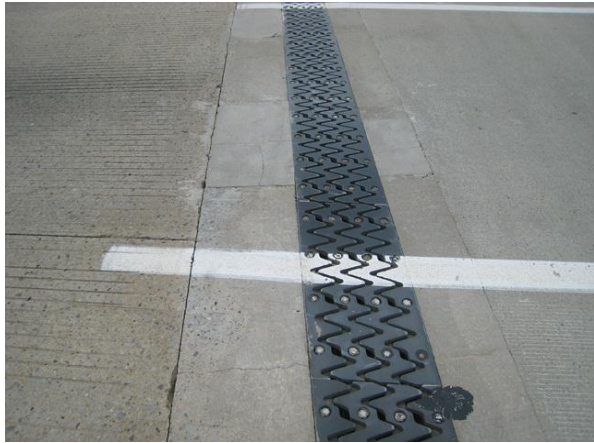
| 손상현황 | • A1 본체 토사퇴적(3.0m) | 손상현황 | • A1 후타재 균열(0.2mm) |
| 원 인 | • 공용중 열화 | 원 인 | • 초기 건조수축 등 |

| 조치방안 | • 청소 | 조치방안 | • 표면처리 |

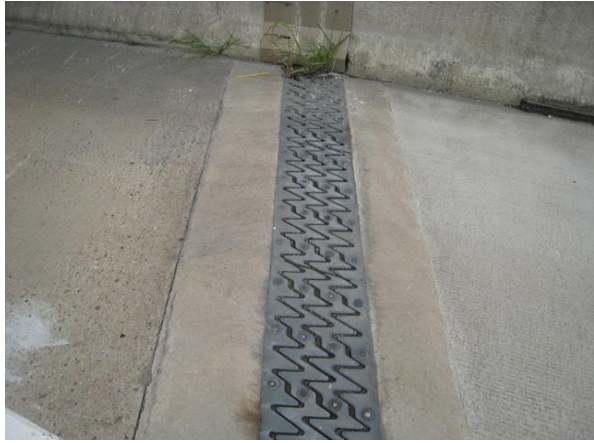
| 손상현황 | • A1 후타재 파손(0.1m×0.1m) | 손상현황 | • A2 본체 토사퇴적(3.0m) |
| 원 인 | • 중차량 통행, 공용중 열화 | 원 인 | • 공용중 열화 |

| 조치방안 | • 단면보수 | 조치방안 | • 청소 |

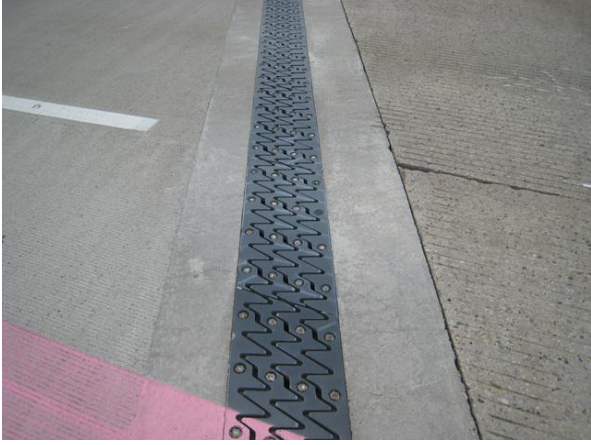
| 손상현황 | • A2 후타재 균열(0.2mm) | 손상현황 | • - |
| 원 인 | • 초기 건조수축 등 | 원 인 | • - |

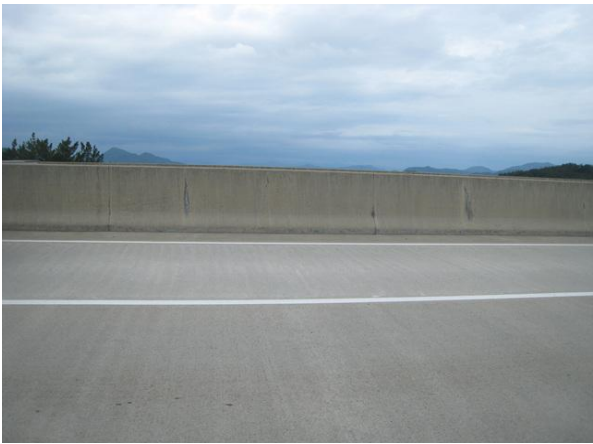
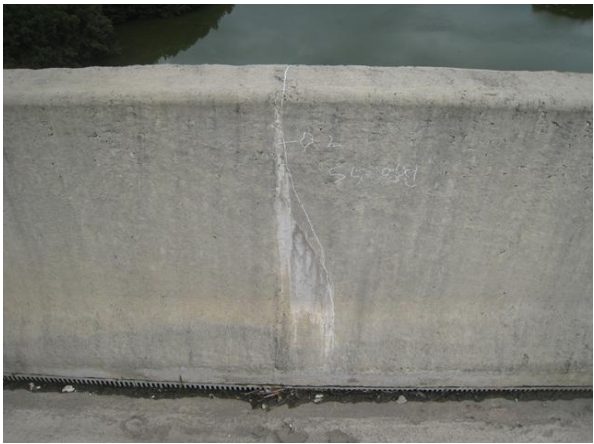
| 손상현황 | • S1 중분대 균열(0.2mm) | 손상현황 | • S7 방호벽 균열(0.2mm) |
| 원 인 | • 초기 건조수축 등 | 원 인 | • 초기 건조수축 등 |

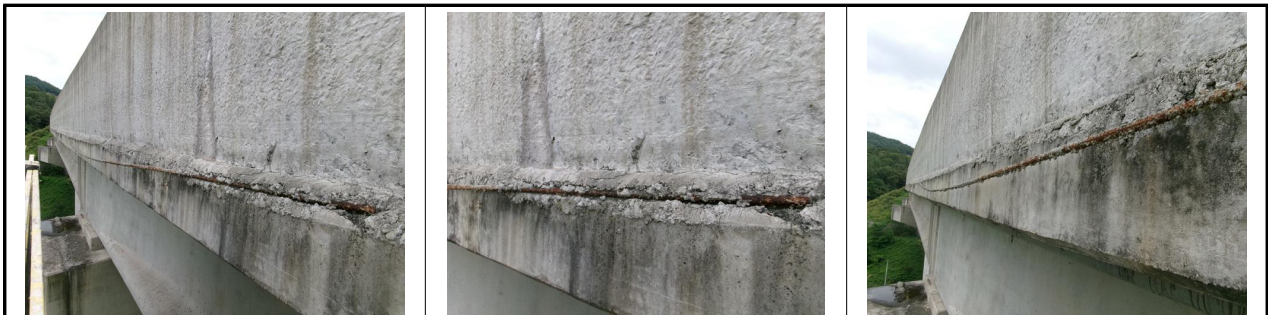
① 바닥판하면 철근노출 - 진전 여부확인

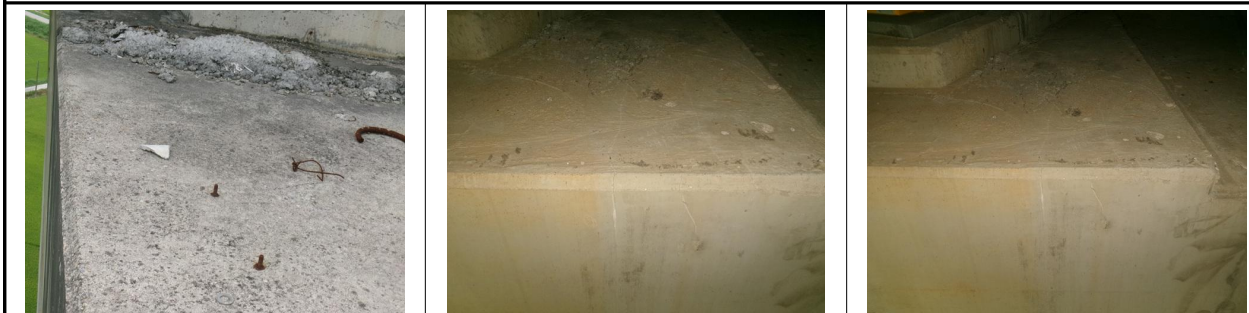
① 교각 폭 0.3mm 이상 균열 - 진전 여부확인
