## 3. 양지교

#### 3.1 시설물의 개요

본 시설물은 경상북도 상주시 낙동면 구잠리(상주영천고속도로 4.013~4.238km)에 위치한 교량으로서 총 연장 225.0m, 폭 24.6m, 왕복 4차로로 시공되어 있다.

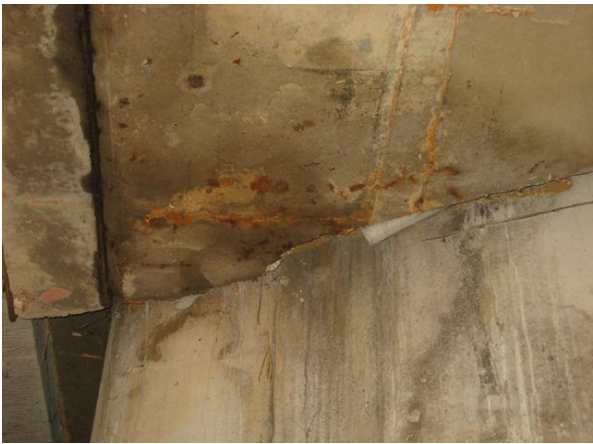
| 손상현황 | • S1 들뜸(0.5m×1.0m) | 손상현황 | • S1 철근노출 (0.1m×0.3m) |
| 원 인 | • 시공시 다짐미흡, 거푸집 조기탈형 등 | 원 인 | • 피복부족 |

| 조치방안 | • 단면보수 | 조치방안 | • 단면보수+방청 |

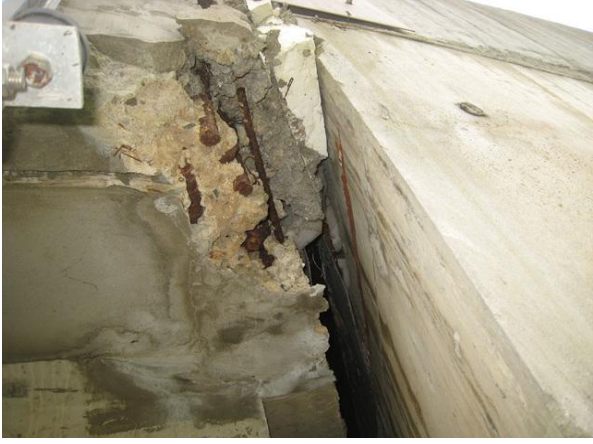
| 손상현황 | • S1 파손 및 철근노출(0.5m×0.5m) | 손상현황 | • S3 박락(0.2m×0.4m) |
| 원 인 | • 시공시 다짐미흡, 피복부족 | 원 인 | • 시공시 다짐미흡, 거푸집 조기탈형 등 |

| 조치방안 | • 단면보수+방청 | 조치방안 | • 단면보수 |

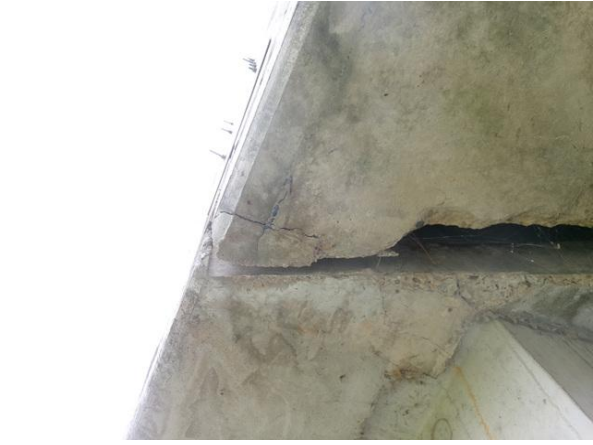
| 손상현황 | • S3 박리(0.2m×0.3m) | 손상현황 | • S4 박리(0.3m×3.0m) |
| 원 인 | • 시공시 다짐미흡, 거푸집 조기탈형 등 | 원 인 | • 시공시 다짐미흡, 거푸집 조기탈형 등 |

| 조치방안 | • 단면보수 | 조치방안 | • 단면보수 |

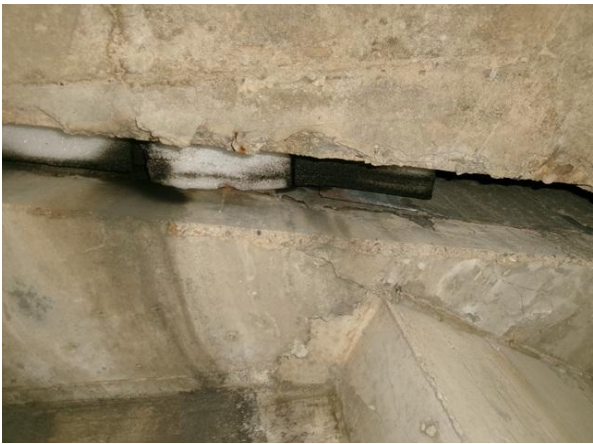
| 손상현황 | • S4 균열(0.2mm/0.5m) | 손상현황 | • S5 균열부백태(0.2m×0.5m) |
| 원 인 | • 건조수축 등 | 원 인 | • 피복부족 |

| 조치방안 | • 표면처리 | 조치방안 | • 단면보수+방청 |

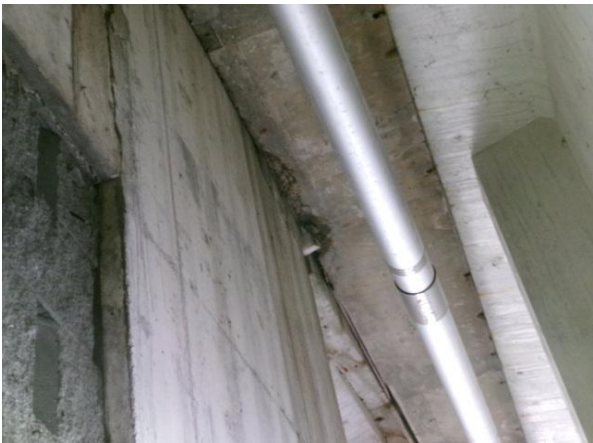
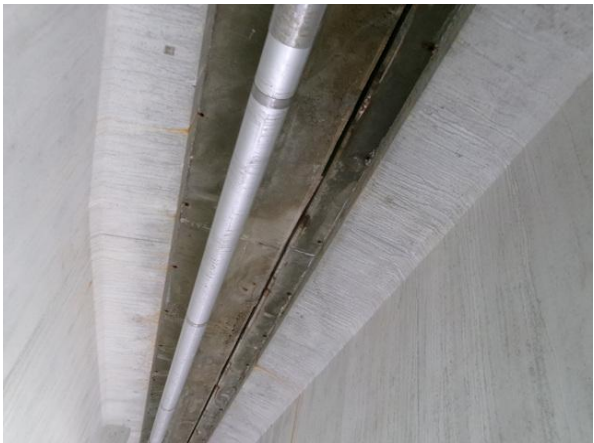
| 손상현황 | • S5 박락(0.2m×1.0m) | 손상현황 | • S5 박락(0.2m×7.0m) |
| 원 인 | • 시공시 다짐미흡, 외부충격 | 원 인 | • 시공시 다짐미흡, 외부충격 |

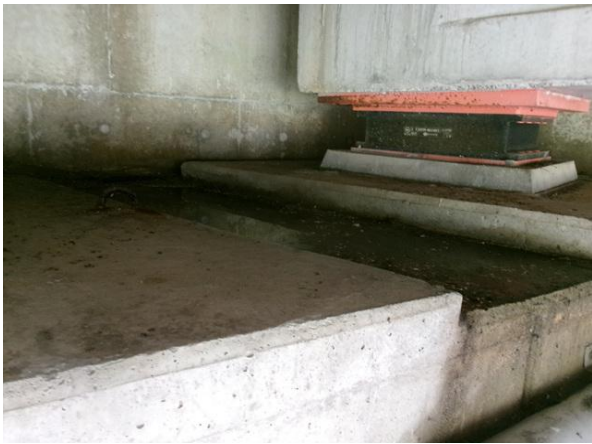
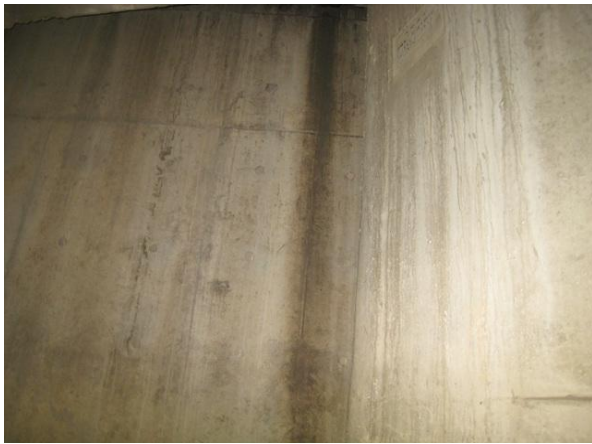
| 손상현황 | • A1 체수 (1.5m×1.0m) | 손상현황 | • A1 누수흔적 (1.0m×5.0m) |
| 원 인 | • 외부 우수유입 | 원 인 | • 외부 우수유입 |

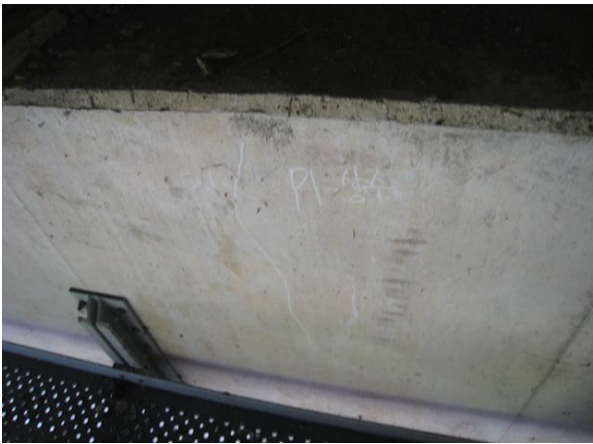
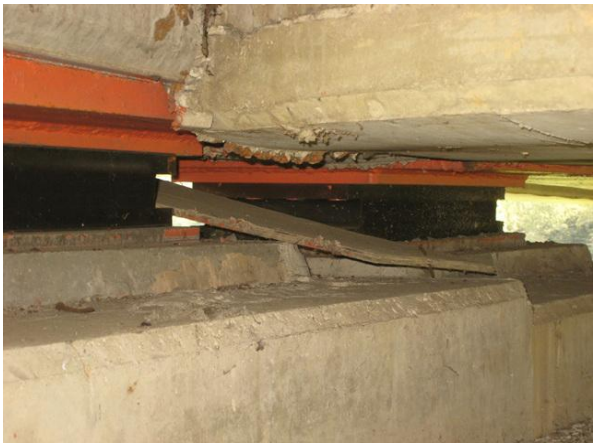
| 손상현황 | • P1 코핑부 균열(0.1mm) | 손상현황 | • P3 코핑부 폐기물적치 |
| 원 인 | • 건조수축 등 | 원 인 | • 시공 후 정리미흡 |

| 조치방안 | • 표면처리 | 조치방안 | • 청소 |

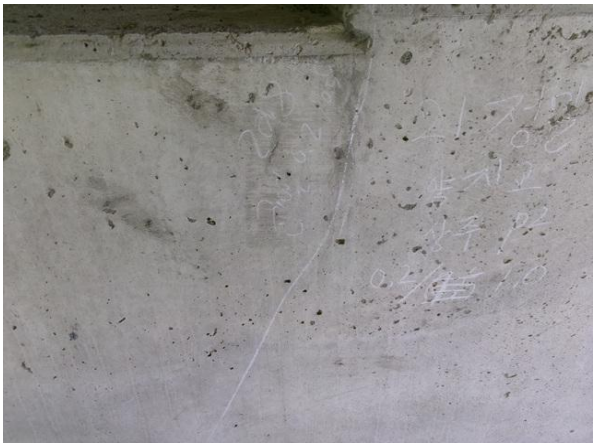
| 손상현황 | • P2 코핑부 균열(0.2mm) | 손상현황 | • P2 코핑부 균열(0.2mm) |
| 원 인 | • 건조수축 등 | 원 인 | • 건조수축 등 |

| 조치방안 | • 표면처리 | 조치방안 | • 표면처리 |

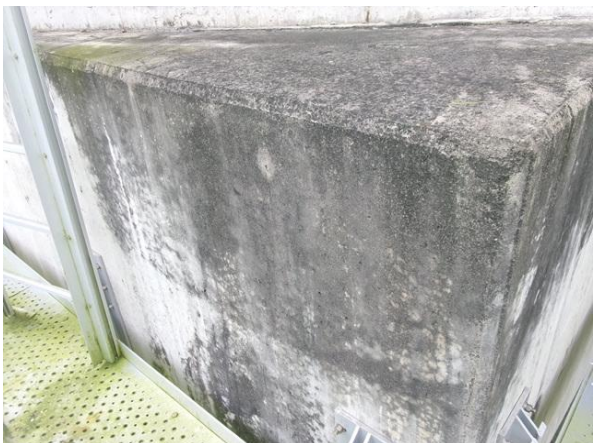
| 손상현황 | • P2 코핑부 균열(0.2mm) | 손상현황 | • P2 누수흔적(1.0m×2.0m) |
| 원 인 | • 건조수축 등 | 원 인 | • 외부 우수유입 등 |

| 조치방안 | • 표면처리 | 조치방안 | • 표면처리 |

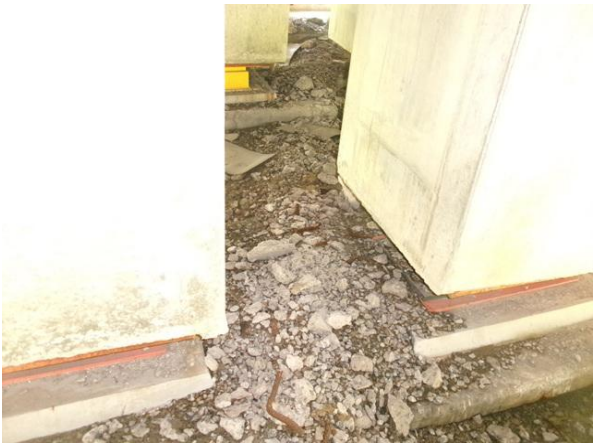
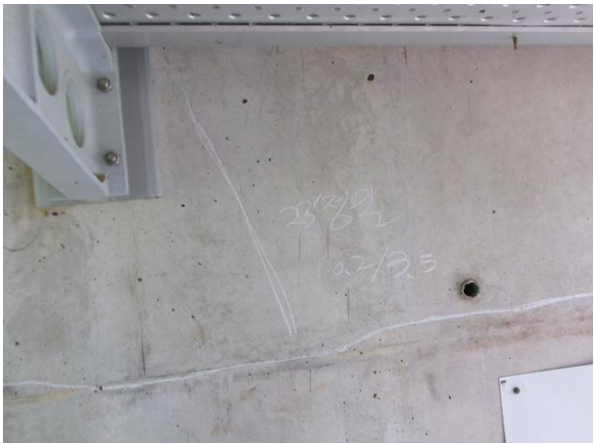
| 손상현황 | • P4 코팅부 이물질적치 | 손상현황 | • P4 코팅부 균열(0.2mm) |
| 원 인 | • 시공 후 정리미흡 | 원 인 | • 건조수축 등 |

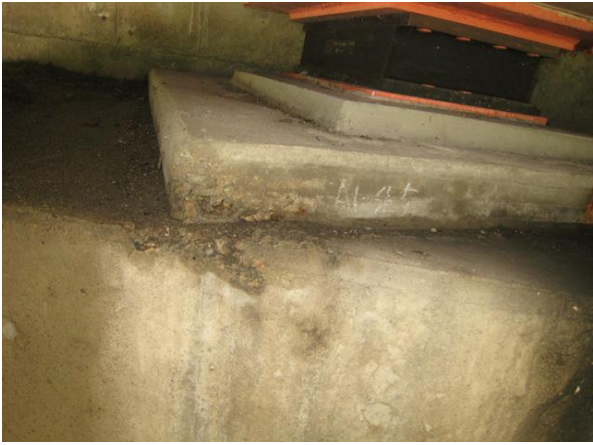
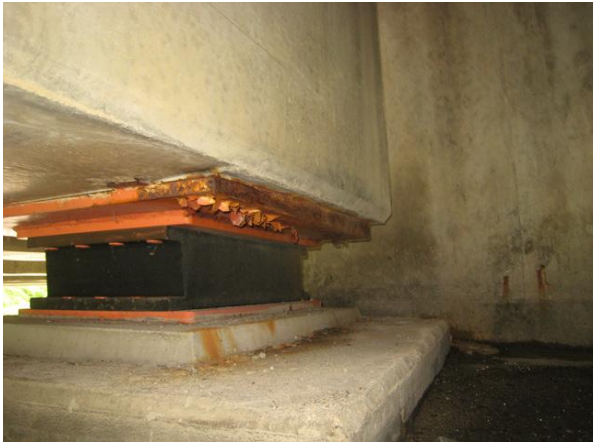
| 손상현황 | • A1-Sh1 재료분리 (0.1m×0.1m) | 손상현황 | • A1-Sh1 플레이트 부식 |
| 원 인 | • 다짐미흡, 거푸집 조기탈영 등 | 원 인 | • 외부 우수유입 |

| 조치방안 | • 단면보수 | 조치방안 | • 재도장 |

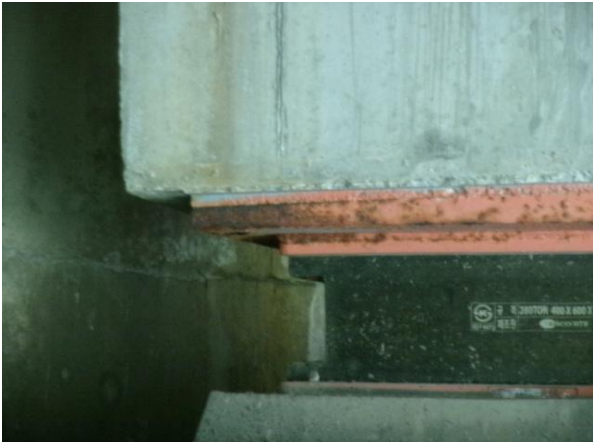
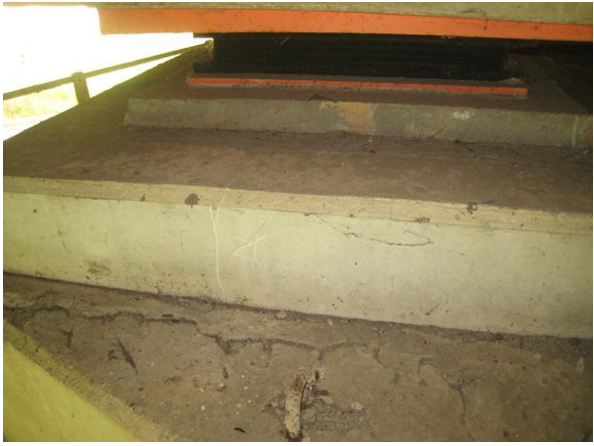
| 손상현황 | • A2-Sh5 플레이트 부식 | 손상현황 | • P1-Sh5 몰탈 균열 (0.2mm) |
| 원 인 | • 외부 우수유입 | 원 인 | • 건조수축 등 |

| 조치방안 | • 재도장 | 조치방안 | • 표면처리 |

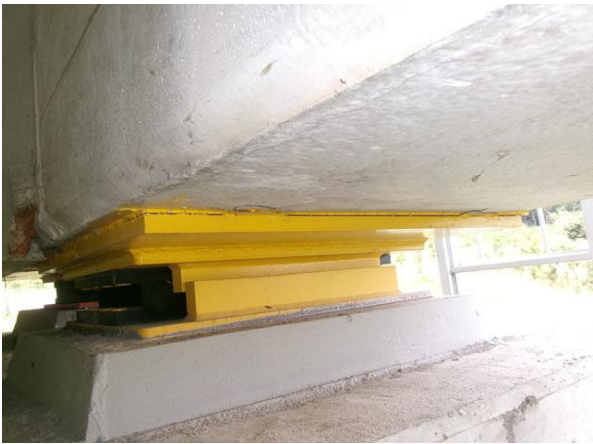
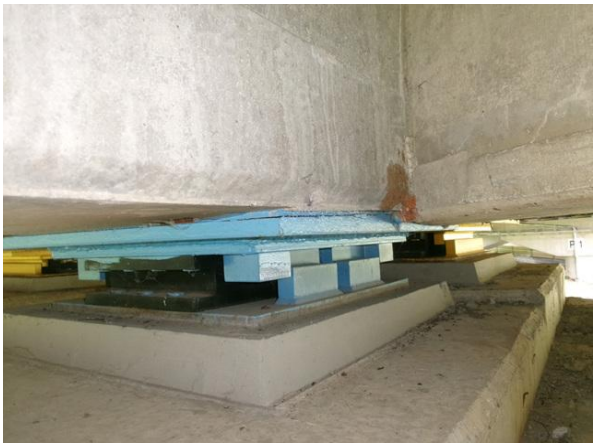
| 손상현황 | • P2-Sh6 플레이트 부식 | 손상현황 | • P2-Sh8 플레이트 들뜸 |
| 원 인 | • 외부 우수유입 | 원 인 | • 시공미흡 |

| 조치방안 | • 재도장 | 조치방안 | • 주의관찰 |

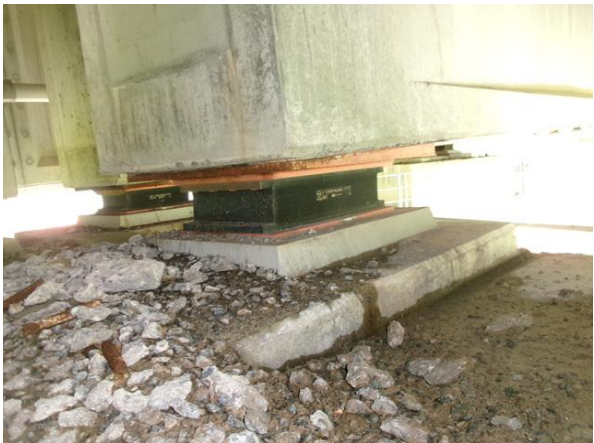
| 손상현황 | • P3-Sh10 몰탈 균열(0.1mm) | 손상현황 | • P3-Sh4 플레이트 부식 |
| 원 인 | • 건조수축 등 | 원 인 | • 외부 우수유입 |

| 조치방안 | • 표면처리 | 조치방안 | • 재도장 |

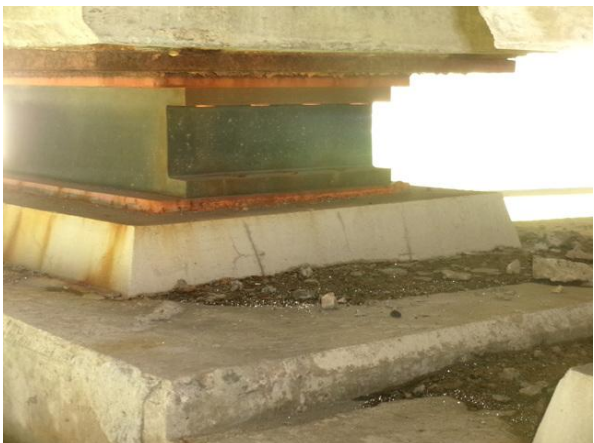
| 손상현황 | • P3-Sh5 몰탈 균열(0.1mm) | 손상현황 | • P3-Sh5 몰탈 균열(0.1mm) |
| 원 인 | • 건조수축 등 | 원 인 | • 건조수축 등 |

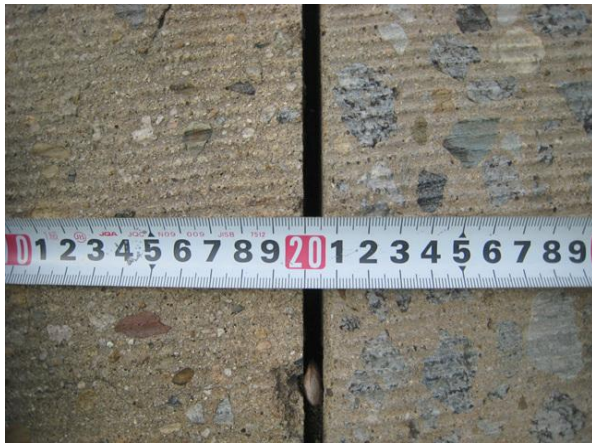
| 손상현황 | • S1 접속부 파손(0.3m×0.1m) | 손상현황 | • S5 접속부 이격(12.0m) |
| 원 인 | • 접속부 침하, 시공미흡 등 | 원 인 | • 접속부 침하 |

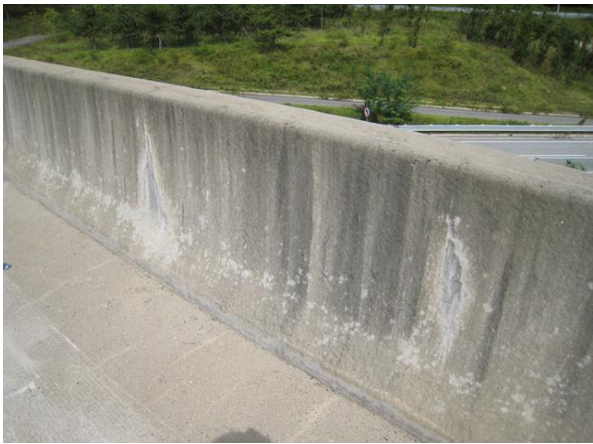
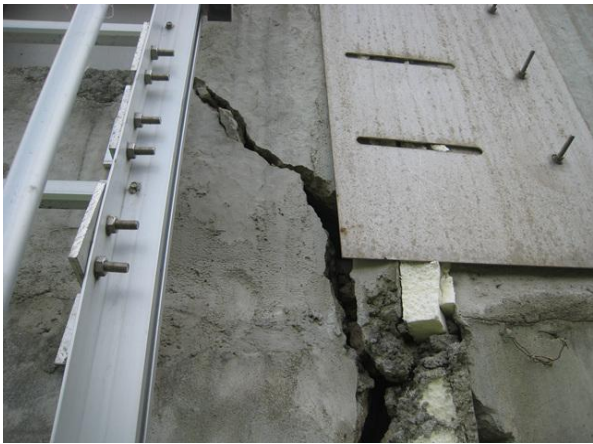
| 손상현황 | • S2 방호벽 균열부 백태(0.1m×1.5m) | 손상현황 | • S3 방호벽 균열부 백태(0.1m×1.0m) |
| 원 인 | • 외부 우수유입 | 원 인 | • 외부 우수유입 |

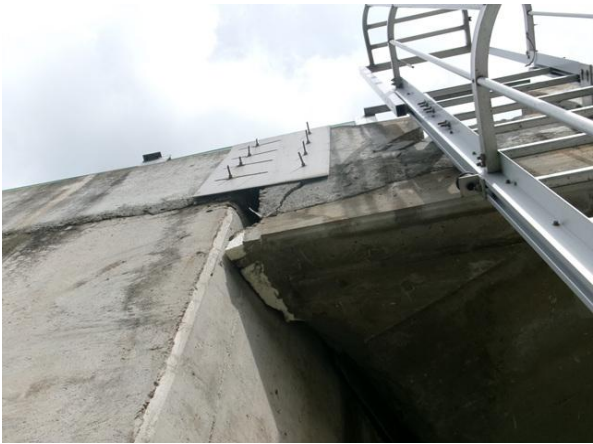
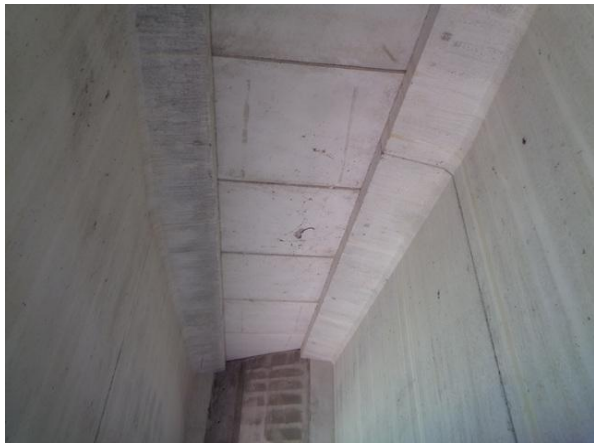
| 손상현황 | • S1 파손(0.3m×0.5m) | 손상현황 | • S2 들뜸(0.5m×0.5m) |
| 원 인 | • 외부충격 등 | 원 인 | • 다짐미흡, 열화 등 |

| 조치방안 | • 단면보수 | 조치방안 | • 단면보수 |

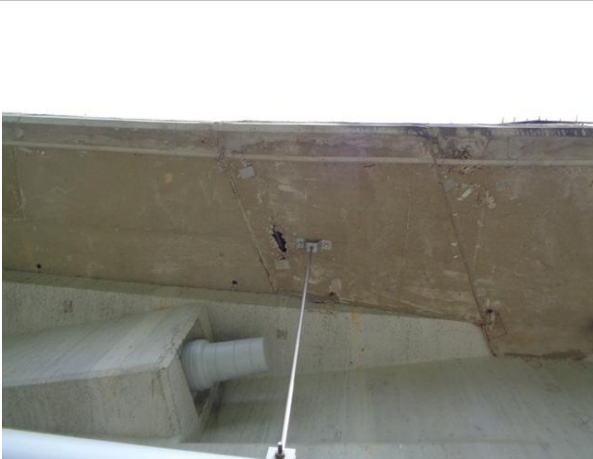
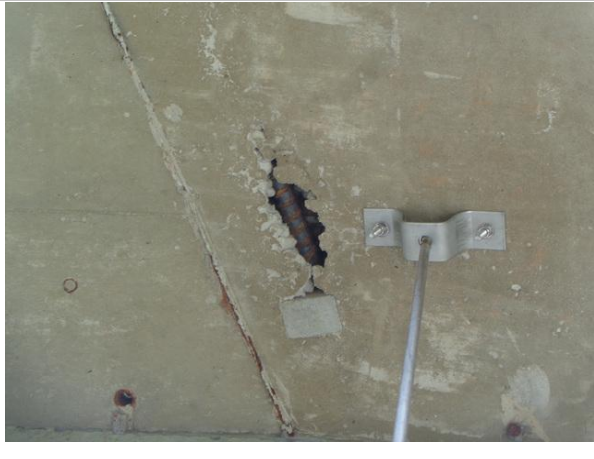
| 손상현황 | • S3 철근노출(0.1m×0.1m) | 손상현황 | • S3 철근노출(0.1m×0.1m) |
| 원 인 | • 시공시 다짐미흡, 거푸집 조기탈영 등 | 원 인 | • 시공시 다짐미흡, 거푸집 조기탈영 등 |

| 조치방안 | • 단면보수+방청 | 조치방안 | • 단면보수+방청 |

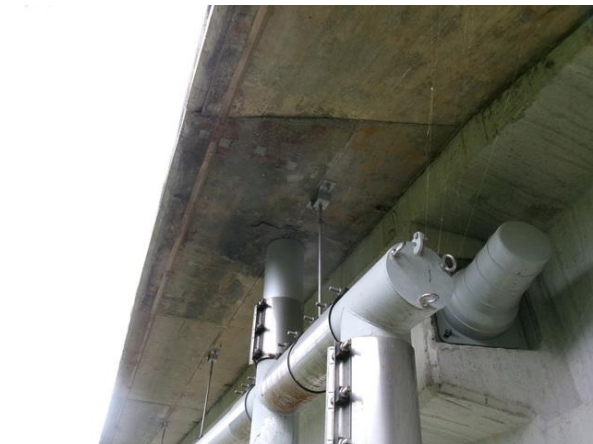
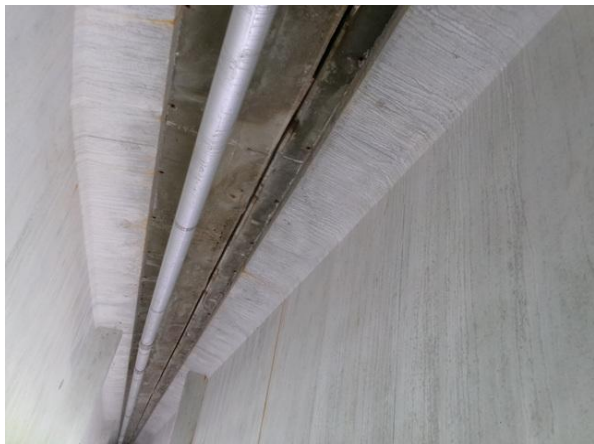
| 손상현황 | • S5 박락(0.5m×0.4m) | 손상현황 | • S5 박락(0.3m×35.0m) |
| 원 인 | • 다짐미흡, 열화 등 | 원 인 | • 다짐미흡, 열화 등 |

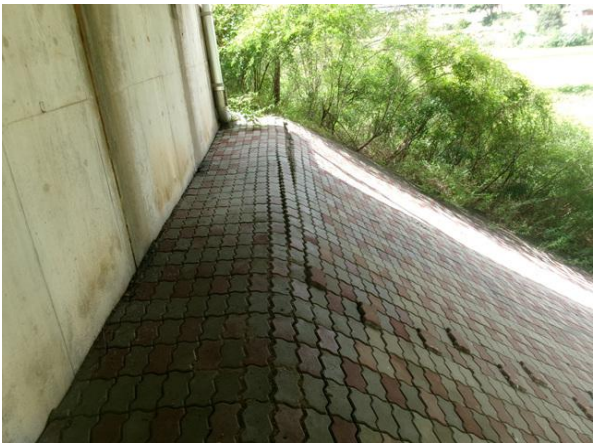
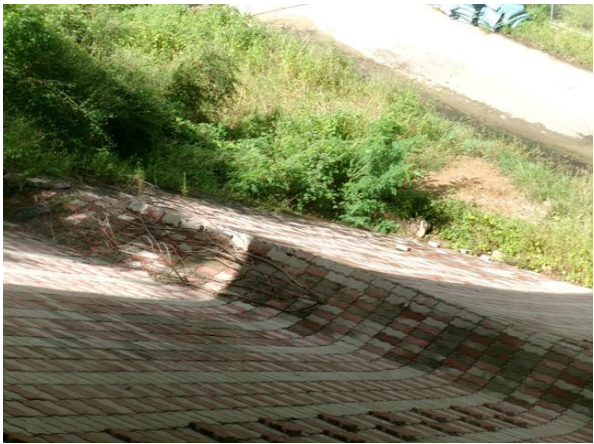
| 손상현황 | • A1 법면 밀림 (3.5m) | | | | | | | | | | | | |
| 원 인 | • 법면침하, 외부 우수유입 등 | | | | | | | | | | | | |

| 조치방안 | • 블록 재설치 | | | | | | | | | | | | |

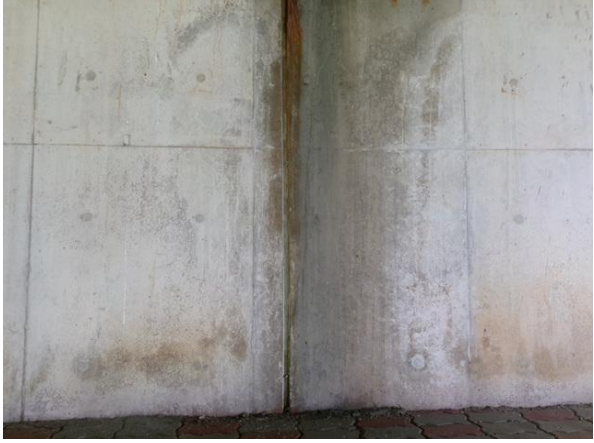
| <table border="1"> <tr> <td>손상현황</td><td>• A1 폐콘크리트퇴적 (10.0m×1.0m)</td></tr> <tr> <td>원 인</td><td>• 시공시 정리 미흡</td></tr> <tr> <td>조치방안</td><td>• 청소</td></tr> </table> | 손상현황 | • A1 폐콘크리트퇴적 (10.0m×1.0m) | 원 인 | • 시공시 정리 미흡 | 조치방안 | • 청소 | <table border="1"> <tr> <td>손상현황</td><td>• A2 균열 (0.2mm)</td></tr> <tr> <td>원 인</td><td>• 건조수축 등</td></tr> <tr> <td>조치방안</td><td>• 표면처리</td></tr> </table> | 손상현황 | • A2 균열 (0.2mm) | 원 인 | • 건조수축 등 | 조치방안 | • 표면처리 |

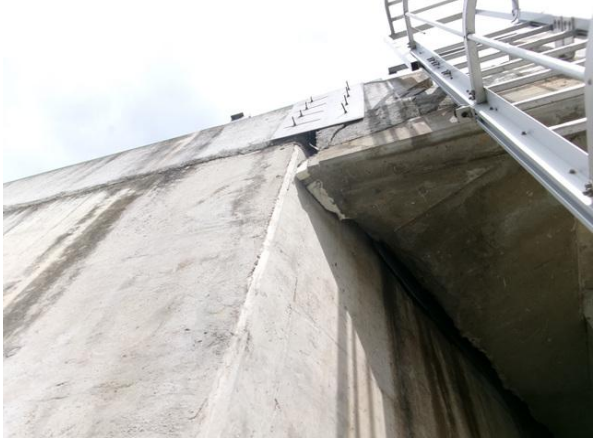
| <table border="1"> <tr> <td>손상현황</td><td>• A2 백태 (0.1m×0.5m)</td></tr> <tr> <td>원 인</td><td>• 외부 우수유입</td></tr> <tr> <td>조치방안</td><td>• 표면처리</td></tr> </table> | 손상현황 | • A2 백태 (0.1m×0.5m) | 원 인 | • 외부 우수유입 | 조치방안 | • 표면처리 | <table border="1"> <tr> <td>손상현황</td><td>• A2 파손 (0.5m×0.5m)</td></tr> <tr> <td>원 인</td><td>• 시공시 단부 외부충격</td></tr> <tr> <td>조치방안</td><td>• 단면보수</td></tr> </table> | 손상현황 | • A2 파손 (0.5m×0.5m) | 원 인 | • 시공시 단부 외부충격 | 조치방안 | • 단면보수 |

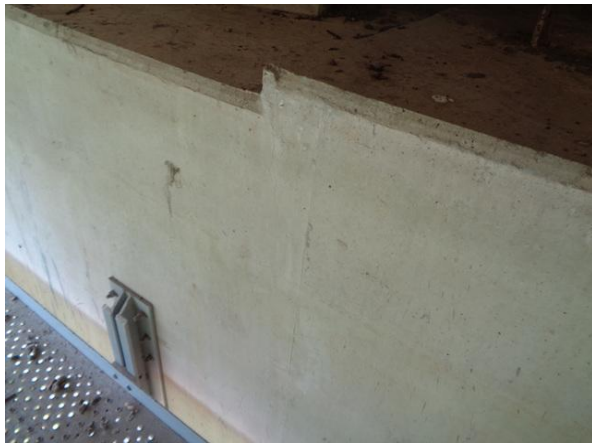
| 손상현황 | • P1 코핑부 균열(0.2mm/2.0m) | 손상현황 | • P2 코핑부 균열(0.2mm/2.0m) |
| 원 인 | • 초기 건조수축 등 | 원 인 | • 초기 건조수축 등 |

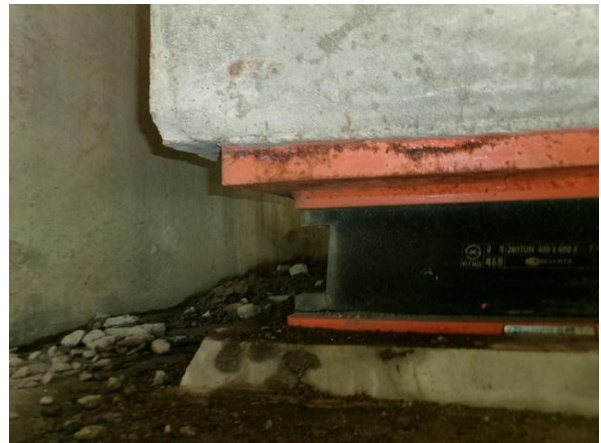
손상현황 • A1-Sh4 플레이트 부식  
원 인 • 외부 우수유입  
조치방안 • 재도장

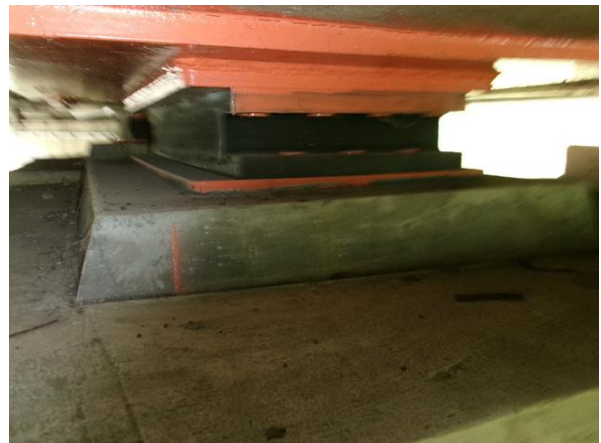
손상현황 • P1-Sh7 균열(0.1mm/0.2m)  
원 인 • 건조수축 등  
조치방안 • 표면처리

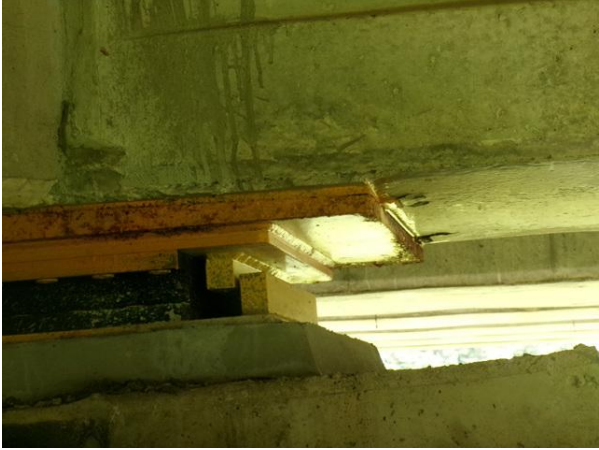
| 손상현황 | • P4-Sh6 플레이트 부식 | 손상현황 | • - |
| 원 인 | • 외부 우수유입 | 원 인 | • - |

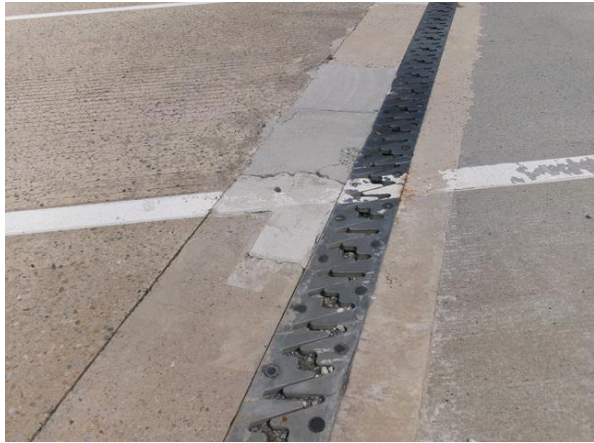
| 손상현황 | • A1 차수판 볼트 파손 | 손상현황 | • A1 후타재 파손(0.2m×0.5m) |
| 원 인 | • 공용중 열화 | 원 인 | • 중차량 통행, 공용중 열화 |

| 조치방안 | • 정비 | 조치방안 | • 단면보수 |

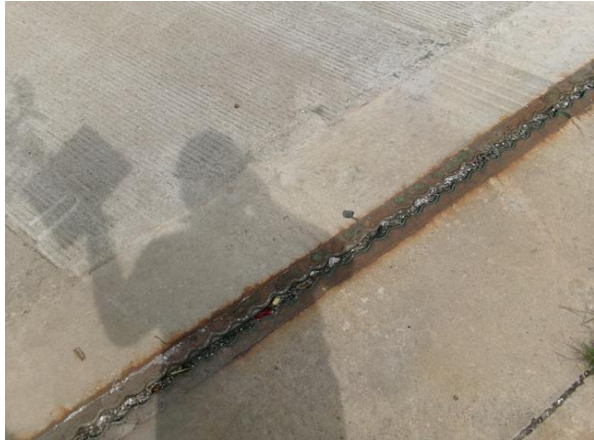
| 손상현황 | • A1 후타재 균열(0.2mm) | 손상현황 | • A2 본체부식 |
| 원 인 | • 초기 건조수축 등 | 원 인 | • 공용중 열화 |

| 조치방안 | • 표면처리 | 조치방안 | • 주의관찰 |

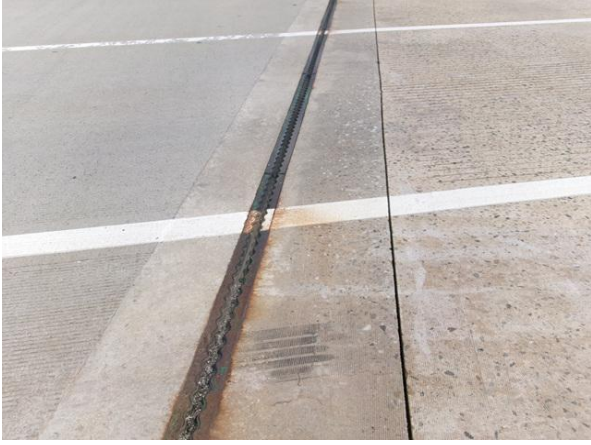
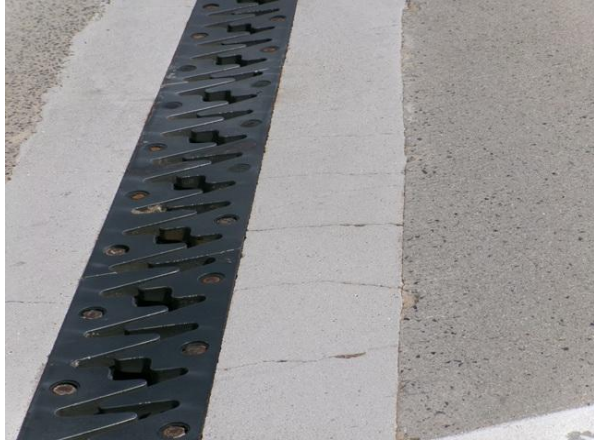
| 손상현황 | • A2 후타재 망상균열(0.2mm) | 손상현황 | • P3 후타재 균열(0.2mm) |
| 원 인 | • 초기 건조수축 등 | 원 인 | • 초기 건조수축 등 |

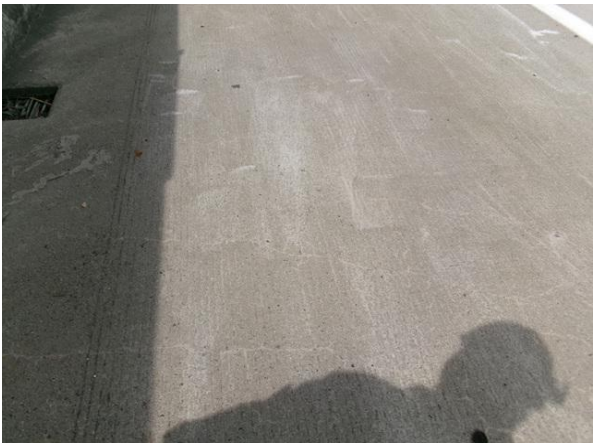
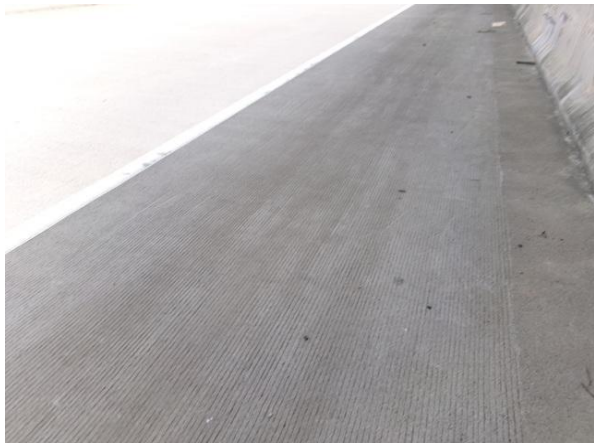
| 손상현황 | • S1 포장 망상균열(10.0m×1.0m) | 손상현황 | • S2 포장 망상균열(10.0m×1.0m) |
| 원 인 | • 장기 공용에 의한 열화 | 원 인 | • 장기 공용에 의한 열화 |

| 조치방안 | • 주의관찰 | 조치방안 | • 주의관찰 |

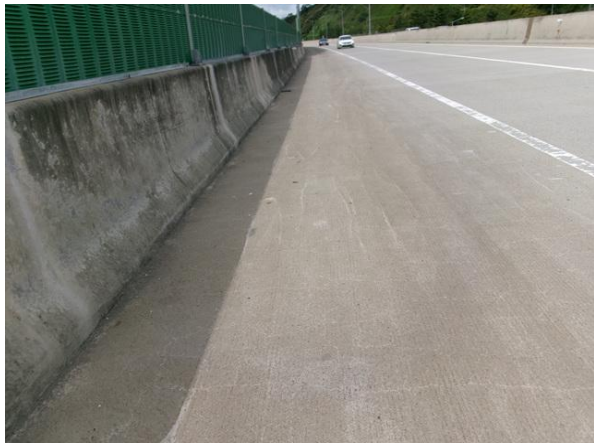
| 손상현황 | • S3 포장 망상균열(20.0m×1.0m) | 손상현황 | • S4 포장 망상균열(20.0m×1.0m) |
| 원 인 | • 장기 공용에 의한 열화 | 원 인 | • 장기 공용에 의한 열화 |

| 조치방안 | • 주의관찰 | 조치방안 | • 주의관찰 |

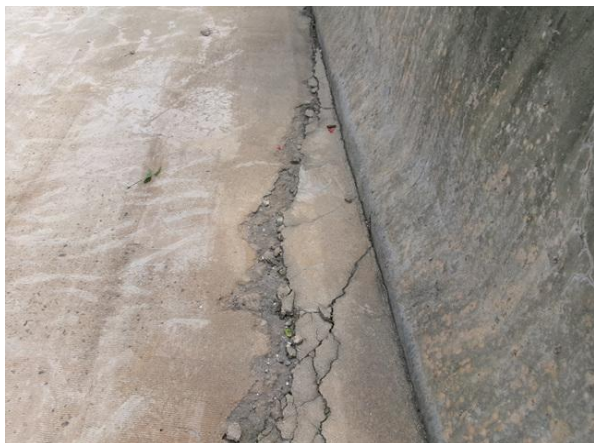
| 손상현황 | • S5 포장 망상균열(20.0m×1.0m) | 손상현황 | • S5 접속부 파손(0.5m×2.5m) |
| 원 인 | • 장기 공용에 의한 열화 | 원 인 | • 시공미흡, 접속부 침하 등 |

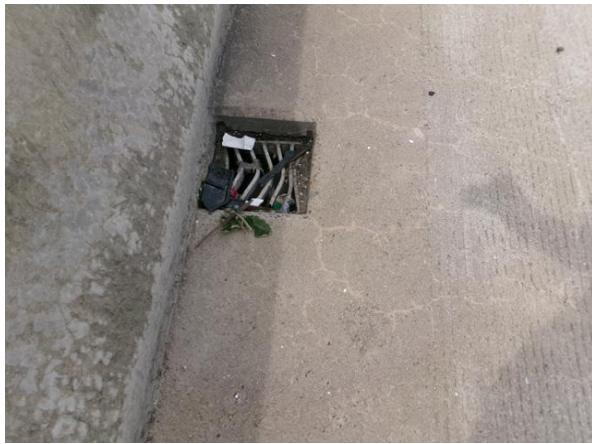
| 손상현황 | • S4 그레이팅 파손 | 손상현황 | • S4 그레이팅 변형 |
| 원 인 | • 장기공용에 의한 열화 | 원 인 | • 장기공용에 의한 열화 |

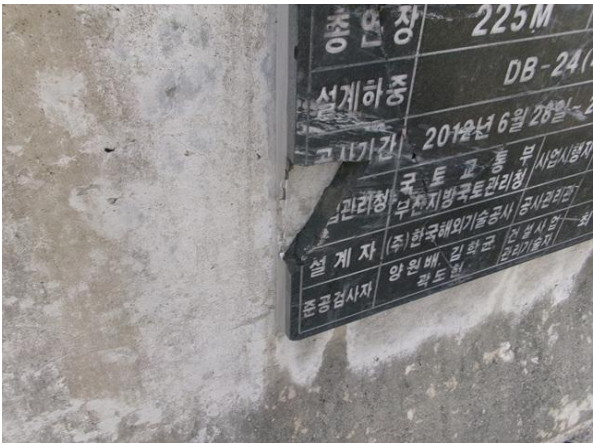
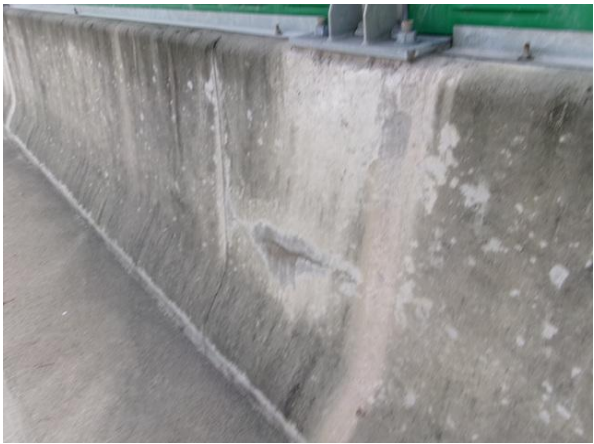
| 손상현황 | • S1 교명판 파손 | 손상현황 | • S1 방호벽 균열(0.3mm) |
| 원 인 | • 외부 충격 | 원 인 | • 초기 건조수축 등 |

| 조치방안 | • 주의관찰 | 조치방안 | • 표면처리 |

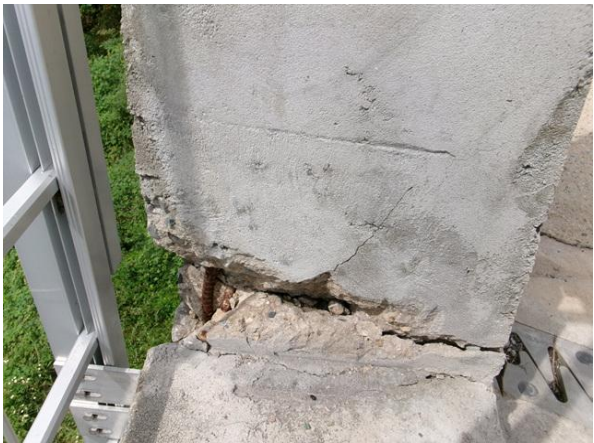
| 손상현황 | • S1 방호벽 균열(0.5mm) | 손상현황 | • S1 파손 및 철근노출(1.0m×1.0m) |
| 원 인 | • 초기 건조수축 등 | 원 인 | • 시공미흡 |

| 조치방안 | • 표면처리 | 조치방안 | • 단면보수 |

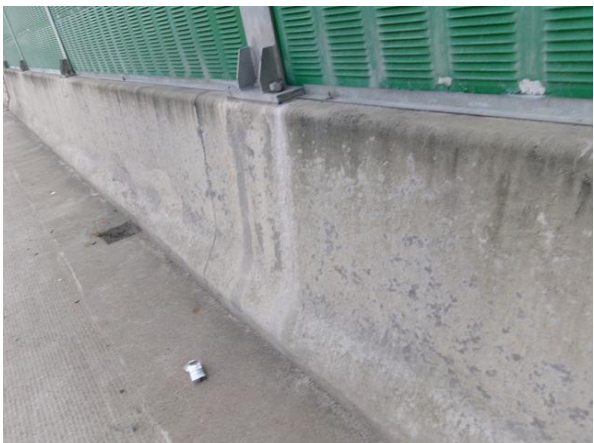
| 손상현황 | • S2 균열부 백테(2.0m×1.0m) | 손상현황 | • S3 백테(0.3m×1.0m) |
| 원 인 | • 외부 우수유입 | 원 인 | • 외부 우수유입 |

| 조치방안 | • 표면처리 | 조치방안 | • 표면처리 |

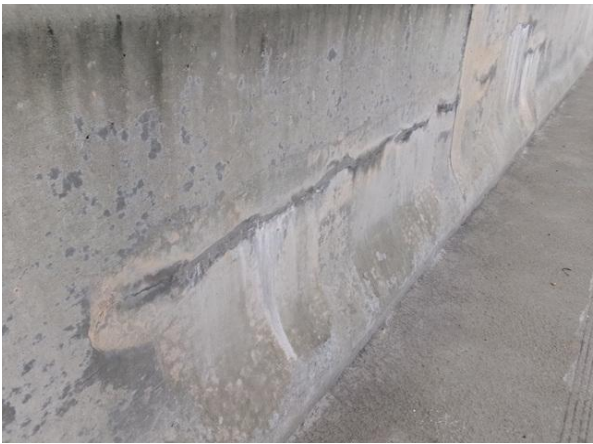
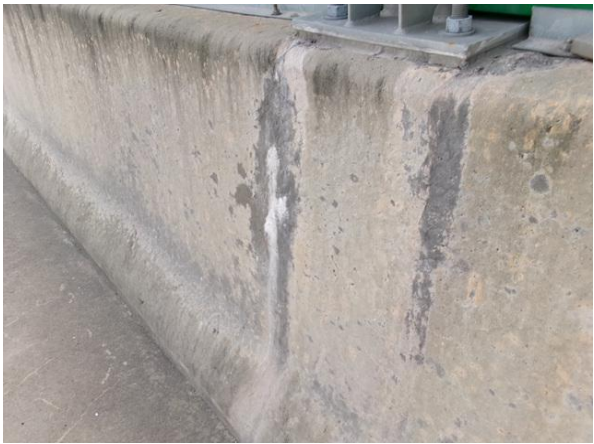
| 손상현황 | • S3 균열부 백태(1.0m×1.0m) | 손상현황 | • S4 백태(0.1m×0.5m) |
| 원 인 | • 외부 우수유입 | 원 인 | • 외부 우수유입 |

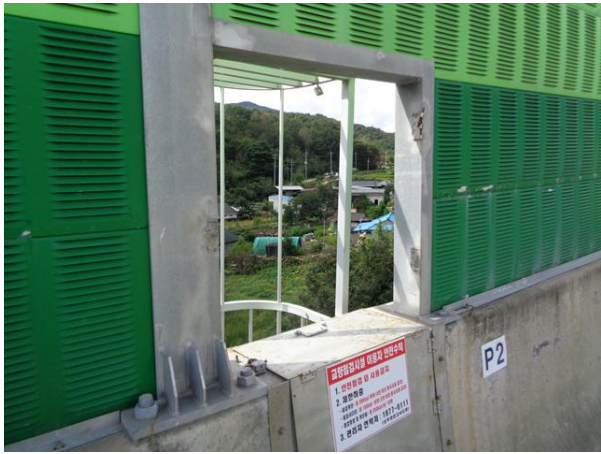
| 손상현황 | • P2 점검문 파손 | | | 손상현황 | • - | | |
| 원 인 | • 외부 충격 | | | 원 인 | • - | | |
