## 4. 장곡교

### 4.1 시설물의 개요

본 시설물은 경상북도 상주시 낙동면 장곡리(상주영천고속도로 5.578~5.850km)에 위치한 교량으로서 총 연장 270.0m, 폭 24.5m, 왕복 4차로로 시공되어 있다.

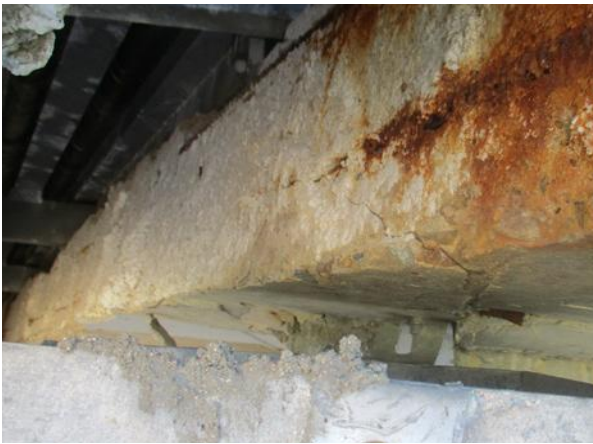
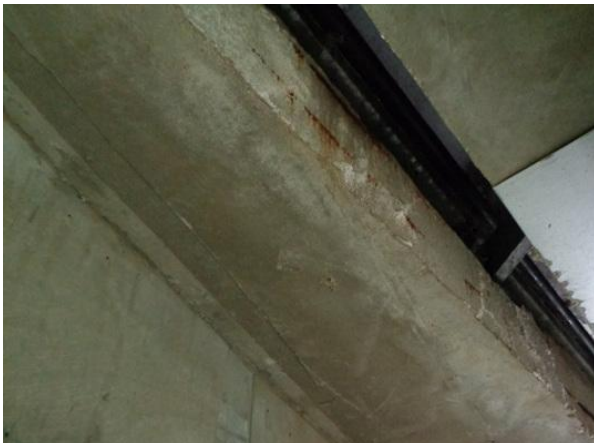
| 손상현황 | • S3 바닥판하면 들뜸(0.5m×0.2m) | 손상현황 | • S3 바닥판하면 들뜸(0.5m×0.2m) |
| 원 인 | • 시공시 다짐미흡, 거푸집 조기탈형 등 | 원 인 | • 시공시 다짐미흡, 거푸집 조기탈형 등 |

| 조치방안 | • 단면보수 | 조치방안 | • 단면보수+방청 |

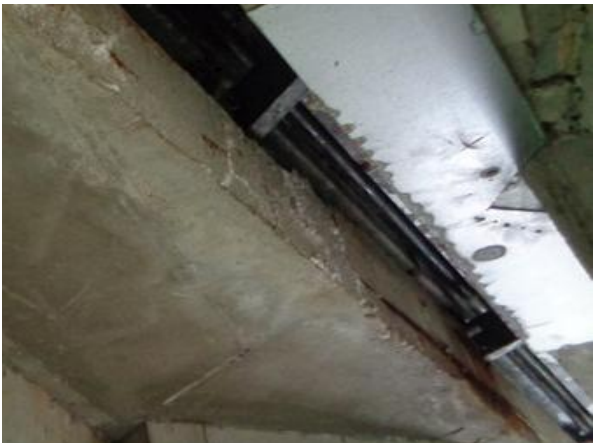
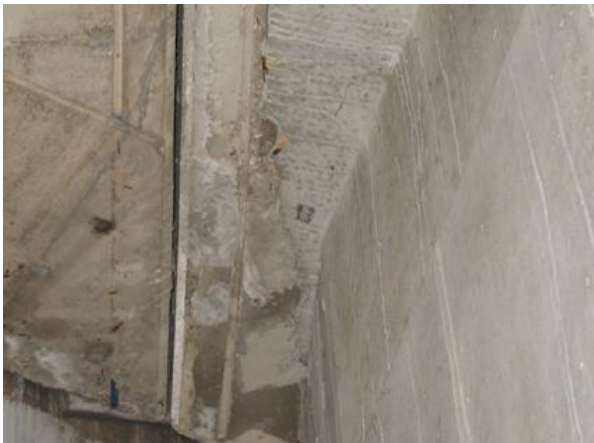
| 손상현황 | • S3 철근노출(부식) (4.5m×0.1m) | 손상현황 | • S1 재료분리 (0.5m×1.0m) |
| 원 인 | • 시공시 다짐미흡, 피복부족 | 원 인 | • 시공시 다짐미흡, 거푸집 조기탈형 등 |

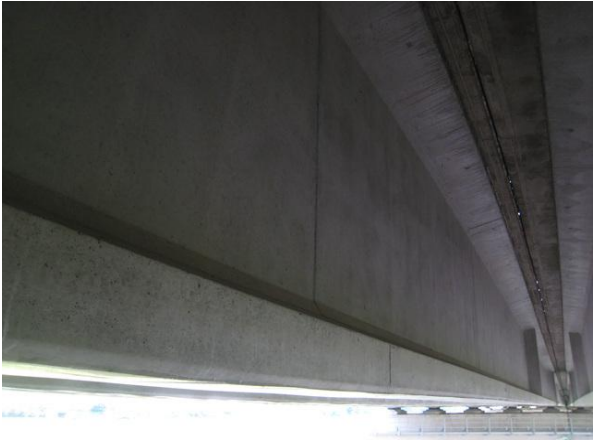
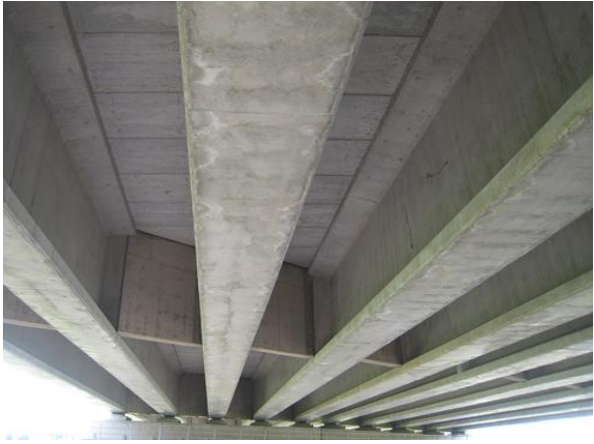
| 손상현황 | • 거더 상태양호 | 손상현황 | • 거더 상태양호 |

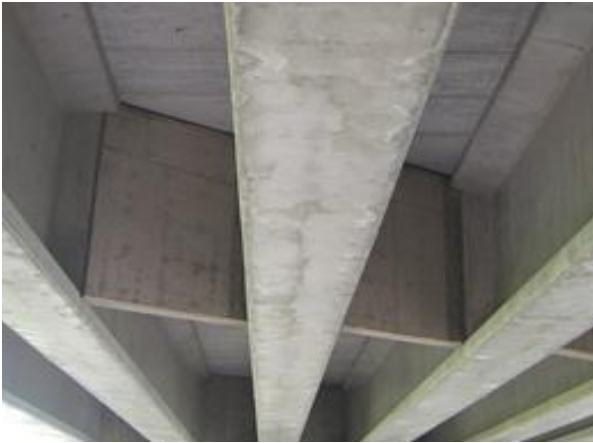
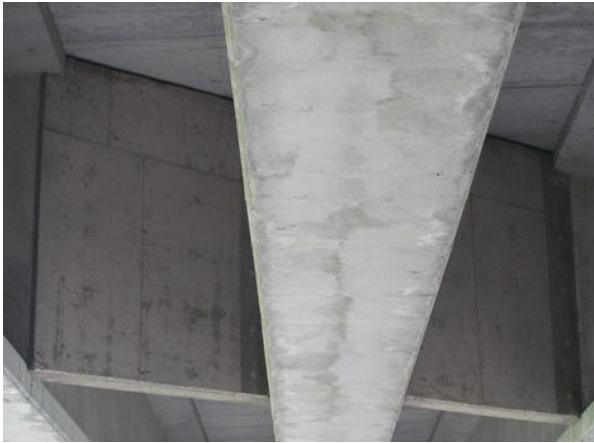
| 손상현황 | • 거더 상태양호 | 손상현황 | • 거더 상태양호 |

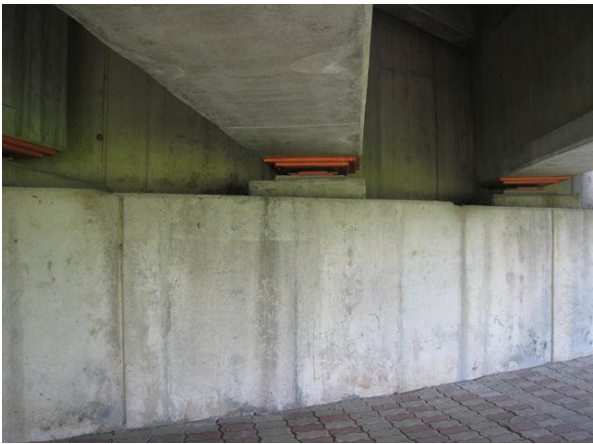
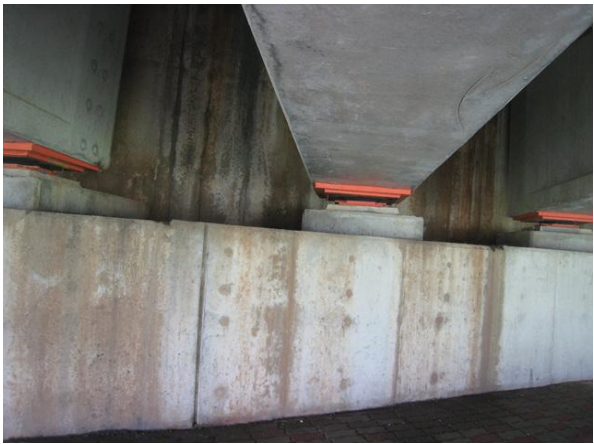
| 손상현황 | • A1 누수흔적 (5.0m×10.0m) | 손상현황 | • A2 누수흔적 (5.0m×5.0m) |
| 원 인 | • 외부우수 유입 | 원 인 | • 외부우수 유입 |

| 조치방안 | • 표면처리 | 조치방안 | • 표면처리 |

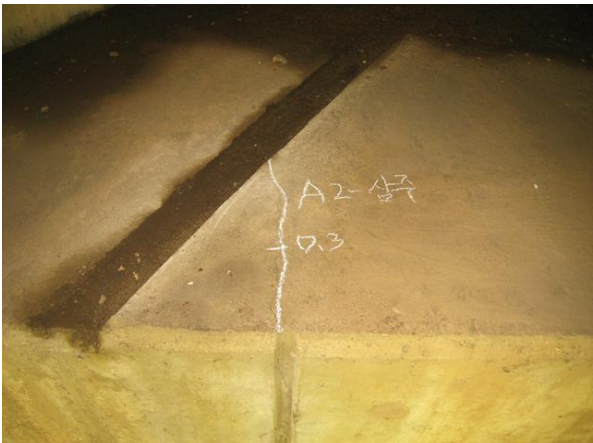
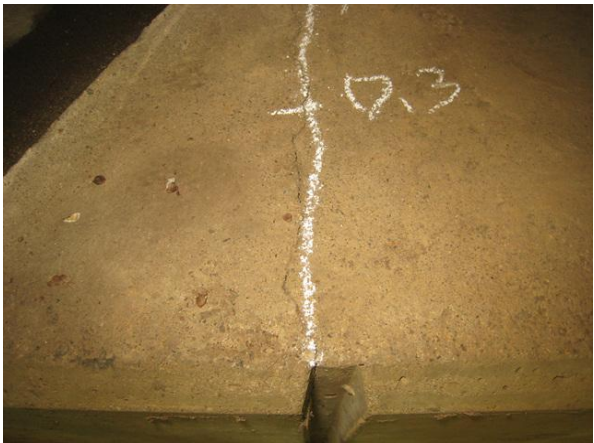
| 손상현황 | • A2 균열 (0.3mm/0.5m) | 손상현황 | • A2 균열 (0.3mm/0.5m) |
| 원 인 | • 건조수축, 공용중 열화 등 | 원 인 | • 건조수축, 공용중 열화 등 |

| 조치방안 | • 주입보수 | 조치방안 | • 주입보수 |

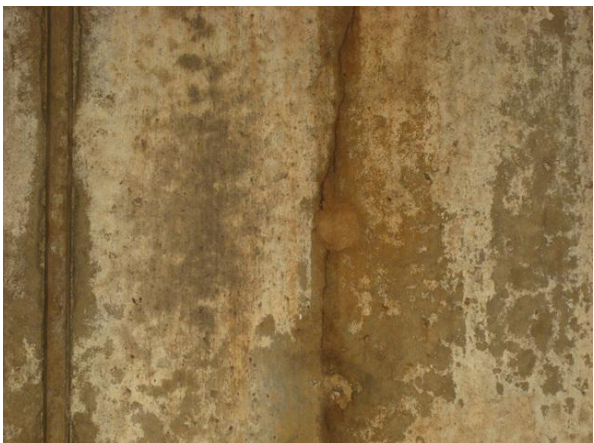
| 손상현황 | • A2 균열 (0.2mm/3.0m) | 손상현황 | • A2 균열 (0.2mm/3.0m) |
| 원 인 | • 건조수축, 공용중 열화 등 | 원 인 | • 건조수축, 공용중 열화 등 |

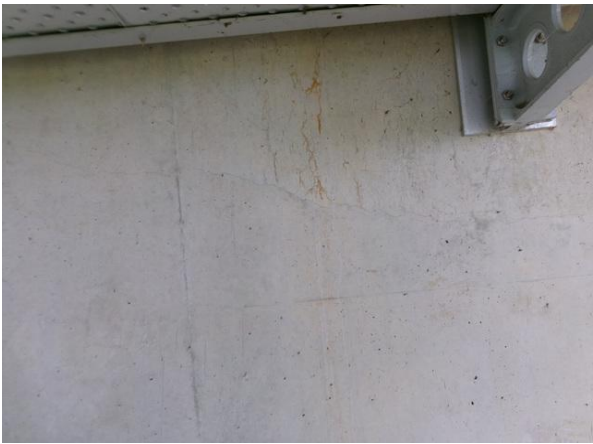
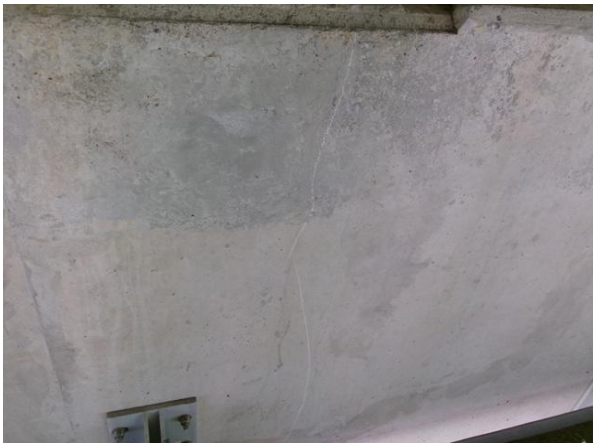
| 손상현황 | • P1 코핑부 균열(0.1mm) | 손상현황 | • P1 코핑부 균열(0.2mm) |
| 원 인 | • 건조수축 등 | 원 인 | • 건조수축 등 |

| 조치방안 | • 표면처리 | 조치방안 | • 표면처리 |

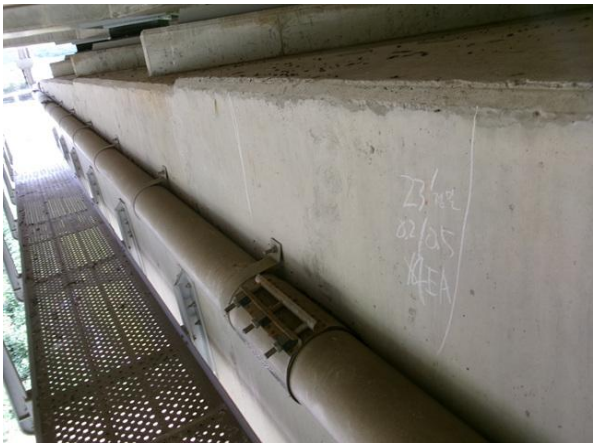
| 손상현황 | • P1 누수흔적(1.0m×2.0m) | 손상현황 | • P2 코핑부 균열(0.2mm) |
| 원 인 | • 외부 우수유입 등 | 원 인 | • 건조수축 등 |

| 조치방안 | • 표면처리 | 조치방안 | • 표면처리 |

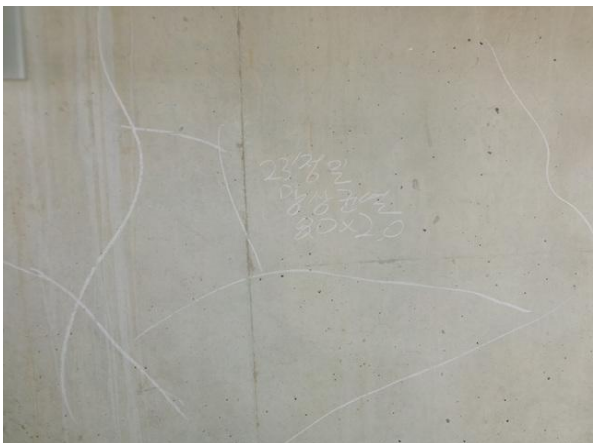
| 손상현황 | • P2 코핑부 망상균열(8.0m×2.0m) | 손상현황 | • P2 코핑부 망상균열(8.0m×2.0m) |
| 원 인 | • 건조수축 등 | 원 인 | • 건조수축 등 |

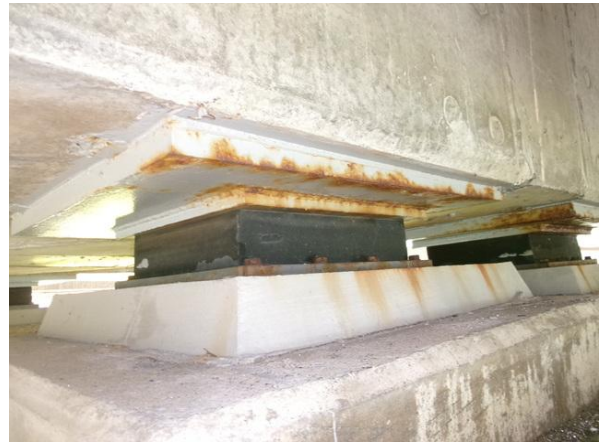
| 손상현황 | • P1-Sh5 플레이트 부식 |
| 원 인 | • 외부 우수유입 |

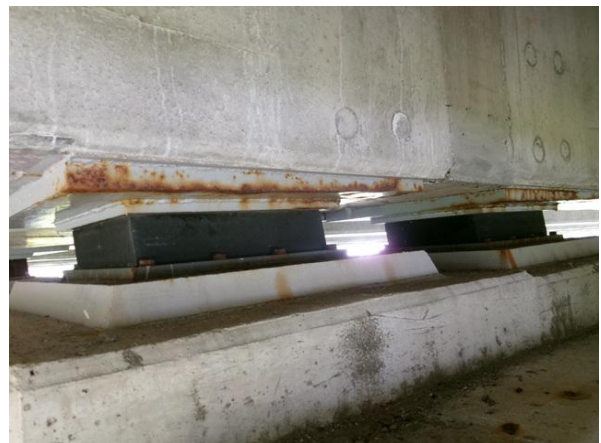
| 손상현황 | • P2-Sh5 플레이트 부식 |
| 원 인 | • 외부 우수유입 |

| 조치방안 | • 재도장 |

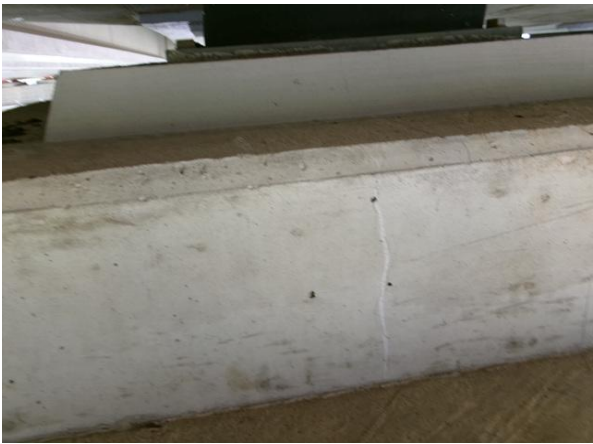
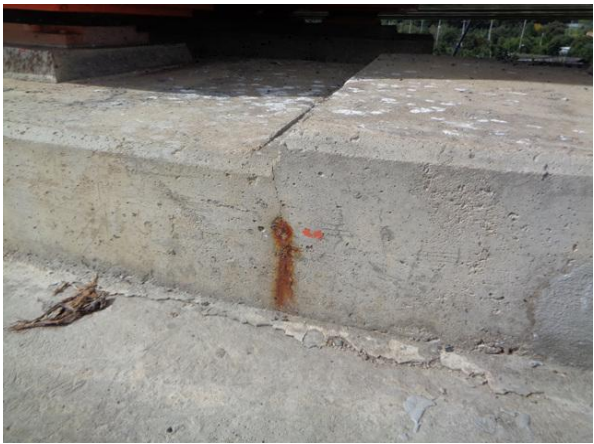
| 손상현황 | • P2-Sh9 받침콘크리트 균열(0.1mm) | 손상현황 | • P3-Sh1 받침콘크리트 균열(0.1mm) |
| 원 인 | • 건조수축 등 | 원 인 | • 건조수축 등 |

| 조치방안 | • 표면처리 | 조치방안 | • 표면처리 |

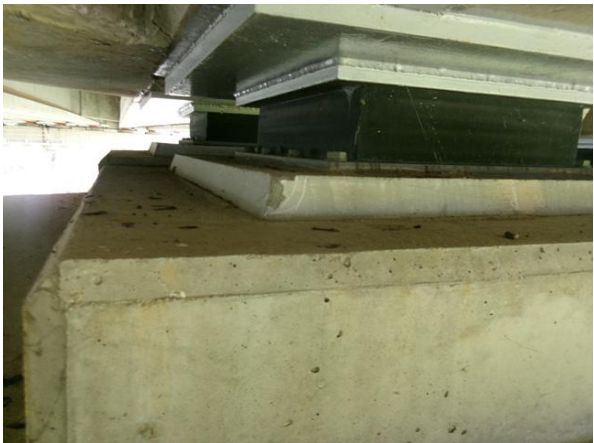
| 손상현황 | • P4-Sh1 플레이트 부식 | 손상현황 | • P4-Sh8 무수축물탈 박락(0.1m×0.1m) |
| 원 인 | • 외부 우수유입 | 원 인 | • 외부 충격 |

| 조치방안 | • 재도장 | 조치방안 | • 단면보수 |

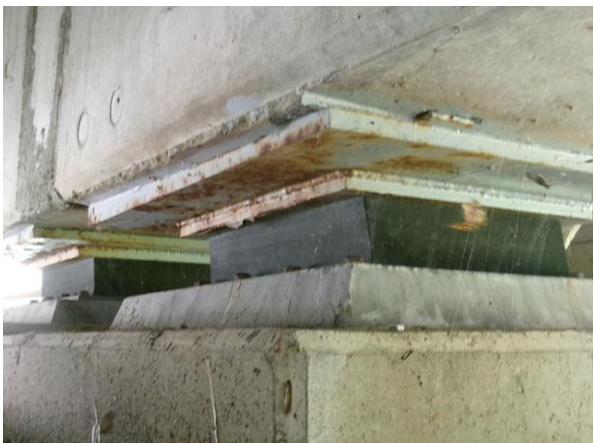
| 손상현황 | • P4-Sh10 받침콘크리트 균열(0.2mm) | 손상현황 | • P5-Sh10 플레이트 부식 |
| 원 인 | • 건조수축 등 | 원 인 | • 외부 우수유입 |

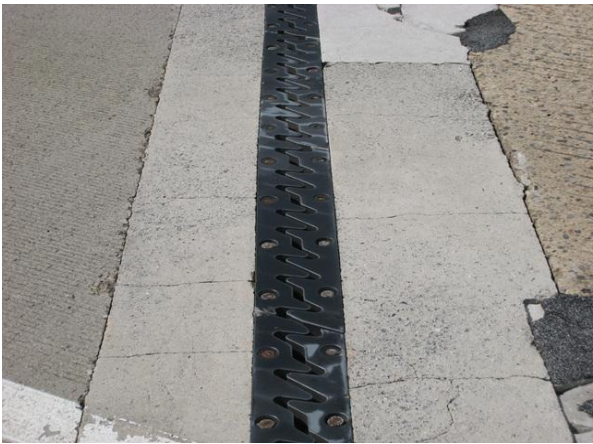
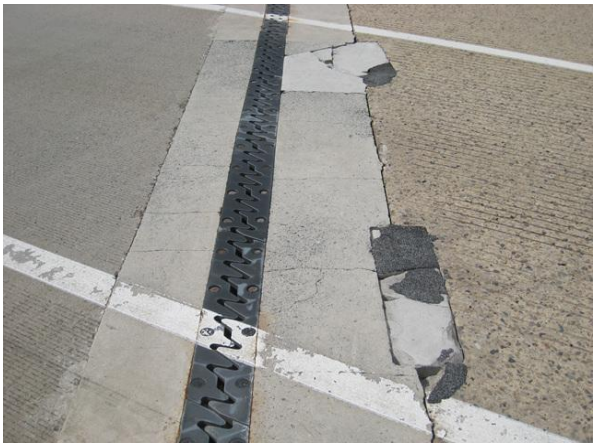
| 손상현황 | • A1 후타재 균열(0.3mm) | 손상현황 | • A1 후타재 파손(0.1m×0.5m) |
| 원 인 | • 초기 건조수축 등 | 원 인 | • 중차량 통행, 공용중 열화 |

| 조치방안 | • 표면처리 | 조치방안 | • 단면보수 |

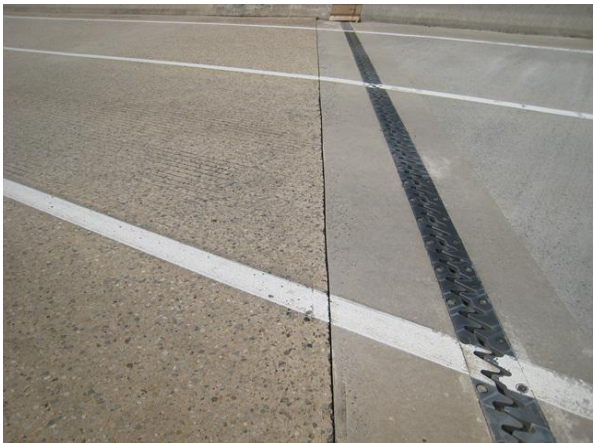
| 손상현황 | • A1 후타재 파손(0.1m×0.5m) | 손상현황 | • A2 접속부 이격 |
| 원 인 | • 중차량 통행, 공용중 열화 | 원 인 | • 중차량 통행, 공용중 열화, 접속부 침하 |

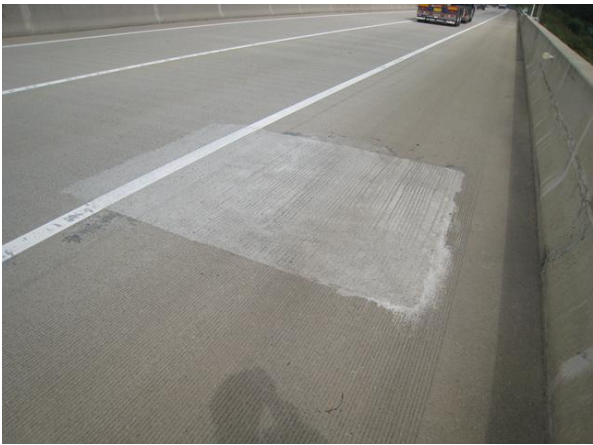
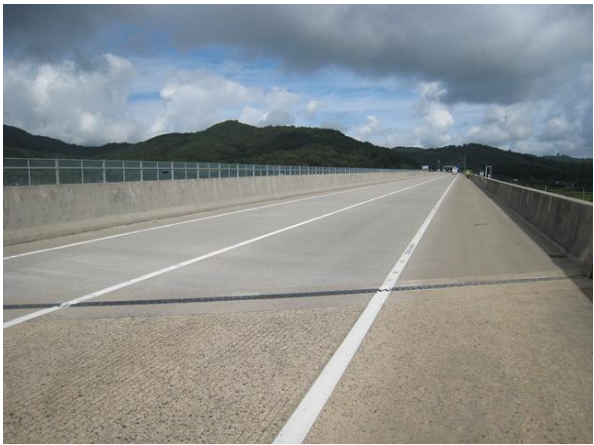
| 손상현황 | • 교면포장 상태양호 | 손상현황 | • 교면포장 상태양호 |

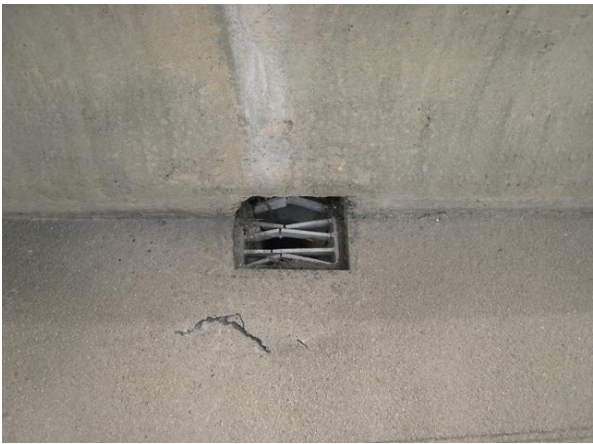
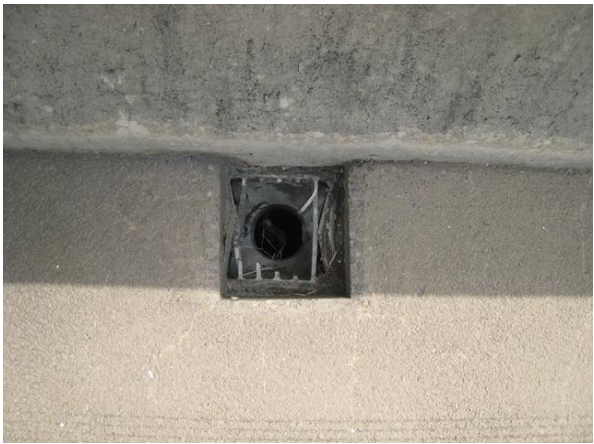
| 손상현황 | • S3 배수구 덮개 파손 | 손상현황 | • S5 배수구 덮개 파손 |
| 원 인 | • 공용중 열화 | 원 인 | • 공용중 열화 |

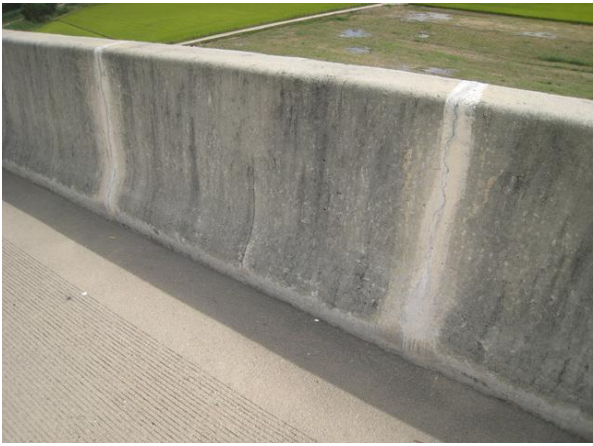
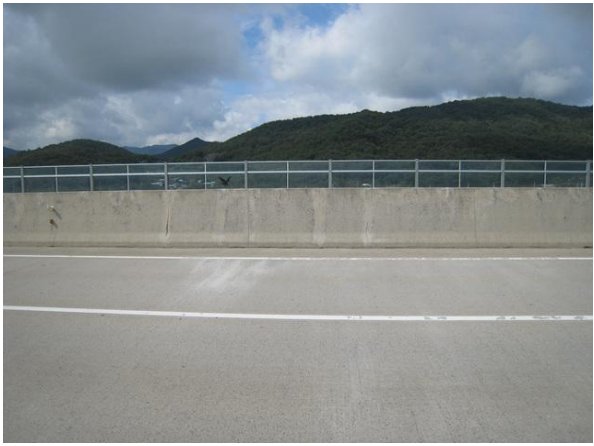
| 손상현황 | • S5 방호벽 균열부 백태(0.1m×1.0m) | 손상현황 | • S5 중분대 재균열(0.2mm) |
| 원 인 | • 외부 우수유입 | 원 인 | • 건조수축, 공용중 열화 등 |

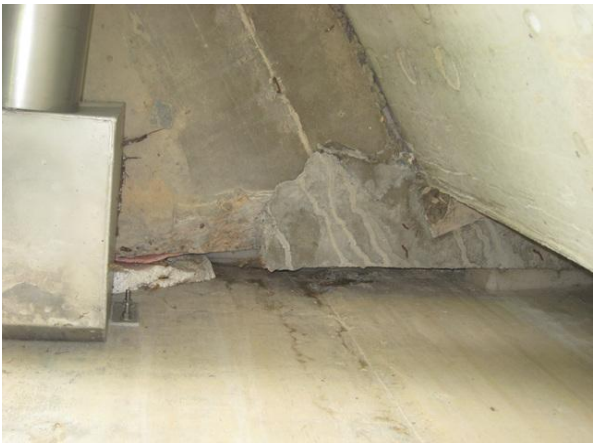
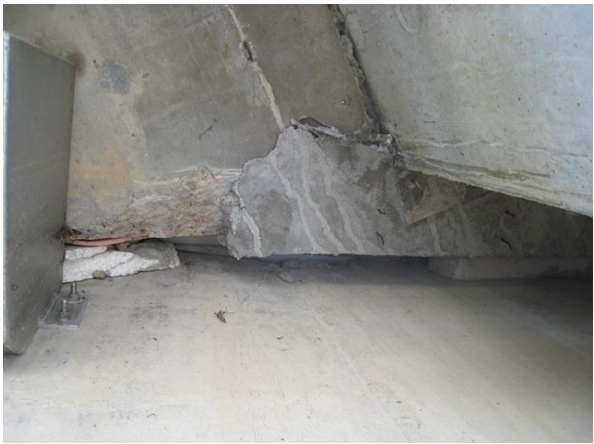
| 손상현황 | • S1 파손(0.2m×0.2m) - 금회 | 손상현황 | • S1 파손(0.2m×0.2m) - 21년 |
| 원 인 | • 외부충격 등 | 원 인 | • 외부충격 등 |

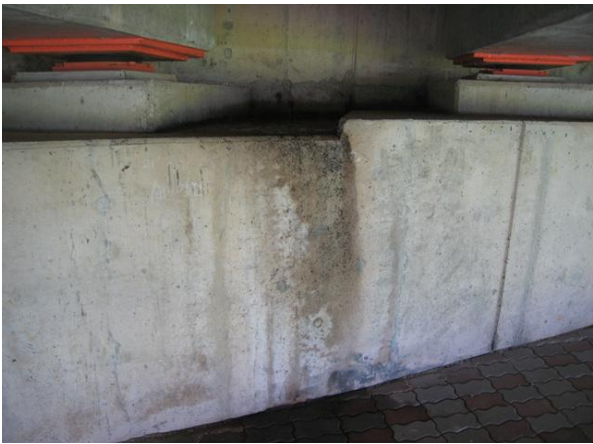
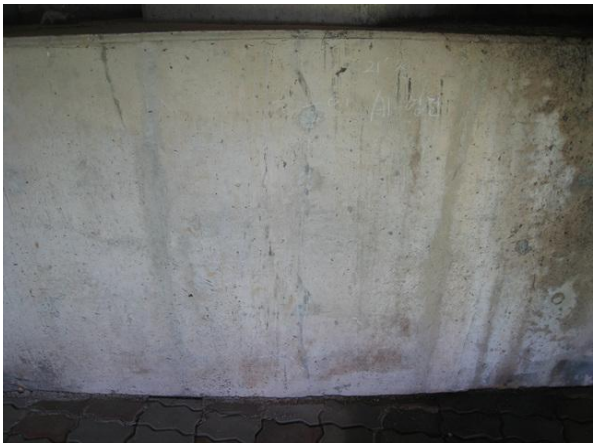
| 손상현황 | • A1 누수흔적 (1.0m×2.0m) | 손상현황 | • A1 균열 (0.2mm) |
| 원 인 | • 외부 우수유입 | 원 인 | • 건조수축 등 |

| 조치방안 | • 표면처리 | 조치방안 | • 표면처리 |

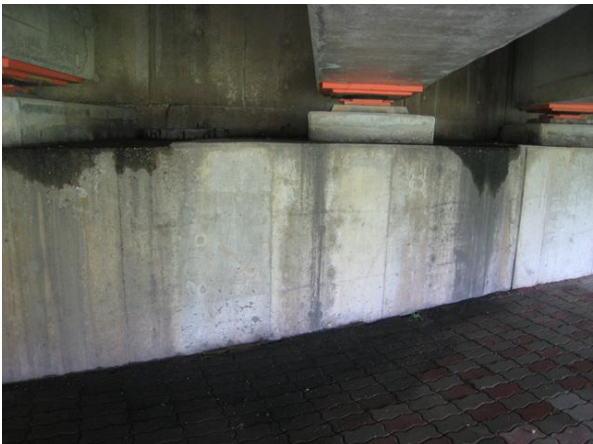
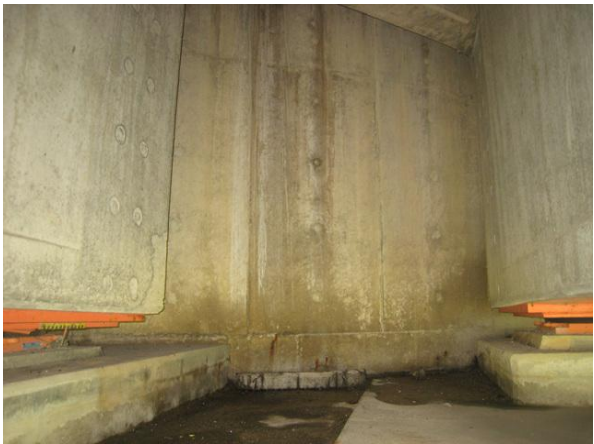
| 손상현황 | • A2 누수흔적 (1.0m×1.5m) | 손상현황 | • A2 누수흔적 (1.0m×3.0m) |
| 원 인 | • 외부 우수유입 | 원 인 | • 외부 우수유입 |

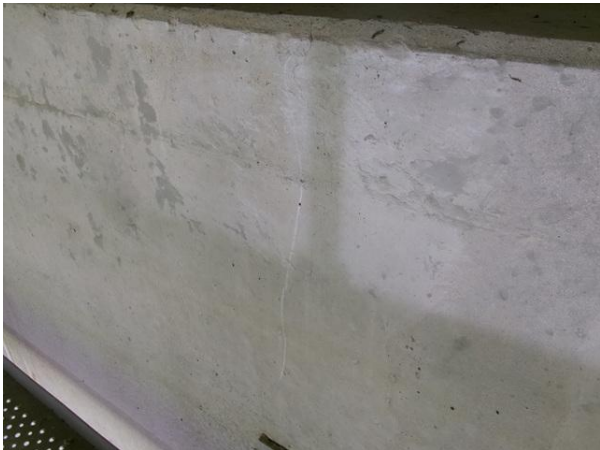
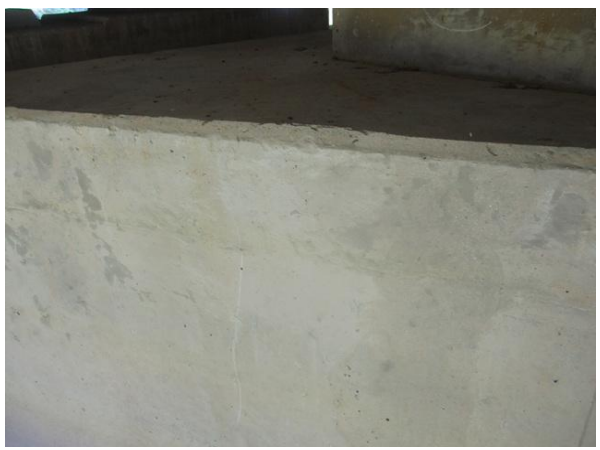
| 손상현황 | • P1 코핑부 균열(0.1mm/1.0m)-금회 | 손상현황 | • P1 코핑부 균열(0.1mm/1.0m)-21년 |
| 원 인 | • 초기 건조수축 등 | 원 인 | • 초기 건조수축 등 |

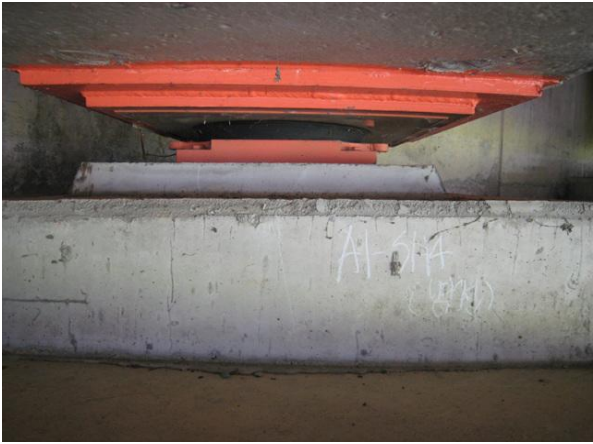
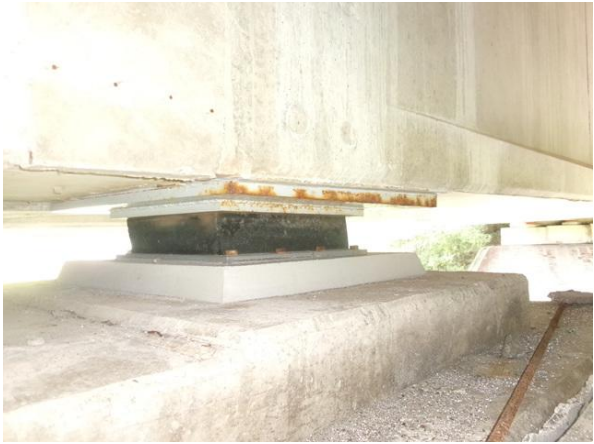
| 손상현황 | • A2-Sh4 균열 (0.2mm/0.3m) | 손상현황 | • P1-Sh1 플레이트 부식 |
| 원 인 | • 건조수축 등 | 원 인 | • 외부 우수유입 |

| 조치방안 | • 표면처리 | 조치방안 | • 재도장 |

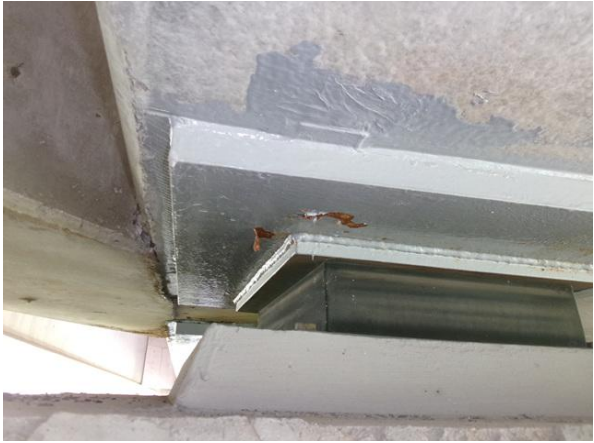
| 손상현황 | • P1-Sh10 몰탈 균열 (0.1mm/0.2m) | 손상현황 | • P1-Sh2 플레이트 부식 |
| 원 인 | • 건조수축 등 | 원 인 | • 외부 우수유입 |

| 조치방안 | • 표면처리 | 조치방안 | • 재도장 |

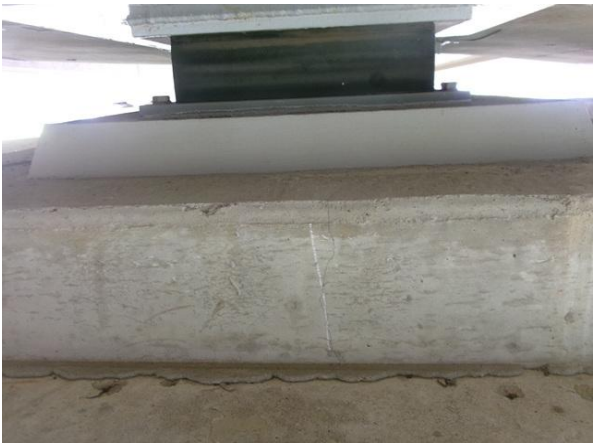
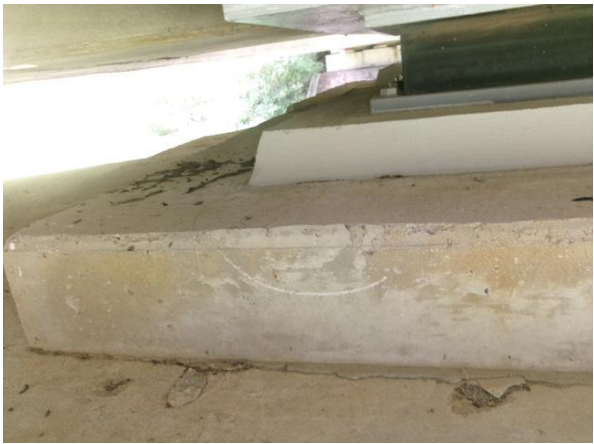
| 손상현황 | • P1-Sh3 균열(0.2mm/0.3m) | 손상현황 | • P1-Sh7 들뜸(0.1m×0.1m) |
| 원 인 | • 건조수축 등 | 원 인 | • 시공미흡, 다짐미흡 등 |

| 조치방안 | • 표면처리 | 조치방안 | • 단면보수 |

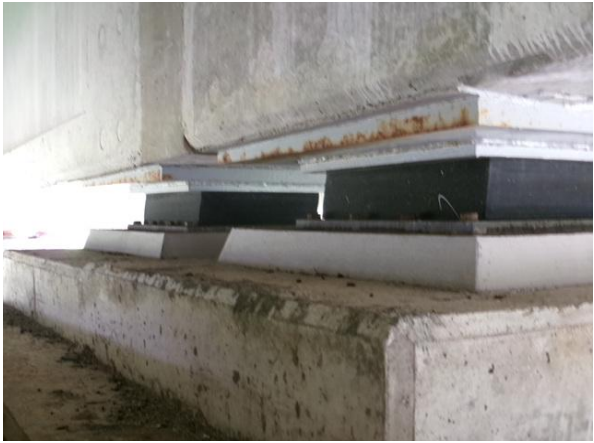
| 손상현황 | • P1-Sh8 균열(0.2mm/0.3m) | 손상현황 | • P2-Sh1 플레이트 부식 |
| 원 인 | • 건조수축 등 | 원 인 | • 외부 우수유입 |

| 조치방안 | • 표면처리 | 조치방안 | • 재도장 |

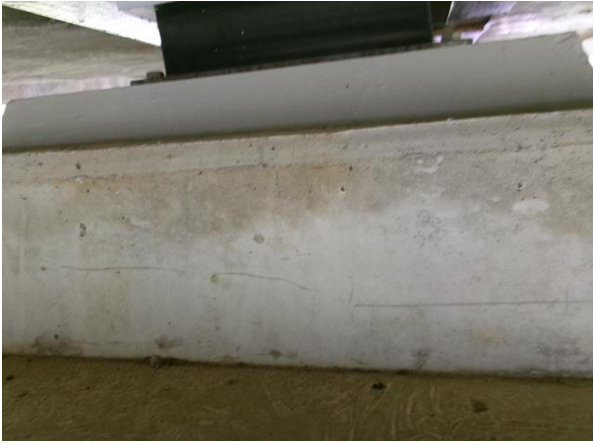
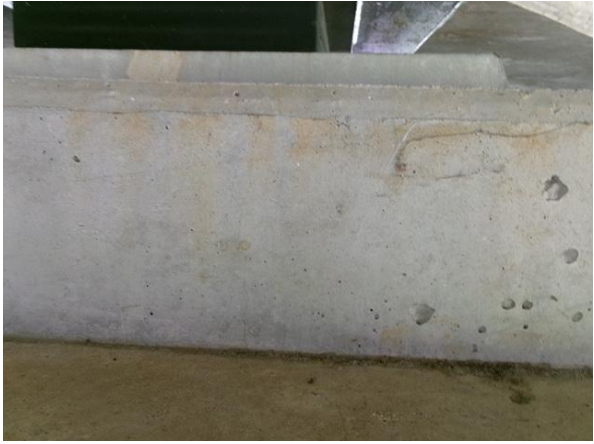
| 손상현황 | • P2-Sh7 균열(0.1mm/0.3m) | 손상현황 | • P4-Sh1 균열(0.1mm/0.1m) |
| 원 인 | • 건조수축 등 | 원 인 | • 건조수축 등 |

| 조치방안 | • 표면처리 | 조치방안 | • 표면처리 |

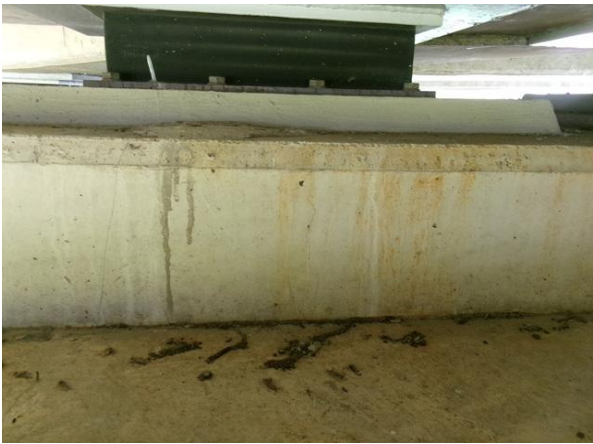
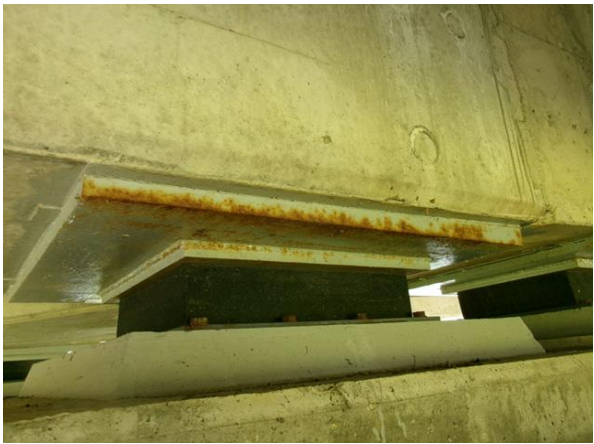
| 손상현황 | • P4-Sh7 균열(0.1mm/0.3m) | 손상현황 | • P5-Sh6 플레이트 부식 |
| 원 인 | • 건조수축 등 | 원 인 | • 외부 우수유입 |

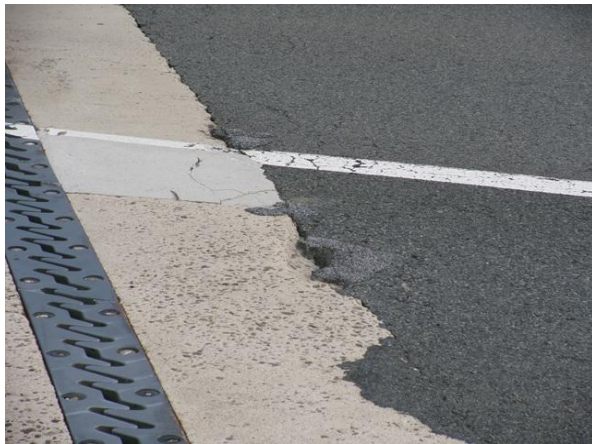
| 손상현황 | • A2 후타재 균열(0.1mm) | 손상현황 | • A2 후타재 파손(0.2m×0.2m) |
| 원 인 | • 초기 건조수축 등 | 원 인 | • 중차량, 공용중 열화 등 |

| 조치방안 | • 표면처리 | 조치방안 | • 표면처리 |

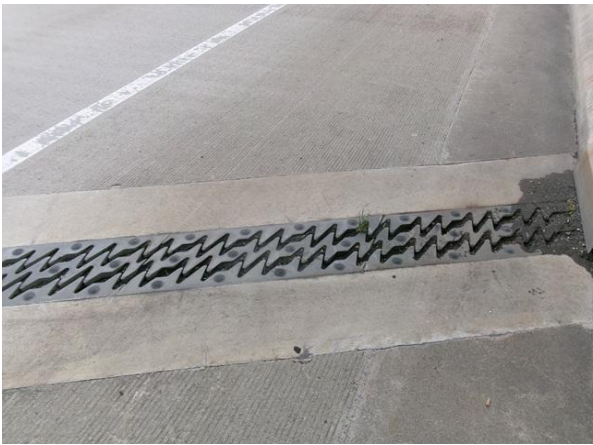
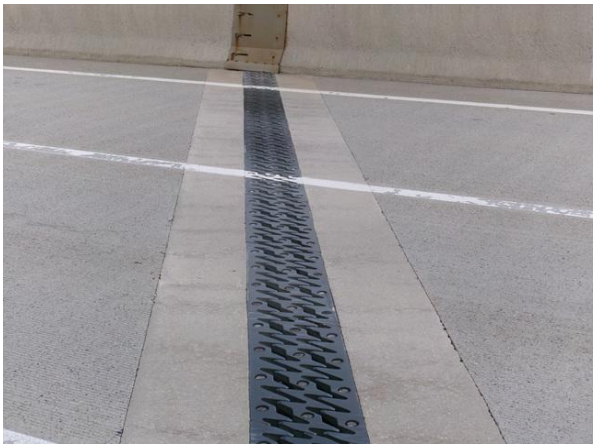
| 손상현황 | • P3 이물질퇴적(3.0m) | 손상현황 | • P3 후타재 균열(0.2mm) |
| 원 인 | • 공용중 열화 | 원 인 | • 초기 건조수축 등 |

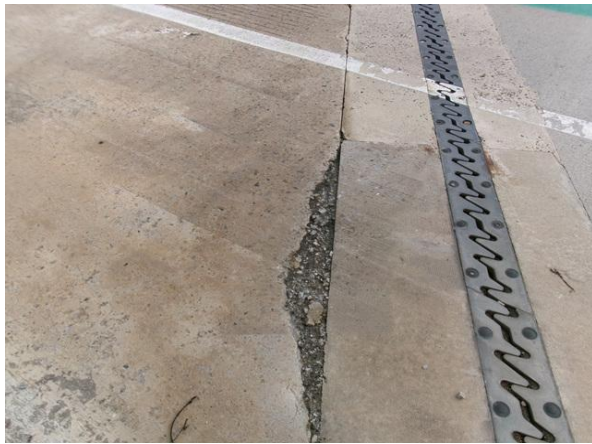
| 손상현황 | • S1 접속도로 박리(3.0m×2.0m) | 손상현황 | • S1 접속도로 파손(0.3m×1.5m) |
| 원 인 | • 접속부 침하, 시공미흡 등 | 원 인 | • 접속부 침하, 시공미흡 등 |

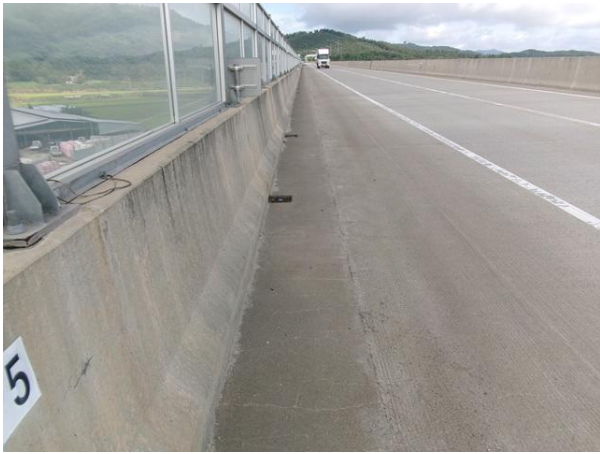
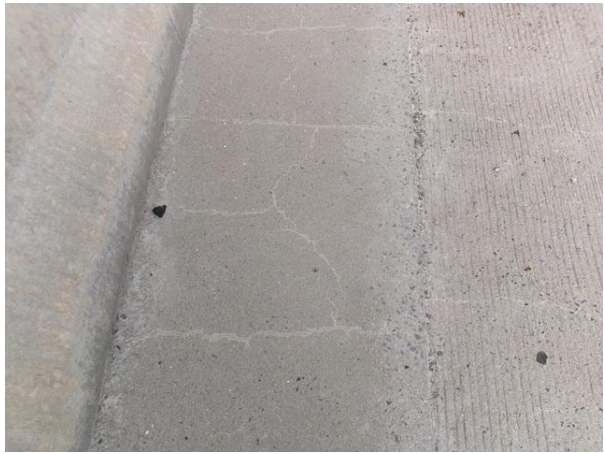
| 손상현황 | • S5 포장 망상균열(45.0m×2.0m) | 손상현황 | • S6 포장 망상균열(45.0m×2.0m) |
| 원 인 | • 장기 공용에 의한 열화 | 원 인 | • 장기 공용에 의한 열화 |

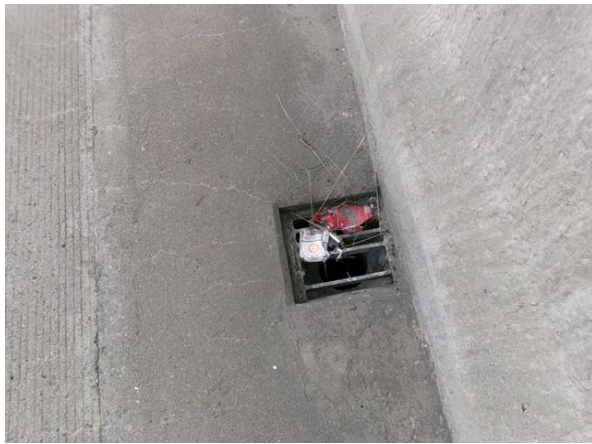
| 손상현황 | • S4 배수구 막힘 | 손상현황 | • S3 그레이팅 파손 |
| 원 인 | • 장기공용에 의한 열화 | 원 인 | • 장기공용에 의한 열화 |

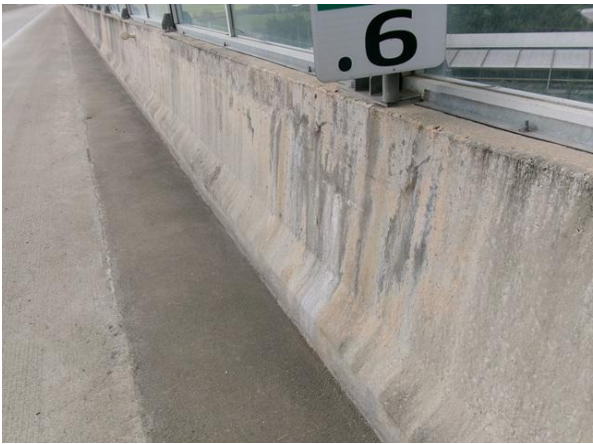
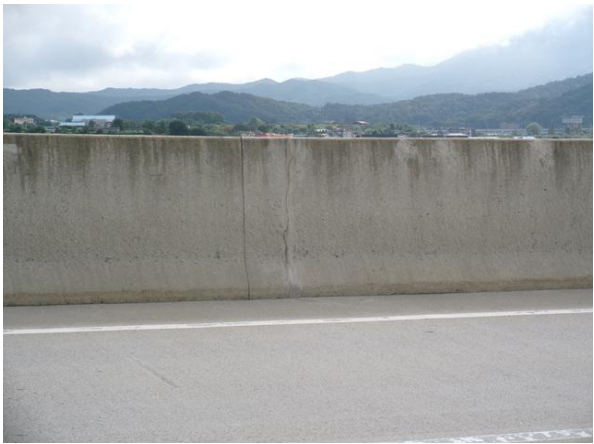
| 손상현황 | • S1 백태(1.0m×1.0m) | 손상현황 | • S1 중분대 균열부 백태(0.1m×1.0m) |
| 원 인 | • 외부 우수유입 | 원 인 | • 외부 우수유입 |

| 조치방안 | • 표면처리 | 조치방안 | • 표면처리 |

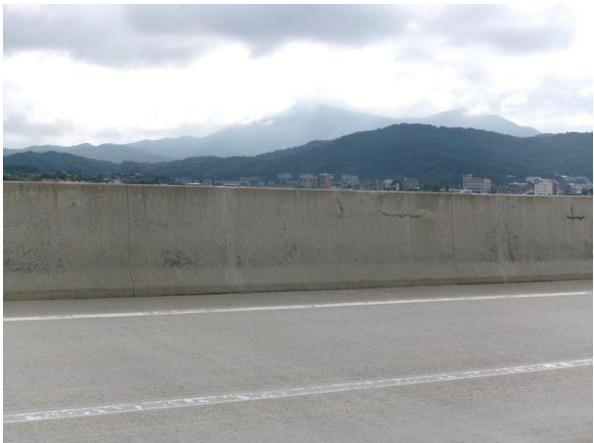
| 손상현황 | • S2 균열부 백태(0.1m×1.0m) | 손상현황 | • S2 중분대 균열부 백태(0.1m×1.0m) |
| 원 인 | • 외부 우수유입 | 원 인 | • 외부 우수유입 |

| 조치방안 | • 표면처리 | 조치방안 | • 표면처리 |

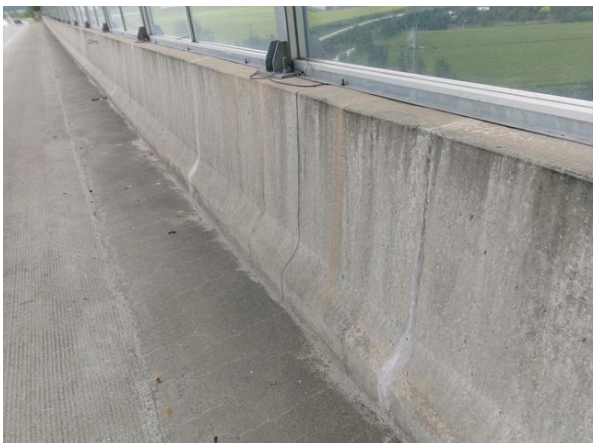
| 손상현황 | • S3 균열부 백태(0.1m×1.0m) | 손상현황 | • S4 균열부 백태(0.1m×1.0m) |
| 원 인 | • 외부 우수유입 | 원 인 | • 외부 우수유입 |

| 조치방안 | • 표면처리 | 조치방안 | • 표면처리 |

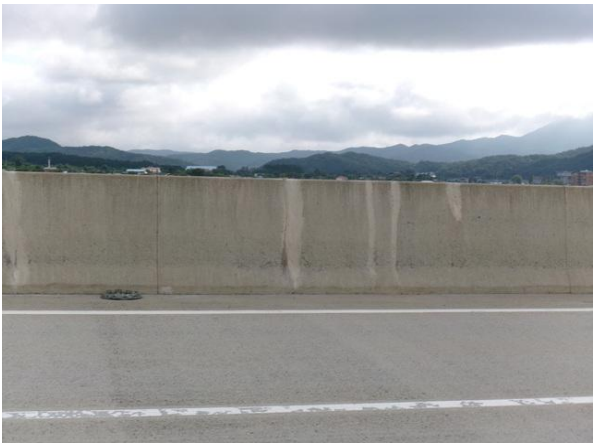
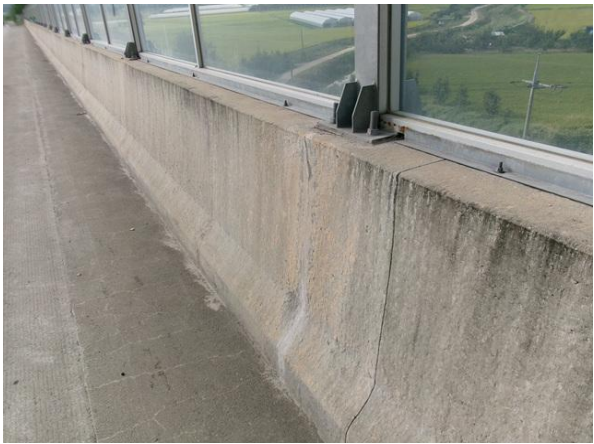
| 손상현황 | • S4 중분대 균열부 백태(0.1m×1.0m) | 손상현황 | • S5 균열부 백태(0.1m×1.0m) |
| 원 인 | • 외부 우수유입 | 원 인 | • 외부 우수유입 |

| 조치방안 | • 표면처리 | 조치방안 | • 표면처리 |

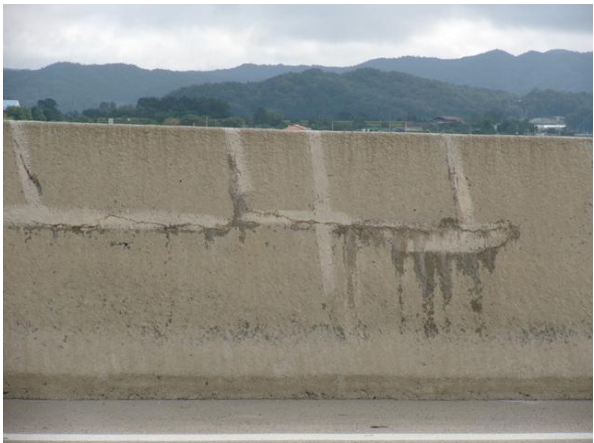
| 손상현황 | • S5 중분대 균열(0.3mm) | 손상현황 | • S5 중분대 균열(0.3mm) |
| 원 인 | • 초기 건조수축 등 | 원 인 | • 초기 건조수축 등 |

| 조치방안 | • 표면처리 | 조치방안 | • 표면처리 |

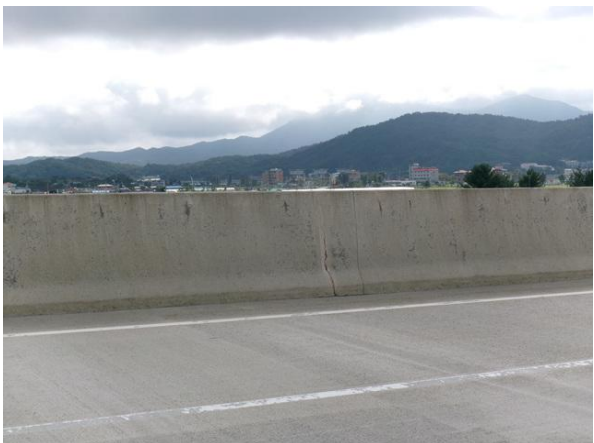
| 손상현황 | • S5 균열부 백태(0.1m×1.0m) | 손상현황 | • S4 중분대 균열부 백태(0.1m×1.0m) |
| 원 인 | • 외부 우수유입 | 원 인 | • 외부 우수유입 |
