## 5. 낙동강대교

### 5.1 시설물의 개요

본 시설물은 경상북도 상주시 낙동면 낙동리(상주영천고속도로 6.471~7.241km)에 위치한 교량으로 총 연장 770.0m, 폭 24.3m로 시공되어 있다.

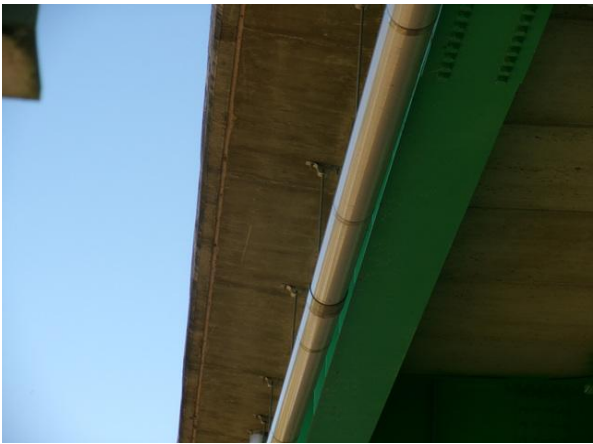
| 손상현황 | • S3 균열부백태(0.1m×1.0m)-2021년 | 손상현황 | • S5 균열부백태(0.1m×1.0m) |
| 원 인 | • 건조수축, 공용기간 증가, 우수유입 | 원 인 | • 건조수축, 공용기간 증가, 우수유입 |

| 조치방안 | • 표면처리 | 조치방안 | • 표면처리 |

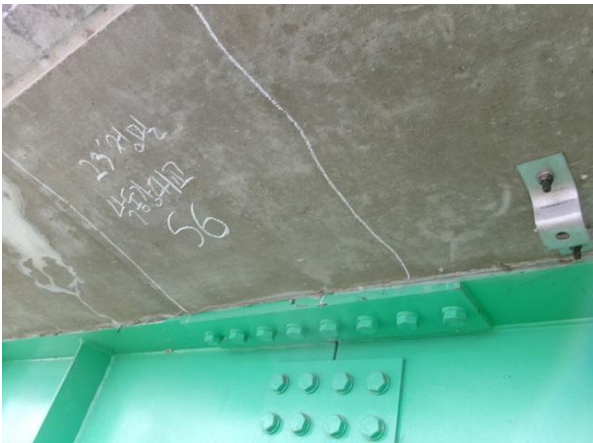
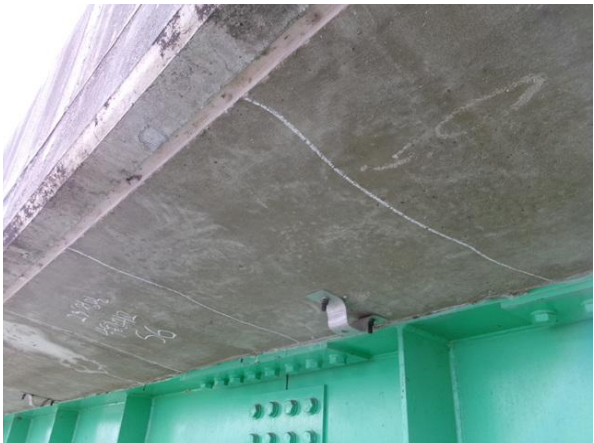
| 손상현황 | • S6 균열(0.3mm미만) | 손상현황 | • S6 균열(0.3mm미만) |
| 원 인 | • 건조수축, 거푸집 조기탈거 등 | 원 인 | • 건조수축, 거푸집 조기탈거 등 |

| 조치방안 | • 표면처리 | 조치방안 | • 표면처리 |

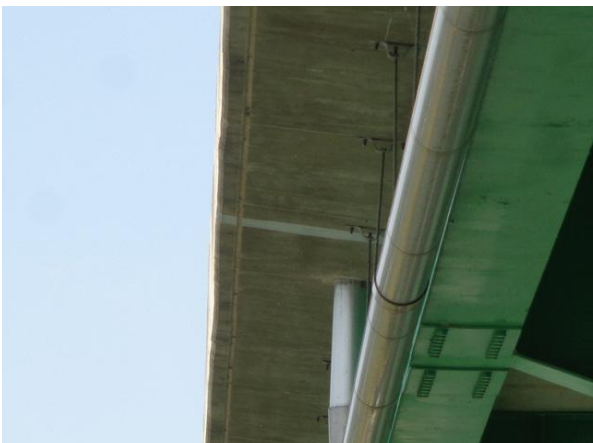
| 손상현황 | • S7 백태 보수 | 손상현황 | • S13 바닥판하면 상태양호 |
| 원 인 | • 상태양호 | 원 인 | • - |

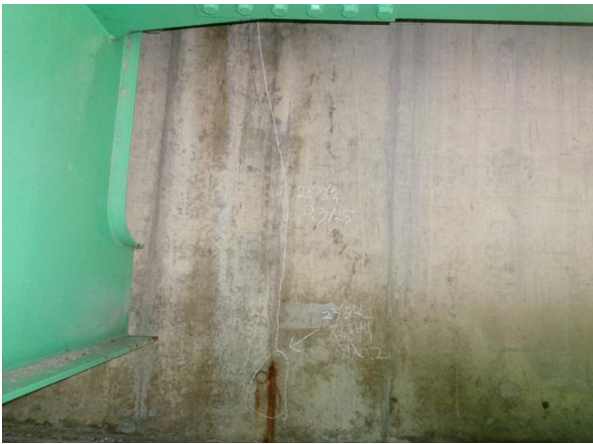
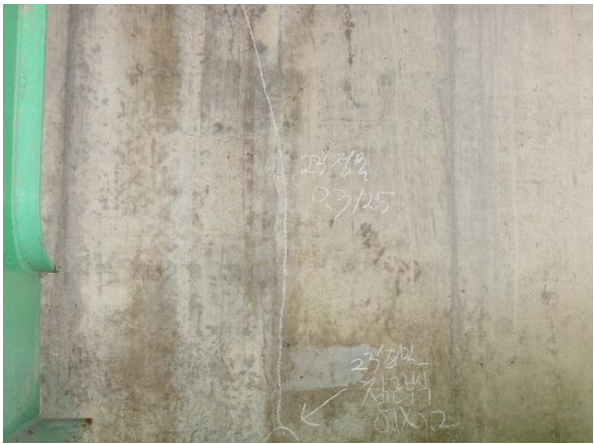
| 손상현황 | • A1 균열(0.3mm이상) | 손상현황 | • A1 균열(0.3mm이상) |
| 원 인 | • 건조수축, 거푸집 조기탈거 등 | 원 인 | • 건조수축, 거푸집 조기탈거 등 |

- 교대에 발생한 누수흔적은 신축이음 및 외측을 통한 우수유입으로 인한 손상으로, 신축이음과 연계한 보수가 필요한 상태이며, 누수흔적 구간은 표면처리가 필요한 상태다.
- 발생한 균열(0.3mm이상)의 경우 건조수축, 온도변화, 거푸집 조기탈형 등의 복합적인 원인에 의한 균열로 부재의 내구성 확보 차원의 주입보수 등의 조치가 필요하며, 기 손상인 균열(0.3mm미만)의 경우 보수가 된 상태이다. 철근부식 경우 균열(0.3mm이상) 손상부로 우수유입되어 발생한 손상으로 균열부 주입보수와 연계한 주의관찰이 필요하다.

| 조치방안 | • 주입보수 | 조치방안 | • 주입보수 |

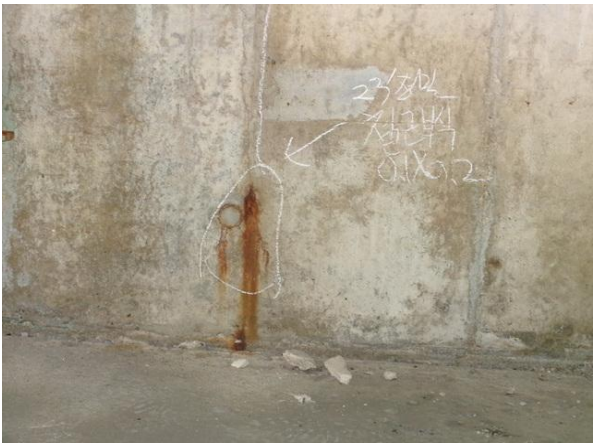
| 손상현황 | • A1 균열(0.3mm미만) | 손상현황 | • A1 누수흔적(5.0m×4.5m) |
| 원 인 | • 건조수축, 거푸집 조기탈거 등 | 원 인 | • 신축이음 하부 누수, 마감불량 |

| 조치방안 | • 표면처리 | 조치방안 | • 표면처리 |

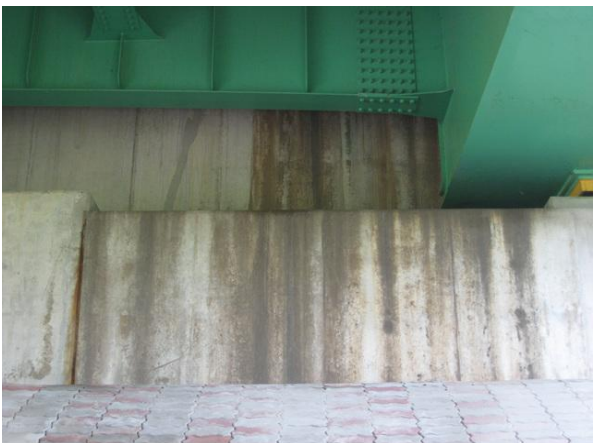
| 손상현황 | • A2 누수흔적(1.0m×4.0m) | 손상현황 | • A1 균열(0.3mm미만) 보수됨 |
| 원 인 | • 신축이음 하부 누수, 마감불량 | 원 인 | • 상태양호 |

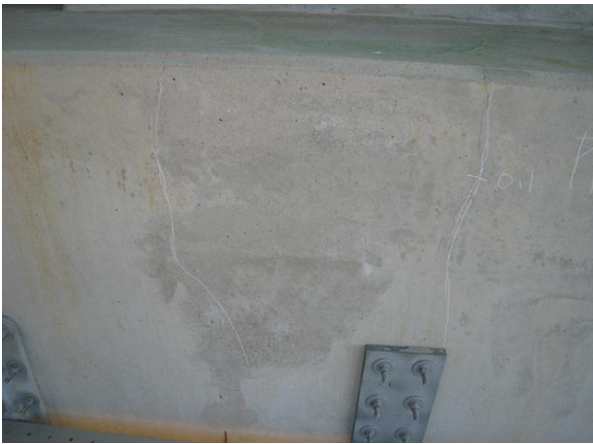
| 손상현황 | • P1 균열(0.3mm미만) | 손상현황 | • P4 균열(0.3mm미만) |
| 원 인 | • 건조수축, 거푸집 조기탈거 등 | 원 인 | • 건조수축, 거푸집 조기탈거 등 |

- 교각 코핑부에 발생한 균열(0.3mm미만) 및 망상균은 건조수축, 온도변화, 거푸집 조기탈형 등의 복합적인 원인에 의한 손상으로 시설물에 영향을 미치는 구조적인 손상은 아닌 것으로 판단되며, 내구성 확보 차원의 표면처리 등의 보수를 실시하는 것이 바람직하다.

| 조치방안 | • 표면처리 | 조치방안 | • 표면처리 |

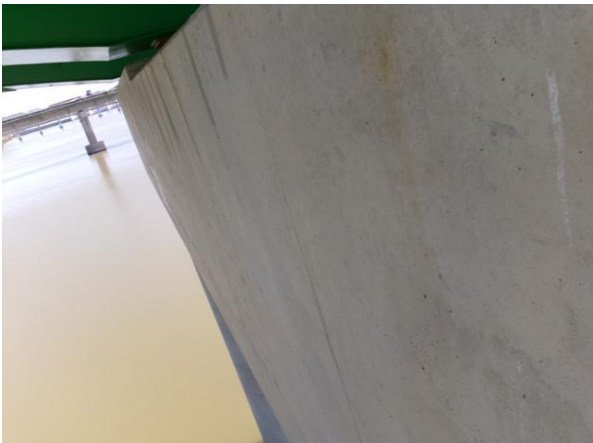
| 손상현황 | • P5 균열(0.3mm미만) | 손상현황 | • P2 망상균열(2.0m×12.0m) |
| 원 인 | • 건조수축, 거푸집 조기탈거 등 | 원 인 | • 건조수축, 거푸집 조기탈거 등 |

| 조치방안 | • 표면처리 | 조치방안 | • 표면처리 |

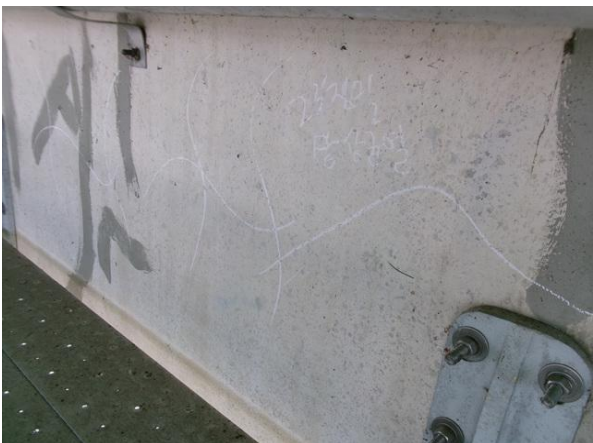
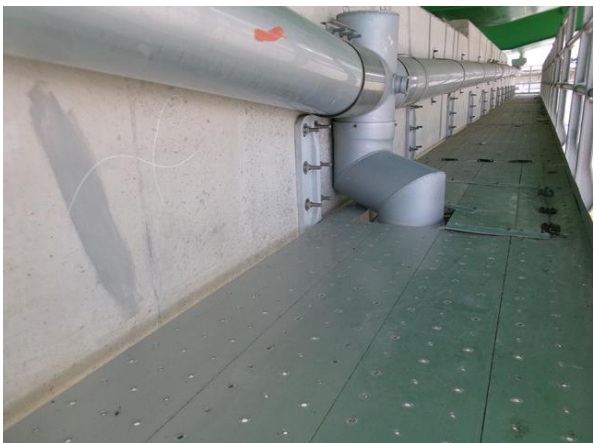
| 손상현황 | • P4 망상균열(1.0m×10.0m) | 손상현황 | • P4 망상균열(1.0m×10.0m) |
| 원 인 | • 건조수축, 거푸집 조기탈거 등 | 원 인 | • 건조수축, 거푸집 조기탈거 등 |

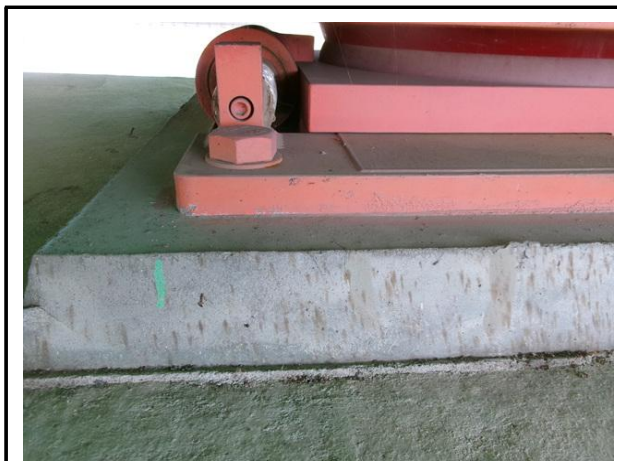
| 손상현황 | • P8-Sh1 무수축물탈균열(0.3mm미만) | 손상현황 | • P6-Sh3 반침콘크리트균열(0.3mm미만) |
| 원 인 | • 건조수축, 거푸집 조기탈거 등 | 원 인 | • 건조수축, 거푸집 조기탈거 등 |

- 교량받침에 조사된 무수축물탈균열(0.3mm미만), 받침콘크리트균열(0.3mm미만, 이상)의 경우 건조수축 및 거푸집 조기 탈거, 시공미흡 등에 의한 손상으로 시설물에 영향을 미치는 구조적인 손상은 아닌 것으로 판단되며, 내구성 확보 차원의 표면처리, 주입보수 등의 보수를 실시하는 것이 바람직하다.
- 이동량 눈금자 손상(탈락, 파손, 도색)은 사용성 확보차원의 정비(교체)가 필요할 것으로 사료된다. 금회 조사된 Plate부식 구간은 A2 구간으로 신축이음 하부를 통한 우수유입에 의한 손상으로 부재의 사용성 확보차원의 재도장 및 손상의 진전시 신축이음을 연계한 보수방안 제시가 필요할 것으로 사료된다.
- 무수축물탈 박리, 박락, 받침콘크리트 재료분리의 경우 시공시 다짐미흡 및 거푸집 조기 탈거, 외부충격 등에 의한 손상으로 시설물에 영향을 미치는 구조적인 손상은 아닌 것으로 판단되며 내구성 확보 차원의 단면보수 등의 보수를 실시하는 것이 바람직하다.
- 미끄럼방지패드 이탈의 경우 시공시 마감미흡하여 발생한 손상으로 시설물에 영향을 미치는 구조적인 손상은 아닌 것으로 판단되며 손상의 진전여부 확인 등의 주의관찰이 요구된다.

| 조치방안 | • 표면처리 | 조치방안 | • 표면처리 |

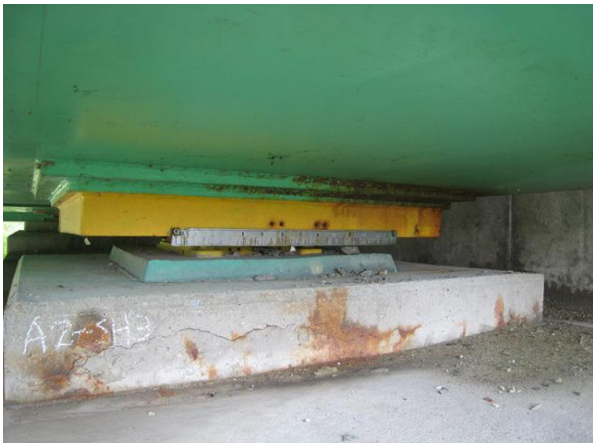
| 손상현황 | • A2-Sh3 Plate부식(1EA) | 손상현황 | • A1-Sh2 미끄럼방지패드이탈(1EA) |
| 원 인 | • 신축이음 하부 우수유입 | 원 인 | • 마감미흡 |

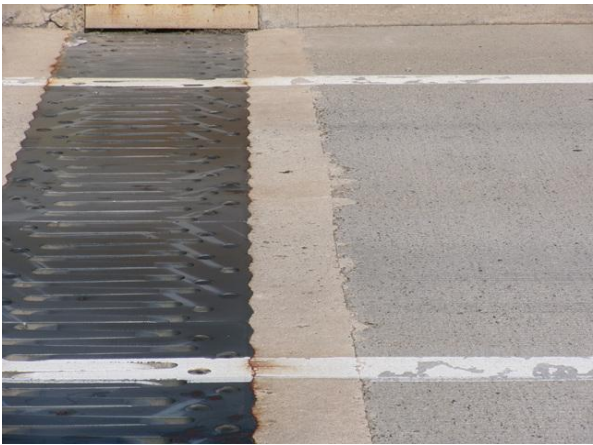
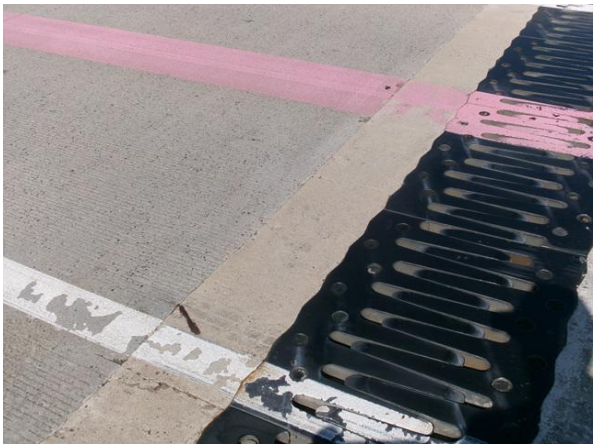
| 손상현황 | • A1 후타재 균열(0.3mm미만) | 손상현황 | • A1 후타재 균열(0.3mm미만) |
| 원 인 | • 건조수축, 거푸집 조기탈거 등 | 원 인 | • 건조수축, 거푸집 조기탈거 등 |

| 조치방안 | • 표면처리 | 조치방안 | • 표면처리 |

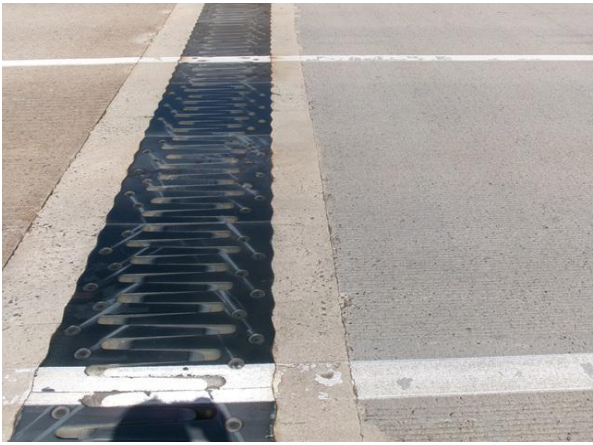
| 손상현황 | • A1 후타재 망상균열(0.5m×2.0m×2EA) | 손상현황 | • A1 후타재 박리(1.5m×0.2m) |
| 원 인 | • 건조수축, 차량윤하중, 표면열화 | 원 인 | • 건조수축, 차량윤하중, 표면열화 |

- 신축이음에 발생한 후타재 망상균열, 박리의 경우, 초기 건조수축 균열, 시공시 다짐불량, 차량 통행하중 및 충격 등으로 인한 손상으로 판단되며, 내구성 확보 차원의 표면처리, 단면보수 등의 보수를 실시하는 것이 바람직하다.
- 차수판볼트체결불량의 경우 공용기간 증가, 시공초기 마감 미흡, 외부 충격 등에 의한 손상으로, 시설물에 영향을 미치는 구조적인 손상은 아닌 것으로 판단되며, 내구성 확보 차원의 정비 등의 보수를 실시하는 것이 바람직하다.

| 조치방안 | • 표면처리 | 조치방안 | • 단면보수 |

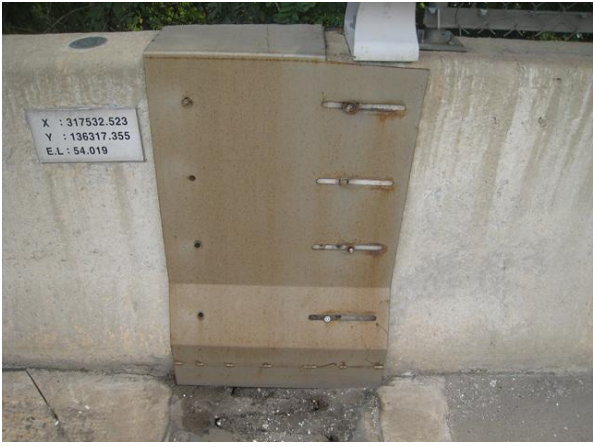
| 손상현황 | • A1 차수판볼트탈락(4EA) | 손상현황 | • A2 차수판볼트탈락(5EA) |
| 원 인 | • 공용기간증가, 시공미흡 | 원 인 | • 공용기간증가, 시공미흡 |

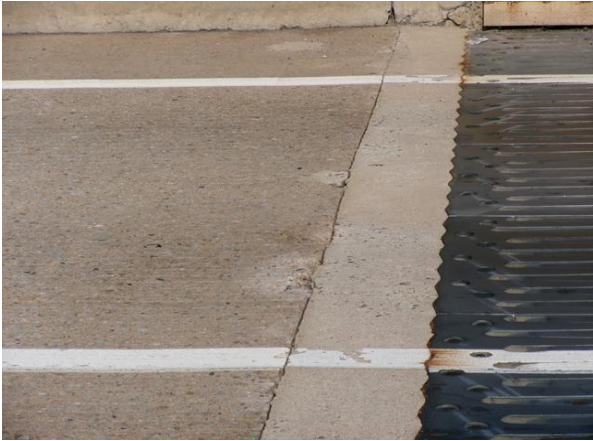
| 손상현황 | • S1 접속부 파손(0.1m×0.2m×3EA) | 손상현황 | • S3 배수구 주변 파손(0.3m×0.3m) |
| 원 인 | • 장기공용, 차량윤하중, 다짐불량 | 원 인 | • 시공미흡 등 |

- 교면포장에 조사된 접속부 파손, 배수구 주변 파손은 접속부 침하, 다짐불량은 복합적인 원인에 의한 손상이며, 갓길 끝쪽에 위치하여 주행에 문제는 없으나, 부재의 사용성 확보차원의 단면보수가 필요할 것으로 판단된다. 접속부 이격부는 주기적인 점검을 통한 손상의 진전여부 확인 등의 주의관찰이 요구된다.

| 조치방안 | • 단면보수 | 조치방안 | • 주의관찰 |

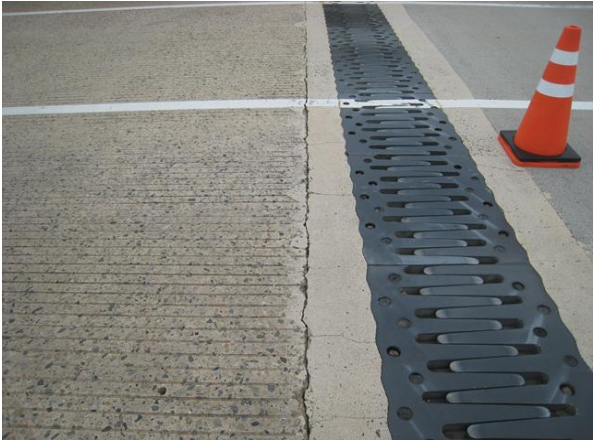
| 손상현황 | • S12 접속부 이격(L=10.0m) | 손상현황 | • S8 교면포장 상태양호 |
| 원 인 | • 시공미흡 등 | 원 인 | • - |

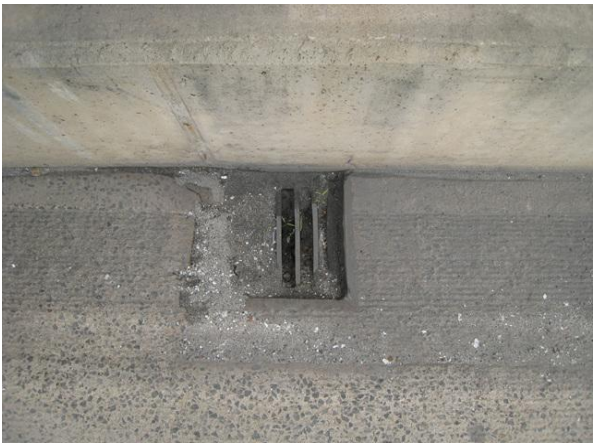
| 손상현황 | • S7 배수구 막힘(1EA) | 손상현황 | • S1 배수구 그레이팅 파손(1EA) |
| 원 인 | • 장기공용, 비산물퇴적, 우수유입 | 원 인 | • 장기공용, 시공미흡 |

- 배수시설에서 조사된 배수구 막힘은 공용기간 경과 및 차량통행에 의한 비산물퇴적, 교량 인근 사면 및 성토부에서의 우수 및 토사유입 등이 원인으로 판단되며, 원활한 배수기능을 위한 정비를 실시하고 주기적인 유지관리를 통한 재손상 방지 등의 관리가 필요하다.
- 배수상태는 양호하나 일부 배수관을 지지하는 지지대, 연결고리 탈락, 배수관 탈락이 발생하였고, 손상부는 시공미흡에 의한 손상으로 교체 등의 정비가 필요하며, 배수구 그레이팅 파손, 탈락의 경우 공용기간 경과 및 시공시 마감 미흡 등이 원인으로, 배수에 지장은 없으나 사용성 확보를 위한 교체 등의 정비가 요구된다.

| 조치방안 | • 정비 | 조치방안 | • 정비 |

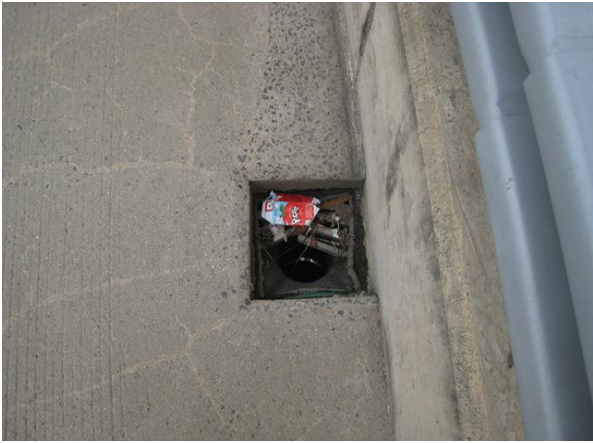
| 손상현황 | • S12 배수구 그레이팅 탈락(1EA) | 손상현황 | • S7 배수관 탈락(1EA) |
| 원 인 | • 장기공용, 시공미흡 | 원 인 | • 장기공용, 시공미흡 |

| 조치방안 | • 정비 | 조치방안 | • 정비 |

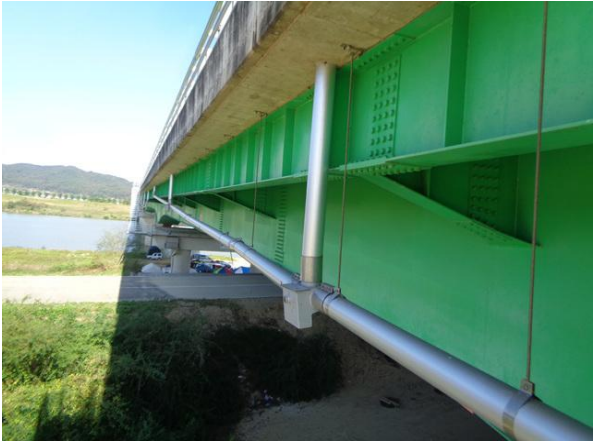
| 손상현황 | • S11 배수관 지지대 탈락(3EA) | 손상현황 | • S8 배수관 연결고리 탈락(3EA) |
| 원 인 | • 장기공용, 시공미흡 | 원 인 | • 장기공용, 시공미흡 |

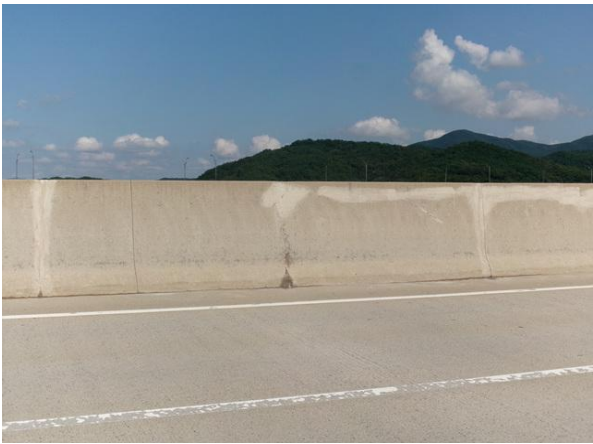
| 손상현황 | • S1 중분대 재균열 (0.2mm/1.0m*10EA) | 손상현황 | • S1 중분대 균열 (0.3mm/1.0m*2EA) |
| 원 인 | • 건조수축, 거푸집 조기탈거 등 | 원 인 | • 건조수축, 거푸집 조기탈거 등 |

| 조치방안 | • 표면처리 | 조치방안 | • 주입보수 |

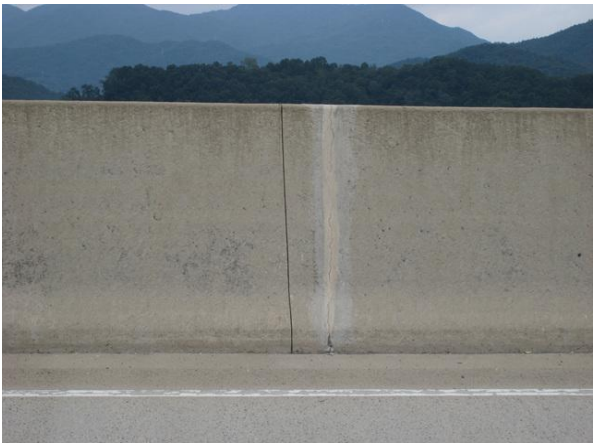
| 손상현황 | • S11 중분대 균열 (0.2mm/1.0m*5EA) | 손상현황 | • S5 콘크리트 파손 (3.0m×0.3m) |
| 원 인 | • 건조수축, 거푸집 조기탈거 등 | 원 인 | • 외부충격 등 |

| 조치방안 | • 표면처리 | 조치방안 | • 단면보수 |

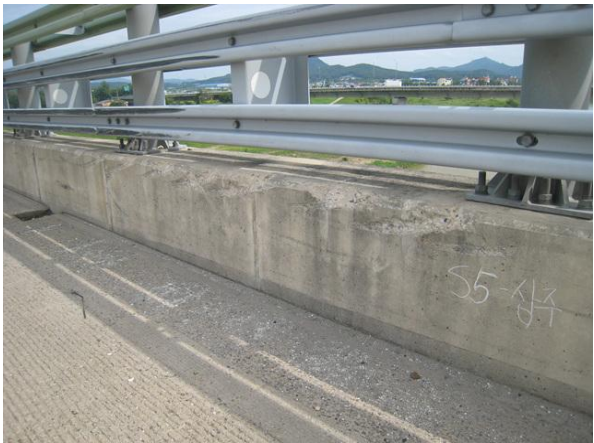
- 방호벽에 발생한 균열 및 재균열은 건조수축, 온도변화, 거푸집 조기탈영 등의 복합적인 원인에 의한 비구조적 균열로 추정되며, 내구성확보를 위한 표면보수, 주입보수를 실시하여야 할 것으로 판단된다.
- 방호벽에 발생한 콘크리트 파손, 들뜸, 난간 파손의 경우, 외부 충격에 의한 손상으로 주의관찰 및 단면보수 등의 조치가 요구된다.

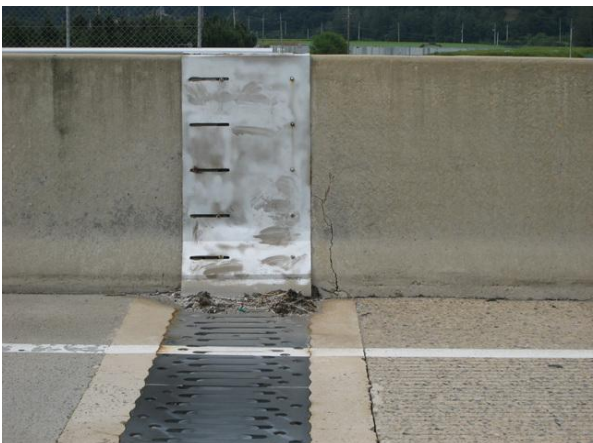
| 손상현황 | • S1 중분대 균열 (0.3mm/1.0m*2EA) | 손상현황 | • S5 콘크리트 들뜸 (0.5m×0.3m) |
| 원 인 | • 건조수축, 거푸집 조기탈거 등 | 원 인 | • 외부충격, 시공미흡 등 |

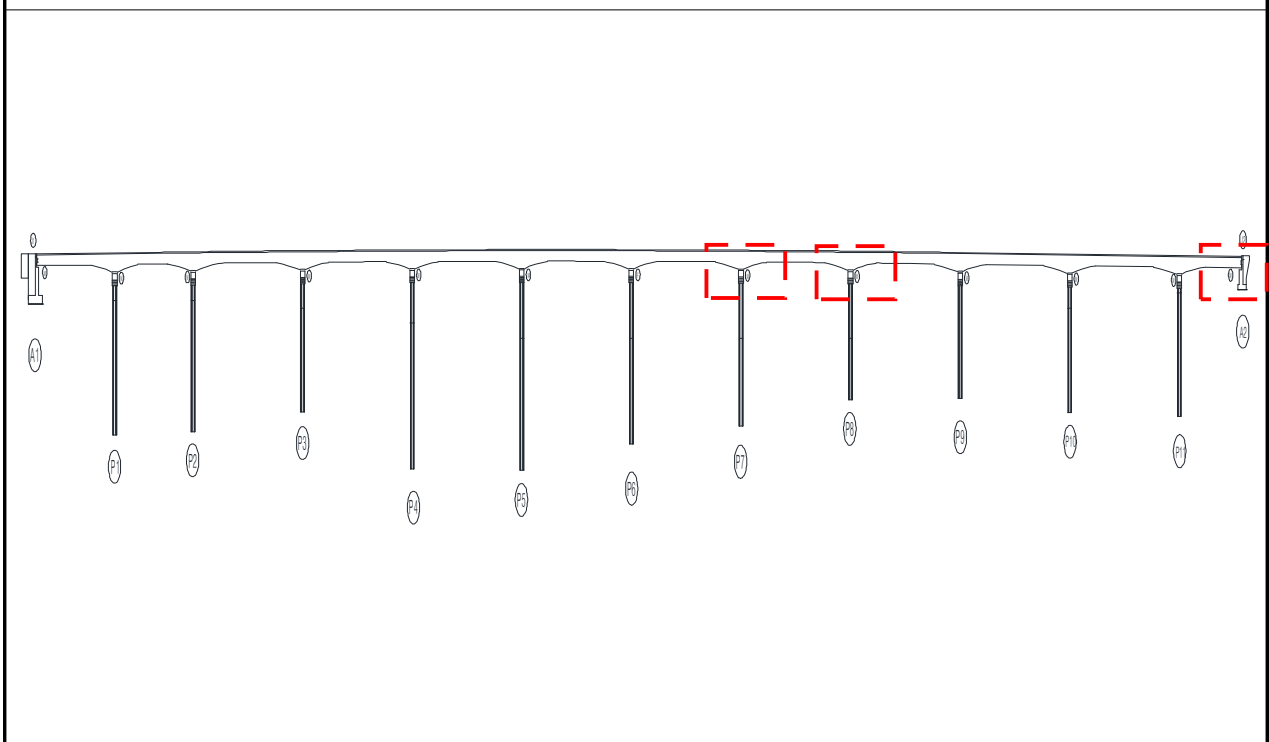
① 교량받침 균열(0.3mm이상), 단면손상 - 진전 여부확인
