## 6. 신개교

### 6.1 시설물의 개요

본 시설물은 경상북도 의성군 단밀면 낙정리(상주영천고속도로 9.591~9.646km)에 위치한 교량으로서 총 연장 55.0m, 폭 24.3m, 왕복 4차로로 시공되어 있다.

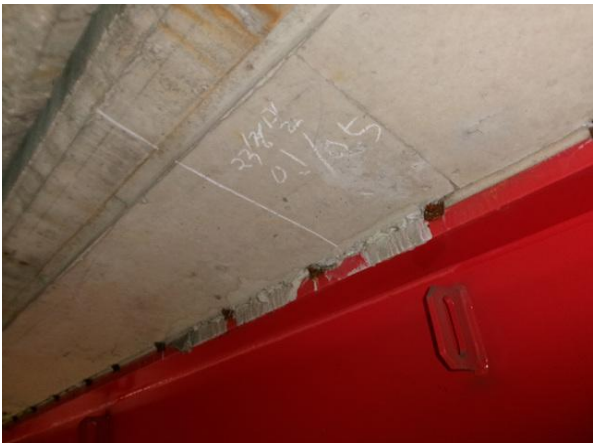
【사진 6.3.3】 바닥판하면 손상현황

| 손상현황 | • S1 균열(0.1mm/0.5m) | | | 손상현황 | • - | | |
| 원 인 | • 건조수축, 다짐미흡 등 | | | 원 인 | • - | | |

- 바닥판하면의 외관조사 결과, 균열의 경우 건조수축 및 공용중 열화, 다짐미흡 등의 복합적인 원인에 의한 비 구조적인 손상으로 추정되며, 부재의 내구성 확보 차원의 표면처리 등의 유지 관리가 필요할 것으로 사료된다.

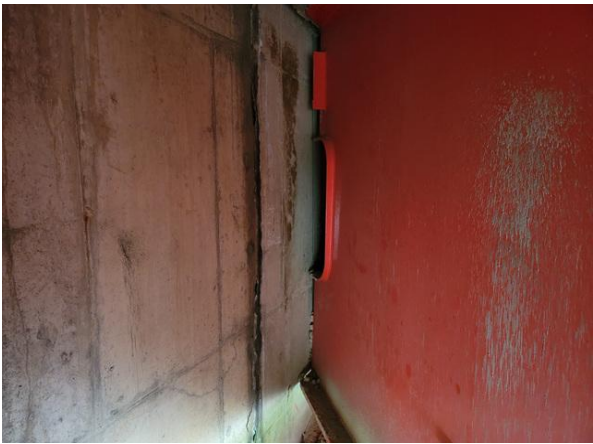
| 손상현황 | • A1 박리(0.5m×2.5m) | 손상현황 | • A1 균열(0.2mm/4.0m) |
| 원 인 | • 시공시 외부충격 등 | 원 인 | • 건조수축, 공용중 열화 등 |

| 조치방안 | • 단면보수 | 조치방안 | • 주입보수 |

- 교대에 건조수축, 거푸집 조기탈착, 공용기간 증가 등을 통한 균열(Cw=0.3mm미만)이 확인되었고, 손상부는 주기적인 점검을 통한 손상의 진전여부 확인 후 진전시 신축이음과 연계한 보수, 표면처리 등의 유지관리가 요구된다. 신축이음을 통한 우수유입으로 인한 누수흔적이 확인되었고 손상부는 진전시 신축이음과 연계한 보수가 요구된다. 금회 조사된 박리의 경우 외부 충격에 의한 손상으로 부재의 사용성 확보 차원의 단면보수가 필요하다.

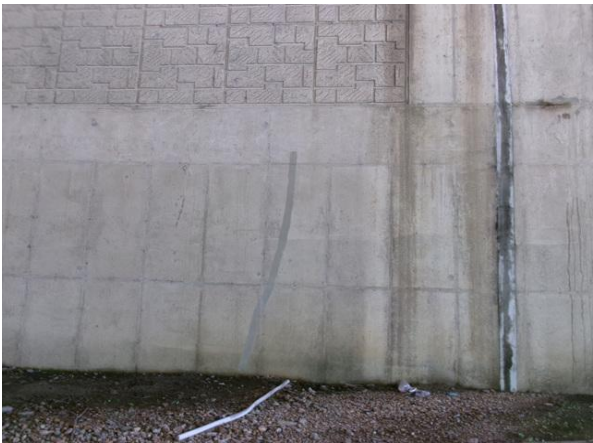
| 손상현황 | • A2 균열(0.2mm/2.5m) | 손상현황 | • A1 누수흔적(1.0m×5.0m) |
| 원 인 | • 건조수축, 공용중 열화 등 | 원 인 | • 외부 우수유입 |

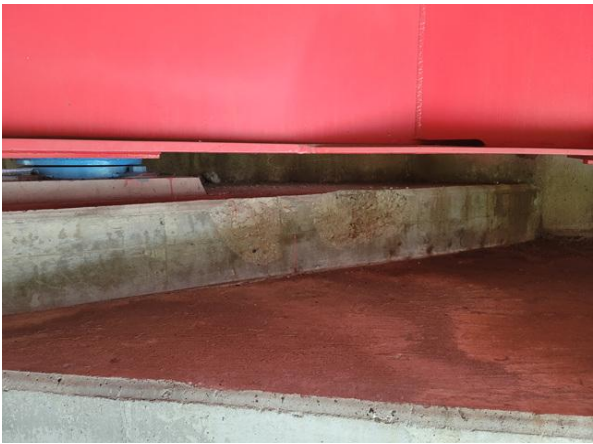
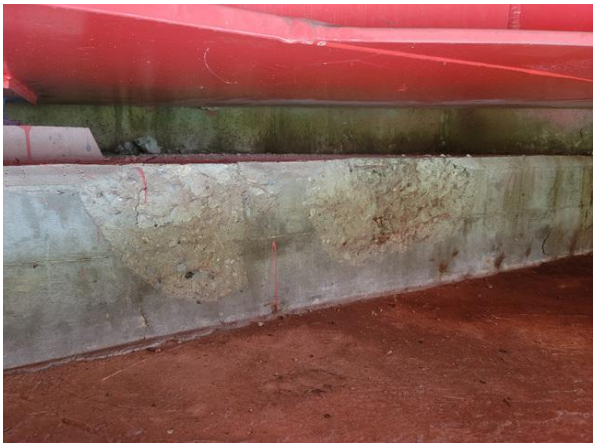
【사진 6.3.11】 교량받침 손상현황

| 손상현황 | • A1-Sh2 파손(1.0m×0.5m) | 손상현황 | • A1-Sh2 파손(1.0m×0.5m) |
| 원 인 | • 외부 충격 | 원 인 | • 외부 충격 |

- 교량받침에 발생한 파손은 시공미흡 및 콘크리트 열화등으로 인한 손상으로 판단되며, 단면보수를 실시하는 유지관리가 필요하다.

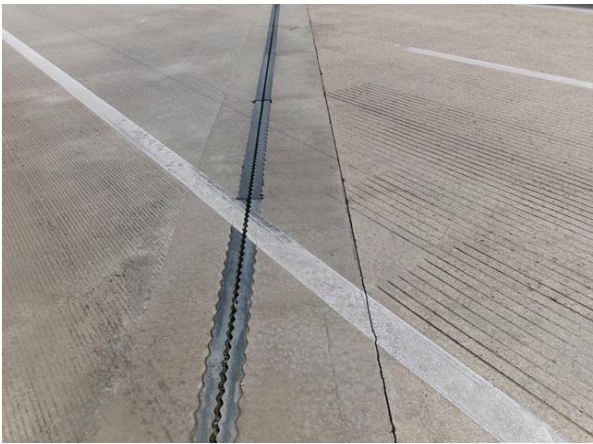
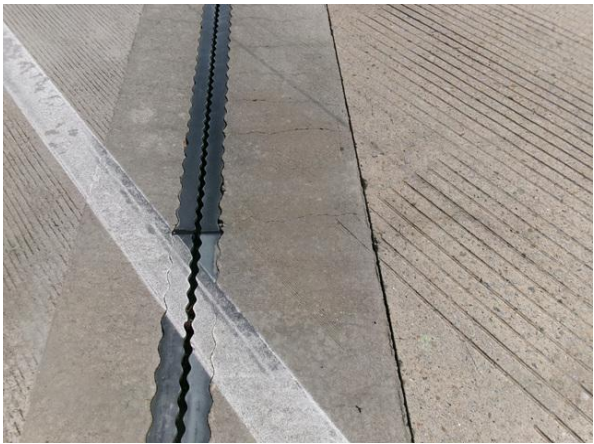
| 손상현황 | • A1 후타재 균열(0.3mm) | 손상현황 | • A1 후타재 균열(0.3mm) |
| 원 인 | • 중차량 통행, 공용중 열화 | 원 인 | • 중차량 통행, 공용중 열화 |

| 조치방안 | • 표면처리 | 조치방안 | • 표면처리 |

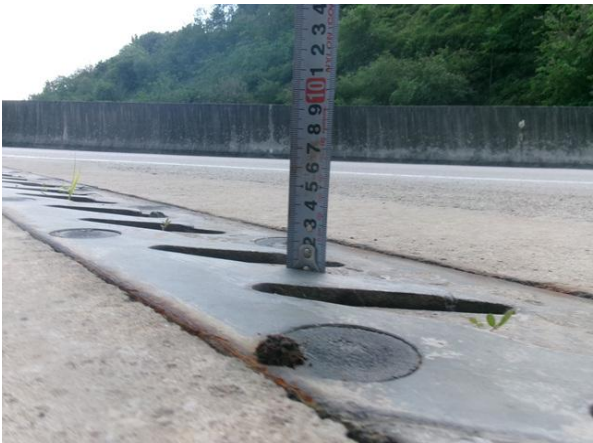
| 손상현황 | • A1 본체 단차 | 손상현황 | • A2 차수판 볼트 체결불량(4EA) |
| 원 인 | • 공용중 열화, 접속부 침하 등 | 원 인 | • 공용중 열화 |

| 조치방안 | • 주의관찰 | 조치방안 | • 정비 |

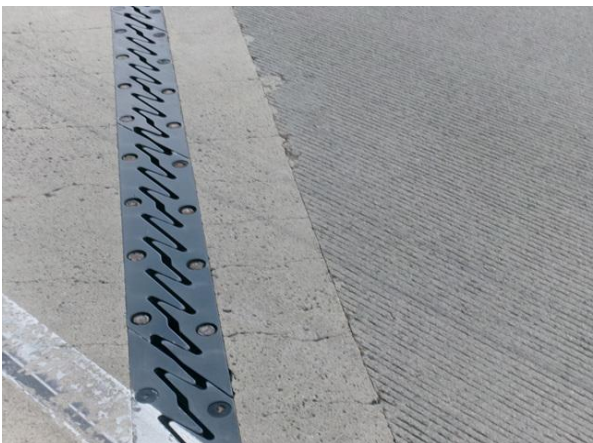
| 손상현황 | • A2 후타재 균열(0.3mm) | 손상현황 | • A1 후타재 박락(0.2m×0.2m) |
| 원 인 | • 중차량 통행, 공용중 열화 | 원 인 | • 중차량 통행, 공용중 열화 |

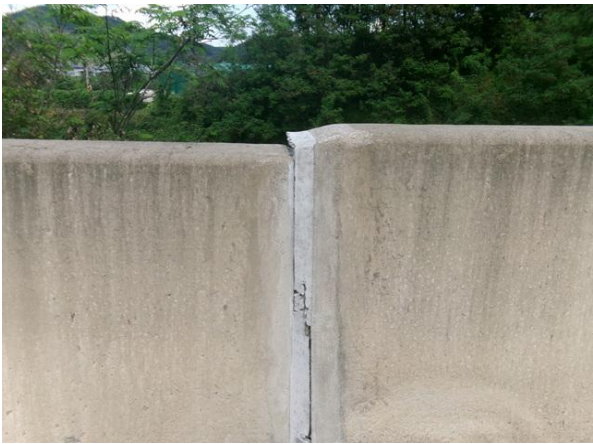
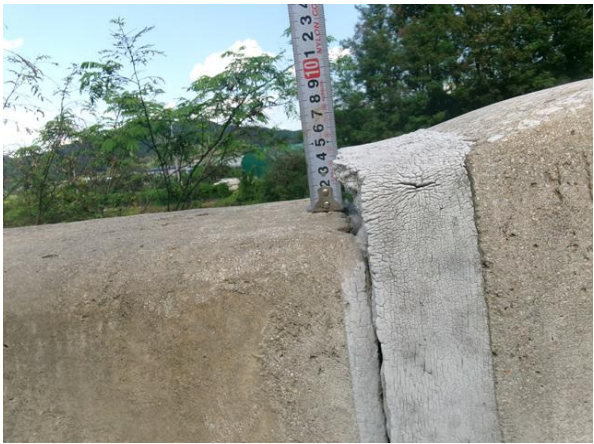
【사진 6.3.22】 방호벽 및 중앙분리대 손상현황

| 손상현황 | • S1 방호벽 접속부 단차 (T=4.0cm) | 손상현황 | • S1 방호벽 접속부 단차 (T=4.0cm) |
| 원 인 | • 접속부 침하 | 원 인 | • 접속부 침하 |

- 방호벽의 외관조사 결과, 방호벽 S1(A1) 접속부 토공구간에 시공초기 다짐부족, 우수유입으로 인한 토사유실이 원인으로 추정되는 방호벽 접속부 단차가 조사되었으며, 주기적인 점검을 통한 손상의 증진여부 확인 등의 조치가 요구된다.

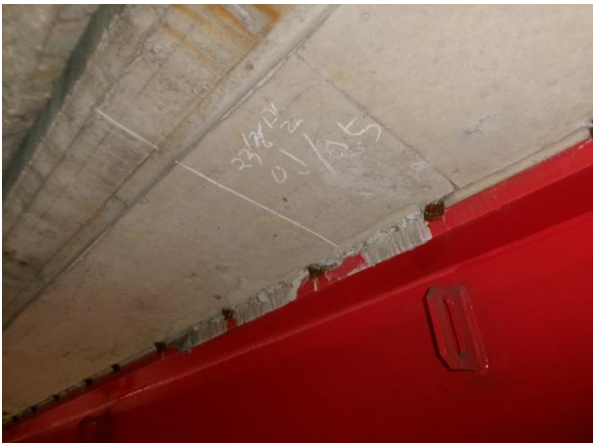
| 손상현황 | • S1 균열(0.1mm/1.0m) | 손상현황 | • S1 재료분리열(0.2m×1.0m) |
| 원 인 | • 건조수축, 다짐미흡 등 | 원 인 | • 다짐미흡, 거푸집 조기탈형 등 |

- 바닥판에 발생한 재료분리는 워커빌리티 효율성 감소, 관리미흡에 의한 타설불량에 의해 발생한 손상으로, 내구성 증진을 위해 단면보수를 실시하는 것이 향후 추가손상 방지 등 유지관리에 효율적일 것으로 판단된다. 발생한 균열은 건조수축, 온도변화, 거푸집 조기탈형 등의 복합적인 원인에 의한 비구조적 소수균열로서 표면보수를 실시하여 내구성을 확보가 바람직할 것으로 판단된다.

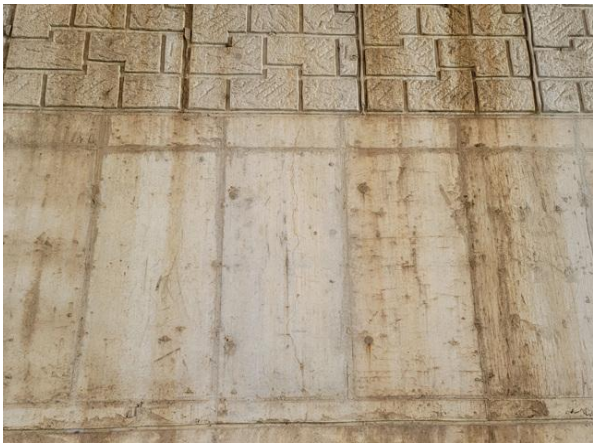
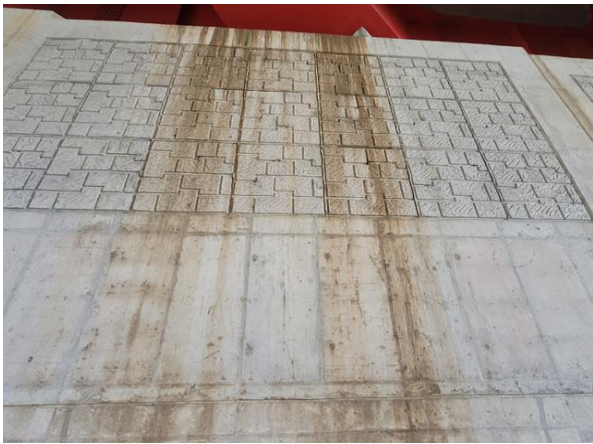
| 손상현황 | • A1 균열(0.2mm/4.0m) | 손상현황 | • A1 균열(0.2mm/4.0m) |
| 원 인 | • 건조수축, 공용중 열화 등 | 원 인 | • 건조수축, 공용중 열화 등 |

| 조치방안 | • 주입보수 | 조치방안 | • 주입보수 |

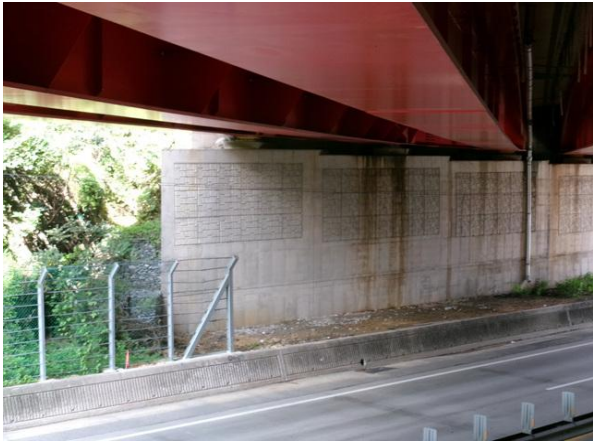
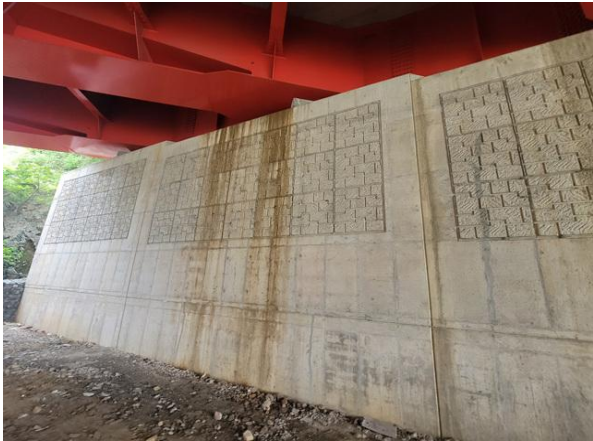
| 손상현황 | • A2 누수흔적 (2.0m×8.0m) | 손상현황 | • A2 누수흔적 (2.0m×8.0m) |
| 원 인 | • 외부 우수유입 | 원 인 | • 외부 우수유입 |

| 조치방안 | • 표면처리 | 조치방안 | • 표면처리 |

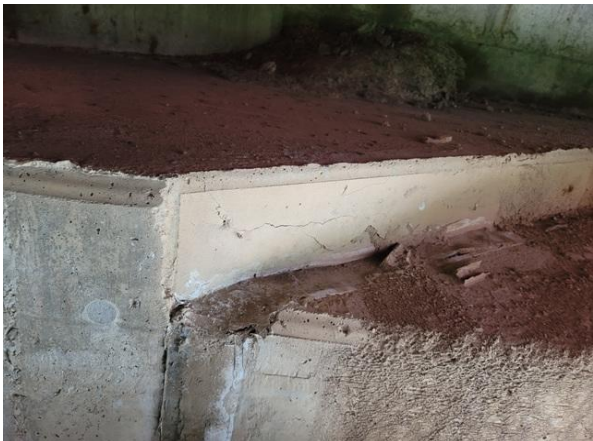
| 손상현황 | • A1 박리(1.5m×0.3m) | 손상현황 | • A2 날개벽 밀림 |
| 원 인 | • 시공시 외부충격 등 | 원 인 | • 접속부 침하 |

- 교대에 건조수축으로 인한 균열(폭 0.3mm미만), 공용기간 증가 및 신축이음을 통한 우수유입으로 인한 누수흔적, 실란트 파손, 접속부 토공구간에 시공초기 다짐부족, 우수유입으로 인한 토사유실이 원인으로 추정되는 날개벽 밀림이 조사되었다. 발생한 균열 및 누수흔적의 경우 손상의 진전 방지를 위한 표면처리 등의 조치가 요망되며, 날개벽밀림의 경우 구조물의 내구성에 영향을 미칠만한 손상은 아니므로 주의관찰 후 손상의 진전 시 적절한 조치를 취하는 것이 바람직 할 것으로 판단된다. 금회 조사된 콘크리트 박리의 경우 시공시 외부 충격에 의한 손상으로 부재의 내구성 및 사용성 확보차원의 단면보수가 필요할 것으로 판단된다.

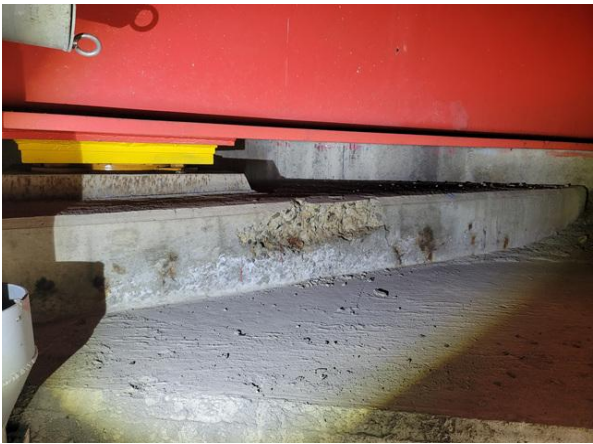
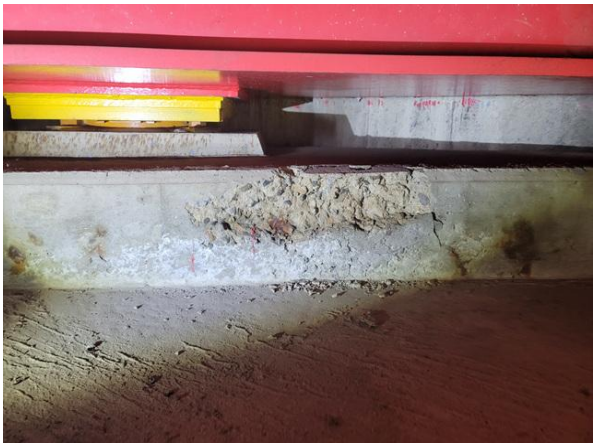
【사진 6.3.33】 교량받침 손상현황

| 손상현황 | • A1-Sh1 파손(0.4m×0.5m) | 손상현황 | • A1-Sh1 파손(0.4m×0.5m) |
| 원 인 | • 외부 충격 등 | 원 인 | • 외부 충격 등 |

- 교량받침에 발생한 파손은 시공미흡 및 콘크리트 열화, 외부 충격 등으로 인한 손상으로 판단되며, 단면보수를 실시하는 유지관리가 필요하다.

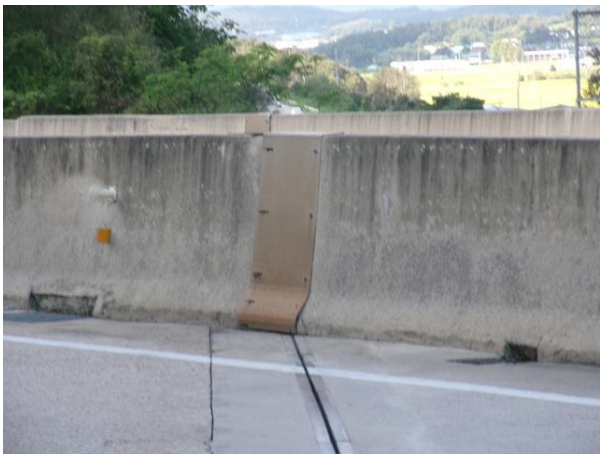
| 손상현황 | • A1 차수판 볼트 탈락(2EA) | 손상현황 | • A1 후타재 박리(0.1m×0.3m) |
| 원 인 | • 공용중 열화 | 원 인 | • 중차량, 공용중 열화 등 |

| 조치방안 | • 정비 | 조치방안 | • 표면처리 |

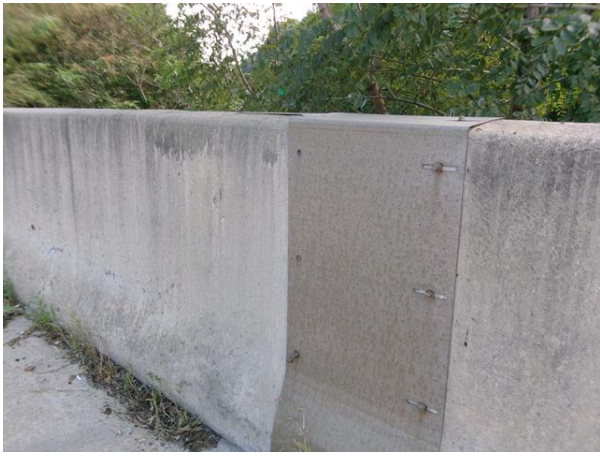
| 손상현황 | • A2 차수판 볼트 탈락(4EA) | 손상현황 | • A1 후타재 박락(0.1m×0.1m) |
| 원 인 | • 공용중 열화 | 원 인 | • 중차량, 공용중 열화 등 |

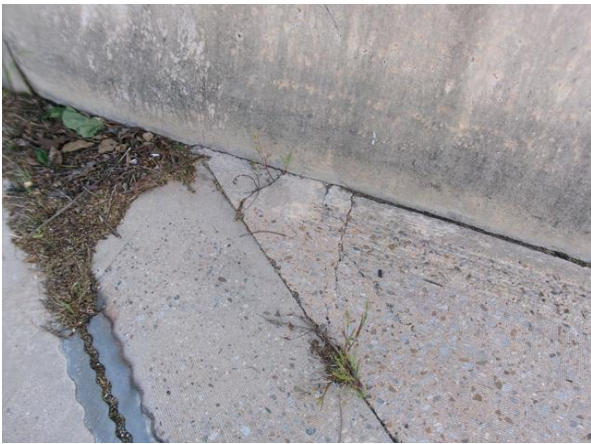
| 손상현황 | • S1 접속부 박락(0.3m×0.3m) | 손상현황 | • S1 접속부 박리(0.4m×0.4m) |
| 원 인 | • 시공미흡 | 원 인 | • 시공미흡 |

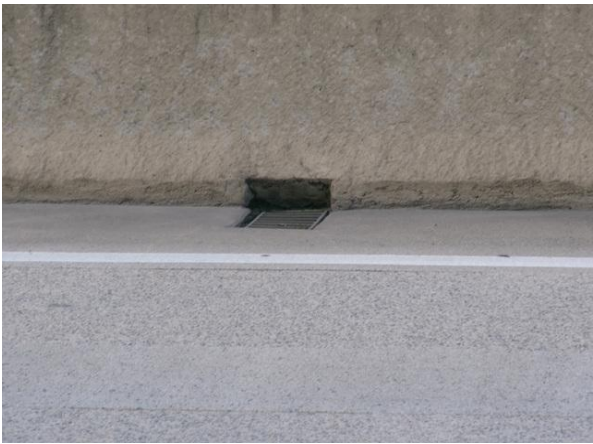
| 손상현황 | • S1 그레이팅 이탈 | 손상현황 | • — |
| 원 인 | • 장기공용에 의한 열화 | 원 인 | • — |

| 구분 | 정밀안전점검 결과(영향방향) | 비고 |
|---|---|---|
| 배수시설 | <ul style="list-style-type: none"> <li>상부 배수구에서 스틸그레이팅 이탈이 조사되었으며, 배수관 이물질퇴적, 배수관 막힘 등의 2차 손상을 방지하기 위한 스틸그레이팅 재설치가 필요하다고 판단된다.</li> </ul> | |

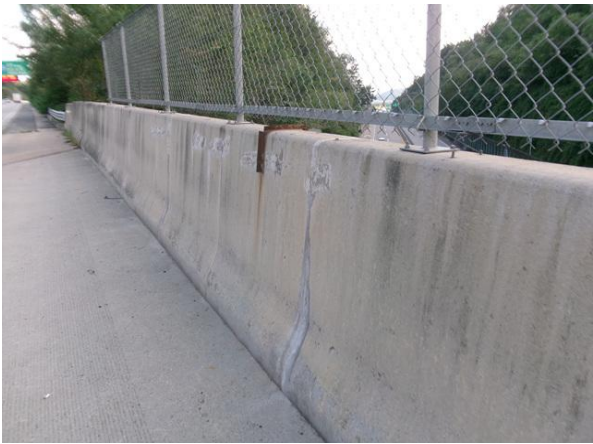
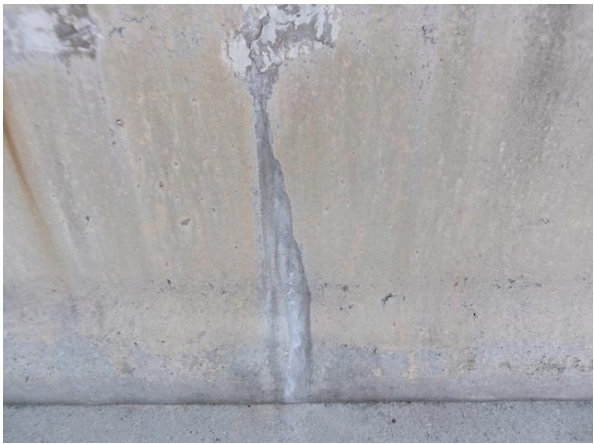
| 손상현황 | • S1 균열부 백태(0.1m×1.5m) | 손상현황 | • S1 균열부 백태(0.1m×1.5m) |
| 원 인 | • 외부 우수유입 | 원 인 | • 외부 우수유입 |

| 구분 | 정밀안전점검 결과(영향방향) | 비고 |
|---|---|---|
| 방호벽 | <ul style="list-style-type: none"> <li>방호벽에 발생한 균열부 백태는 건조수축, 공용기간 증가, 조기 거푸집 탈착 등 복합적 원인으로 발생한 균열에 우수유입 등의 이유로 기존 균열부에 백태가 발생한 손상으로 백태의 손상 진전으로 인한 2차 손상을 방지하기 위한 표면처리 등의 조치가 요구된다.</li> </ul> | |
