# 7. 월가교

### 7.1 시설물의 개요

본 시설물은 경상북도 구미시 도개면 동산리(상주영천고속도로 3.538~3.644km)에 위치한 교량으로서 총 연장 105.0m, 폭 24.3m, 왕복 4차로로 시공되어 있다.

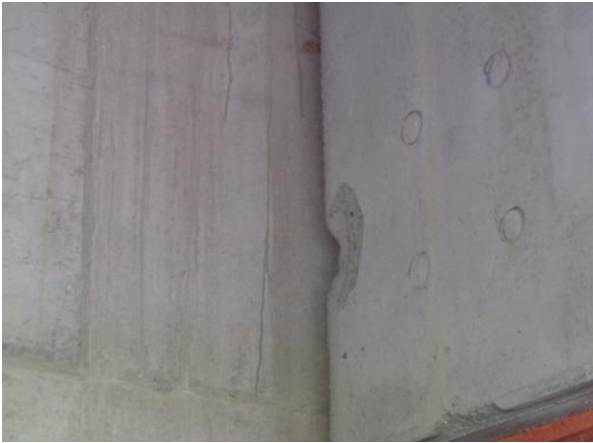
| 손상현황 | • S1 거더 파손(0.2m×0.3m) | 손상현황 | • — |
| 원 인 | • 외부 충격 등 | 원 인 | • — |

- 기 점검시 조사된 거더 단부 파손의 진전은 미미한 상태이며, 금회 신규손상은 확인되지 않았다.

- 거더에 발생한 파손은 시공미흡 및 콘크리트 열화, 시공시 외부 충격 등으로 인한 손상으로 판단되며, 단면보수를 실시하는 유지관리가 필요하다.

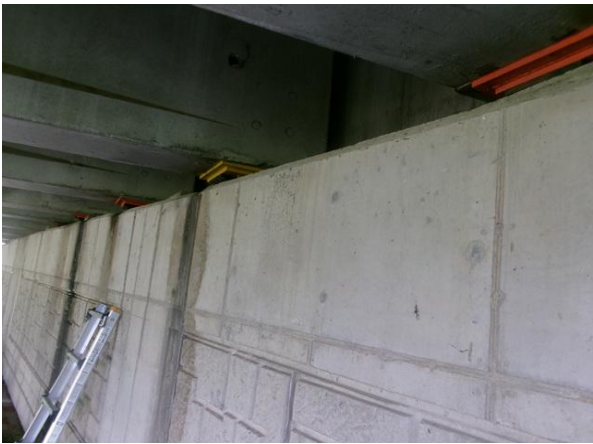
| 손상현황 | • A1 균열(0.1mm/1.0m) | 손상현황 | • A2 균열(0.2mm/0.5m) |
| 원 인 | • 건조수축, 공용중 열화 등 | 원 인 | • 건조수축, 공용중 열화 등 |

| 조치방안 | • 표면보수 | 조치방안 | • 표면보수 |

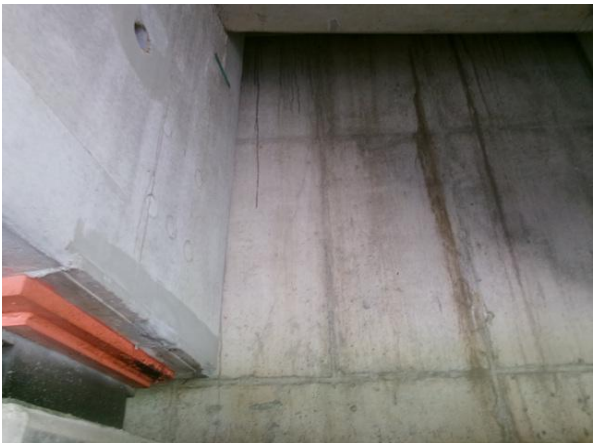
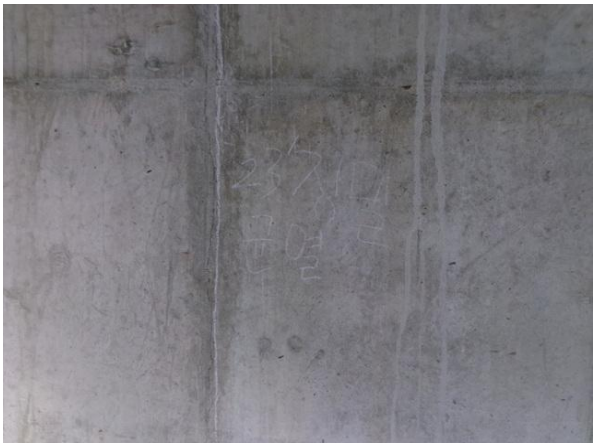
| 손상현황 | • A2 균열(0.2mm/1.0m) | 손상현황 | • A2 균열(0.2mm/2.5m) |
| 원 인 | • 건조수축, 공용중 열화 등 | 원 인 | • 건조수축, 공용중 열화 등 |

| 조치방안 | • 표면보수 | 조치방안 | • 표면보수 |

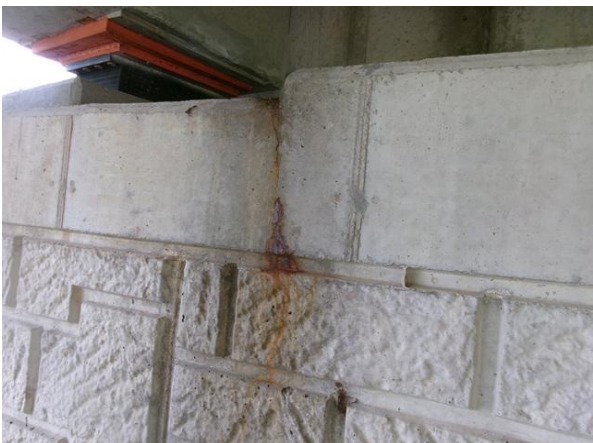
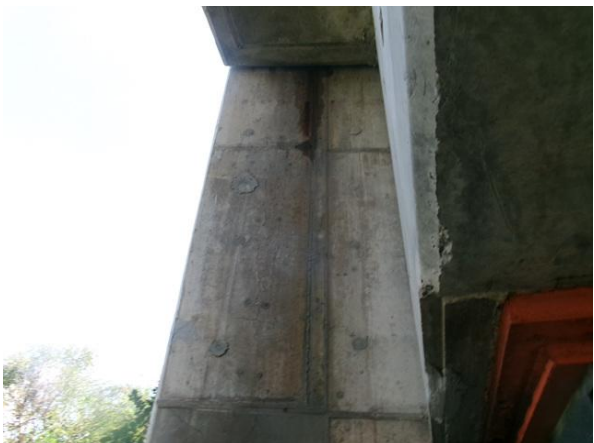
| 손상현황 | • A2 균열(0.3mm/0.5m) | 손상현황 | • A2 균열(0.3mm/2.5m) |
| 원 인 | • 건조수축, 공용중 열화 등 | 원 인 | • 건조수축, 공용중 열화 등 |

- 교대에 건조수축, 거푸집 조기탈착, 공용기간 증가 등을 통한 균열(폭 0.3mm미만, 이상)이 확인되었고, 손상부는 주기적인 점검을 통한 손상의 진전여부 확인 후 진전시 신축이음과 연계한 보수, 표면처리, 주입보수 등의 유지관리가 요구된다.

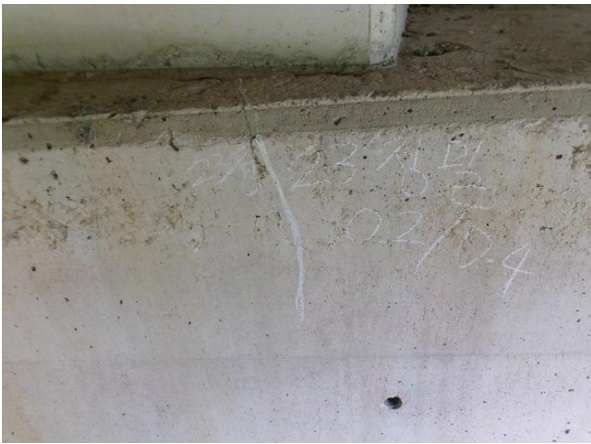
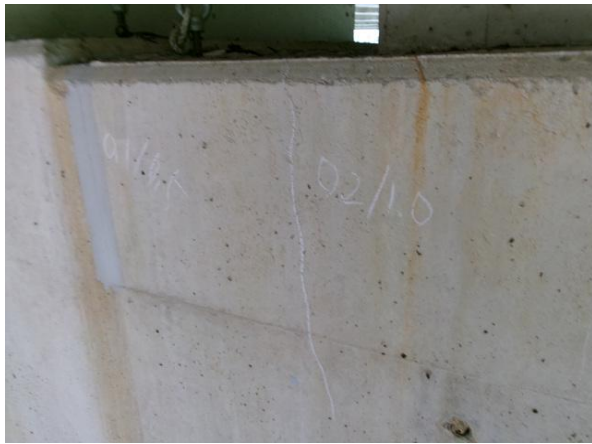
| 손상현황 | • P2 코핑부 균열(0.2mm/0.4m) | 손상현황 | • P2 코핑부 균열(0.2mm/1.0m) |
| 원 인 | • 초기 건조수축 등 | 원 인 | • 초기 건조수축 등 |

| 조치방안 | • 표면처리 | 조치방안 | • 표면처리 |

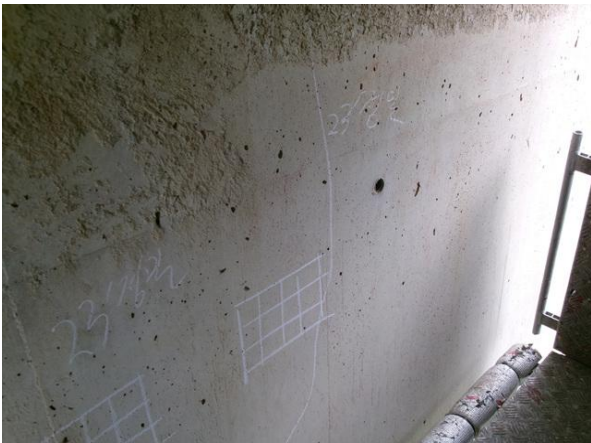
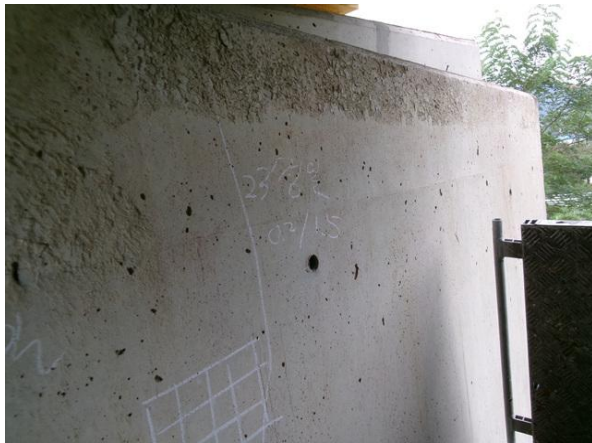
| 손상현황 | • P2 코핑부 균열(0.2mm/1.5m) | 손상현황 | • P2 코핑부 균열(0.2mm/1.5m) |
| 원 인 | • 초기 건조수축 등 | 원 인 | • 초기 건조수축 등 |

| 조치방안 | • 표면처리 | 조치방안 | • 표면처리 |

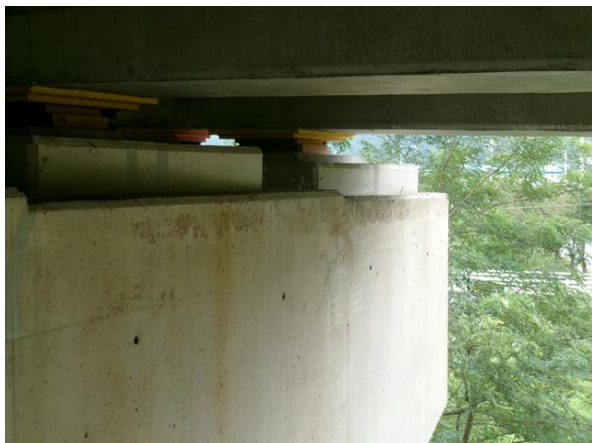
| 손상현황 | • P2 코핑부 표면박리(3.5m×0.5m) | 손상현황 | • P2 코핑부 표면박리(3.5m×0.5m) |
| 원 인 | • 초기 건조수축, 다짐미흡 등 | 원 인 | • 초기 건조수축, 다짐미흡 등 |

- 교각에 건조수축, 거푸집 조기탈착, 공용기간 증가 등을 통한 균열(폭 0.3mm미만)이 확인되었고, 손상부는 주기적인 점검을 통한 손상의 진전여부 확인 후 진전시 신축이음과 연계한 보수, 표면처리 등의 유지관리가 요구된다. 또한 발생된 표면박리의 경우 공용중 열화로 인한 손상으로 부재의 내구성 확보 차원의 단면보수 등의 유지관리가 요구된다.
- 하자담보기간 완료 전 실시하는 수중조사 결과, 본 교량의 기초는 매립되어 있으며, 기둥부는 하천에 접하지 않은 상태이다.

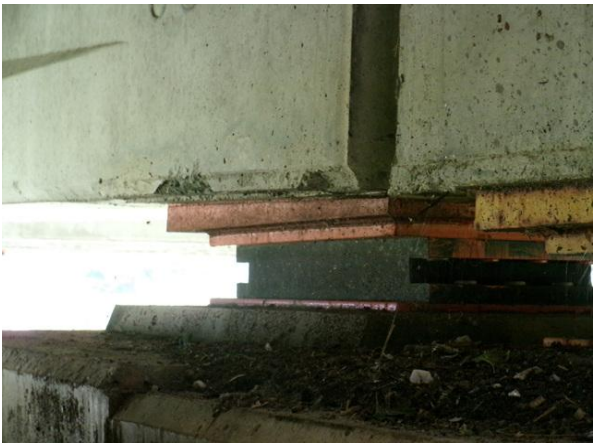
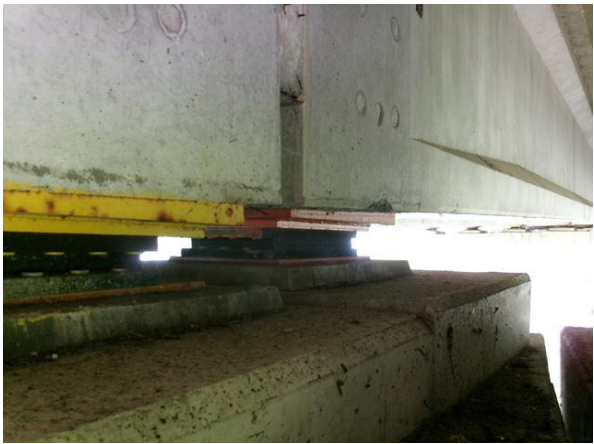
| 손상현황 | • P2-Sh1 플레이트 부식 | 손상현황 | • P2-Sh1 플레이트 부식 |
| 원 인 | • 외부 우수유입 | 원 인 | • 외부 우수유입 |

- 받침본체에서 조사된 본체 부식은 신축이음 외측 단부 누수 및 외부 우수유입에 의한 2차 손상으로 판단되며, 신축이음으로 유입되는 우수차단(하부 물받이설치, 외측 차수덮개 또는 조인트설치)이 선행되어야 하고, 손상부는 유지관리를 위하여 재도장이 필요하다.

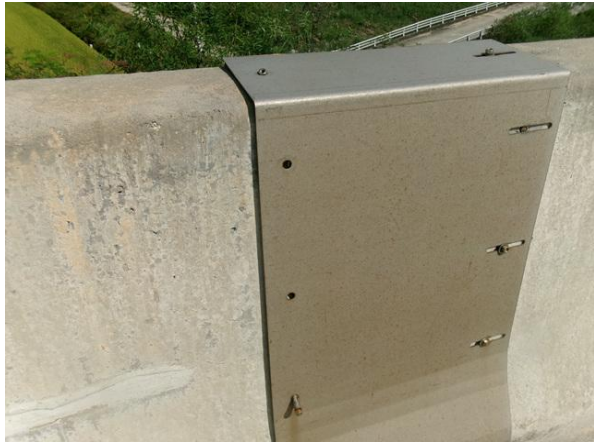
| 손상현황 | • A1 차수판 볼트 탈락(1EA) | 손상현황 | • A1 차수판 볼트 체결불량(5EA) |
| 원 인 | • 공용중 열화 | 원 인 | • 공용중 열화 |

| 조치방안 | • 정비 | 조치방안 | • 정비 |

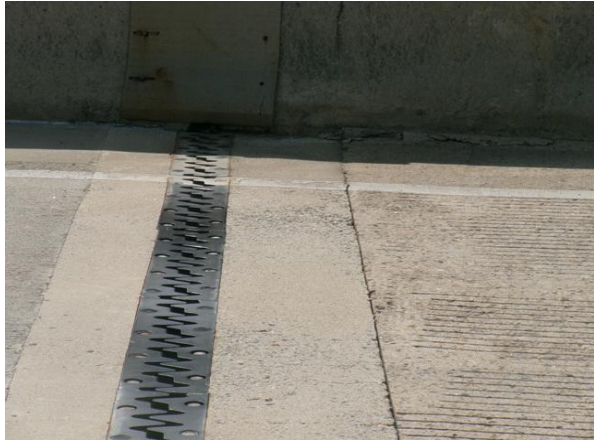
| 손상현황 | • A1 후타재 균열(0.3mm) | 손상현황 | • A1 후타재 열화(0.5m×1.0m) |
| 원 인 | • 초기 건조수축 등 | 원 인 | • 중차량, 공용중 열화 등 |

| 조치방안 | • 표면처리 | 조치방안 | • 표면처리 |

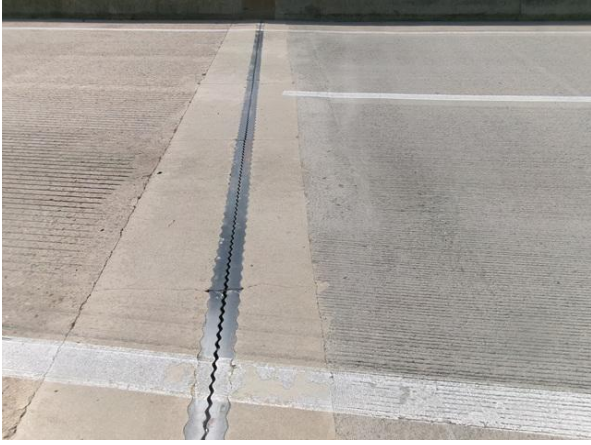
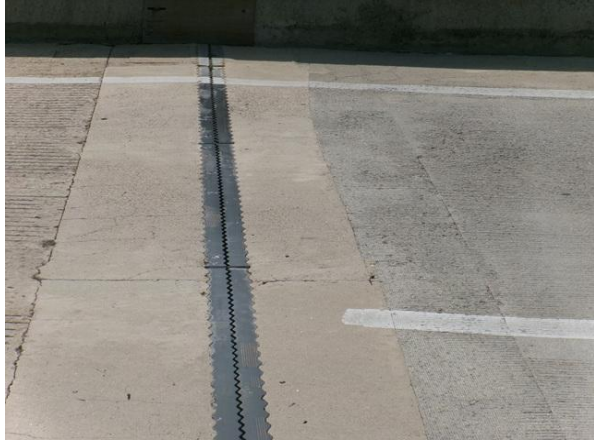
| 손상현황 | • A2 후타재 균열(0.3mm) | 손상현황 | • A2 후타재 망상균열(0.3m×4.0m) |
| 원 인 | • 초기 건조수축 등 | 원 인 | • 초기 건조수축 등 |

- 신축이음에 발생한 후타재 균열 및 망상균열, 후타재 열화, 차수판 볼트 체결 불량, 탈락은 차량 통행하중 및 충격, 콘크리트 열화 등으로 인한 손상으로 판단되며, 표면처리 등의 유지관리가 요구되며, 차수판 볼트 재체결등의 조치를 실시하는 유지관리가 필요하다. 공용시 본체에서는 차량통행으로 인한 분산먼지, 우수에 의한 갓길측 체수 등에 의한 이물질퇴적, 본체 부식 등의 손상이 추가 발생할 가능성이 있으므로, 주기적인 정비를 통한 유지관리가 필요하다.

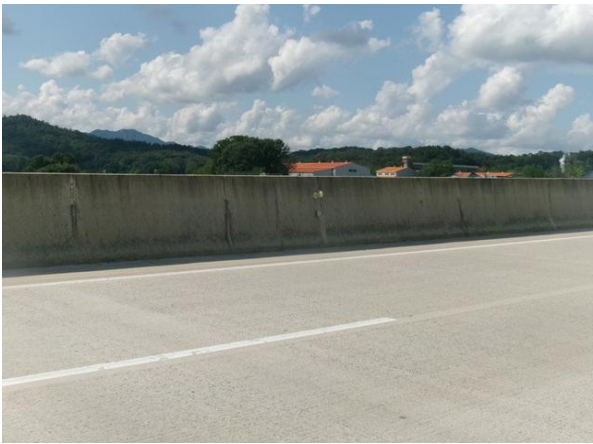
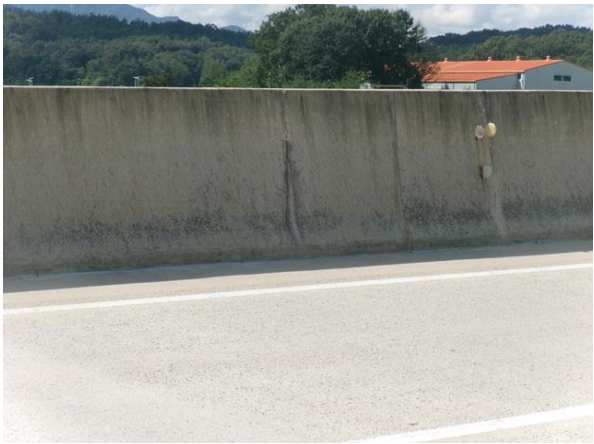
| 손상현황 | • S2 중분대 균열부 백태(0.1m×1.0m) | 손상현황 | • S2 중분대 균열부 백태(0.1m×1.0m) |
| 원 인 | • 외부 우수유입 | 원 인 | • 외부 우수유입 |

- 방호벽은 기 손상인 중분대 균열부백태가 조사 되었고, 손상의 진전은 미미한 것으로 확인 되었고, 금회 신규 손상은 확인되지 않았다.

- 방호벽에 대한 현장조사 결과, 중분대에 균열부백태가 조사 되었고, 건조수축, 거푸집 조기탈착에 의한 균열에 우천시 우수가 유입되면서 균열부에 백태가 발생한 것으로 판단되며, 2차 손상 방지 및 내구성 증진을 확보하기 위한 표면처리 등의 보수가 필요하다고 판단된다.

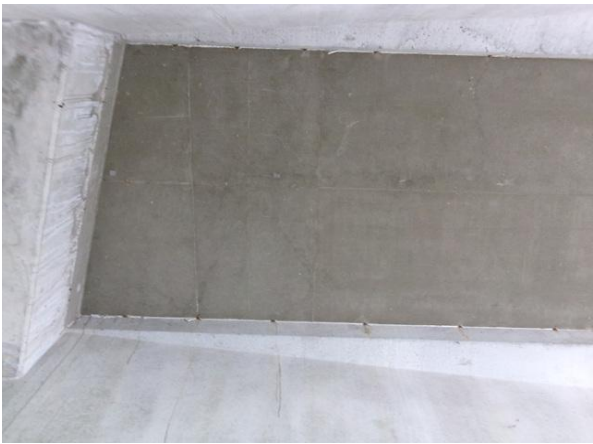
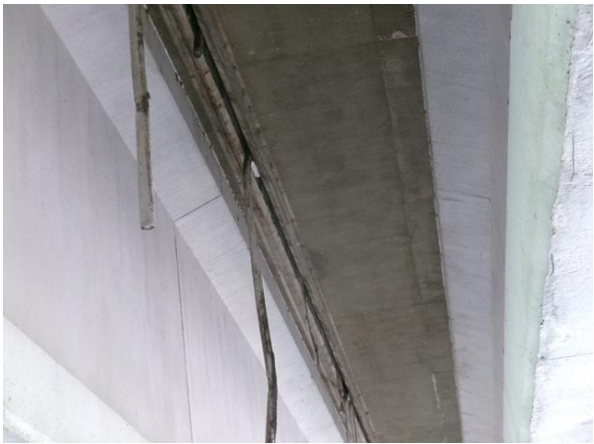
| 손상현황 | • S1 백태(0.5m×0.5m) | 손상현황 | • S1 박리(0.1m×5.0m) |
| 원 인 | • 외부 우수유입 | 원 인 | • 공용중 열화, 다짐미흡 등 |

| 조치방안 | • 표면처리 | 조치방안 | • 단면보수 |

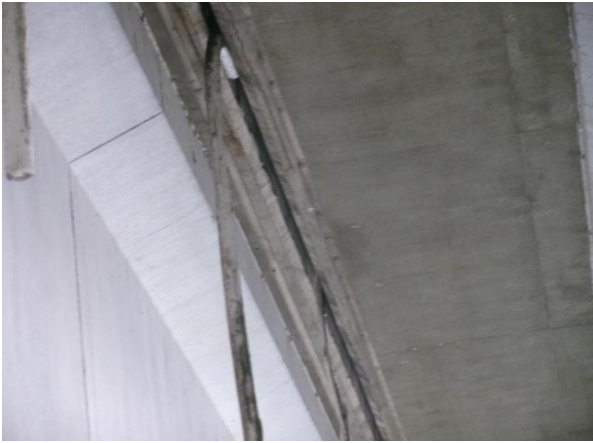
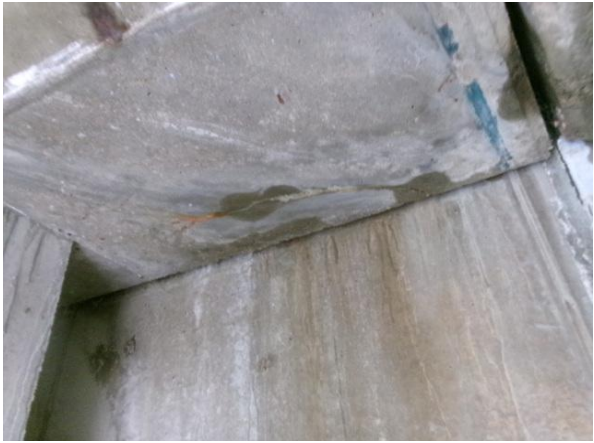
| 손상현황 | • S1 박리(0.1m×5.0m) | 손상현황 | • S1 박리(1.0m×0.3m) |
| 원 인 | • 공용중 열화, 다짐미흡 등 | 원 인 | • 공용중 열화, 다짐미흡 등 |

| 조치방안 | • 단면보수 | 조치방안 | • 단면보수 |

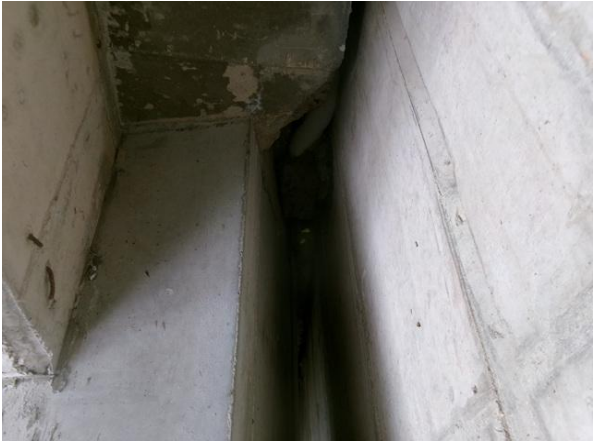
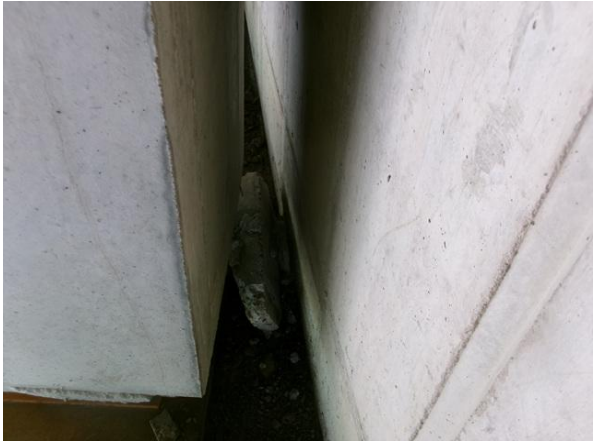
| 손상현황 | • S3 파손(1.5m×0.3m) | 손상현황 | • S3 파손(1.5m×0.3m) |
| 원 인 | • 공용중 열화, 다짐미흡 등 | 원 인 | • 공용중 열화, 다짐미흡 등 |

- 바닥판하면의 외관조사 결과, 백태가 조사되었고, 신축이음 하부에서 우수유입으로 인한 손상으로 판단되며, 내구성 증진을 위한 표면처리 등의 유지관리 보수가 필요할 것으로 판단된다. 발생한 망상균열의 경우 건조수축, 거푸집 조기탈착, 공용기간 증가 등을 통한 균열(폭 0.3mm미만)이 확인되었고, 표면처리 등의 유지관리가 요구된다.
- 바닥판에 발생한 파손, 박리는 시공미흡 및 콘크리트 열화, 시공시 외부 충격 등으로 인한 손상으로 판단되며, 단면보수를 실시하는 유지관리가 필요하다.

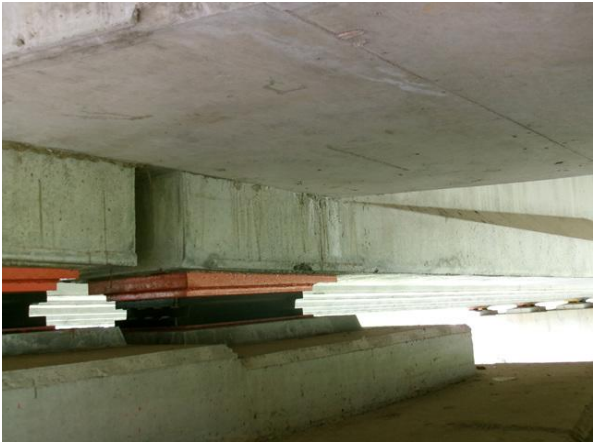
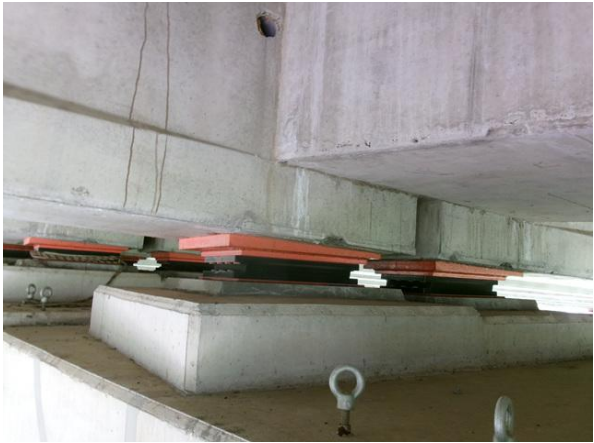
| 손상현황 | • S1-G1 백태(0.1m×0.3m) | 손상현황 | • S1-G2 백태(0.2m×0.2m) |
| 원 인 | • 외부 우수유입 등 | 원 인 | • 외부 우수유입 등 |

| 조치방안 | • 표면처리 | 조치방안 | • 표면처리 |

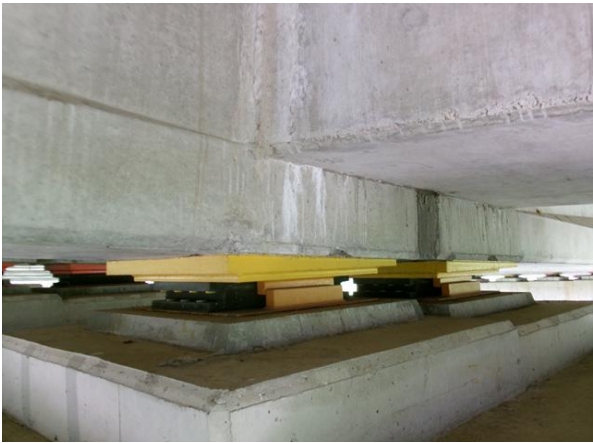
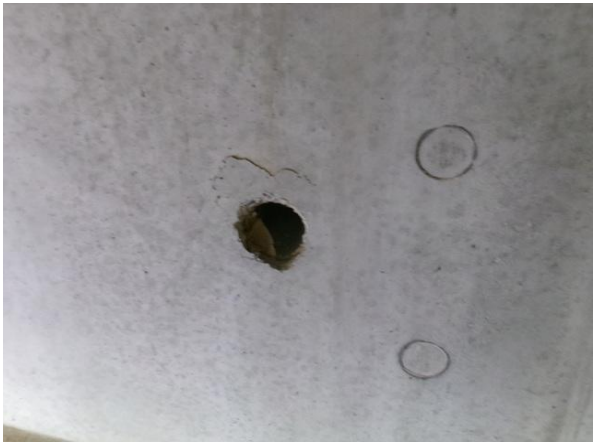
| 손상현황 | • S1-G2 백태(0.2m×0.2m) | 손상현황 | • S1-G5 파손(0.1m×0.2m) |
| 원 인 | • 외부 우수유입 등 | 원 인 | • 시공미흡 |

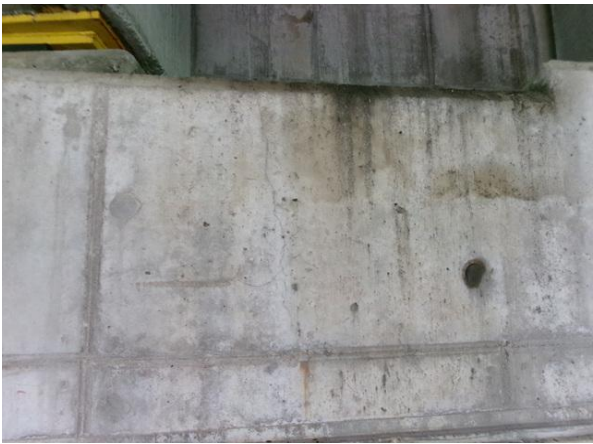
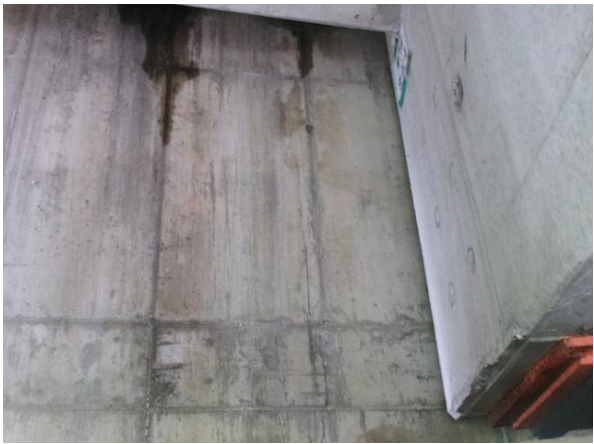
| 손상현황 | • A1 균열(0.2mm/1.0m) | 손상현황 | • A1 균열(0.2mm/3.0m) |
| 원 인 | • 건조수축, 공용중 열화 등 | 원 인 | • 건조수축, 공용중 열화 등 |

| 조치방안 | • 표면보수 | 조치방안 | • 표면보수 |

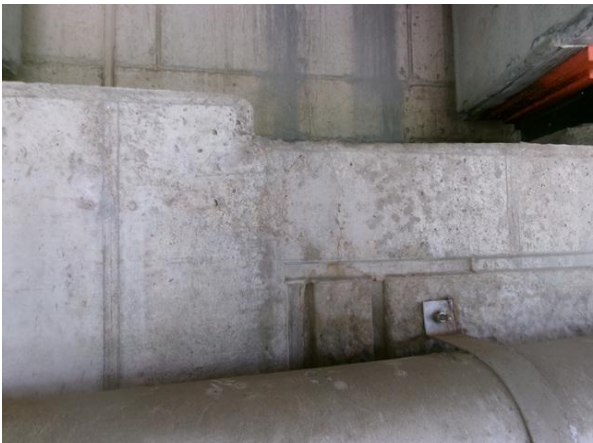
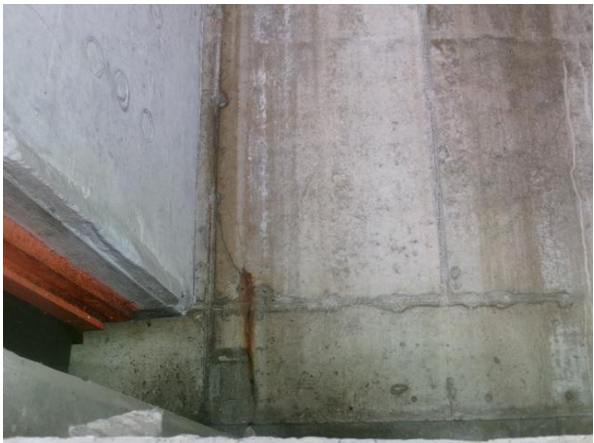
| 손상현황 | • A2 균열(0.2mm/0.2m) | 손상현황 | • A2 균열(0.2mm/1.0m) |
| 원 인 | • 건조수축, 공용중 열화 등 | 원 인 | • 건조수축, 공용중 열화 등 |

| 조치방안 | • 표면보수 | 조치방안 | • 표면보수 |

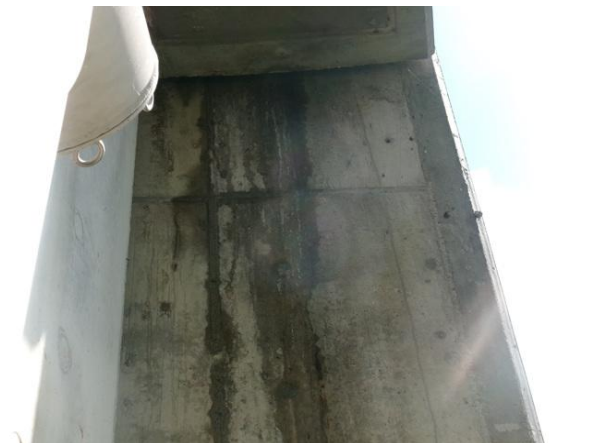
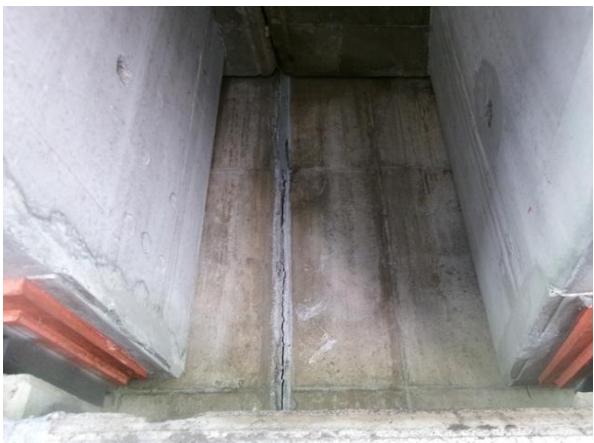
| 손상현황 | • A2 균열(0.3mm/2.5m) | 손상현황 | • A2 실란트 파손(2.5m) |
| 원 인 | • 건조수축, 공용중 열화 등 | 원 인 | • 공용중 열화 등 |

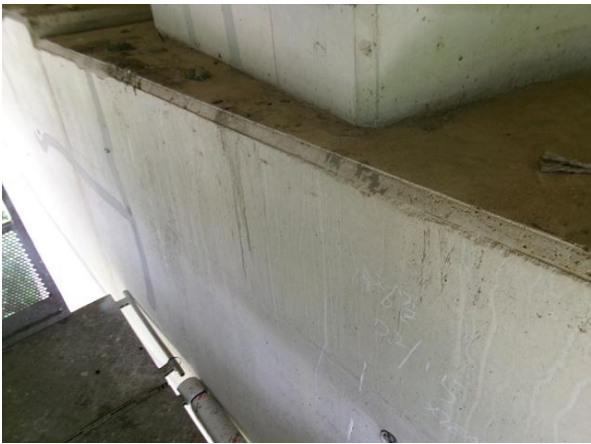
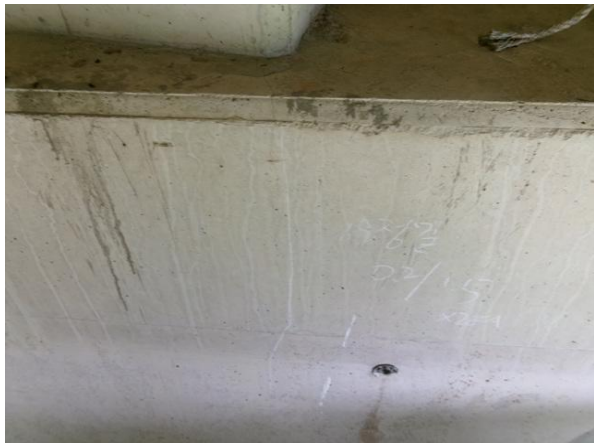
| 손상현황 | • P1 코핑부 균열(0.2mm/1.5m) | 손상현황 | • P1 코핑부 균열(0.2mm/1.5m) |
| 원 인 | • 초기 건조수축 등 | 원 인 | • 초기 건조수축 등 |

| 조치방안 | • 표면처리 | 조치방안 | • 표면처리 |

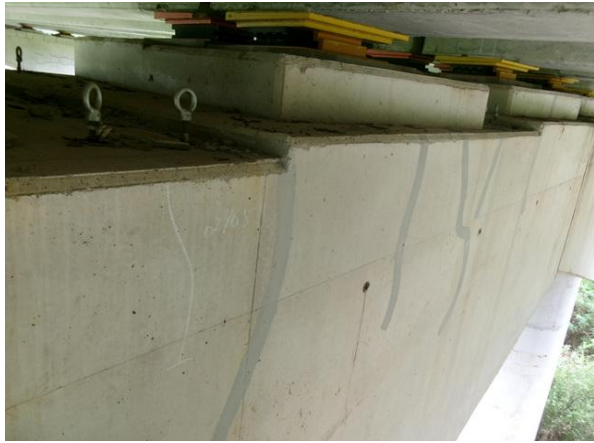
| 손상현황 | • P1 코핑부 망상균열(1.0m×1.0m) | 손상현황 | • P2 코핑부 균열(0.2mm/0.5m) |
| 원 인 | • 초기 건조수축 등 | 원 인 | • 초기 건조수축 등 |

| 조치방안 | • 표면처리 | 조치방안 | • 표면처리 |

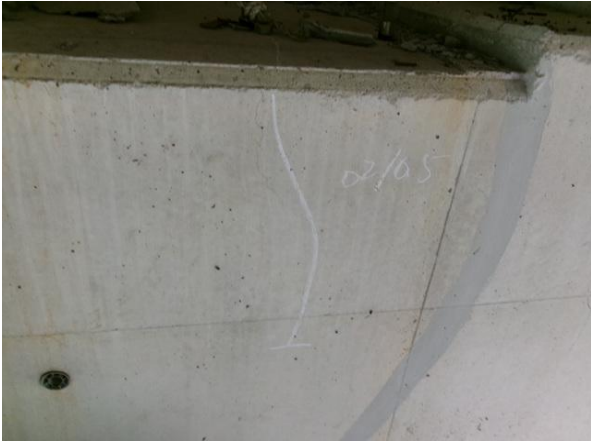
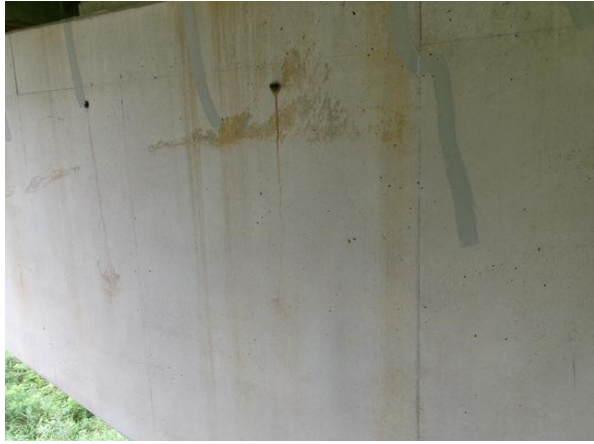
| 손상현황 | • P2 코핑부 균열(0.2mm/0.5m) | 손상현황 | • P2 코핑부 망상균열(2.0m×2.0m) |
| 원 인 | • 초기 건조수축 등 | 원 인 | • 초기 건조수축 등 |

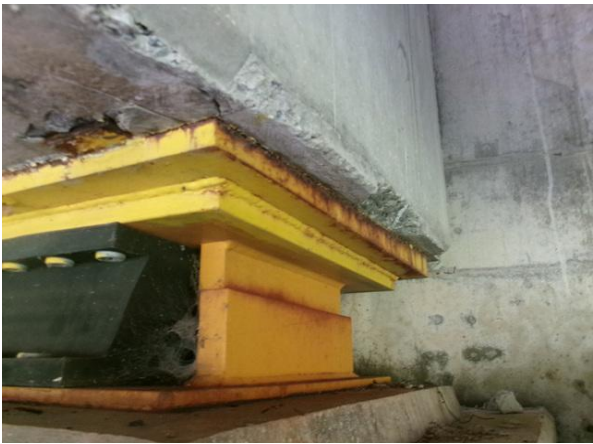
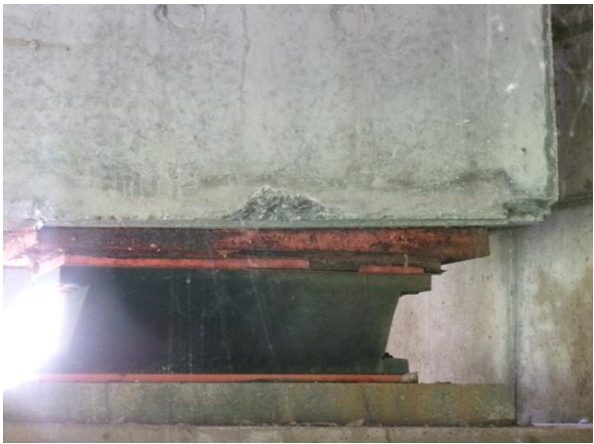
| 손상현황 | • A1-Sh3 플레이트 부식 | 손상현황 | • A1-Sh4 플레이트 부식 |
| 원 인 | • 외부 우수유입 | 원 인 | • 외부 우수유입 |

| 조치방안 | • 재도장 | 조치방안 | • 재도장 |

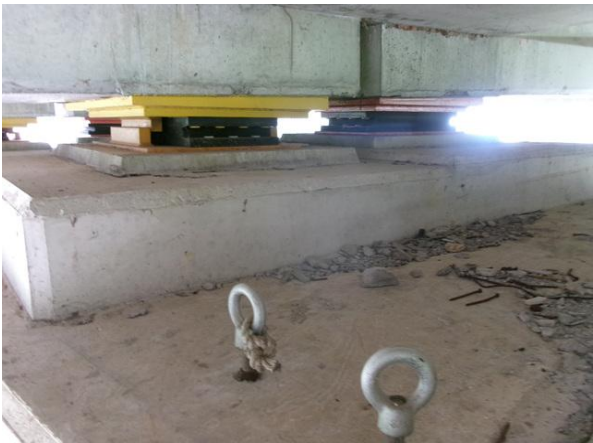
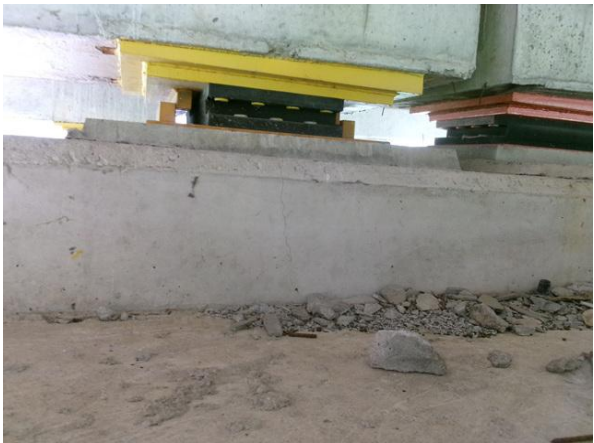
| 손상현황 | • P2-Sh9 균열(0.2mm/0.5m) | 손상현황 | • P2-Sh9 균열(0.2mm/0.5m) |
| 원 인 | • 건조수축, 다짐미흡 등 | 원 인 | • 건조수축, 다짐미흡 등 |

| 조치방안 | • 표면처리 | 조치방안 | • 표면처리 |

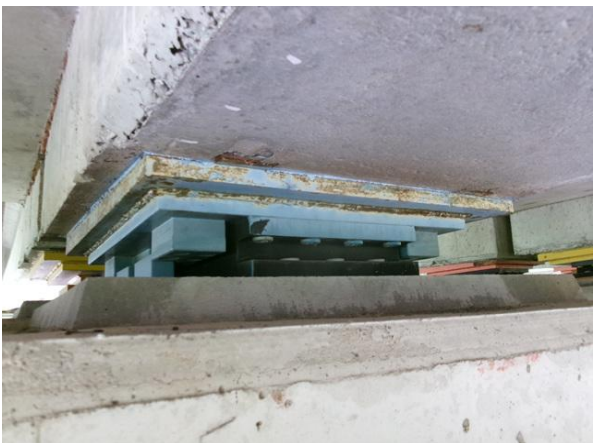
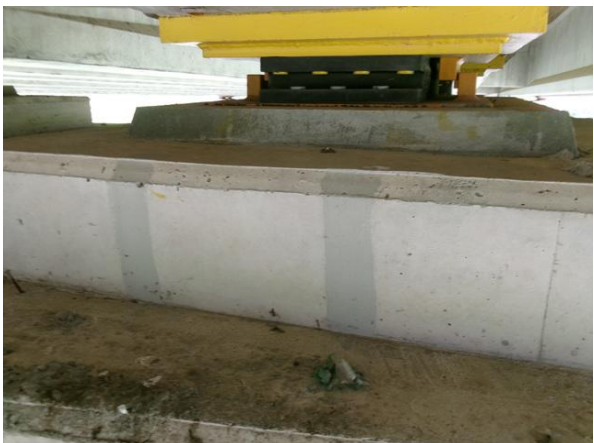
| 손상현황 | • P2-Sh8 플레이트 부식 | 손상현황 | • P3-Sh3 균열(0.2mm/0.5m) |
| 원 인 | • 외부 우수유입 | 원 인 | • 건조수축, 다짐미흡 등 |

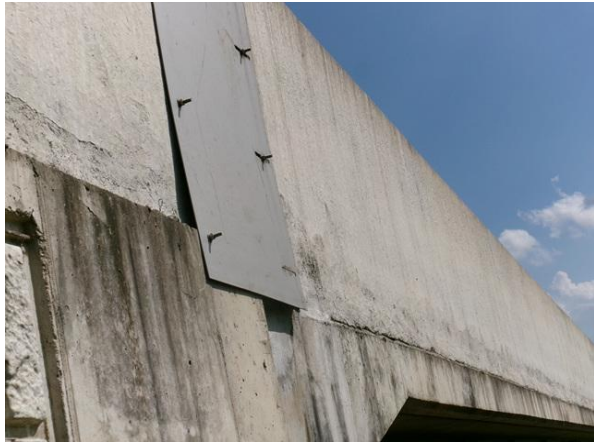
| 손상현황 | • A1 후타재 균열 (0.3mm) | 손상현황 | • A1 차수판 볼트 탈락(1EA) |
| 원 인 | • 초기 건조수축 등 | 원 인 | • 공용중 열화 |

| 조치방안 | • 표면처리 | 조치방안 | • 정비 |

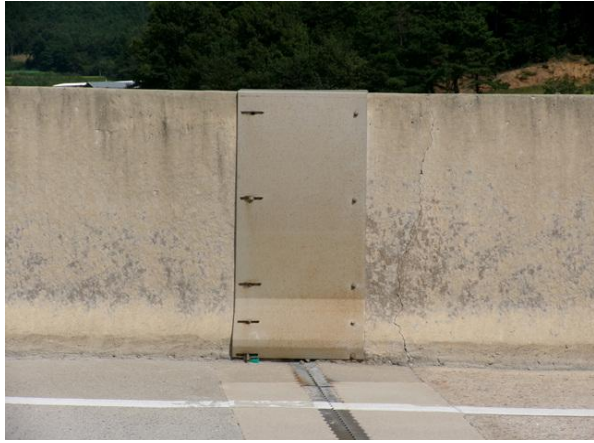
| 손상현황 | • A1 후타재 박리 (0.3m×1.5m) | 손상현황 | • A2 차수판 볼트 탈락(1EA) |
| 원 인 | • 중차량, 공용중 열화 등 | 원 인 | • 공용중 열화 |

| 조치방안 | • 표면처리 | 조치방안 | • 정비 |

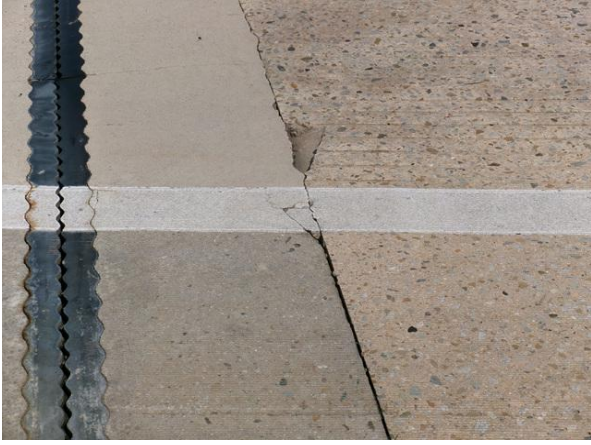
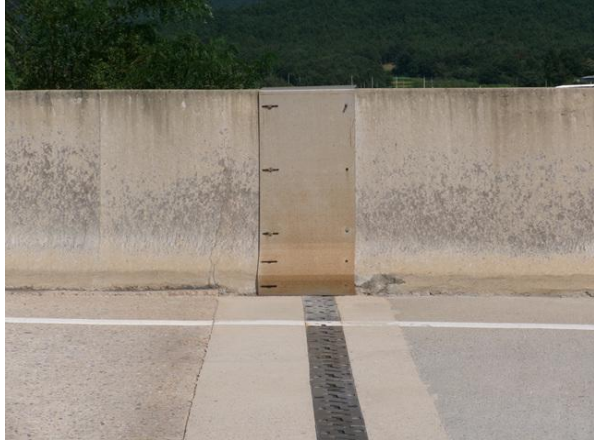
| 손상현황 | • A2 후타재 박리 (0.2m×0.2m) | 손상현황 | • A2 차수판 볼트 탈락(4EA) |
| 원 인 | • 중차량, 공용중 열화 등 | 원 인 | • 공용중 열화 |

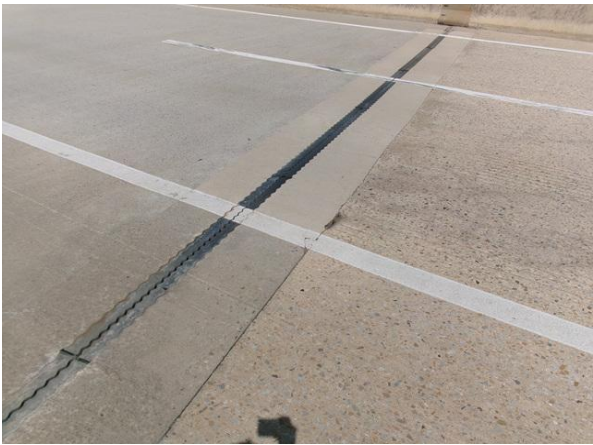
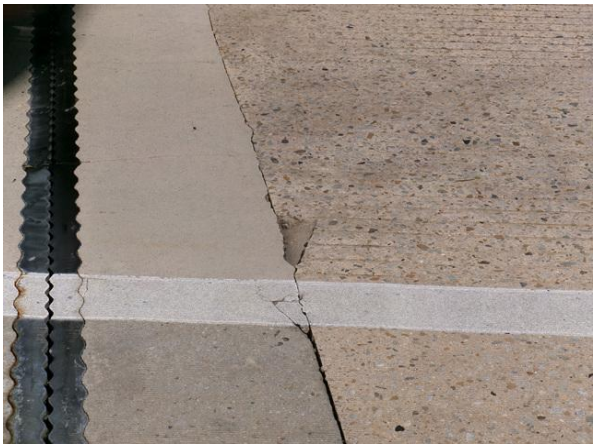
| 손상현황 | • S3 접속도로 파손(0.2m×0.2m) | 손상현황 | • S3 접속도로 파손(0.2m×0.2m) |
| 원 인 | • 중차량 통행, 시공미흡 등 | 원 인 | • 중차량 통행, 시공미흡 등 |

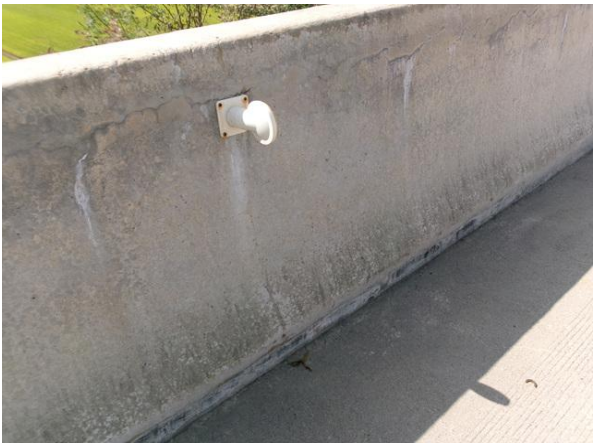
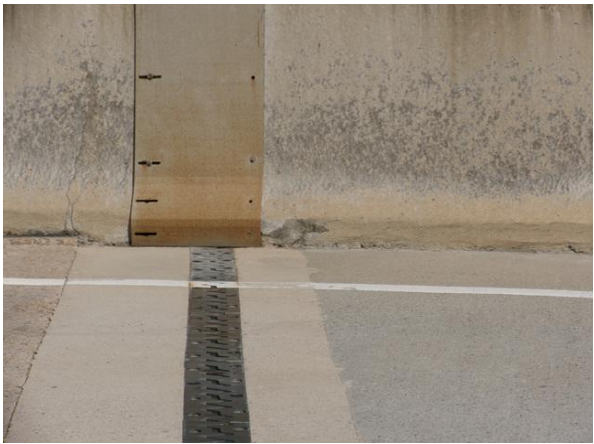
| 손상현황 | • S1 균열부 백태(0.1m×0.5m) | 손상현황 | • S2 중분대 파손(0.1m×0.2m) |
| 원 인 | • 외부 우수유입 | 원 인 | • 다짐미흡, 외부 충격 등 |

| 조치방안 | • 표면처리 | 조치방안 | • 단면보수 |

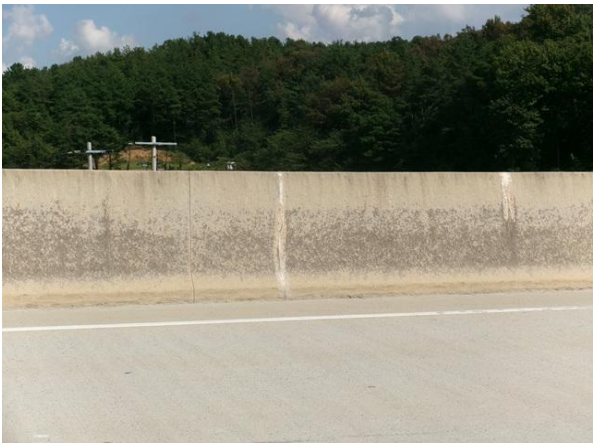
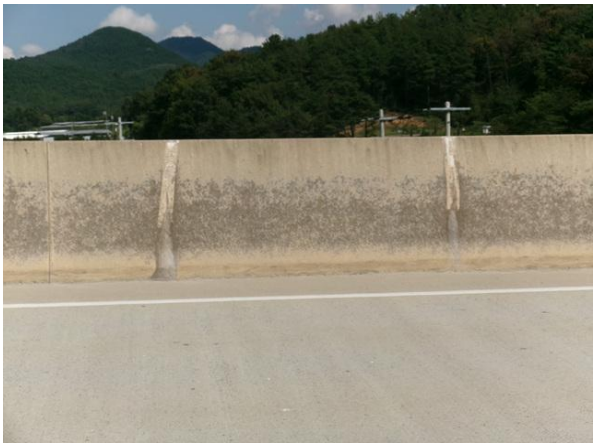
| 손상현황 | • S2 중분대 균열부 백태(0.1m×1.0m) | 손상현황 | • S2 중분대 균열부 백태(0.1m×1.0m) |
| 원 인 | • 외부 우수유입 | 원 인 | • 외부 우수유입 |
