## 8. 도개교

### 8.1 시설물의 개요

본 시설물은 경상북도 구미시 도개면 도개리(상주영천고속도로 16.357~16.757km)에 위치한 교량으로 총 연장 400.0m, 폭 24.6m로 시공되어 있다.

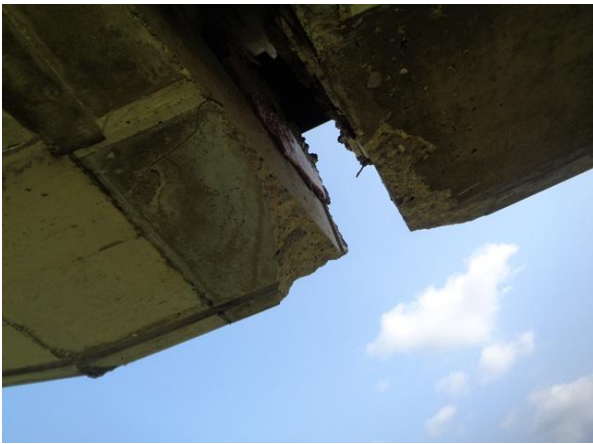
| 손상현황 | • S3 콘크리트 파손(0.5m×0.3m)-금회 | 손상현황 | • S3 파손(0.5m×0.3m)-21년 |
| 원 인 | • 시공시 외부충격 | 원 인 | • 시공시 외부충격 |

- 바닥판하면은 파손이 발생하였고, 손상부는 시공시 외부 충격, 거푸집 조기탈형 등에 의한 손상으로 추정되며, 부재의 내구성 확보 차원의 단면보수 등의 유지관리가 요구된다.

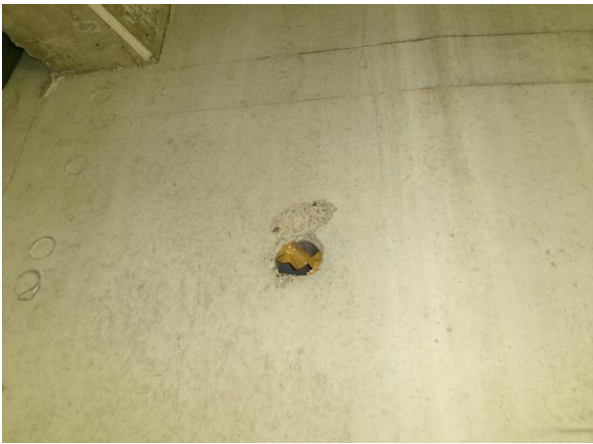
| 손상현황 | • S1-G5 인양홀파손(0.1m×0.1m) | 손상현황 | • S1-G9 균열(0.1mm/1.5m) |
| 원 인 | • 시공시 거더 인양시 발생 | 원 인 | • 건조수축, 공용중 열화 등 |

| 조치방안 | • 단면보수 | 조치방안 | • 표면보수 |

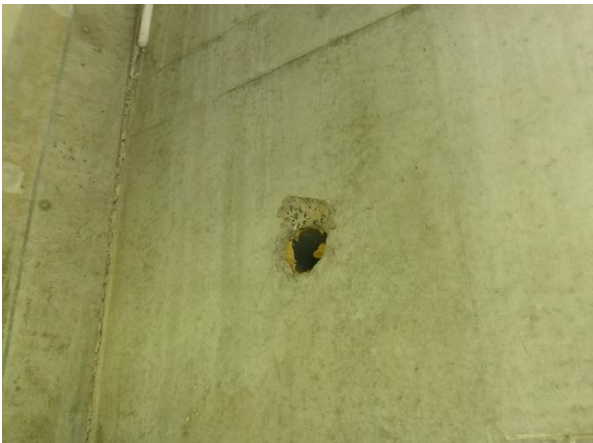
| 손상현황 | • S1-G9 인양홀박락(0.2m×0.2m) | 손상현황 | • S2-G6 인양홀박락(0.2m×0.3m) |
| 원 인 | • 시공시 거더 인양시 발생 | 원 인 | • 시공시 거더 인양시 발생 |

| 조치방안 | • 단면보수 | 조치방안 | • 단면보수 |

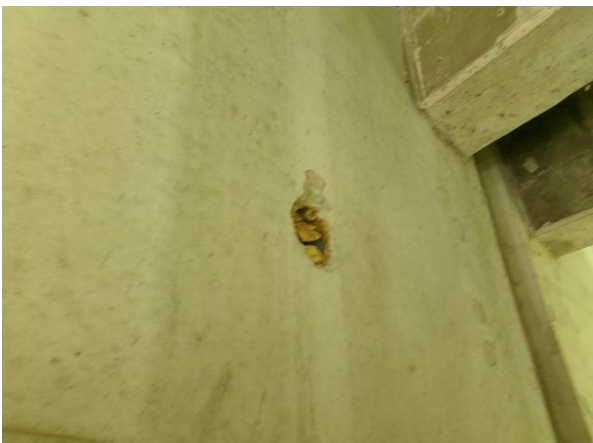
| 손상현황 | • S3-G6 인양홀박락(0.2m×0.2m) | 손상현황 | • S6-G8 파손(0.2m×0.2m) |
| 원 인 | • 시공시 거더 인양시 발생 | 원 인 | • 시공시 외부충격 |

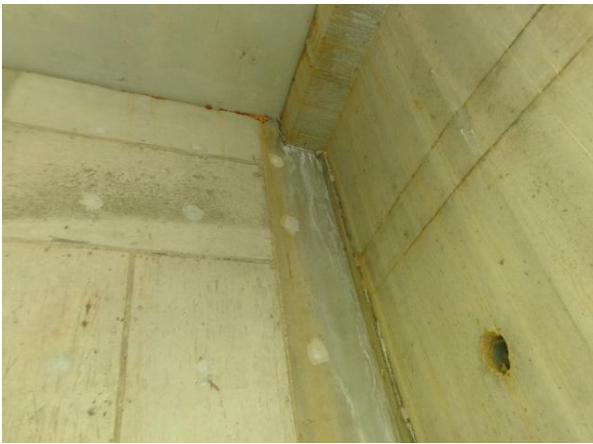
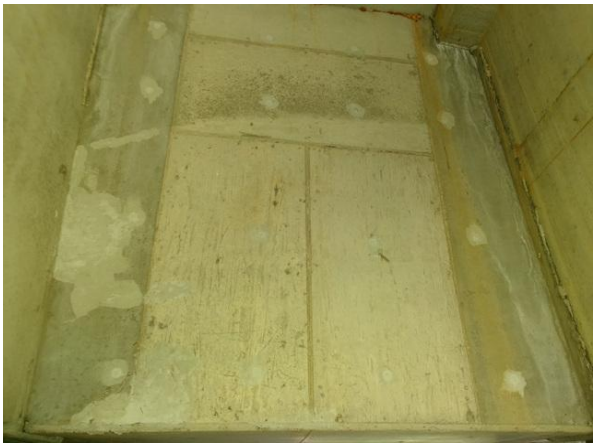
| 손상현황 | • S8 백태(0.2m×0.2m) | 손상현황 | • S8 백태(0.2m×0.2m) |
| 원 인 | • 외부 우수유입 등 | 원 인 | • 외부 우수유입 등 |

- 가로보에 발생한 백태는 외부 우수유입에 의한 손상으로 부재의 내구성 확보 차원의 표면처리 등의 유지관리가 요구된다.

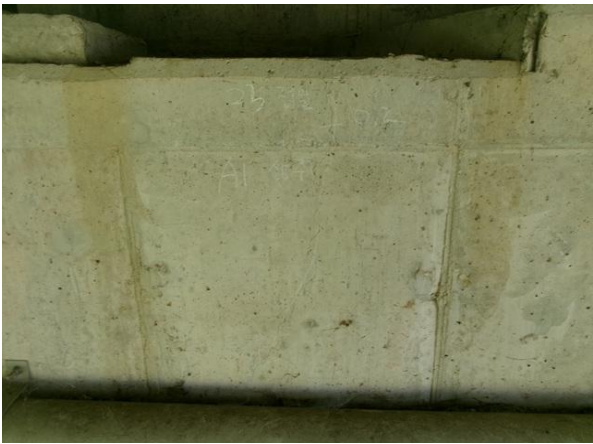
| 손상현황 | • A1 균열(0.2mm/0.5m) | 손상현황 | • A1 균열(0.2mm/1.0m) |
| 원 인 | • 건조수축, 공용중 열화 등 | 원 인 | • 건조수축, 공용중 열화 등 |

| 조치방안 | • 표면보수 | 조치방안 | • 표면보수 |

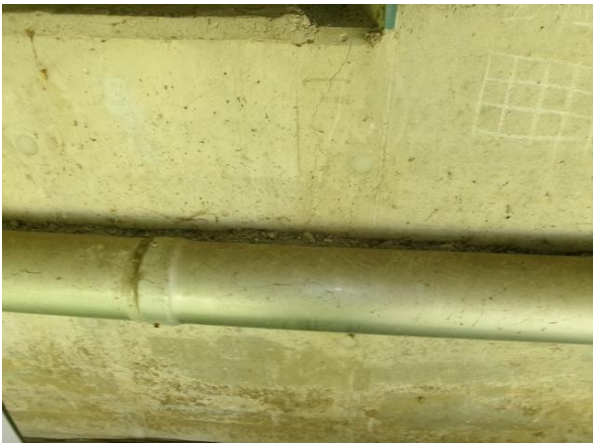
| 손상현황 | • A1 균열(0.2mm/1.0m) | 손상현황 | • A1 파손(0.1m×0.1m) |
| 원 인 | • 건조수축, 공용중 열화 등 | 원 인 | • 외부 충격 |

| 조치방안 | • 표면보수 | 조치방안 | • 단면보수 |

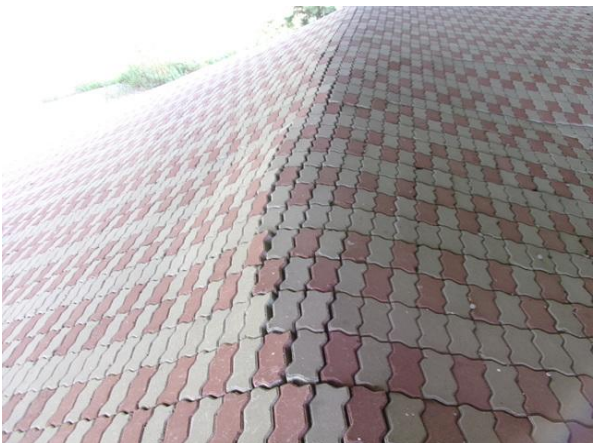
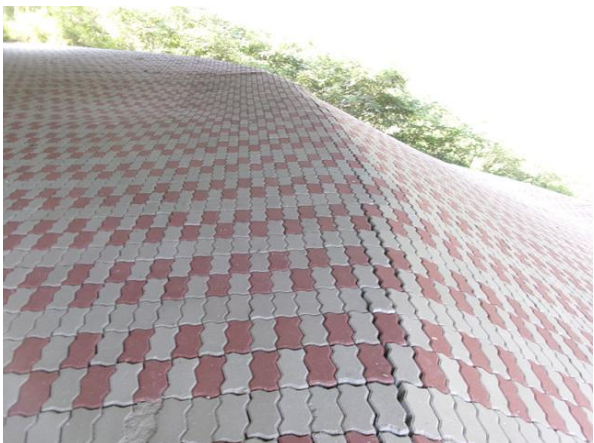
| 손상현황 | • A1 법면 블록 밀림 | 손상현황 | • A1 법면 블록 밀림 |
| 원 인 | • 우수유입, 침하, 공용중 열화 등 | 원 인 | • 우수유입, 침하, 공용중 열화 등 |

| 조치방안 | • 주의관찰 | 조치방안 | • 주의관찰 |

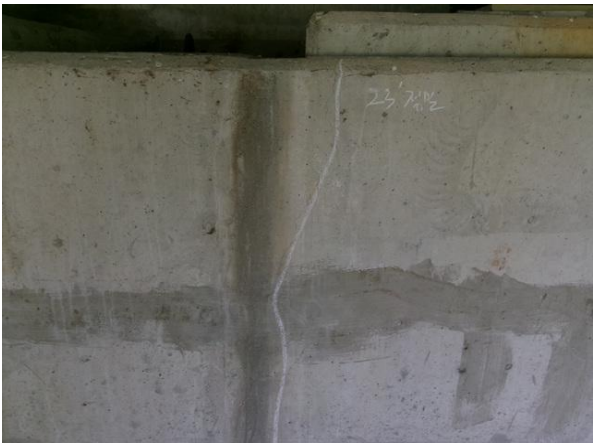
| 손상현황 | • A2 균열(0.2mm/1.0m) | 손상현황 | • A2 균열(0.3mm/2.0m) |
| 원 인 | • 건조수축, 공용중 열화 등 | 원 인 | • 건조수축, 공용중 열화 등 |

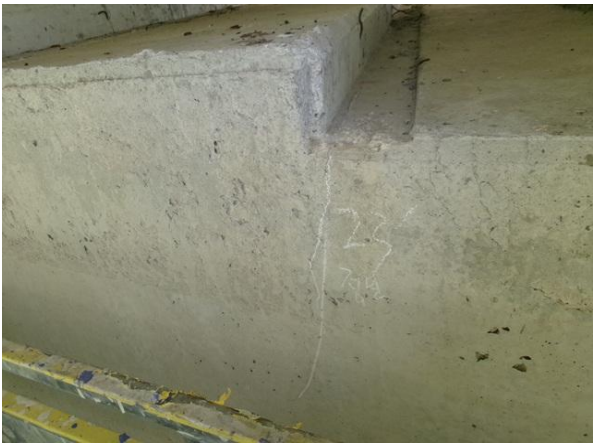
| 손상현황 | • P1 균열(0.2mm/1.5m) | | | | | | | | | | | | |

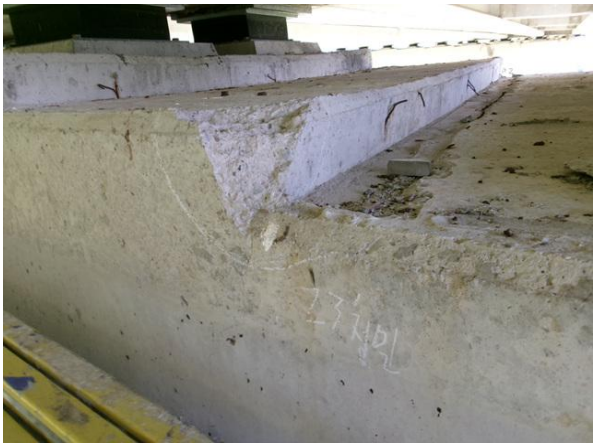
| 손상현황 | • P1 파손(0.2m×0.3m) | | | | | | | | | | | | |
| 원 인 | • 외부 충격 | | | | | | | | | | | | |

| 조치방안 | • 단면보수 | | | | | | | | | | | | |

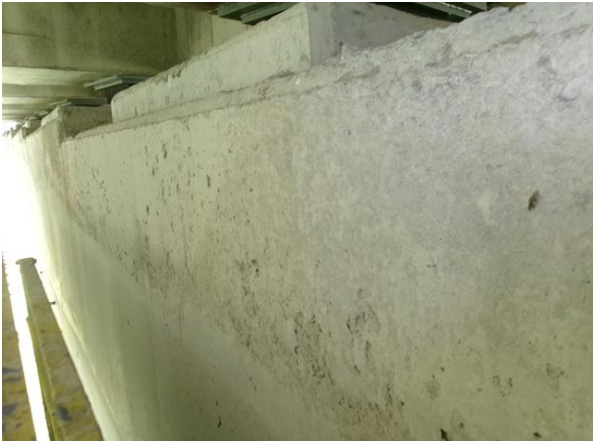
| 손상현황 | • P1 표면박리(24.0m×0.5m) | | | | | | | | | | | | |

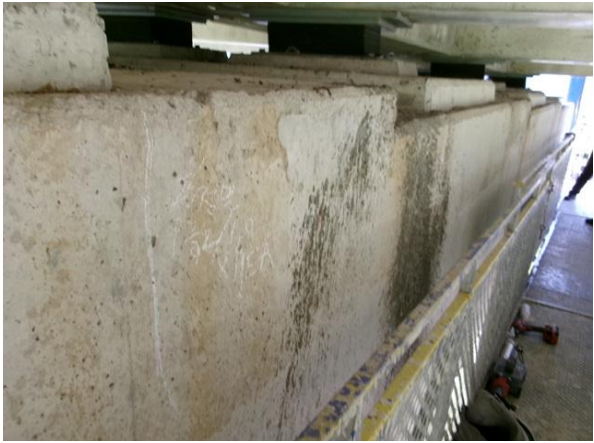
| 손상현황 | • P2 균열(0.2mm/1.0m) | | | | | | | | | | | | |
| 원 인 | • 건조수축, 공용중 열화 등 | | | | | | | | | | | | |

| 조치방안 | • 표면보수 | | | | | | | | | | | | |

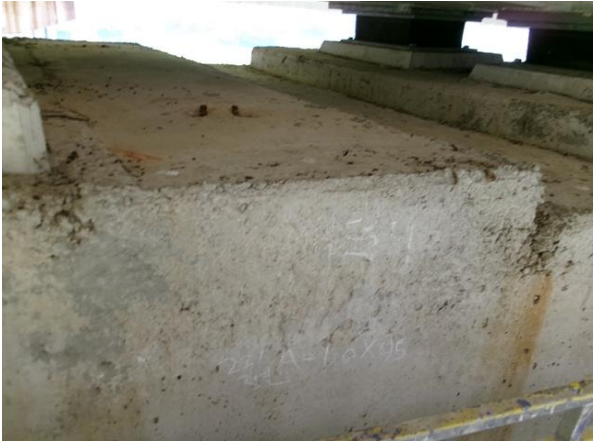
| 손상현황 | • P2 재료분리(1.0m×0.5m) | | | | | | | | | | | | |

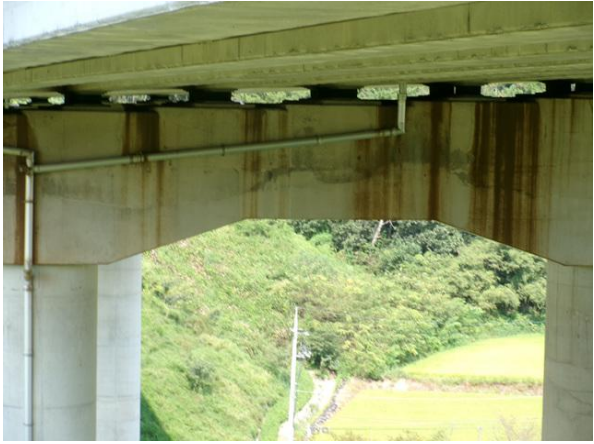
| 손상현황 | • P3 누수오염(0.5m×2.0m) | | | | | | | | | | | | |

| 조치방안 | • 표면처리 | | | | | | | | | | | | |

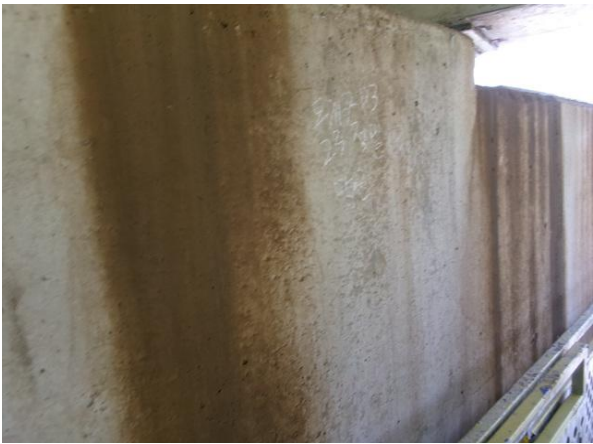
| 손상현황 | • P3 망상균열(1.5m×2.0m) | 손상현황 | • P3 재료분리(1.0m×0.4m) |
| 원 인 | • 건조수축, 공용중 열화 등 | 원 인 | • 다짐미흡, 거푸집 조기탈형 등 |

| 조치방안 | • 표면보수 | 조치방안 | • 단면보수 |

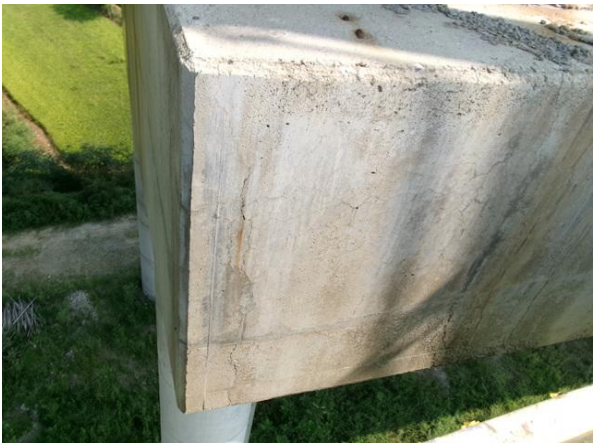
| 손상현황 | • P6 균열(0.2mm/1.0m) | 손상현황 | • P6 누수오염(0.5m×2.0m) |
| 원 인 | • 건조수축, 공용중 열화 등 | 원 인 | • 외부 우수유입 |

| 조치방안 | • 표면보수 | 조치방안 | • 표면처리 |

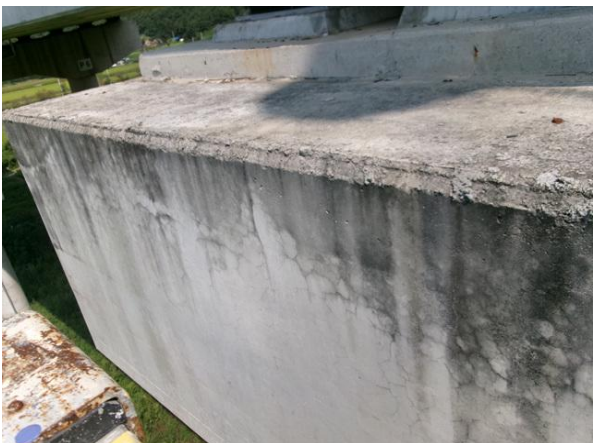
| 손상현황 | • P7 망상균열(2.0m×1.0m) | 손상현황 | • P7 백태(0.5m×0.5m) |
| 원 인 | • 건조수축, 공용중 열화 등 | 원 인 | • 외부 우수유입 |

| 조치방안 | • 표면보수 | 조치방안 | • 표면처리 |

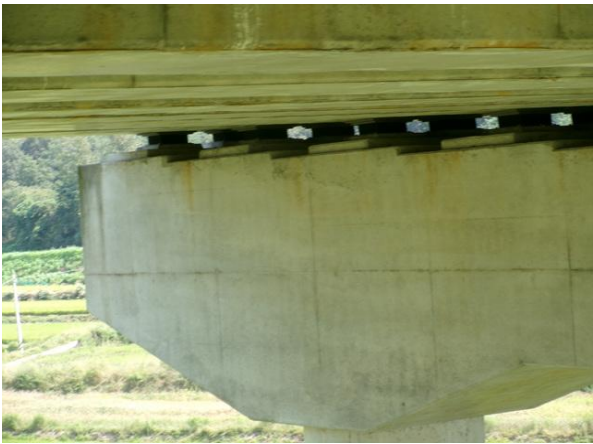
| 손상현황 | • P7 재료분리(7.0m×0.3m) | 손상현황 | • P8 균열(0.2mm/1.0m) |
| 원 인 | • 다짐미흡, 거푸집 조기탈형 등 | 원 인 | • 건조수축, 공용중 열화 등 |

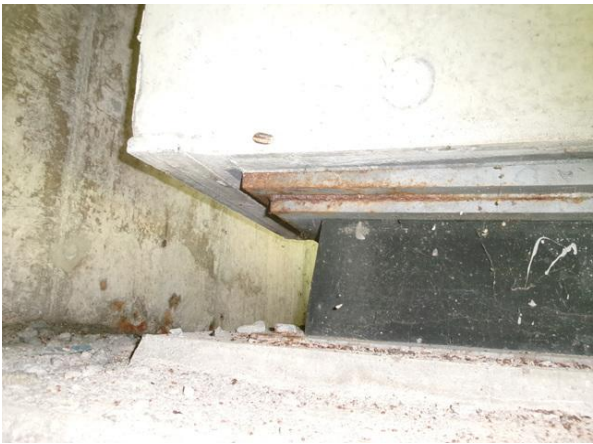
| 손상현황 | • A1-Sh5 플레이트 부식 | 손상현황 | • A2-Sh2 몰탈 균열(0.2mm/0.1m) |
| 원 인 | • 외부 우수유입 | 원 인 | • 건조수축 등 |

| 조치방안 | • 재도장 | 조치방안 | • 표면처리 |

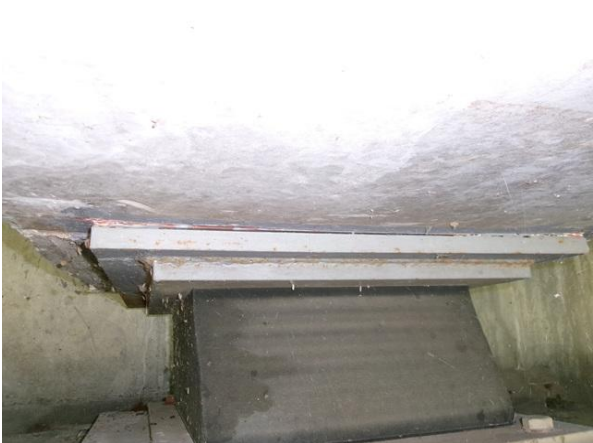
| 손상현황 | • A2-Sh5 플레이트 들뜸 | 손상현황 | • A2-Sh6 몰탈 균열(0.2mm/0.1m) |
| 원 인 | • 시공미흡 | 원 인 | • 건조수축 등 |

| 조치방안 | • 주의관찰 | 조치방안 | • 표면처리 |

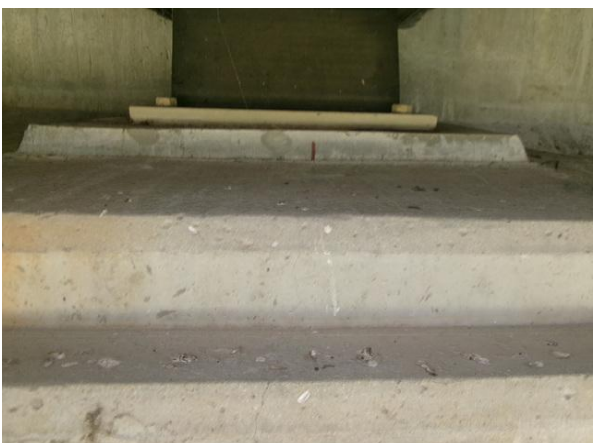
| 손상현황 | • A2-Sh8 받침 균열(0.2mm/0.2m) | 손상현황 | • A2-Sh9 플레이트 들뜸 |
| 원 인 | • 건조수축 등 | 원 인 | • 시공미흡 |

| 조치방안 | • 표면처리 | 조치방안 | • 주의관찰 |

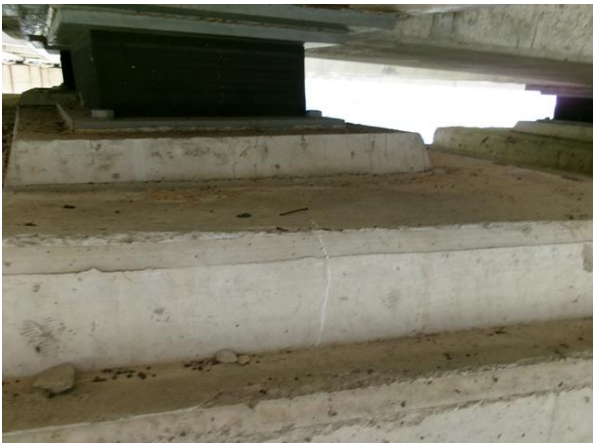
| 손상현황 | • P2-Sh5 받침 균열(0.1mm/0.5m) | 손상현황 | • P2-Sh8 받침 균열(0.1mm/0.3m) |
| 원 인 | • 건조수축 등 | 원 인 | • 건조수축 등 |

| 조치방안 | • 표면처리 | 조치방안 | • 표면처리 |

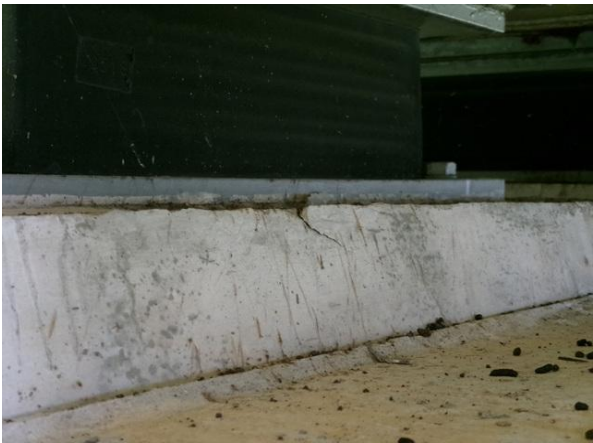
| 손상현황 | • P2-Sh8 플레이트 들뜸 | 손상현황 | • P3-Sh7 플레이트 부식 |
| 원 인 | • 시공미흡 | 원 인 | • 외부 우수유입 |

| 조치방안 | • 주의관찰 | 조치방안 | • 재도장 |

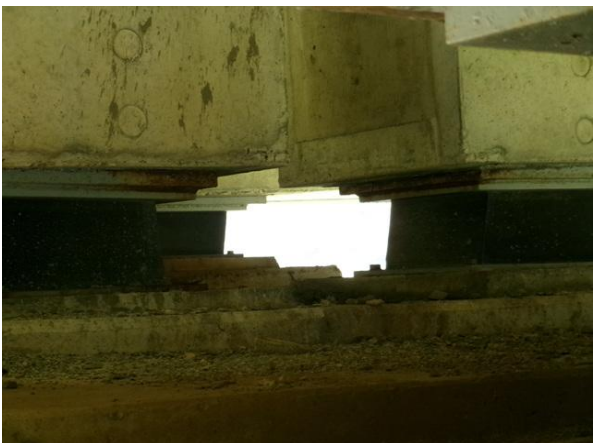
| 손상현황 | • P3-Sh14 플레이트 부식 | 손상현황 | • P5-Sh5 재료분리(0.5m×0.5m) |
| 원 인 | • 외부 우수유입 | 원 인 | • 다짐미흡, 거푸집 조기탈영 등 |

| 조치방안 | • 재도장 | 조치방안 | • 단면보수 |

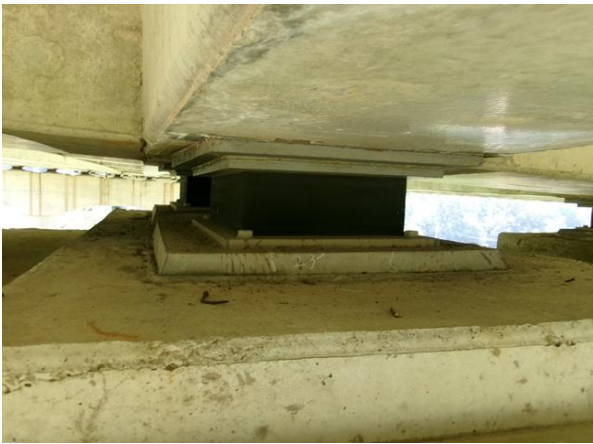
| 손상현황 | • P5-Sh6 몰탈 균열(0.1mm/0.2m) | 손상현황 | • P5-Sh9 재료분리, 철근노출 |
| 원 인 | • 건조수축 등 | 원 인 | • 다짐미흡, 거푸집 조기탈영, 피복부족 |

| 조치방안 | • 표면처리 | 조치방안 | • 단면보수+방청 |

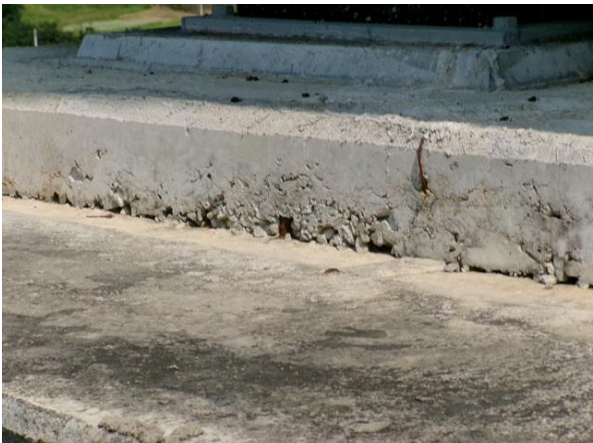
| 손상현황 | • P5-Sh9 재료분리, 철근노출 | 손상현황 | • P6-Sh5 플레이트 부식 |
| 원 인 | • 다짐미흡, 거푸집 조기탈영, 피복부족 | 원 인 | • 외부 우수유입 |

| 조치방안 | • 단면보수+방청 | 조치방안 | • 재도장 |

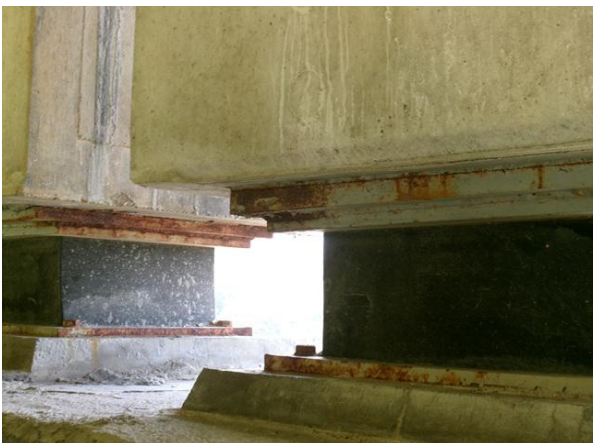
| 손상현황 | • P6-Sh9 플레이트 부식 | 손상현황 | • P6-Sh8 박락(0.1m×0.2m) |
| 원 인 | • 외부 우수유입 | 원 인 | • 외부 충격 |

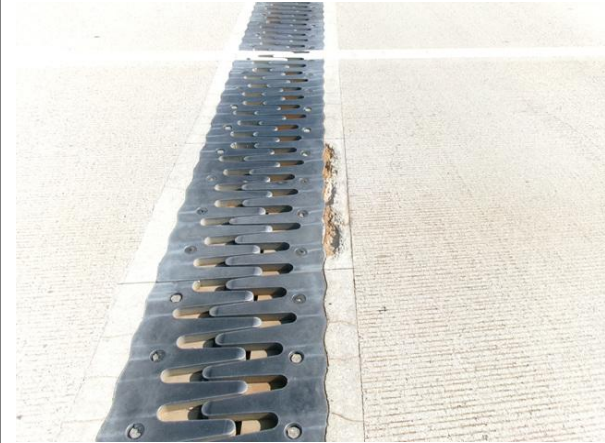
| 손상현황 | • P3 후타재 파손(0.1m×0.2m) | 손상현황 | • P3 후타재 파손(0.1m×1.0m) |
| 원 인 | • 중차량, 공용중 열화 등 | 원 인 | • 중차량, 공용중 열화 등 |

| 조치방안 | • 표면처리 | 조치방안 | • 표면처리 |

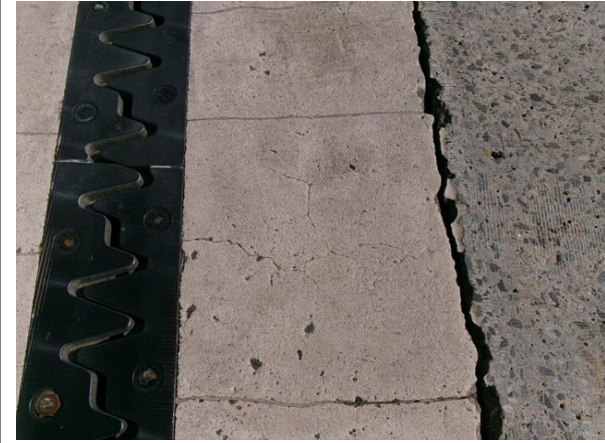
| 손상현황 | • A2 후타재 망상균열(0.5m×1.0m) | 손상현황 | • A2 후타재 망상균열(0.5m×5.0m) |
| 원 인 | • 초기 건조수축 등 | 원 인 | • 초기 건조수축 등 |

| 조치방안 | • 표면처리 | 조치방안 | • 표면처리 |

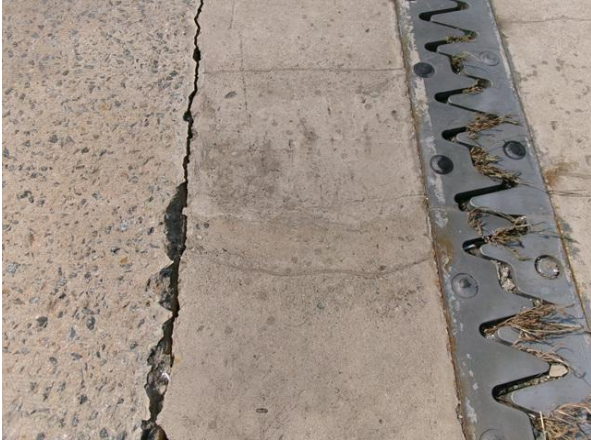
| 손상현황 | • A2 후타재 균열(0.2mm) | 손상현황 | • A2 후타재 이격(8.0m) |
| 원 인 | • 초기 건조수축 등 | 원 인 | • 접속부 침하 |

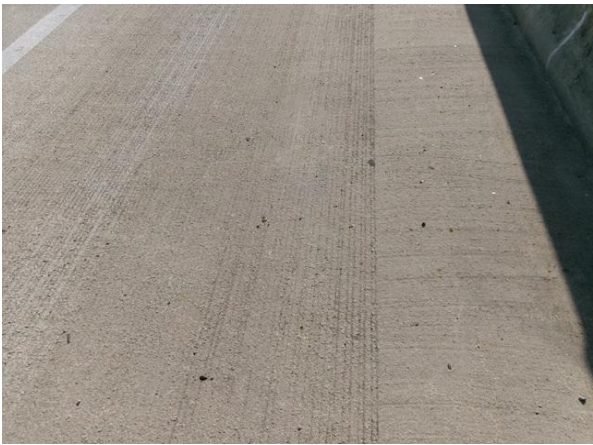
| 손상현황 | • S1 망상균열(10.0m×5.0m) | 손상현황 | • S2 망상균열(5.0m×2.0m) |
| 원 인 | • 건조수축, 공용중 열화 | 원 인 | • 건조수축, 공용중 열화 |

| 조치방안 | • 주의관찰 | 조치방안 | • 주의관찰 |

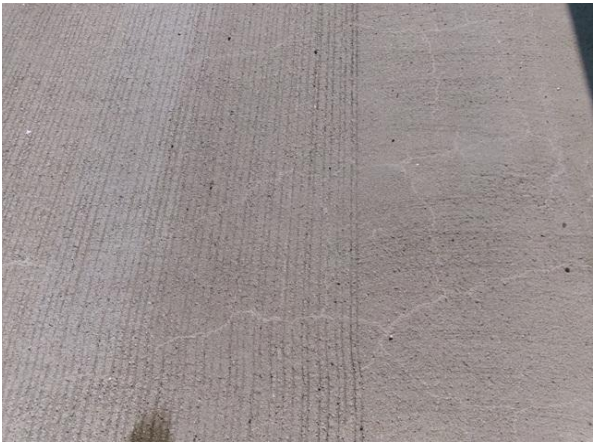
| 손상현황 | • S2 망상균열(5.0m×2.0m) | 손상현황 | • S3 망상균열(5.0m×2.0m) |
| 원 인 | • 건조수축, 공용중 열화 | 원 인 | • 건조수축, 공용중 열화 |

| 조치방안 | • 주의관찰 | 조치방안 | • 주의관찰 |

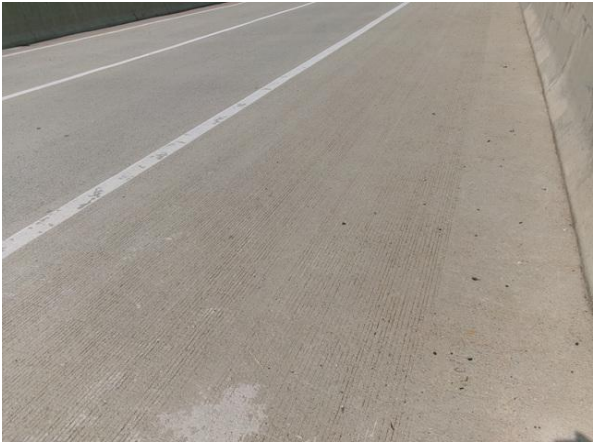
| 손상현황 | • S6 망상균열(5.0m×2.0m) | 손상현황 | • S7 망상균열(5.0m×2.0m) |
| 원 인 | • 건조수축, 공용중 열화 | 원 인 | • 건조수축, 공용중 열화 |

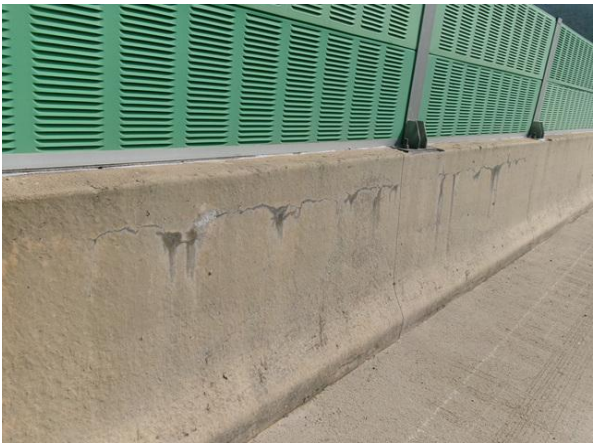
| 손상현황 | • S1 균열부백태 (0.1m×4.0m) | 손상현황 | • S1 균열부백태 (0.2m×1.0m) |
| 원 인 | • 외부 우수유입 | 원 인 | • 외부 우수유입 |

| 조치방안 | • 표면처리 | 조치방안 | • 표면처리 |

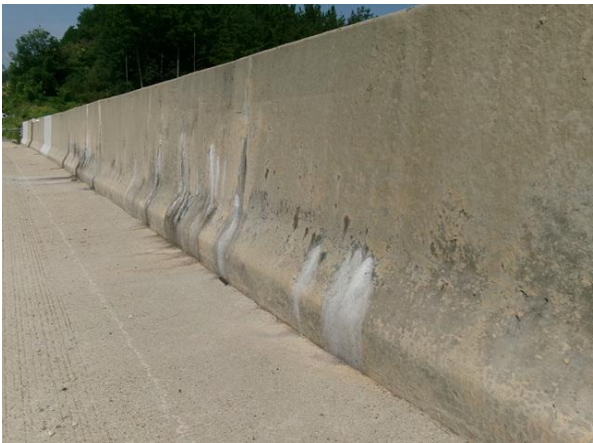
| 손상현황 | • S1 백태 (0.2m×0.3m) | 손상현황 | • S2 균열부 백태 (0.2m×1.0m) |
| 원 인 | • 외부 우수유입 | 원 인 | • 외부 우수유입 |

| 조치방안 | • 표면처리 | 조치방안 | • 표면처리 |

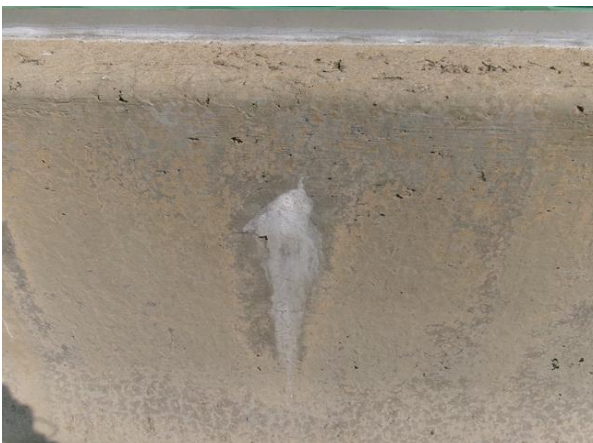
| 손상현황 | • S2 백태 (0.1m×0.2m) | 손상현황 | • S4 균열부백태 (0.2m×1.0m) |
| 원 인 | • 외부 우수유입 | 원 인 | • 외부 우수유입 |

| 조치방안 | • 표면처리 | 조치방안 | • 표면처리 |

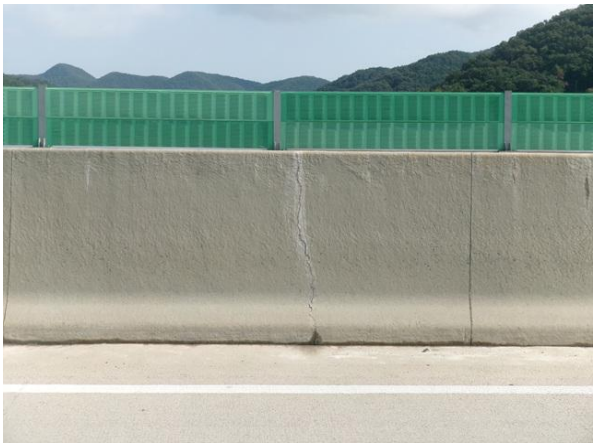
| 손상현황 | • S5 망상균열(20.0m×1.0m) | 손상현황 | • S6 중분대 균열(0.2mm/1.0m) |
| 원 인 | • 건조수축 | 원 인 | • 건조수축 |

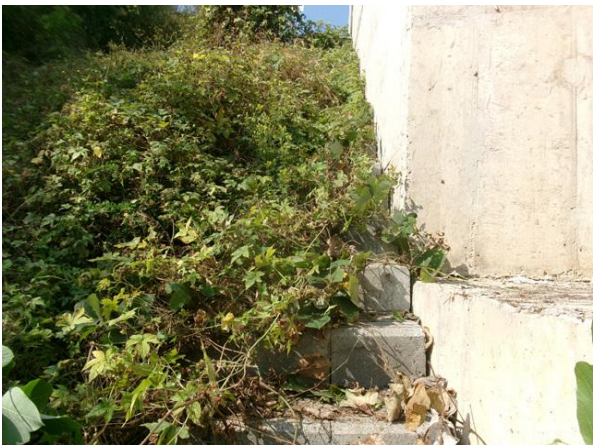
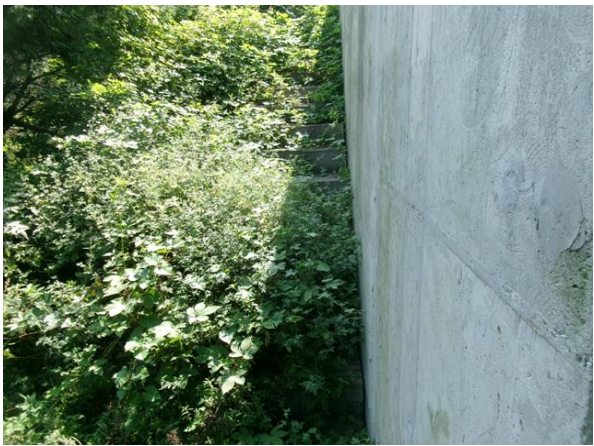
| 손상현황 | • 점검계단 상태양호 | 손상현황 | • 점검계단 상태양호 |

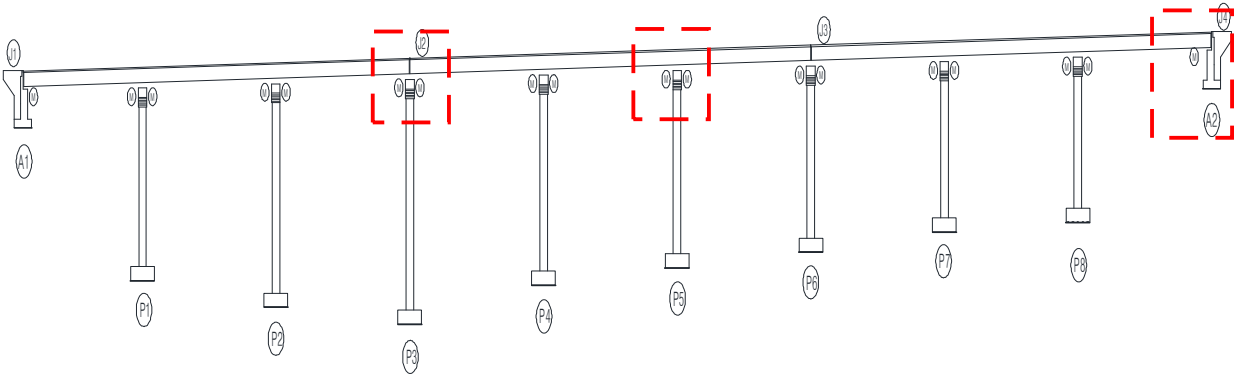
| <p>① 하부구조 0.3mm 이상 균열 - 진전 여부확인</p> | <p>② 교량받침 재료분리 및 철근노출 - 진전 여부확인</p> |
